## บทที่ 2

### ผลการปฏิบัติตามมาตรการป้องกันและแก้ไขผลกระทบสิ่งแวดล้อม

ตารางที่ 2.2-1 มาตรการป้องกันและแก้ไขผลกระทบสิ่งแวดล้อมโครงการ แอชตัน สิลม (ระยะดำเนินการ)

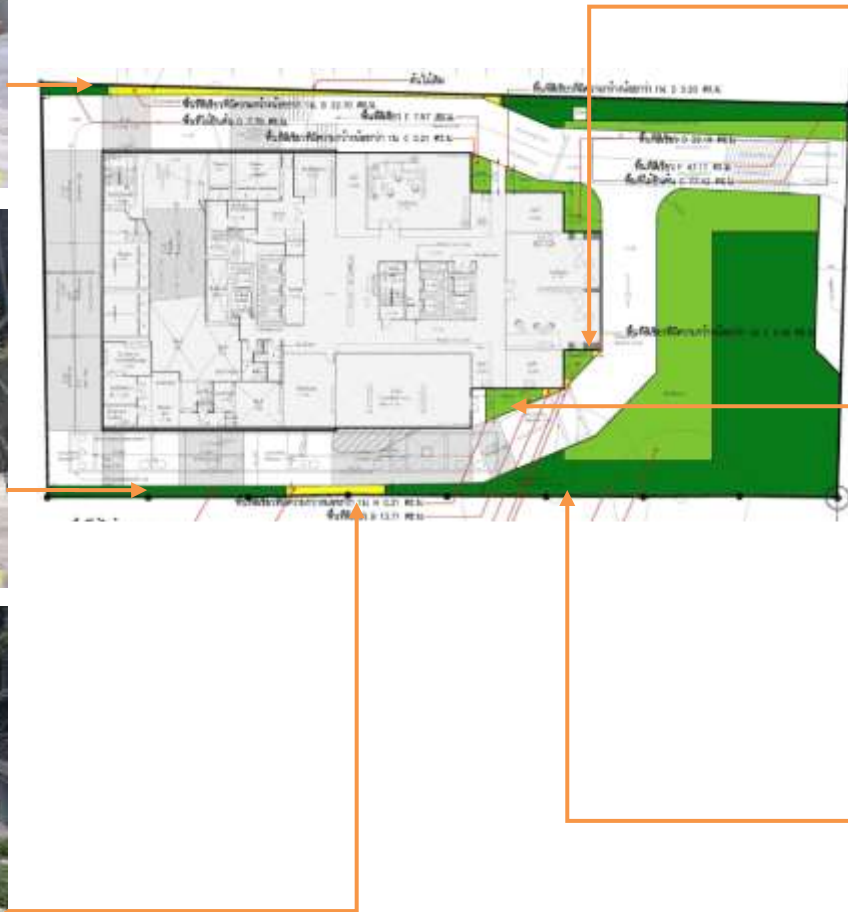
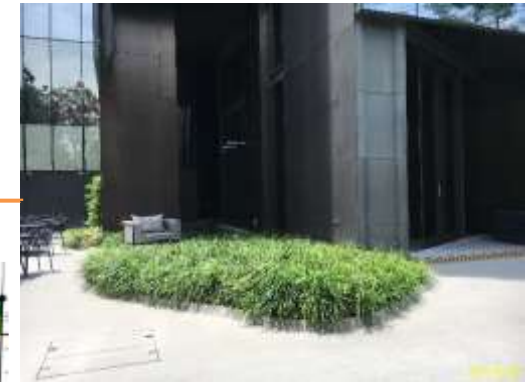
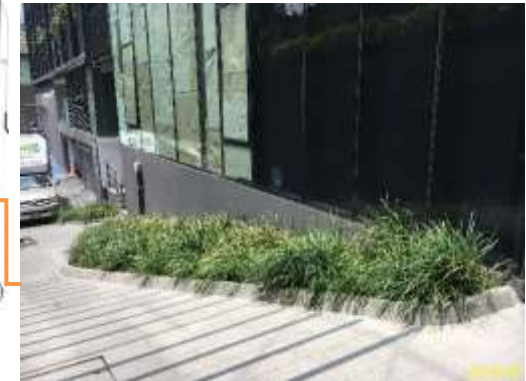
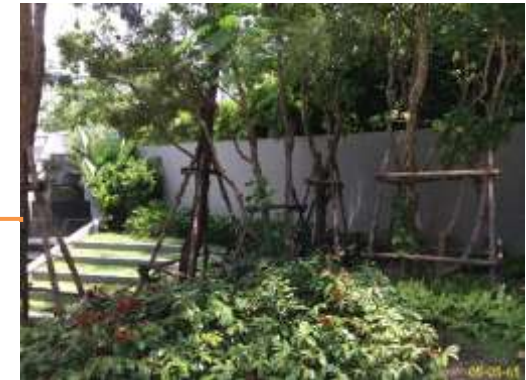
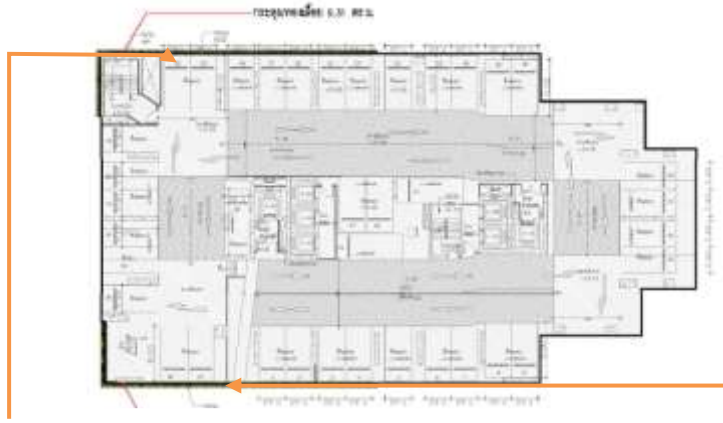
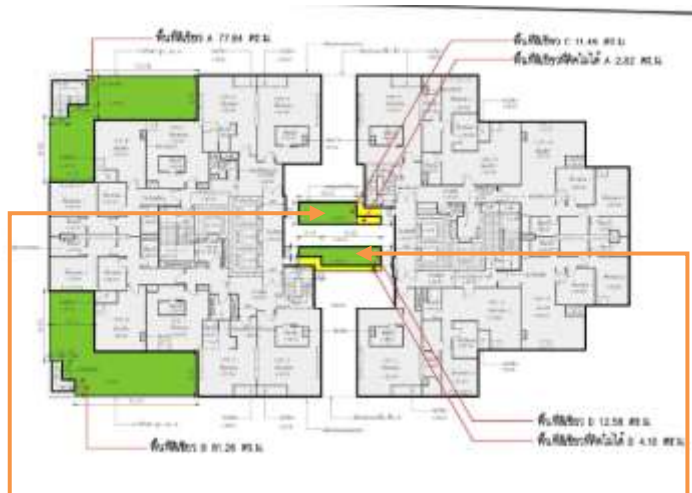
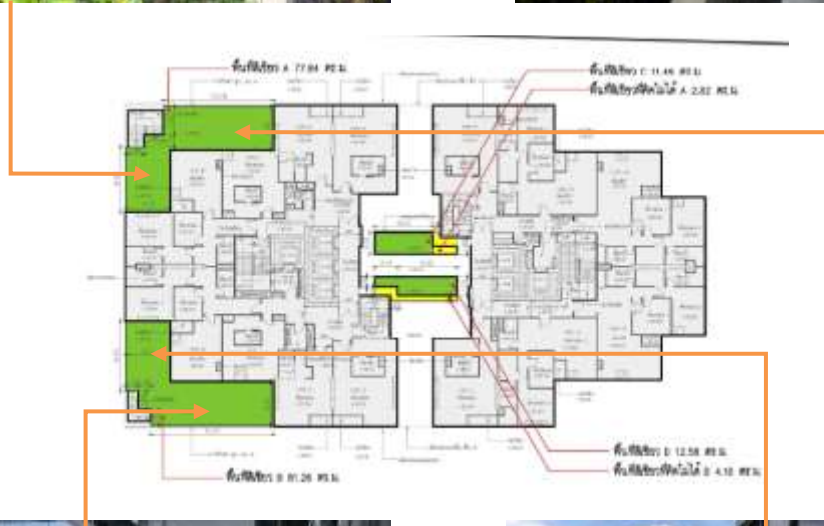
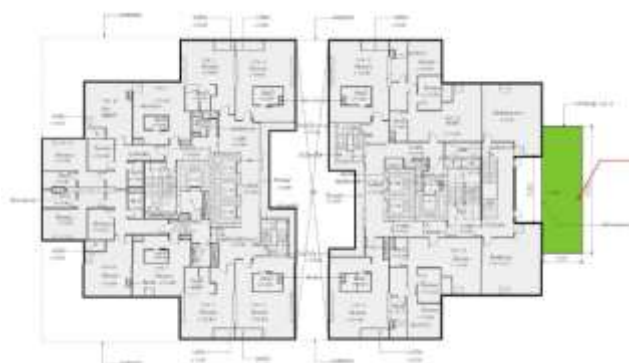
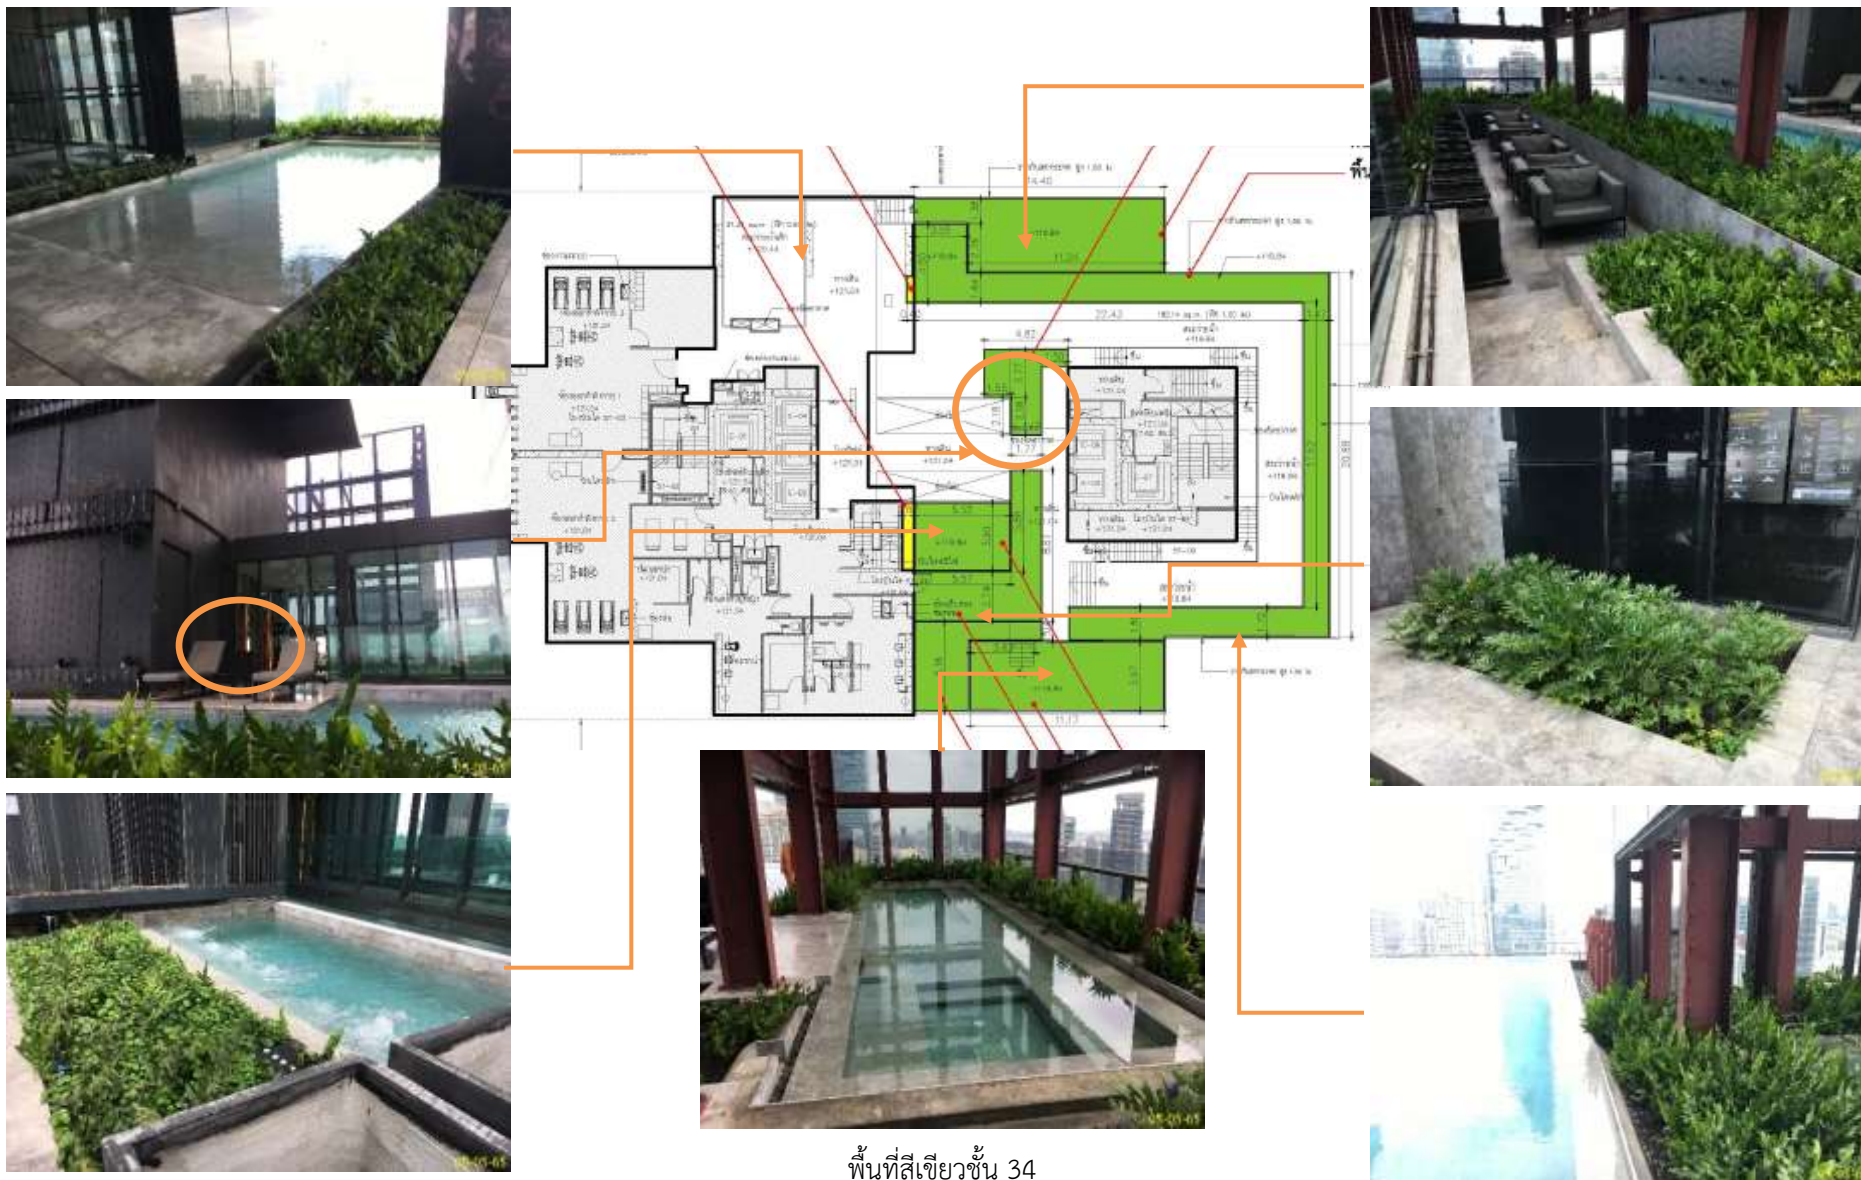
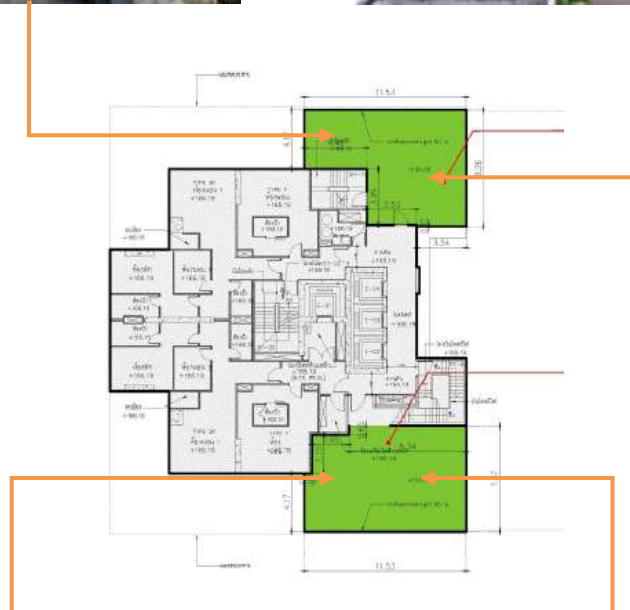
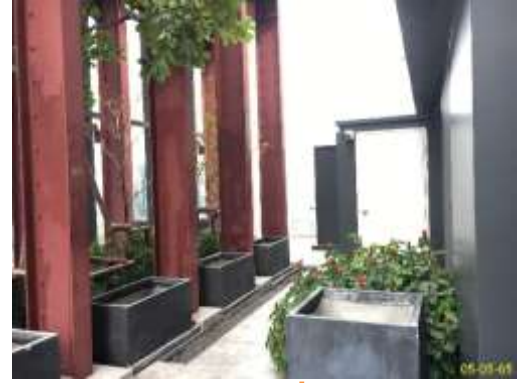
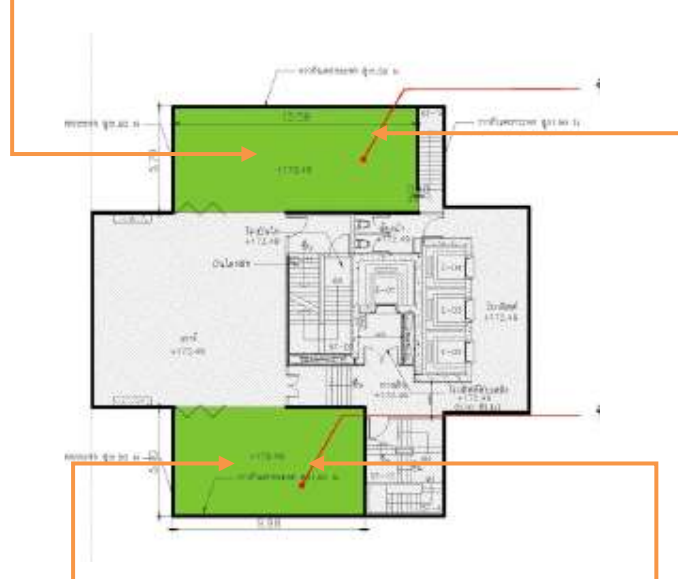
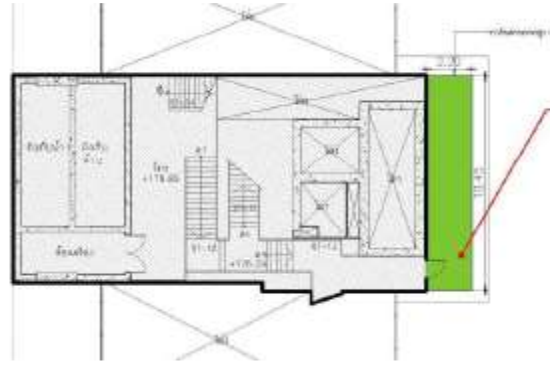
- จัดให้มีพื้นที่สีเขียวภายในโครงการให้มากที่สุด ขนาดพื้นที่รวมทั้งสิ้น 1,929.67 ตารางเมตร	⊙	- ทางโครงการมีพื้นที่สีเขียวทั้งหมด 6 ชั้น ได้แก่ ชั้นที่ 1, ชั้นที่ 10, ชั้นที่ 32, ชั้นที่ 34, ชั้นที่ 46 และชั้นที่ 48 ชั้นลานจอดรถมีการปลูกไม้เลื้อย ส่วนบริเวณชั้น 35 และชั้นดาดฟ้า มีแผนในการปลูกเพิ่มเติม	ตารางที่ 4-2	ภาพที่ 2.2-3 พื้นที่สีเขียวโครงการ ภาคผนวก ค-1 แผนการปลูกต้นไม้เพิ่มเติม

2) มลพิษทางอากาศ	- จัดให้มีการปลูกต้นกระดุมทองเหลืองในกะบะบริเวณชั้นที่ 1M- 9 ซึ่งเป็นชั้นจอดรถเพื่อให้ต้นไม้ดังกล่าวช่วยดูดซับมลพิษจากที่จอดรถของโครงการ ทั้งนี้พื้นที่ปลูกกระดุมทองเหลือง โครงการไม่ได้นำมาคิดรวมเป็นพื้นที่สีเขียวของโครงการแต่อย่างใด	✓ - ทางโครงการมีการปลูกไม้เลื้อยที่ชั้นจอดรถ ชั้น 1M ถึงชั้น 9	-	ภาพที่ 2.2-3 พื้นที่สีเขียวโครงการ

- จัดให้มีพื้นที่สีเขียวภายในโครงการ ขนาดพื้นที่รวม 1,929.67 ตารางเมตร เพื่อให้ต้นไม้ดังกล่าวช่วยดูดซับมลพิษจากที่จอดรถของโครงการ โดยพันธุ์ไม้ที่โครงการเลือกปลูกมีอัตราการสังเคราะห์แสง 340 โมล หรือคิดเป็น 14,960 กรัม (คำนวณจาก โมล x มวลโมเลกุล CO <sub>2</sub> = 340 x 44) ซึ่งมากกว่าปริมาณก๊าซคาร์บอนมอนอกไซด์ที่เกิดจากรถยนต์ 443.22 กรัม/ชั่วโมงต้นไม้ในโครงการจึงดูดซับได้เพียงพอ	⊙	- ทางโครงการมีพื้นที่สีเขียวทั้งหมด 6 ชั้น ได้แก่ ชั้นที่ 1, ชั้นที่ 10, ชั้นที่ 32, ชั้นที่ 34, ชั้นที่ 46 และชั้นที่ 48 ชั้นลานจอดรถมีการปลูกไม้เลื้อย ส่วนบริเวณชั้น 35 และชั้นดาดฟ้า มีแผนในการปลูกเพิ่มเติม	ตารางที่ 4-2	ภาพที่ 2.2-3 พื้นที่สีเขียวโครงการ ภาคผนวก ค-1 แผนการปลูกต้นไม้เพิ่มเติม

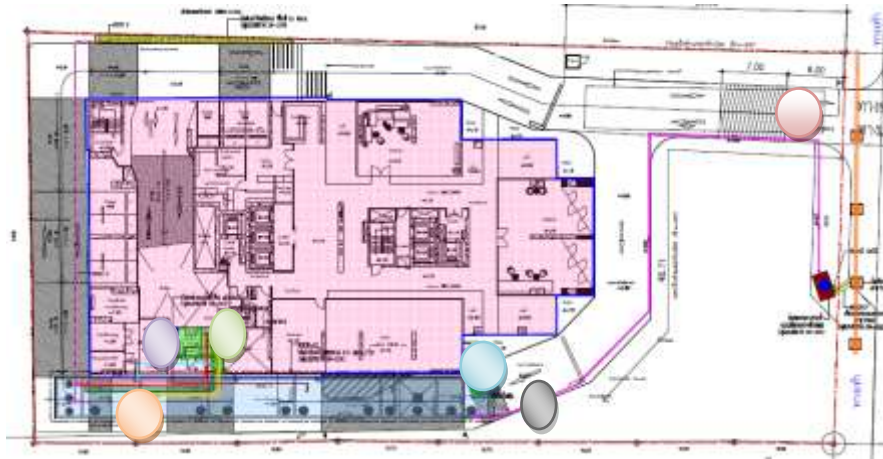
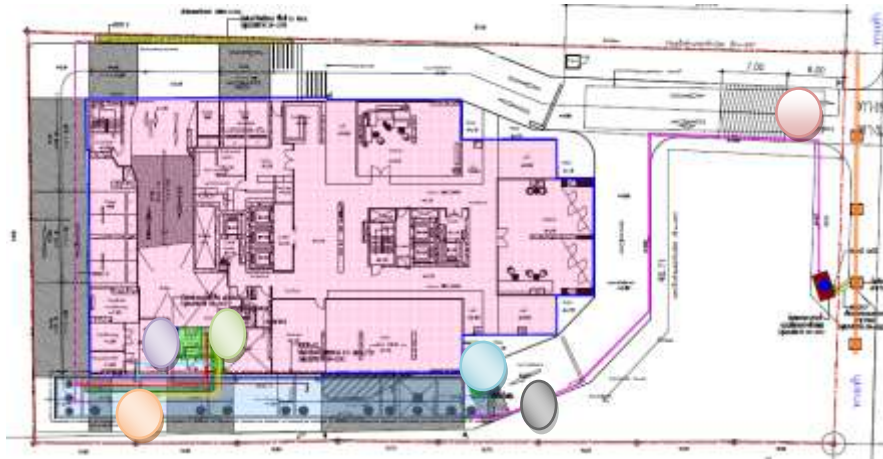
ภาพที่ 2.2-8 ระบบบำบัดน้ำเสียโครงการ

1.4 คุณภาพน้ำ	- จัดให้มีระบบบำบัดน้ำเสียแบบ Conventional Aeration Activated Sludge จำนวน 1 ชุด ออกแบบให้สามารถรองรับปริมาณน้ำเสียได้ 310 ลูกบาศก์เมตร/วัน โดยระบบบำบัดน้ำเสียจะมีประสิทธิภาพร้อยละ 96 คิดค่าความสกปรกเฉลี่ย (BOD) ของน้ำเสียที่เข้าระบบบำบัดน้ำเสียไม่น้อยกว่า 250 มิลลิกรัม/ลิตร และมีค่า BOD ที่ออกจากระบบไม่เกิน 1 มิลลิกรัม/ลิตร	✓ - โครงการมีระบบบำบัดน้ำเสียรวม 1 ชุด สามารถบำบัดน้ำเสียได้ 310 ลบ.ม./วัน ปัจจุบันน้ำเข้าระบบบำบัดน้ำเสีย 97 ลบ.ม.ต่อวัน	-	ภาพที่ 2.2-8 ระบบบำบัดน้ำเสีย

- ติดตั้งป้ายประชาสัมพันธ์เตือนบริเวณระบบบำบัดน้ำเสียให้เห็นอย่างชัดเจน เพื่อให้ผู้พักอาศัยระมัดระวังในการสัญจรผ่านบริเวณดังกล่าว	✓	- ทางโครงการมีการพ่นสีฝาท่อระบบบำบัดน้ำเสีย เพื่อให้ผู้พักอาศัยระมัดระวังในการสัญจร	-	ภาพที่ 2.2-8 ระบบบำบัดน้ำเสีย

- โครงการจะบำบัด Aerosol ที่เกิดจากระบบบำบัดน้ำเสีย ซึ่งมีปริมาณ 22.8 ลูกบาศก์เมตร/ชั่วโมง โดยรวบรวมอากาศจากบ่อเดิมอากาศผ่านเข้าท่อระบายอากาศ (ท่อ Vent) ขนาด 0.15 เมตร และที่ปลายท่อจะติดตั้งกระบอกบรรจุถ่าน Activated Carbon ขนาดเส้นผ่านศูนย์กลาง 12 นิ้ว ยาว 0.50 เมตร เพื่อทำการกรองอากาศ และดูดซับละอองน้ำ โดยเปลี่ยนถ่านทุก 2 เดือน รวมทั้งปิดปลายท่อด้วยแผ่นฟองน้ำแบบบางให้อากาศไหลผ่านได้สะดวก โดยจัดให้มีมาตรการดูแลบำรุงรักษาระบบบำบัด Aerosol ดังนี้ 1) กำหนดให้มีการเปลี่ยนถ่านใหม่ทุก 2 เดือน 2) กำหนดให้มีการเปลี่ยนถ่านและฟองน้ำทุก 2 เดือน 3) กำจัดถ่านที่เปลี่ยน โดยใช้วิธีฝังกลบในพื้นที่จัดสวนซึ่งจะถูกย่อยสลายเป็นธาตุอาหารให้แก่ดินและพืชต่อไป	✓ - ทางโครงการมีระบบบำบัด Aerosol ที่เกิดจากระบบบำบัดน้ำเสีย โดยรวบรวมอากาศจากบ่อเดิมอากาศเข้าท่อระบายอากาศ	-	ภาพที่ 2.2-8 ระบบบำบัดน้ำเสีย

- จัดให้มีการจัดการก๊าซมีเทนที่เกิดจากระบบบำบัดน้ำเสียของโครงการปริมาณ 20.52 ลูกบาศก์เมตร/วัน โดยจะต่อท่อระบายอากาศ เพื่อรวบรวมก๊าซมีเทนลงบ่อดินที่จัดเตรียมไว้ โดยโครงการจัดเตรียมบ่อดินจำนวน 1 บ่อ ขนาดพื้นที่ 15 ตารางเมตร ความลึก 0.8 เมตร ซึ่งที่ก้นบ่อจะใช้ปุ๋ยทรายรองไว้เพื่อป้องกันน้ำท่วม และทำการต่อท่อก๊าซมีเทนให้ระเหยผ่านดินร่วนและปุ๋ยภายในบ่อดินดังกล่าว โดยจะ	✓ - ทางโครงการมีระบบบำบัดก๊าซมีเทน ที่เกิดจากระบบบำบัดน้ำเสีย โดยใช้ดินบำบัด	-	ภาพที่ 2.2-8 ระบบบำบัดน้ำเสีย

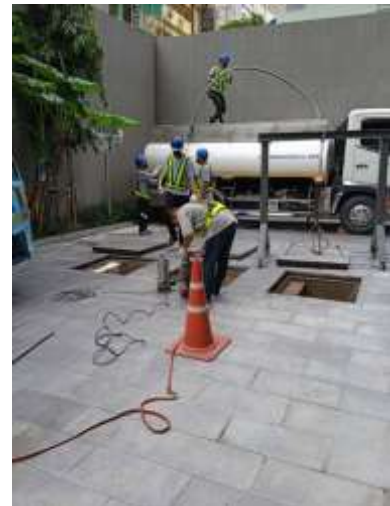
ภาพที่ 2.2-9 สู่ตะกอนระบบบำบัดน้ำเสีย

- ประสานให้รถสูบล้างถังของสำนักงานเขตบางรักมาสูบล้างถังในช่วงเวลาบ่ายของวันจันทร์ถึงวันศุกร์ซึ่งจะมีผู้พักอาศัยน้อยที่สุด โดยในการสูบล้างถังรถสูบล้างถังสามารถจอดบริเวณทางวิ่งรถใกล้กับตำแหน่งระบบบำบัดน้ำเสีย และลากสายสูบล้างถังไปยังฝาท่อเก็บตะกอนได้ ทั้งนี้ นิติบุคคลอาคารชุดจะต้องประชาสัมพันธ์ให้ผู้พักอาศัยรับทราบวัน เวลาที่แน่นอนในการเข้าสูบล้างถังล่วงหน้าอย่างน้อย 1 วัน ซึ่งโดยปกติในการสูบล้างถังจะใช้เวลาประมาณไม่เกิน 1 ชั่วโมง	✓	- ทางโครงการมีการประสานงานให้รถสูบล้างถัง มาสูบล้างถังปีละ 1 ครั้ง โดยล่าสุดสูบล้างถังไปเมื่อเดือน ธ.ค. 64 และก่อนการสูบล้างถังทางนิติฯ จะแจ้งให้ลูกบ้านทราบก่อนเสมอ	-	ภาพที่ 2.2-9 สูบล้างถังระบบบำบัดน้ำเสีย

1.4 คุณภาพน้ำ (ต่อ)	- กำจัดไขมันออกจากบ่อดักไขมันเป็นประจำทุก 2-3 วัน และจัดบันทึกทุกครั้ง	⊙ - ทางโครงการดำเนินการกำจัดไขมันจากบ่อดักไขมัน พร้อมกับการสูบน้ำเสีย โดยล่าสุดสูบน้ำเสียไปเมื่อเดือน ธ.ค.64 แต่ไม่ได้ทำการบันทึก	ตารางที่ 4-2	ภาพที่ 2.2-9 สูบน้ำเสียระบบบำบัดน้ำเสีย

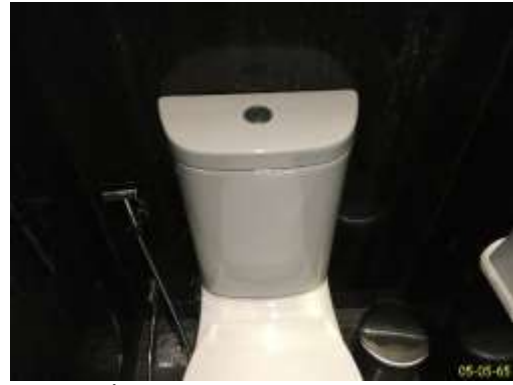
- ในการออกแบบเลือกใช้สุขภัณฑ์ที่ประหยัดน้ำ หรืออุปกรณ์ที่มีประสิทธิภาพสูงทั้งก๊อกประหยัดน้ำชักโครก และหัวฉีดประหยัดน้ำ	✓	- ทางโครงการเลือกใช้สุขภัณฑ์ประหยัดน้ำ โดยใช้ระบบ sensor ในการล้างมือ และชักโครกใช้ระบบกด 2 แบบ คือใช้น้ำน้อยกับน้ำมาก	-	ภาพที่ 2.2-12 สุขภัณฑ์ประหยัดน้ำ

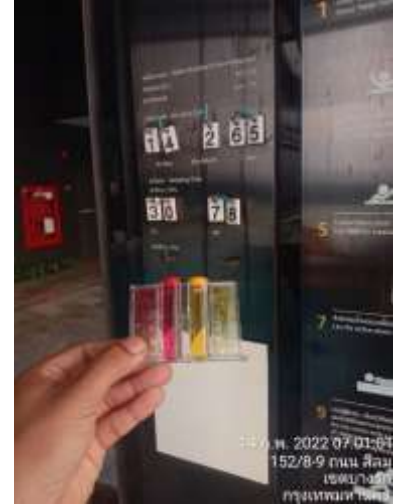
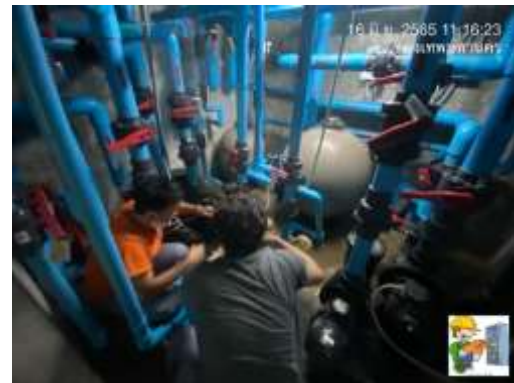
- ดำเนินการดูดตะกอน ล้างตะไคร่ และตักเศษผงสัปดาห์ละ 1 ครั้ง	✓	- ทางโครงการดำเนินการดูดตะกอน ล้างตะไคร่ และตักเศษผง สัปดาห์ละ 2 ครั้ง	-	ภาพที่ 2.2-14 ดูแลสระว่ายน้ำ

1) คุณภาพน้ำสระว่ายน้ำ (ต่อ)	- จัดให้มีผู้มีความรู้ความสามารถดูแลปรับปรุงคุณภาพน้ำในสระว่ายน้ำให้อยู่ในเกณฑ์มาตรฐาน	✓	- ทางโครงการมีเจ้าหน้าที่ตรวจคุณภาพน้ำในสระว่ายน้ำเป็นประจำทุกวัน	-	ภาพที่ 2.2-14 ดูแลสระว่ายน้ำ
