ผลการปฏิบัติตามมาตรการป้องกันและ
แก้ไขผลกระทบสิ่งแวดล้อม

โครงการ KENSINGTON Kaset Campus ของนิติบุคคลอาคารชุด เคนซิงตัน เกษตร แคมปัส ตั้งอยู่ที่เลขที่ 2899 ถนนพหลโยธิน-วิภาวดี แขวงลาดยาว เขตจตุจักร กรุงเทพมหานคร ซึ่งเป็นอาคารคอนกรีตเสริมเหล็กขนาดความสูง 15 ชั้น จำนวน 2 อาคาร (อาคาร A และอาคาร B) และอาคารสโมสร ขนาดความสูง 3 ชั้น จำนวน 1 อาคาร ประกอบด้วยห้องชุดพักอาศัยจำนวน 448 ห้อง และห้องชุดเพื่อการพาณิชย์ (ร้านค้า) จำนวน 3 ห้อง รวมจำนวนห้องชุดทั้งสิ้น 451 ห้อง มีที่จอดรถยนต์ 160 คัน บนเนื้อที่ประมาณ 4-0-85 ไร่ หรือ 6,740 ตารางเมตร โครงการได้รับหนังสือเห็นชอบรายงาน EIA จากสำนักงานนโยบายและแผนทรัพยากรธรรมชาติตามหนังสือเลขที่ ทส 1009.5/1510 ลงวันที่ 7 กุมภาพันธ์ พ.ศ. 2560 (ภาคผนวก ก) ทั้งนี้ ตามหนังสือฉบับดังกล่าวได้กำหนดให้ทางโครงการต้องเสนอรายงานผลการปฏิบัติตามมาตรการป้องกันและแก้ไขผลกระทบสิ่งแวดล้อม และมาตรการตรวจสอบคุณภาพสิ่งแวดล้อมต่อหน่วยงานที่เกี่ยวข้องเพื่อพิจารณาทุก 6 เดือน

ตารางที่ 2.2-1 มาตรการป้องกันและแก้ไขผลกระทบสิ่งแวดล้อม โครงการ KENSINGTON Kaset Campus (ระยะดำเนินการ)

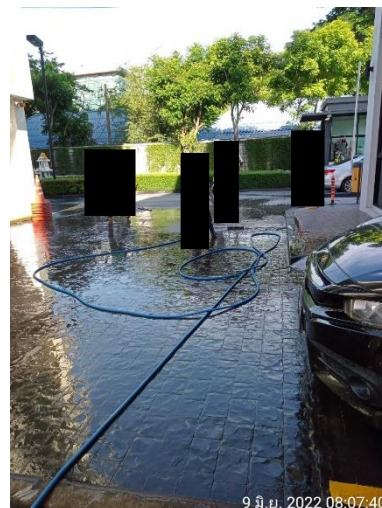
การทำความสะอาดถนน

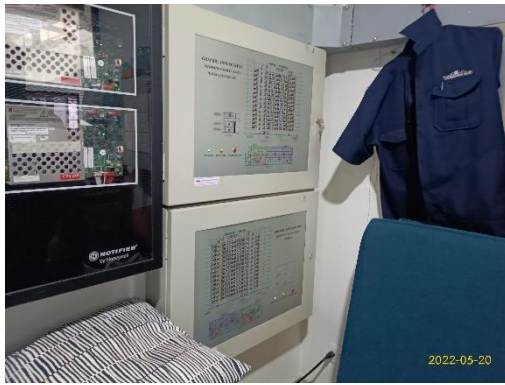
แผงควบคุมระบบแจ้งเหตุอัคคีภัย

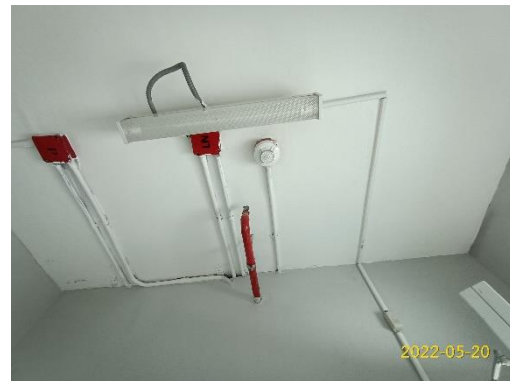
เครื่องตรวจจับความร้อน

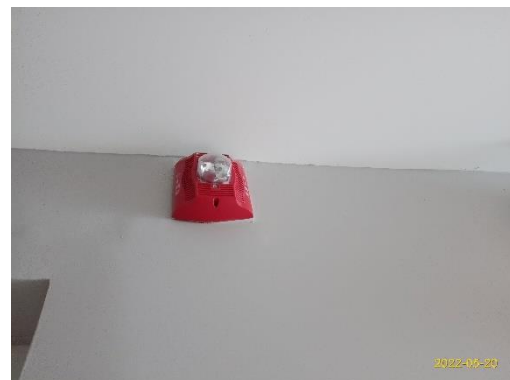
อุปกรณ์ส่งเสียงสัญญาณแจ้งเหตุ

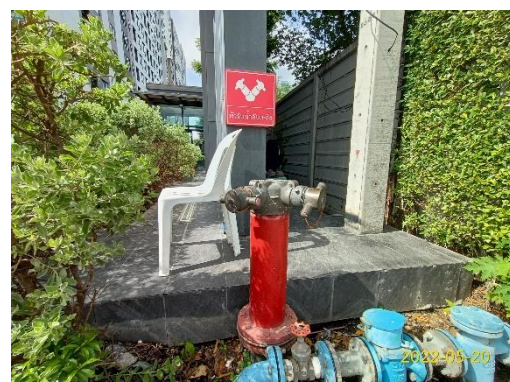
หัวรับน้ำดับเพลิง

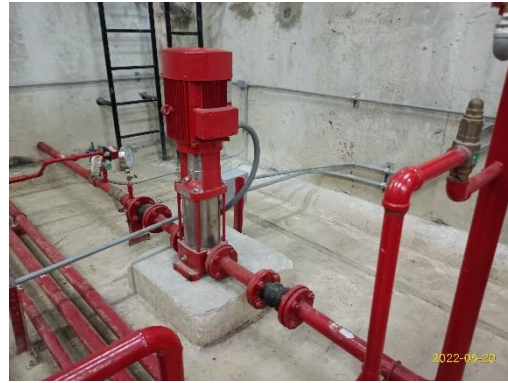
เครื่องสูบน้ำแบบเครื่องยนต์/เครื่องสูบน้ำดับเพลิงช่วย

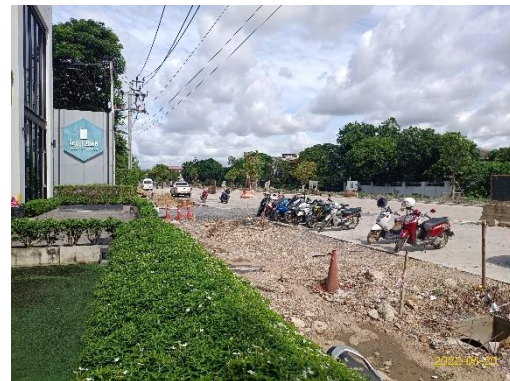
ถนนด้านหน้าโครงการที่มีการก่อสร้าง

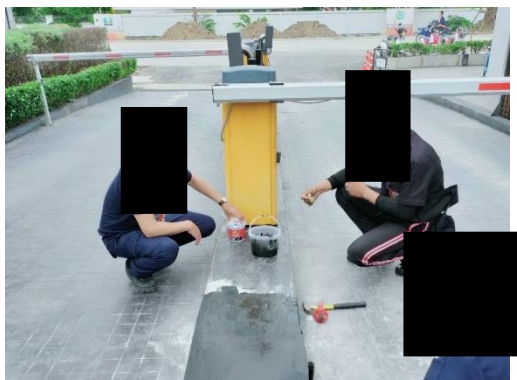
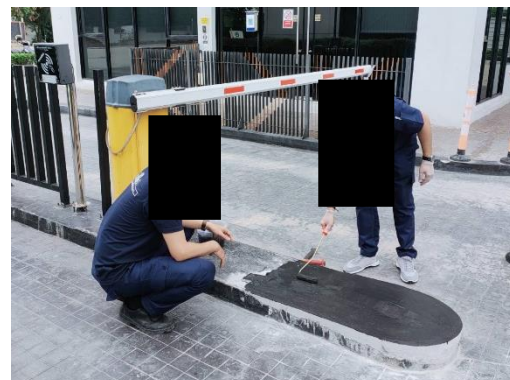
การซ่อมแซมถนน

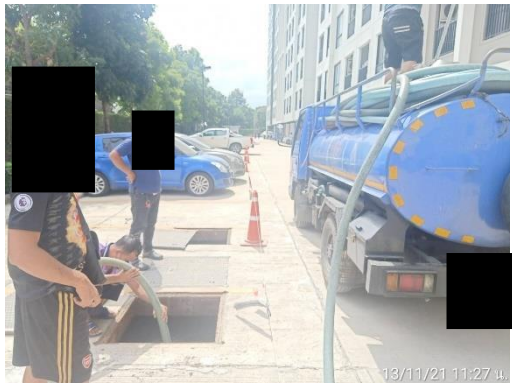
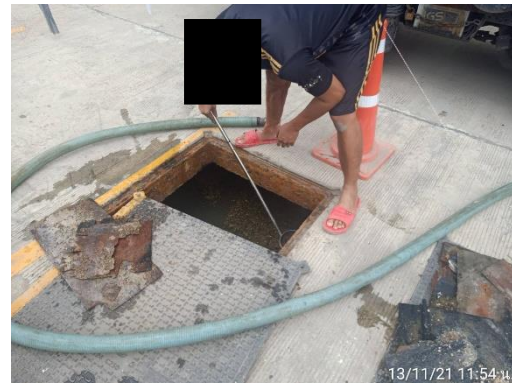
การสูบน้ำออกจากระบบบำบัดน้ำเสียส่วนเกิน

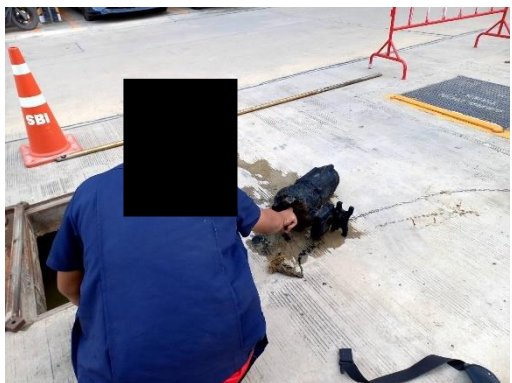
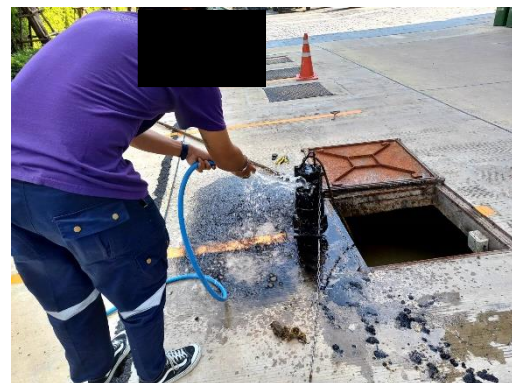
การบำรุงรักษาระบบบำบัดน้ำเสีย

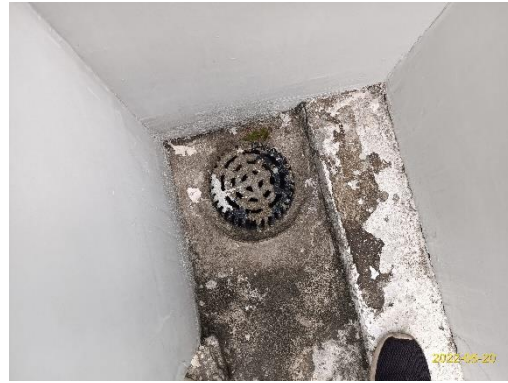
ตะแกรงดักมูลฝอยบริเวณจุดรวบรวมน้ำฝน

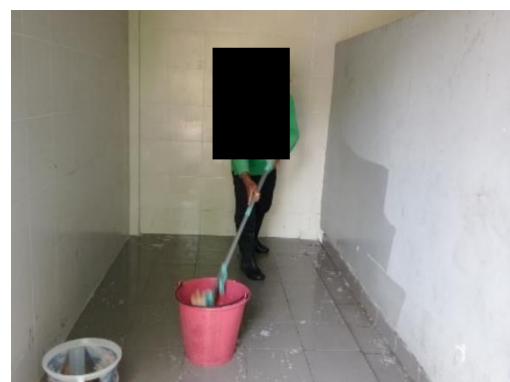
การล้างทำความสะอาดห้องพัสดุฝอยรวม
