รายงานผลการปฏิบัติตามมาตรการป้องกัน
และแก้ไขผลกระทบสิ่งแวดล้อม
และมาตรการติดตามตรวจสอบผลกระทบสิ่งแวดล้อม

โครงการเหมืองแร่หินอุตสาหกรรมชนิดหินปูน
เพื่ออุตสาหกรรมก่อสร้าง
ประทานบัตรที่ 29721/15595

บริษัท ดงลานศิลา จำกัด

มกราคม-มิถุนายน
2565

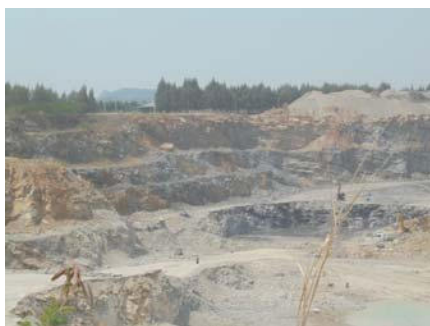
รูปที่ 2-1: สภาพหน้าเหมืองปัจจุบัน

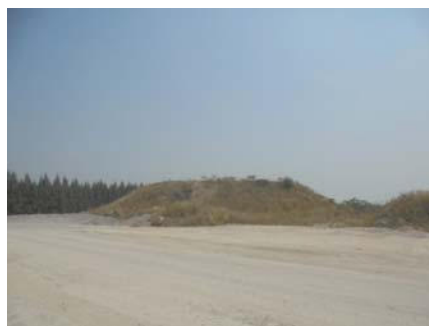
รูปที่ 2-2: ลานเก็บกองเปลือกดินและเศษหิน

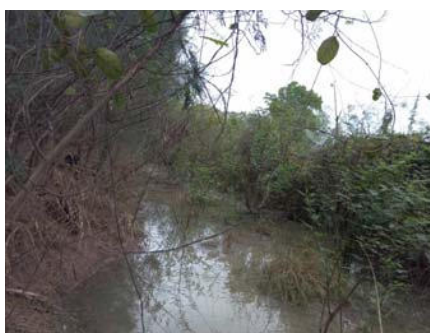
รูปที่ 2-3: คูระบายน้ำรอบพื้นที่กองเปลือกดิน

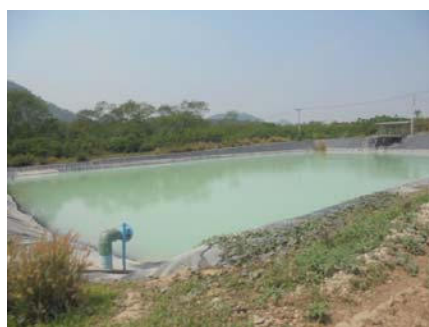
รูปที่ 2-4: บ่อดักตะกอน 1

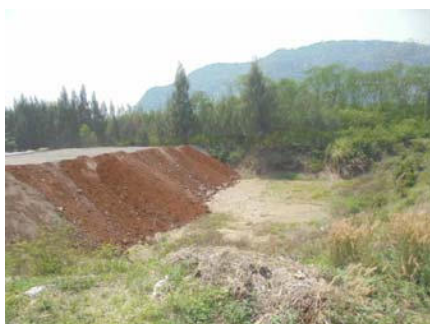
รูปที่ 2-5: บ่อดักตะกอน 2

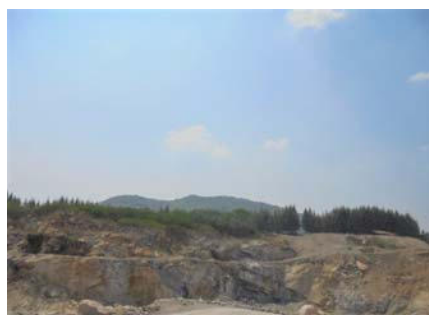
1.3 เว้นการเปิดทำเหมืองใกล้ทางสาธารณะที่อยู่ ใกล้แนวเขตประทานบัตรที่อยู่ด้านทิศใต้และทิศ ตะวันตกในระยะ 50 เมตร	- โครงการได้เว้นการเปิดทำเหมือง ใกล้ทางสาธารณะที่อยู่ใกล้แนวเขต ประทานบัตรที่อยู่ด้านทิศใต้และทิศ ตะวันตกในระยะ 50 เมตร (รูปที่ 2-6 และ รูปที่ 2-7)	-

รูปที่ 2-6: พื้นที่เว้นการทำเหมืองด้านทิศใต้

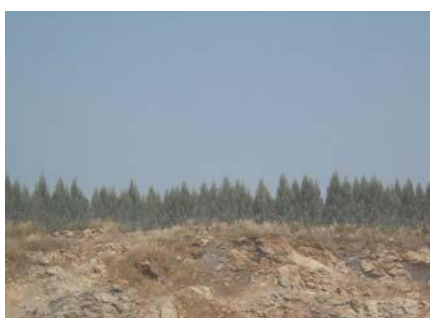
รูปที่ 2-7: พื้นที่เว้นการทำเหมืองด้านทิศตะวันตก

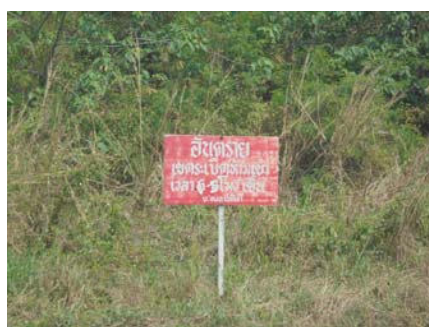
1.4 วัตถุระเบิดที่ใช้ประมาณสูงสุดไม่เกิน 150 กิโลกรัมต่อจังหวัดงหวะถ่วง ทำการระเบิดวันละ 1 ครั้ง เวลาการระเบิดประมาณ 17.00 น. และมีสัญญาณ เตือนก่อนการระเบิดทุกครั้ง	- ทางโครงการได้ใช้วัตถุระเบิดไม่เกิน 150 กิโลกรัม/จังหวัดงหวะถ่วง ทำการ ระเบิดวันละ 1 ครั้ง ในเวลา 17.00 น. และยังมีสัญญาณเตือนก่อนทำการ ระเบิดทุกครั้ง (รูปที่ 2-8 และรูปที่ 2-9)	-

รูปที่ 2-8: ป้ายเตือนการระเบิด

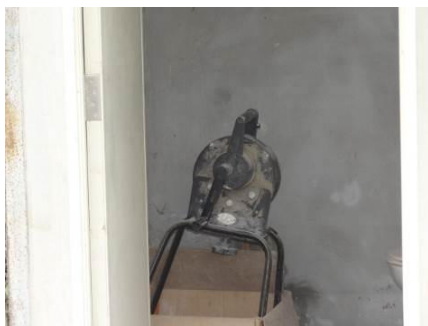
รูปที่ 2-9: หวอสัญญาณเตือนการระเบิด

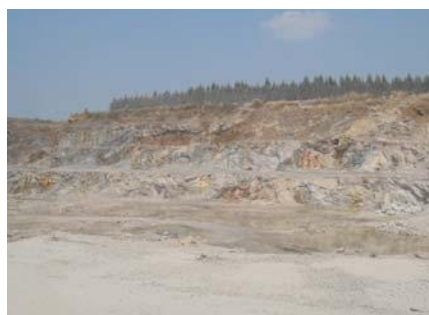
รูปที่ 2-20: การปรับแต่งขอบขุมเหมือง

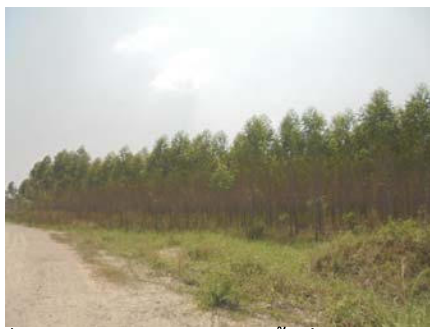
รูปที่ 2-21: คั่นทำนบดินบริเวณพื้นที่เว้นไม่ทำเหมือง

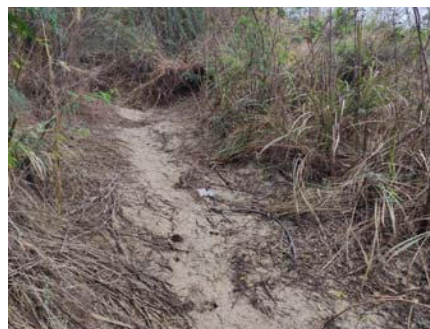
รูปที่ 2-22: คูระบายน้ำบริเวณพื้นที่เว้นไม่ทำเหมือง
