รายงานผลการปฏิบัติตามมาตรการป้องกัน
และแก้ไขผลกระทบสิ่งแวดล้อม
และมาตรการติดตามตรวจสอบผลกระทบสิ่งแวดล้อม

โครงการเหมืองแร่หินอุตสาหกรรมชนิดหินปูนเพื่ออุตสาหกรรมปูนซีเมนต์
เพื่อทำปูนขาวสำหรับอุตสาหกรรมฟอกหนังหรืออุตสาหกรรมน้ำตาล
และเพื่ออุตสาหกรรมก่อสร้าง
(ประธานบัตรที่ 28802/15686)

ตำบลหนองน้ำแดง อำเภอปากช่อง
จังหวัดนครราชสีมา

มกราคม-มิถุนายน
2565

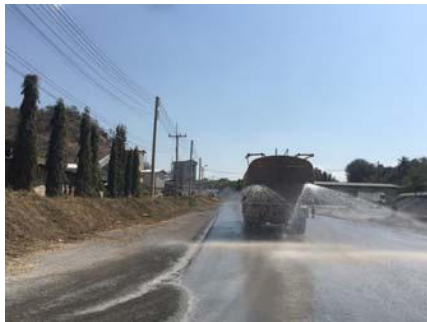
รูปที่ 2-3: การฉีดพรมน้ำบริเวณเส้นทางขนส่งแร่

1.2 คุณภาพอากาศ		
1. ให้ฉีดพรมน้ำเพื่อลดผลกระทบด้านการฟุ้งกระจายของฝุ่นละอองเส้นทางขนส่งแร่และบริเวณหน้าเหมืองวันละ 2 ครั้ง ในช่วงเช้าและช่วงบ่าย	- โครงการได้ทำฉีดพรมน้ำบริเวณเส้นทางขนส่งแร่ บริเวณหน้าเหมือง และโรงโม่หิน วันละประมาณ 3-4 ครั้ง ซึ่งสามารถลดการฟุ้งกระจายของฝุ่นละอองได้เป็นอย่างดี (รูปที่ 2-3 ถึง รูปที่ 2-5)	-

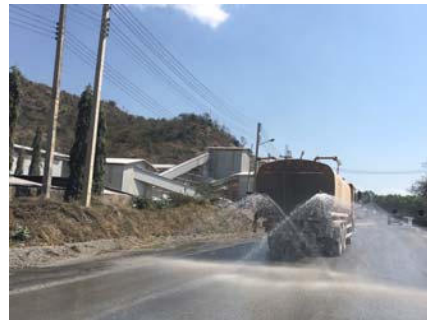
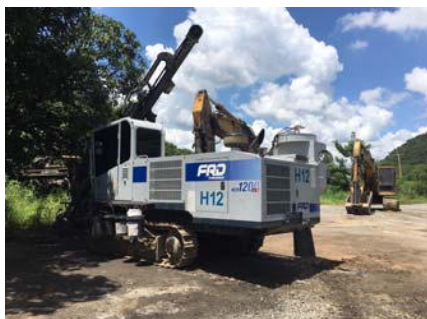
รูปที่ 2-6: สภาพรถเจาะระเบิด

2. รถเจาะระเบิดต้องติดตั้งอุปกรณ์ดักและเก็บฝุ่นจากการเจาะหลุมระเบิด	- บริเวณรถเจาะระเบิดของโครงการมีการติดตั้งอุปกรณ์ดักและเก็บฝุ่นจากการเจาะหลุมระเบิดแล้วเป็นอย่างดี (รูปที่ 2-6 และ รูปที่ 2-7)	-

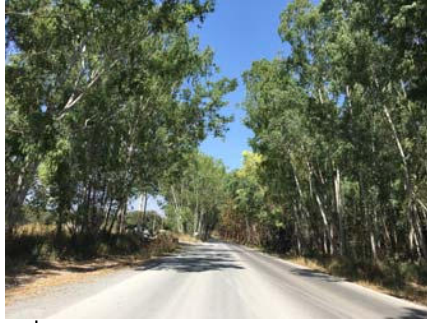
รูปที่ 2-8: ถนนลาดยางบริเวณเส้นทางขนส่งแร่

3. ให้ลาดยางบริเวณเส้นทางขนส่งแร่ จากบริเวณเขตประทานบัตรไปยังโรงโม่หินและโรงงานผลิตปูนซีเมนต์	- โครงการได้ทำการลาดยางถนนที่ใช้เป็นเส้นทางขนส่งแร่ จากบริเวณเขตประทานบัตรไปยังโรงโม่หินของโครงการ และโรงงานผลิตปูนซีเมนต์แล้ว (รูปที่ 2-8)	-

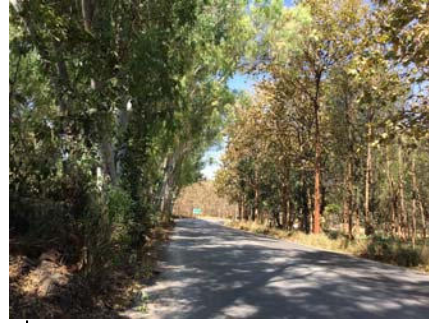
รูปที่ 2-9: การปลูกต้นไม้ตามแนวเส้นทางขนส่งแร่

4. ให้ปลูกต้นไม้จำพวกสนประติพัทธ์ ยูคาลิปตัส บริเวณตามแนวเส้นทางขนส่งแร่และบริเวณโดยรอบโรงโม่หินทั้ง 2 โรง เพื่อใช้เป็นแนวป้องกันฝุ่นที่จะเกิดขึ้น	- โครงการได้ปลูกไม้ยูคาลิปตัส ต้นกระถินยักษ์ สนประติพัทธ์ และทำแปลงสวนป่า ตามแนวเส้นทางขนส่งแร่และบริเวณโดยรอบโรงโม่หิน และดูแลรักษาให้มีการเจริญเติบโตได้เป็นอย่างดี (รูปที่ 2-9 และรูปที่ 2-10)	-

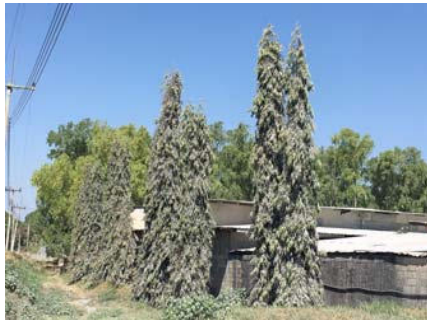
รูปที่ 2-10: การปลูกต้นไม้บริเวณโดยรอบโรงโม่หิน

6. ให้ปลูกต้นไม้ยืนต้นโตเร็วโดยรอบโรงโม่หินทั้ง 2 โรง	- โครงการได้ปลูกไม้ยืนต้นโตเร็วบริเวณโดยรอบโรงโม่หินและบริเวณใกล้เคียง (รูปที่ 2-10)	-
7. ให้ใช้วัตถุระเบิดสูงสุดไม่เกิน 336 กิโลกรัมต่อจังหวัด	- โครงการมีการควบคุมการใช้วัตถุระเบิดในแต่ละครั้งไม่เกินที่กำหนดไว้ (ภาคผนวก ก)	-

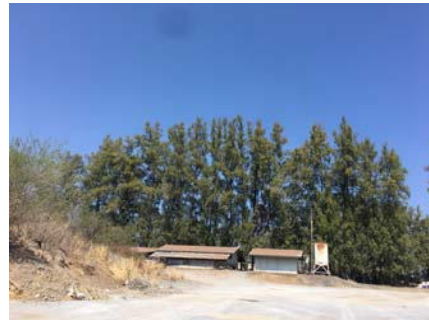
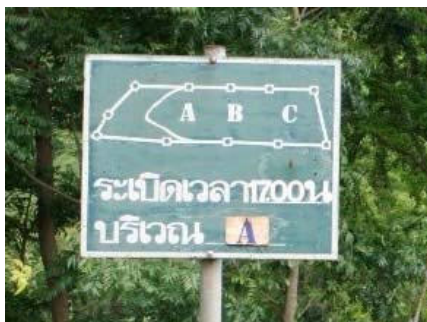
รูปที่ 2-11: ป้ายเตือนการระเบิด

มาตรการป้องกันและแก้ไขผลกระทบสิ่งแวดล้อม	ผลการปฏิบัติตามมาตรการ	ปัญหา อุปสรรค และแนวทางแก้ไข
1.2 คุณภาพอากาศ (ต่อ)		
5. ให้ใช้วัตุระเปิดเปิดหน้าเหมืองวันละ 1 ครั้ง (เวลาประมาณ 16.30 น.) และหลีกเลี่ยงการระเบิดในสภาพอากาศที่ไม่เหมาะสม เช่น ลมพัดแรงหรือมีฝนตก	- ทางโครงการทำการระเบิดหน้าเหมืองวันละ 1 ครั้ง เวลาประมาณ 16.00-17.00 น. มีการแจ้งสัญญาณเตือน มีป้ายเตือนบอกเวลาระเบิด 17.00 น. และเขตพื้นที่ทำการระเบิดไว้บริเวณใกล้เคียงแสดงให้เห็นอย่างชัดเจน (รูปที่ 2-11 และ รูปที่ 2-12)	-

1.3 เสียง/แรงสั่นสะเทือน		
1. ให้ใช้วัตุระเปิดเปิดหน้าเหมืองวันละ 1 ครั้ง (เวลาประมาณ 16.30 น.) และหลีกเลี่ยงการระเบิดในสภาพอากาศที่ไม่เหมาะสม เช่น ลมพัดแรงหรือมีฝนตก	- โครงการทำการระเบิดหน้าเหมืองวันละ 1 ครั้ง เวลาประมาณ 16.00 - 17.00 น. โดยหลีกเลี่ยงการระเบิดเมื่อมีสภาพอากาศที่ไม่เหมาะสม มีสัญญาณเตือนการระเบิด มีป้ายเตือนบอกเวลาและเขตพื้นที่ทำการระเบิดไว้แสดงให้เห็นอย่างชัดเจน (รูปที่ 2-11 และ รูปที่ 2-12)	-

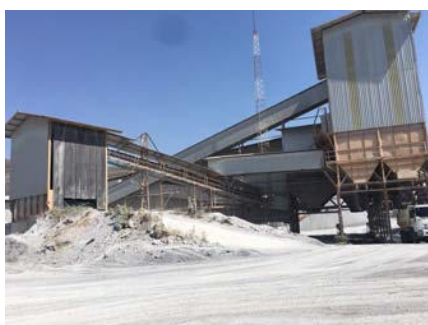
รูปที่ 2-15: การปิดคลุมอาคารโรงโม่

5. ให้สร้างอาคารปิดคลุมโรงโม่หินทั้ง 2 โรง	- โครงการสร้างอาคารสำหรับปิดคลุมโรงโม่หิน ทำให้ป้องกันการฟุ้งกระจายของฝุ่นละอองได้เป็นอย่างดี (รูปที่ 2-15 ถึง รูปที่ 2-18)	-

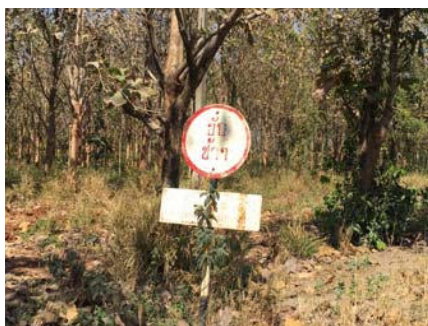
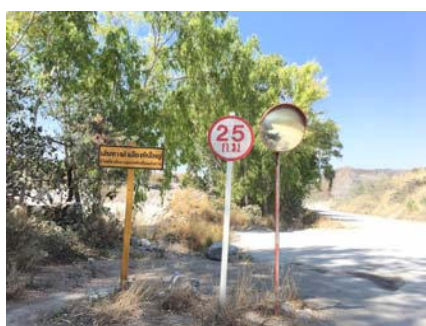
รูปที่ 2-19: ป้ายควบคุมความเร็วรถบรรทุก

มาตรการป้องกันและแก้ไขผลกระทบสิ่งแวดล้อม	ผลการปฏิบัติตามมาตรการ	ปัญหา อุปสรรค และแนวทางแก้ไข
1.3 เสี่ยง/แรงสั่นสะเทือน (ต่อ)		
3. ให้กำหนดความเร็วของรถบรรทุกจากหน้าเหมืองถึงโรงโม่ไม่เกิน 25 กิโลเมตรต่อชั่วโมง บนถนนลาดยางของโครงการ	- โครงการกำหนดอัตราความเร็วของรถบรรทุกเพื่อขนส่งแร่ให้มีความเร็วไม่เกิน 25 กิโลเมตรต่อชั่วโมง และติดป้ายเตือนระวังเขตลำเลียงหินของโครงการ เพื่อความปลอดภัยและป้องกันอันตรายบนเส้นทางหากมีผู้สัญจรผ่านไปมา (รูปที่ 2-19 ถึง รูปที่ 2-20)	-

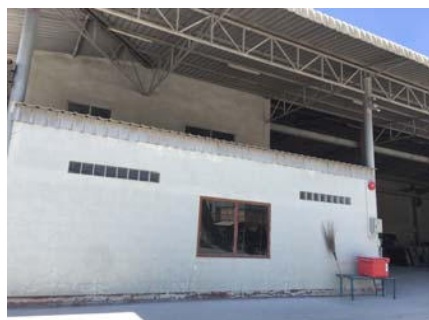
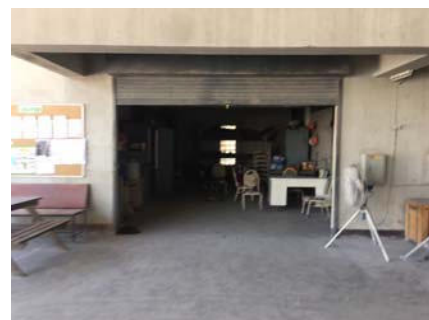
รูปที่ 2-21: โรงซ่อมบำรุง

4. ให้บำรุงรักษาเครื่องจักรและอุปกรณ์ให้มีสภาพสมบูรณ์ และใช้งานได้ตามปกติ	- ทางโครงการจัดให้มีโรงซ่อมบำรุงเครื่องจักรเพื่อตรวจสอบสภาพเครื่องจักรอุปกรณ์ต่างๆ ให้มีสภาพสมบูรณ์ สามารถใช้งานได้ปกติ (รูปที่ 2-21)	-

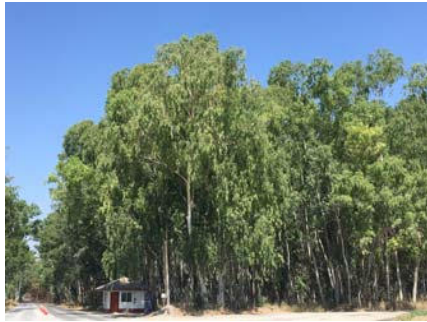
รูปที่ 2-22: การปลูกไม้ยืนต้นบริเวณพื้นที่โครงการ

1.4 อุทกวิทยาและคุณภาพน้ำ		
1. ให้ปลูกพืชคลุมดินและไม้ยืนต้น โดยใช้พันธุ์ไม้ท้องถิ่นบริเวณโดยรอบพื้นที่โครงการทางด้านทิศตะวันออกและทิศใต้ เพื่อป้องกันการชะล้างพังทลายของดิน	- ทางโครงการปลูกไม้ยืนต้นโตเร็วในพื้นที่ที่เอื้ออำนวยต่อการปลูกในพื้นที่โครงการ และปลูกกระถินยักษ์ตามแนวคันดินด้านทิศตะวันออกและทิศใต้บริเวณที่ไม่ทำเหมืองแล้ว เพื่อป้องกัน การชะล้างพังทลายของดินและทำการปลูกไม้ยืนต้นบนแนวคันดินริมขอบแปลงด้านทิศตะวันตกและบริเวณใกล้เคียง (รูปที่ 2-22 ถึง รูปที่ 2-24)	-
