ผลการปฏิบัติตามมาตรการป้องกันและ
แก้ไขผลกระทบสิ่งแวดล้อม

ผลการปฏิบัติตามมาตรการป้องกันและแก้ไขผลกระทบสิ่งแวดล้อม

ตารางที่ 2.2-1 มาตรการป้องกันและแก้ไขผลกระทบสิ่งแวดล้อม โครงการ อาคารชุดโนเบิล อรารัน สุขุมวิท 33 คอนโดมิเนียม (ระยะดำเนินการ)

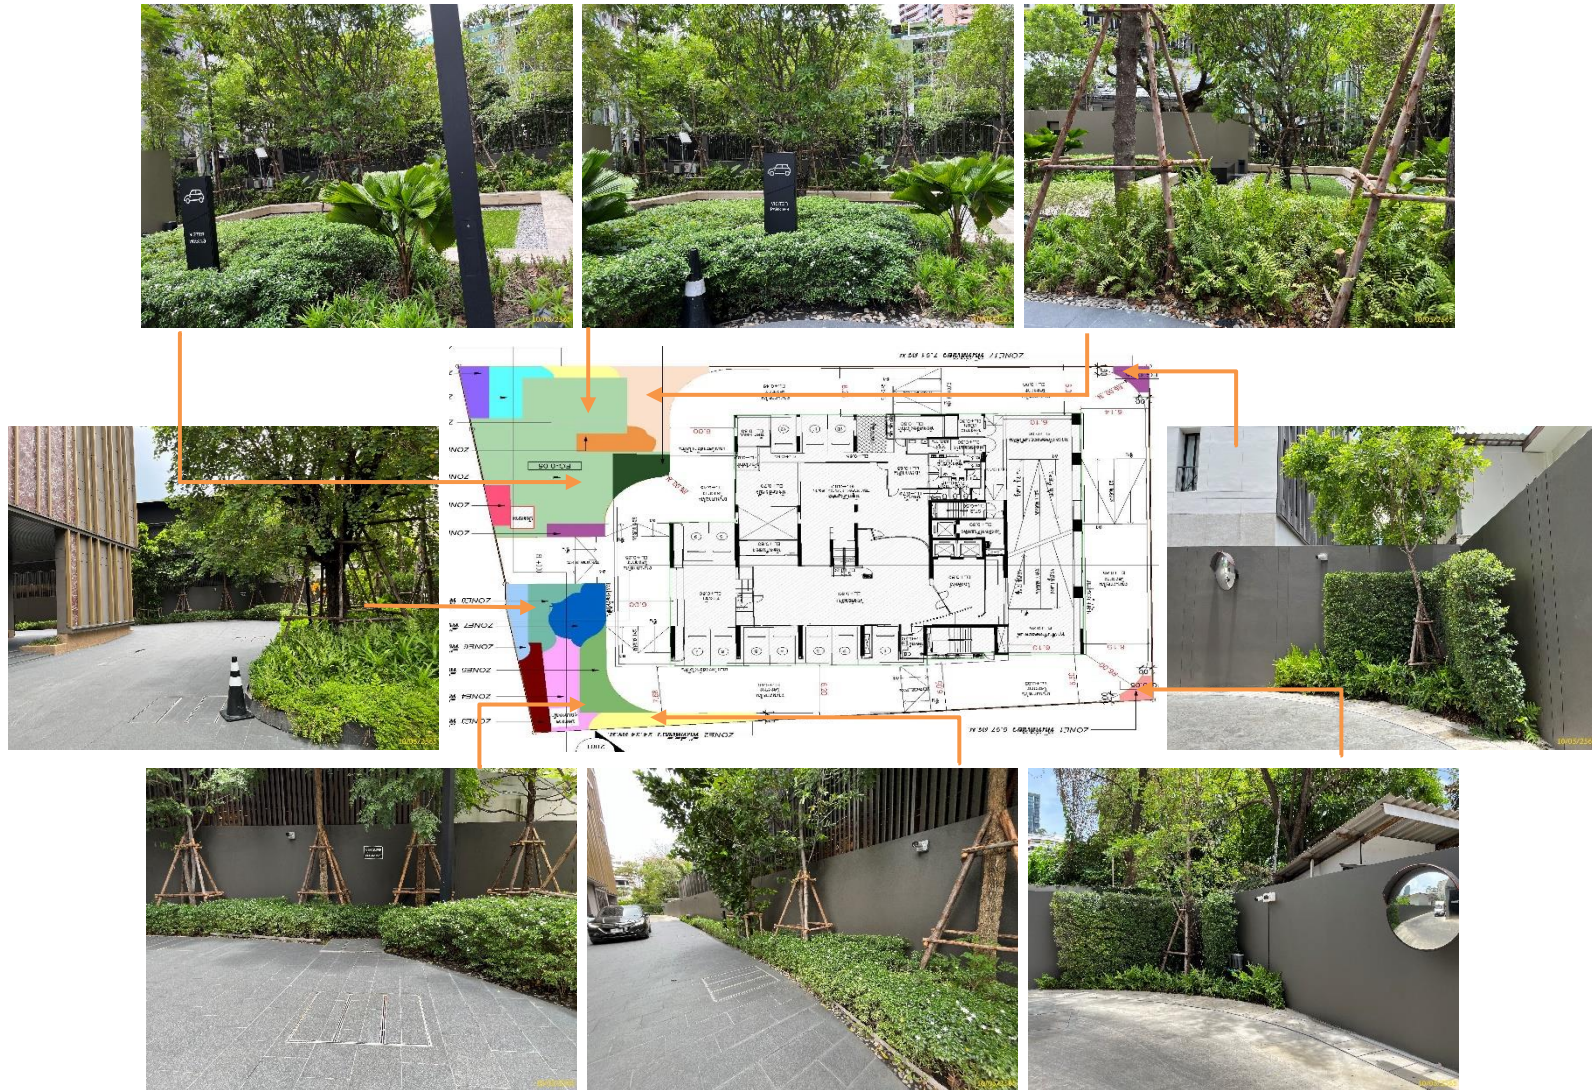
ชั้นที่ 1

1. ทรัพยากรทางกายภาพ					
1.1 สภาพภูมิประเทศ	1. จัดให้มีพื้นที่สีเขียวปลูกไม้ยืนต้น ไม้พุ่ม และพืชคลุมดินโดยรอบโครงการ บริเวณชั้นที่ 1 และบนอาคารชั้นที่ 4, 14, 21, 22 และชั้นที่ 25 ขนาดพื้นที่รวม 1,104.83 ตารางเมตร คิดเป็นสัดส่วน 1 คน ต่อพื้นที่สีเขียว 1.01 ตารางเมตร	✓	- ปัจจุบันโครงการจัดให้มีพื้นที่สีเขียวปลูกไม้ยืนต้น ไม้พุ่ม และพืชคลุมดินโดยรอบโครงการ บริเวณชั้นที่ 1 และบนอาคารชั้นที่ 4, 14, 21, 22 และชั้นที่ 25 ครบทุกพื้นที่ตามมาตรการฯ	-	ภาพที่ 2.2-1 พื้นที่สีเขียว

ภาพที่ 2.2-1 พื้นที่สีเขียว

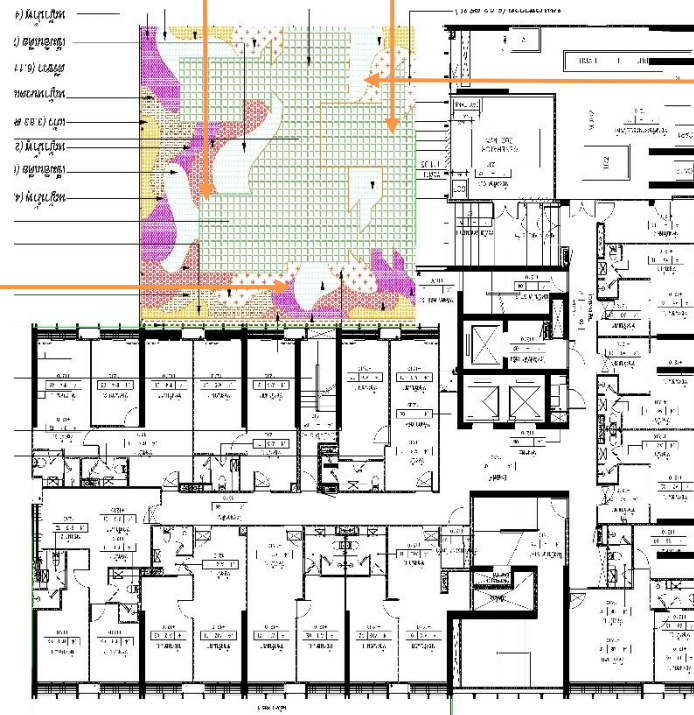
ชั้นที่ 4

ภาพที่ 2.2-1 (ต่อ) พื้นที่สีเขียว

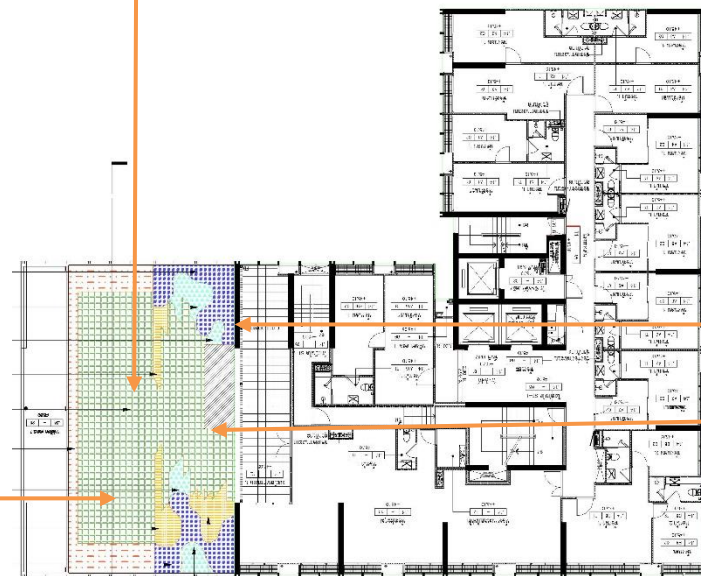
ชั้นที่ 14

ภาพที่ 2.2-1 (ต่อ) พื้นที่สีเขียว

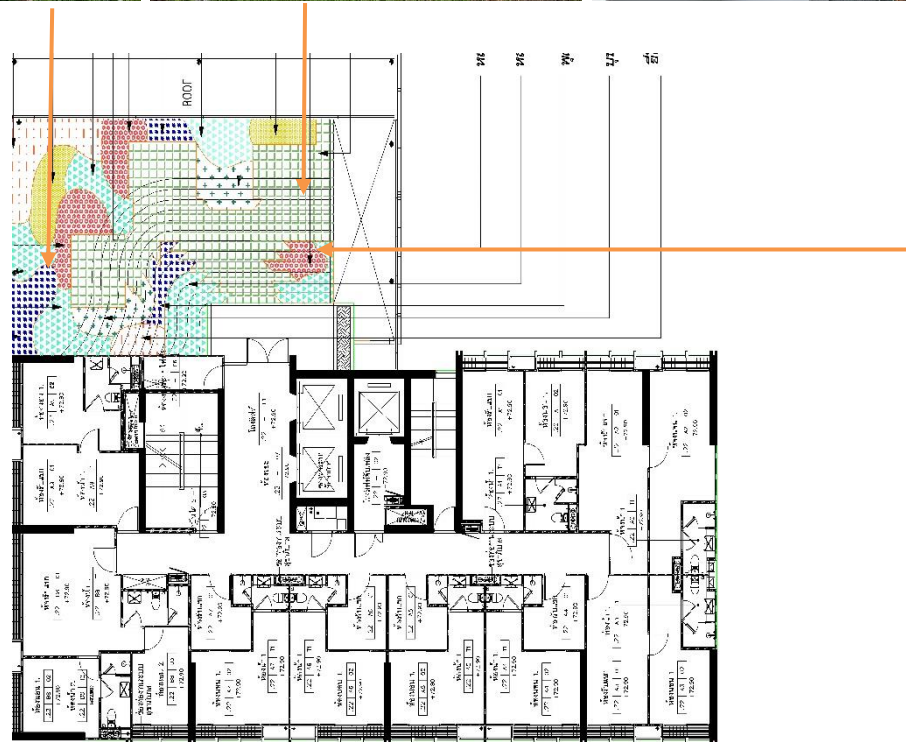
ชั้นที่ 21-22

ภาพที่ 2.2-1 (ต่อ) พื้นที่สีเขียว

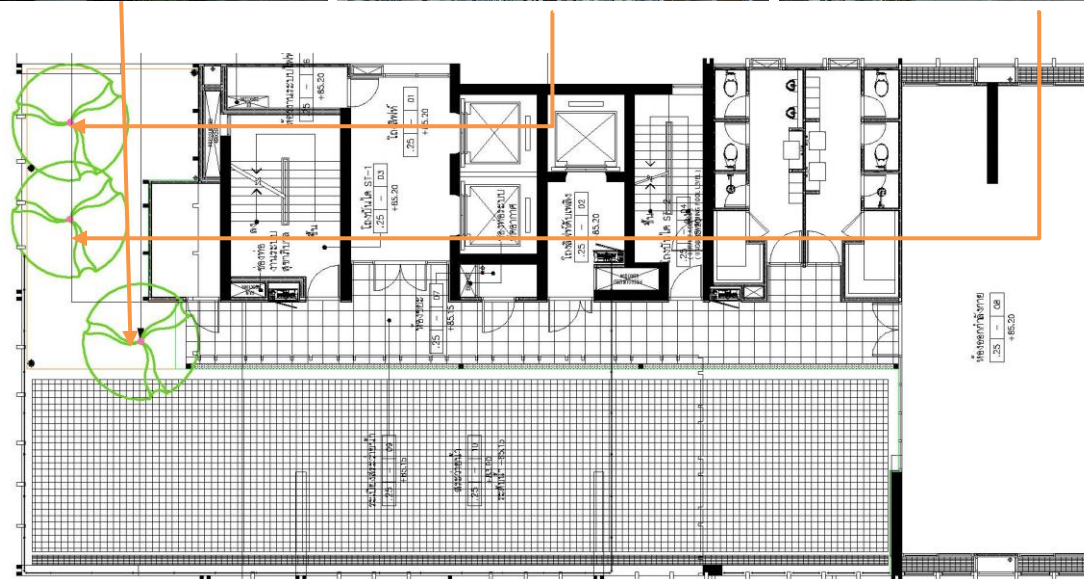
ชั้นที่ 25

ภาพที่ 2.2-1 (ต่อ) พื้นที่สีเขียว

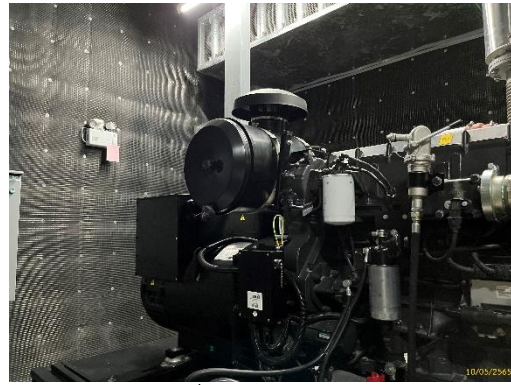
8.เครื่องกำเนิดไฟฟ้าสำรอง ต้องติดตั้งให้เหมาะสม และมีระบบป้องกันเสียง แรงสั่นสะเทือน และระบบกำจัดไอเสีย	✓ - ปัจจุบันมีการติดตั้งเครื่องกำเนิดไฟฟ้าสำรอง และมีระบบป้องกันเสียง แรงสั่นสะเทือน และระบบกำจัดไอเสีย อย่างเหมาะสมตามมาตรการฯ	-	ภาพที่ 2.2-6 ระบบไฟฟ้าภายในโครงการ

เครื่องกำเนิดไฟฟ้า

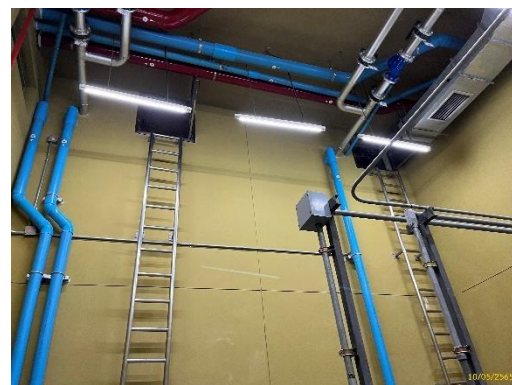
5. ตรวจสอบโครงสร้างถังเก็บน้ำใต้ดิน และชั้นดาดฟ้า ให้มีความมั่นคงแข็งแรง ไม่มีรอยร้าวและรอยร้าว ที่ทำให้เกิดการปนเปื้อนของน้ำภายนอกเข้าสู่ถังเก็บน้ำได้	✓ - ปัจจุบันมีเจ้าหน้าที่คอยดูแลตรวจสอบโครงสร้างถังเก็บน้ำใต้ดิน และชั้นดาดฟ้า ให้อยู่ในสภาพดีอยู่เสมอ	-	ภาพที่ 2.2-9 การสำรองน้ำใช้ภายในโครงการ

7. ฝาบ่อเก็บน้ำใต้ดิน ต้องมีฝาบ่อปิดมิดชิด และยกสูงจากพื้น เพื่อป้องกันการปนเปื้อนของน้ำภายนอกเข้าสู่ถังเก็บน้ำทางฝาบ่อได้	✓ - ปัจจุบันมีการออกแบบถังเก็บน้ำใต้ดินให้มีฝาบ่อปิดมิดชิด และยกสูงจากพื้น เพื่อป้องกันการปนเปื้อนของน้ำภายนอกเข้าสู่ถังเก็บน้ำ	-	ภาพที่ 2.2-9 การสำรองน้ำใช้ภายในโครงการ

ถังเก็บน้ำใต้ดิน

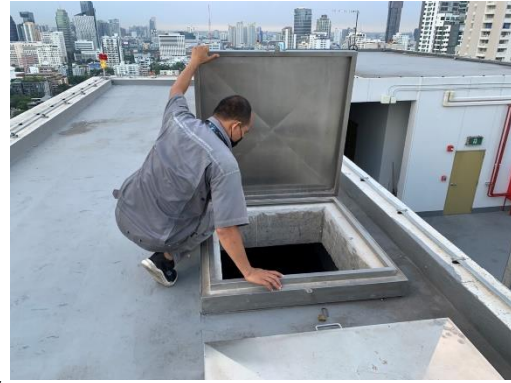
ถังเก็บน้ำชั้นดาดฟ้า

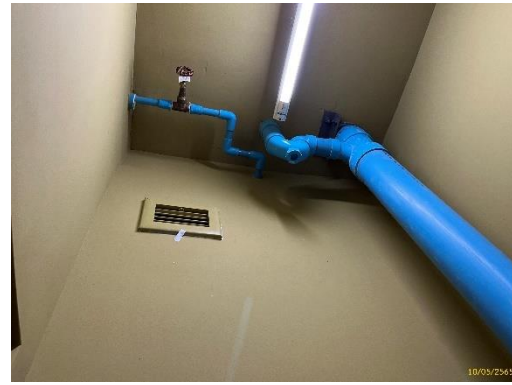
4. จัดให้มีพัดลมดูดอากาศประจำห้องพักขยะเปียก เพื่อบำบัดกลิ่นที่ไม่พึงประสงค์ โดยมีอัตราการดูด 0.035 ลูกบาศก์เมตร/วินาที (อัตราการดูดอากาศต้องเป็น 4 เท่าของปริมาตรห้องพักขยะเปียก) ผ่านท่อขนาด 5 นิ้ว ไปยัง soil bed ขนาดพื้นที่ 2 ตารางเมตร ความหนาชั้นดิน 0.60 เมตร มีระยะเวลาเก็บกักจริง 60 วินาที	✓	- ปัจจุบันมีพัดลมดูดอากาศประจำห้องพักขยะเปียก เพื่อบำบัดกลิ่นที่ไม่พึงประสงค์	-	ภาพที่ 2.2-10 การจัดการมูลฝอยภายในโครงการ

พัดลมระบายอากาศ

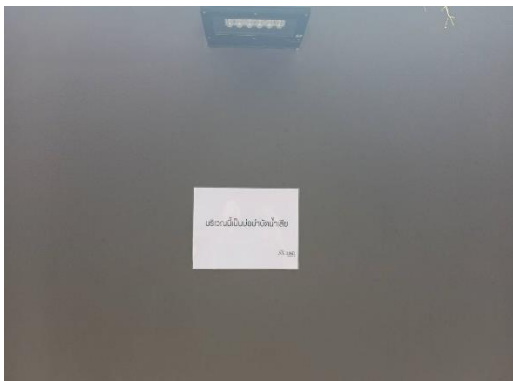
ป้ายระบบบำบัดน้ำเสีย
