## บทที่ 2

ผลการปฏิบัติตามมาตรการป้องกันและลดผลกระทบสิ่งแวดล้อม

การติดตามตรวจสอบผลการปฏิบัติตามมาตรการป้องกันและลดผลกระทบสิ่งแวดล้อม ระยะดำเนินการ รถไฟฟ้ามหานคร สายเฉลิมรัชมงคล (สายสีน้ำเงิน ช่วงหัวลำโพง-บางซื่อ) ของการรถไฟฟ้าขนส่งมวลชนแห่งประเทศไทย (รฟม.) และบริษัท ทางด่วนและรถไฟฟ้ากรุงเทพ จำกัด (มหาชน) ในระหว่างเดือนมกราคม-มิถุนายน 2565 บริษัทที่ปรึกษาได้ดำเนินการตรวจสอบผลการปฏิบัติตามมาตรการฯ โดยการตรวจสอบเอกสาร และสัมภาษณ์เจ้าหน้าที่ที่เกี่ยวข้อง

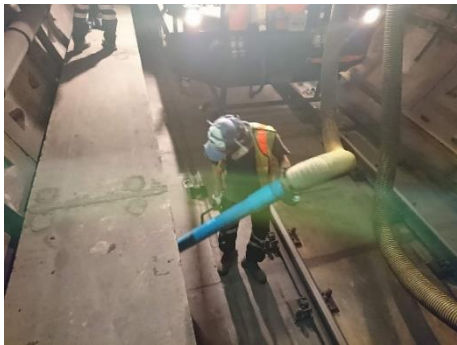
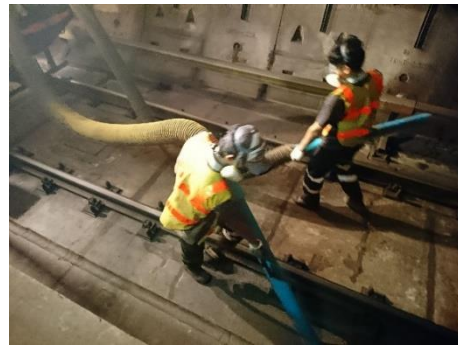
| ผลกระทบสิ่งแวดล้อม | มาตรการป้องกันและลดผลกระทบสิ่งแวดล้อม | สถานที่ดำเนินการ | รายละเอียดการปฏิบัติตามมาตรการ | ปัญหาอุปสรรคและการแก้ไข | เอกสารอ้างอิง |
|---|---|--|--|---|--|
| | <ul style="list-style-type: none"> <li>ในส่วนของการจัดการเรื่องฝุ่น บริษัทมีการจ้างให้ทำการดูดฝุ่น 2 ครั้งต่อปี และมีการจัดชุดอุปกรณ์ป้องกันที่ได้มาตรฐานอย่างครบถ้วนเตรียมไว้สำหรับผู้มีหน้าที่ต้องเข้าไปปฏิบัติงานในบริเวณที่มีฝุ่นดังกล่าว</li> </ul> | <ul style="list-style-type: none"> <li>อุโมงค์</li> </ul> | <ul style="list-style-type: none"> <li>บริษัท ทางด่วนและรถไฟฟ้ากรุงเทพ จำกัด (มหาชน) ได้ดำเนินการตามมาตรการกำหนดโดยมีแผนการจัดการดูดฝุ่นภายในอุโมงค์ 2 ครั้งต่อปี จนครบทั้ง 18 สถานี ซึ่งระหว่างเข้าไปปฏิบัติงานทางโครงการกำหนดให้ผู้ปฏิบัติงานสวมใส่ชุดอุปกรณ์ป้องกันที่ได้มาตรฐานอย่างครบถ้วนเพื่อป้องกันการได้รับสัมผัสฝุ่นละออง</li> </ul> | ไม่พบปัญหา | <ul style="list-style-type: none"> <li>เอกสาร 2-3 แผนการทำ ความสะอาดอุโมงค์ ช่วงเดือนมกราคม-มิถุนายน 2565 ในภาคผนวกที่ 2</li> <li>เอกสาร 2-4 เอกสารสนับสนุนมาตรฐานอุปกรณ์คุ้มครองความปลอดภัยส่วนบุคคลในภาคผนวกที่ 2</li> <li>ภาพที่ 2.2-1 การดูดฝุ่นอุโมงค์และการสวมใส่ อุปกรณ์ป้องกันขณะปฏิบัติงาน</li> </ul> |

ภาพที่ 2.2-1 การดูแลฝุ่นอุโมงค์ และการสวมใส่อุปกรณ์ป้องกันขณะปฏิบัติงาน

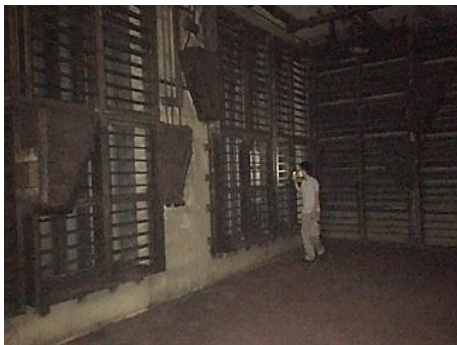
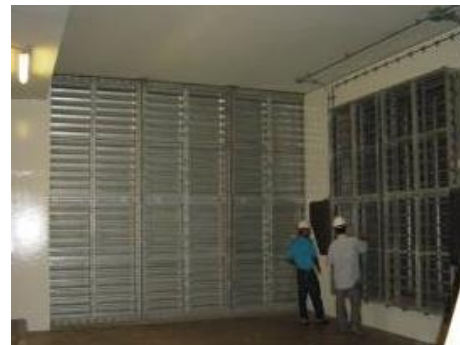
| ผลกระทบสิ่งแวดล้อม | มาตรการป้องกันและลดผลกระทบสิ่งแวดล้อม | สถานที่ดำเนินการ | รายละเอียดการปฏิบัติตามมาตรการ | ปัญหาอุปสรรคและการแก้ไข | เอกสารอ้างอิง |
|---|---|---|---|---|--|
| 1. คุณภาพอากาศ (ต่อ) | <ul style="list-style-type: none"> <li>ส่วนซ่อมบำรุงมีแผนที่จะติดตั้งตัวกรองอากาศ (Filter) เพื่อช่วยในการดักจับฝุ่นละอองภายในระบบ และมี Under platform extraction fan ที่สามารถดูดฝุ่น และก๊าซคาร์บอนมอนอกไซด์ (CO) ผ่าน shaft อีกด้วย</li> </ul> | <ul style="list-style-type: none"> <li>อุโมงค์</li> </ul> | <ul style="list-style-type: none"> <li>บริษัท ทางด่วนและรถไฟฟ้ากรุงเทพ จำกัด (มหาชน) ได้ดำเนินการตามมาตรการกำหนดโดยมีการติดตั้งตัวกรองอากาศ (Filter) เพื่อช่วยในการดักจับฝุ่นละอองภายในระบบ ซึ่งเริ่มดำเนินการตั้งแต่การออกแบบให้มีการติดตั้งระบบปรับอากาศ โดยกำหนดให้มีการติดตั้งแผ่นกรองอากาศที่เครื่องส่งลมเย็น (Air Handling Unit) ซึ่งมีการติดตั้ง 2 ชุดด้วยกัน ได้แก่ Pre-filter และ Medium-filter รวมทั้งมีการติดตั้งพัดลมระบายอากาศในอุโมงค์ 2 ส่วน ได้แก่ <ol style="list-style-type: none"> <li>1) พัดลมระบายอากาศใต้ชั้นชานชาลา (Under Platform Exhaust Fan : UPEF) ทำหน้าที่ในการระบายความร้อนที่เกิดขึ้นจากการหยุดของรถไฟฟ้าที่สถานีนั้นๆ ปล่อยออกไปยังปล่องระบายอากาศสู่ภายนอกทั้งยังสามารถดูดฝุ่นและก๊าซคาร์บอนมอนอกไซด์ (CO) ผ่าน shaft</li> <li>2) พัดลมระบายอากาศภายในอุโมงค์ (Tunnel Ventilation Fan : TVF) ทำหน้าที่ในการเติมหรือดูด เพื่อการระบายอากาศภายในอุโมงค์ รวมถึงการใช้งานสำหรับกรณีฉุกเฉิน หากมีการใช้อุโมงค์ในการอพยพ</li> </ol> </li> </ul> | ไม่พบปัญหา | <ul style="list-style-type: none"> <li>ภาพที่ 2.2-2 ไดอะแกรมและภาพเครื่องส่งลมเย็น (Air Handling Unit: AHU)</li> <li>ภาพที่ 2.2-3 การติดตั้งแผ่นกรองอากาศด้านข้างเครื่องส่งลมเย็น</li> <li>ภาพที่ 2.2-4 ห้องพัดลมระบายอากาศใต้ชั้นชานชาลา (UPEF room)</li> <li>ภาพที่ 2.2-5 แดมเปอร์ระดับรางสำหรับเป็นช่องดูดอากาศออก</li> <li>ภาพที่ 2.2-6 ปล่องระบายอากาศจากใต้ชั้นชานชาลาสู่ภายนอก</li> </ul> |

ภาพที่ 2.2-6 ปล่องระบายอากาศจากใต้ชั้นชานชาลาสู่ภายนอก

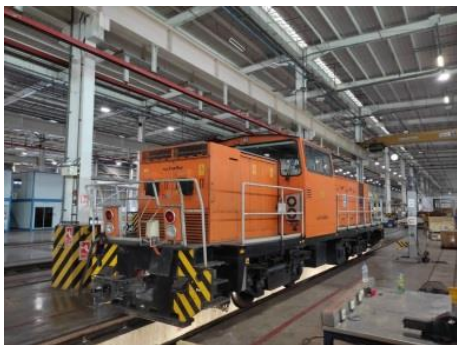
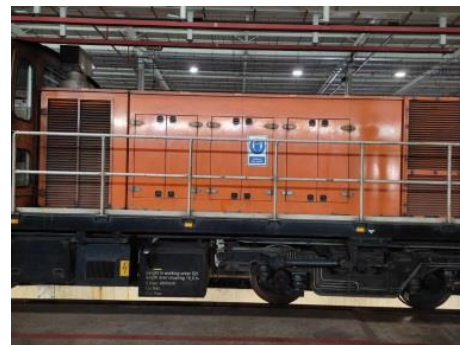
| ผลกระทบสิ่งแวดล้อม | มาตรการป้องกันและลดผลกระทบสิ่งแวดล้อม | สถานที่ดำเนินการ | รายละเอียดการปฏิบัติตามมาตรการ | ปัญหาอุปสรรคและการแก้ไข | เอกสารอ้างอิง |
|---|--|--|--|---|--|
| 2. ก๊าซหรือไอเสียที่ปล่อยออกจากรถ Unimog และหัวรถจักร (Locomotive) และยานพาหนะอื่นๆ | <ul style="list-style-type: none"> <li>การจัดการเรื่องก๊าซคาร์บอนมอนอกไซด์ของรถ Unimog และ Locomotive มีอุปกรณ์ดักจับก๊าซที่เป็นอันตรายต่อมนุษย์ซึ่งออกแบบมาอยู่แล้ว</li> </ul> | <ul style="list-style-type: none"> <li>อุโมงค์</li> </ul> | <ul style="list-style-type: none"> <li>บริษัท ทางด่วนและรถไฟฟ้ากรุงเทพ จำกัด (มหาชน) ได้ดำเนินการตามมาตรการโดยติดตั้ง Locomotive Filtration Exhaust Gas Arrangement เป็นอุปกรณ์กำจัดก๊าซคาร์บอนมอนอกไซด์ของรถ Unimog และ Locomotive เพื่อลดปริมาณก๊าซคาร์บอนมอนอกไซด์ซึ่งมีส่วนประกอบสำคัญได้แก่ <ol style="list-style-type: none"> <li>Scot filter เป็นอุปกรณ์สำหรับกรองเขม่าควันดำ</li> <li>SCRkat เป็นอุปกรณ์ที่ทำหน้าที่ลดก๊าซไนโตรเจนออกไซด์ (<math>\text{NO}</math>, <math>\text{NO}_2</math>) โดยเปลี่ยนแปลงก๊าซไนโตรเจนออกไซด์จากกระบวนการเผาไหม้ให้กลายเป็นก๊าซไนโตรเจน (<math>\text{N}_2</math>) และน้ำ (<math>\text{H}_2\text{O}</math>) ผ่านกระบวนการ Selective Catalytic Reduction โดยมีแอมโมเนีย (<math>\text{NH}_3</math>) เป็นสารทำปฏิกิริยา</li> <li>Oxikat (Oxidation catalyst) เป็นอุปกรณ์ที่ทำหน้าที่ลดก๊าซคาร์บอนมอนอกไซด์ (<math>\text{CO}</math>) โดยการเผาไหม้ กลายเป็นก๊าซคาร์บอนไดออกไซด์ (<math>\text{CO}_2</math>) และน้ำ (<math>\text{H}_2\text{O}</math>)</li> </ol> </li> </ul> | ไม่พบปัญหา | <ul style="list-style-type: none"> <li>ภาพที่ 2.2-7 Locomotive Filtration Exhaust Gas Arrangement</li> </ul> |

ภาพที่ 2.2-7 Locomotive Filtration Exhaust Gas Arrangement

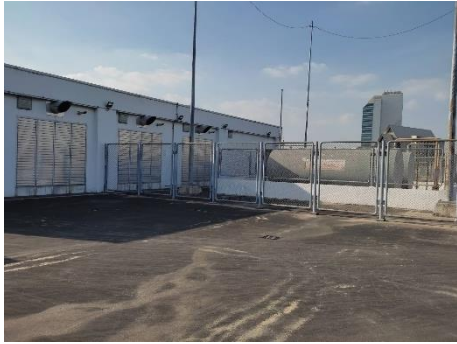
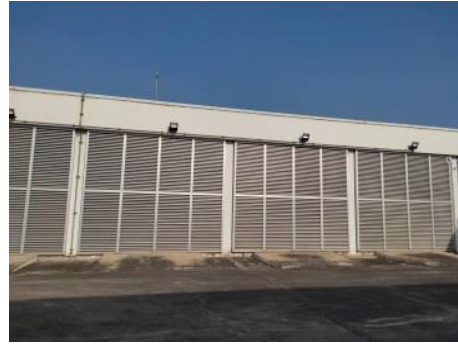
| ผลกระทบสิ่งแวดล้อม | มาตรการป้องกันและลดผลกระทบสิ่งแวดล้อม | สถานที่ดำเนินการ | รายละเอียดการปฏิบัติตามมาตรการ | ปัญหาอุปสรรคและการแก้ไข | เอกสารอ้างอิง |
|---|--|--|--|---|--|
| | <ul style="list-style-type: none"> <li>สำหรับเขม่าที่เกิดจาก Generator นั้น ไม่ค่อยมีผลกระทบเนื่องจากมีปริมาณไม่มาก และสภาพแวดล้อมโดยรอบเครื่องนั้นมีลักษณะที่มีการเปิดโล่งสามารถถ่ายเทอากาศได้ตลอดเวลา (Open Area)</li> </ul> | <ul style="list-style-type: none"> <li>ศูนย์ซ่อมบำรุง</li> </ul> | <ul style="list-style-type: none"> <li>บริษัท ทางด่วนและรถไฟฟ้ากรุงเทพ จำกัด (มหาชน) ได้ดำเนินการตามมาตรการกำหนดโดยเขม่าที่เกิดจากการเดินเครื่อง Generator ซึ่งเกิดขึ้นไม่บ่อยครั้งเนื่องจากจะมีการเดินเครื่อง Generator เป็นครั้งคราวตามแผนการซ่อมบำรุง คือ ทุก 2 สัปดาห์แต่ละครั้งเดินเครื่องประมาณ 20 นาที ประกอบกับบริเวณที่ตั้ง Generator เป็นที่โล่งอากาศจึงถ่ายเทได้ดีไม่ค่อยมีผลกระทบต่อสภาพแวดล้อมโดยรอบมากนัก</li> </ul> | ไม่พบปัญหา | <ul style="list-style-type: none"> <li>ภาพที่ 2.2-8 บริเวณที่ตั้ง Generator</li> </ul> |

ภาพที่ 2.2-8 บริเวณที่ตั้ง Generator

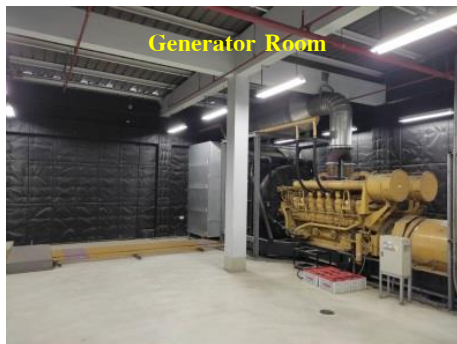
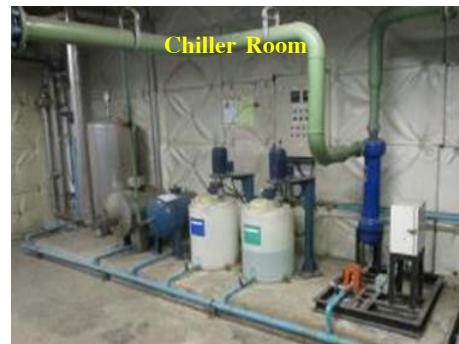
| ผลกระทบสิ่งแวดล้อม | มาตรการป้องกันและลดผลกระทบสิ่งแวดล้อม | สถานที่ดำเนินการ | รายละเอียดการปฏิบัติตามมาตรการ | ปัญหาอุปสรรคและการแก้ไข | เอกสารอ้างอิง |
|---|--|---|--|---|---|
| 3. เสียง | <ul style="list-style-type: none"> <li>อุปกรณ์ และเครื่องมืองลที่ก่อให้เกิดเสียงดังจะต้องถูกติดตั้งไว้ในห้องซึ่งมีผนังกันเสียง</li> </ul> | <ul style="list-style-type: none"> <li>ศูนย์ซ่อมบำรุง</li> <li>ชั้นขนาขาลาของ 6 สถานีที่มีการตรวจวัดข้อมูลพื้นฐานด้านสิ่งแวดล้อม</li> </ul> | <ul style="list-style-type: none"> <li>บริษัท ทางด่วนและรถไฟฟ้ากรุงเทพ จำกัด (มหาชน) ได้ดำเนินการตามมาตรการกำหนดโดยมีการติดตั้งผนังกันเสียงที่บริเวณศูนย์ซ่อมบำรุงเพื่อลดระดับเสียงจากเครื่องกลหรืออุปกรณ์ที่มีเสียงดัง เช่น Generator และ Chiller อย่างไรก็ตามการติดตั้งผนังกันเสียง เพื่อเป็นการป้องกันมิให้มีเสียงดังรบกวนชุมชนหรือพื้นที่ใกล้เคียงโครงการ</li> </ul> | ไม่พบปัญหา | <ul style="list-style-type: none"> <li>ภาพที่ 2.2-9 ห้องซึ่งมีผนังกันเสียง</li> </ul> |

ภาพที่ 2.2-9 ห้องซึ่งมีผนังกันเสียง

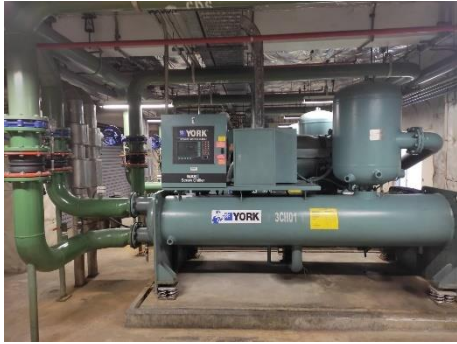
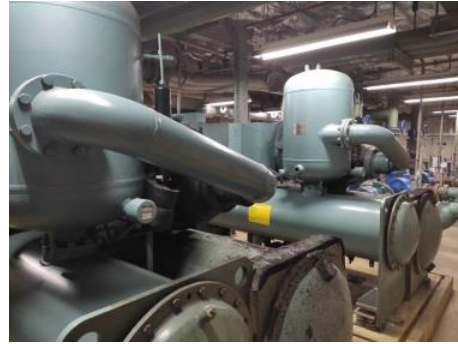
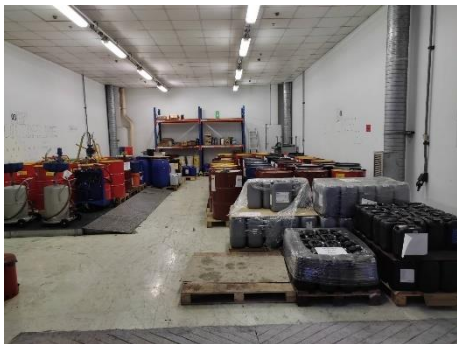
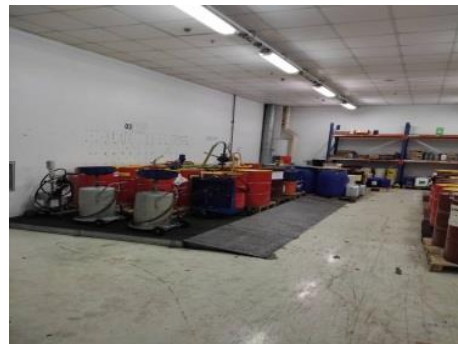
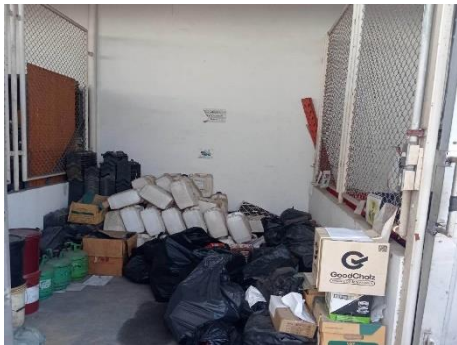
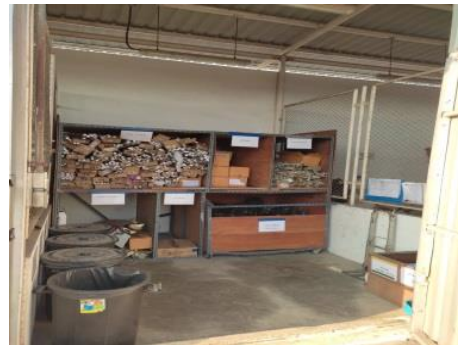
| ผลกระทบสิ่งแวดล้อม | มาตรการป้องกันและลดผลกระทบสิ่งแวดล้อม | สถานที่ดำเนินการ | รายละเอียดการปฏิบัติตามมาตรการ | ปัญหาอุปสรรคและการแก้ไข | เอกสารอ้างอิง |
|---|--|---|--|---|---|
| 6. สารเคมีที่ใช้ในระบบทำความเย็น | <ul style="list-style-type: none"> <li>สารเคมีที่ใช้ในระบบทำความเย็น เช่น แก๊สที่ใช้เติมในส่วนปรับสภาพน้ำ และสารที่เติมในระบบ เช่น สารป้องกันการเกิดคราบตะกรันในท่อเย็น จะทำการจัดเก็บไว้ในพื้นที่เก็บอะไหล่ของอาคาร Main workshop ของ Depot ซึ่งจะมีการนำไปใช้ในเวลาที่จะเติมเข้าระบบ โดยจะไม่นำไปเก็บไว้ในสถานี ส่วนเมื่อต้องกำจัดจะทำการแยกประเภทก่อนทั้ง Refrigerant หรือสารทำความเย็นจะบรรจุอยู่ในภาชนะรับแรงดัน และเก็บไว้ที่ Dangerous goods store ภายใต้การควบคุมดูแลของผู้รับเหมา SIEMENS และจะส่งกำจัดโดยบริษัทรับกำจัดของเสียที่ได้รับใบอนุญาตจากกรมโรงงานอุตสาหกรรม</li> </ul> | <ul style="list-style-type: none"> <li>อาคาร Main workshop ของ Depot</li> </ul> | <ul style="list-style-type: none"> <li>บริษัท ทางด่วนและรถไฟฟ้ากรุงเทพ จำกัด (มหาชน) ได้ดำเนินการตามมาตรการกำหนดโดยจัดให้มีระบบการจัดการสารเคมีที่ใช้ในระบบทำความเย็น โดยจัดเก็บไว้ในพื้นที่เก็บอะไหล่ของอาคาร Main workshop ของ Depot ซึ่งจะมีการนำไปใช้ในเวลาที่จะเติมเข้าระบบ โดยจะไม่นำไปเก็บไว้ในสถานี ส่วนที่ต้องกำจัดจะทำการแยกประเภทก่อนทั้ง Refrigerant หรือสารทำความเย็นจะบรรจุอยู่ในภาชนะรับแรงดัน และเก็บไว้ที่ Dangerous goods store ภายใต้การควบคุมดูแลของผู้รับเหมา (SIEMENS) และจะส่งกำจัดโดยบริษัทรับกำจัดของเสียที่ได้รับใบอนุญาตจากกรมโรงงานอุตสาหกรรม</li> </ul> | ไม่พบปัญหา | <ul style="list-style-type: none"> <li>ภาพที่ 2.2-15 พื้นที่จัดเก็บสารเคมี</li> </ul> |

ภาพที่ 2.2-15 พื้นที่จัดเก็บสารเคมี

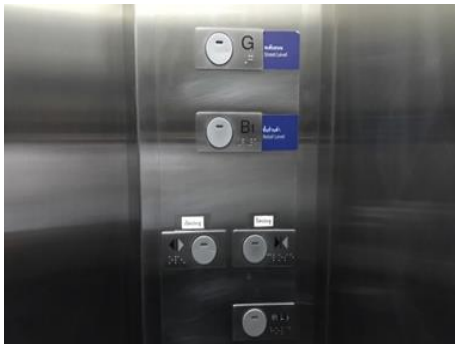
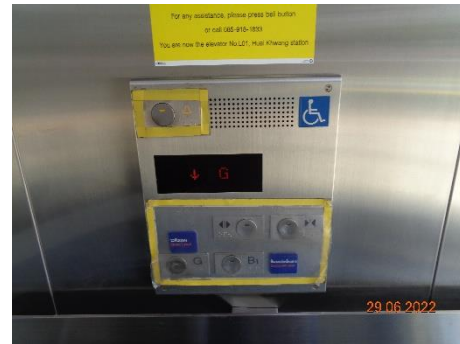
| ผลกระทบสิ่งแวดล้อม | มาตรการป้องกันและลดผลกระทบสิ่งแวดล้อม | สถานที่ดำเนินการ | รายละเอียดการปฏิบัติตามมาตรการ | ปัญหาอุปสรรคและการแก้ไข | เอกสารอ้างอิง |
|---|--|---|--|---|--|
| | <ul style="list-style-type: none"> <li>การใช้ลิฟต์ในอาคารผู้โดยสารมีมาตรการควบคุมการใช้งานและอำนวยความสะดวกสำหรับผู้พิการหรือบุคคลทั่วไป เช่น กรณีที่ผู้โดยสารมีสัมภาระมาก ผู้โดยสารที่มีอาการป่วยไม่สามารถเดินได้ หรือกรณีอื่นๆ ตามแต่กรณี โดยจะมีการเดินตรวจสอบของเจ้าหน้าที่และพนักงานรักษาความปลอดภัยเพื่ออำนวยความสะดวกการใช้ลิฟต์และการแสดงป้ายสัญลักษณ์ที่ชัดเจน</li> </ul> | <ul style="list-style-type: none"> <li>สถานีรถไฟฟ้าทั้ง 18 สถานี</li> </ul> | <ul style="list-style-type: none"> <li>บริษัท ทางด่วนและรถไฟฟ้ากรุงเทพ จำกัด (มหาชน) ได้ดำเนินการตามมาตรการกำหนด โดยจัดให้มีเจ้าหน้าที่คอยอำนวยความสะดวกสำหรับผู้พิการหรือบุคคลทั่วไป ซึ่งจะมีการเดินตรวจสอบของเจ้าหน้าที่และพนักงานรักษาความปลอดภัยเพื่ออำนวยความสะดวกในการใช้ลิฟต์ รวมถึงได้มีการติดป้ายสัญลักษณ์ที่มองเห็นได้ชัดเจน</li> </ul> | ไม่พบปัญหา | <ul style="list-style-type: none"> <li>ภาพที่ 2.2-18 พื้นที่จอดรถและทางลาดบริเวณพื้นที่จอดรถสำหรับผู้พิการ</li> <li>ภาพที่ 2.2-19 ป้ายทางเข้าในการใช้ลิฟต์สำหรับผู้พิการ</li> <li>ภาพที่ 2.2-20 ป้ายแสดงการใช้ลิฟต์และลิฟต์สำหรับผู้พิการเข้าสู่ชั้นออกบัตรโดยสาร</li> <li>ภาพที่ 2.2-21 ป้ายแจ้งให้ผู้โดยสารทราบ เมื่อต้องการใช้ลิฟต์ภายในสถานี</li> <li>ภาพที่ 2.2-22 สัญลักษณ์และอักษรเบรลล์ภายในลิฟต์สำหรับผู้พิการ</li> </ul> |

ภาพที่ 2.2-22 สัญลักษณ์และอักษรเบรลล์ภายในลิฟต์สำหรับผู้พิการ
