บทที่ 2

ผลการปฏิบัติตามมาตรการป้องกันและแก้ไขผลกระทบสิ่งแวดล้อม

บริษัท แสนสิริ จำกัด (มหาชน) เป็นผู้พัฒนาโครงการ OKA HAUS ปัจจุบันโครงการฯ ได้ดำเนินการก่อสร้างแล้วเสร็จและได้มีการจัดตั้งนิติบุคคลเข้ามาบริหารจัดการแล้ว (เอกสารแนบ 2) เป็นโครงการประเภทอาคารอยู่อาศัยรวม (อาคารชุด) มีจำนวนห้องชุด 1,178 ห้อง ขนาดพื้นที่โครงการ 5-2-64.4 ไร่ ประกอบด้วยอาคารอยู่อาศัยรวม สูง 47 ชั้น จำนวน 1 อาคาร ตั้งอยู่ที่ถนนพระรามสี่ แขวงคลองตัน เขตคลองเตย กรุงเทพมหานคร โดยโครงการได้จัดทำรายงานการประเมินผลกระทบสิ่งแวดล้อม และได้ผ่านการพิจารณาเห็นชอบรายงานฯ เมื่อวันที่ 25 ธันวาคม 2560 ตามหนังสือจากสำนักงานนโยบายและแผนทรัพยากรธรรมชาติและสิ่งแวดล้อม ที่ ทส 1009.5/16281 โดยหนังสือเห็นชอบได้กำหนดมาตรการป้องกันและแก้ไขผลกระทบสิ่งแวดล้อมและมาตรการติดตามตรวจสอบผลกระทบสิ่งแวดล้อม เพื่อเป็นแนวทางให้โครงการปฏิบัติ รวมไปถึงเสนอรายงานผลการปฏิบัติตามมาตรการฯ ต่อหน่วยงานอนุญาต และหน่วยงานที่เกี่ยวข้อง รวมทั้งสำนักงานนโยบายและแผนทรัพยากรธรรมชาติและสิ่งแวดล้อม (สผ.) ทุก 6 เดือน

บัดนี้ นิติบุคคลอาคารชุด โอเค เฮาส์ ได้มอบหมายให้ บริษัท ทัช พร็อพเพอร์ตี้ จำกัดดำเนินการติดตามตรวจสอบการปฏิบัติตามมาตรการป้องกันและแก้ไขผลกระทบสิ่งแวดล้อม โครงการ OKA HAUS (ระยะดำเนินการ) ช่วงเดือนมกราคม - มิถุนายน พ.ศ. 2565 ตามที่กำหนดไว้ในราย

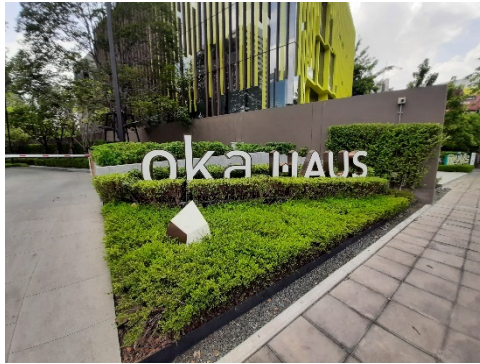
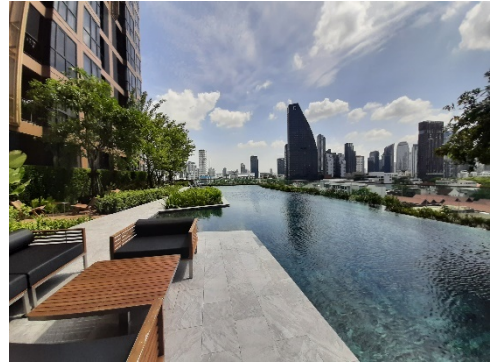
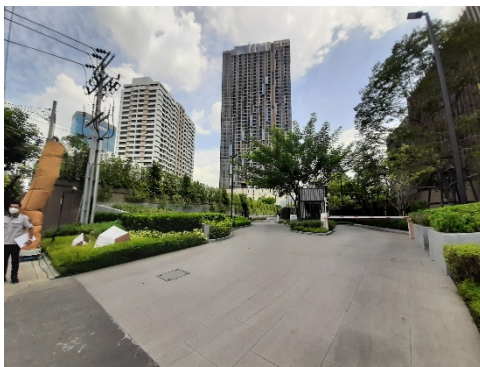
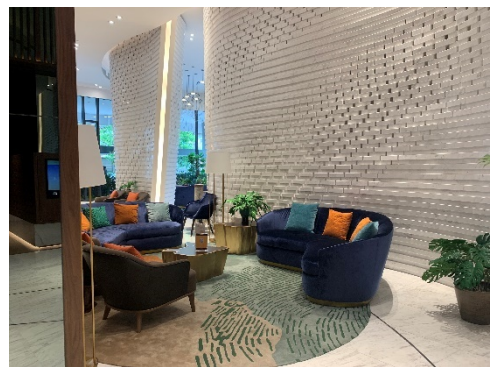
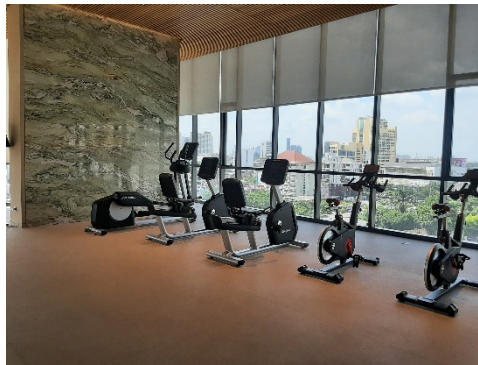
ภาพที่ 2.2-1 สภาพโดยรอบโครงการ

1.ทรัพยากรสิ่งแวดล้อมทางกายภาพ				
1.1 ลักษณะภูมิประเทศ	จัดให้มีการดูแลรักษาพื้นที่จัดภูมิทัศน์ภายในโครงการให้มีความสะอาด และเป็นระเบียบเรียบร้อยอยู่เสมอ	✓ - โครงการจัดให้มีการดูแลรักษาพื้นที่จัดภูมิทัศน์ภายในโครงการให้มีความสะอาด และเป็นระเบียบเรียบร้อยอยู่เสมอ	ภาพที่ 2.2-1	-

5. ดูแลบริเวณพื้นที่โครงการให้มีความสะอาด และเป็นระเบียบเรียบร้อยอยู่เสมอ	✓ - โครงการได้ดูแลบริเวณพื้นที่โครงการให้มีความสะอาด และเป็นระเบียบเรียบร้อยอยู่เสมอ	ภาพที่ 2.2-1	-

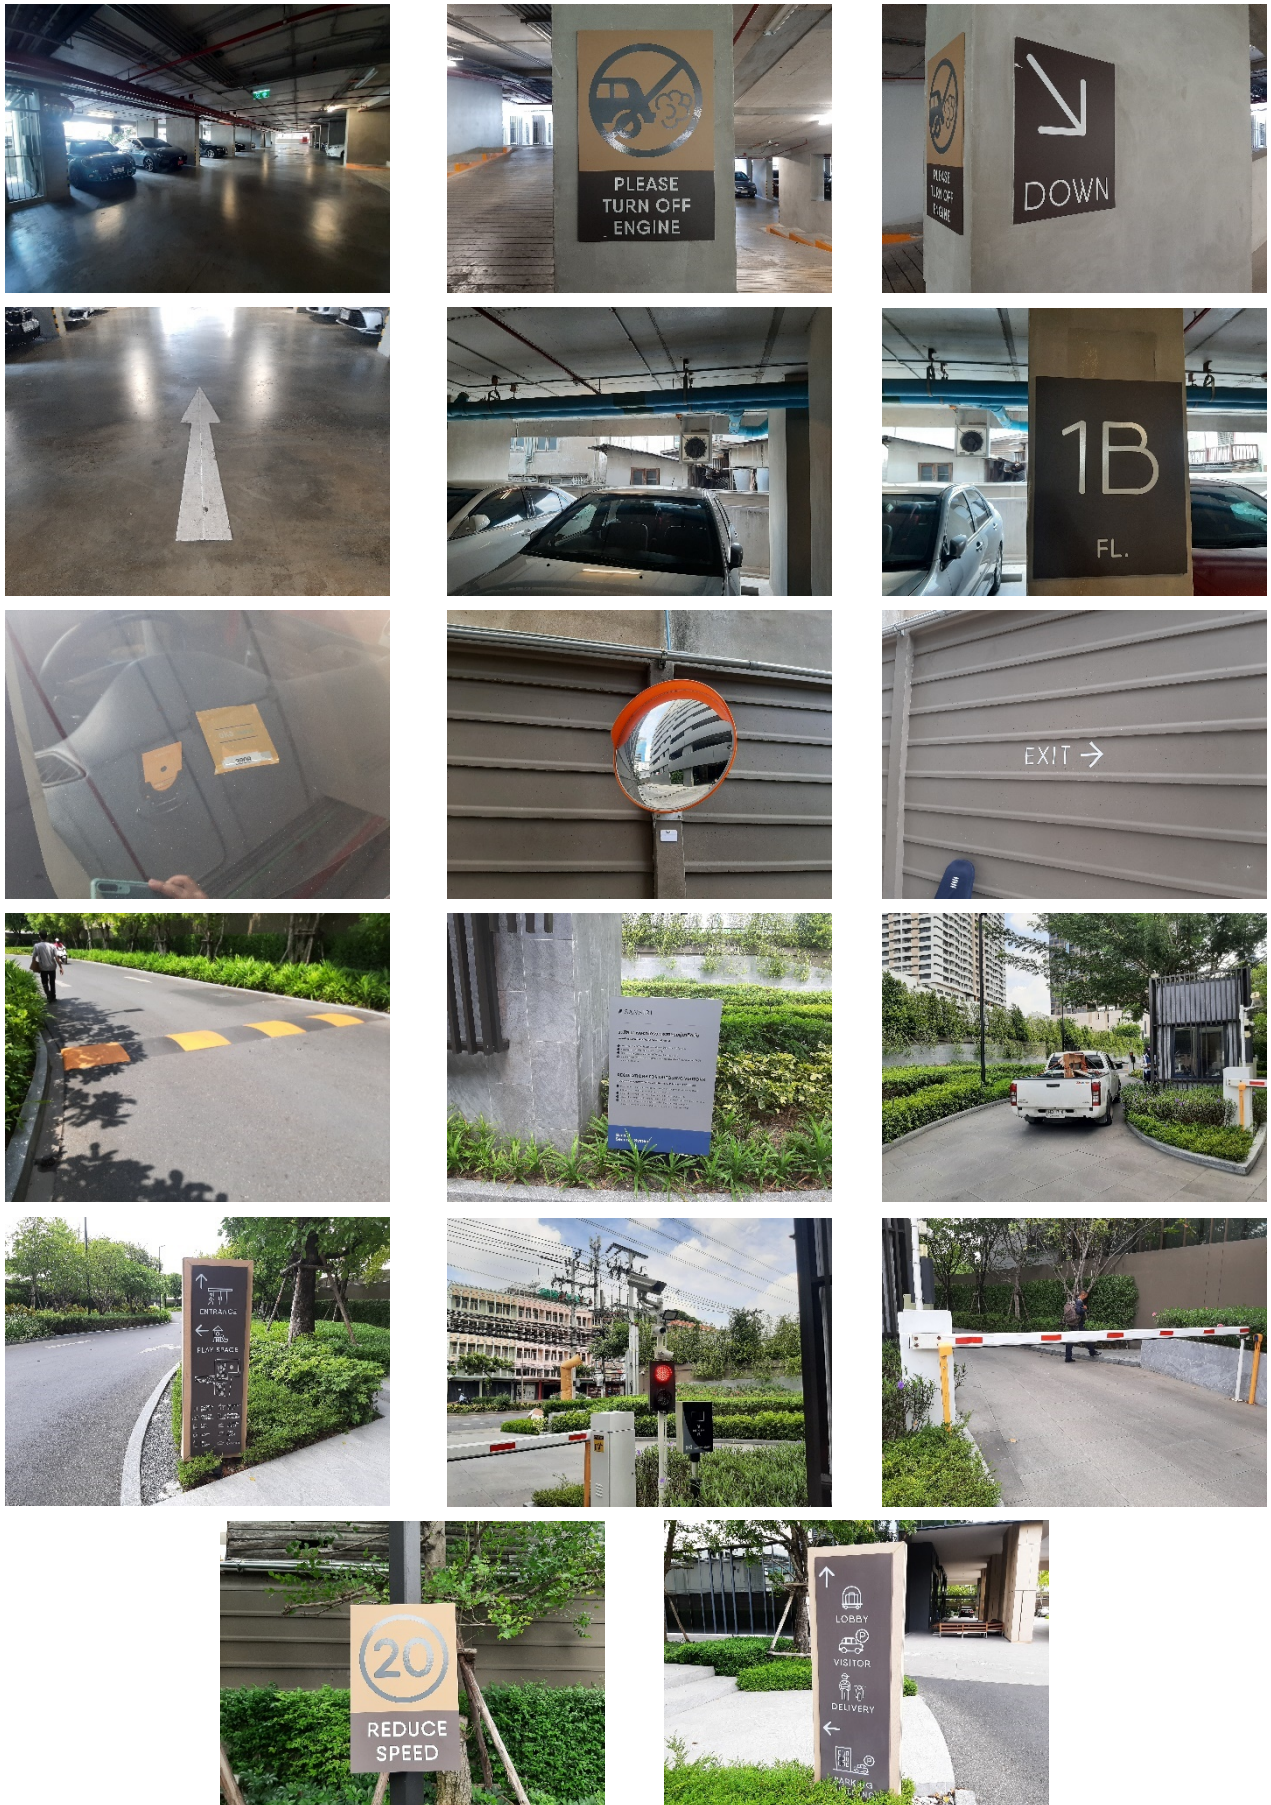
ภาพที่ 2.2-2 ระบบจราจรภายในโครงการ

1.2 คุณภาพอากาศ 1) ฝุ่นละออง	1. ควบคุมความเร็วรถภายในโครงการ เช่น ป้ายจำกัดความเร็วไม่เกิน 30 กิโลเมตร/ชั่วโมง สันนุนลดความเร็วเพื่อไม่ให้เกิดการฟุ้งกระจายของฝุ่นบนผิวถนน	✓ - โครงการได้จัดให้มีป้ายจำกัดความเร็วไม่เกิน 30 กิโลเมตร/ชั่วโมง และจัดทำสันนุนลดความเร็วเพื่อไม่ให้เกิดการฟุ้งกระจายของฝุ่นบนผิวถนน	ภาพที่ 2.2-2	-

2. หมั่นดูแลรักษาความสะอาดบริเวณถนนโดยฉีดล้างถนนเป็นครั้งคราว เพื่อป้องกันการฟุ้งกระจายของฝุ่นอันเนื่องจากสัญจรบนถนน	✓ - โครงการได้ดูแลรักษาความสะอาดบริเวณถนนโดยฉีดล้างถนนเป็นครั้งคราว เพื่อป้องกันการฟุ้งกระจายของฝุ่นอันเนื่องจากสัญจรบนถนน	ภาพที่ 2.2-2	-

2) มลพิษทางอากาศ	1. ติดตั้งป้ายห้ามติดเครื่องยนต์ทิ้งไว้ภายในบริเวณลานจอดรถให้สามารถสังเกตเห็นได้อย่างชัดเจนและทั่วถึง	✓ - โครงการได้ติดตั้งป้ายห้ามติดเครื่องยนต์ทิ้งไว้ภายในบริเวณลานจอดรถให้สามารถสังเกตเห็นได้อย่างชัดเจน	ภาพที่ 2.2-2	-

3. จัดให้มีเจ้าหน้าที่อำนวยความสะดวกด้านการจราจรบริเวณทางเข้า-ออกโครงการ	✓ - โครงการได้จัดให้มีเจ้าหน้าที่อำนวยความสะดวกด้านการจราจรบริเวณทางเข้า-ออกโครงการ	ภาพที่ 2.2-2	-

1.3 เสียง และความสั่นสะเทือน	1. ควบคุมความเร็วของการใช้รถในบริเวณพื้นที่โครงการ เช่น ติดป้ายจำกัดความเร็ว จะช่วยลดระดับเสียงที่เกิดจากการแล่นของรถยนต์ลงไปด้วย	✓ - โครงการได้จัดทำป้ายจำกัดความเร็วเพื่อควบคุมความเร็วของการใช้รถในบริเวณพื้นที่โครงการ และช่วยลดระดับเสียงจากการแล่นของรถยนต์	ภาพที่ 2.2-2	-

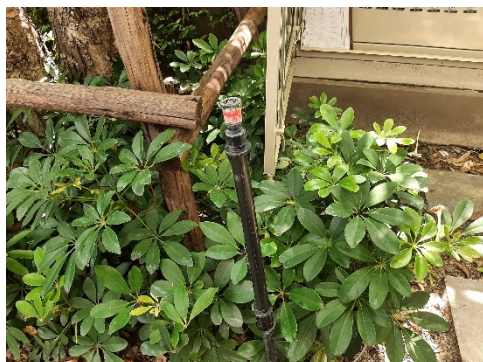
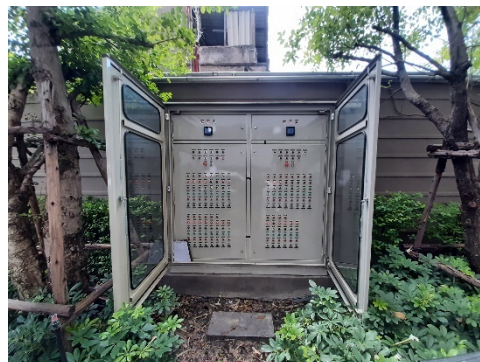
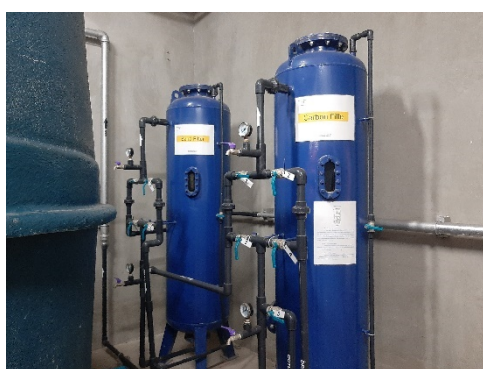
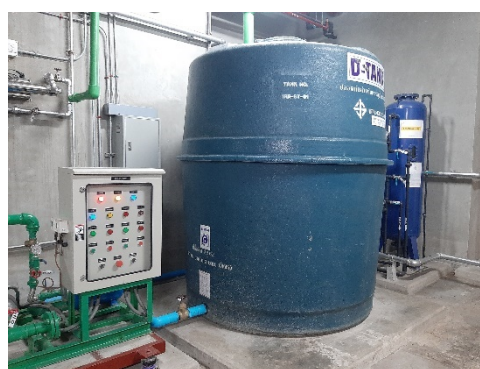
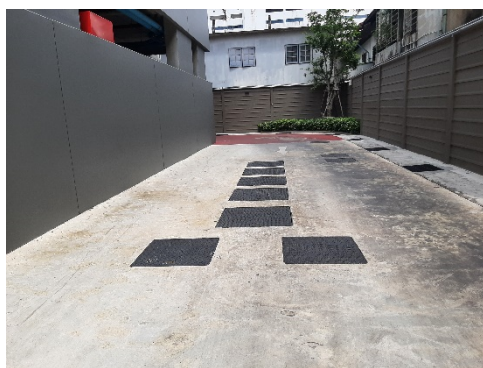
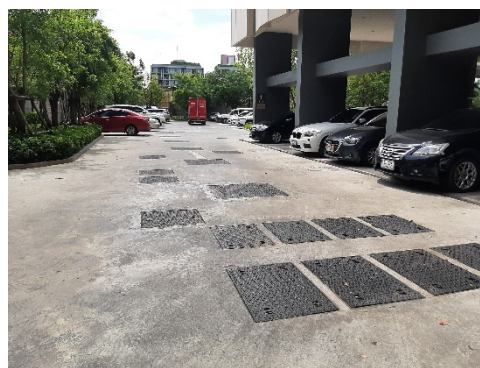
ภาพที่ 2.2-3 ระบบบำบัดน้ำเสียของโครงการ

1.4 คุณภาพน้ำ	1. จัดให้มีระบบบำบัดน้ำเสียแบบเติมอากาศเลี้ยงตะกอน (Aeration Activated Sludge Process) สามารถรองรับน้ำเสียได้ 700 ลบ.ม./วัน โดยระบบบำบัดน้ำเสียจะมีประสิทธิภาพร้อยละ 92 สามารถบำบัดน้ำเสียให้มีค่า BOD ไม่เกิน 20 มก./ล. จึงเป็นไปตามได้คุณภาพตามมาตรฐานน้ำทิ้งจากอาคารประเภท ก. ซึ่งกำหนดให้มีค่า BOD ไม่เกิน 20 มก./ล.	✓ - โครงการได้จัดให้มีระบบบำบัดน้ำเสียแบบเติมอากาศเลี้ยงตะกอน (Aeration Activated Sludge Process) สามารถรองรับน้ำเสียได้ 700 ลบ.ม./วัน โดยระบบบำบัดน้ำเสียจะมีประสิทธิภาพร้อยละ 92 สามารถบำบัดน้ำเสียให้มีค่า BOD ไม่เกิน 20 มก./ล. จึงเป็นไปตามได้คุณภาพตามมาตรฐานน้ำทิ้งจากอาคารประเภท ก. ซึ่งกำหนดให้มีค่า BOD ไม่เกิน 20 มก./ล.	ภาพที่ 2.2-3 เอกสารแนบ 4	-

5. น้ำทิ้งที่ผ่านการบำบัดแล้วส่วนหนึ่งนำไปใช้รดน้ำต้นไม้ในพื้นที่สีเขียวภายนอกอาคาร เพื่อลดปริมาณและค่าใช้จ่ายแทนการนำน้ำประปา โดยวางท่อน้ำรีไซเคิลรอบพื้นที่สีเขียวภายนอกอาคาร และให้น้ำต้นไม้โดยวิธีซึมลงดิน	✓ - โครงการจัดให้มีการนำน้ำทิ้งที่ผ่านการบำบัดแล้วมาใช้รดน้ำต้นไม้ในพื้นที่สีเขียวภายนอกอาคาร เพื่อลดปริมาณและค่าใช้จ่ายแทนการนำน้ำประปา โดยวางท่อน้ำรอบพื้นที่สีเขียวภายนอกอาคาร	ภาพที่ 2.2-3	-

2.2 นิเวศวิทยาทางน้ำ	1. ดูแลรักษาระบบบำบัดน้ำเสียของโครงการให้สามารถทำงานได้อย่างมีประสิทธิภาพ	✓ - โครงการได้ดูแลรักษาระบบบำบัดน้ำเสียของโครงการให้สามารถทำงานได้อย่างมีประสิทธิภาพ	ภาพที่ 2.2-3 เอกสารแนบ 3	-

3.2 การบำบัดน้ำเสีย	1. จัดให้มีระบบบำบัดน้ำเสียเป็นบ่อคอนกรีตเสริมเหล็กฝังใต้ดิน (ใต้ถนนภายในโครงการ) ซึ่งได้ถูกออกแบบให้รองรับน้ำเสียได้ 700 ลบ.ม./วัน โดยระบบบำบัดน้ำเสียจะมีประสิทธิภาพร้อยละ 92 สามารถบำบัดน้ำเสียค่า BOD ไม่เกิน 20 มก./ล. (เป็นไปตามมาตรฐานน้ำทิ้งจากอาคารประเภท ก. ซึ่งกำหนดให้มีค่า BOD ไม่เกิน 20 มก./ล.)	✓ - โครงการได้จัดให้มีระบบบำบัดน้ำเสียเป็นบ่อคอนกรีตเสริมเหล็กฝังใต้ดิน (ใต้ถนนภายในโครงการ) ซึ่งได้ถูกออกแบบให้รองรับน้ำเสียได้ 700 ลบ.ม./วัน โดยระบบบำบัดน้ำเสียจะมีประสิทธิภาพร้อยละ 92 สามารถบำบัดน้ำเสียค่า BOD ไม่เกิน 20 มก./ล. (เป็นไปตามมาตรฐานน้ำทิ้งจากอาคารประเภท ก. ซึ่งกำหนดให้มีค่า BOD ไม่เกิน 20 มก./ล.)	ภาพที่ 2.2-3 เอกสารแนบ 3	-

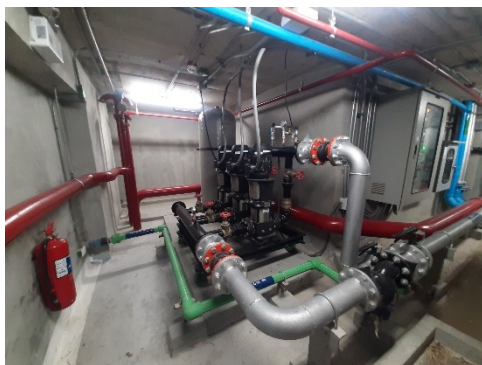
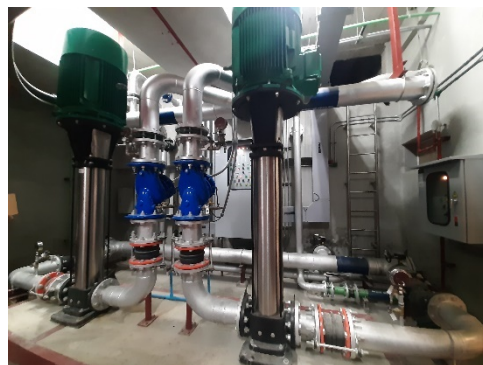
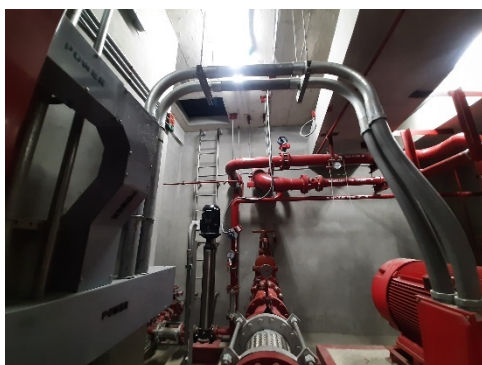
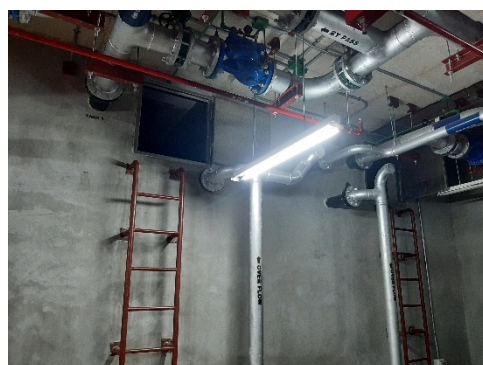
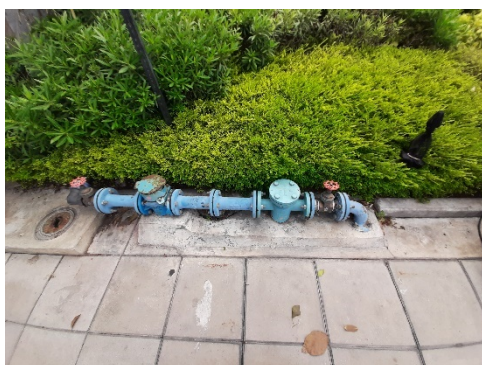
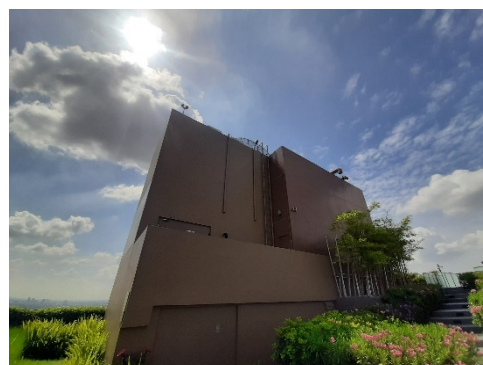
ภาพที่ 2.2-4 ระบบน้ำใช้ของโครงการ

3. คุณค่าการใช้ประโยชน์ของมนุษย์				
3.1 การใช้น้ำ	1. โครงการจะจัดให้มีการสำรองน้ำประปาไว้ในถังเก็บน้ำใต้ดิน ได้อาคารชั้น 7 และชั้นดาดฟ้า รวม 1,756.16 ลบ.ม. สำหรับสำรองเพื่อการดับเพลิง 471.01 ลบ.ม. และสำรองเพื่อใช้อุปโภค-บริโภค 1,285.15 ลบ.ม. ซึ่งสามารถสำรองน้ำใช้เพื่อการอุปโภค-บริโภคได้ 1.56 วัน	✓ - โครงการได้จัดให้มีถังเก็บกักน้ำสำรองไว้ในถังเก็บน้ำใต้ดิน ถึงเก็บน้ำชั้น 7 และชั้นดาดฟ้า รวม 1,756.16 ลบ.ม. สำหรับสำรองเพื่อการดับเพลิง 471.01 ลบ.ม. และสำรองเพื่อใช้อุปโภค-บริโภค 1,285.15 ลบ.ม. ซึ่งสามารถสำรองน้ำใช้เพื่อการอุปโภค-บริโภคได้ 1.56 วัน	ภาพที่ 2.2-4	-

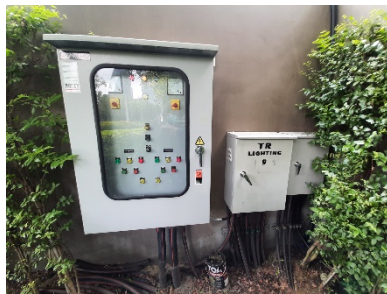
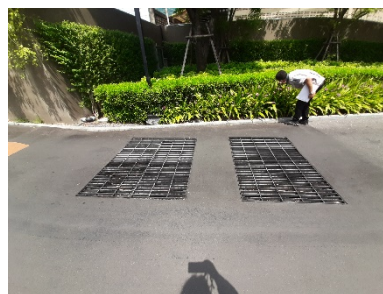
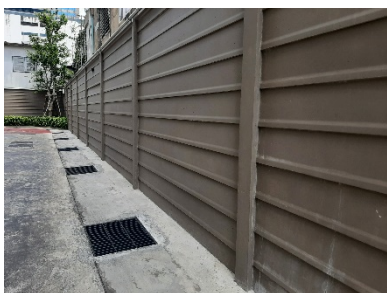
ภาพที่ 2.2-5 การระบายน้ำของโครงการ

3. จัดให้มีตะแกรงดักขยะก่อนระบายน้ำออกจากโครงการ	✓ - โครงการได้จัดให้มีตะแกรงดักขยะก่อนระบายน้ำออกจากโครงการ	ภาพที่ 2.2-5	-
	4. โครงการออกแบบให้มีการทรวน้ำในบ่อบำบัดน้ำเพื่อชะลอการไหลของน้ำส่วนเกิน ความจุรวม 750 ลบ.ม. ซึ่งเพียงพอในการชะลอน้ำฝนที่ต้องกักเก็บไว้ในโครงการก่อนระบายน้ำออกภายนอกโครงการ (มากกว่า 731.47 ลบ.ม.) และควบคุมอัตราการระบายน้ำหลังพัฒนาโครงการ โดยกำหนดอัตราการระบายน้ำฝนนอกโครงการ	✓ - โครงการได้ออกแบบให้มีการทรวน้ำในบ่อบำบัดน้ำเพื่อชะลอการไหลของน้ำส่วนเกิน ความจุรวม 750 ลบ.ม. ซึ่งเพียงพอในการชะลอน้ำฝนที่ต้องกักเก็บไว้ในโครงการก่อนระบายน้ำออกภายนอกโครงการ (มากกว่า 731.47 ลบ.ม.) และควบคุมอัตราการระบายน้ำหลังพัฒนาโครงการ โดยกำหนดอัตราการระบายน้ำฝนนอกโครงการ	ภาพที่ 2.2-5	-

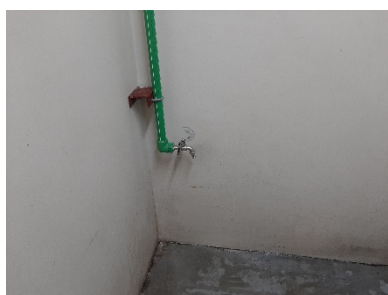
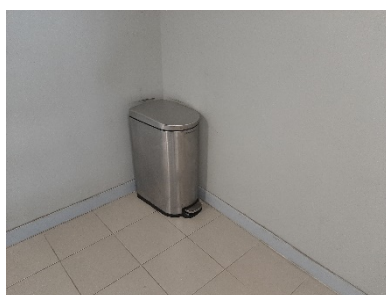
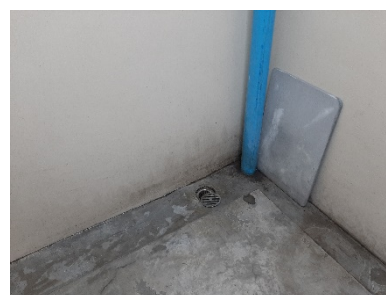
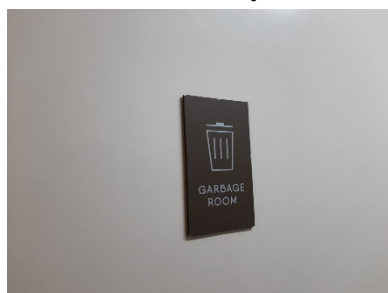
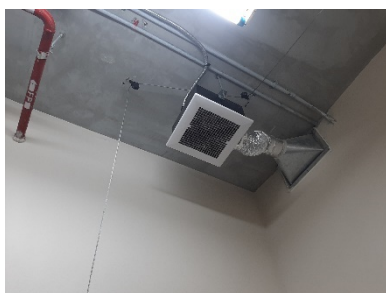
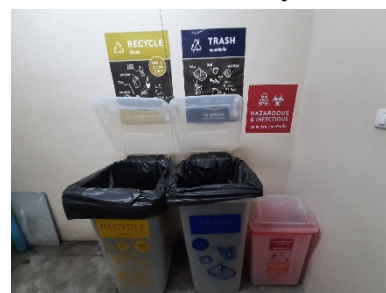
ภาพที่ 2.2-6 การจัดการมูลฝอยของโครงการ

3.4 การจัดการมูลฝอย	1. จัดถังรองรับมูลฝอย 4 ถัง แบบมีฝาปิดมิดชิดพร้อมสวมถึงรองรับไว้ในห้องพักขยะประจำชั้น (ทุกชั้นที่มีห้องพัก) และจัดให้มีพนักงานทำความสะอาดจัดเก็บมูลฝอยจากถังรองรับมูลฝอย คัดแยกมูลฝอย นำไปรวมไว้ที่ห้องพักมูลฝอยรวม เพื่อให้รถขนมูลฝอยสำนักงานเขตคลองเตยมาจัดเก็บต่อไป	✓ - โครงการจัดให้มีถังรองรับมูลฝอย 3 ถัง มีฝาปิดมิดชิดไว้ในห้องพักขยะประจำชั้นและจัดให้มีพนักงานทำความสะอาดจัดเก็บมูลฝอยจากถังรองรับมูลฝอย คัดแยกมูลฝอยนำไปรวมไว้ที่ห้องพักมูลฝอยรวม เพื่อให้รถขนมูลฝอยสำนักงานเขตคลองเตยมาจัดเก็บต่อไป	ภาพที่ 2.2-6 เอกสารแนบ 3	-

2. การเก็บมูลฝอยในถังต้องไม่ให้มีปริมาณหรือน้ำหนักมากเกินไป โดยบรรจุปริมาณมูลฝอยประมาณ 3 ใน 4 ของถัง	✓ - โครงการได้ทำการจัดเก็บมูลฝอยใส่ถุงโดยกำหนดปริมาณมูลฝอยประมาณ 3 ใน 4 ของถัง เพื่อป้องกันการตกหล่นและสะดวกต่อการเก็บขน	ภาพที่ 2.2-6	-

3. ก่อนรวบรวมมูลฝอยจากจุดต่างๆ ไปยังห้องพักมูลฝอยของโครงการต้องมัดปากถุงให้แน่น เพื่อป้องกันมูลฝอยกระจัดกระจายและสะดวกต่อการขนย้าย	✓ - โครงการรวบรวมมูลฝอยจากจุดต่างๆ ใส่ถุงแล้วมัดปากให้แน่นเพื่อป้องกันมูลฝอยกระจัดกระจายและสะดวกต่อการขนย้ายไปยังห้องพักมูลฝอยรวมของโครงการ	ภาพที่ 2.2-6	-

6. ห้องพักมูลฝอยจะต้องมีประตูปิดมิดชิด เพื่อป้องกันกลิ่นรบกวนผู้อยู่อาศัยและชุมชนบริเวณใกล้เคียง โดยเปิดประตูเฉพาะช่วงที่มีการเก็บขนมูลฝอยเท่านั้น	✓ - โครงการได้กำชับพนักงานจัดเก็บขยะมูลฝอยให้เปิดประตูห้องพักขยะให้มิดชิดเพื่อป้องกันกลิ่นรบกวนผู้อยู่อาศัยและชุมชนบริเวณใกล้เคียง โดยเปิดประตูเฉพาะช่วงที่มีการเก็บขนมูลฝอยเท่านั้น	ภาพที่ 2.2-6	-

7. บริเวณพื้นที่ห้องพักมูลฝอยรวมจะต้องจัดให้มีท่อรวบรวมน้ำจากการล้างห้องพักมูลฝอยเข้าสู่ระบบบำบัดน้ำเสีย	✓ - โครงการจัดให้มีท่อรวบรวมน้ำจากการล้างห้องพักมูลฝอยเข้าสู่ระบบบำบัดน้ำเสียบริเวณพื้นที่ห้องพักมูลฝอยรวม	ภาพที่ 2.2-6	-

10. จัดให้มีรางระบายน้ำภายในห้องพักขยะรวม และเชื่อมท่อระบายน้ำกับระบบบำบัด เพื่อรวบรวมน้ำชะมูลฝอยและน้ำล้างทำความสะอาด เข้าสู่ระบบบำบัดน้ำเสียของโครงการ	✓ - โครงการจัดให้มีรางระบายน้ำภายในห้องพักขยะรวม และเชื่อมท่อระบายน้ำกับระบบบำบัด เพื่อรวบรวมน้ำชะมูลฝอยและน้ำล้างทำความสะอาด เข้าสู่ระบบบำบัดน้ำเสียของโครงการ	ภาพที่ 2.2-6	-

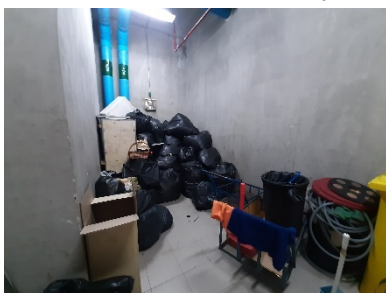
ห้องพักมูลฝอยรวม

4. ห้องพักมูลฝอยรวมของโครงการพื้นที่ 50.10 ตร.ม. ความจุ 60.12 ลบ.ม. ซึ่งรองรับมูลฝอยได้ไม่น้อยกว่า 3 วัน	✓ - โครงการจัดให้มีห้องพักมูลฝอยรวม จำนวน 4 ห้อง แบ่งเป็น ห้องขยะเปียก ห้องขยะรีไซเคิล ห้องขยะทั่วไป และห้องอันตราย แต่ทางโครงการนำขยะมากองรวมกันไว้	ภาพที่ 2.2-6	-

3.4 การจัดการมูลฝอย (ต่อ)	<ul style="list-style-type: none"> - ขยะเปียก พื้นที่ห้องพักขยะ 21.90 ตร.ม. สามารถรองรับขยะได้ 3 วัน - ขยะรีไซเคิล พื้นที่ห้องพักขยะ 19.00 ตร.ม. สามารถรองรับขยะได้ 6 วัน - ขยะทั่วไป พื้นที่ห้องพักขยะ 4.60 ตร.ม. สามารถรองรับขยะได้ 15 วัน - ขยะอันตราย พื้นที่ห้องพักขยะ 4.60 ตร.ม. สามารถรองรับขยะได้ 15 วัน 	ที่ห้องขยะทั่วไป 1 ห้อง ส่วนขยะรีไซเคิลกองไว้ที่ห้องขยะรีไซเคิล ห้องขยะเปียกใช้เป็นที่เก็บอุปกรณ์ทำความสะอาด และห้องขยะอันตรายใช้เป็นห้องพักของแม่บ้านประจำโครงการ

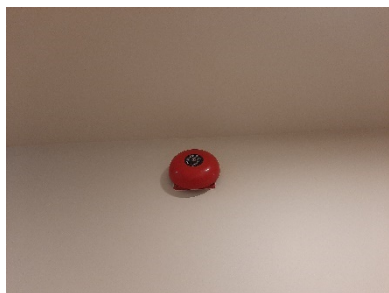
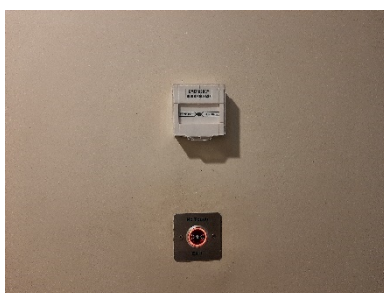
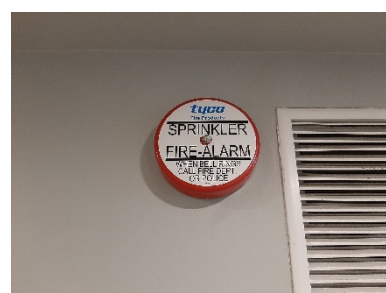
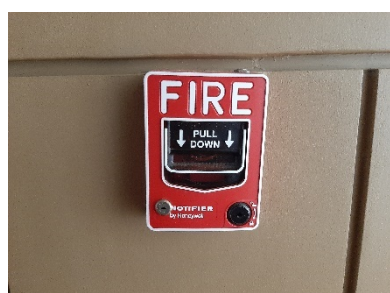
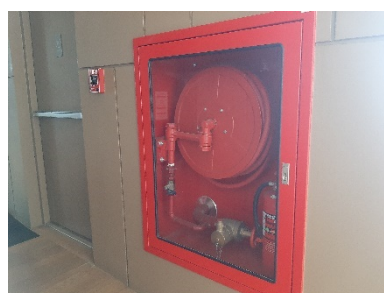
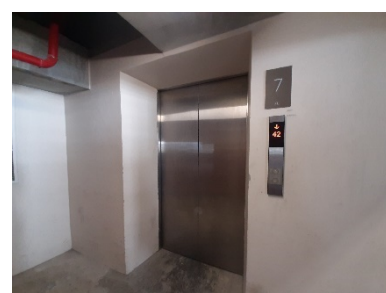
ภาพที่ 2.2-7 ระบบป้องกันและเตือนอัคคีภัย

3.5 การป้องกันอัคคีภัย	<p>1. จัดให้มีระบบตรวจสอบและแจ้งเหตุเพลิงไหม้ดังนี้</p> <ul style="list-style-type: none"> - แผงควบคุมระบบแจ้งเหตุอัคคีภัย (FCP) ทำหน้าที่เป็นจุดศูนย์รวมการรับ-ส่ง สัญญาณตรวจรับ เมื่ออุปกรณ์ชุดแจ้งเหตุเริ่มทำงาน จะส่งสัญญาณไปยังแผงควบคุมเพื่อให้เจ้าหน้าที่ในห้องควบคุมตรวจสอบและหากเป็นเหตุเพลิงไหม้จะส่งสัญญาณแจ้งเหตุให้ทราบทั่วทั้งอาคาร - อุปกรณ์แจ้งเหตุอัตโนมัติ ได้แก่ <ol style="list-style-type: none"> 1) เครื่องตรวจจับควัน ตรวจจับอนุภาคที่เกิดจากการเผาไหม้ ทั้งชนิดที่มองเห็นด้วยตาเปล่าและที่ไม่สามารถมองเห็นด้วยตาเปล่า 2) เครื่องตรวจจับความร้อน ทำงานเมื่อมีอัตราการเพิ่มของอุณหภูมิเปลี่ยนแปลงไปตั้งแต่ 10 °C ใน 1 นาที - ปุ่มกดแจ้งสัญญาณอัคคีภัย อุปกรณ์แจ้งเหตุด้วยมือเป็นอุปกรณ์ที่ใช้แจ้งเหตุโดยคนที่พบเห็นเหตุการณ์การติดตั้งปุ่มกดแจ้งสัญญาณอัคคีภัยจะติดตั้งในตำแหน่งบริเวณบันไดหนีไฟ - อุปกรณ์ส่งเสียงสัญญาณแจ้งเหตุ สำหรับแจ้งเหตุให้มีการอพยพ การติดตั้งอุปกรณ์ส่งสัญญาณแจ้งเหตุจะติดตั้งตำแหน่งเดียวกับปุ่มกดแจ้งสัญญาณอัคคีภัย (Fire Alarm Manual Station) 	<p>✓ - โครงการจัดให้มีระบบแจ้งเตือนอัคคีภัย ประกอบด้วย แผงควบคุมระบบแจ้งเหตุอัคคีภัย (Fire Alarm Control Panel : FCP) เครื่องตรวจจับควัน (Smoke Detector : SD) เครื่องตรวจจับความร้อน (Heat Detector : H) อุปกรณ์ส่งสัญญาณแจ้งเหตุอัคคีภัย (Fire Alarm Devices) กริ่งสัญญาณ (Alarm Bell) และจัดให้มีลำโพงติดเพดาน (Ceiling Speaker) ทั้งนี้ ระบบแจ้งเตือนอัคคีภัยของโครงการออกแบบให้สอดคล้องต่อ พ.ร.บ. ควบคุมอาคาร มาตรฐานวิศวกรรม และข้อกำหนดที่ระบุไว้ในมาตรการติดตามตรวจสอบผลกระทบสิ่งแวดล้อม และมีการตรวจสอบระบบป้องกันอัคคีภัยให้สามารถใช้งานได้อยู่เสมอ</p>	ภาพที่ 2.2-7 เอกสารแนบ 3	-

3.5 การป้องกันอัคคีภัย (ต่อ)	<p>2. จัดให้มีระบบดับเพลิงดังนี้</p> <ul style="list-style-type: none"> - การสำรองน้ำเพื่อใช้ดับเพลิง 471.01 ลบ.ม. - ระบบจ่ายน้ำดับเพลิง <p>โครงการออกแบบให้มีระบบจ่ายน้ำดับเพลิงจากเครื่องสูบน้ำจำนวน 3 ชุด</p> <ul style="list-style-type: none"> ● ระบบจ่ายน้ำดับเพลิง ชุดที่ 1 ชั้นล่าง จ่ายน้ำดับเพลิงชั้น 1 ถึงชั้น 19 จำนวน 3 ท่อ ● ระบบจ่ายน้ำดับเพลิง ชุดที่ 2 ชั้นกลาง จ่ายน้ำดับเพลิงชั้น 20 ถึงชั้น 33 จำนวน 3 ท่อ ● ระบบจ่ายน้ำดับเพลิง ชุดที่ 3 ชั้นบน จ่ายน้ำดับเพลิงชั้น 34 ถึงชั้นหลังคา จำนวน 3 ท่อ <p>ระบบท่อจ่ายน้ำดับเพลิงจะแยกเป็นอิสระจากท่อจ่ายน้ำดีของอาคาร แต่ละชั้นมีท่อน้ำเย็นจำนวน 3 ชุด โดยเป็นท่อน้ำเย็นจ่ายน้ำให้กับตู้เก็บสายฉีดน้ำดับเพลิง (Fire Hose Cabinet) จำนวน 2 ชุด และท่อน้ำเย็นร่วมระหว่างการจ่ายน้ำให้กับตู้เก็บสายฉีดน้ำดับเพลิงและหัวกระจายน้ำอัตโนมัติ (Sprinkler) จำนวน 1 ชุด</p> <ul style="list-style-type: none"> - <u>หัวรับน้ำดับเพลิง</u> หัวรับน้ำจากรถดับเพลิงของโครงการมี 4 ชุดดังนี้ ● หัวรับน้ำดับเพลิงชุดที่ 1 รับน้ำ 2 ทาง เชื่อมต่อกับถังดับเพลิงชั้นใต้ดิน 	<p>✓ - โครงการจัดให้มีระบบป้องกันอัคคีภัย ประกอบด้วยเครื่องสูบน้ำดับเพลิงและ Jockey Pump ระบบท่อน้ำดับเพลิง (Combined System) หัวกระจายดับเพลิงอัตโนมัติ (Sprinkler System) ตู้เก็บสายฉีดน้ำดับเพลิงพร้อมอุปกรณ์ (Fire Hose Cabinet : FHC) ท่อรับน้ำดับเพลิงนอกอาคาร หัวจ่ายน้ำที่ชั้นดาดฟ้า (Roof Manifold) ถังดับเพลิงแบบมือถือ (Portable Fire Extinguisher) และลิฟต์ดับเพลิง ทั้งนี้ ระบบป้องกันอัคคีภัยของโครงการออกแบบให้สอดคล้องต่อ พ.ร.บ. ควบคุมอาคาร มาตรฐานวิศวกรรม และข้อกำหนดที่ระบุไว้ในมาตรการติดตามตรวจสอบผลกระทบสิ่งแวดล้อม และมีการตรวจสอบระบบป้องกันอัคคีภัยให้สามารถใช้งานได้อยู่เสมอ</p>	<p>ภาพที่ 2.2-7 เอกสารแนบ 3</p>	-

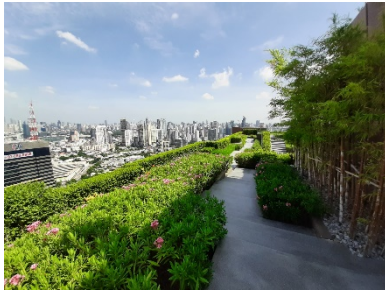
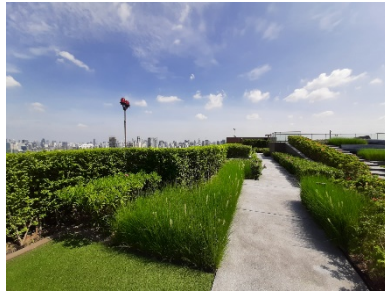
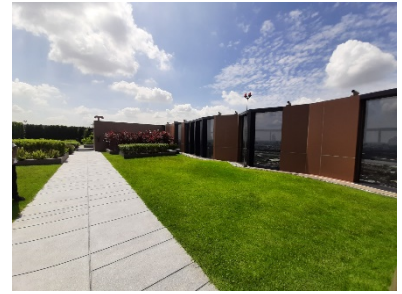
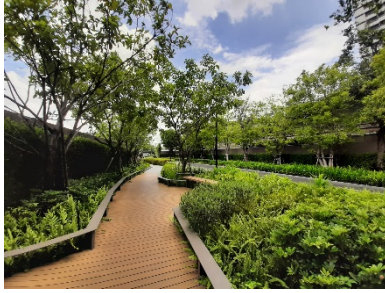
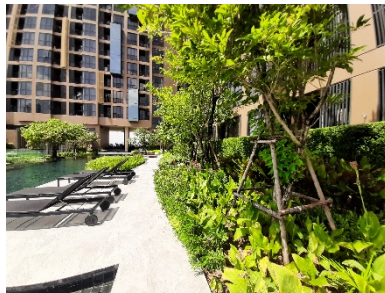
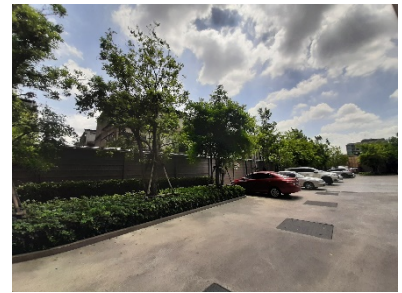
ภาพที่ 2.2-11 พื้นที่สีเขียว

2) มลพิษทางอากาศ (ต่อ)	4. จัดให้มีพื้นที่สีเขียวภายในโครงการ 3,962.48 ตร.ม. โดยมีพื้นที่ไม่ยืนต้นบริเวณชั้นล่างเท่ากับ 1,364.79 ตร.ม. ซึ่งสามารถดูดซับคาร์บอนมอนอกไซด์ที่เกิดจากโครงการได้ทั้งหมด	✓ - โครงการได้จัดให้มีพื้นที่สีเขียวภายในโครงการ 3,962.48 ตร.ม. โดยมีพื้นที่ไม่ยืนต้นบริเวณชั้นล่างเท่ากับ 1,364.79 ตร.ม. ซึ่งสามารถดูดซับคาร์บอนมอนอกไซด์ที่เกิดจากโครงการได้ทั้งหมด	ภาพที่ 2.2-11	-
