บทที่ 2 ผลการดำเนินการตามมาตรการป้องกันและแก้ไขผลกระทบสิ่งแวดล้อม

2.1 ผลการดำเนินการตามมาตรการป้องกันและแก้ไขผลกระทบสิ่งแวดล้อม สำหรับคำขอต่ออายุประทานบัตรที่ 21231/15720

ตารางที่ 2.1-1 ผลการดำเนินการตามมาตรการป้องกันและแก้ไขผลกระทบสิ่งแวดล้อม สำหรับคำขอต่ออายุประทานบัตรที่ 21231/15720

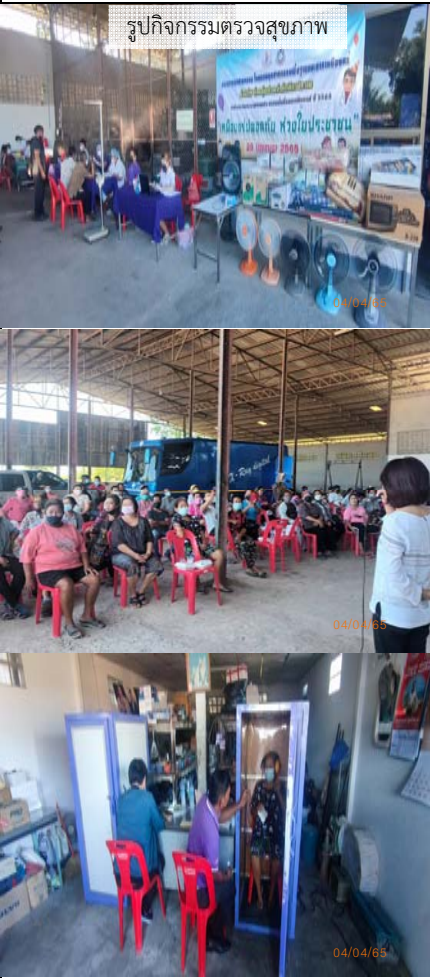
<p>รูปกิจกรรมตรวจสอบสุขภาพ</p>

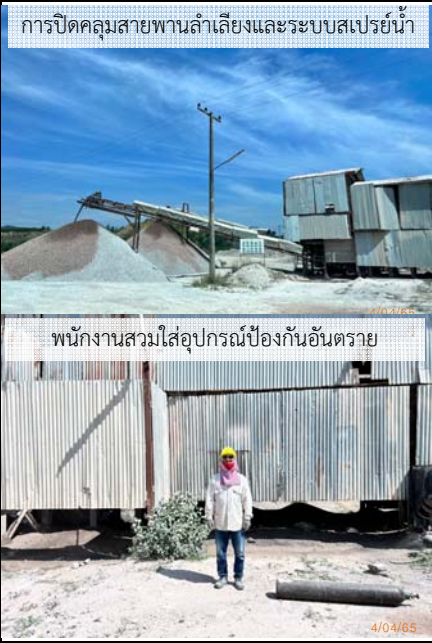
<p>พนักงานสวมใส่อุปกรณ์ป้องกันอันตราย</p>
<p>16.ให้ดำเนินการติดตามตรวจสอบคุณภาพสิ่งแวดล้อม พร้อมทั้งรายงานให้กรมอุตสาหกรรมพื้นฐานและการเหมืองแร่ และสำนักงานนโยบายและแผนทรัพยากรธรรมชาติและสิ่งแวดล้อม ทราบทุกครั้ง ดังนี้</p> <p>(1) ให้ทำการตรวจวัดปริมาณฝุ่นละอองรวมในอากาศ (TSP) ฝุ่นละอองขนาดเล็กไม่เกิน 10 ไมครอน (PM-10) และระดับเสียง จำนวน 3 สถานี ได้แก่ บริเวณบ้านวังวนชลประทาน บริเวณบ้านหนองยิงหมี่ ทางด้านทิศใต้โรงโม่หิน และบ้านเรือนราษฎรด้านทิศ</p>	<p>- ทำการตรวจวัดฝุ่นละอองรวม (TSP) และฝุ่นละอองขนาดเล็กไม่เกิน 10 ไมครอน (PM-10) จำนวน 3 สถานี ได้แก่ บริเวณบ้านวังวนชลประทาน บริเวณบ้านหนองยิงหมี่ทางด้านทิศใต้โรงโม่หิน</p>	- ไม่มี	-

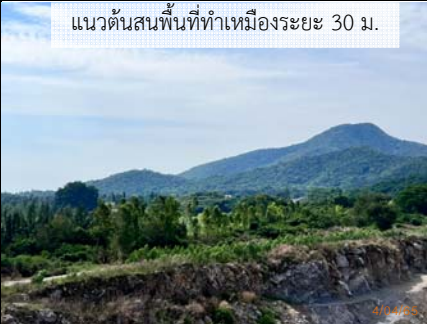
<p>แนวต้นสนบริเวณด้านทิศตะวันออกเฉียงใต้</p>
