## บทที่ 2

### ผลการปฏิบัติตามมาตรการป้องกันและแก้ไขผลกระทบสิ่งแวดล้อม

บริษัท แอสสิริ จำกัด (มหาชน) เป็นผู้พัฒนาโครงการ XT EKKAMAI (เอ็กซ์ที เอกมัย) (ชื่อเดิม โครงการ POP 11) ปัจจุบันโครงการฯ ได้ดำเนินการก่อสร้างแล้วเสร็จและได้มีการจัดตั้งนิติบุคคลเข้ามาบริหารจัดการแล้ว โดยตัวโครงการเป็นอาคารชุดพักอาศัย ประกอบด้วย อาคารชุดพักอาศัย ขนาดความสูง 38 ชั้น จำนวน 1 อาคาร และอาคารจอดรถ สูง 9 ชั้น และชั้นใต้ดิน 3 ชั้น จำนวน 1 อาคาร มีจำนวนห้องชุดรวม 538 ห้อง (ห้องชุดเพื่อการพักอาศัย 537 ห้อง และห้องชุดเพื่อการพาณิชย์ (ร้านค้า) 1 ห้อง) และที่จอดรถ จำนวน 266 คัน ตั้งอยู่ที่ถนนซอย สุขุมวิท (เอกมัย) แขวงคลองตันเหนือ เขตวัฒนา กรุงเทพมหานคร โดยโครงการได้จัดทำรายงานการประเมินผลกระทบสิ่งแวดล้อม และได้ผ่านการพิจารณาเห็นชอบรายงานฯ ตามหนังสือจากสำนักงานนโยบายและแผนทรัพยากรธรรมชาติและสิ่งแวดล้อม เลขที่ ทส 1010.5/7593 ลงวันที่ 18 มิถุนายน 2561 โดยหนังสือเห็นชอบได้กำหนดมาตรการป้องกันและแก้ไขผลกระทบสิ่งแวดล้อมและมาตรการติดตามตรวจสอบผลกระทบสิ่งแวดล้อม เพื่อเป็นแนวทางให้โครงการปฏิบัติตามไปถึงเสนอรายงานผลการปฏิบัติตามมาตรการฯ ต่อหน่วยงานอนุญาตและหน่วยงานที่เกี่ยวข้อง รวมทั้งสำนักงานนโยบายและแผนทรัพยากรธรรมชาติและสิ่งแวดล้อม (สผ.) ทุก 6 เดือนนั้น

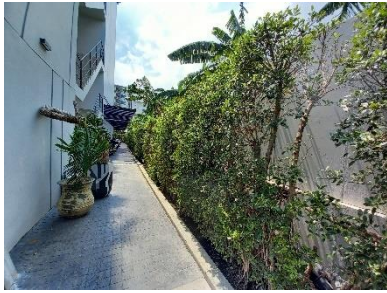
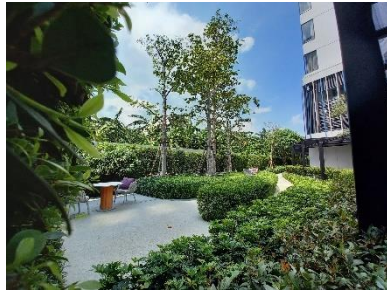
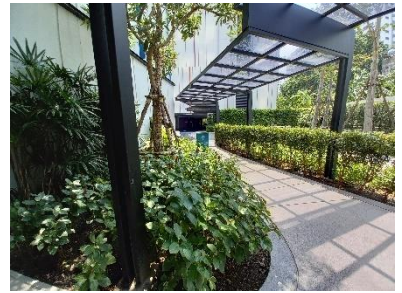
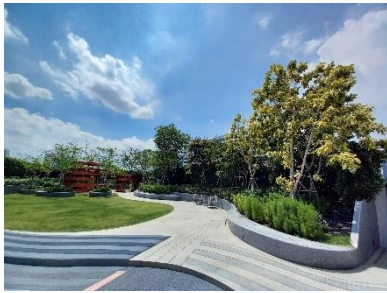
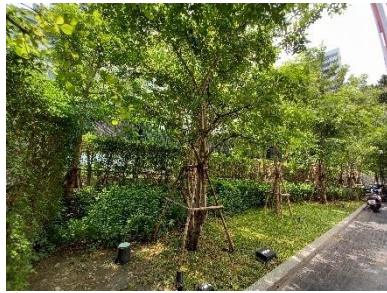
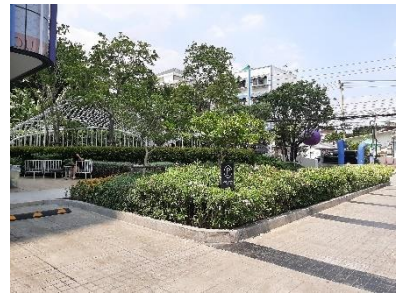
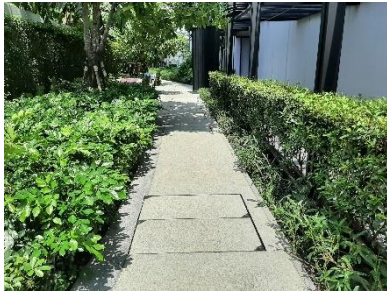
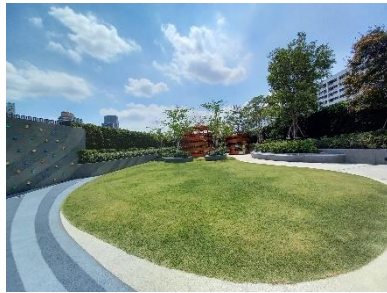
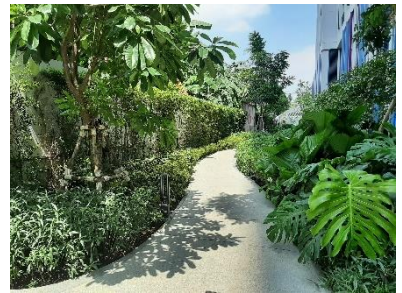
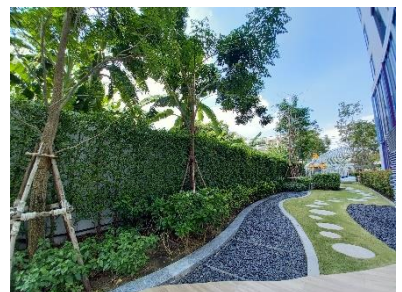
ภาพที่ 2.2-2 พื้นที่สีเขียว

4. จัดให้มีพื้นที่สีเขียวภายในโครงการ 1,931.91 ตร.ม. โดยชนิดพันธุ์ไม้ยืนต้นที่ปลูก ได้แก่ แคนา สะเดา จิกน้ำ กระพี้จั่น เป็นต้น ซึ่งสามารถดูดซับคาร์บอนมอนอกไซด์ที่เกิดจากโครงการได้ทั้งหมด (จากการคำนวณปริมาณการดูดซับคาร์บอนมอนอกไซด์จากพื้นที่สีเขียวภายในโครงการ อ้างอิงการคำนวณจากงานวิจัย ภาควิชาวน วัฒนวิทยา คณะวิทยาศาสตร์ มหาวิทยาลัยเกษตรศาสตร์, 2543)	✓ - โครงการจัดให้มีพื้นที่สีเขียวภายในโครงการบริเวณชั้นล่าง ชั้นที่ 25 ชั้นดาดฟ้า และดาดฟ้าของอาคารจอดรถ โดยทำการปลูกไม้ยืนต้น ไม้พุ่ม และพืชคลุมดิน ชนิดต่างๆ ซึ่งสามารถดูดซับคาร์บอนมอนอกไซด์ที่เกิดจากโครงการได้	ภาพที่ 2.2-2	-

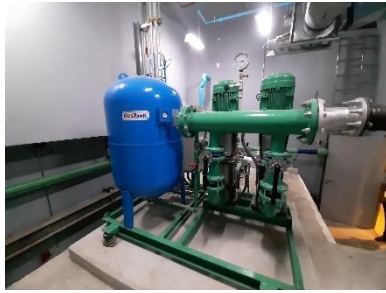
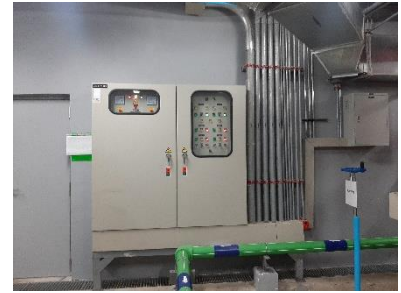
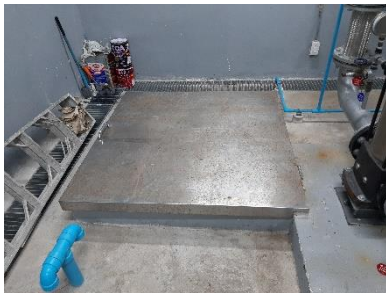
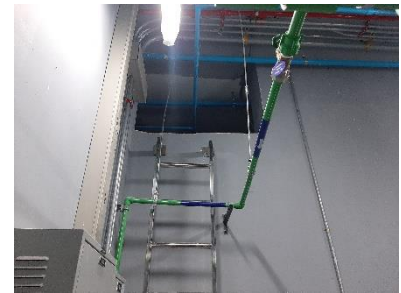
ภาพที่ 2.2-3 ระบบน้ำใช้ของโครงการ

3.1 การใช้น้ำ	1. จัดให้มีถังเก็บน้ำสำรองชั้นใต้ดิน ความจุรวม 897.90 ลบ.ม. โดยเป็นการสำรองเพื่อการดับเพลิง 359.16 ลบ.ม. คงเหลือปริมาณน้ำสำรองเพื่อการอุปโภค-บริโภค 538.74 ลบ.ม. และถังเก็บน้ำสำรองชั้นตาดฟ้า ความจุรวม 95.50 ลบ.ม. สำรองเพื่อการดับเพลิง 240.79 ลบ.ม. คงเหลือปริมาณน้ำสำรองเพื่อการอุปโภคบริโภค 104.32 ลบ.ม. รวมปริมาณน้ำสำรองเพื่อการอุปโภค-บริโภค เท่ากับ 643.06 ลบ.ม. (538.74 + 104.32 = 643.06 ลบ.ม.) ซึ่งจากอัตราการใช้น้ำเพื่ออุปโภคบริโภค 389.04 ลบ.ม./วัน ดังนั้น โครงการจะสามารถสำรองน้ำเพื่อการอุปโภค-บริโภคได้ 1.65 วัน	✓ - โครงการจัดให้มีถังเก็บน้ำใต้ดินและถังเก็บน้ำชั้นตาดฟ้า ใช้สำหรับสำรองน้ำใช้และสำรองน้ำเพื่อการดับเพลิงภายในโครงการ ซึ่งเพียงพอต่อความต้องการการใช้น้ำในโครงการ	ภาพที่ 2.2-3	-

5. ผู้ออกแบบได้เสนอมาตรการป้องกันโดยการทาสุกันซึมภายในถังเก็บน้ำใต้ดินและเสาที่อยู่ในถังเก็บน้ำใต้ดินทั้งหมด	✓ - โครงการจัดให้มีการทาสุกันซึมภายในถังเก็บน้ำใต้ดินและเสาที่อยู่ในถังเก็บน้ำใต้ดินเพื่อป้องกันการรั่วซึมของน้ำออกสู่ภายนอกและป้องกันน้ำไม่ให้ซึมเข้าไปในเสาซึ่งอาจทำให้เกิดการปนเปื้อนจากการเกิดสนิมจากโครงสร้างของเสาได้	ภาพที่ 2.2-3	-

6. โครงการออกแบบให้มีฝาลังเก็บน้ำใต้ดินเพื่อให้สามารถเข้าไปทำความสะอาดถังเก็บน้ำสำรอง โดยล้างทำความสะอาดถังเก็บน้ำสำรองอย่างน้อยทุก 6 เดือน	✓ - โครงการออกแบบฝาลังเก็บน้ำชั้นใต้ดินเป็นแบบ 2 ฝา เพื่อความสะดวกในการล้างทำความสะอาด โดยโครงการจะทำการล้างถังเก็บน้ำใช้ปีละ 1 ครั้ง ซึ่งปัจจุบันโครงการเพิ่งเปิดดำเนินการ การล้างถังเก็บน้ำยังอยู่ในส่วนความรับผิดชอบของผู้รับเหมา	ภาพที่ 2.2-3 เอกสารแนบ 3	-

7. ใช้สกรองพื้นและทาบหน้าด้วยสื่อกักน้ำเพื่อป้องกันน้ำในถังเก็บน้ำใต้ดินไม่ให้ปนเปื้อนและปลอดภัยสำหรับการบริโภค	✓ - โครงการจัดให้มีสกรองพื้นและทาบหน้าด้วยสื่อกักน้ำเพื่อป้องกันน้ำในถังเก็บน้ำใต้ดินไม่ให้ปนเปื้อน	ภาพที่ 2.2-3	-

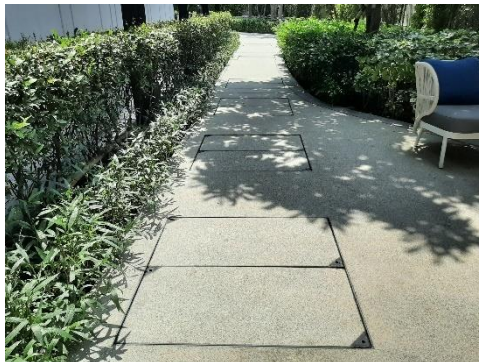
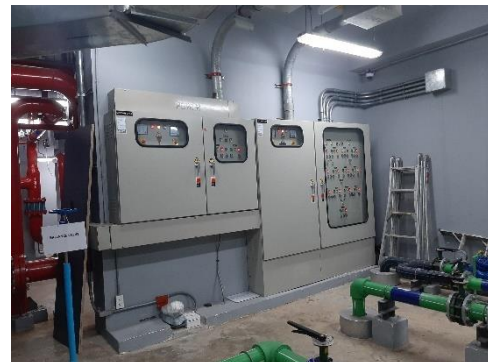
ภาพที่ 2.2-4 ระบบบำบัดน้ำเสียของโครงการ

1.4 คุณภาพน้ำ	1. จัดให้มีระบบบำบัดน้ำเสียแบบตะกอนเร่ง (Conventional Activated Sludge System) โดยออกแบบให้มีระบบบำบัดน้ำเสียจำนวน 1 ชุด สามารถรองรับปริมาณน้ำเสียได้รวม 350 ลบ.ม./วัน สามารถบำบัดน้ำเสียให้มีค่าบีโอดี (BOD) ในน้ำทิ้งไม่เกิน 20 มก./ล.	✓ - โครงการจัดให้มีการติดตั้งระบบบำบัดน้ำเสียแบบตะกอนเร่ง (Conventional Activated Sludge System) จำนวน 1 ชุด สามารถรองรับปริมาณน้ำเสียได้รวม 350 ลบ.ม./วัน สามารถบำบัดน้ำเสียให้มีค่าบีโอดี (BOD) ในน้ำทิ้งไม่เกิน 20 มก./ล.	ภาพที่ 2.2-4	-

3.2 การบำบัดน้ำเสีย	1. จัดให้มีระบบบำบัดน้ำเสียแบบตะกอนเร่ง (Conventional Activated Sludge System) โดยออกแบบให้มีระบบบำบัดน้ำเสียจำนวน 1 ชุด สามารถรองรับปริมาณน้ำเสียได้รวม 350 ลบ.ม./วัน สามารถบำบัดน้ำเสียให้มีค่าบีโอดี (BOD) ในน้ำทิ้งไม่เกิน 20 มก./ล.	✓ - โครงการจัดให้มีการติดตั้งระบบบำบัดน้ำเสียแบบตะกอนเร่ง (Conventional Activated Sludge System) จำนวน 1 ชุด สามารถรองรับปริมาณน้ำเสียได้รวม 350 ลบ.ม./วัน สามารถบำบัดน้ำเสียให้มีค่าบีโอดี (BOD) ในน้ำทิ้งไม่เกิน 20 มก./ล.	ภาพที่ 2.2-4	-

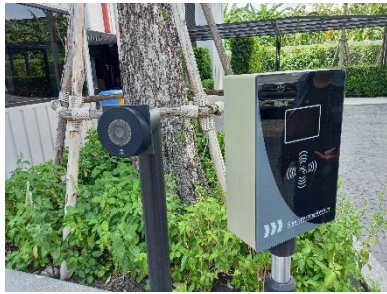
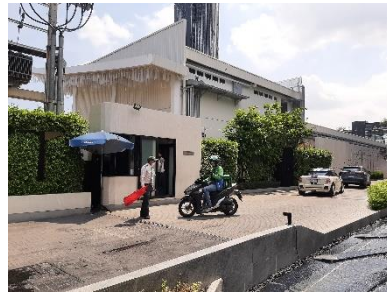
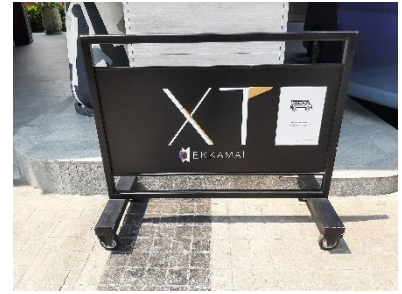
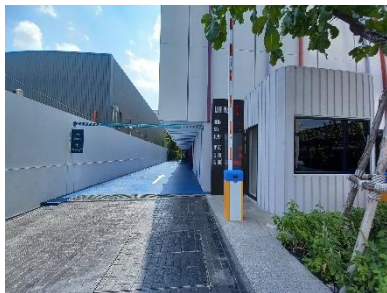
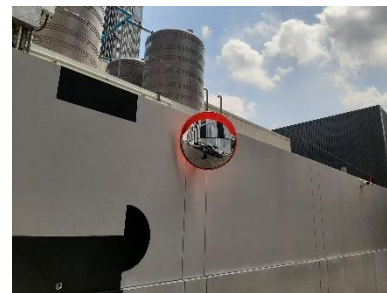
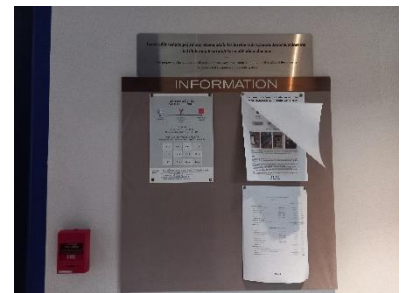
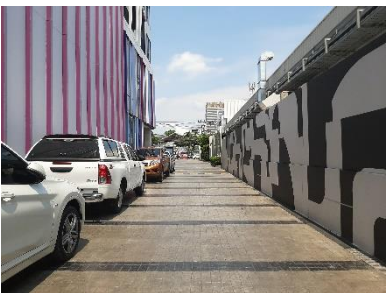
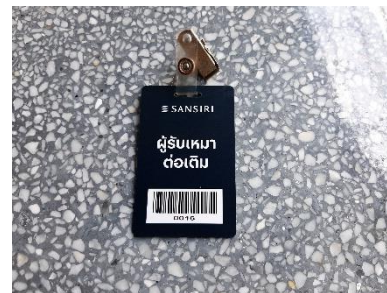
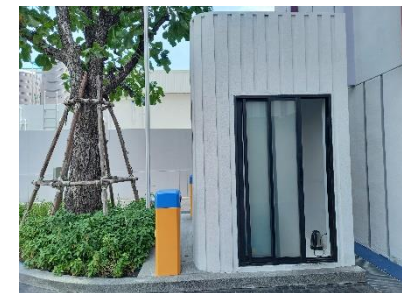
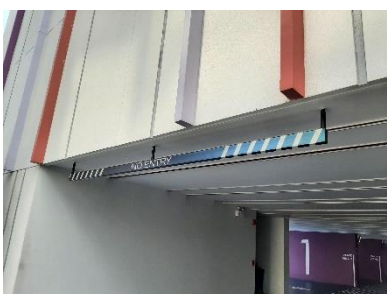
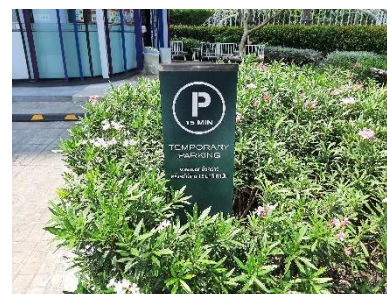
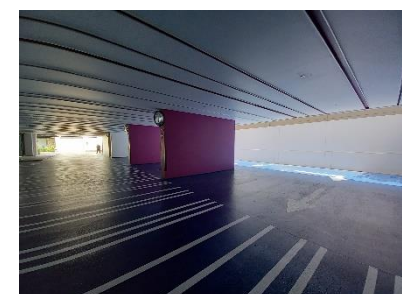
ภาพที่ 2.2-5 ระบบการจราจรภายในโครงการ

3. ดูแลรักษาสภาพถนนทางเดินรถ และป้ายจราจรในโครงการให้สะอาดและมีสภาพดีอยู่เสมอ กรณีที่พบว่าถนน ทางเดินรถ และป้ายจราจรมีการชำรุด กรณีที่พบว่าถนน ทางเดินรถ และป้ายจราจรมีการชำรุดให้ดำเนินการซ่อมแซมหรือปรับเปลี่ยนใหม่โดยทันที	✓ - โครงการจัดให้มีเจ้าหน้าที่ของโครงการคอยตรวจสอบถนนและป้ายจราจรต่างๆ ภายในโครงการ ให้มีสภาพดีอยู่เสมอ หากพบว่าการชำรุดจะดำเนินการซ่อมแซมทันที	ภาพที่ 2.2-5	-

2) มลพิษทางอากาศ (ต่อ)	2. จัดระบบการจราจรภายในโครงการให้ชัดเจน รวมถึงการควบคุมการปฏิบัติตามของผู้พักอาศัย	✓ - โครงการมีการจัดระบบจราจรภายในโครงการอย่างชัดเจน เพื่อไม่ให้เกิดความสับสนในการเดินทางในโครงการ นอกจากนั้นยังจัดให้มีเจ้าหน้าที่รักษาความปลอดภัยอำนวยความสะดวกด้านการจราจรภายในโครงการ 24 ชั่วโมง	ภาพที่ 2.2-5	-

3. จัดให้มีเจ้าหน้าที่อำนวยความสะดวกด้านการจราจรบริเวณทางเข้า-ออกโครงการ	✓ - โครงการจัดให้มีเจ้าหน้าที่รักษาความปลอดภัยอำนวยความสะดวกด้านการจราจรภายในโครงการ 24 ชั่วโมง	ภาพที่ 2.2-5	-

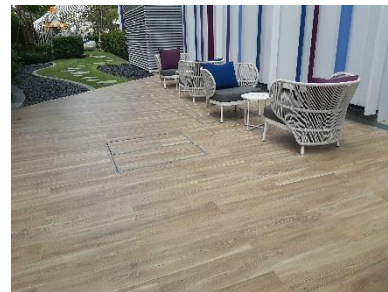
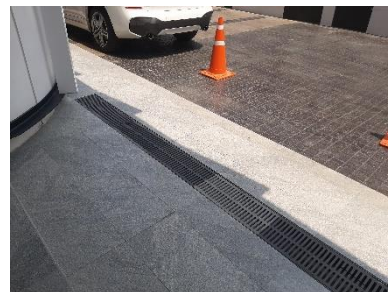
ภาพที่ 2.2-6 การระบายน้ำภายในโครงการ

3. จัดให้มีตะแกรงดักขยะก่อนระบายน้ำออกจากโครงการ	✓ - โครงการจัดให้มีการติดตั้งตะแกรงดักขยะไว้บริเวณท่อระบายน้ำก่อนระบายน้ำออกจากโครงการ	ภาพที่ 2.2-6	-

3.3 การระบายน้ำ (ต่อ)	4. ออกแบบให้มีบ่อหน่วงน้ำของโครงการเพื่อชะลอการไหลของน้ำส่วนเกิน มีปริมาตร 367.20 ลบ.ม. ซึ่งเพียงพอในการชะลอน้ำฝนที่ต้องกักเก็บไว้ 364 ลบ.ม. ไว้ภายในโครงการก่อนระบายออกภายนอกโครงการ และควบคุมอัตราการระบายหลังพัฒนาโครงการให้มีค่าไม่เกินอัตราการระบายน้ำก่อนการพัฒนาโครงการ	✓ - โครงการจัดให้มีบ่อหน่วงน้ำสำหรับรองรับน้ำฝนที่ไหลสู่พื้นที่โครงการ ก่อนระบายออกนอกพื้นที่โครงการ ซึ่งจะทำให้การควบคุมอัตราการระบายน้ำให้ไม่เกินอัตราการระบายน้ำก่อนการพัฒนาโครงการ	ภาพที่ 2.2-6	-

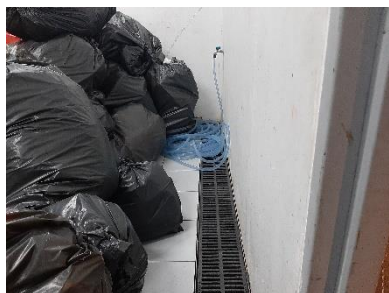
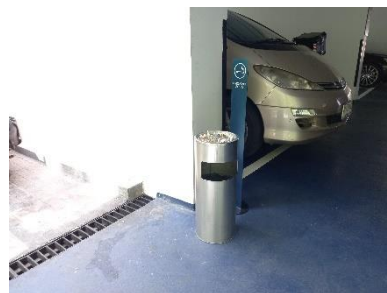
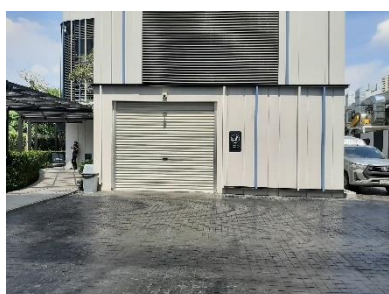
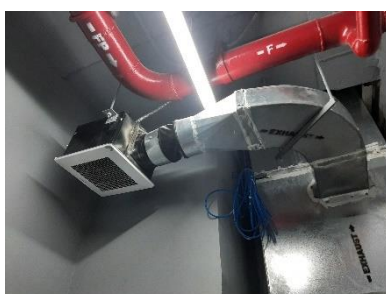
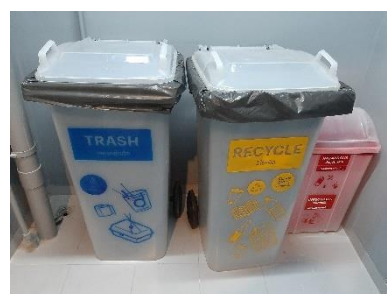
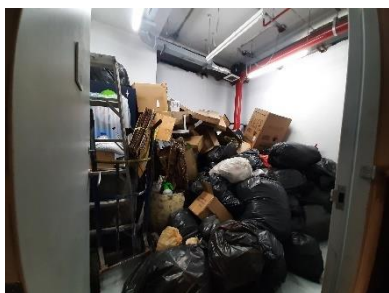
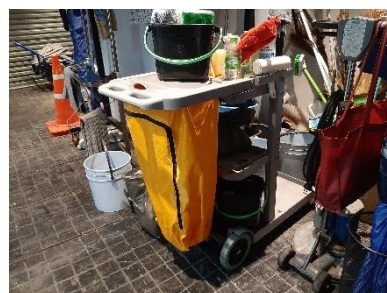
ภาพที่ 2.2-7 การจัดการมูลฝอยของโครงการ

3.4 การจัดการมูลฝอย	1. จัดถังรองรับมูลฝอยขนาด 100 ลิตร จำนวน 4 ถัง (ขยะแห้ง ขยะเปียก ขยะรีไซเคิล และขยะอันตราย) แบบมีฝาปิดมิดชิดพร้อมสวมถุงดำรองรับไว้ในทุกชั้นที่มีห้องพัก แต่ขยะอันตรายจะใช้ถุงขยะสีแดงหรือสีส้มและจัดให้มีพนักงานทำความสะอาดจัดเก็บมูลฝอยจากถังรองรับมูลฝอย คัดแยกมูลฝอย นำไปรวมไว้ที่ห้องพักมูลฝอยรวม เพื่อให้รถขนมูลฝอยสำนักงานเขตวัฒนา มาจัดเก็บต่อไป	✓ - โครงการจัดให้มีการตั้งถังรองรับมูลฝอยขนาด 100 ลิตร จำนวน 1 ถัง สำหรับรองรับขยะฝอยรีไซเคิล และถังรองรับมูลฝอย ขนาด 60 ลิตร จำนวน 1 ถัง สำหรับรองรับขยะอันตราย และจัดให้มีพนักงานทำความสะอาดทำการขนย้ายมูลฝอยจากห้องพักมูลฝอยประจำชั้นมายังห้องพักมูลฝอยรวมทุกวัน ในช่วง 15.00 – 16.00 น. เพื่อให้รถขนมูลฝอยสำนักงานเขตวัฒนา มาจัดเก็บต่อไป	ภาพที่ 2.2-7 เอกสารแนบ 3	-

2. จัดให้มีถังมูลฝอยอันตราย ขนาด 100 ล. จำนวน 1 ถัง ตั้งไว้ในห้องพักมูลฝอยประจำชั้น โดยให้พนักงานทำความสะอาด จัดเก็บมูลฝอยอันตรายจากถังมูลฝอยดังกล่าววันละ 1 ครั้ง จากนั้นนำมูลฝอยอันตรายไปไว้ในห้องพักมูลฝอยรวม (บริเวณส่วนพักขยะอันตราย)	✓ - โครงการจัดให้มีการตั้งถังรองรับมูลฝอย ขนาด 60 ลิตร จำนวน 1 ถัง สำหรับรองรับขยะอันตราย และจัดให้มีพนักงานทำความสะอาดทำการขนย้ายมูลฝอยจากห้องพักมูลฝอยประจำชั้นมายังห้องพักมูลฝอยรวมทุกวันในช่วง 15.00 – 16.00 น. เพื่อให้รถขนมูลฝอยสำนักงานเขตวัฒนา มาจัดเก็บต่อไป	ภาพที่ 2.2-7 เอกสารแนบ 3	-

4. การเก็บมูลฝอยในถุงต้องไม่ให้มีปริมาณหรือน้ำหนักมากเกินไป โดยบรรจุปริมาณมูลฝอยประมาณ 3 ใน 4 ของถุง	✓ - โครงการกำหนดให้พนักงานทำความสะอาดทำการเก็บมูลฝอยในถุงดำให้ปริมาณมูลฝอยประมาณ 3 ใน 4 ของถุง เพื่อสะดวกต่อการมัดปากถุงและการขนย้าย	ภาพที่ 2.2-7 เอกสารแนบ 3	-

5. ก่อนรวบรวมมูลฝอยจากจุดต่างๆ ไปยังห้องพักมูลฝอยของโครงการต้องมัดปากถุงให้แน่น เพื่อป้องกันมูลฝอยกระจัดกระจายและสะดวกต่อการขนย้าย	✓ - โครงการจัดให้มีกำหนดให้พนักงานทำความสะอาดทำการมัดปากถุงขยะให้แน่นก่อนทำการขนย้าย เพื่อป้องกันมูลฝอยกระจัดกระจายและสะดวกต่อการขนย้าย	ภาพที่ 2.2-7 เอกสารแนบ 3	-

6. ห้องพักขยะรวมของโครงการ ตั้งอยู่บริเวณชั้นล่างของอาคารพักอาศัย กำหนดให้ทางเข้า-ออกของรถเก็บขนขยะบริเวณถนนซอยสุขุมวิท 63 (ถนนเอกมัย) ห้องพักขยะรวมของโครงการมีลักษณะเป็นห้องคอนกรีตเสริมเหล็กและมีประตูเหล็กชนิดบานทึบสำหรับปิด-เปิด แบ่งออกเป็น 4 ส่วน ตามประเภทของขยะ ได้แก่ ห้องพักขยะแห้ง ห้องพักขยะเปียก และห้องพักขยะรีไซเคิล รองรับมูลฝอยได้ไม่น้อยกว่า 3 วัน สำหรับห้องพักขยะอันตราย รองรับมูลฝอยได้ไม่น้อยกว่า 15 วัน	✓ - โครงการจัดให้มีห้องพักขยะรวมของโครงการ ตั้งอยู่บริเวณชั้นล่างของอาคารพักอาศัย โดยห้องพักขยะรวมของโครงการมีลักษณะเป็นห้องคอนกรีตเสริมเหล็กและมีประตูเหล็กชนิดบานทึบสำหรับปิด-เปิด แบ่งออกเป็น 4 ส่วน ตามประเภทของขยะ ได้แก่ ห้องพักขยะแห้ง ห้องพักขยะเปียก และห้องพักขยะรีไซเคิล ซึ่งเพียงพอต่อการรองรับมูลฝอยที่เกิดขึ้นภายในโครงการ	ภาพที่ 2.2-7	-

8. ห้องพักมูลฝอยจะต้องมีประตูปิดมิดชิด เพื่อป้องกันกลิ่นรบกวนผู้อยู่อาศัยและชุมชนบริเวณใกล้เคียง โดยเปิดประตูเฉพาะช่วงที่มีการเก็บขนมูลฝอยเท่านั้น	✓ - โครงการจัดให้มีห้องพักมูลฝอยจะต้องมีประตูปิดมิดชิด เพื่อป้องกันกลิ่นรบกวนผู้อยู่อาศัยและชุมชนบริเวณใกล้เคียง โดยเปิดประตูเฉพาะช่วงที่มีการเก็บขนมูลฝอยเท่านั้น	ภาพที่ 2.2-7	-

9. บริเวณพื้นห้องพักมูลฝอยรวมจะต้องจัดให้มีท่อรวบรวมน้ำจากการล้างห้องพักมูลฝอยเข้าสู่ระบบบำบัดน้ำเสีย	✓ - โครงการจัดให้มีการติดตั้งท่อน้ำบริเวณพื้นห้องพักมูลฝอยรวม เพื่อรวบรวมน้ำจากการล้างห้องพักมูลฝอยเข้าสู่ระบบบำบัดน้ำเสียโครงการ	ภาพที่ 2.2-7	-

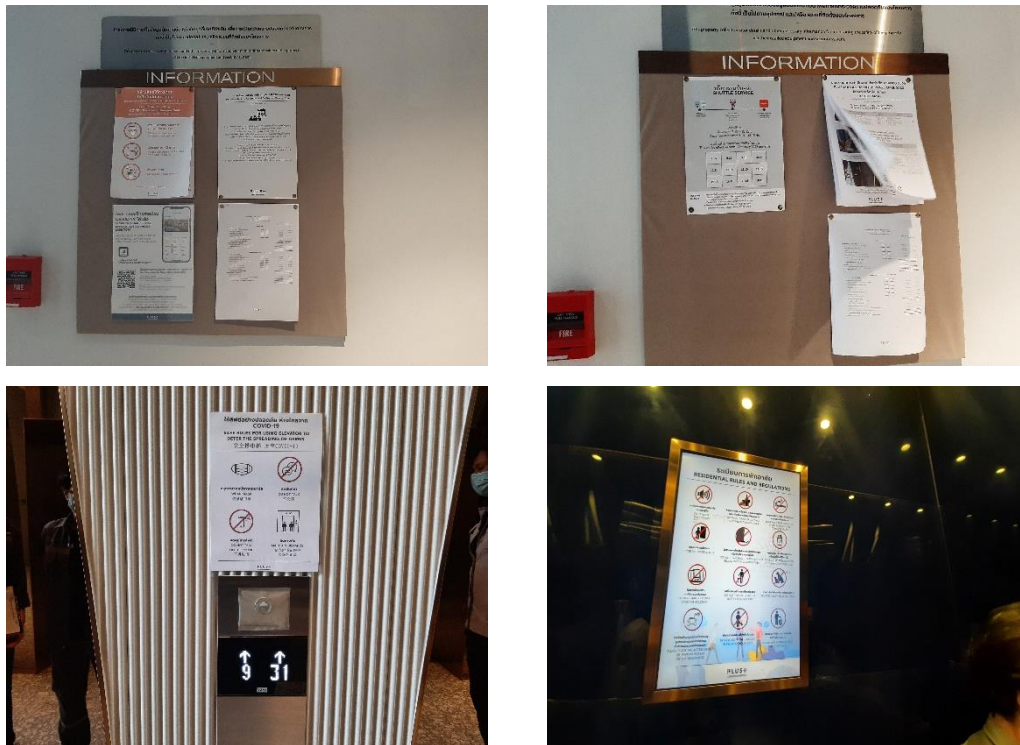
ภาพที่ 2.2-11 การประชาสัมพันธ์โครงการ

3.1 การใช้น้ำ (ต่อ)	4. ธรรมชาติให้ผู้พักอาศัยใช้น้ำอย่างประหยัด	✓ - โครงการมีการประชาสัมพันธ์ให้ผู้พักอาศัยใช้น้ำอย่างประหยัดไว้ที่บอร์ดประชาสัมพันธ์บริเวณพื้นที่ส่วนกลางต่างๆ เช่น หน้าห้องนิติบุคคล โถงลิฟต์ โถงทางเดิน เป็นต้น และแอปพลิเคชัน Sansiri Home Service ของทางโครงการ	ภาพที่ 2.2-11	-

8. ประชาสัมพันธ์กำหนดการบำรุงรักษาหรือซ่อมแซมระบบบำบัดน้ำเสียล่วงหน้า ให้ผู้พักอาศัยได้รับทราบอย่างทั่วถึง	✓ - กรณีที่มีการบำรุงรักษาระบบบำบัดน้ำเสีย ทางโครงการจะดำเนินการแจ้งให้ผู้พักอาศัยทราบล่วงหน้า	ภาพที่ 2.2-11	-

9. จัดวางป้ายแจ้งกำหนดการทำงานล่วงหน้าบริเวณทางวิ่งรถที่จะมีการกันบริเวณพื้นที่ทำงาน และจัดเตรียมเส้นทางรถในโครงการในระหว่างการซ่อมบำรุงรักษาระบบบำบัดน้ำเสีย ซึ่งจะไม่กระทบต่อการเดินทางของผู้พักอาศัยภายในโครงการ	✓ - กรณีที่มีการบำรุงรักษาระบบบำบัดน้ำเสีย ทางโครงการจะดำเนินการแจ้งให้ผู้พักอาศัยทราบล่วงหน้า ทั้งนี้ บริเวณที่ตั้งของระบบบำบัดน้ำเสียเป็นบริเวณพื้นที่สีเขียว จึงไม่ส่งผลกระทบต่อการเดินทางในโครงการ	ภาพที่ 2.2-11	-

3.2 การบำบัดน้ำเสีย (ต่อ)	11. จัดให้มีการรับเรื่องร้องเรียน รวมทั้งให้ข้อมูลข่าวสารแก่ผู้พักอาศัยภายในโครงการ ในกรณีที่เกิดความไม่สะดวกในการเดินทาง	✓ - โครงการกำหนดให้นิติบุคคลอาคารชุดเป็นผู้รับเรื่องร้องเรียนจากผู้พักอาศัยภายในโครงการ และทำการประชาสัมพันธ์ข้อมูลข่าวสารต่างๆให้ผู้พักอาศัยทราบไว้บริเวณบอร์ดประชาสัมพันธ์บริเวณพื้นที่ส่วนกลาง และบริเวณลิฟต์	ภาพที่ 2.2-11	-

3.4 การจัดการมูลฝอย (ต่อ)	3. ธรณรังค์ให้ผู้พักอาศัยแยกขยะตั้งแต่ต้นทาง โดยนำมาใส่ถังมูลฝอยแต่ละประเภท	✓ - โครงการมีการรณรงค์ให้ผู้พักอาศัยแยกขยะก่อนนำมาทิ้ง และได้กำหนดให้พนักงานทำความสะอาดทำการแยกประเภทของมูลฝอยอีกครั้งหลังเก็บขนจากห้องพักมูลฝอยประจำชั้นมายังห้องพักมูลฝอยรวมอยู่แล้ว	ภาพที่ 2.2-11 เอกสารแนบ 3	-
