## บทที่ 2

### ผลการปฏิบัติตามมาตรการป้องกันและแก้ไขผลกระทบสิ่งแวดล้อม

โครงการ เซียล่า ศรีปทุม ตั้งอยู่ที่ ถนนพหลโยธิน แขวงลาดยาว เขตจตุจักร กรุงเทพมหานคร 10900 เป็นโครงการอาคารชุดพักอาศัย ดำเนินการโดย บริษัท พลัส พร็อพเพอร์ตี้ จำกัด (ปัจจุบันบริษัท พลัส พร็อพเพอร์ตี้ จำกัด ได้โอนอาคารให้แก่บุคคลแล้ว) โดยโครงการดังกล่าวได้ออกแบบให้มีลักษณะเป็นอาคารชุดพักอาศัย สูง 28 ชั้น จำนวน 1 อาคาร อาคารจอดรถสูง 6 ชั้น และอาคารห้องชุดเพื่อการพาณิชย์สูง 1 ชั้น ประกอบด้วยห้องชุดพักอาศัย 900 ห้อง และห้องชุดเพื่อการพาณิชย์ (ร้านค้า) 3 ห้อง มีที่จอดรถยนต์ 355 คัน พร้อมสิ่งอำนวยความสะดวก เช่น สระว่ายน้ำ ห้องออกกำลังกาย เป็นต้น ขนาดของโครงการ 6-1-17.3 ไร่ โดยโครงการได้จัดทำรายงานการประเมินผลกระทบสิ่งแวดล้อมและได้ผ่านการพิจารณาเห็นชอบรายงาน ฯ เมื่อวันที่ 19 มีนาคม 2561 ตามหนังสือจากสำนักงานนโยบายและแผนทรัพยากรธรรมชาติและสิ่งแวดล้อม ที่ ทส.1009.5/3491 (เอกสารแนบ 1) โดย หนังสือเห็นชอบได้กำหนดมาตรการป้องกันและแก้ไขผลกระทบสิ่งแวดล้อมและมาตรการติดตามตรวจสอบผลกระทบสิ่งแวดล้อม เพื่อเป็นแนวทางให้โครงการปฏิบัติ รวมไปถึงเสนอรายงานผลการปฏิบัติตามมาตรการฯ ต่อหน่วยงานอนุญาต และหน่วยงานที่เกี่ยวข้อง รวมทั้งสำนักงานนโยบายและแผนทรัพยากรธรรมชาติและสิ่งแวดล้อม (สผ.) ทุก 6 เดือนนั้น

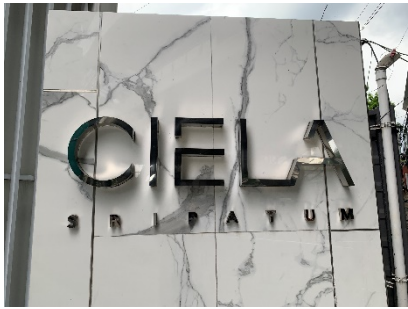
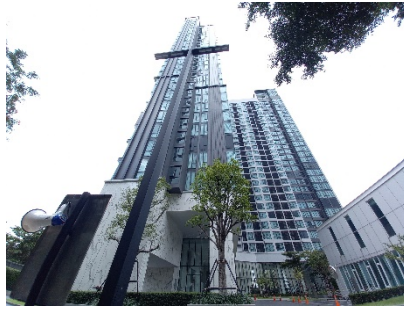
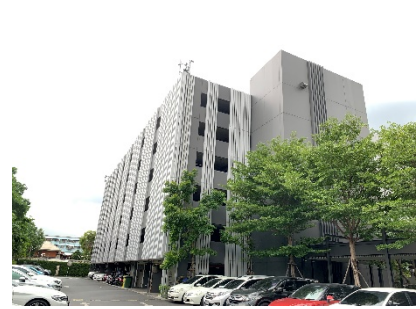
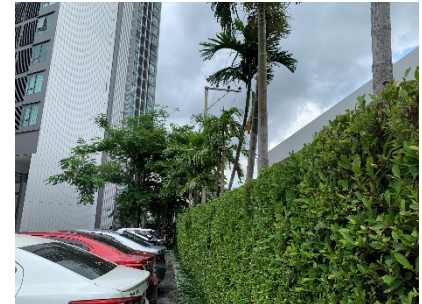
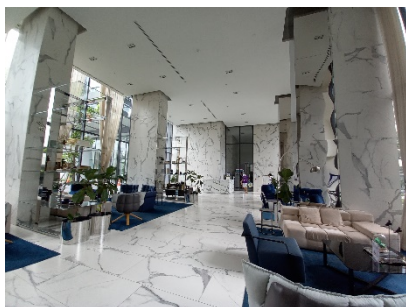
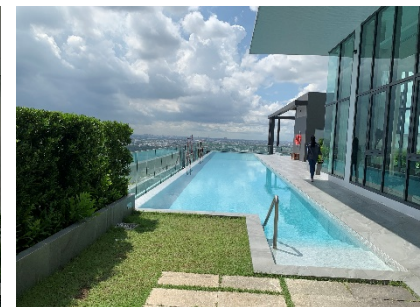
ภาพที่ 2.2-1 สภาพแวดล้อมรอบโครงการ

1.1 สภาพภูมิประเทศ	ดูแลรักษาพื้นที่จัดภูมิทัศน์ภายในโครงการ ให้มีความสะอาดและเป็นระเบียบ เรียบร้อยอยู่เสมอ	✓ - โครงการจัดให้มีพนักงานทำความสะอาดคอยดูแลรักษาพื้นที่จัดภูมิทัศน์ภายในโครงการให้มีความสะอาดและเป็นระเบียบเรียบร้อยอยู่เสมอ	ภาพที่ 2.2-1 เอกสารแนบ 3	-

7. ดูแลบริเวณพื้นที่โครงการให้มีความ สะอาด และเป็นระเบียบเรียบร้อยอยู่เสมอ	✓ - โครงการจัดให้มีพนักงานทำความสะอาดคอยดูแลบริเวณพื้นที่โครงการให้มีความสะอาด และเป็นระเบียบเรียบร้อยอยู่เสมอ	ภาพที่ 2.2-1 เอกสารแนบ 3	-

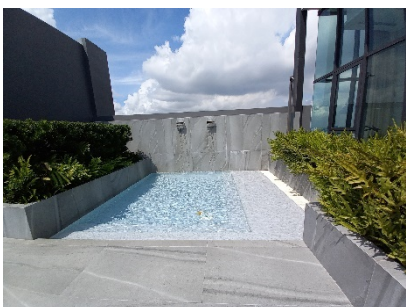
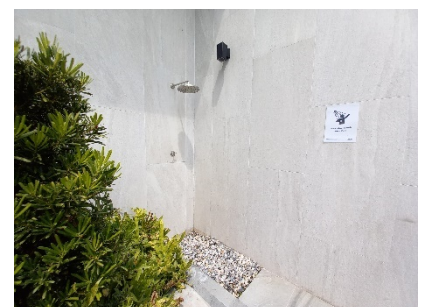
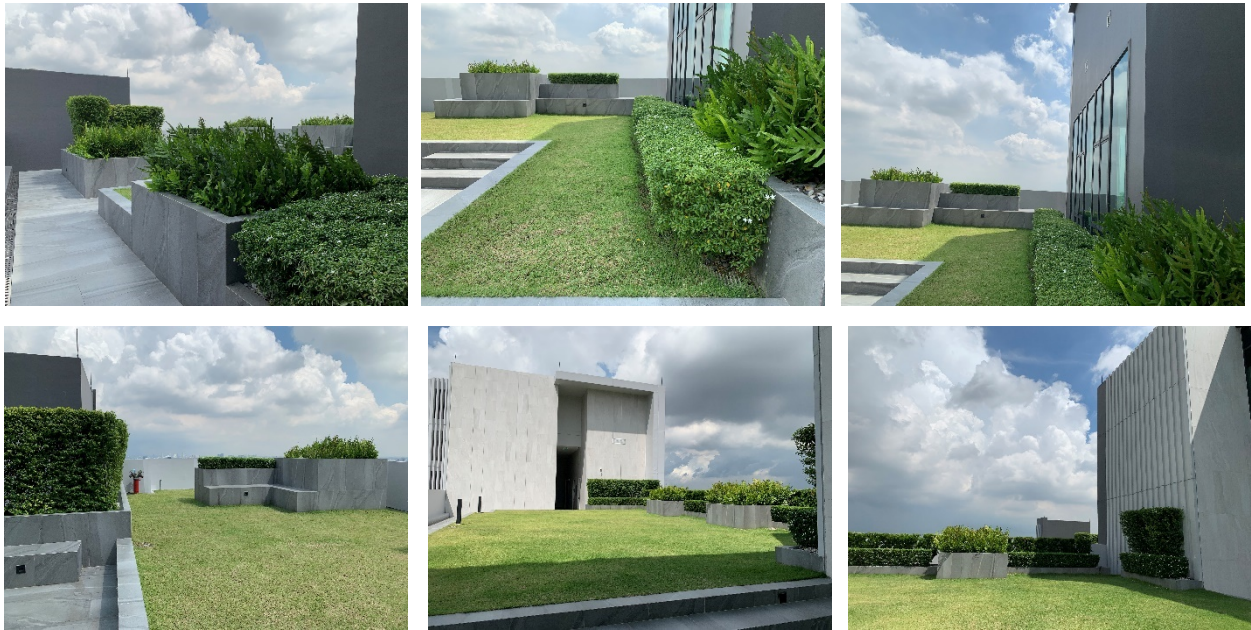
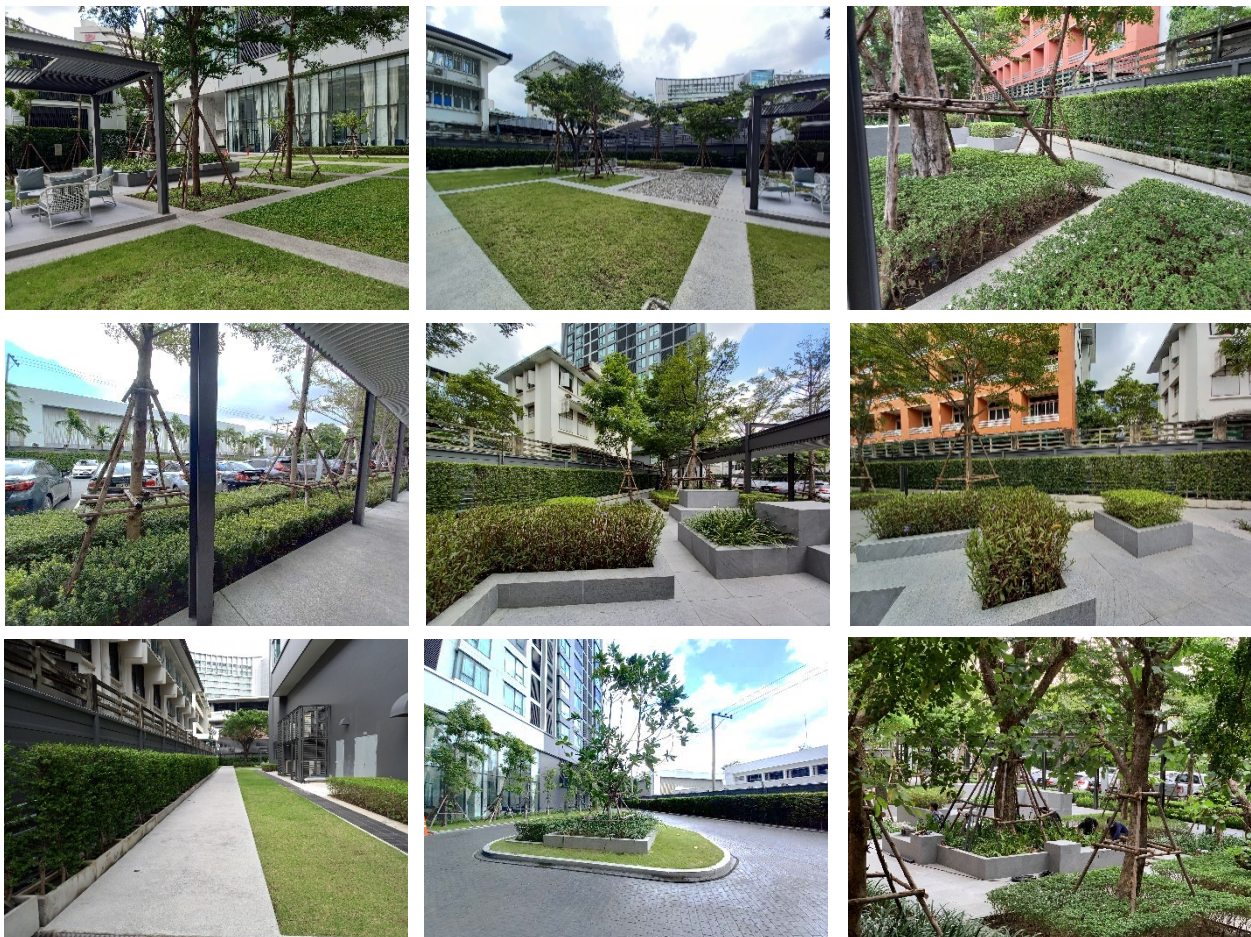
ภาพที่ 2.2-2 พื้นที่สีเขียวภายในโครงการ

4. จัดให้มีพื้นที่สีเขียวภายในโครงการ 2,819.13 ตร.ม. โดยชนิดพันธุ์ไม้ยืนต้นที่ปลูกได้แก่ ทางนกยูง แคนา เป็นต้น ซึ่งสามารถดูดซับคาร์บอนมอนอกไซด์ที่เกิดจากโครงการได้ทั้งหมด (จากการคำนวณปริมาณการดูดซับคาร์บอนมอนอกไซด์ จากพื้นที่สีเขียวภายในโครงการอ้างอิงการคำนวณจากงานวิจัยภาควิชาวนวัฒนวิทยา คณะวิทยาศาสตร์มหาวิทยาลัย เกษตรศาสตร์, 2543)	✓ - โครงการจัดให้มีพื้นที่สีเขียวภายในโครงการ โดยเป็นพื้นที่สีเขียวชั้นล่าง และชั้น 28 ซึ่งมีส่วนช่วยในการดูดซับคาร์บอนมอนอกไซด์ที่เกิดจากโครงการ รวมทั้งเพื่อสร้างทัศนียภาพที่สวยงาม และเป็นพื้นที่พักผ่อนหย่อนใจภายในโครงการ	ภาพที่ 2.2-2	-

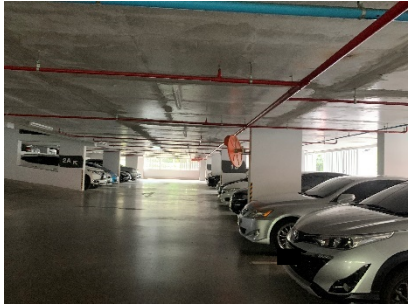
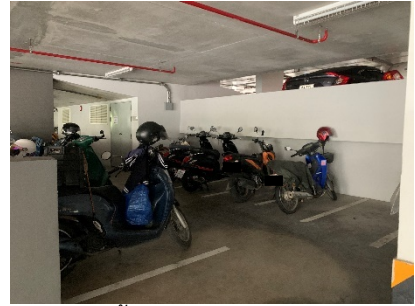
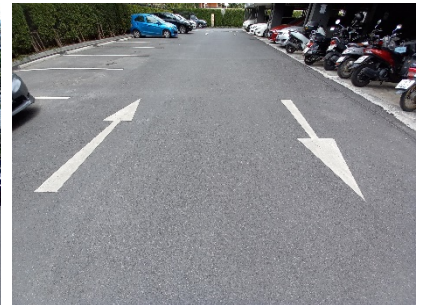
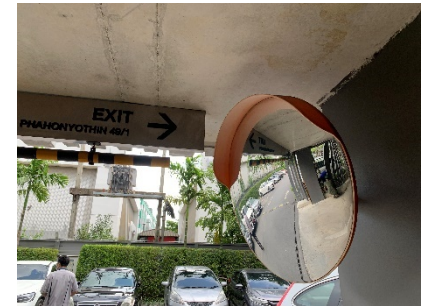
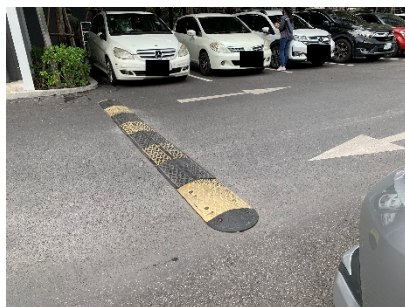
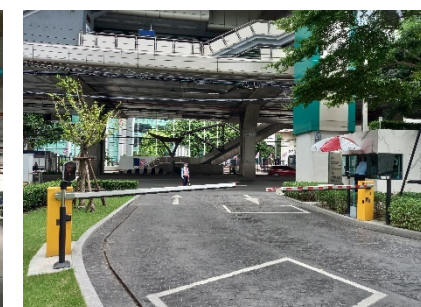
ภาพที่ 2.2-3 ป้ายสัญลักษณ์จราจรและพื้นที่จอดรถของโครงการ

1.2 คุณภาพอากาศ 1) ฝุ่นละออง	1. ควบคุมความเร็วของรถภายในโครงการ เช่น ป้ายจำกัดความเร็วไม่เกิน 30 กิโลเมตร/ ชั่วโมงเพื่อไม่ให้เกิดการฟุ้งกระจายของฝุ่นบนผิวถนน	✓ - โครงการจัดให้มีการควบคุมความเร็วของรถภายในโครงการ โดยจัดให้มีการติดตั้งป้ายจำกัดความเร็วไม่เกิน 20 กิโลเมตร/ชั่วโมง และจัดให้มีเจ้าหน้าที่รักษาความปลอดภัยคอยอำนวยความสะดวกการจราจร จัดระเบียบการจราจร และควบคุมความเร็วภายในโครงการ	ภาพที่ 2.2-3	-

2. หมั่นดูแลรักษาสภาพถนนทางเดินรถ โดยฉีดล้างถนนเป็นครั้งคราวเพื่อป้องกัน การฟุ้งกระจายของฝุ่นอันเนื่องจากการ สัญจรบนถนน	✓ - โครงการจัดให้มีพนักงานทำความสะอาดคอยดูแลรักษาความสะอาดบริเวณถนนเป็นประจำทุกวัน เพื่อป้องกันการฟุ้งกระจายของฝุ่นอันเนื่องมาจากการสัญจรบนถนน	ภาพที่ 2.2-3 เอกสารแนบ 3	-

3. ดูแลรักษาสภาพถนนทางเดินรถ และป้ายจราจรในโครงการให้สะอาด และ สภาพอยู่ดีเสมอ กรณีพบว่าทางเดินรถ และป้ายจราจรมีการชำรุดให้ดำเนินการซ่อมแซมหรือปรับเปลี่ยนใหม่โดยทันที	✓ - โครงการจัดให้มีพนักงานทำความสะอาดคอยดูแลรักษาความสะอาดบริเวณถนนเป็นประจำทุกวัน กรณีที่พบการชำรุดกำหนดให้ซ่อมแซมโดยทันที รวมทั้งจัดให้มีเจ้าหน้าที่คอยตรวจสอบป้ายจราจร และทางเดินรถ ให้มีสภาพดีอยู่เสมอ หากพบว่ามีการชำรุดให้ดำเนินการซ่อมแซมหรือปรับเปลี่ยนใหม่โดยทันที	ภาพที่ 2.2-3 เอกสารแนบ 3	-

2. จัดระบบการจราจรภายในโครงการให้ชัดเจน รวมถึงถึงการควบคุมการปฏิบัติตามของผู้พักอาศัย	✓ - โครงการจัดให้มีจัดระบบการจราจรภายในโครงการให้ชัดเจน รวมทั้งจัดให้มีเจ้าหน้าที่รักษาความปลอดภัยการควบคุมการปฏิบัติตามของผู้พักอาศัย	ภาพที่ 2.2-3	-

2) มลพิษทางอากาศ (ต่อ)	3. จัดให้มีเจ้าหน้าที่อำนวยความสะดวก ด้าน การจราจร บริเวณทางเข้า-ออก โครงการ	✓ - โครงการจัดให้มีเจ้าหน้าที่รักษาความปลอดภัยการควบคุมการปฏิบัติตามของผู้พักอาศัย	ภาพที่ 2.2-3	-

5. ควบคุมความเร็วของรถภายในโครงการ เช่น ป้ายจำกัดความเร็วไม่เกิน 30 กิโลเมตร/ชั่วโมง เพื่อไม่ให้เกิดการฟุ้งกระจายของฝุ่นบนผิวถนน	✓ - โครงการจัดให้มีการควบคุมความเร็วของรถภายในโครงการ โดยจัดให้มีสัญญาณความเร็ว และจัดให้มีเจ้าหน้าที่รักษาความปลอดภัยอำนวยความสะดวกการจราจร จัดระเบียบการจราจร และควบคุมความเร็วภายในโครงการ	ภาพที่ 2.2-3	-

6. หมั่นดูแลรักษาความสะอาดบริเวณถนน โดยฉีด ล้าง ถนนเป็นครั้งคราวเพื่อป้องกัน การฟุ้ง กระจายของฝุ่นอันเนื่องจากถนน	✓ - โครงการจัดให้มีพนักงานทำความสะอาดคอยดูแลรักษาความสะอาดบริเวณถนนเป็นประจำทุกวัน เพื่อป้องกันการฟุ้งกระจายของฝุ่นอันเนื่องมาจากการสัญจรบนถนน	ภาพที่ 2.2-3 เอกสารแนบ 3	-

1.3) เสียงและความสั่นสะเทือน	ควบคุมความเร็วของการใช้รถในบริเวณพื้นที่โครงการ เช่น ติดป้ายจำกัดความเร็ว จะช่วยลดระดับเสียงที่เกิดจากการแล่นของรถยนต์ลดลงไปด้วย	✓ - โครงการจัดให้มีการควบคุมความเร็วของรถภายในโครงการ โดยจัดให้มีสัญญาณรถความเร็ว และจัดให้มีเจ้าหน้าที่รักษาความปลอดภัยคอยอำนวยความสะดวกการจราจร จัดระเบียบการจราจร และควบคุมความเร็วภายในโครงการ	ภาพที่ 2.2-3	-

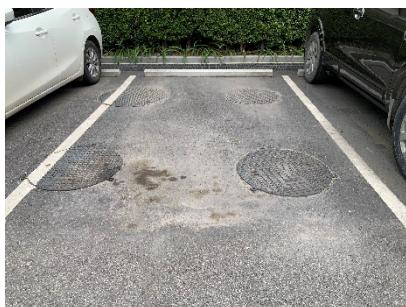
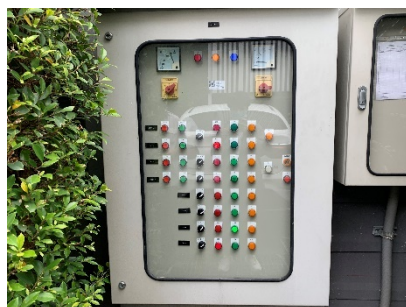
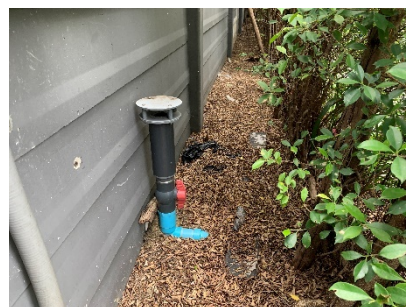
ภาพที่ 2.2-5 ระบบบำบัดน้ำเสียของโครงการ

1.4) คุณภาพน้ำ	1. จัดให้มีระบบบำบัดน้ำเสียตะกอนเร่ง (Activated Sludge System) โดยออกแบบ ให้ มีระบบบำบัดน้ำเสียจำนวน 4 ชุด สามารถ บำบัดน้ำเสียให้มีค่าบีโอดี (BOD) ในน้ำทิ้งไม่เกิน 20 มก/ล.	✓ - โครงการจัดให้มีระบบบำบัดน้ำเสียตะกอนเร่ง (Activated Sludge System) โดยออกแบบ ให้มีระบบบำบัดน้ำเสียจำนวน 4 ชุด สามารถ บำบัดน้ำเสียให้มีค่าบีโอดี (BOD) ในน้ำทิ้งไม่เกิน 20 มก/ล.	ภาพที่ 2.2-5	-

2. จัดให้มีการบำบัดก๊าซมีเทนด้วยวิธี Biological Oxidation โดยแบคทีเรียกลุ่ม เมทาโนโทรฟ (Methanotroph Bacteria) ซึ่งเป็นแบคทีเรียประเภทใช้ออกซิเจนในการออกซิไดซ์ก๊าซมีเทนเพื่อใช้เป็นสารอาหารและผลิตก๊าซคาร์บอนไดออกไซด์ขึ้นมาแทน ดังนั้น ภายในบ่อดินโครงการ จึงใช้ดินร่วนกับปุ๋ยอินทรีย์ โดยโครงการได้จัดเตรียมบ่อดินขนาด 4.86 ตร.ม. ซึ่งสามารถกำจัดก๊าซมีเทนได้เพียงพอต่อปริมาณก๊าซมีเทนที่เกิดขึ้น	✓ - โครงการจัดให้มีการบำบัดก๊าซมีเทนด้วยวิธี Biological Oxidation โดยแบคทีเรียกลุ่ม เมทาโนโทรฟ (Methanotroph Bacteria) ซึ่งเป็นแบคทีเรียประเภทใช้ออกซิเจนในการออกซิไดซ์ก๊าซมีเทนเพื่อใช้เป็นสารอาหารและผลิตก๊าซคาร์บอนไดออกไซด์ขึ้นมาแทน ดังนั้น ภายในบ่อดินโครงการจึงใช้ดินร่วนกับปุ๋ยอินทรีย์ โดยโครงการได้จัดเตรียมบ่อดินขนาด 4.86 ตร.ม. ซึ่งสามารถกำจัดก๊าซมีเทนได้เพียงพอต่อปริมาณก๊าซมีเทนที่เกิดขึ้น	ภาพที่ 2.2-5	-

1.4) คุณภาพน้ำ (ต่อ)	3. โครงการได้จัดให้มีการบำบัดละอองน้ำเสียด้วยวิธีกรองด้วยดิน โดยให้มีระยะเวลาในการสัมผัส ดินอย่างน้อย 30 วินาที และปล่อยละอองน้ำเสียออกที่ความลึกจากผิวดิน 0.4 ม. ซึ่งปริมาณละอองน้ำเสียที่เกิดขึ้น 20 ลบ.ม/ชม./ อาคาร และโครงการจัดเตรียมพื้นที่ไว้สำหรับบำบัดละอองน้ำเสียที่เกิดขึ้นจากระบบบำบัดน้ำเสีย ขนาด 4 ตร.ม.	✓ - โครงการจัดให้มีการบำบัดละอองน้ำเสียด้วยวิธีกรองด้วยดิน โดยให้มีระยะเวลาในการสัมผัส ดินอย่างน้อย 30 วินาที และปล่อยละอองน้ำเสียออกที่ความลึกจากผิวดิน 0.4 ม. ซึ่งปริมาณละอองน้ำเสียที่เกิดขึ้น 20 ลบ.ม/ชม./ อาคาร และโครงการจัดเตรียมพื้นที่ไว้สำหรับบำบัดละอองน้ำเสียที่เกิดขึ้นจากระบบบำบัดน้ำเสีย ขนาด 4 ตร.ม.	ภาพที่ 2.2-5	-

3.2 การบำบัดน้ำเสีย	1. จัดให้มีระบบบำบัดน้ำเสียแบบตะกอน เร่ง (Activated Sludge System) โดย ออกแบบให้มี ระบบบำบัดน้ำเสียจำนวน 4 ชุด สามารถบำบัดน้ำเสียให้มีค่าบีโอดี (BOD) ในน้ำทิ้งไม่เกิน 20 มก/ล.	✓ - โครงการจัดให้มีระบบบำบัดน้ำเสียตะกอนเร่ง (Activated Sludge System) โดยออกแบบ ให้มีระบบบำบัดน้ำเสียจำนวน 4 ชุด สามารถบำบัดน้ำเสียให้มีค่าบีโอดี (BOD) ในน้ำทิ้งไม่เกิน 20 มก/ล.	ภาพที่ 2.2-5 เอกสารแนบ 4	-

2. จัดให้มีการบำบัดก๊าซมีเทนด้วยวิธี Biological Oxidation โดยแบคทีเรียกลุ่มเมทาโนโทรฟ (Methanotroph Bacteria) ซึ่งเป็นแบคทีเรีย ประเภทใช้อากาศในการออกซิไดซ์ก๊าซมีเทนเพื่อใช้เป็นสารอาหารและผลิตก๊าซคาร์บอนไดออกไซด์ขึ้นมาแทน ดังนั้นภายในบ่อดินโครงการจึงใช้ดินร่วนกับปุ๋ยอินทรีย์โดยโครงการได้ จัดเตรียมบ่อดินขนาด 4.86 ตร.ม. ซึ่ง สามารถกำจัดก๊าซมีเทนได้เพียงพอต่อปริมาณก๊าซมีเทนที่เกิดขึ้น	✓ - โครงการจัดให้มีการบำบัดก๊าซมีเทนด้วยวิธี Biological Oxidation โดยแบคทีเรียกลุ่ม เมทาโนโทรฟ (Methanotroph Bacteria) ซึ่งเป็นแบคทีเรียประเภทใช้อากาศในการออกซิไดซ์ก๊าซมีเทนเพื่อใช้เป็นสารอาหารและผลิตก๊าซ คาร์บอนไดออกไซด์ขึ้นมาแทน ดังนั้น ภายในบ่อดินโครงการจึงใช้ดินร่วนกับปุ๋ยอินทรีย์ โดยโครงการได้จัดเตรียมบ่อดิน ขนาด 4.86 ตร.ม. ซึ่งสามารถกำจัดก๊าซมีเทนได้เพียงพอต่อปริมาณก๊าซมีเทนที่ เกิดขึ้น	ภาพที่ 2.2-5	-

3.2 การบำบัดน้ำเสีย (ต่อ)	3. โครงการได้จัดให้มีการบำบัดละอองน้ำเสียด้วย วิธีกรองด้วยดิน โดยให้มี ระยะเวลาในการสัมผัส ดินอย่างน้อย 30 วินาที และปล่อยละอองน้ำเสียออกที่ความลึกจากผิวดิน 0.4 ม. ซึ่งปริมาณละอองน้ำเสียที่เกิดขึ้น 20 ลบ.ม./ชม. อาคาร และโครงการจัดเตรียมพื้นที่ไว้สำหรับบำบัดละอองน้ำเสียที่เกิดขึ้นจากระบบบำบัดน้ำเสีย ขนาด 4 ตร.ม.	✓ - โครงการจัดให้มีการบำบัดละอองน้ำเสียด้วยวิธีกรองด้วยดิน โดยให้มีระยะเวลาในการสัมผัส ดินอย่างน้อย 30 วินาที และปล่อยละอองน้ำเสียออกที่ความลึกจากผิวดิน 0.4 ม. ซึ่งปริมาณละอองน้ำเสียที่เกิดขึ้น 20 ลบ.ม./ชม./ อาคาร และโครงการจัดเตรียมพื้นที่ไว้สำหรับบำบัดละอองน้ำเสียที่เกิดขึ้นจากระบบบำบัดน้ำเสีย ขนาด 4 ตร.ม.	ภาพที่ 2.2-5	-

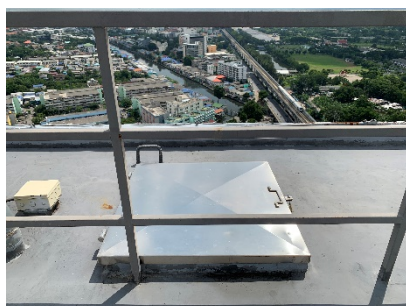
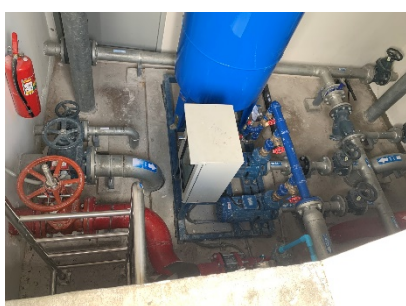
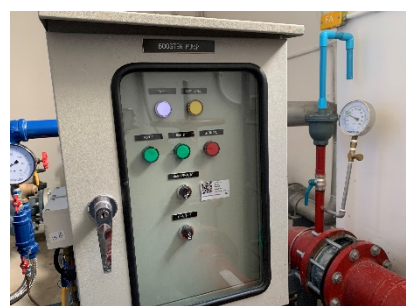
ภาพที่ 2.2-6 ระบบน้ำใช้ภายในโครงการ

3.1 การใช้งาน	1. จัดให้มีถังเก็บน้ำสำรองชั้นใต้ดินความจุรวม 583 ลบ.ม. โดยเป็นการสำรองเพื่อ การ ดับเพลิง 162 ลบ.ม. และถังเก็บน้ำสำรองชั้นดาดฟ้าความจุรวม 154 ลบ.ม. สำรองเพื่อการอุปโภค-บริโภคทั้งหมดรวมปริมาณสำรอง เพื่อการอุปโภคบริโภค เท่ากับ 575 ลบ.ม.ซึ่ง จากอัตราการใช้น้ำเพื่อการอุปโภค-บริโภค 572.53 ลบ.ม./วัน โครงการจะสามารถสำรองน้ำเพื่อการอุปโภค-บริโภคได้ 1 วัน	✓ - โครงการจัดให้มีถังเก็บน้ำสำรองชั้นใต้ดินความจุรวม 583 ลบ.ม. โดยเป็นการสำรองเพื่อ การ ดับเพลิง 162 ลบ.ม. และถังเก็บน้ำสำรองชั้นดาดฟ้าความจุรวม 154 ลบ.ม. สำรองเพื่อการอุปโภค-บริโภคทั้งหมดรวมปริมาณสำรอง เพื่อการอุปโภคบริโภค เท่ากับ 575 ลบ.ม.ซึ่ง จากอัตราการใช้น้ำเพื่อการอุปโภค-บริโภค 572.53 ลบ.ม./วัน โครงการจะสามารถสำรองน้ำเพื่อการอุปโภค-บริโภคได้ 1 วัน	ภาพที่ 2.2-6	-

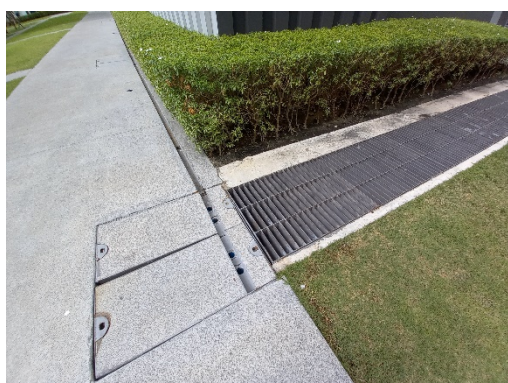
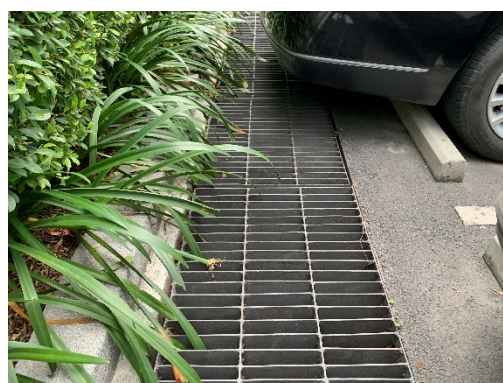
ภาพที่ 2.2-8 ระบบระบายน้ำภายในโครงการ

3. จัดให้มีตะแกรงดักขยะก่อนระบายน้ำออกจากโครงการ	✓ - โครงการจัดให้มีตะแกรงดักขยะก่อนระบายน้ำออกจากโครงการ	ภาพที่ 2.2-8	-
	4. ออกแบบให้มีบ่อน้ำของโครงการ เพื่อชะลอการไหลของน้ำส่วนเกินมีปริมาตร 853 ลบ.ม. ซึ่งเพียงพอในการชะลอน้ำฝนที่ต้องกักเก็บไว้ 849 ลบ.ม. ไว้ภายในโครงการก่อนระบายออกภายนอกโครงการ และควบคุมอัตราการระบายหลังพัฒนาโครงการให้มีค่าไม่เกินอัตราการระบายน้ำก่อนการพัฒนาโครงการ	✓ - โครงการจัดให้มีการออกแบบบ่อน้ำของโครงการ เพื่อชะลอการไหลของน้ำส่วนเกินมีปริมาตร 853 ลบ.ม. ซึ่งเพียงพอในการชะลอน้ำฝนที่ต้องกักเก็บไว้ 849 ลบ.ม. ไว้ภายในโครงการก่อนระบายออกภายนอกโครงการ และควบคุมอัตราการระบายหลังพัฒนาโครงการให้มีค่าไม่เกินอัตราการระบายน้ำก่อนการพัฒนาโครงการ	ภาพที่ 2.2-5	-

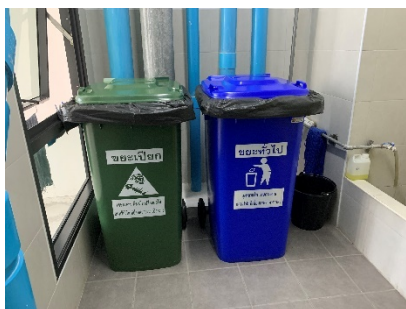
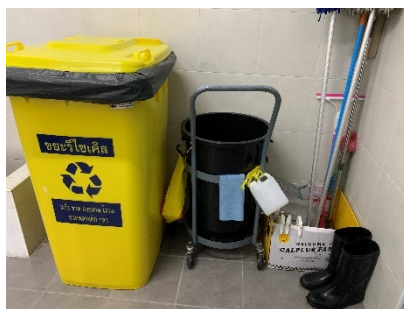
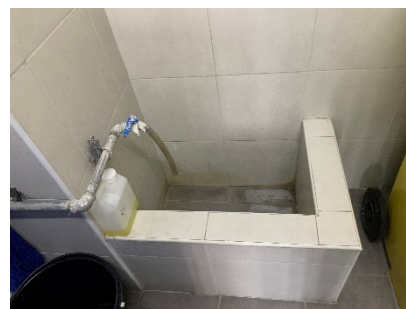
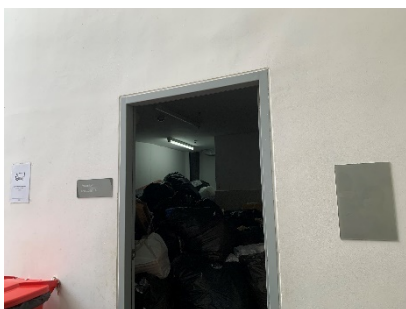
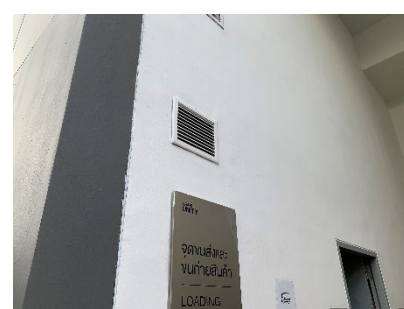
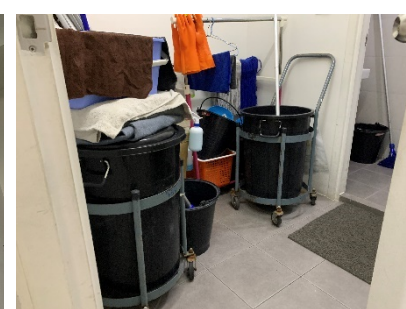
ภาพที่ 2.2-9 ห้องพักมูลฝอย

3.4 การกำจัดมูลฝอย	1. จัดตั้งรองรับมูลฝอยจำนวน 4 ถัง (ขยะแห้ง ขยะเปียก ขยะรีไซเคิล และขยะอันตราย) แบบมีฝาปิดมิดชิดพร้อมสวมถุงดำรองรับไว้ในทุกชั้นที่มีห้องพักแต่ขยะอันตรายจะใช้ถุงขยะสี แดงหรือสีส้ม และจัดให้มีพนักงานทำความสะอาดจัดเก็บมูลฝอยจากถังรองรับมูลฝอย คัดแยกมูลฝอยนำไปรวมไว้ที่ห้องพักมูลฝอยรวม เพื่อให้รถขนมูลฝอยสำนักงานเขตจตุจักรมาจัดเก็บต่อไป	● - โครงการจัดให้มีถังรองรับมูลฝอยจำนวน 3 ถัง (ขยะแห้ง ขยะเปียก และขยะรีไซเคิล) แบบมีฝาปิดมิดชิดพร้อมสวมถุงดำรองรับไว้ในทุกชั้นที่มีห้องพัก และจัดให้มีพนักงานทำความสะอาดทุกครั้งหลังจัดเก็บมูลฝอยจากถังรองรับมูลฝอย คัดแยกมูลฝอยนำไปรวมไว้ที่ห้องพักมูลฝอยรวม เพื่อให้รถขนมูลฝอยสำนักงานเขตจตุจักรมาจัดเก็บต่อไป	ภาพที่ 2.2-9 เอกสารแนบ 3	-

6. ห้องพักขยะรวมของโครงการ ตั้งอยู่บริเวณอาคารบริการ และห้องชุดเพื่อการพาณิชย์ กำหนดให้ทางเข้า-ออกของรถเก็บขนขยะบริเวณถนนพหลโยธิน ห้องพักขยะรวมของโครงการมีลักษณะเป็นห้องคอนกรีตเสริมเหล็กและมีประตูเหล็กชนิดบานทึบสำหรับ ปิด-เปิดแบ่งออกเป็น 4 ส่วน ตามประเภทของขยะ ได้แก่ ห้องพัก ขยะแห้ง ห้องพักขยะอันตราย ห้องพักขยะเปียกและห้องพักขยะรีไซเคิลรองรับมูลฝอยได้ไม่น้อยกว่า 3 วัน	✓ - โครงการจัดให้มีห้องพักขยะรวมของโครงการ ตั้งอยู่บริเวณอาคารบริการและห้องชุดเพื่อการพาณิชย์ กำหนดให้ทางเข้า-ออกของรถเก็บขนขยะบริเวณถนนพหลโยธิน ห้องพักขยะรวมของ โครงการมีลักษณะเป็นห้องคอนกรีตเสริมเหล็กและมีประตูเหล็กชนิดบานทึบสำหรับ ปิด-เปิดแบ่งออกเป็น 4 ส่วน ตามประเภทของขยะ ได้แก่ ห้องพัก ขยะแห้ง ห้องพักขยะ อันตราย ห้องพักขยะเปียกและห้องพักขยะรีไซเคิลรองรับมูลฝอยได้ไม่น้อยกว่า 3 วัน	ภาพที่ 2.2-9	-

8. ห้องพักมูลฝอยจะต้องมีประตูปิดมิดชิด เพื่อป้องกันกลิ่นรบกวนผู้อยู่อาศัยและชุมชนบริเวณใกล้เคียง โดยเปิดประตูเฉพาะช่วงที่มีการเก็บขนมูลฝอยเท่านั้น	✓ - โครงการจัดให้มีการออกแบบให้ห้องพักมูลฝอยจะต้องมีประตูปิดมิดชิด เพื่อป้องกันกลิ่นรบกวนผู้อยู่อาศัยและชุมชนบริเวณใกล้เคียง โดยเปิดประตู เฉพาะช่วงที่มีการเก็บขนมูลฝอยเท่านั้น	ภาพที่ 2.2-9	-

9. บริเวณพื้นห้องพักมูลฝอยรวมจะต้องจัดให้มีท่อรวบรวมน้ำจากการล้างห้องพักมูลฝอยเข้าสู่ระบบบำบัดน้ำเสีย	✓ - โครงการจัดให้มีการออกแบบให้บริเวณพื้นห้องพักมูลฝอยรวมจะต้องจัดให้มีท่อรวมน้ำจากการล้างห้องพักมูลฝอยเข้าสู่ระบบบำบัดน้ำเสีย	ภาพที่ 2.2-9	-

16. จัดเตรียมภาชนะรองรับขยะตั้งไว้บริเวณพื้นที่ส่วนกลาง เช่น บริเวณโถงทางเดินโถงลิฟต์ โถงพักคอย และชั้นจอดรถ เป็นต้น	✓ - โครงการจัดให้มีภาชนะรองรับขยะตั้งไว้บริเวณพื้นที่ส่วนกลางของโครงการ	ภาพที่ 2.2-9	-

3.4 การกำจัดการมูลฝอย (ต่อ)	17. จัดให้มีถังขยะอันตรายจำนวน 2 ถัง ตั้งไว้ในห้องพักขยะรวมของโครงการ (ส่วนวางขยะอันตราย) ซึ่งจะมีตัวอักษรพิมพ์อยู่ข้างถังว่า “ถังขยะอันตราย” โดยภายในถังจะรองด้วยถุงพลาสติกสีส้ม/สีแดง สำหรับใส่ขยะอันตราย เพื่อเก็บรวบรวมขยะอันตรายไว้รอการเก็บขนไปกำจัดจากสำนักงานเขต	● - โครงการจัดให้มีถังขยะอันตรายจำนวน 1 ถัง ตั้งไว้ในห้องพักขยะรวมของโครงการ (ส่วนวางขยะอันตราย) ซึ่งจะมีตัวอักษรพิมพ์อยู่ข้างถังว่า “ถังขยะอันตราย” โดยภายในถังจะรองด้วยถุงพลาสติกสีส้ม/สีแดง สำหรับใส่ขยะอันตราย เพื่อเก็บรวบรวมขยะอันตรายไว้รอการเก็บขนไปกำจัดจากสำนักงานเขต	ภาพที่ 2.2-9	ตารางที่ 4.1-2

18. จัดให้มีถังระบายน้ำภายในห้องพักขยะรวม และเชื่อมต่อท่อระบายน้ำกับระบบบำบัด เพื่อรวบรวมน้ำขยะและน้ำล้างทำความสะอาดก่อนที่จะรวบรวมเข้าสู่ระบบบำบัดน้ำเสียของโครงการ	✓ - โครงการจัดให้มีถังระบายน้ำภายในห้องพักขยะรวม และเชื่อมต่อท่อระบายน้ำกับระบบบำบัด เพื่อรวบรวมน้ำขยะและน้ำล้างทำความสะอาดก่อนที่จะรวบรวมเข้าสู่ระบบบำบัดน้ำเสียของโครงการ	ภาพที่ 2.2-9	-

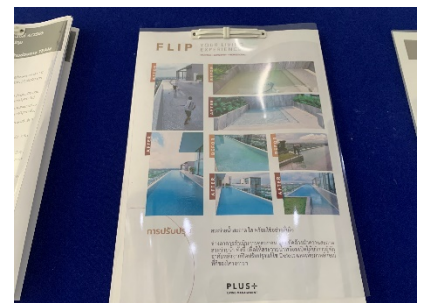
### ภาพที่ 2.2-14 การประชาสัมพันธ์ภายในพื้นที่โครงการ

3. ล้างถังสำรองน้ำใช้ของโครงการ ทุก 6 เดือน ตลอดระยะเวลาเปิดดำเนินการ	● - โครงการจัดให้มีการล้างถังสำรองน้ำใช้ของโครงการปีละ 1 ครั้ง	-	ตารางที่ 4.1-2
	4. รณรงค์ให้ผู้พักอาศัยใช้น้ำอย่างประหยัด	✓ - โครงการจัดให้มีการประชาสัมพันธ์รณรงค์เกี่ยวกับการประหยัดน้ำภายในพื้นที่โครงการ และผ่านทางระบบออนไลน์ของโครงการ	ภาพที่ 2.2-14	-

3. รณรงค์ให้ผู้พักอาศัยแยกขยะตั้งแต่ต้นทาง โดยนำมาใส่ถังมูลฝอยแต่ละประเภท	✓ - โครงการจัดให้มีการประชาสัมพันธ์รณรงค์ให้ผู้พักอาศัยแยกขยะตั้งแต่ต้นทาง โดยนำมาใส่ถังมูลฝอยแต่ละประเภท	ภาพที่ 2.2-14	-

15. รณรงค์ให้ผู้พักอาศัยและพนักงานประจำสำนักงานโครงการมีการคัดแยกประเภทขยะ โดยจะจัดให้มีถังรองรับขยะแยกประเภทภายในห้องพักขยะประจำชั้นพักอาศัย	✓ - โครงการจัดให้มีการประชาสัมพันธ์รณรงค์ให้ผู้พักอาศัยแยกขยะตั้งแต่ต้นทาง โดยนำมาใส่ถังมูลฝอยแต่ละประเภท	ภาพที่ 2.2-14	-
