รายงานผลการปฏิบัติตามมาตรการป้องกันและแก้ไขผลกระทบสิ่งแวดล้อม  
และมาตรการติดตามตรวจสอบผลกระทบสิ่งแวดล้อม

โครงการเหมืองแร่หินอุตสาหกรรมชนิดหินปูน  
เพื่ออุตสาหกรรมก่อสร้าง  
ประทานบัตรเลขที่ 28075/15793  
และประทานบัตรเลขที่ 28076/15876  
ของ  
บริษัท ไกรสิน จำกัด  
ตำบลหน้าพระลาน อำเภอเฉลิมพระเกียรติ จังหวัดสระบุรี

เมษายน 2565

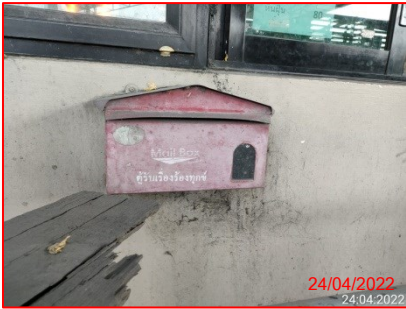
(1) กล่องรับเรื่องร้องเรียน

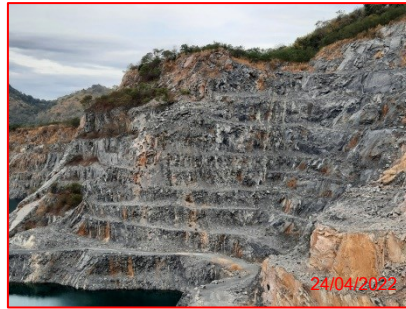
(2) ลักษณะหน้าเหมืองชั้นบันได

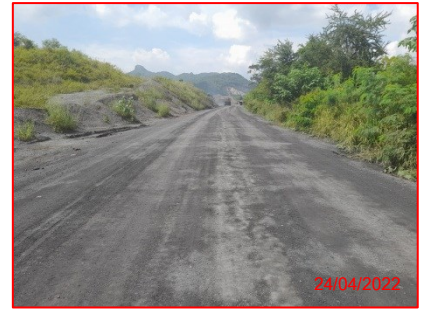
(3) เศษหินนำไปปรับปรุงเส้นทางขนส่ง

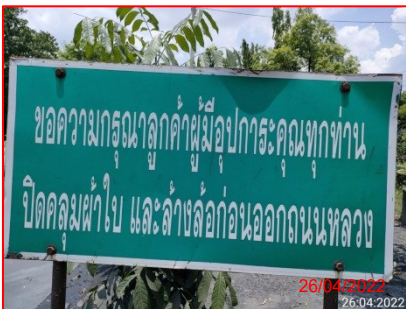
(4) ป้ายแจ้งการปิดคลุมผ้าใบ

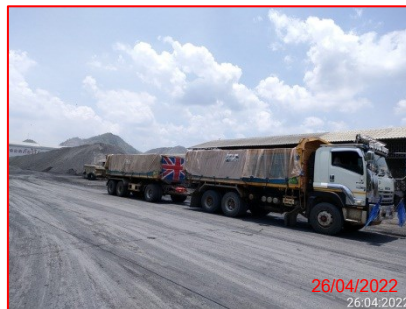
(5) การปิดคลุมรถบรรทุก

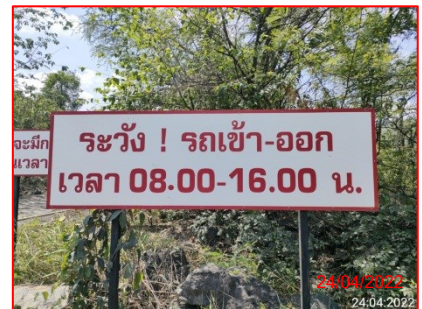
(6) ป้ายเตือนระวังรถเข้า-ออก เวลา 08.00-16.00 น.

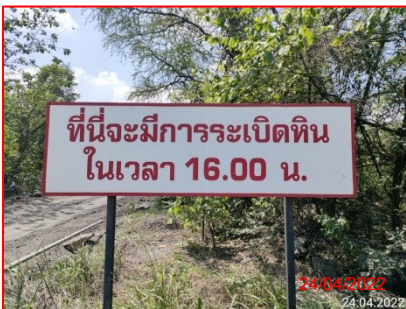
(7) ป้ายบอกเวลาการระเบิดหิน ในเวลา 16.00 น.

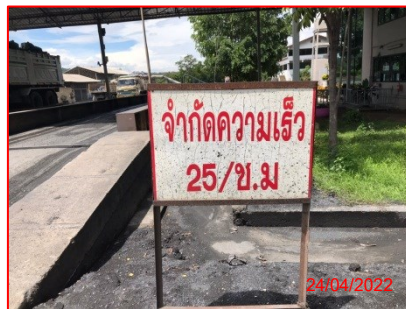
(8) ป้ายแจ้งเตือนจำกัดความเร็วรถ 25/ข.ม

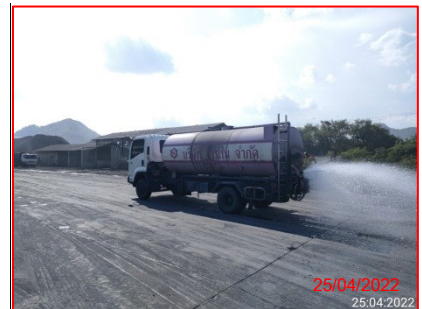
(9) การฉีดพรมน้ำเส้นทางลำเลียง ในโรงโม่หิน

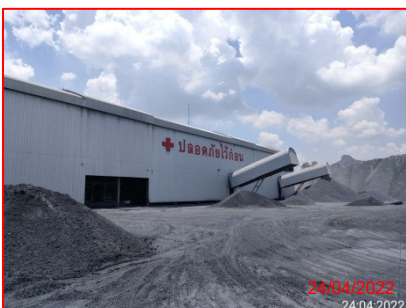
(10) การปิดคลุมอาคารโรงโม่หิน และสายพานลำเลียง

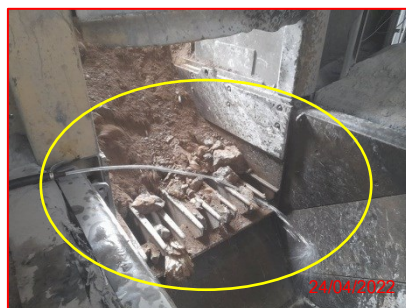
(11) การฉีดพรมน้ำบริเวณเครื่องบด ย่อยหิน

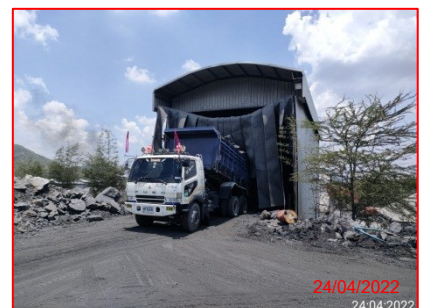
(12) การปิดคลุมบริเวณยู่รับหิน (Hopper)

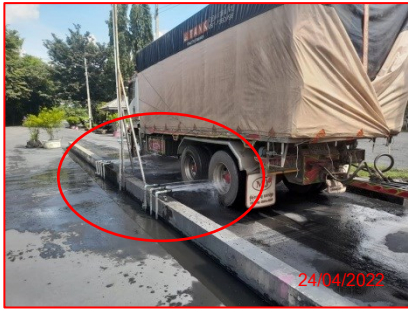
(13) ระบบฉีดล้างล้ออัตโนมัติ

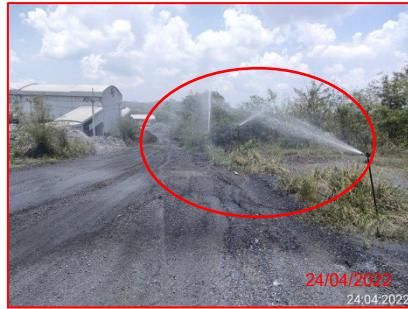
(14) ระบบฉีดสเปรย์น้ำรอบโรงโมหิน

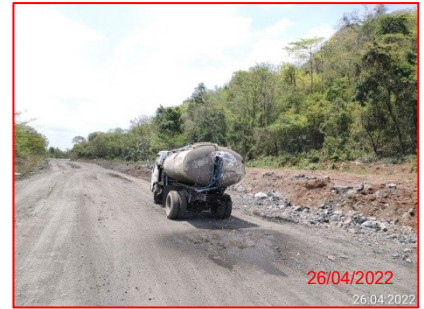
(15) รถฉีดพรมน้ำเส้นทางขนส่งแร่

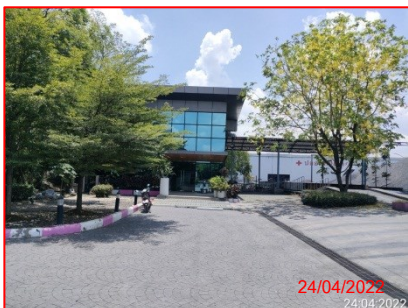
(16) การปรับปรุงทัศนียภาพบริเวณสำนักงานโรง  
โมหินของโครงการ

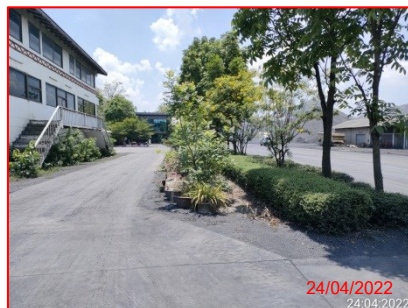
(17) การปรับปรุงทัศนียภาพโรงโมหินของ  
โครงการ

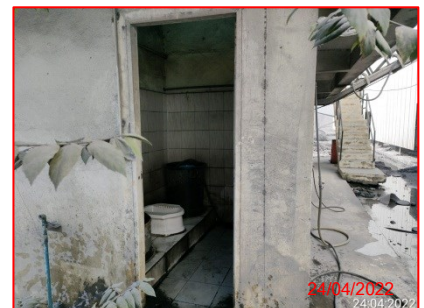
(18) ห้องสุขาสำหรับพนักงาน

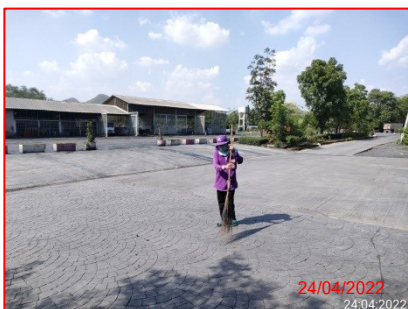
(19) พนักงานทำการเก็บกวาดฝุ่นบนถนน  
บริเวณโรงโมหิน

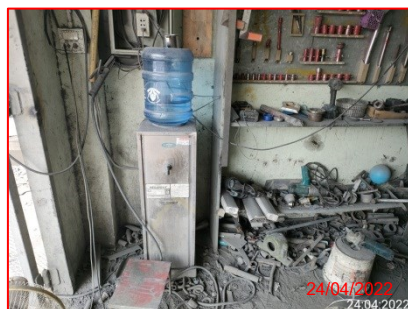
(20) การบริการน้ำดื่มแก่พนักงาน

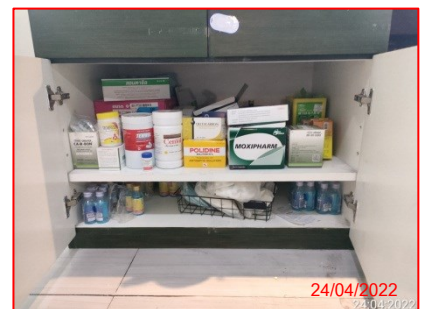
(21) ห้องปฐมพยาบาลเบื้องต้น

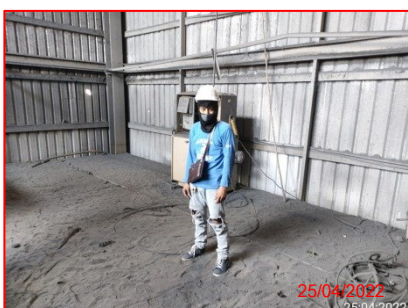
(22) การสวมใส่อุปกรณ์ป้องกันส่วนบุคคล

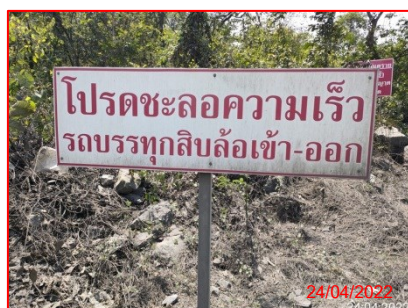
(23) ป้ายเตือนโปรดชะลอความเร็ว

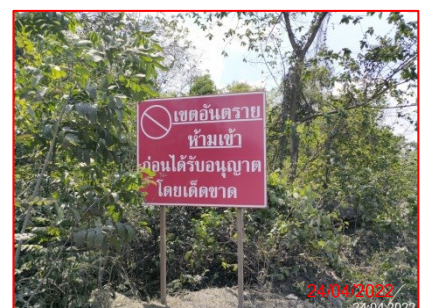
(24) ป้ายเตือนอันตรายจากการระเบิด

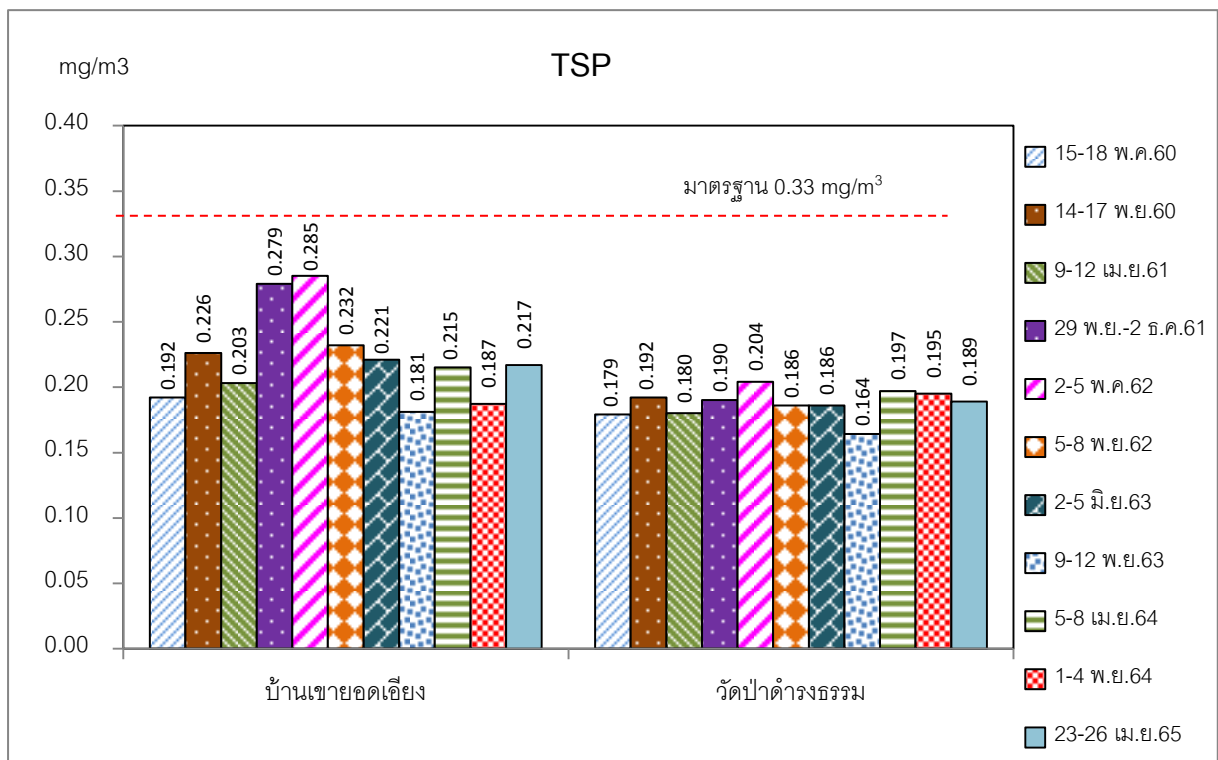
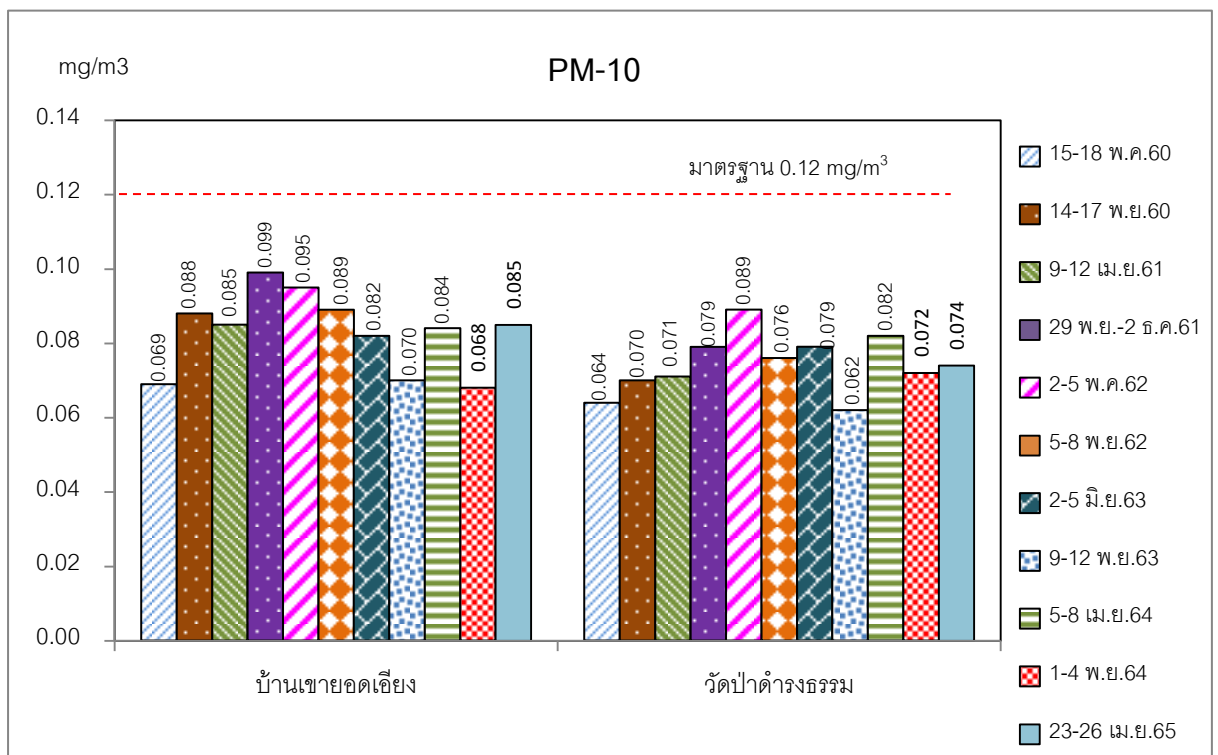
รูปที่ 3-2 กราฟเปรียบเทียบผลการตรวจวัดคุณภาพอากาศในช่วงที่ผ่านมาจนถึงปัจจุบัน

จากผลการตรวจวัดคุณภาพอากาศในช่วงที่ผ่านมาจนถึงปัจจุบัน โดยทำการตรวจวัดคุณภาพอากาศจำนวน 2 สถานี ดังตารางที่ 3-2 และรูปที่ 3-2 พบว่า ผลการตรวจวัดคุณภาพอากาศทุกครั้งมีค่าอยู่ในเกณฑ์มาตรฐานคุณภาพอากาศในบรรยากาศโดยทั่วไป ตามประกาศคณะกรรมการสิ่งแวดล้อมแห่งชาติ ฉบับที่ 24 พ.ศ. 2547 ที่กำหนดให้ปริมาณฝุ่นละอองเฉลี่ย 24 ชั่วโมง จะต้องมียปริมาณฝุ่นละอองแขวนลอยทั้งหมดในบรรยากาศขนาดไม่เกิน 100 ไมครอน (TSP) ต้องไม่เกิน 0.330 มิลลิกรัม/ลูกบาศก์เมตร
