รายงานผลการปฏิบัติตามมาตรการป้องกันและแก้ไขผลกระทบสิ่งแวดล้อม  
และมาตรการติดตามตรวจสอบผลกระทบสิ่งแวดล้อม

โครงการเหมืองแร่หินอุตสาหกรรมชนิดหินปูน  
เพื่ออุตสาหกรรมก่อสร้าง  
ประทานบัตรเลขที่ 28103/15569

เมษายน 2565

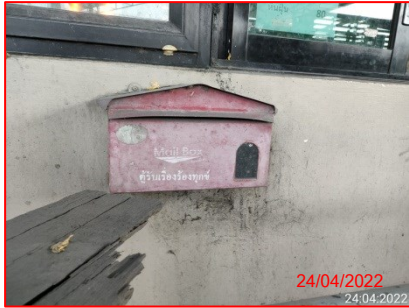
(1) กล่องรับเรื่องร้องเรียน

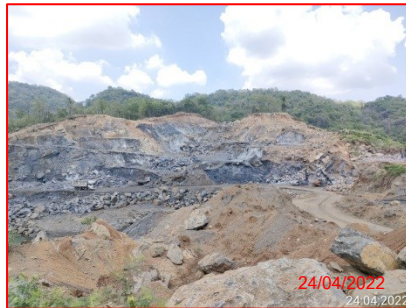
(2) ลักษณะหน้าเหมืองปัจจุบัน

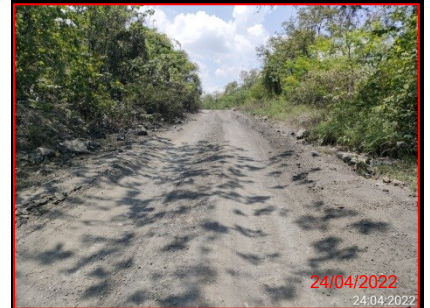
(3) เศษหินนำไปปรับปรุงเส้นทางขนส่ง

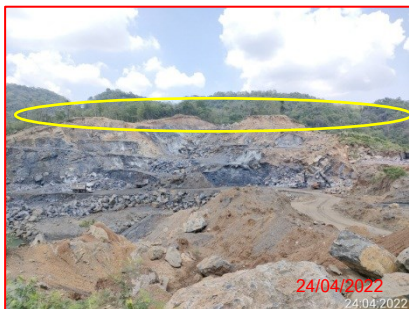
(4) พื้นที่กำลังฟื้นฟูทางด้านทิศเหนือ

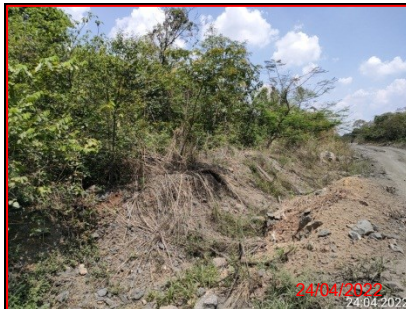
(5) พื้นที่ยังไม่ทำเหมืองและรักษาแนวต้นไม้เดิม

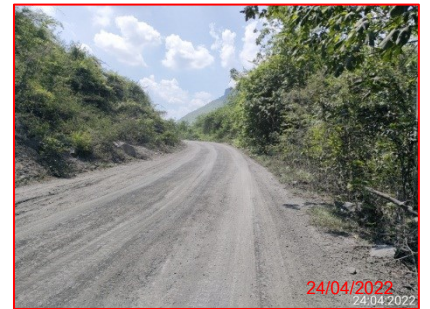
(6) สภาพเส้นทางขนส่งแร่

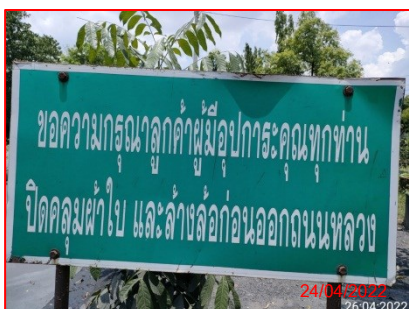
(7) ป้ายแจ้งเตือนปิดคลุมผ้าใบ และ  
ล้างล้อก่อนออกถนนหลวง

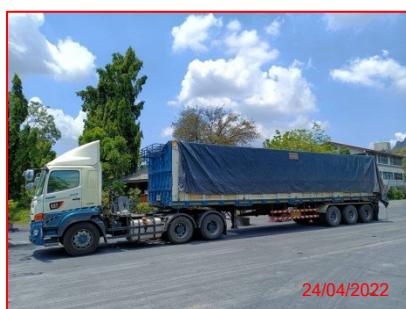
(8) การปิดคลุมรถบรรทุก

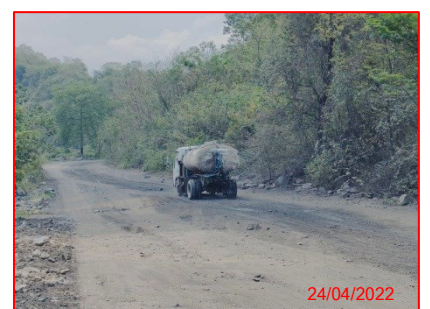
(9) การฉีดพรมน้ำเส้นทางขนส่งแร่

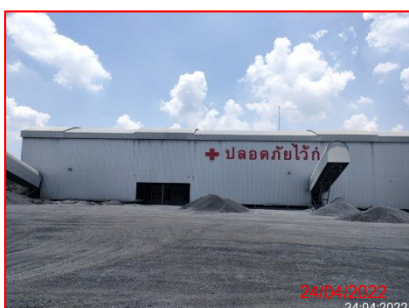
(10) การปิดคลุมอาคารโรงโม่หิน

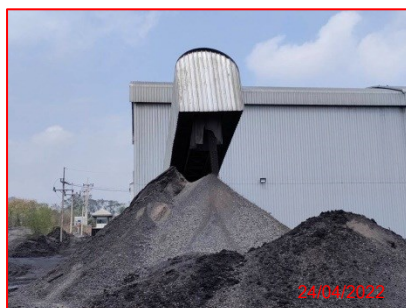
(11) การปิดคลุมสายพานลำเลียง

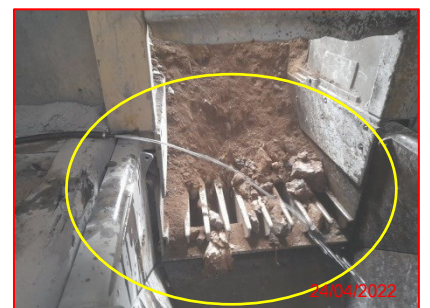
(12) การฉีดพรมน้ำบริเวณเครื่องบด  
ย่อยหิน

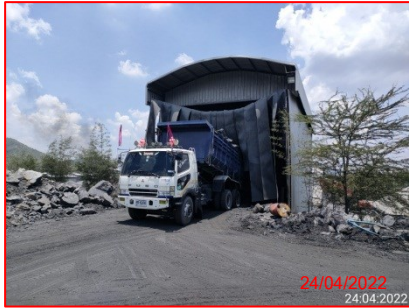
(13) อาคารปิดคลุมบริเวณยังรับหิน  
(Hopper)

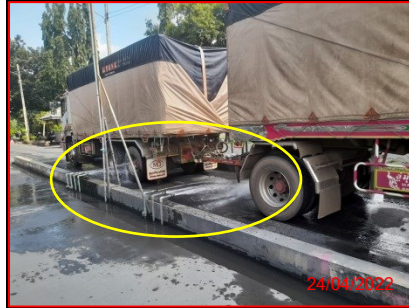
(14) ระบบฉีดล้างล้ออัตโนมัติ

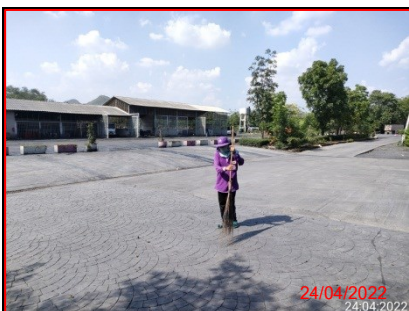
(19) พนักงานทำการเก็บกวาดฝุ่นบนถนน  
บริเวณโรงโม่หิน

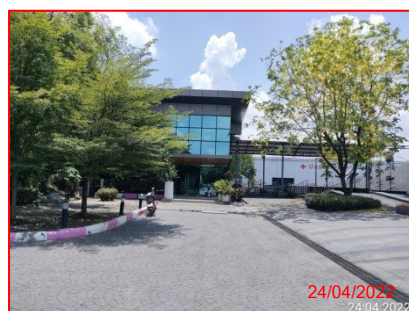
(20) สภาพภูมิทัศน์บริเวณสำนักงานโรงโม่  
หินของโครงการ

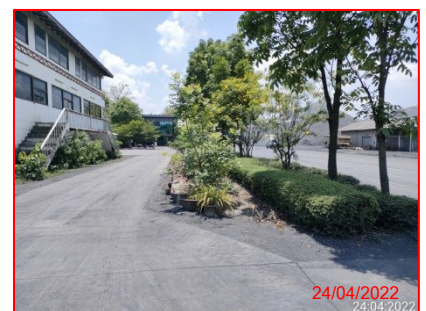
(21) สภาพภูมิทัศน์บริเวณโรงโม่หินของ  
โครงการ
