บทที่ 2

การปฏิบัติตามมาตรการป้องกันและแก้ไขผลกระทบสิ่งแวดล้อม

โครงการโรงแรม แมริออท หัวหิน (ส่วนขยาย) ของบริษัท ทีซีซี ลักซ์ซูรีโฮเทลส์ แอนด์ รีสอร์ท จำกัด ตั้งอยู่ที่ ถนนเพชรเกษม ตำบลหัวหิน อำเภอหัวหิน จังหวัดประจวบคีรีขันธ์ เป็นโรงแรมระดับ 5 ดาว ประกอบด้วยอาคารจำนวนทั้งหมด 16 อาคาร เป็นอาคาร คสล. สูง 1-6 ชั้น ซึ่งมีจำนวนห้องพักทั้งหมดทั้งสิ้น 322 ห้อง ที่จอดรถยนต์ 102 คัน และที่จอดรถจักรยานยนต์ 42 คัน ในด้านคุณภาพสิ่งแวดล้อมซึ่งโครงการได้จัดทำรายงานการประเมินผลกระทบ สิ่งแวดล้อม และได้ผ่านการพิจารณาเห็นชอบรายงานฯตามหนังสือจากสำนักงานนโยบายและแผนทรัพยากรธรรมชาติและสิ่งแวดล้อม เลขที่ ทส. 1009.5/5035 ลงวันที่ 8 พฤษภาคม พ.ศ. 2557 โดยหนังสือเห็นชอบได้กำหนดมาตรการป้องกันและแก้ไขผลกระทบสิ่งแวดล้อม และมาตรการติดตามตรวจสอบผลกระทบสิ่งแวดล้อม เพื่อ เป็นแนวทางให้โครงการปฏิบัติ รวมไปถึงเสนอรายงานผลการปฏิบัติตามมาตรการฯ ต่อหน่วยงาน อนุญาต และ หน่วยงานที่เกี่ยวข้อง รวมทั้งสำนักงานนโยบายและแผนทรัพยากรธรรมชาติและสิ่งแวดล้อม (สผ.) ทุก 6 เดือน

ตารางที่ 2.2-1 สรุปผลการปฏิบัติตามมาตรการป้องกันและแก้ไขผลกระทบสิ่งแวดล้อมในโครงการโรงแรมเมรือท หัวหิน (ส่วนขยาย) (ช่วงเปิดดำเนินการ)

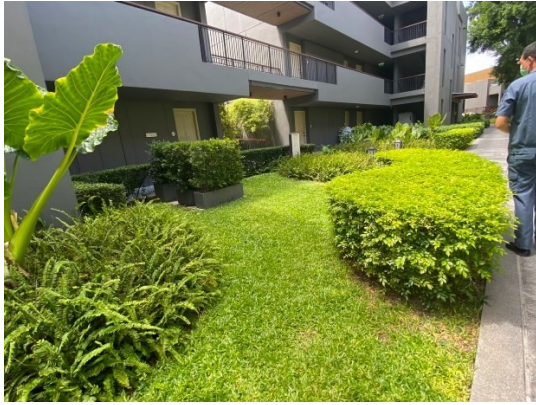
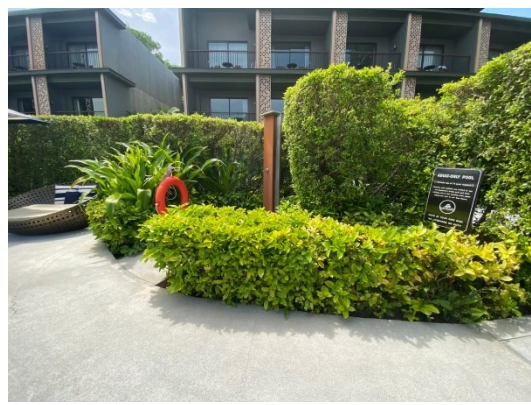
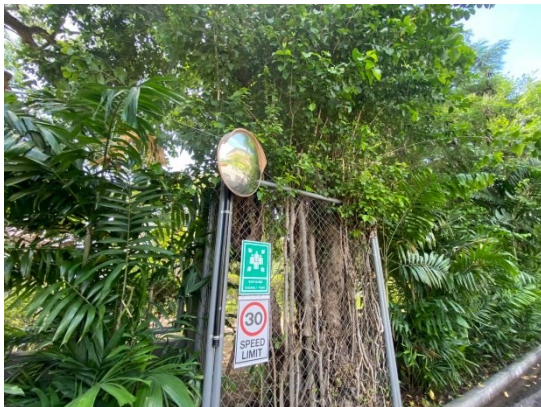
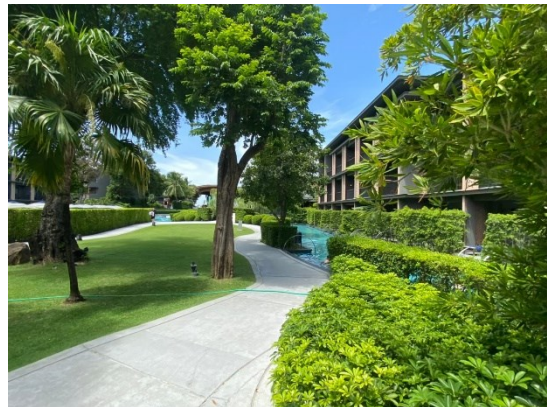
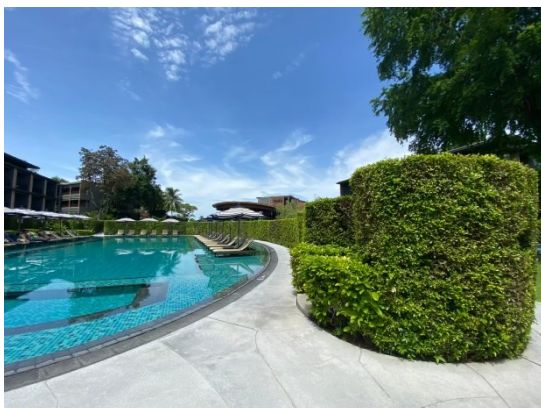
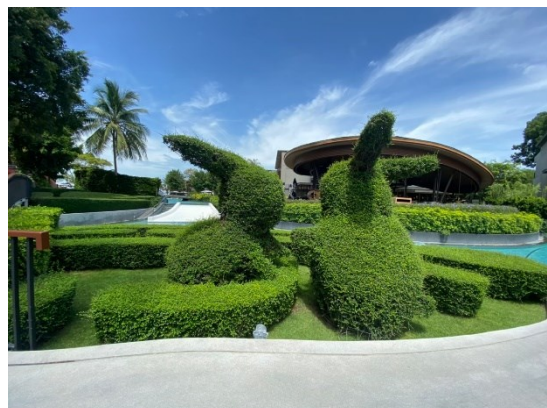
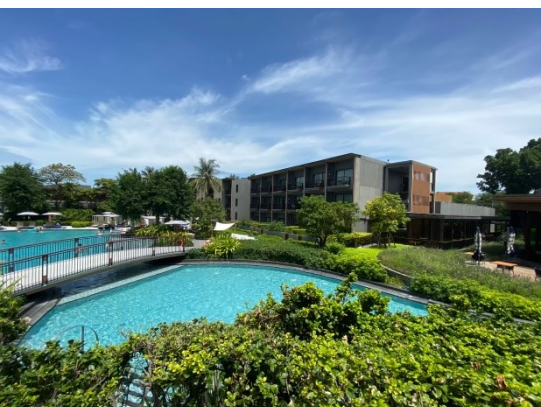
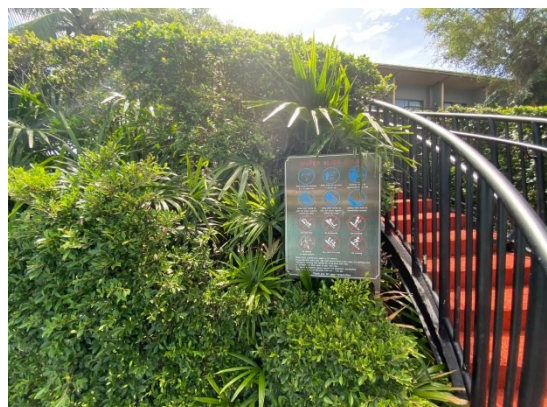
ภาพที่ 2.2-1 การบริหารจัดการพื้นที่สีเขียวและการดูแล

1. ทรัพยากรสิ่งแวดล้อมทางกายภาพ				
1.1 สภาพภูมิประเทศ	1. จัดให้มีพื้นที่สีเขียวขนาดรวม 10,419.86 ตารางเมตรคิดเป็นสัดส่วน 1 คนต่อพื้นที่สีเขียว 9.86 ตารางเมตรบริเวณชั้นล่างโดยตำแหน่งที่ปลูกจะ อยู่บริเวณที่ว่างตรงกลางของโครงการและด้านทิศตะวันออกที่ติด ชายหาดเพิ่มความนุ่มนวลสบายตาและทำให้อาคารโครงการไม่แข็ง กระด้าง เกิดภูมิทัศน์ที่ดีทั้งจากการมองภายในโครงการและจากภายนอกอยู่ ภายในโครงการ	ปัจจุบันโครงการได้จัดให้มีพื้นที่สีเขียวทั้งหมด 3 บริเวณ ได้แก่ พื้นที่สีเขียวโซนที่ A, พื้นที่สีเขียวโซนที่ B และพื้นที่สีเขียวโซนที่ C (ทุกโซนตั้งอยู่บริเวณชั้นล่าง ของโครงการและครอบคลุมบริเวณที่ระบุในมาตรการที่อ้างถึงทุกบริเวณ) โดยทุก บริเวณมีตำแหน่งที่ตั้งและขนาดที่สอดคล้องต่อรายละเอียดโครงการที่ระบุในบทที่ 2 ของรายงานการวิเคราะห์ผลกระทบสิ่งแวดล้อม อย่างมีนัยสำคัญ ซึ่งจากการ ติดตามตรวจสอบผลการปฏิบัติตาม มาตรการในเรื่องของพันธุ์พืช พบว่าพื้นที่สี เขียวของโครงการ ทั้งหมดมีการปลูกต้นไม้และพืชพรรณที่เหมาะสมทุกบริเวณรวม ไปถึงมีการดูแล ซ่อมแซม บำรุงรักษาอย่างต่อเนื่อง	-	ภาพที่ 2.2-1

3. คอยดูแลรักษาพื้นที่สีเขียวและต้นไม้ในโครงการให้ดูดี สวยงามอยู่เสมอ	โครงการได้จัดให้พนักงานของโครงการส่วนหนึ่งทำหน้าที่ในการดูแลพื้นที่สีเขียวโดยเฉพาะ ทั้งนี้หน้าที่ดังกล่าวรวมไปถึงการตรวจสอบ ดูแล การปลูก การกำจัด รวมไปถึงกิจกรรมอื่นใดที่มีผลให้ต้นไม้ ไม้พุ่ม และหญ้า มีการเจริญเติบโตอย่างสมบูรณ์Flushing และทางโรงแรม มีถังน้ำ Recycle จำนวน 2 ถัง ปริมาตรรวม 228 ลบ.ม.	-	ภาพที่ 2.2-1

1.2 ดิน/การชะล้างพังทลาย ของดิน	-	-	-	-
1.3 คุณภาพอากาศ	1. จัดให้มีการปลูกไม้ยืนต้นตามแนวรั้วโครงการเพื่อเป็นแนว กำบังความร้อนจากเครื่องปรับอากาศ	ไม้ยืนต้นได้รับการปลูกตามแนวเขตที่ดินเป็นส่วนใหญ่ ทั้งนี้ ต้นไม้ดังกล่าวจะได้รับการดูแลจากพนักงานผู้มีหน้าที่รับผิดชอบ เป็นประจำ	-	ภาพที่ 2.2-1

1. ทรัพยากรสิ่งแวดล้อมทางกายภาพ (ต่อ)				
1.3 คุณภาพอากาศ (ต่อ)	11.จัดให้มีพื้นที่สีเขียวโดยการปลูกต้นไม้ชนิดต่างๆเพื่อช่วยดูดซับคาร์บอนไดออกไซด์ และลดอุณหภูมิอันเนื่องจากการคายน้ำของพืชและการระเหยน้ำจากผิวดิน	ปัจจุบันโครงการได้จัดให้มีพื้นที่สีเขียวทั้งหมด 3 บริเวณ ได้แก่ พื้นที่สีเขียวโซนที่ A, พื้นที่สีเขียวโซนที่ B และพื้นที่สีเขียวโซนที่ C ตั้งอยู่บริเวณชั้นล่างของโครงการจึงสามารถช่วยดูดซับคาร์บอนไดออกไซด์และลดอุณหภูมิอันเนื่องจากการคายน้ำของพืชและการระเหยน้ำจากผิวดินได้	-	ภาพที่ 2.2-1

4. รักษาสภาพธรรมชาติและดูแลต้นไม้ในโครงการให้ดีอยู่ เสมอเพื่อช่วยเป็นแนวดูดซับเสียงจากภายนอกได้	สภาพธรรมชาติและต้นไม้ในโครงการจะได้รับการดูแลจากพนักงาน ของโครงการอย่างสม่ำเสมอ	-	ภาพที่ 2.2-1

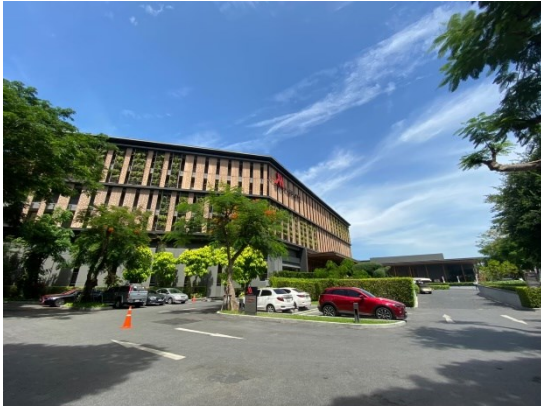
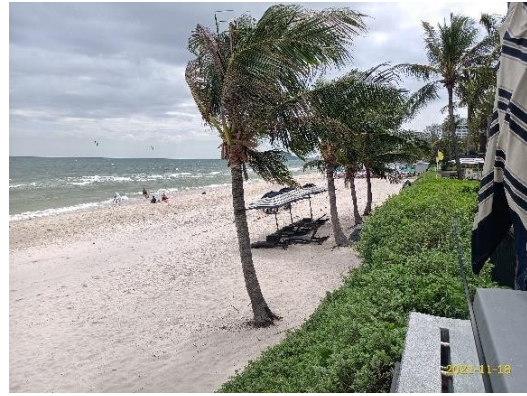
ภาพที่ 2.2-2 การบริหารจัดการด้านวิศวกรรมโครงสร้าง และสถาปัตยกรรม

2. จัดให้มีกระจกที่มีค่าการสะท้อนแสงตามกฎหมายกระทรวงฉบับที่ 48 (พ.ศ.2540) ออกตามความในพระราชบัญญัติควบคุมอาคาร พ.ศ. 2522 ข้อ 27 กล่าวว่า “วัสดุที่เป็นผิวของผนังภายนอกอาคารจะต้องมีปริมาณ การสะท้อนแสงได้ไม่เกินร้อยละ 30”	กระจกที่มีใช้ภายในพื้นที่โครงการส่วนใหญ่เป็นกระจกชนิดเขียว ตัดแสงและมีค่าการสะท้อนเป็นไปตามกฎหมายที่มาตรการอ้างถึง ทั้งนี้ด้วยพื้นที่และผังอาคาร ที่ตั้งขนานกับทิศทางการเคลื่อนตัวของพระอาทิตย์ทำให้องศาที่จะทำให้เกิดการ สะท้อนอยู่ในระดับต่ำ	-	ภาพที่ 2.2-2

5. ห้ามไม่ให้โครงการดำเนินกิจกรรมใดๆ ที่รบกวนในพื้นที่ สาธารณะบริเวณชายหาดตลอดระยะเวลาเปิดดำเนินการ	โครงการไม่มีการก่อสร้างใดๆ ที่รบกวนในพื้นที่สาธารณะบริเวณ ชายหาด ทั้งนี้การปฏิบัติตามมาตรการดังกล่าวสามารถสังเกต ได้จากแนวสิ่งปลูกสร้างที่สิ้นสุดตาม แนวเขตที่ดินพอดี จึงทำ ให้เกิดการตัดกันของทัศนียภาพอย่างชัดเจน	-	ภาพที่ 2.2-2

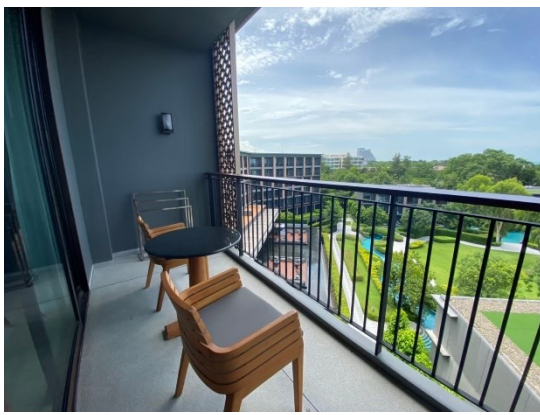
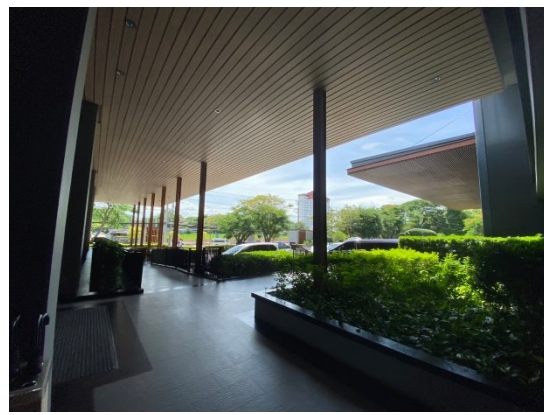
ภาพที่ 2.2-3 การบริหารจัดการระบบปรับอากาศ และระบายอากาศ

1. ทรัพยากรสิ่งแวดล้อมทางกายภาพ (ต่อ)				
1.3 คุณภาพอากาศ	2. จัดให้มีการออกแบบอาคารโครงการและเลือกใช้วัสดุที่เป็นมิตรกับสิ่งแวดล้อม รวมทั้งพิจารณาระบบหมุนเวียนของอากาศภายใน และ ภายนอกอาคาร เพื่อให้อาคารไม่ร้อนหรือไม่มี อากาศหมุนเวียน ซึ่งสามารถลดการใช้เครื่องปรับอากาศได้ในระดับหนึ่ง 21 คัน และสามารถจอดได้ในอาคารจอดรถจำนวน 397 คัน ซึ่ง ทางโครงการได้จัดที่จอดรถไว้อย่างเพียงพอ	ตามมาตรการที่อ้างถึง ระบุให้มีกิจกรรมเกี่ยวกับคุณภาพอากาศ อยู่ 2 กิจกรรม ได้แก่ การเลือกใช้วัสดุที่เป็นมิตรกับสิ่งแวดล้อม และระบบหมุนเวียนของอากาศ ภายในและภายนอกอาคาร ซึ่งจากการตรวจสอบด้วยสายตาเบื้องต้นพบว่า โครงการได้มีการปฏิบัติที่สอดคล้องต่อมาตรการอย่างมีนัยสำคัญ ยกตัวอย่าง เช่น การก่อสร้างผนังบางส่วนด้วยกระจกที่มีอัตราการสะท้อนต่ำ บางพื้นที่มีการ ก่อสร้างด้วยวัสดุที่ย่อยสลายได้ รวมไปถึงลักษณะของ ห้องพักที่สามารถระบาย อากาศได้ 2 ทาง (ทางประตูและทาง ระบาย) และมีระเบียงห้องพักและทางเดินที่ เปิดโล่งทำให้การ ระบายอากาศทำได้อย่างดีเยี่ยม	-	ภาพที่ 2.2-3

3. ทำความสะอาดเครื่องปรับอากาศเป็นประจำทุกๆ 6 เดือน/ครั้ง เพื่อเพิ่มประสิทธิภาพการทำงานของ เครื่องปรับอากาศ และ ป้องกันการ สะสมของเชื้อโรค และเชื้อแบคทีเรียต่างๆ	เครื่องปรับอากาศจะได้รับการทำความสะอาดอย่างน้อยทุก 6 เดือน โดยพนักงานของโครงการ หรือหากได้รับการร้องเรียนจากผู้ พักอาศัย	-	ภาพที่ 2.2-3

5.ดูแลระบบการระบายอากาศภายในอาคารอยู่เสมอเปิด ประตูอาคารบางจุดเพื่อให้อากาศถ่ายเทได้สะดวก	โครงการกำหนดให้พนักงานประจำโครงการที่มีหน้าที่ในการทำ ความสะอาดคอยติดตามดูแลระบบการระบายอากาศภายในอาคารอยู่เสมอ พร้อมทั้งเปิดประตู- หน้าต่าง เพื่อให้อากาศถ่ายเทได้สะดวก	-	ภาพที่ 2.2-3

9.จัดให้มีระบบการกำจัดสารมลพิษแบบ EAP โดยติดตั้งพัดลมดูดอากาศขนาด 2,000 CFM/เครื่อง บริเวณชั้นลานจอดรถยนต์ชั้นใต้ดิน อาคาร A จำนวน 2 เครื่อง และวางท่อระบายอากาศไปยังพื้นที่เขียว ขนาดรวม 80 ตารางเมตร เพื่อให้ Soil Bed ที่มีจุลินทรีย์ในดินกำจัด มลพิษทางอากาศ	โครงการมีระบบพัดลมดูดอากาศขนาดใหญ่ ประจำบริเวณชั้นลานจอดรถยนต์ชั้นใต้ดิน (อาคาร A) จำนวน 2 เครื่อง โดยระบบดังกล่าวทำงานควบคู่กับเครื่อง ตรวจจับก๊าซ CO, CO2 ที่ถูกติดตั้งไว้ในพื้นที่ทั้งนี้ปลายสุดของระบบระบาย อากาศ (ท่อระบายอากาศออกสู่ด้านนอก) มิได้มีการระบายอากาศไปยังพื้นที่สีเขียวแต่อย่างใด มีเพียงการปล่อยสู่ภายนอกอาคารในระดับสูงเท่านั้น ดังนั้นการทำงานของระบบ EAP จึงยังไม่สมบูรณ์ จึงเป็นเหตุให้การปฏิบัติตามมาตรการยัง ดำเนินการไม่ครบถ้วน	-	ภาพที่ 2.2-3

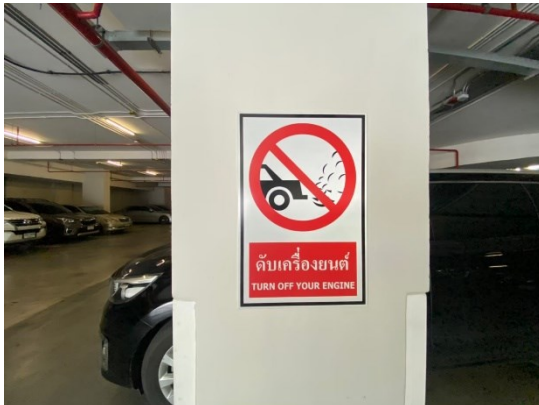
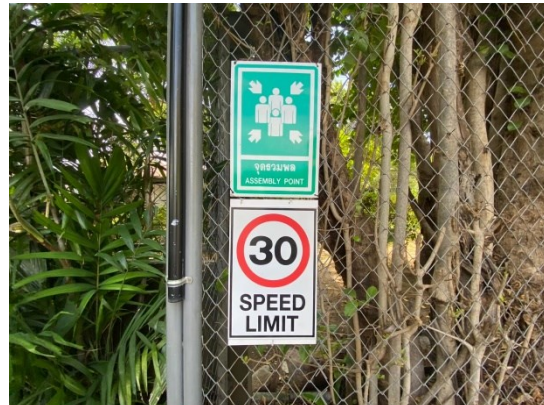
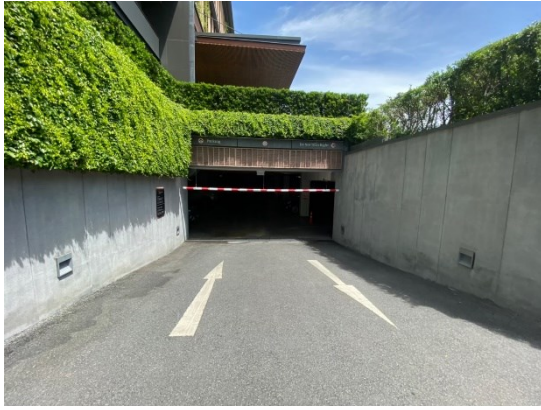
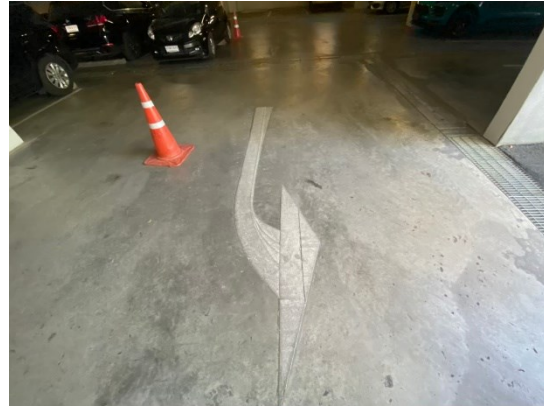
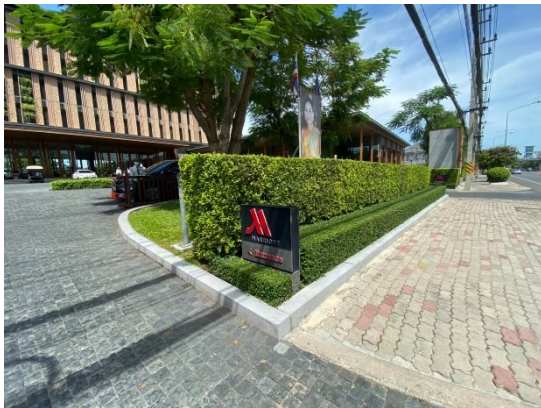
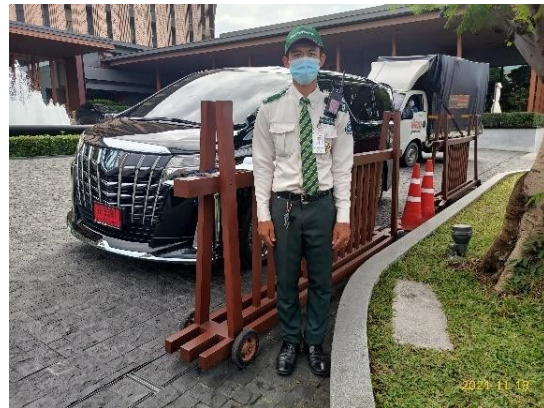
ภาพที่ 2.2-4 การบริหารจัดการระบบจราจร

1.4 ระดับเสียง	1. จำกัดความเร็วรถเมื่อเข้าสู่พื้นที่โครงการให้มีความเร็วไม่ เกิน 30 กม./ชม.	ป้าย “จำกัดความเร็วที่ 30 กิโลเมตร/ชั่วโมง” ได้รับการติดตั้งภายใน พื้นที่โครงการเป็นที่เรียบร้อยแล้ว	-	ภาพที่ 2.2-4

2. ทำป้ายประกาศให้ดับเครื่องยนต์ทันทีเมื่อจอดรอ	ป้ายที่มีความหมายในทำนอง “ให้ดับเครื่องยนต์ทันทีเมื่อจอด หรือ ป้ายห้ามติดเครื่องยนต์” ได้รับการติดตั้งภายในพื้นที่โครงการเป็นที่ เรียบร้อยแล้ว	-	ภาพที่ 2.2-4

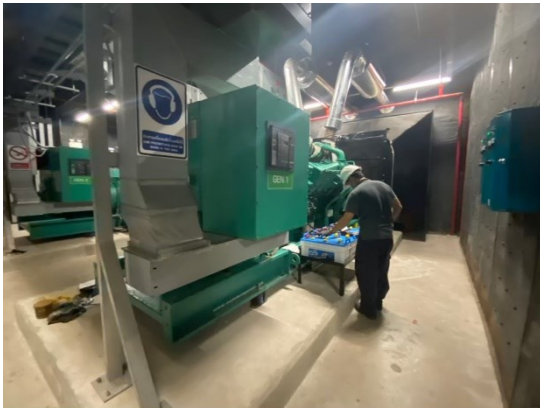
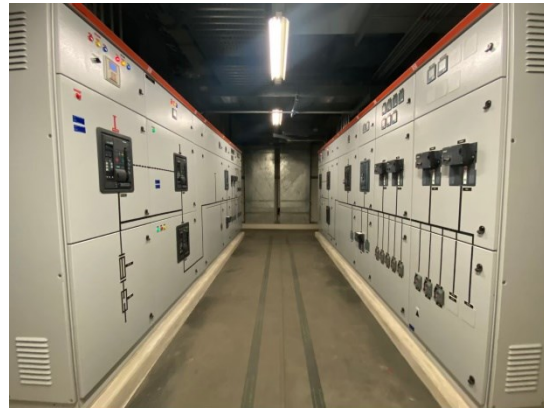
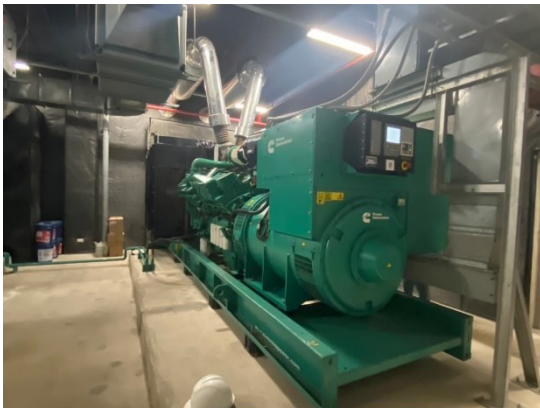
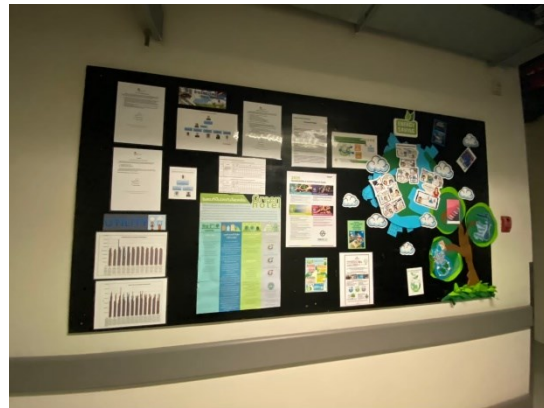
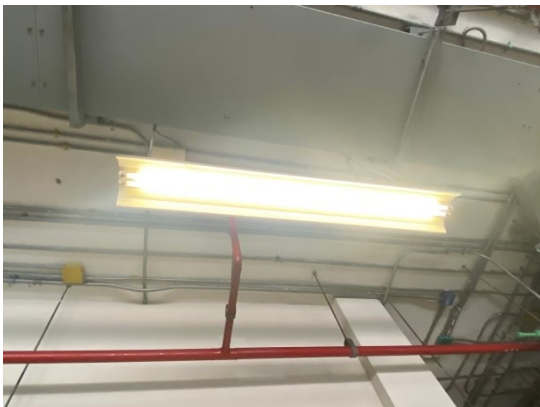
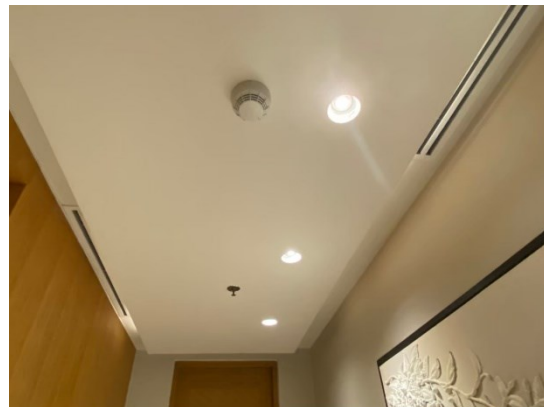
ภาพที่ 2.2-5 การบริหารจัดการระบบไฟฟ้าและการอนุรักษ์พลังงาน

12.เครื่องกำเนิดไฟฟ้าสำรอง ต้องติดตั้งให้เหมาะสม และมีระบบป้องกันเสียง แรงสั่นสะเทือนและระบบกำจัดไอเสีย	เครื่องกำเนิดไฟฟ้าสำรองของโครงการได้รับการติดตั้งในอาคาร D ซึ่งเป็นอาคารที่เป็นที่ ตั้งของระบบสาธารณูปโภคโดยเฉพาะอยู่ห่างจากห้องพักและ พื้นที่โดยรอบพอสมควร ทำให้การรบกวนเกิดขึ้นในระดับต่ำ ทั้งนี้ภายในห้อง ระบบไฟฟ้าทางโครงการได้จัดให้มีอุปกรณ์ที่ใช้ใน ระบบป้องกันเสียง แรงสั่นสะเทือนและระบบกำจัดไอเสีย อย่างครบถ้วน เช่น สปริงฐานเครื่อง วัสดุป้องกันเสียง ไซเลนเซอร์ รวมไปถึงอุปกรณ์ที่ใช้ในการกรองอากาศด้วย	-	ภาพที่ 2.2-5

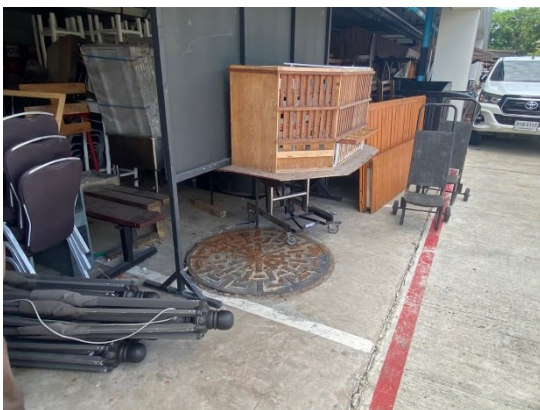
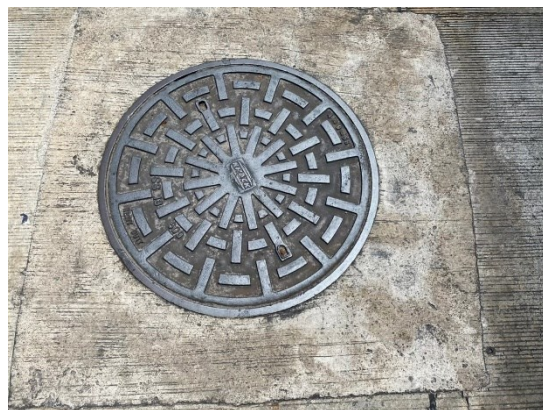
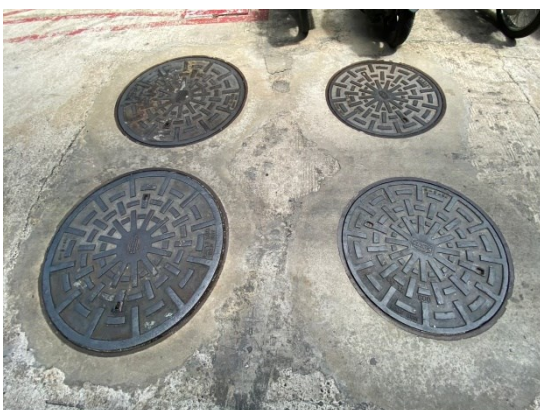
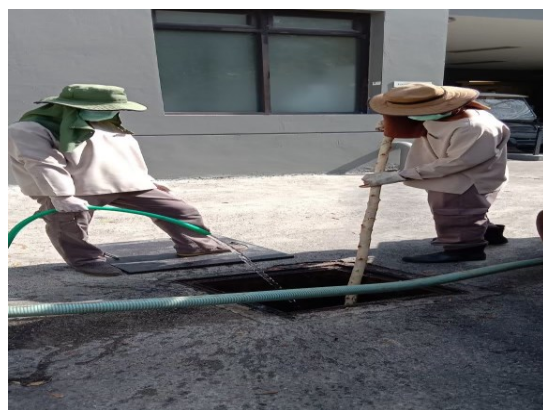
ภาพที่ 2.2-7 การบริหารจัดการระบบบำบัดน้ำเสีย

1.8 ทรัพยากรน้ำ	1. จัดให้มีบ่อดักไขมัน ขนาด 6.13 ลบ.ม. สำหรับห้องครัวและระบบ บำบัดน้ำเสียเบื้องต้นแบบถังแยกกาก ขนาด 6.0 ลบ.ม.และบ่อ สูบน้ำเสีย จำนวน 6 ชุด ก่อนสูบส่งด้วยท่อ HDPE เข้าสู่ระบบ บำบัดน้ำเสียรวม	โครงการมีบ่อดักไขมัน ถังแยกกากและบ่อสูบน้ำเสียเพียงพอ ต่อการใช้งานในพื้นที่โครงการทั้งหมด ทั้งนี้รูปแบบการ ก่อสร้างส่วนใหญ่มีความสอดคล้องต่อ คุณสมบัติและลักษณะ ที่ระบุในมาตรการที่อ้างถึงอย่างมีนัยสำคัญ ซึ่งระหว่าง เดือน กรกฎาคม ถึง ธันวาคม พ.ศ. 2564 ผลการวิเคราะห์คุณภาพ น้ำหลังการ บำบัดมีค่าไขมันและของแข็งแขวนลอยไม่เกินค่า มาตรฐาน ซึ่งผลการวิเคราะห์ ดังกล่าวเป็นเครื่องยืนยัน ประสิทธิภาพการทำงานของบ่อดักไขมัน ถังแยกกากและ บ่อสูบน้ำเสียเป็นอย่างดี	-	ภาพที่ 2.2-7

1. ทรัพยากรสิ่งแวดล้อมทางกายภาพ (ต่อ)				
1.8 ทรัพยากรน้ำ	2. จัดให้มีระบบบำบัดน้ำเสียรวม ชนิดเติมอากาศเลี้ยงตะกอน เวียนกลับขนาดรองรับน้ำเสีย 270.0 ลูกบาศก์เมตร จำนวน 1 ชุด ประกอบด้วย ถัง แยกกากและปรับสภาพ บ่อเติม อากาศบ่อตกตะกอน บ่อเก็บตะกอน และ บ่อพักน้ำ Recycle โดยน้ำที่ผ่านการบำบัดจะได้ค่ามาตรฐานคุณภาพน้ำ ทั้งของ อาคารประเภท ก. ตามประกาศกระทรวงทรัพยากรฯ ก่อนระบาย ออก สู่อ่างระบายน้ำสาธารณะด้านหน้าโครงการต่อไป	ระบบบำบัดน้ำเสียของโครงการเป็นแบบชนิดเติมอากาศเลี้ยง ตะกอนเวียนกลับ(Activated sludge process, AS) มีลักษณะที่ สอดคล้องต่อมาตรการและ รายละเอียดโครงการอย่างมีนัยสำคัญ โดยลักษณะที่บ่งชี้ลักษณะดังกล่าว คือ ตำแหน่งที่ตั้ง ลักษณะฝา บ่อ และลักษณะของท่อนำอากาศเข้า สำหรับน้ำทิ้งที่ ผ่านการ บำบัดเสร็จสิ้นแล้วจะถูกนำกลับไปใช้ประโยชน์ในการรดน้ำต้นไม้ ภายใน โครงการทั้งหมดไม่มีการระบายออกนอกพื้นที่แต่อย่างใด อนึ่งหากนับตั้งแต่ กรกฎาคม ถึง ธันวาคม พ.ศ. 2564 โครงการได้ จัดให้มีการตรวจวิเคราะห์คุณภาพ น้ำในความถี่เดือนละ 1 ครั้ง ซึ่งผลการวิเคราะห์พบว่าคุณภาพน้ำทิ้งภายหลังการบำบัดส่วนใหญ่มี ค่าอยู่ในเกณฑ์มาตรฐานน้ำทิ้งของอาคาร (ประเภท ก)	-	ภาพที่ 2.2-7

3. จัดให้มีการนำน้ำทิ้งบางส่วนที่ผ่านการบำบัดไปใช้ รดน้ำ ต้นไม้ ภายในโครงการ สูบส่งด้วยปั๊มสูบน้ำจำนวน 2 เครื่อง/ ถัง เพื่อจ่ายน้ำผ่านไปตาม ท่อขนาด 3-4 นิ้ว เป็นท่อจ่ายน้ำ Reuse ฝังใต้ดินลึกประมาณ 0.2 เมตร และเจาะรูพุน โดย ใช้ วิธีการรดน้ำต้นไม้ แบบซึมดิน	น้ำทิ้งภายหลังการบำบัดที่มีค่าเป็นไปตามมาตรฐานน้ำทิ้งของ อาคาร (ประเภท ก) ทั้งหมดจะถูกนำไปใช้ประโยชน์ในการรดน้ำ ต้นไม้โดยใช้วิธีการรดแบบน้ำหยด แบบสปริงเกอร์ และแบบรด โดยคน โดยมีได้เป็นระบบซึมดินแต่อย่างใด	-	ภาพที่ 2.2-7

1. ทรัพยากรสิ่งแวดล้อมทางกายภาพ (ต่อ)				
1.8 ทรัพยากรน้ำ	5. จัดให้มีการกำจัดตะกอนลอยที่เกิดจากระบบบำบัดน้ำเสียด้วยวิธี Soil Bed โดยอาศัยการดูดซับของเนื้อดิน และแบคทีเรียในดินบริเวณพื้นที่สี เขียวขนาด 11.25 ตารางเมตร	ระบบบำบัดน้ำเสียของโครงการเป็นแบบชนิดเติมอากาศเลี้ยงตะกอนเวียนกลับ(Activated sludge process, AS) มีลักษณะที่สอดคล้องต่อมาตรการและ รายละเอียดโครงการอย่างมีนัยสำคัญ โดยลักษณะที่บ่งชี้ลักษณะดังกล่าว คือ ตำแหน่งที่ตั้งลักษณะฝาบ่อ และลักษณะของท่อนำอากาศเข้า สำหรับน้ำทิ้งที่ผ่านการบำบัดเสร็จสิ้นแล้วจะถูกนำกลับไปใช้ประโยชน์ในการรดน้ำต้นไม้ภายใน โครงการทั้งหมดไม่มีการระบายออกนอกพื้นที่แต่อย่างใด อนึ่งหากนับตั้งแต่ กรกฎาคม ถึง ธันวาคม พ.ศ. 2564 โครงการได้จัดให้มีการตรวจวิเคราะห์คุณภาพ น้ำใน ความถี่เดือนละ 1 ครั้ง ซึ่งผลการวิเคราะห์พบว่าคุณภาพน้ำทิ้งภายหลังการบำบัดส่วนใหญ่มีค่าอยู่ในเกณฑ์มาตรฐานน้ำทิ้งของอาคาร (ประเภท ก)	-	ภาพที่ 2.2-7

7. จัดให้มีแม่บ้านตักกากตะกอนที่ถังดักไขมันทุกวันนำไปตากแดดบริเวณลานตาก บริเวณใกล้เคียงกับห้องพัสดุขยะรวม ก่อนเก็บใส่ถุงดำมัดปากถุง ให้เรียบร้อย แล้วไปเก็บในห้องพัสดุขยะเปียกเพื่อรอการนำไปใช้ประโยชน์หรือกำจัดต่อไป	จากการสำรวจพื้นที่ และสอบถามเจ้าหน้าที่ ปรากฏว่า ไม่พบระบบกำจัดมีเทนในบริเวณที่ควรจะเป็นที่ตั้งของระบบดังกล่าว (ตามแบบผังที่ระบุในรายงาน EIA) ด้วยบริเวณที่กำหนดให้เป็นที่ตั้งของระบบฯ ปรากฏจากข้อบ่งชี้ถึงการมีของระบบ กำจัดก๊าซมีเทน เช่น ท่อระบายอากาศ แนวคันปูนกันดินถล่ม	-	ภาพที่ 2.2-7

1. ทรัพยากรสิ่งแวดล้อมทางกายภาพ (ต่อ)				
1.8 ทรัพยากรน้ำ	8. การกำจัดกากตะกอนจะต้องดำเนินการสูบน้ำกากตะกอน ออกจากถังปรับสภาพทุก 1 ปี และถึงเก็บตะกอนทุก 2 เดือน หรือเมื่อถึงเก็บตะกอนเต็ม	ตะกอนที่เกิดจากการทำงานของระบบบำบัดน้ำเสียจะได้รับการสูบ เป็นประจำทุก 3 เดือน หรือเมื่อมีปริมาณมากจนทำให้ส่งผลต่อ ประสิทธิภาพของระบบ	-	ภาพที่ 2.2-7

1. ทรัพยากรสิ่งแวดล้อมทางกายภาพ (ต่อ)				
1.8 ทรัพยากรน้ำ	12. จัดให้มีอุปกรณ์สำรอง (Spare part) ของระบบบำบัดน้ำเสียทุกประเภทอย่างละ 1 ชุด ไว้ในโครงการ เพื่อใช้เปลี่ยนอุปกรณ์ที่เสียหายได้ ทันที โดยไม่ต้องพักการเดินระบบนานจนทำให้เกิดปัญหาน้ำเสียที่ไม่ได้ บำบัดระบายลงสู่ท่อระบายน้ำสาธารณะ	โครงการมีอุปกรณ์สำรอง (Spare part) ของระบบบำบัดน้ำเสีย เช่น ปั๊มสำรองเพื่อใช้เปลี่ยนอุปกรณ์ที่เสียหายได้ทันที โดยไม่ต้องพักการเดินระบบนานจนทำให้เกิดปัญหาน้ำเสียที่ไม่ได้บำบัดระบายลงสู่ท่อระบายน้ำสาธารณะ	-	ภาพที่ 2.2-7

14. เมื่อมีการเข้าดูแลบำรุงรักษาและสูบน้ำออกจากระบบบำบัดน้ำเสียของโครงการ ต้องใช้แมงกานีสบริเวณที่ปฏิบัติงานและห้ามมิให้มีรถยนต์ เข้าจอด	ปัจจุบันด้านบนในระนาบเดียวกับฝาบ่อที่เป็นที่ตั้งของระบบบำบัดน้ำเสีย ถูกใช้เป็นพื้นที่เก็บของไม่มีรถจอดแต่อย่างใด ทั้งนี้จากลักษณะภายนอกที่ สังเกตได้คาดว่าจะต้องใช้เวลาประมาณหนึ่งในการจัดการของที่วางอยู่เพื่อเข้าดูแลบำรุงรักษาได้ แต่ทั้งนี้ในการซ่อมบำรุงแต่ละครั้ง จะมีการกั้นพื้นที่ไม่ให้ผู้ไม่ เกี่ยวข้องเข้ามาในบริเวณที่ปฏิบัติงาน	-	ภาพที่ 2.2-7
