บทที่ 2

การปฏิบัติตามมาตรการป้องกันและแก้ไขผลกระทบสิ่งแวดล้อม

2.1 ผลการปฏิบัติตามมาตรการป้องกันและแก้ไขผลกระทบสิ่งแวดล้อม

ฉบับประจำเดือนมกราคม - มิถุนายน พ.ศ.2565

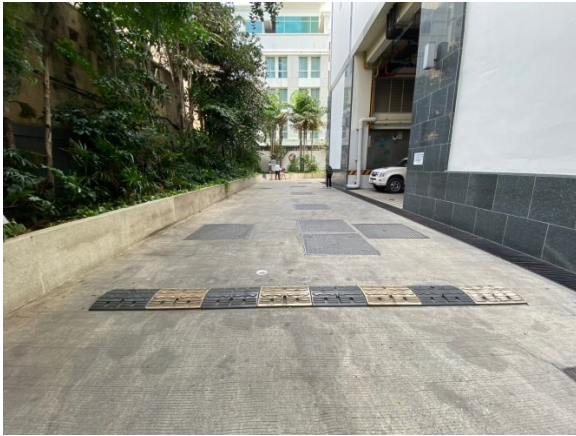
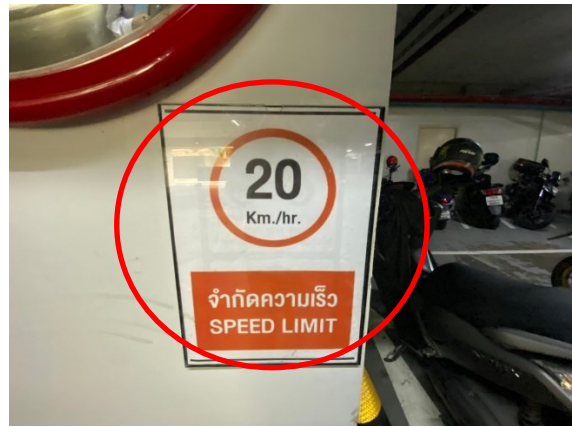
1. ทรัพยากรสิ่งแวดล้อมทางกายภาพ				
1.1 สภาพภูมิประเทศ	-	-	-	-
1.2 คุณภาพอากาศ	1. ควบคุมความเร็วรถภายในโครงการเช่นป้ายจำกัดความเร็ว สัญญาณความเร็วเพื่อไม่ให้เกิดการฟุ้งกระจายของฝุ่นบนผิวถนน	โครงการจัดให้มีสัญญาณชะลอความเร็ว และป้ายจำกัด ความเร็ว เพื่อควบคุมความเร็วของรถภายในโครงการ	-	ภาพที่ 2-1

1. ทรัพยากรสิ่งแวดล้อมทางกายภาพ				
1.3 ระดับเสียง	- ควบคุมความเร็วรถของการใช้รถในบริเวณพื้นที่โครงการ เช่น ติดป้ายจำกัดความเร็ว และทำสัญญาณ เพื่อลดความเร็ว และ ช่วยลดระดับเสียงที่เกิดจากการแล่นของรถยนต์ลดลงไปด้วย	โครงการจัดให้มีสัญญาณชะลอความเร็วและป้ายจำกัดความเร็ว เพื่อควบคุมความเร็วของรถภายในโครงการ	-	ภาพที่ 2-1

ภาพที่ 2-1 สันนุชะลอความเร็วและป้ายจำกัดความเร็ว ภายในโครงการ

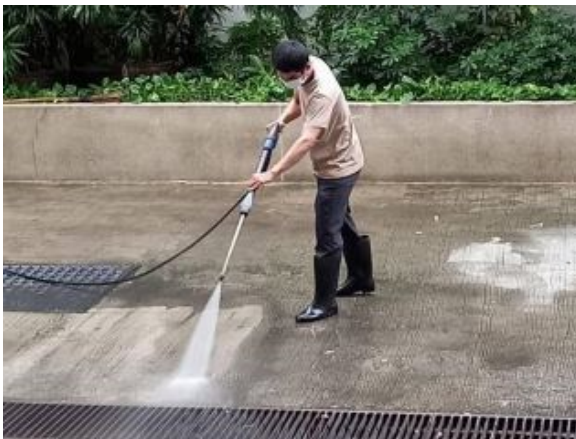
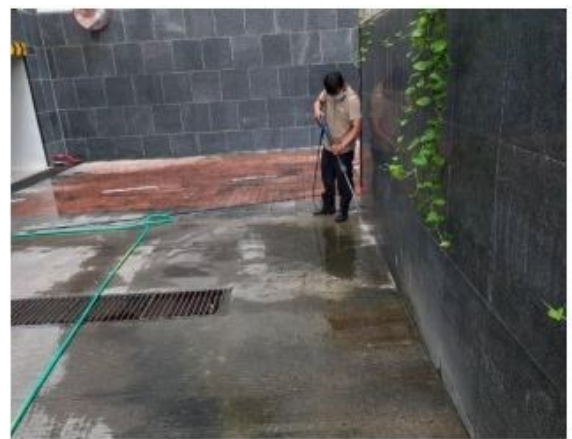
1) ฝุ่นละออง	2. หมั่นดูแลรักษาความสะอาดบริเวณถนน โดยฉีดล้างรถเป็น ประจำ	โครงการมีการฉีดล้างทำความสะอาดถนนอยู่เสมอ	-	ภาพที่ 2-2
2) มลพิษทางอากาศ	1. ติดตั้งป้ายห้ามติดเครื่องยนต์ทิ้งไว้ ภายในบริเวณสามารถสังเกต ได้อย่างชัดเจนและทั่วถึง	โครงการมีการติดป้ายห้ามติดเครื่องยนต์ทิ้งไว้ ภายใน อาคารจอดรถ	-	ภาพที่ 2-3

ภาพที่ 2-2 เจ้าหน้าที่ทำความสะอาดถนนภายในโครงการ

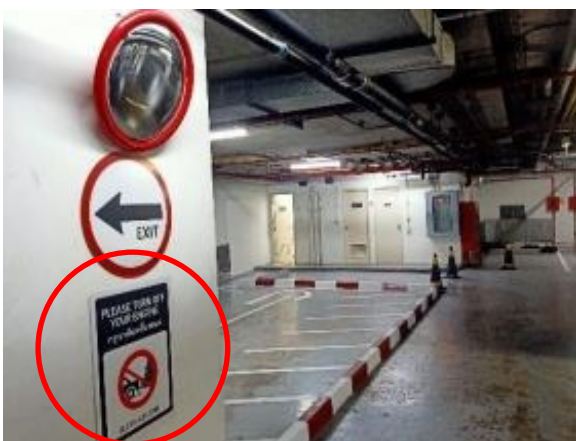
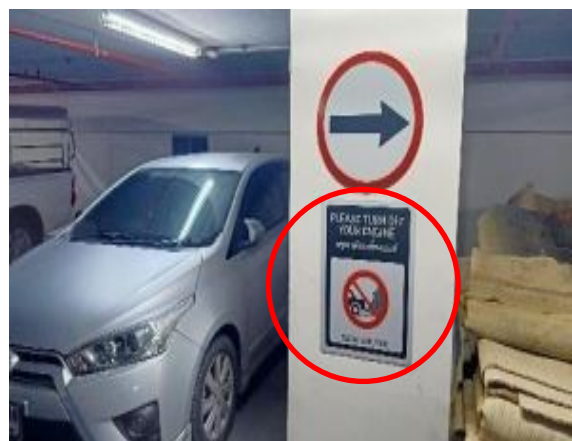
2. ติดตั้งป้ายห้ามติดเครื่องยนต์ทิ้งไว้ภายในบริเวณที่จอดรถให้ สามารถสังเกตได้อย่างชัดเจนและทั่วถึง	โครงการมีการติดป้ายห้ามติดเครื่องยนต์ทิ้งไว้ ภายในอาคาร จอดรถ	-	ภาพที่ 2-3

3.8 การจราจร	1. จะติดป้ายสัญญาณจราจรให้ชัดเจนทั้งบนพื้นทาง ไม่ก่อให้เกิด ความสับสนของผู้ขับขี่ ทำให้การเคลื่อนตัวของรถในโครงการ บริเวณทางเข้าออกโครงการ สามารถทำได้อย่างดีและปลอดภัย	โครงการจัดให้มีการเดินรถรอบอาคาร เป็นแบบ One way และ Two way ภายในอาคารจอดรถ โดยโครงการจัดให้มี ป้ายบอกทางและเจ้าหน้าที่อำนวยความสะดวก	-	ภาพที่ 2-3

2. จัดให้มีพนักงานรักษาความปลอดภัย คอยอำนวยความสะดวก ให้แก่ผู้ที่จะเข้า-ออกโครงการ ไม่ให้เกิดการกีดขวางกระแส จราจรบนถนนสุรวงศ์โดยเน้นให้รถสามารถเข้าโครงการได้สะดวก และรวดเร็ว	โครงการจัดให้มีเจ้าหน้าที่อำนวยความสะดวกด้าน การจราจร บริเวณ – ออก โครงการ	-	ภาพที่ 2-3

3. จัดให้มีที่จอดรถจำนวน 208 ซึ่งเพียงพอต่อความต้องการตาม กฎหมาย (207 คัน)	โครงการจัดให้มีที่จอดรถที่ชั้นใต้ดิน B1-B5 สามารถจอดรถ ได้ 208 คัน	-	ภาพที่ 2-3

4. จัดให้มีที่จอดรถบัสที่บริเวณด้านหน้าโครงการ จำนวน 1 คัน	โครงการจัดให้มีที่จอดรถบัสด้านหน้าโครงการจำนวน 1 คัน	-	ภาพที่ 2-3

ภาพที่ 2-3 ป้ายห้ามติดเครื่องยนต์ทิ้งไว้ ภายในอาคารจอดรถ

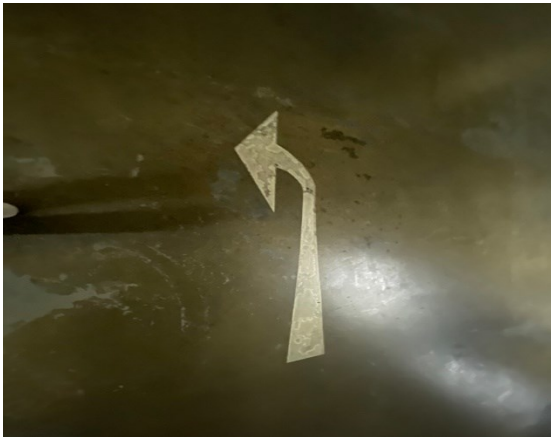
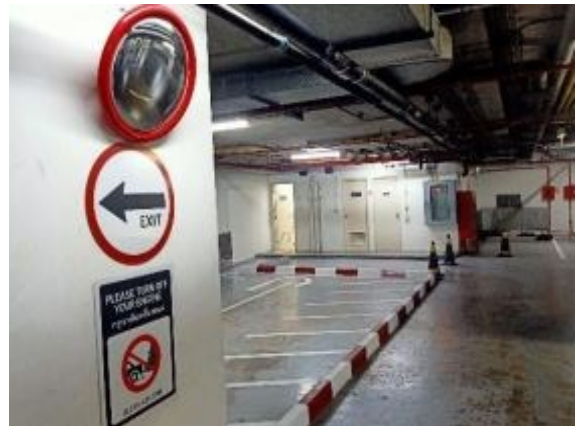
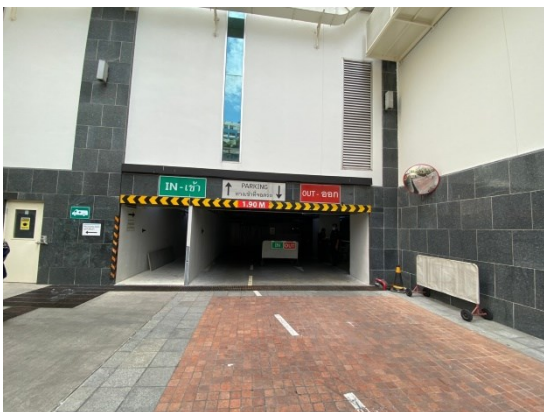
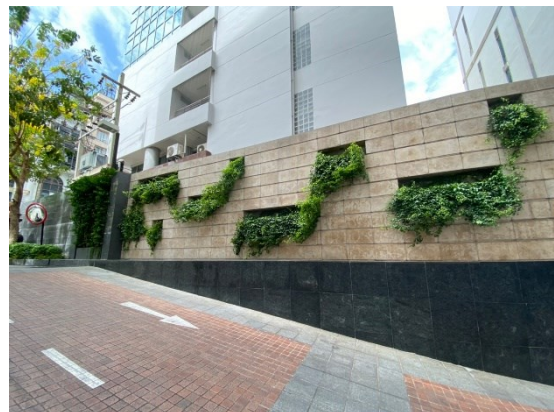
2. จัดระบบการจราจรภายในโครงการให้ชัดเจน รวมถึงการ ควบคุมการปฏิบัติตามของผู้มาใช้บริการ	โครงการจัดให้มีการเดินรถรอบอาคาร เป็นแบบ one way และ Two way ภายในอาคารจอดรถ โดยจัดให้มีป้าย บอกทางและเจ้าหน้าที่คอยอำนวยความสะดวก	-	ภาพที่ 2-4

3. จัดให้มีเจ้าหน้าที่อำนวยความสะดวกด้านการจราจรบริเวณ ทางเข้า-ออกโครงการ	โครงการจัดให้มีเจ้าหน้าที่อำนวยความสะดวกด้าน การจราจร บริเวณทางเข้า-ออกโครงการ	-	ภาพที่ 2-4

ภาพที่ 2-4 ป้ายบอกทางและลูกศรแสดงทิศทางภายในโครงการ

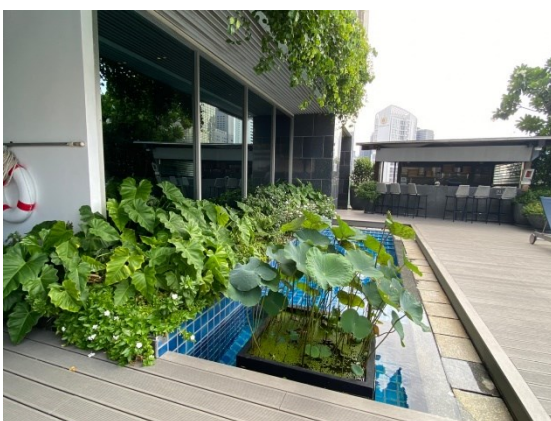
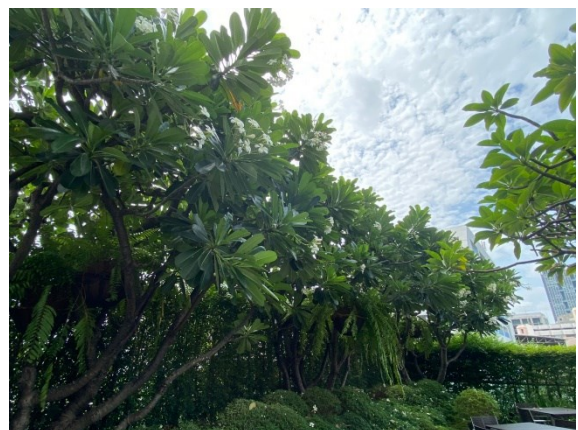
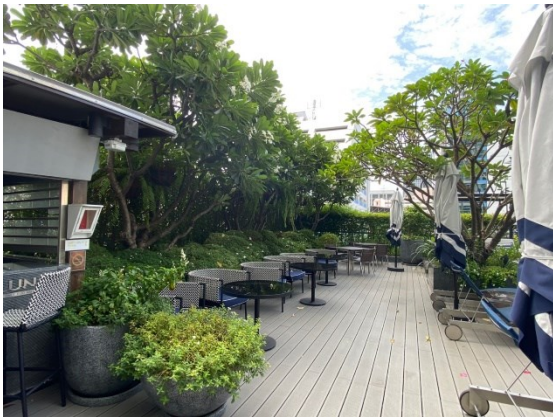
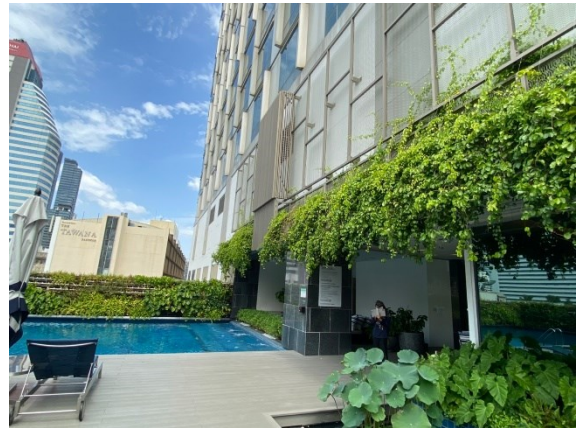
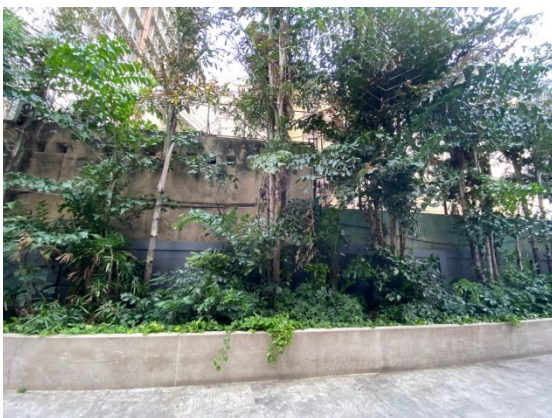
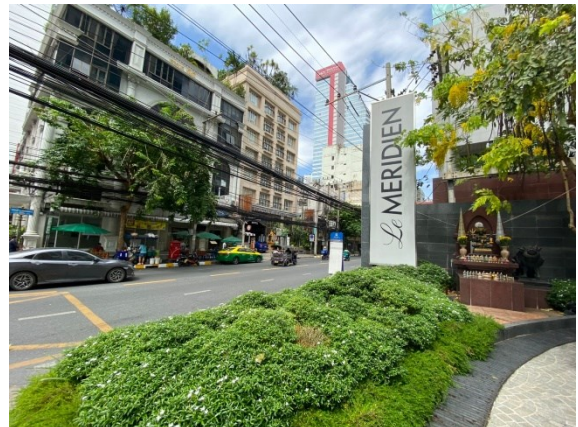
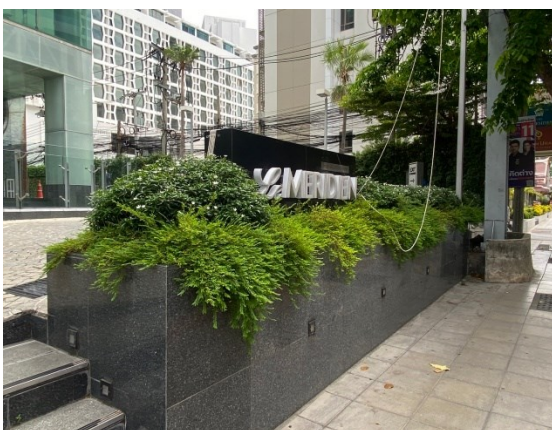
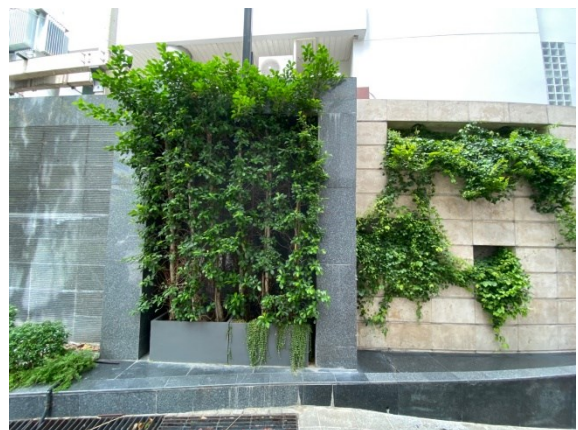
4. จัดให้มีพื้นที่สีเขียวที่บริเวณชั้นล่าง และชั้นที่ 6 โดยมีพื้นที่สี เขียวรวม 595 ตร.ม. คิดเป็นอัตราส่วนพื้นที่สีเขียวต่อผู้ใช้ บริการ 1.03 ตร.ม./คน (ผู้มาใช้บริการ (576คน) โดยเป็นพื้นที่ ปลูกบริเวณชั้นล่าง 179 ตร.ม ซึ่งพันธุ์ไม้ที่นำมาปลูก ได้แก่ ยี่โถ มะขาม วาสนา และพื้นที่ปล่อยปุ๋ยหมักโดยในการคำนวณพื้นที่สี เขียวนับรวมพื้นที่ปล่อยปุ๋ยหมัก ทั้งนี้ พันธุ์ไม้ที่นำมาปลูก จะ สามารถดูดซับคาร์บอนมอนอกไซด์ที่เกิดจากโครงการได้หมด	โครงการจัดให้มีพื้นที่สีเขียวบริเวณชั้นที่ 1 และชั้นที่ 6 ตามที่กำหนด	-	ภาพที่ 2-5

3. คุณค่าการใช้ประโยชน์ของมนุษย์ (ต่อ)				
3.7 ระบบปรับอากาศและ ระบบระบายอากาศ	3. จัดให้มีพื้นที่สีเขียวที่บริเวณชั้นล่าง และชั้นที่ 6 รวม 595 ตร.ม. คิดเป็นอัตราส่วนพื้นที่สีเขียวต่อผู้มาใช้บริการ 1.03 ตร.ม./คน (ผู้ มาใช้บริการ 576 คน) โดยเป็นพื้นที่ปลูกไม้ยืนต้นบริเวณชั้นล่าง 179 ตร.ม. ซึ่งพันธุ์ไม้ที่นำมาปลูก ได้แก่ ยี่โถ มะขาม วาสนา และ พื้นที่ปลูกหญ้า	โครงการจัดให้มีพื้นที่สีเขียวบริเวณชั้นที่ 1 และชั้นที่ 6	-	ภาพที่ 2-5

4. โครงการจะต้องปฏิบัติตามข้อกำหนดของประกาศกรมอนามัย เรื่องข้อปฏิบัติการควบคุมเชื้อลิจิโอเนลลา ในหอผึ่งเย็นของ อาคาร	ที่หอผึ่งเย็นโครงการมีการปฏิบัติตามข้อกำหนดของประกาศ กรมอนามัยเรื่องข้อปฏิบัติการควบคุมเชื้อลิจิโอเนลลา โดย โครงการมีการตรวจเชื้อเป็นประจำ โดยผลการตรวจไม่พบ เชื้อดังกล่าว	-	ภาพที่ 2-5

ภาพที่ 2-5 พื้นที่สีเขียวภายในโครงการ

ภาพที่ 2-5 พื้นที่สีเขียวภายในโครงการ (ต่อ)

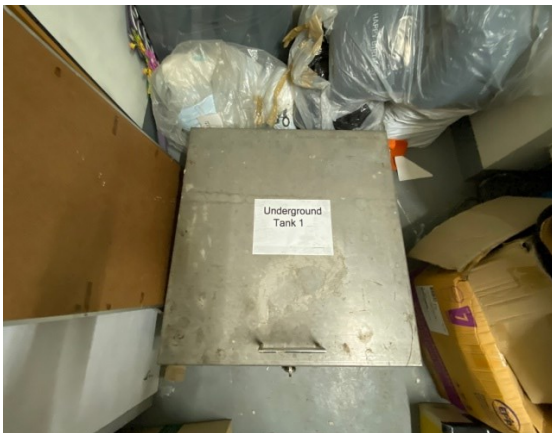
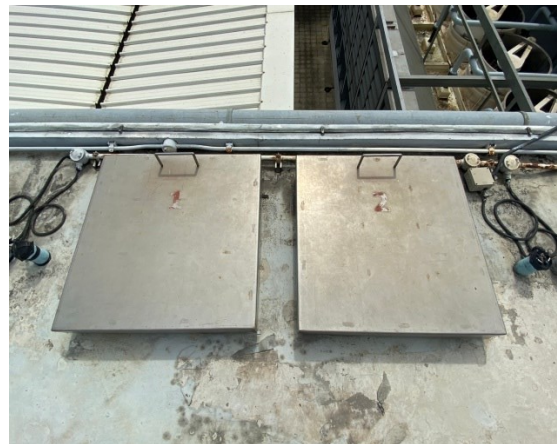
3. คุณค่าการใช้ประโยชน์ของมนุษย์				
3.1 การใช้น้ำ	1. จัดให้มีถังเก็บน้ำใต้ดินจำนวน 2 ถัง ความจุรวม 638 ลบ. ม. สำรองน้ำเพื่ออุปโภค-บริโภคทั้งหมดและถังเป็นน้ำชั้น หลังคา จำนวนความจุรวม 180 ลบ.ม. สำรองน้ำเพื่อการ อุปโภค-บริโภคทั้งหมดรวมปริมาณน้ำที่สำรองเพื่อ อุปโภค-บริโภค 818 ลบ.ม. สามารถสำรองน้ำใช้ได้นาน 2.3 วัน	โครงการจัดให้มีถังเก็บน้ำใช้ตามที่กำหนด	-	ภาพที่ 2-8

2. จัดให้มีเจ้าหน้าที่คอยดูแลรักษาระบบเส้นท่อประปาดี	โครงการจัดให้มีเจ้าหน้าที่คอยตรวจสอบดูแลรักษาระบบเส้นท่อ ประปาให้อยู่ในสภาพดี	-	ภาพที่ 2-8
	3. องค์กรให้ผู้มาใช้บริการ และพนักงานใช้น้ำอย่างประหยัด	โครงการมีกิตติบัตรรณรงค์ประชาสัมพันธ์ประหยัดน้ำในพื้นที่ ส่วนกลางที่สามารถเห็นได้ชัด	-	-

ภาพที่ 2-8 ถังเก็บน้ำใช้ภายในโครงการ

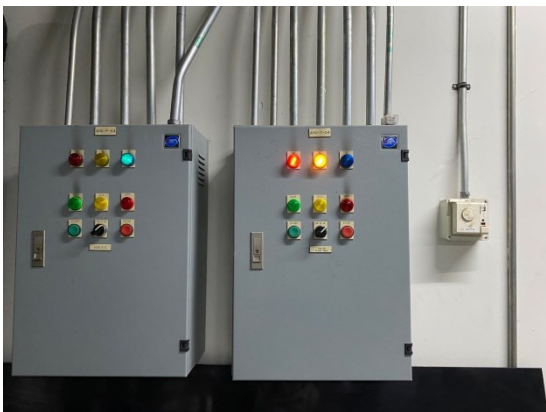
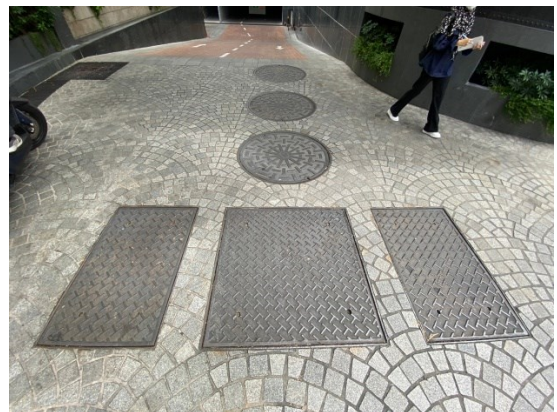
3. คุณค่าการใช้ประโยชน์ของมนุษย์ (ต่อ)				
3.3 การระบายน้ำ	1. จัดให้มีบ่อหน่วงน้ำจำนวน 1 บ่อ ตั้งอยู่ใต้ดินด้านทิศใต้ของโครงการ ขนาดความจุ 51 ลบ.ม.เพื่อรองรับน้ำหลากภายในพื้นที่โครงการและ จำกัดอัตราการระบายน้ำจากบ่อหน่วงน้ำด้วยเครื่องสูบน้ำซึ่งติดตั้งไว้ จำนวน 2 เครื่อง (ใช้งานจริง 1 เครื่อง อัตราการสูบเครื่องละ 1.86 ลบ.ม./นาที่ (0.031 ลบ.ม./วินาที) ซึ่งไม่เกินอัตราการระบายน้ำก่อนการพัฒนาโครงการ	โครงการจัดให้มีบ่อหน่วงน้ำจำนวน 1 บ่อและปั๊มสูบน้ำ จำนวน 2 เครื่องตามที่กำหนด	-	ภาพที่ 2-9

ภาพที่ 2-9 บ่อหน่วงน้ำภายในโครงการ

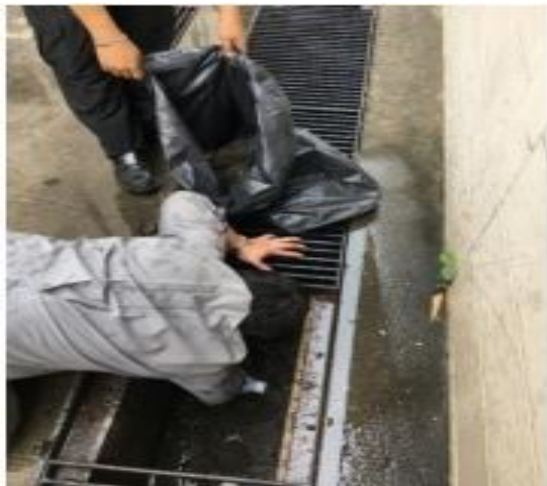
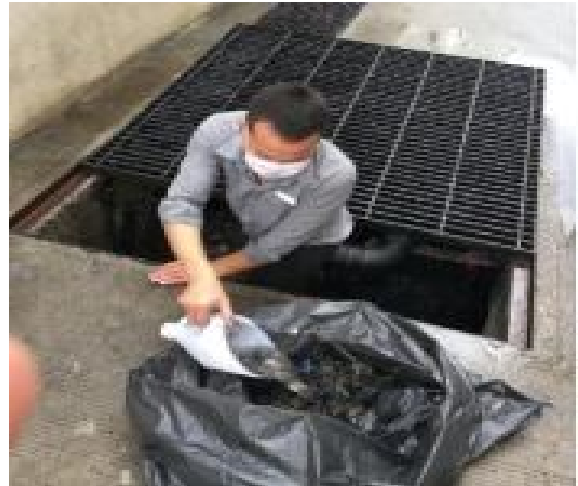
2. หมั่นตรวจสอบดูแลบ่อกักของระบบระบายน้ำเป็นประจำทุกเดือนเพื่อ ป้องกันมิให้มารสะสมของตะกอนดินในบ่อกัก ที่เป็นเกิดการอุดตัน ซึ่ง เป็นอุปสรรคในการระบายน้ำ	โครงการจัดให้มีเจ้าหน้าที่คอยตรวจสอบดูแลบ่อกัก ของระบบระบายน้ำเป็นประจำทุกเดือน เพื่อป้องกัน มิให้มีสิ่งสะสมของตะกอนดินในบ่อกัก	-	ภาพที่ 2-10

ภาพที่ 2-10 เจ้าหน้าที่ตรวจสอบระบบระบายน้ำของโครงการ

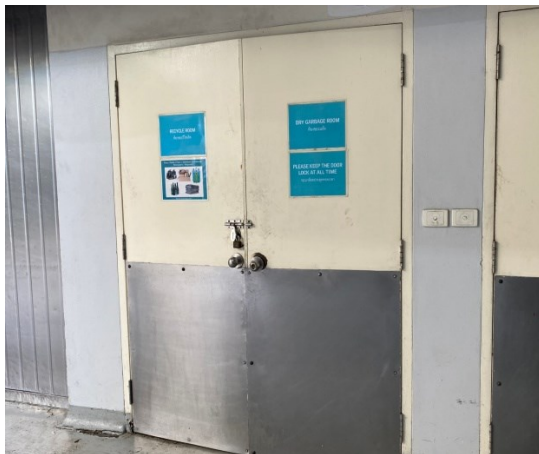
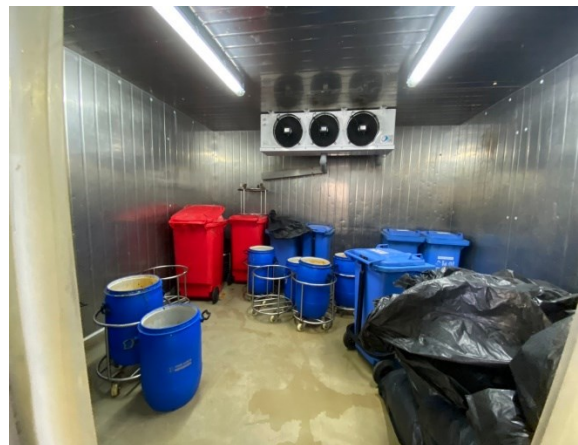
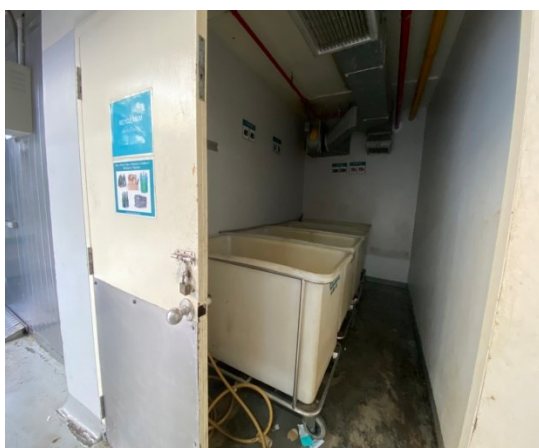
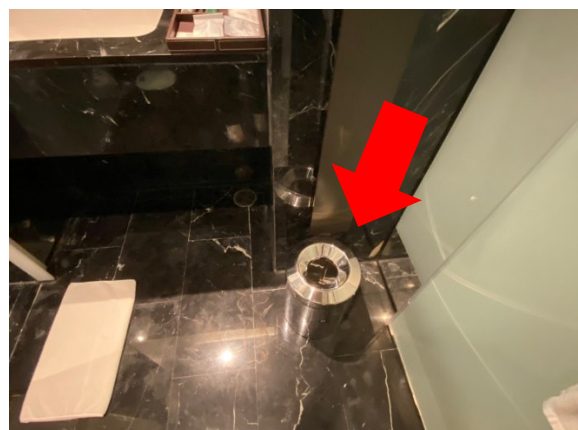
3.4 การจัดการมูลฝอย	1. จัดให้มีถังมูลฝอยขนาด 8-10 ลบ.ม. จำนวน 2 ถัง ไว้ภายในห้องพัก และห้องน้ำในแต่ละห้องพัก สำหรับพื้นที่อื่นๆ จะจัดให้มีถังมูลฝอย ขนาด 20-200 ล. พร้อมฝาปิดตั้งอยู่ทั่วไปภายในบริเวณโรงแรม ให้ เพียงพอต่อปริมาณมูลฝอย	โครงการจัดให้มีถังขยะขนาด 10 ลิตร จำนวน 2 ถัง ในแต่ละห้องพักสำหรับพื้นที่ส่วนกลางของโรงแรม จัด ให้มีถังขยะขนาด 20 ลิตรวางไว้	-	ภาพที่ 2-11

2. จัดให้มีพนักงานรวบรวมมูลฝอยจากจุดต่างๆ และคัดแยกใส่ถุงแต่ละ ประเภท มัดปากถุงให้แน่น และนำไปไว้ยังห้องพักมูลฝอยแต่ละ ประเภทสำหรับมูลฝอยอันตรายจะคัดแยกใส่ถุงสีส้ม และนำไปไว้ในถัง มูลฝอยอันตรายขนาด 100 ลิตร ที่ตั้งอยู่ภายในพักมูลฝอยแห้ง เพื่อให้ สำนักงานเขตบางรักมาจัดเก็บต่อไป	โครงการจัดให้มีแม่บ้านทำการเก็บรวบรวมขยะที่ เกิดภายในห้องพักโดยจะมีการแยกขยะเปียก ขยะ แห้ง ขยะรีไซเคิล โดยจะทำการรวบรวมใส่ถุงดำ แล้วนำมาไว้ที่ห้องพักขยะรวมองโครงการ	-	ภาพที่ 2-11

3. การเก็บมูลฝอยในถุงจะไม่ให้มีปริมาณ หรือน้ำหนักมากเกินไป ซึ่งบรรจุ ปริมาณมูลฝอยประมาณ 3 ใน 4 ของถุง	แม่บ้านจะเก็บมูลฝอยใส่ถุงดำไม่ให้มีปริมาณ หรือน้ำหนักมากเกินไป ซึ่งบรรจุปริมาณมูลฝอยประมาณ 3 ใน 4 ของถุง	-	ภาพที่ 2-11

3. คุณค่าการใช้ประโยชน์ของมนุษย์ (ต่อ)				
3.4 การจัดการมูลฝอย (ต่อ)	4. ก่อนรวบรวมมูลฝอยจากจุดต่างๆ ไปยังห้องพักมูลฝอยของโครงการ จะต้องมัดปากถุงให้แน่นเพื่อป้องกันมูลฝอยกระจายและสะดวกต่อการขนย้าย	แม่บ้านจะทำการรวบรวมขยะที่เก็บได้จากห้องพักไว้ที่ห้องพักขยะส่วนกลาง เพื่อรอให้สำนักงานเขต เข้ามาจัดเก็บต่อไป	-	ภาพที่ 2-11

5. จัดให้มีห้องพักมูลฝอยรวมของโครงการ ตั้งอยู่ที่บริเวณชั้นล่าง ใกล้กับพื้นที่-ส่งสินค้ารับ แบ่งเป็น ห้องพักมูลฝอยแห้ง ความจุ 22.5 ลบ.ม และห้องพักมูลฝอยเปียก ความจุ 14 ลบ.ม ซึ่งภายในห้องพักมูลฝอยเปียกจะตั้งถังมูลฝอยขนาด 240 ล. จำนวน 9 ถัง เพื่อป้องกันการกระจายของมูลฝอย หากถุงมูลฝอยฉีกขาด	โครงการจัดให้มีห้องพักขยะเปียก และห้องพักขยะแห้ง ตามที่กำหนดโดยห้องพักขยะเปียกทางโครงการมีการปรับปรุงเป็นห้องเย็นเพื่อป้องกันกลิ่น	-	ภาพที่ 2-11

6. จัดให้มีการทำความสะอาดห้องพักมูลฝอยแต่ละห้องอย่างสม่ำเสมอเพื่อป้องกันการเพาะตัวของเชื้อโรค	โครงการจัดให้มีแม่บ้านทำความสะอาดห้องพักขยะส่วนกลางเป็นประจำทุกวันหลังจากที่รถเก็บขยะจากสำนักงานเขตมาเก็บขยะไปแล้ว	-	ภาพที่ 2-11

7. ห้องพักมูลฝอยจะต้องมีประตูปิดมิดชิดเพื่อป้องกันกลิ่นรบกวน ผู้พักอาศัย และชุมชนบริเวณใกล้เคียง โดยจะเปิดประตูเฉพาะช่วงที่มีการเก็บขนมูลฝอยเท่านั้น	โครงการกำหนดให้แม่บ้านที่ขนขยะลงมาเก็บต้องปิดประตูให้สนิททุกครั้ง	-	ภาพที่ 2-11

8. บริเวณพื้นห้องพักมูลฝอยแต่ละห้อง จะจัดให้มีท่อรวบรวมน้ำเสียจากการล้างห้องพักมูลฝอย เข้าสู่ระบบบำบัดน้ำเสียรวม	ในห้องพักขยะรวมของแต่ละห้องพักจะมีท่อรวบรวมน้ำเสียจากการล้างห้องพักมูลฝอย เข้าสู่ระบบบำบัดน้ำเสียรวมของโครงการ	-	ภาพที่ 2-11

9. จัดให้มีแม่บ้านคอยดูแลรักษาความสะอาด บริเวณที่ตั้งถังมูลฝอยและห้องพักมูลฝอยรวมของโครงการ	โครงการมอบหมายให้แม่บ้านคอยดูแลรักษาความสะอาด บริเวณมูลฝอยและห้องพักมูลฝอยรวมของโครงการ	-	ภาพที่ 2-11

3. คุณค่าการใช้ประโยชน์ของมนุษย์ (ต่อ)				
3.4 การจัดการมูลฝอย ต่อ)	10. ติดตามประสานงานการจัดเก็บมูลฝอย ของสำนักงานเขตบางรักให้มาเก็บมูลฝอยจากโครงการอย่างสม่ำเสมอทุกวัน โดยไม่มีการตกค้าง	โครงการประสานงานให้ สำนักงานเขตบางรักเข้ามาเก็บขยะเป็นประจำ	-	ภาพที่ 2-11

11. ประสานกับร้านรับซื้อของเก่าบริเวณใกล้เคียง ให้มารับซื้อมูลฝอยที่สามารถนำกลับมาใช้ได้อีกครั้งโดยตรง	ถ้ามีปริมาณขยะรีไซเคิล เป็นจำนวนมากแล้ว จะประสานให้ร้านเก่าเข้ามารับซื้อ	-	ภาพที่ 2-11

ภาพที่ 2-11 การจัดการขยะภายในโครงการ

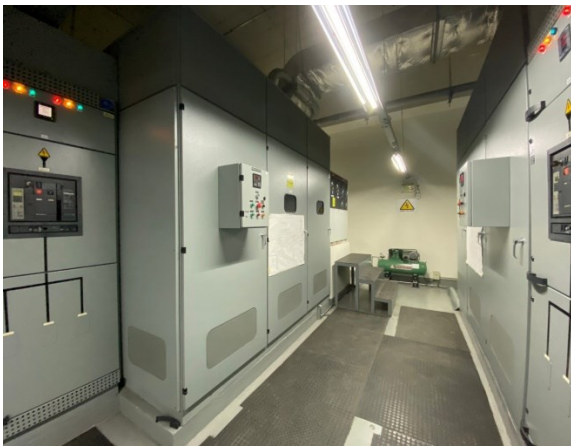
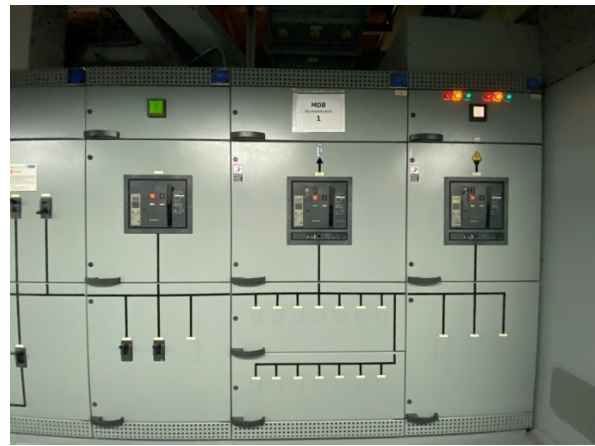
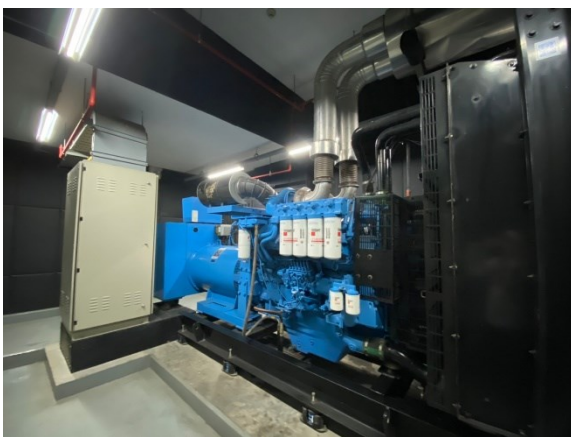
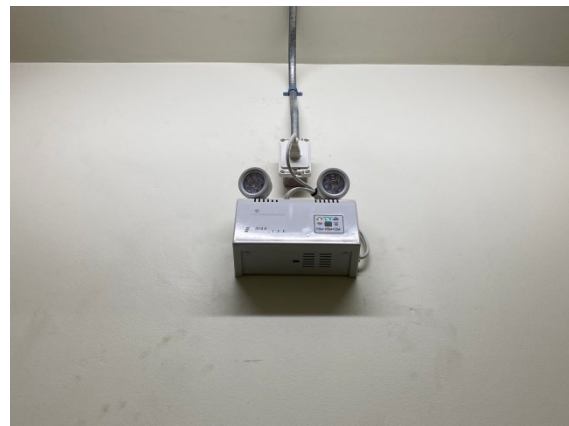
3.5 การใช้ไฟฟ้า	1. ติดตั้งหม้อแปลงไฟฟ้าชนิด Dry Type Cast Resin ขนาด 2,000 KVA จำนวน 2 ชุด โดยโครงการมีความต้องการใช้ไฟฟ้าประมาณ 4,000 KVA	โครงการมีการติดตั้งหม้อแปลงไฟฟ้าชนิด Dry Type Cast Resin ขนาด 2,000 KVA จำนวน 2 ชุด ตามที่กำหนด	-	ภาพที่ 2-12

2. จัดให้มีเครื่องกำเนิดไฟฟ้าฉุกเฉินขนาด 1,000 KVA จำนวน 1 เครื่อง และ Battery ขนาด 24 V ซึ่งสามารถสำรองไฟได้นานไม่น้อยกว่า 8 ชม.	โครงการจัดให้มีเครื่องกำเนิดไฟฟ้าจัดให้มีเครื่องกำเนิดไฟ 1,000 KVA จำนวน 1 เครื่อง และ Battery ขนาด 24 V ตามที่กำหนด	-	ภาพที่ 2-12

หม้อแปลงไฟฟ้า

เครื่องกำเนิดไฟฟ้าสำรอง

ภาพที่ 2-12 ระบบไฟฟ้าภายในโครงการ

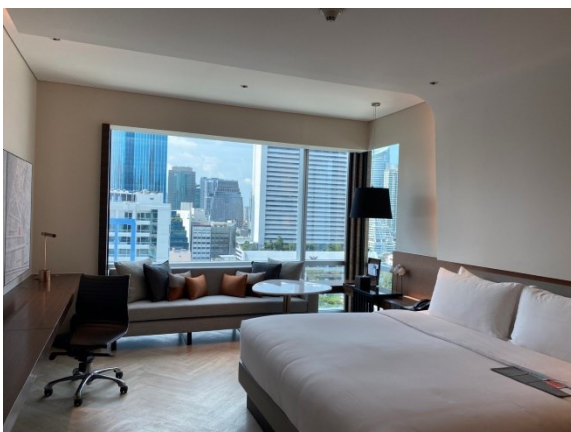
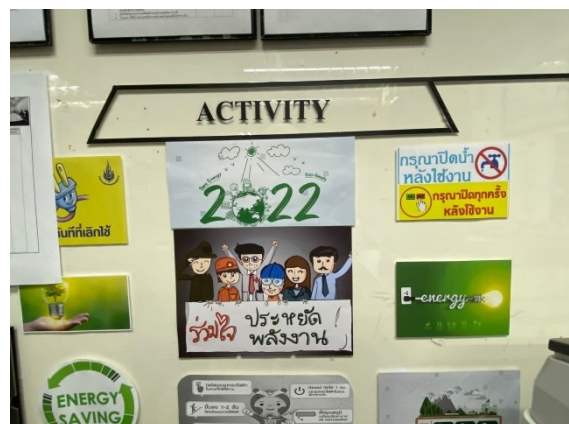
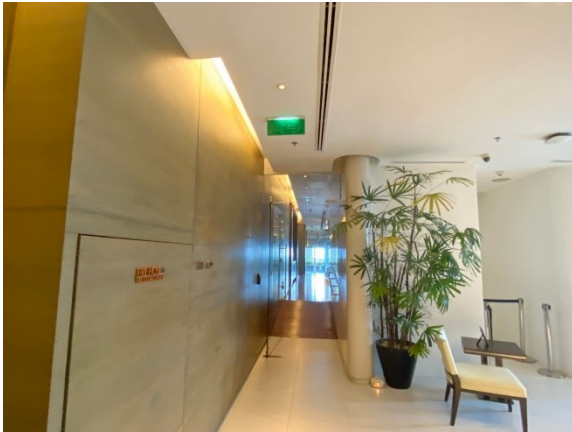
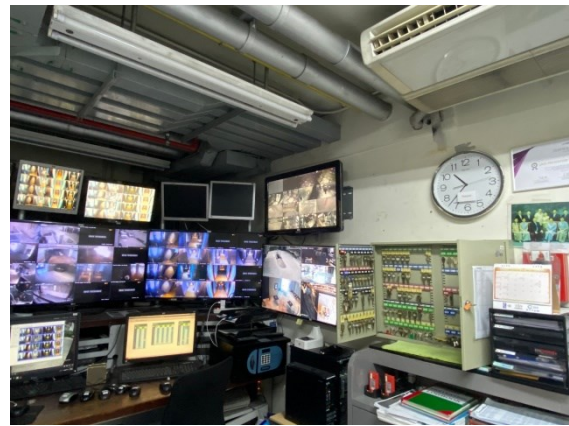
3. อบรมให้ผู้มาใช้บริการและพนักงานภายในโครงการอย่างประหยัด	โครงการมีการอบรมให้ผู้มาใช้บริการและพนักงานภายในโครงการใช้ไฟฟ้าอย่างประหยัด	-	ภาพที่ 2-13

3. คุณค่าการใช้ประโยชน์ของมนุษย์ (ต่อ)				
3.9 การใช้ที่ดิน	-	-	-	-
3.10 การอนุรักษ์พลังงาน	1. โครงการจะเลือกใช้อุปกรณ์ที่ช่วยประหยัดไฟฟ้า เช่น หลอดผอม การติดตั้งสวิทช์เวลา (Timer) หรือ Time Delay Switch ทำงานเปิด-ปิดไฟฟ้า อาทิเช่น หลอดผอมประหยัดไฟ	โครงการมีการเปลี่ยนหลอดไฟภายในโครงการเป็นหลอดประหยัดพลังงานและมีการติดตั้งโปรแกรมเปิดปิดไฟในพื้นที่ส่วนกลาง	-	ภาพที่ 2-13

2. โครงการจะติดตั้งอุปกรณ์ไฟฟ้าในห้องพักต่างๆ ให้เป็นอุปกรณ์ช่วยประหยัดไฟฟ้า อาทิเช่น หลอดผอมประหยัดไฟ	โครงการเลือกใช้หลอดไฟ LED และโคมไฟแบบสะท้อนแสง	-	ภาพที่ 2-13

3. โครงการจะจัดให้มีพื้นที่สีเขียวภายในโครงการให้มากที่สุด โดยจะจัดให้มีพื้นที่สีเขียวทั้งหมด 595 ตร.ม.	โครงการจัดให้มีพื้นที่สีเขียวบริเวณชั้นที่ 1 และชั้นที่ 6 ตามที่กำหนด	-	ภาพที่ 2-13

4. ในการทาสีผนังภายนอกอาคาร โครงการจะเลือกใช้สีอ่อน เพื่อการสะท้อนแสงที่ดี และทาสีภายในอาคารเพื่อให้ห้องสว่างขึ้น	โครงการเลือกใช้โทนสีอ่อนทั้งภายในและภายนอกอาคาร	-	ภาพที่ 2-13

5. ในการจ่ายน้ำมายังส่วนต่างๆ ของโครงการจะมีการสูบน้ำจากถังเก็บน้ำชั้นใต้ดินไปพักยังถังเก็บน้ำชั้นหลังคา ก่อนที่จะจ่ายให้กับส่วนต่างๆ ของโครงการ	ในการจ่ายน้ำโครงการจะสูบน้ำไปเก็บยังชั้นหลังคา ก่อนจ่ายให้กับส่วนต่างโดยปั๊มสูบน้ำจะมีการติดตั้งระบบ VSD เพื่อประหยัดไฟ	-	ภาพที่ 2-13

6. จัดให้มีการประชาสัมพันธ์วิธีการประหยัดพลังงาน อาทิเช่น จัดทำแผ่นพับ ป้ายแสดงวิธีการประหยัดพลังงาน เป็นต้น	โครงการมีการณรงค์ประหยัดพลังงาน	-	ภาพที่ 2-13

4. คุณค่าต่อคุณภาพชีวิต (ต่อ)				
4.2 สาธารณสุข	-	-	-	-
4.3 สุขภาพและทัศนียภาพ	1. จัดให้มีพื้นที่สีเขียวที่บริเวณชั้นล่าง และชั้นที่ 6 รวม 595 ตร.ม. คิดเป็นอัตราส่วนพื้นที่สีเขียวต่อผู้มาใช้บริการ 1.03 ตร.ม./คน (ผู้มาใช้บริการ 576 คน) โดยเป็นพื้นที่ปลูกไม้ยืนต้นบริเวณชั้นล่าง 179 ตร.ม. ซึ่งพันธุ์ไม้ที่นำมาปลูก ได้แก่ ยี่โถ มะขาม วาสนา และพื้นที่บล็อคปูหญ้าทั้งนี้ พันธุ์ไม้ที่นำมาปลูก จะสามารถดูดซับคาร์บอนมอนอกไซด์ที่เกิดจากโครงการได้หมด	โครงการจัดให้มีพื้นที่สีเขียวบริเวณชั้นที่ 1 และชั้นที่ 6	-	ภาพที่ 2-13

2. ดูแลสภาพพื้นที่สีเขียวของโครงการให้สวยงามและมีความสมบูรณ์อยู่ตลอดเวลา	โครงการจัดให้มีเจ้าหน้าที่ดูแลพื้นที่สีเขียวให้มีความสวยงามและสมบูรณ์อยู่ตลอดเวลา	-	ภาพที่ 2-13

ภาพที่ 2-13 มาตรการอนุรักษ์พลังงานภายในโครงการ

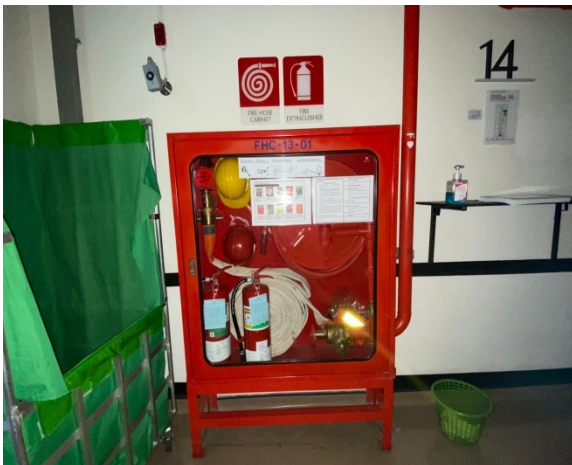
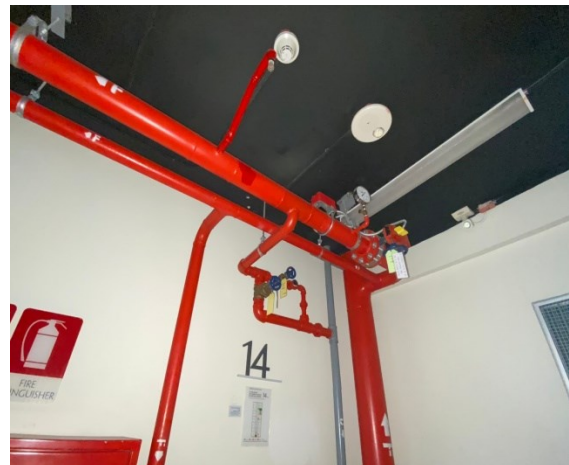
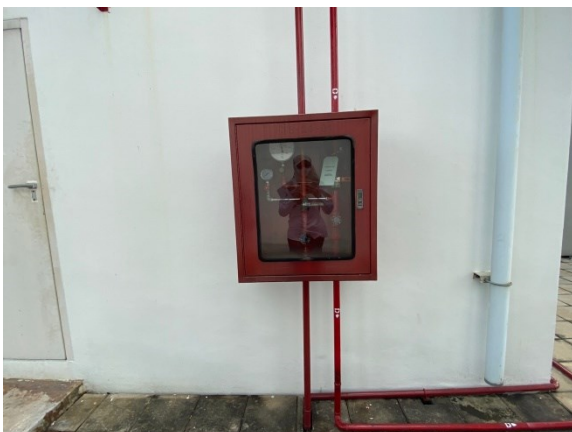
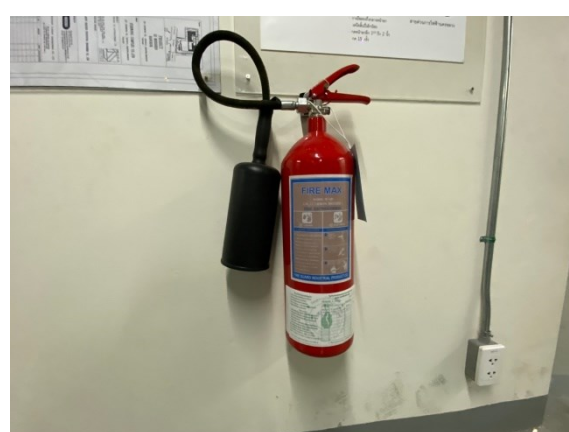
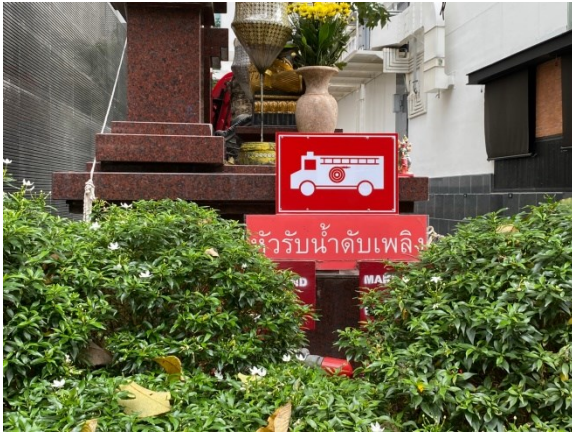
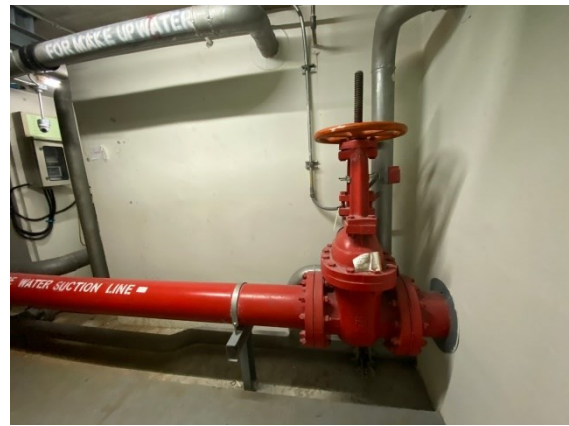
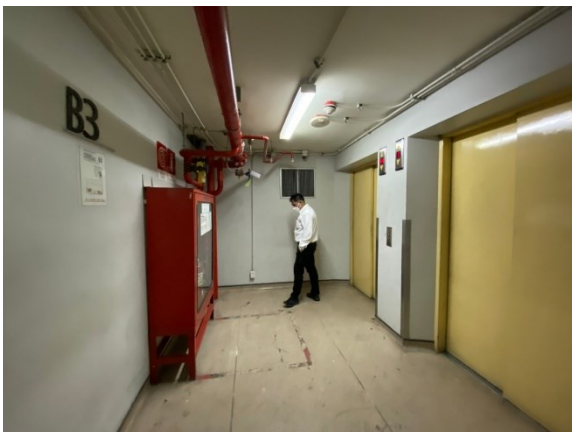
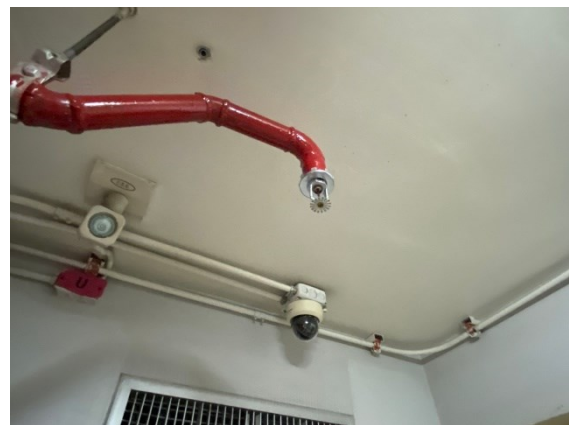
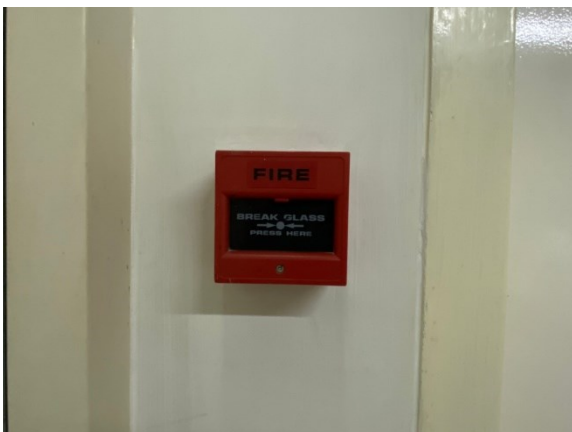
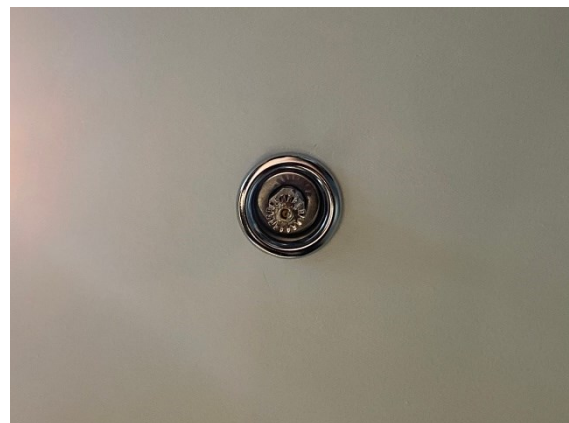
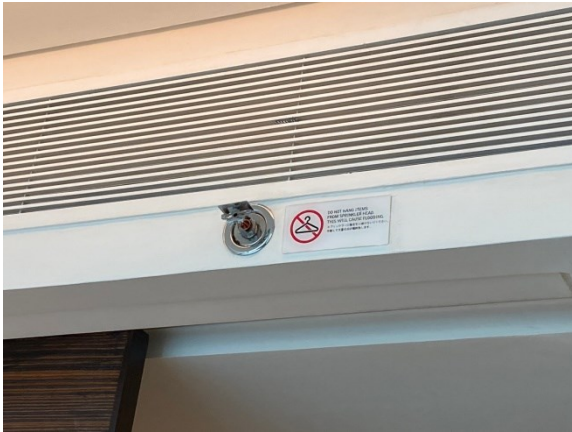
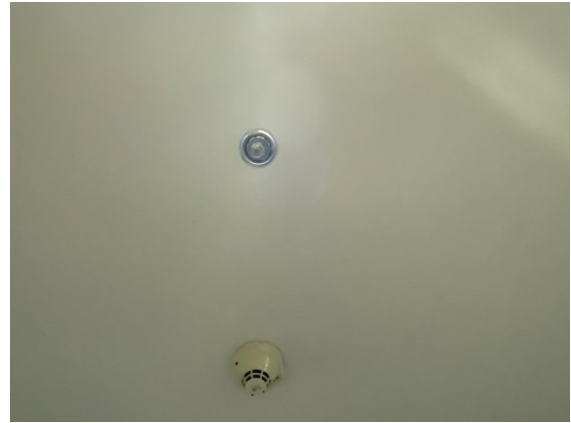
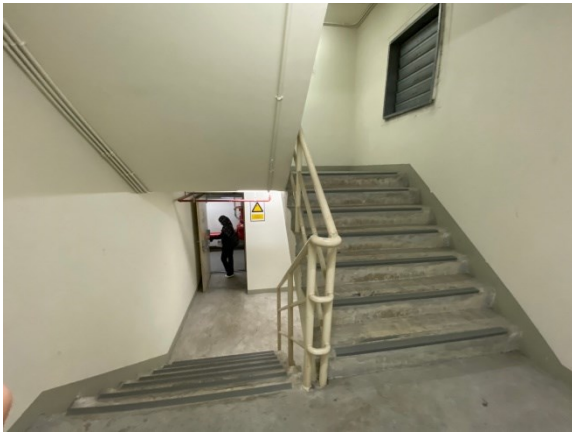
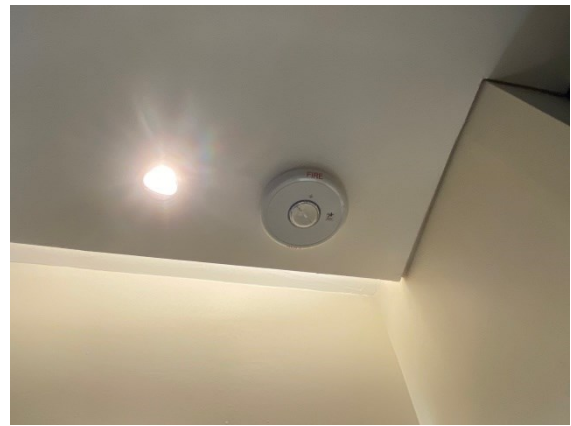
3. คุณค่าการใช้ประโยชน์ของมนุษย์ (ต่อ)				
3.6 การป้องกันอัคคีภัย	1. จัดให้มีระบบป้องกันและเตือนภัยของโครงการ ให้เป็นข้อกำหนดในกฎกระทรวงฉบับที่ 33 (พ.ศ. 2535) และฉบับที่ 50 (พ.ศ. 2540) ออกตามความพระราชบัญญัติควบคุมอาคาร 2522 ดังนี้	โครงการจัดให้มีระบบป้องกันอัคคีภัยตามที่กำหนด	-	ภาพที่ 2-14
	ระบบป้องกันอัคคีภัย <ul style="list-style-type: none"> - ระบบท่อยื่น จะติดตั้งท่อยื่นขนาดเส้นผ่านศูนย์กลาง 8 นิ้ว จำนวน 2 ท่อ เพื่อรับน้ำจากถังเก็บน้ำดับเพลิงและหับสูบของรดับเพลิงสถานีบางรัก - ตู้เก็บสายฉีดน้ำดับเพลิงพร้อมอุปกรณ์ (FHC) ติดตั้งไว้ภายในตู้ FHC ในแต่ละชั้น - ถังดับเพลิงเคมี ชนิด ABC ขนาด 10 ปอนด์ ซึ่งจะติดตั้งไว้ในตู้ GHC ในแต่ละชั้น - ระบบท่อยื่น จะติดตั้งท่อยื่นขนาดเส้นผ่านศูนย์กลาง 8 นิ้ว จำนวน 2 ท่อ เพื่อรับน้ำจากถังเก็บน้ำดับเพลิงและหับสูบของรดับเพลิงสถานีบางรัก - หัวรับน้ำดับเพลิงจากภายนอกอาคาร ขนาด $2\frac{1}{2} \times 2\frac{1}{2} \times 6$ นิ้ว พร้อม Check Value จำนวน 2 ชุด ที่บริเวณด้านหน้าโครงการ - จัดให้มีระบบดับเพลิงอัตโนมัติ (Sprinkler System) จะติดตั้งไว้ในห้องพัก และบริเวณต่างๆทั่วทั้งอาคาร 	โครงการจัดให้มีระบบป้องกันอัคคีภัยตามที่กำหนด	-	ภาพที่ 2-14

3. คุณค่าการใช้ประโยชน์ของมนุษย์ (ต่อ)				
3.6 การป้องกันอัคคีภัย (ต่อ)	ระบบป้องกันอัคคีภัย (ต่อ) - ลิฟต์ดับเพลิง จำนวน 1 ชุด - บันไดหนีไฟ รายละเอียดดังนี้ (1) บันไดหนีไฟ ST21 จากชั้นใต้ดิน 5- ชั้นหลังคา ขนาดกว้าง 1.5 เมตร (2) บันไดหนีไฟ ST21 จากชั้นล่าง - ชั้นหลังคา ขนาดกว้าง 1 เมตร		-	
	ระบบเตือนภัย - Fire Alarm Control Panel : FCP เป็นจุดศูนย์รวมการรับ-ส่งสัญญาณเพื่อ แจ้งเหตุให้ทราบทั่วทั้งอาคาร - Manual Station เครื่องแจ้งเหตุโดยใช้มือดึง จะติดตั้งบริเวณบันไดรวม 46 จุด - กริ่งสัญญาณเตือนภัย (Alarm Bell) จะติดตั้งบริเวณเดียวกับ Manual Station รวมทั้งสิ้น 35 จุด - เครื่องตรวจจับควัน (Smoke detector) จะติดตั้งบริเวณห้องเครื่องกำเนิด ไฟฟ้าและกระจายอยู่ทั่วไปตามทางเดินและโถงลิฟต์ของทุกชั้นรวมทั้งสิ้น 574 จุด - เครื่องตรวจจับความร้อน (Heat Detector) เป็นเครื่องจับความร้อน และส่ง สัญญาณความผิดปกติไปยังห้องควบคุม โดยจะติดตั้งกระจายอยู่บริเวณ ส่วนเตรียมอาหารของชั้นห้องพัก บริเวณที่จอดรถและห้องน้ำชั้นล่าง รวม 163 จุด	โครงการจัดให้มีระบบป้องกันอัคคีภัยตามที่กำหนด	-	ภาพที่ 2-14

3. คุณค่าการใช้ประโยชน์ของมนุษย์ (ต่อ)				
3.6 การป้องกันอัคคีภัย (ต่อ)	2. จัดให้มีพื้นที่หนีไฟทางภาคที่ขึ้นหลังคา ขนาดความกว้าง 10 เมตร ยาว 10 เมตร	โครงการจัดให้มีพื้นที่หนีภัยทางอากาศที่ขึ้นหลังคาขนาด ยาว 10 ม.	-	ภาพที่ 2-14

3. จัดให้มีจุดรวมคนเบื้องต้นภายในโครงการบริเวณพื้นที่ว่างด้านทิศ ตะวันตกขนาดพื้นที่ 150 ตร.ม. รองรับคนได้ 600 คน ซึ่งเพียงพอ ต่อผู้มาใช้บริการ จำนวน 576 คน	โครงการมีการเปลี่ยนจุดรวมคนเบื้องต้นไปอยู่ภายนอกโครงการ (มีการหารือกับสถานีดับเพลิงเขตบางรักแล้ว) ซึ่งเพียงพอต่อ ผู้มาใช้บริการ	-	ภาพที่ 2-14

4. จัดให้มีการตรวจสอบระบบป้องกันและเตือนอัคคีภัย ให้สามารถใช้งานได้อยู่เสมอ หากพบว่ามี การเสียหาย หรือใช้การไม่ได้ให้รีบ ดำเนินการแก้ไขทันที	โครงการจัดให้มีการตรวจสอบระบบป้องกันและเตือน อัคคีภัยอยู่เสมอ	-	ภาพที่ 2-14

5. ติดป้ายแนะนำการใช้อุปกรณ์แต่ละตัว ไว้บริเวณที่อุปกรณ์ติดตั้งอยู่เพื่อให้ผู้ที่อยู่ใกล้ที่เกิดเหตุสามารถใช้ได้ทันที	โครงการมีการติดป้ายแนะนำการใช้อุปกรณ์แต่ละตัว ไว้ บริเวณที่อุปกรณ์ตั้งอยู่	-	ภาพที่ 2-14

6. จัดอบรมและซ้อมการอพยพคนกรณีเพลิงไหม้อย่างน้อยปีละ 1 ครั้ง โดยติดต่อประสานงานกับสถานีดับเพลิงบางรัก มาจัดอบรม และซักซ้อมแผนอพยพและป้องกันอัคคีภัยให้กับโครงการ	โครงการจัดให้มีการจัดอบรมและซ้อมการอพยพคนกรณี เพลิงไหม้ปีละ 1 ครั้ง ล่าสุดเมื่อ 4 ธันวาคมเดือน 2563 (สำหรับในปี 2564 ได้หนังสือขออนุญาตซ้อมดับเพลิงไปยัง สำนักงานเขตบางรักแล้ว)	-	ภาพที่ 2-14

ภาพที่ 2-14 ระบบป้องกันอัคคีภัย

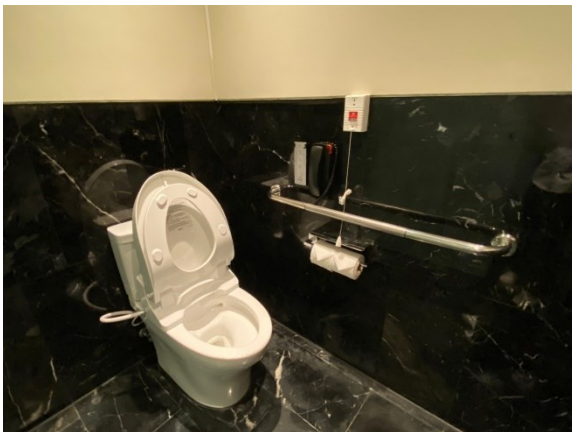
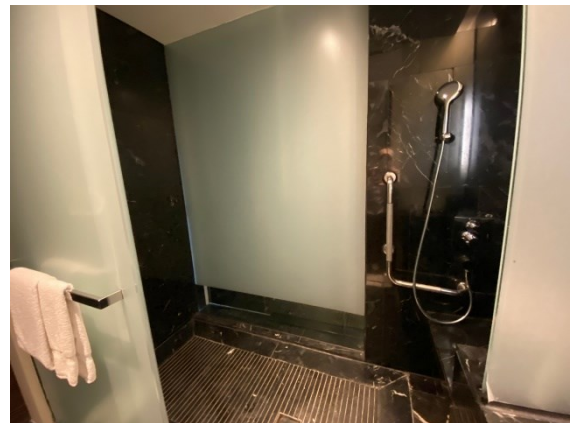
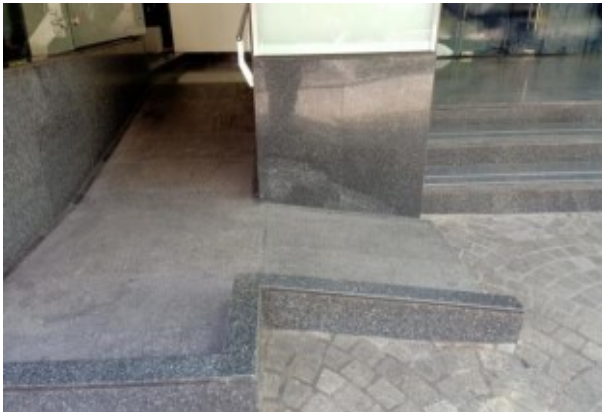
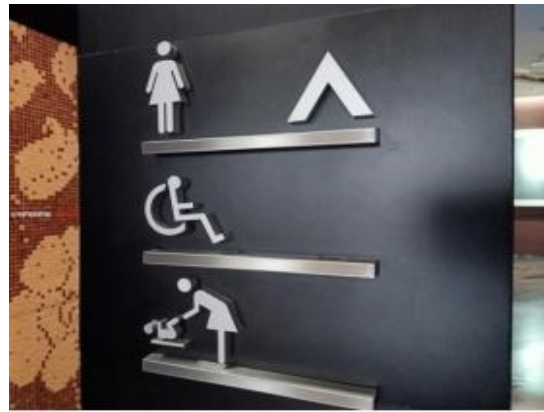
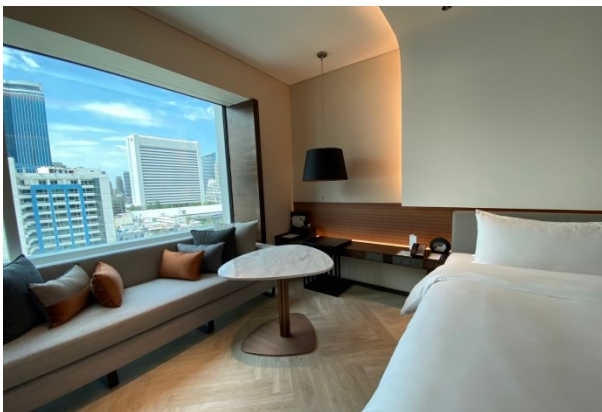
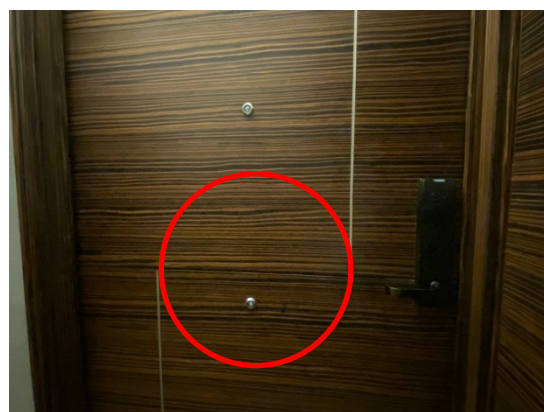
4.4 การจัดสิ่งอำนวยความสะดวกสำหรับผู้พิการหรือทุพพลภาพ และคนชรา	จัดให้มีสิ่งอำนวยความสะดวกในอาคารสำหรับผู้พิการหรือทุพพลภาพและคนชรา ได้แก่ ห้องน้ำสำหรับคนพิการชั้นล่าง ชั้น 2 ชั้น 4 ชั้น 5 และชั้น 6 จำนวนรวม 5 ห้อง (ชั้นละ 1 ห้อง) และห้องนอนสำหรับคนพิการ จำนวน 3 ห้อง ในชั้นที่ 8-10 (ชั้นละ 1 ห้อง)	โครงการจัดให้มีห้องน้ำสำหรับคนพิการ ที่ชั้นล่าง ชั้น 2, ชั้น 4, ชั้น 5 และชั้น 6 สำหรับห้องพักสำหรับคนพิการมีจำนวน 3 ห้อง ได้แก่ ห้อง 1111, 1211 และ 1411	-	ภาพที่ 2-15

ภาพที่ 2-15 สิ่งอำนวยความสะดวกสำหรับคนพิการ
