## บทที่ 2 ผลการดำเนินการตามมาตรการป้องกันและแก้ไขผลกระทบสิ่งแวดล้อม

ตารางที่ 2.1-1 ผลการดำเนินการตามมาตรการป้องกันและแก้ไขผลกระทบสิ่งแวดล้อมทั่วไป

ตารางที่ 2.2-1 ผลการดำเนินการตามมาตรการป้องกันและแก้ไขผลกระทบสิ่งแวดล้อม ในระยะเตรียมการ

ตารางที่ 2.2-2 ผลการดำเนินการตามมาตรการป้องกันและแก้ไขผลสิ่งแวดล้อม ในระยะดำเนินการ

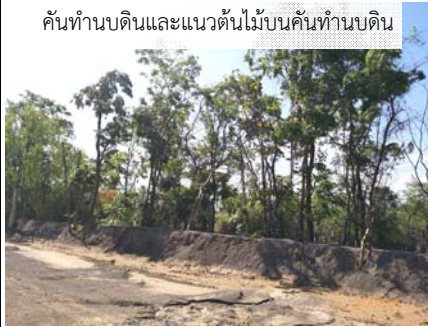
<p>คันทำนบดินและแนวต้นไม้บนคันทำนบดิน</p>

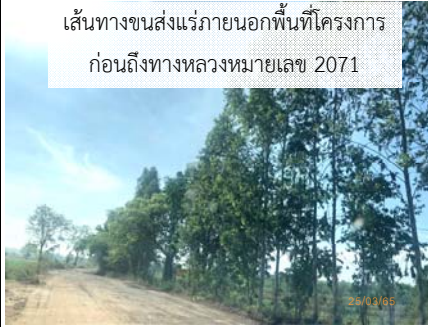
2. คุณภาพอากาศ  2.1 โครงการจะต้องให้ความร่วมมือกับหน่วยงานท้องถิ่นในที่นี้ คือ องค์การบริหารส่วนตำบลทุ่งอรุณ ในการซ่อมแซมสภาพผิวถนนจากโรงโม่หินโซคชัยช่วงถนนลูกรังก่อนออกสู่ทางหลวงหมายเลข 2071 ระยะ 2.5 กม.	- ทางโครงการให้ความร่วมมือกับองค์การบริหารส่วนตำบลทุ่งอรุณ ในการปรับปรุงซ่อมแซมถนนเส้นทางขนส่งแร่ช่วงออกจากโรงโม่หินของโครงการถึงก่อนออกสู่ถนนทางหลวงหมายเลข 2071 ระยะ 2.5 กม. ให้เป็นถนนหินบดอัดแน่น พร้อมทั้งจ้างให้พนักงานโครงการที่ใช้เส้นทางดังกล่าวช่วยกันดูแลรักษาถนนให้มีสภาพการใช้งานที่ดีอยู่เสมอ และหากพบว่าการชำรุดเสียหายทางโครงการจะเร่งดำเนินการซ่อมแซมทันที	- ไม่มี

<p>เส้นทางขนส่งแร่ภายนอกพื้นที่โครงการ ก่อนถึงทางหลวงหมายเลข 2071</p>

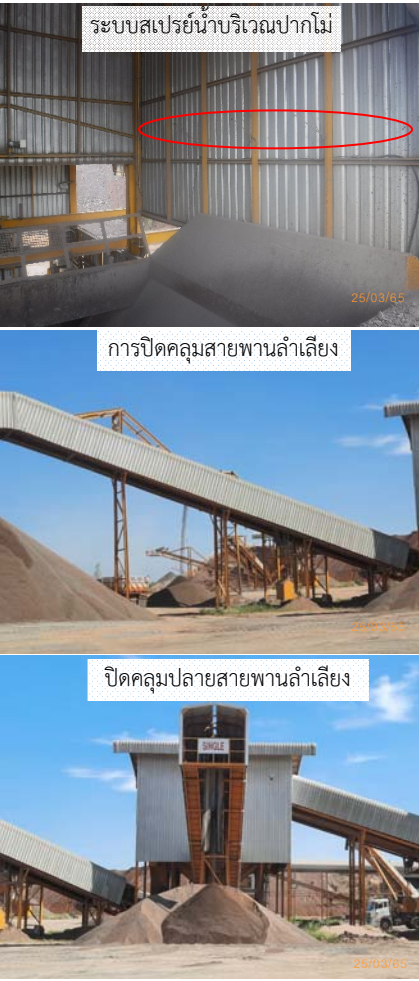
<p>ระบบสเปรย์น้ำบริเวณปากโม่</p> <p>การปิดคลุมสายพานลำเลียง</p> <p>ปิดคลุมปลายสายพานลำเลียง</p>

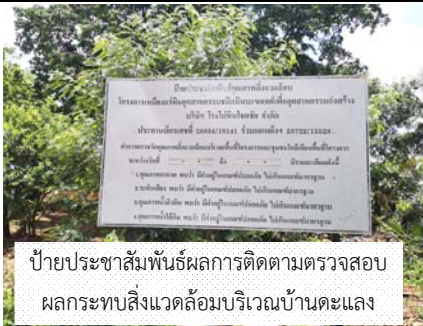
<p>ป้ายประชาสัมพันธ์ผลการติดตามตรวจสอบ ผลกระทบสิ่งแวดล้อมบริเวณบ้านดะแลง</p>

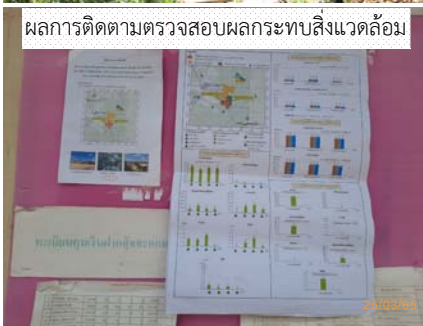
<p>ผลการติดตามตรวจสอบผลกระทบสิ่งแวดล้อม</p>

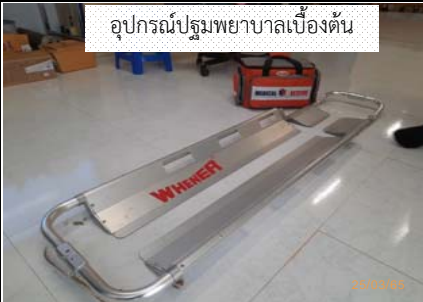
<p>อุปกรณ์ปฐมพยาบาลเบื้องต้น</p>

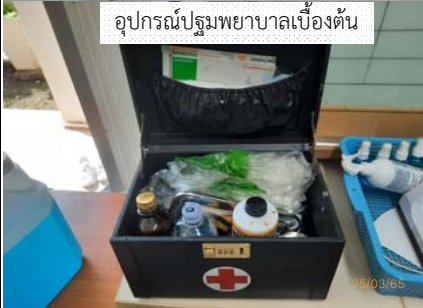
<p>อุปกรณ์ปฐมพยาบาลเบื้องต้น</p>

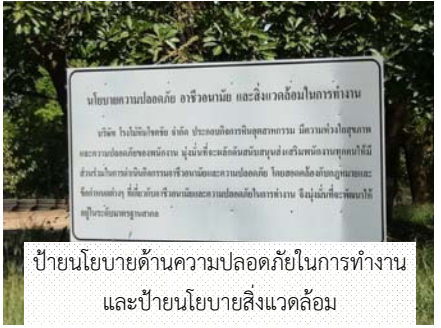
<p>ป้ายนโยบายด้านความปลอดภัยในการทำงาน และป้ายนโยบายสิ่งแวดล้อม</p>

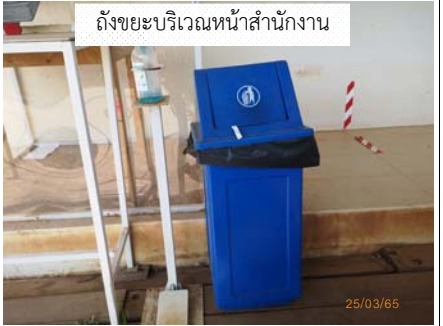
<p>ถังขยะบริเวณหน้าสำนักงาน</p> <p>25/03/65</p>

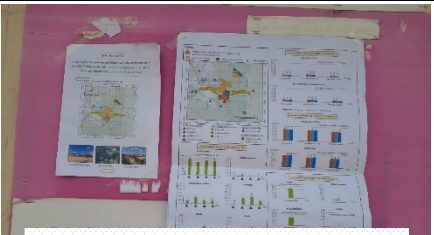
<p>ป้ายประชาสัมพันธ์ผลการติดตามตรวจสอบ ผลกระทบสิ่งแวดล้อมบ้านตะแลง ม.11</p>
