ผลการปฏิบัติตามมาตรการป้องกัน
และแก้ไขผลกระทบสิ่งแวดล้อม
และมาตรการติดตามตรวจสอบ
ผลกระทบสิ่งแวดล้อม

ผลการตรวจสอบการปฏิบัติตามมาตรการป้องกันและแก้ไขผลกระทบสิ่งแวดล้อม ตามที่ระบุไว้ในหนังสือแจ้งผลการพิจารณารายงานการวิเคราะห์ผลกระทบสิ่งแวดล้อม โครงการเหมืองแร่หินอุตสาหกรรมชนิดหินแกรนิต เพื่ออุตสาหกรรมก่อสร้าง คำขอประทานบัตรที่ 6/2539 ของนายบํารุง วงศ์ชุมพิต หนังสือแจ้งผลการพิจารณารายงานการศึกษามลพิษสิ่งแวดล้อมและมาตรการป้องกันแก้ไข คำขอต่ออายุประทานบัตรที่ 2/2553 (ประทานบัตรที่ 23430/15117) ของนายวุฒิพงษ์ วงศ์ชุมพิต และหนังสือแจ้งผลการพิจารณารายงานการเปลี่ยนแปลงแผนผังโครงการ โครงการเหมืองแร่หินอุตสาหกรรมชนิดหินแกรนิต เพื่ออุตสาหกรรมก่อสร้าง ประทานบัตรที่ 23430/15117 ของนายวุฒิพงษ์ วงศ์ชุมพิต (ห้างหุ้นส่วนจำกัด เหมืองหินบํารุง (44) หล่อยูง) ตามหนังสือที่ อก 0514/1950 ลงวันที่ 10 เมษายน 2555 ซึ่งรายละเอียดผลการปฏิบัติตามมาตรการฯ แสดงดังตารางที่ 2-1 ถึงตารางที่ 2-4

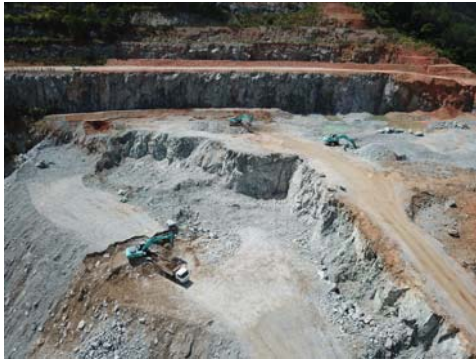
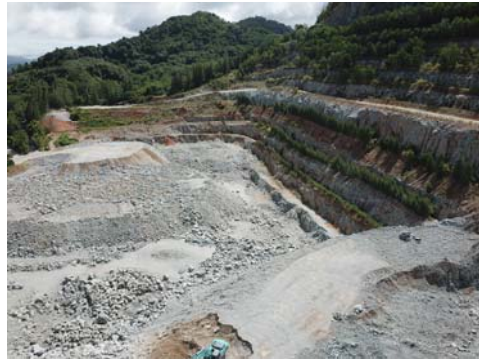
เงื่อนไขตามมาตรการ	ผลการปฏิบัติตามมาตรการ	ปัญหา อุปสรรค	
		มี/แนวทางแก้ไข	ไม่มี
1. ทำเหมืองโดยวิธีเหมืองทาบ แบบชั้นบันได โดยความสูงแต่ละชั้น ประมาณ 5-6 เมตร ความกว้างประมาณ 5-6 เมตร รักษาความลาดเอียงทั้งหมดของหน้าเหมืองไม่เกิน 45 องศา ทำเหมืองจากระดับ 200 เมตร เหนือระดับน้ำทะเลปานกลาง โดยเฉพาะเหมืองสุดท้ายที่ระดับ 100 เมตร เหนือระดับน้ำทะเลปานกลาง	- เนื่องจากผู้ถือประทานบัตรขออนุญาตเปลี่ยนแปลงรายละเอียดแผนผังโครงการทำเหมือง และกรมอุตสาหกรรมพื้นฐานและการเหมืองแร่ได้กำหนดเงื่อนไขสิ่งแวดล้อมโดยให้ความสูงของชั้นบันไดไม่เกิน 10 เมตร ความกว้างไม่น้อยกว่า 7 เมตร และความลาดชันรวมไม่เกิน 45 องศา ซึ่งปัจจุบันโครงการได้ปฏิบัติตามอย่างเคร่งครัด แสดงดังรูปที่ 2-1 (1)		✓

(1) พื้นที่หน้าเหมืองปัจจุบัน

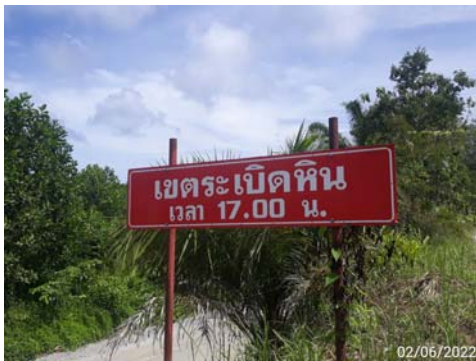
2. วัตถุระเบิดที่ใช้สูงสุดไม่เกิน 150 กิโลกรัม/จังหวัดง ทำการระเบิดวันละ 1 ครั้ง ช่วงเวลา 16.00-17.00 น. และมีสัญญาณเตือนก่อนทำการระเบิดทุกครั้ง	- โครงการได้ใช้วัตถุระเบิดแต่ละครั้งไม่เกิน 150 กิโลกรัม/จังหวัดง และทำการระเบิดวันละ 1 ครั้ง ในช่วงเวลา 17.00 น. - ได้มีการจัดทำป้ายเตือนเขตการระเบิด (รูปที่ 2-1 (2)) และได้จัดให้มีสัญญาณไซเรนเตือนก่อนการระเบิดทุกครั้ง		✓

(2) ป้ายเตือนเขตและเวลาการระเบิดหิน

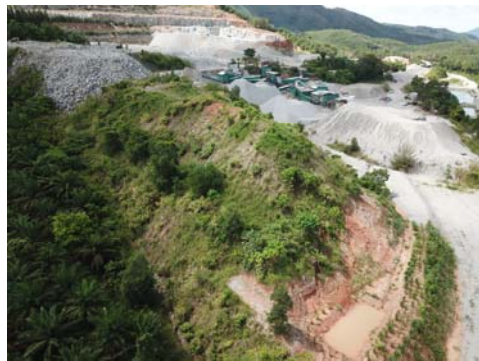
(3) พื้นที่เก็บกองเปลือกดินและเศษหิน ด1 และ ด2

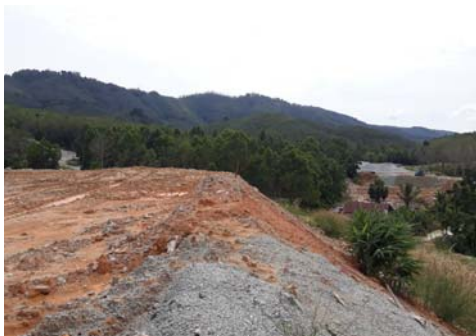
(3) พื้นที่เก็บกองเปลือกดินและเศษหิน ด3

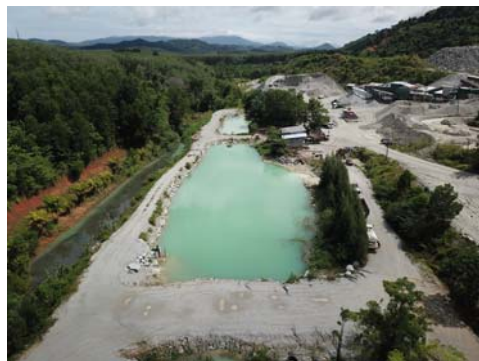
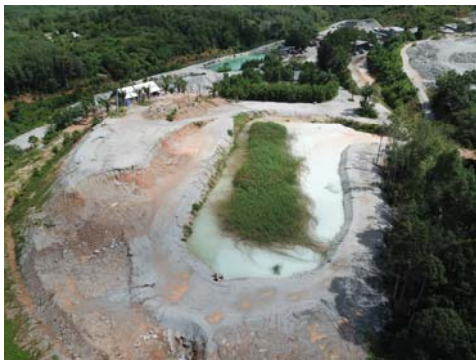
(4) บ่อดักตะกอนภายในโครงการ

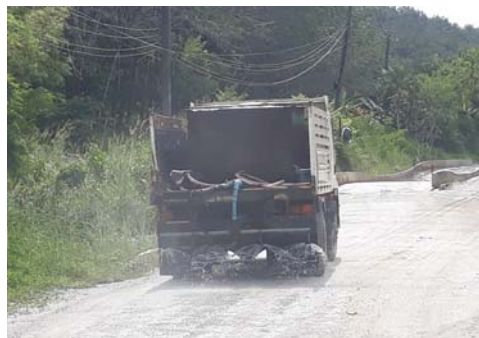
4. ให้ใช้บ่อดักตะกอนบริเวณอักษร “บ” เป็นบ่อรองรับน้ำจากบริเวณพื้นที่ทำเหมืองและนำน้ำไปใช้ในกระบวนการแต่งแร่และการฉีดพรมบริเวณที่มีการฟุ้งกระจายของฝุ่นละออง โดยห้ามระบายน้ำออกสู่ภายนอกพื้นที่โครงการ แต่หากมีความจำเป็นต้องระบายน้ำออก ให้สูบน้ำเฉพาะน้ำที่ตกตะกอนเป็นน้ำใสแล้วเท่านั้น	- โครงการได้จัดสร้างบ่อดักตะกอนเพื่อรองรับน้ำไหลบ่าในช่วงที่มีฝนตกจากพื้นที่หน้าเหมืองและพื้นที่เกี่ยวเนื่องอื่นๆ ซึ่งมีได้ระบายน้ำขึ้นนอกพื้นที่ภายนอกแต่อย่างใด (รูปที่ 2-1 (4)) - โครงการได้นำน้ำจากบ่อดักตะกอนไปใช้ในการฉีดพรมบริเวณพื้นที่โครงการและเส้นทางขนส่งแร่เพื่อลดฝุ่นละออง (รูปที่ 2-1 (5))		✓

เงื่อนไขตามมาตรการ	ผลการปฏิบัติตามมาตรการ	ปัญหา อุปสรรค	
		มี/แนวทางแก้ไข	ไม่มี
4. ให้ใช้บ่อดักตะกอน เป็นบ่อบรรจุน้ำจากบริเวณพื้นที่ทำเหมืองและนำน้ำไปใช้ในการฉีดพรมบริเวณที่มีการฟุ้งกระจายของฝุ่นละออง โดยห้ามระบายน้ำออกสู่ภายนอกพื้นที่โครงการ แต่หากมีความจำเป็นต้องระบายน้ำออกให้สูบน้ำที่ตกตะกอนเป็นน้ำใสแล้วเท่านั้น	- โครงการได้จัดสร้างบ่อดักตะกอนเพื่อรองรับน้ำไหลบ่าในช่วงที่มีฝนตกจากพื้นที่หน้าเหมืองและพื้นที่เกี่ยวเนื่องอื่นๆ ซึ่งมีได้ระบายน้ำขึ้นชั้นออกสู่พื้นที่ภายนอกแต่อย่างใด (รูปที่ 2-1 (4)) - โครงการได้นำน้ำจากบ่อดักตะกอนไปใช้ในการฉีดพรมบริเวณพื้นที่โครงการและเส้นทางขนส่งแร่เพื่อลดฝุ่นละออง (รูปที่ 2-1 (5))		✓

(5) การฉีดพรมน้ำภายในพื้นที่โครงการและเส้นทางขนส่งแร่

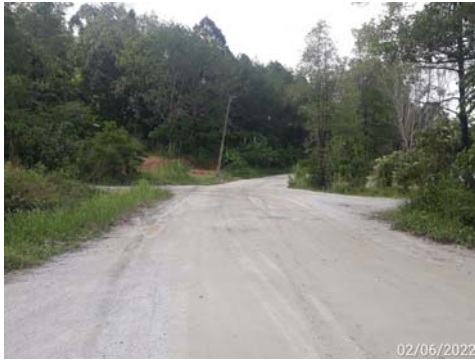
(6) เส้นทางขนส่งแร่ช่วงที่เป็นถนนบดอัดแน่น

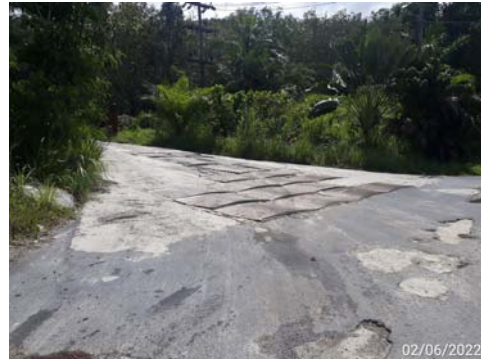
5. ให้ฉีดพรมน้ำเพื่อลดการฟุ้งกระจายของฝุ่นละอองบริเวณหน้าเหมือง เส้นทางขนส่งแร่ภายในเหมือง โรงโม่หิน และเส้นทางจากโรงโม่หินไปจนถึงถนนสาธารณะตามความเหมาะสมกับสภาพภูมิอากาศ และปรับปรุงเส้นทางขนส่งแร่จากโรงโม่หินออกไปจำหน่ายให้เป็นถนนบดอัดแน่นหรือถนนลาดยาง รวมทั้งให้ตรวจสอบและซ่อมแซมเส้นทางขนส่งแร่ให้อยู่ในสภาพดีอยู่เสมอ	- โครงการได้จัดให้มีรถบรรทุกน้ำฉีดพรมเส้นทางขนส่งแร่เป็นประจำวันละ 3-4 ครั้ง ในช่วงวันที่ไม่มีฝนตก และได้มีการดูแลรักษาสภาพเส้นทางบดอัดแน่นที่ใช้ขนส่งแร่ออกสู่ภายนอกให้อยู่ในสภาพดีอยู่เสมอ (รูปที่ 2-1 (6)) - บริเวณถนนช่วงที่เชื่อมต่อกับถนนลาดยางได้มีการปรับปรุงให้เป็นถนนคอนกรีต และวางแผ่นเหล็กเพื่อป้องกันการชำรุดเสียหาย (รูปที่ 2-1 (7))		✓

5. ให้ฉีดพรมน้ำเพื่อลดการฟุ้งกระจายของฝุ่นละอองบริเวณหน้าเหมือง เส้นทางขนส่งแร่ภายในเหมือง โรงโม่หินและเส้นทางจากโรงโม่หินไปจนถึงถนนสาธารณะตามความเหมาะสมกับสภาพภูมิอากาศ และปรับปรุงเส้นทางขนส่งแร่จากโรงโม่หินออกไปจำหน่ายให้เป็นถนนบดอัดแน่นหรือถนนลาดยาง รวมทั้งให้ตรวจสอบและซ่อมแซมเส้นทางขนส่งแร่ให้อยู่ในสภาพดีอยู่เสมอ	- โครงการได้จัดให้มีรถบรรทุกน้ำฉีดพรมเส้นทางขนส่งแร่เป็นประจำวันละ 3-4 ครั้ง ในช่วงวันที่ไม่มีฝนตก และได้มีการดูแลรักษาสภาพเส้นทางบดอัดแน่นที่ใช้ขนส่งแร่ออกสู่ภายนอกให้อยู่ในสภาพดีอยู่เสมอ (รูปที่ 2-1 (6)) - บริเวณถนนช่วงที่เชื่อมต่อกับถนนลาดยางได้มีการปรับปรุงให้เป็นถนนคอนกรีต และวางแผ่นเหล็กเพื่อป้องกันการชำรุดเสียหาย (รูปที่ 2-1 (7))		✓

(7) ถนนช่วงที่เป็นคอนกรีตก่อนออกสู่ถนนลาดยางสายหลัก

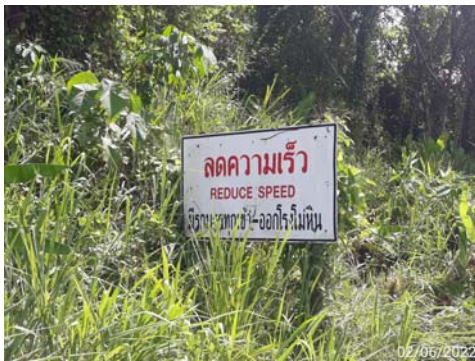
6. ให้จัดทำป้ายสัญญาณเตือน ระวาง-มีรถบรรทุกเข้าออก บริเวณริมถนนสาธารณะทางด้านทิศใต้ เพื่อป้องกันและลดอุบัติเหตุที่อาจเกิดขึ้นแก่ราษฎรในชุมชน โดยป้ายหรือสัญญาณเตือนภัยจะต้องสามารถมองเห็นได้ชัดเจน	- โครงการได้จัดทำป้ายเตือนระวางรถบรรทุก โดยติดตั้งไว้บริเวณริมถนนลาดยางด้านทิศใต้ด้านหน้าทางเข้า-ออก พื้นที่โครงการ (รูปที่ 2-1 (8))		✓

6. ให้จัดทำป้ายสัญญาณเตือนระวัง-มีรถบรรทุกเข้าออก บริเวณริมถนนสาธารณะทางด้านทิศใต้ เพื่อป้องกันและลดอุบัติเหตุที่อาจเกิดขึ้นแก่ราษฎรในชุมชน โดยป้ายหรือสัญญาณเตือนภัยจะต้องสามารถมองเห็นได้ชัดเจน	- โครงการได้จัดทำป้ายเตือนระวังรถบรรทุก โดยติดตั้งไว้บริเวณริมถนนลาดยางด้านทิศใต้ด้านหน้าทางเข้า-ออก พื้นที่โครงการ (รูปที่ 2-1 (8))		✓

(8) ป้ายเตือนระวังรถบรรทุก

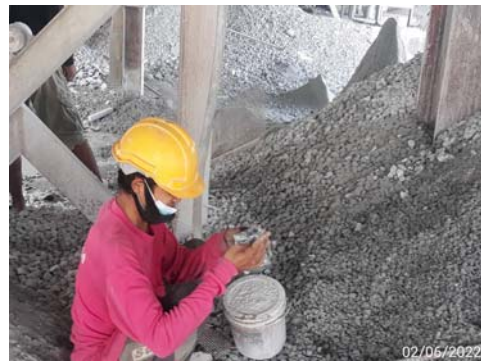
(9) การสวมใส่อุปกรณ์ PPE ของพนักงาน

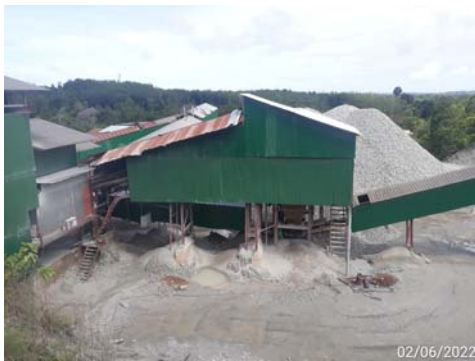
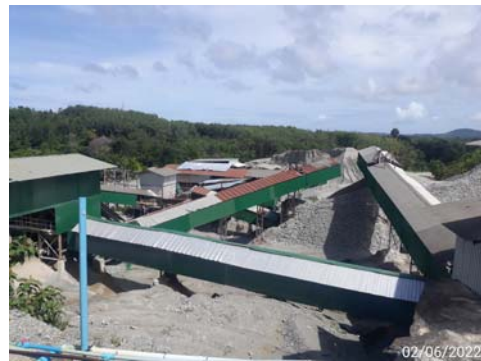
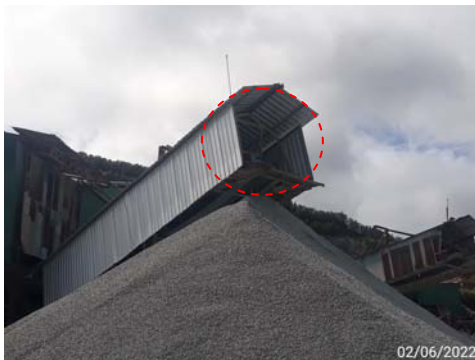
(10) การปิดคลุมอาคารโรงโม่หิน

(10) การปิดคลุมระบบสายพานลำเลียง

(10) ระบบสเปรย์น้ำบริเวณปลายสายพานลำเลียง

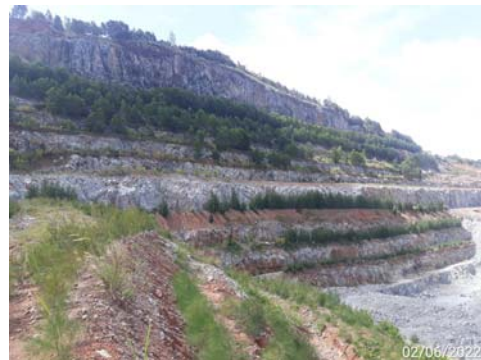
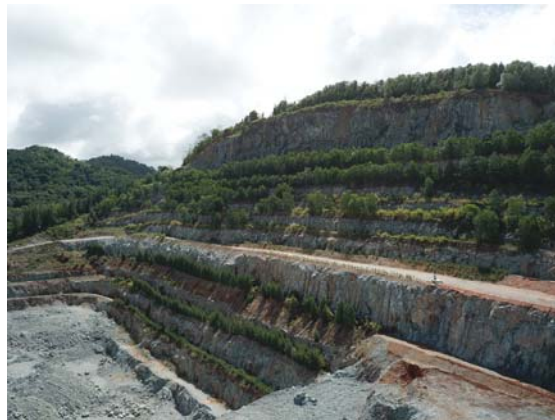
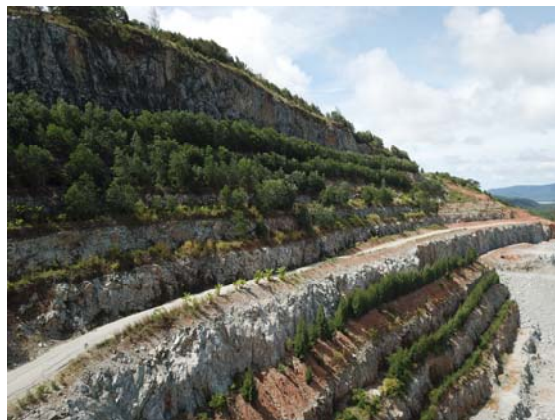
14.2 บริเวณชั้นบันไดหน้าเหมืองที่สิ้นสุดการทำเหมืองตามแผนผังโครงการทำเหมืองแล้วให้ทำการปรับลดความลาดชันหน้าเหมืองให้อยู่ในสภาพแข็งแรงและปลอดภัยและขุดหลุมหรือร่องบนชั้นบันไดแล้วนำเปลือกดินมาใส่พร้อมทั้งปลูกพืชคลุมดินและไม้ท้องถิ่นหรือไม่โตเร็วไปพร้อมกับการทำเหมือง	- โครงการได้ทำการปรับปรุงชั้นบันไดที่ผ่านการทำเหมืองแร่แล้ว ให้มีเสถียรภาพที่ปลอดภัย และได้มีการปลูกไม้ยืนต้นโตเร็วบนชั้นบันไดดังกล่าว เพื่อเป็นการฟื้นฟูพื้นที่ผ่านการทำเหมือง แสดงดังรูปที่ 2-1 (11)		✓

(11) การฟื้นฟูชั้นดินหน้าเหมืองที่ไม่ใช่ประโยชน์
เพื่อการทำเหมืองแล้ว

(11) การฟื้นฟูชั้นบันไดหน้าเหมืองที่ไม่ใช่ประโยชน์เพื่อการทำเหมืองแล้ว

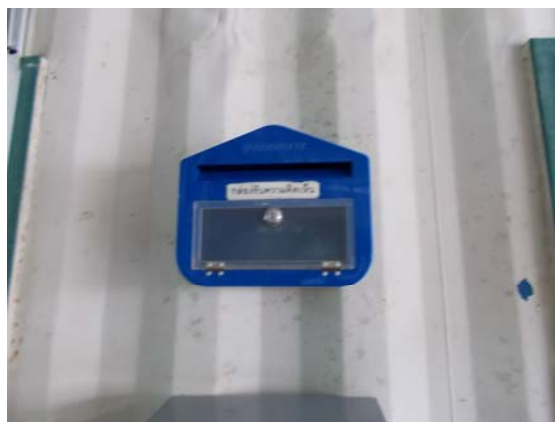
16. หากได้รับการร้องเรียนจากราษฎรในบริเวณใกล้เคียงว่าได้รับความเดือดร้อนรำคาญจากการดำเนินโครงการ หรือสาธารณสมบัติได้รับความเสียหายจากการทำเหมืองและกิจการที่เกี่ยวข้อง และทางราชการได้ตรวจพบว่า ไม่ปฏิบัติตามมาตรการที่ได้กำหนดไว้ ผู้ถือประทานบัตรจะต้องยุติการทำเหมืองตามคำสั่งของทางราชการ แล้วแก้ไขเหตุแห่งความเดือดร้อนให้เสร็จสิ้นก่อนที่จะดำเนินการต่อไป	- การทำเหมืองในช่วงที่ผ่านมาไม่เคยมีการร้องเรียนเกี่ยวกับการทำเหมืองรบกวนถึงขั้นตอนที่หน่วยงานราชการต้องเข้ามาตรวจสอบพื้นที่โครงการ แต่อย่างไรก็ตามหากมีกรณีร้องเรียนจากชุมชนใกล้เคียง และเจ้าหน้าที่จากหน่วยงานราชการเข้ามาตรวจสอบ โครงการยินดีที่จะปฏิบัติตามเงื่อนไขดังกล่าวเคร่งครัด - โครงการได้จัดให้มีกล่องรับฟังความคิดเห็นโดยติดตั้งไว้บริเวณสำนักงานภายในโครงการ แสดงดังรูปที่ 2-1 (12)		✓

11. จัดให้มีเจ้าหน้าที่รับผิดชอบด้านมวลชนสัมพันธ์ เพื่อรับฟังความคิดเห็นและปัญหาความเดือดร้อนที่อาจเกิดจากการทำเหมือง พร้อมทั้งประชาสัมพันธ์ผลการปฏิบัติตามมาตรการและผลการตรวจวัดคุณภาพสิ่งแวดล้อมของโครงการให้ประชาชนในชุมชนโดยรอบพื้นที่เหมืองแร่ทราบโดยติดประกาศให้เห็นชัดเจนที่องค์การบริหารส่วนตำบลหรือบริเวณศูนย์รวมของชุมชน	- โครงการได้จัดให้มีเจ้าหน้าที่ด้านมวลชนสัมพันธ์ในการประสานงาน และสร้างความสัมพันธ์อันดีกับชุมชนที่อยู่ใกล้เคียง รวมทั้งรับฟังข้อเสนอแนะ และข้อร้องเรียนต่างๆ (ถ้ามี) เพื่อนำมาปรับปรุงแก้ไขต่อไป - โครงการได้จัดให้มีกล่องรับฟังความคิดเห็นโดยติดตั้งไว้บริเวณสำนักงานภายในโครงการ แสดงดังรูปที่ 2-1 (12)		✓

(12) กล่องรับเรื่องร้องเรียน/แสดงความคิดเห็น

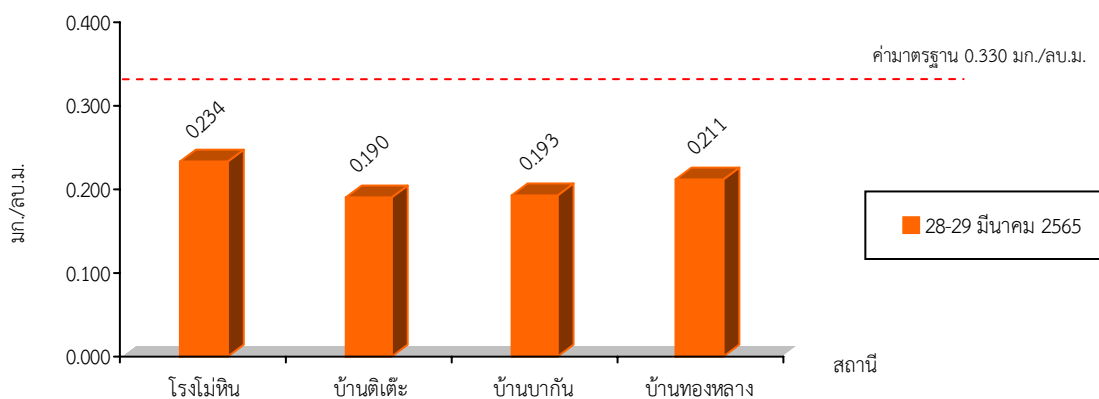
รูปที่ 2-4 กราฟแสดงผลการตรวจวัดปริมาณ TSP ในวันที่ 28-29 มีนาคม พ.ศ. 2565

จากผลการตรวจวัดคุณภาพอากาศในรูปของปริมาณฝุ่นละอองแขวนลอยรวม (TSP) และปริมาณฝุ่นละอองขนาดเล็ก (PM-10) 28-29 มีนาคม 2565 พบว่า โรงโม่หินของโครงการ มีค่า TSP เท่ากับ 0.234 มิลลิกรัม/ลูกบาศก์เมตร ค่า PM-10 เท่ากับ 0.093 มิลลิกรัม/ลูกบาศก์เมตร ชุมชนบ้านติเต๊ะ มีค่า TSP เท่ากับ 0.190 มิลลิกรัม/ลูกบาศก์เมตร ค่า PM-10 เท่ากับ 0.076 มิลลิกรัม/ลูกบาศก์เมตร บ้านบากัน มีค่า TSP เท่ากับ 0.193 มิลลิกรัม/ลูกบาศก์เมตร ค่า PM-10 เท่ากับ 0.079 มิลลิกรัม/ลูกบาศก์เมตร และบ้านทองหลาง มีค่า TSP เท่ากับ 0.211 มิลลิกรัม/ลูกบาศก์เมตร ค่า PM-10 เท่ากับ 0.082 มิลลิกรัม/ลูกบาศก์เมตร ซึ่งผลการตรวจวัดทั้งหมดอยู่ในเกณฑ์มาตรฐานตามประกาศคณะกรรมการสิ่งแวดล้อมแห่งชาติ ฉบับที่ 24 พ.ศ. 2547 เรื่อง กำหนดมาตรฐานคุณภาพอากาศในบรรยากาศโดยทั่วไป ที่กำหนดค่า TSP ไว้ไม่เกิน 0.330 มิลลิกรัม/ลูกบาศก์เมตร และค่า PM-10 ไว้ไม่เกิน 0.120 มิลลิกรัม/ลูกบาศก์เมตร

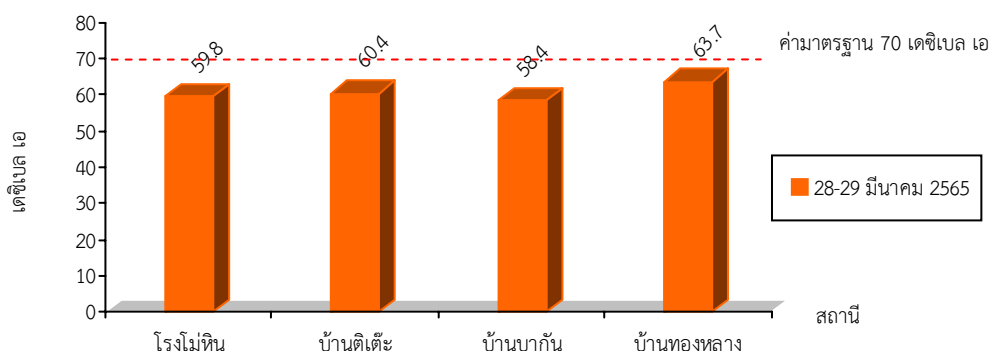
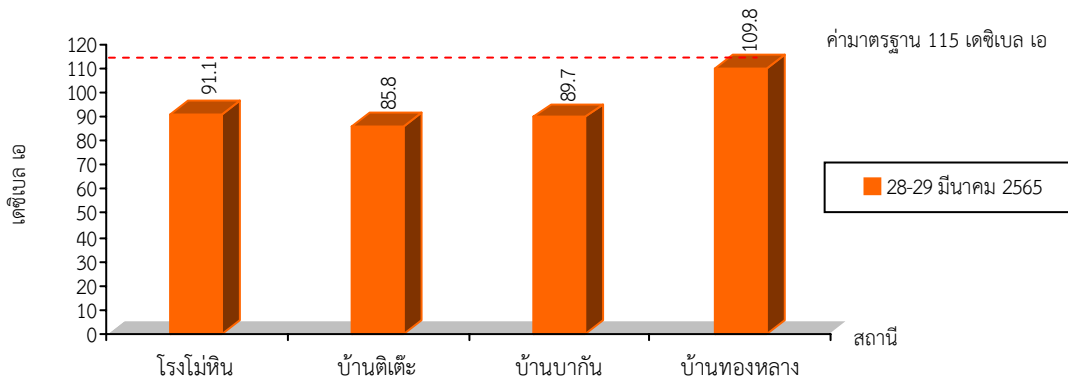
จากการตรวจวัดระดับเสียงเฉลี่ย 24 ชั่วโมง (Leq 24 hr.) และระดับเสียงสูงสุด (Lmax) ในวันที่ 28-29 มีนาคม พ.ศ. 2565 พบว่า โรงโม่หินของโครงการ มีระดับเสียงเฉลี่ย 24 ชั่วโมง เท่ากับ 59.8 เดซิเบล เอ ระดับเสียงสูงสุด เท่ากับ 91.1 เดซิเบล เอ ชุมชนบ้านติเต๊ะ มีค่าระดับเสียงเฉลี่ย 24 ชั่วโมง เท่ากับ 60.4 เดซิเบล เอ ระดับเสียงสูงสุด เท่ากับ 85.8 เดซิเบล เอ บ้านบากัน มีระดับเสียงเฉลี่ย 24 ชั่วโมง เท่ากับ 58.4 เดซิเบล เอ ระดับเสียงสูงสุด เท่ากับ 89.7 เดซิเบล เอ และบ้านทองหลาง มีระดับเสียงเฉลี่ย 24 ชั่วโมง เท่ากับ 63.7 เดซิเบล เอ ระดับเสียงสูงสุด เท่ากับ 109.8 เดซิเบล เอ และเมื่อนำค่าที่ตรวจวัดได้ไปเปรียบเทียบกับเกณฑ์มาตรฐานตามประกาศคณะกรรมการสิ่งแวดล้อมแห่งชาติ ฉบับที่ 15 พ.ศ. 2540 เรื่อง กำหนดมาตรฐานระดับเสียงโดยทั่วไป พบว่า ทั้งหมดมีค่าอยู่ในเกณฑ์มาตรฐานที่กำหนดไว้ คือ ค่า Leq 24 hr. ไม่เกิน 70 เดซิเบล เอ และ Lmax ไม่เกิน 115 เดซิเบล เอ

รูปที่ 2-6 กราฟแสดงผลการตรวจวัดระดับเสียงเฉลี่ย 24 ชั่วโมง ในวันที่ 28-29 มีนาคม พ.ศ. 2565

รูปที่ 2-7 กราฟแสดงผลการตรวจวัดระดับเสียงสูงสุด ในวันที่ 28-29 มีนาคม พ.ศ. 2565
