ผลการปฏิบัติตามมาตรการป้องกันและแก้ไขผลกระทบสิ่งแวดล้อม และมาตรการติดตามตรวจสอบผลกระทบสิ่งแวดล้อม

2.1 มาตรการป้องกันและแก้ไขผลกระทบสิ่งแวดล้อม

ตารางที่ 2-1 ผลการปฏิบัติตามมาตรการป้องกันและแก้ไขผลกระทบสิ่งแวดล้อมทั่วไป

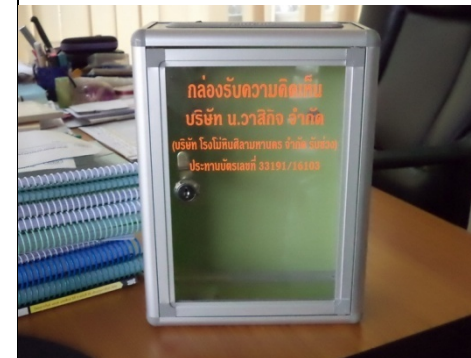
มาตรการป้องกันและแก้ไข ผลกระทบสิ่งแวดล้อม	ผลการปฏิบัติตามมาตรการฯ	ปัญหา อุปสรรค ที่ไม่สามารถปฏิบัติ ตามมาตรการ และแนวทางแก้ไข	ภาพประกอบ
1. ให้มีจุดรับเรื่องราวร้องทุกข์ความเดือดร้อน ของประชาชนที่เกิดจากกิจกรรมการทำเหมืองแร่ และกิจกรรมที่เกี่ยวข้อง ผู้ถือประทานบัตรจะต้อง ดำเนินการแก้ไขและให้ความช่วยเหลือด้วยความ เป็นธรรม โดยให้มีคณะกรรมการมวลชนสัมพันธ์ เข้ามาตรวจสอบ	- โครงการได้จัดทำกล่องรับเรื่องราวร้องทุกข์ แล้ว นำไปติดตั้งบริเวณที่ทำการผู้ใหญ่บ้านภายในชุมชนที่ อยู่ใกล้เคียง และหากมีการร้องเรียนโครงการจะ ดำเนินการแก้ไขอย่างเร่งด่วน โดยมีคณะกรรมการ มวลชนสัมพันธ์เข้าร่วมตรวจสอบทุกครั้งที่มีการ ร้องเรียน	- ไม่มี

ลักษณะของกล่องรับเรื่องราวร้องเรียน

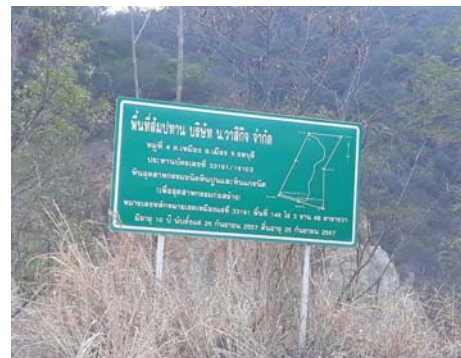
2. จัดทำป้ายแสดงขอบเขตพื้นที่โครงการและขอบเขตการทำเหมือง บริเวณโครงการเพื่อให้สอดคล้องต่อการตรวจสอบพื้นที่และการปฏิบัติงานบริเวณโครงการ โดยบริเวณแนวกันเขตพื้นที่ไม่ทำเหมืองให้จัดทำเสาคอนกรีต เหล็ก หรือวัสดุอื่นๆ ตามความเหมาะสม	- ได้จัดทำป้ายแสดงแนวเขตพื้นที่โครงการ และรายละเอียดอื่นๆ เกี่ยวกับโครงการ เช่น ชื่อผู้ถือประทานบัตร เลขที่ประทานบัตร ขนาดพื้นที่ ขอบเขตพื้นที่ รวมทั้งอายุประทานบัตร เป็นต้น ซึ่งได้ติดตั้งไว้บริเวณภายในพื้นที่ประทานบัตร	- ไม่มี

<p>ป้ายแสดงขอบเขตพื้นที่โครงการ</p>

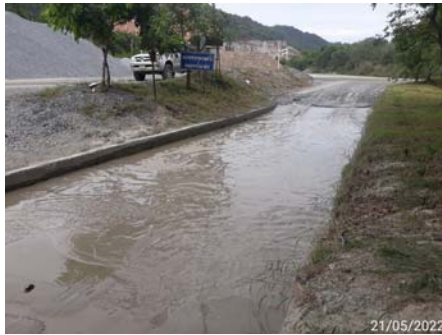
5. ดูแลรักษาบ่อล้างล้อบริเวณทางเข้า-ออกโครงการ และรถทุกคันก่อนออกจากพื้นที่โครงการต้องผ่านบ่อล้างล้อทุกครั้ง	- ได้มีการบำรุงรักษาบ่อล้างล้ออย่างสม่ำเสมอ และกำชับให้รถบรรทุกแต่ละคันก่อนออกจากโรงโม่หินต้องผ่านบ่อล้างล้อดังกล่าวทุกครั้ง	- ไม่มี

<p>บ่อล้างล้อภายในโครงการ</p>

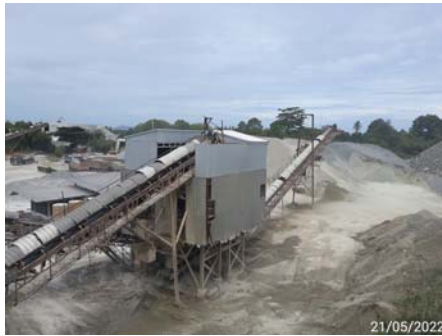
6. โรงโม่หินของโครงการ ต้องมีการบำรุงรักษาระบบป้องกันและกำจัดฝุ่นให้มีประสิทธิภาพที่ดีอยู่เสมอพร้อมทั้งปิดคลุมอุปกรณ์ที่กำเนิดฝุ่นและติดตั้งระบบสเปรย์ที่จุดกำเนิดฝุ่นต่างๆ ให้เป็นไปตามประกาศกรมอุตสาหกรรมพื้นฐานและการเหมืองแร่ เรื่อง ให้โรงโม่บดหรือย่อยหิน มีระบบป้องกันผลกระทบสิ่งแวดล้อม เช่น การปิดคลุมอาคารโรงโม่หิน การปิดคลุมสายพานลำเลียง การติดตั้งระบบสเปรย์ตามจุดต่างๆ เป็นต้น	- โรงโม่หินของโครงการมีระบบป้องกันผลกระทบสิ่งแวดล้อมที่เป็นไปตามประกาศกรมอุตสาหกรรมพื้นฐานและการเหมืองแร่ เรื่อง ให้โรงโม่บดหรือย่อยหิน มีระบบป้องกันผลกระทบสิ่งแวดล้อม เช่น การปิดคลุมอาคารโรงโม่หิน การปิดคลุมสายพานลำเลียง การติดตั้งระบบสเปรย์ตามจุดต่างๆ เป็นต้น	- ไม่มี

<p>การปิดคลุมอาคารโรงโม่หิน</p>

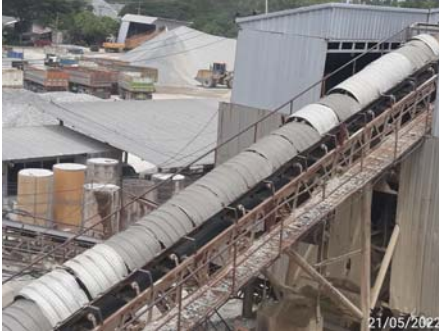
<p>การปิดคลุมสายพานลำเลียง</p>

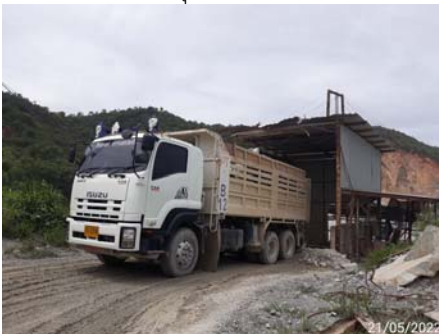
<p>การปิดคลุมถังรับหินใหญ่</p>

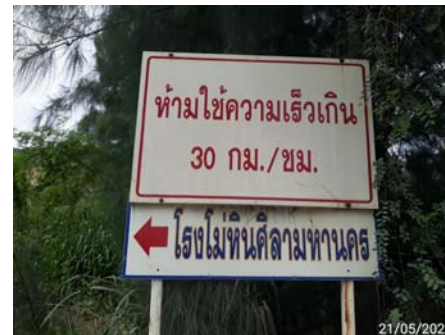
มาตรการป้องกันและแก้ไข ผลกระทบสิ่งแวดล้อม	ผลการปฏิบัติตามมาตรการฯ	ปัญหา อุปสรรค ที่ไม่สามารถปฏิบัติ ตามมาตรการ และแนวทางแก้ไข	ภาพประกอบ
6) คมนาคม 1. จัดทำป้ายเตือนภัยให้ระวางรถบรรทุกและป้าย จำกัดความเร็วรถ บริเวณทางแยกและเขตชุมชน บริเวณเส้นทางขนส่งแร่ก่อนออกสู่ทางหลวง หมายเลข 3144 และก่อนถึงทางเข้า-ออก โครงการ โดยมีระยะห่างด้านละ 50, 100 และ 200 ม.	- ได้มีการจัดทำป้ายจำกัดความเร็วไม่เกิน 30 กิโลเมตร/ ชั่วโมง โดยติดตั้งไว้บริเวณริมเส้นทางขนส่งแร่ช่วงก่อน ถึงทางหลวงหมายเลข 3144 รวมทั้งป้ายเตือน อันตรายรถบรรทุกเข้า-ออก บริเวณริมทางหลวง หมายเลข 3144 ก่อนถึงทางแยกเข้าโครงการ	- ไม่มี

<p>ป้ายจำกัดความเร็วไม่เกิน 30 กม./ชม.</p>

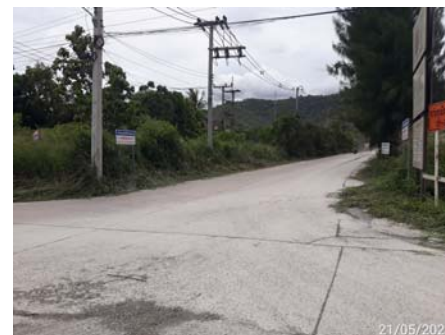
2. ปรับปรุงเส้นทางขนส่งแร่ก่อนออกสู่ทางหลวง หมายเลข 3144 ให้สามารถใช้งานได้ดี และ ปรับปรุงให้เป็นถนนลาดยางเพิ่มอีก 0.6 กม.	- เส้นทางขนส่งแร่ช่วงก่อนออกสู่ทางหลวงหมายเลข 3144 ปัจจุบันมีสภาพเป็นถนนคอนกรีต สามารถใช้ งานได้ดี มีการฉีดพรมน้ำเป็นประจำ	- ไม่มี

<p>ถนนคอนกรีตช่วงก่อนออกสู่ทางหลวง หมายเลข 3144</p>

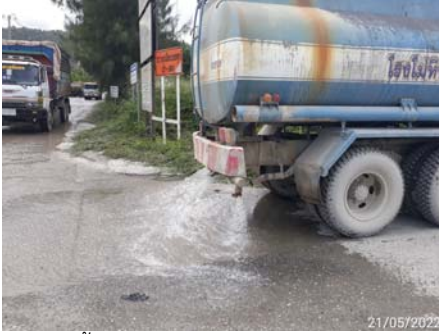
<p>การฉีดน้ำล้างถนนช่วงทางเข้า-ออก เป็นประจำ</p>
7) เศรษฐกิจ-สังคม 1. ให้มีการแต่งตั้งคณะกรรมการมวลชนสัมพันธ์ ให้แล้วเสร็จก่อนการดำเนินการทำเหมือง ประกอบด้วย ตัวแทนจาก 3 ฝ่าย ได้แก่ ตัวแทน โครงการ หน่วยงานราชการ และตัวแทนชุมชน ใกล้เคียง เพื่อทำหน้าที่สร้างความสัมพันธ์อันดีต่อ ชุมชน ประชาสัมพันธ์โครงการ ตรวจสอบข้อ ร้องเรียน ประสานงานกับสื่อมวลชนท้องถิ่น ผู้นำ ชุมชน ราษฎรบริเวณโดยรอบโครงการ และ ติดตามตรวจสอบคุณภาพสิ่งแวดล้อม รวมทั้งให้ เสนอรายงานการดำเนินงานของคณะกรรมการ มวลชนสัมพันธ์ต่อหน่วยงานที่เกี่ยวข้องเพื่อให้ หน่วยงานดังกล่าวได้รับทราบปีละ 1 ครั้ง	- ได้มีการแต่งตั้งคณะกรรมการมวลชนสัมพันธ์แล้ว ก่อนที่จะเปิดดำเนินการทำเหมือง เพื่อดำเนินการ ตามที่กำหนดไว้ในเงื่อนไขดังกล่าว รายละเอียดแสดง ดังเอกสารแนบ 3	- ไม่มี

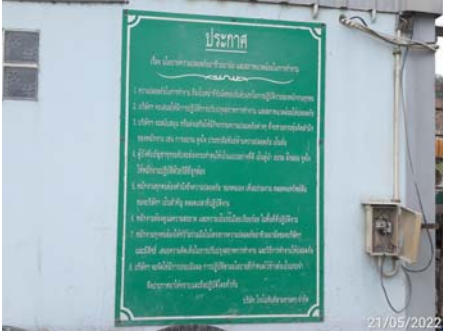
3. จัดทำป้ายนโยบายด้านความปลอดภัยและ นโยบายด้านสิ่งแวดล้อมบริเวณพื้นที่โครงการ	- โครงการได้ดำเนินการจัดทำป้ายนโยบายสิ่งแวดล้อม แล้วแล้ว โดยติดตั้งไว้บริเวณอาคารสำนักงานภายใน พื้นที่โครงการ	- ไม่มี

<p>ป้ายนโยบายด้านความปลอดภัยภายในโครงการ</p>

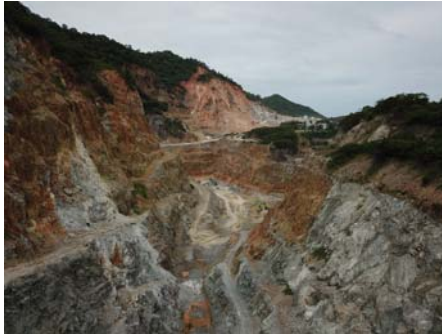
มาตรการป้องกันและแก้ไข ผลกระทบสิ่งแวดล้อม	ผลการปฏิบัติตามมาตรการฯ	ปัญหา อุปสรรค ที่ไม่สามารถปฏิบัติ ตามมาตรการ และแนวทางแก้ไข	ภาพประกอบ
1) สภาพภูมิประเทศ 1. เปิดหน้าเหมืองตามแผนผังโครงการกำหนด อย่างเคร่งครัด โดยเปิดทำเหมืองในลักษณะ ขั้นบันไดกำหนดให้ชั้นบันไดสูงไม่เกิน 10 ม. และ มีความกว้างของแต่ละชั้นไม่น้อยกว่า 10 ม. ความ ลาดชันรวมของหน้าเหมืองไม่เกิน 45 องศา	- ปัจจุบันโครงการได้ดำเนินการเปิดหน้าเหมืองอย่าง ต่อเนื่อง และปฏิบัติตามแผนผังโครงการกำหนดอย่าง เคร่งครัด สภาพหน้าเหมืองปัจจุบันแสดง	- ไม่มี

<p>หน้าเหมืองปัจจุบัน</p>

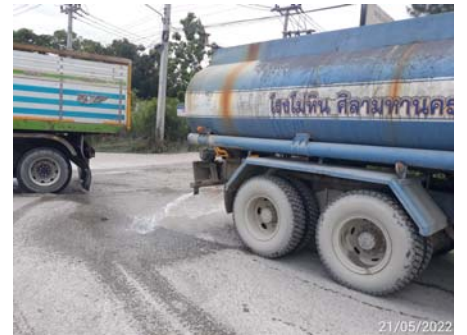
2) คุณภาพอากาศ 1. ปรับปรุงเส้นทางขนส่งแร่และดูแลซ่อมแซม เส้นทางขนส่งแร่ก่อนออกทางหลวงหมายเลข 3144 ให้สามารถใช้งานได้ดียิ่งขึ้น	- โครงการได้ดูแลรักษาสภาพเส้นทางขนส่งแร่ช่วงจาก โรงโม่หินถึงทางหลวงหมายเลข 3144 ให้อยู่ในสภาพดี อยู่เสมอ และจะทำการซ่อมแซมหากพบว่าเส้นทาง ดังกล่าวมีการชำรุดเสียหาย - ได้จัดให้มีรถฉีดพรมน้ำตามแนวเส้นทางขนส่งแร่เป็น ประจำวัน	- ไม่มี

การฉีดพรมน้ำตามแนวเส้นทางขนส่งแร่

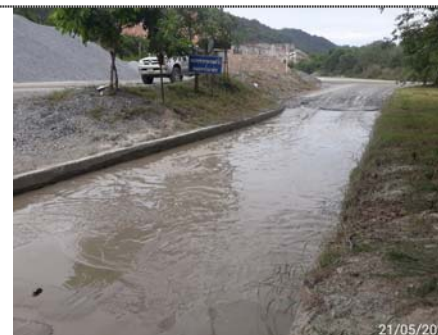
6. ดูแลรักษาบ่อล้างล้อบริเวณทางเข้าออก โครงการให้อยู่ในสภาพดีอยู่เสมอและรถบรรทุก แร่ทุกคันก่อนออกจากพื้นที่โครงการต้องผ่านบ่อ ล้างล้อทุกครั้ง	- ได้มีการบำรุงรักษาบ่อล้างล้ออย่างสม่ำเสมอ และกำชับให้รถบรรทุกทุกคันก่อนออกจากโรงโม่หิน ต้องผ่านบ่อล้างล้อดังกล่าวทุกครั้ง	- ไม่มี

บ่อล้างล้อภายในโครงการ

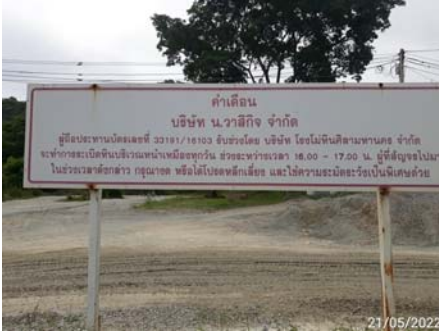
3. ติดป้ายเตือนเขตการใช้วัตถุระเบิด พร้อมทั้งระบุเวลาในการระเบิดไว้บริเวณริมเส้นทางด้านทิศตะวันตกของโครงการ	- ได้มีการจัดทำป้ายเตือนเขตการระเบิดพร้อมทั้งระบุเวลาที่ทำการระเบิดอย่างชัดเจน โดยติดตั้งไว้บริเวณริมเส้นทางก่อนเข้าสู่พื้นที่หน้าเหมือง	- ไม่มี

<p>ป้ายเตือนช่วงเวลาการระเบิด</p>

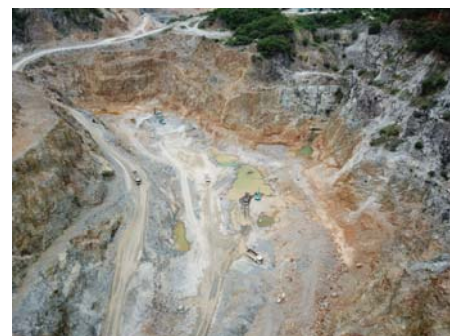
4) อุทกวิทยาและคุณภาพน้ำ 1. ขุดลอกตะกอนดินในบ่อดักตะกอนของโรงโม่ หินโครงการเป็นประจำ หรือหากพบว่าตะกอนมี ปริมาณ 1/3 ของบ่อ พร้อมทั้งดูแลรักษาบ่อดัก ตะกอนให้อยู่ในสภาพดีเสมอ	- โครงการได้รับอนุญาตประทานบัตรในช่วงปลายปี พ.ศ. 2557 และปัจจุบันได้พัฒนาหน้าเหมืองอยู่อย่าง ต่อเนื่อง และหากพบว่าภายในบ่อดักตะกอนหรือบ่อ รับน้ำ (Sump) มีปริมาณตะกอนมากกว่า 1/3 ของบ่อ โครงการจะทำการขุดลอกโดยทันที	- ไม่มี

บ่อรับน้ำ (Sump) ภายในพื้นที่โครงการ

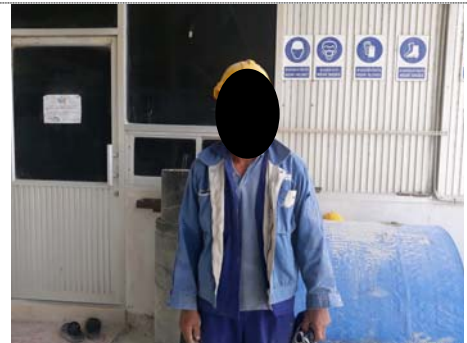
2. จัดเตรียมอุปกรณ์ป้องกันอันตรายส่วนบุคคล ให้แก่พนักงานตามสภาพสิ่งแวดล้อม ที่เหมาะสม กับสภาพงานและมีจำนวนเพียงพอกับพนักงาน ของการทำงาน	<ul style="list-style-type: none"> - ได้จัดเตรียมอุปกรณ์ป้องกันอันตรายส่วนบุคคลไว้ สำหรับพนักงานอย่างเพียงพอ 	- ไม่มี

<p>การจัดหาอุปกรณ์ PPE ให้แก่พนักงานอย่าง เพียงพอ</p>

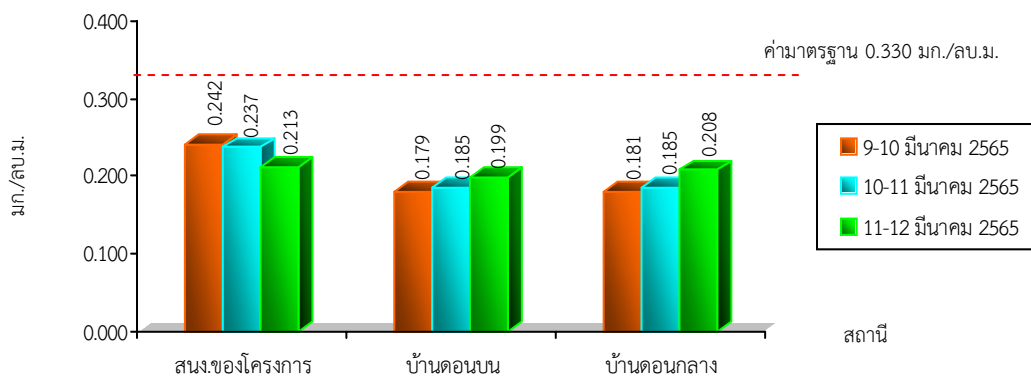
รูปที่ 2-2 กราฟแสดงผลการตรวจวัดปริมาณ TSP ในช่วงวันที่ 9-12 มีนาคม 2565

จากผลการตรวจวัดคุณภาพอากาศในรูปของปริมาณฝุ่นละอองแขวนลอยรวม (TSP) และฝุ่นละอองขนาดเล็ก (PM-10) ในช่วงวันที่ 9-12 มีนาคม 2565 พบว่า สำนักงานของโครงการ (โรงโม่หินของโครงการ) มีค่า TSP อยู่ในช่วง 0.213-0.242 มิลลิกรัม/ลูกบาศก์เมตร ค่า PM-10 อยู่ในช่วง 0.086-0.093 มิลลิกรัม/ลูกบาศก์เมตร ชุมชนบ้านดอนบน มีค่า TSP อยู่ในช่วง 0.179-0.199 มิลลิกรัม/ลูกบาศก์เมตร ค่า PM-10 อยู่ในช่วง 0.072-0.083 มิลลิกรัม/ลูกบาศก์เมตร และบ้านดอนกลาง (กลุ่มบ้านพักพนักงานพัฒนาที่ดินชลบุรี) มีค่า TSP อยู่ในช่วง 0.181-0.208 มิลลิกรัม/ลูกบาศก์เมตร ค่า PM-10 อยู่ในช่วง 0.073-0.083 มิลลิกรัม/ลูกบาศก์เมตร ซึ่งอยู่ในเกณฑ์มาตรฐานตามประกาศคณะกรรมการสิ่งแวดล้อมแห่งชาติ ฉบับที่ 24 พ.ศ. 2547 เรื่อง กำหนดมาตรฐานคุณภาพอากาศในบรรยากาศโดยทั่วไป ที่กำหนดค่า TSP ไว้ไม่เกิน 0.330 มิลลิกรัม/ลูกบาศก์เมตร และ PM-10 ไว้ไม่เกิน 0.120 มิลลิกรัม/ลูกบาศก์เมตร

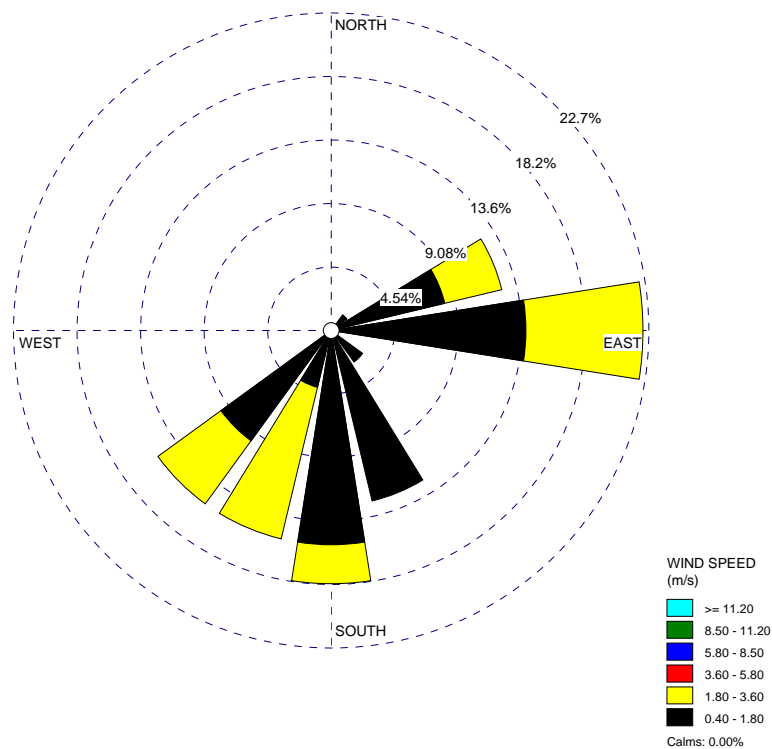
รูปที่ 2-4 แสดงความเร็วและทิศทางลมบริเวณสำนักงานโครงการในช่วงวันที่ 9-12 มีนาคม 2565

จากผลการตรวจวัดความเร็วและทิศทางลม ในช่วงวันที่ 9-12 มีนาคม 2565 บริเวณสำนักงานโครงการ พบว่า ลมส่วนใหญ่พัดมาจากทางด้านทิศตะวันออก และทิศใต้ มีความเร็วลมอยู่ในช่วง 0.40-3.6 เมตร/วินาที แสดงดังตารางที่ 2-6 และรูปที่ 2-4
