ผลการปฏิบัติตามมาตรการป้องกัน
และแก้ไขผลกระทบสิ่งแวดล้อม
และมาตรการติดตามตรวจสอบ
ผลกระทบสิ่งแวดล้อม

2.1 มาตรการป้องกันและแก้ไขผลกระทบสิ่งแวดล้อม

ตารางที่ 2-1 ผลการปฏิบัติตามมาตรการป้องกันและแก้ไขผลกระทบสิ่งแวดล้อมทั่วไป

ตารางที่ 2-2 ผลการปฏิบัติตามมาตรการป้องกันและแก้ไขผลกระทบสิ่งแวดล้อมในระยะดำเนินการทำเหมือง

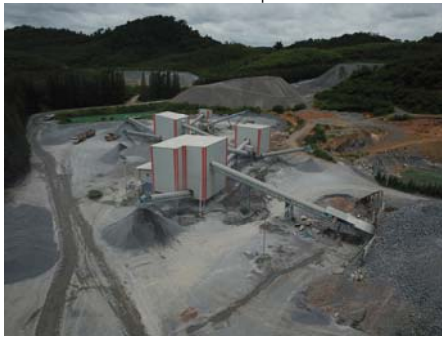
โรงโม่หิน

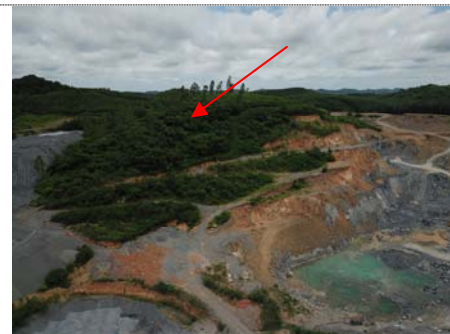
5. กำหนดการเปิดหน้าเหมืองให้มีทิศทางและ ลำดับขั้นตอน ตลอดจนขอบเขตพื้นที่ทำเหมือง ตามแผนผังโครงการทำเหมืองฉบับที่ขอแก้ไข โดยเคร่งครัด เปิดหน้าเหมืองในลักษณะ ชั้นบันได มีความสูงไม่เกิน 10 เมตร ความกว้าง ของชั้นบันไดไม่น้อยกว่า 10 เมตร และควบคุม ความลาดเอียงของหน้าเหมืองโดยรวมไม่เกิน 45 องศา	- โครงการได้ออกแบบทำเหมืองตามแผนผังโครงการ กำหนดอย่างเคร่งครัด โดยปัจจุบันอยู่ในช่วงเตรียม พื้นที่เพื่อเปิดทำเหมืองบริเวณที่ขอเปลี่ยนแปลง แก้ไขแผนผังโครงการทำเหมือง ซึ่งในแผนการ ดังกล่าวจะมีการเปิดทำเหมืองในลักษณะชั้นบันได ความสูงไม่เกิน 10 เมตร ความกว้างของชั้นบันไดไม่ น้อยกว่า 10 เมตร และควบคุมความลาดเอียงของ หน้าเหมืองโดยรวมไม่เกิน 45 องศา	- ไม่มี

<p>บริเวณที่จะทำเหมืองหลังจากการ เปลี่ยนแปลงแผนผังโครงการ</p>

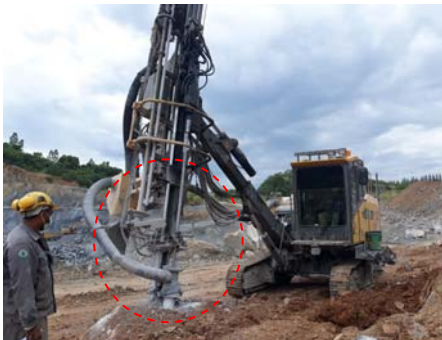
1.2 คุณภาพอากาศ 1. ให้ติดตั้งเครื่องมือดูดฝุ่นไว้ที่บริเวณเครื่องเจาะรูระเบิด พร้อมทั้งมีถังพักฝุ่น เพื่อป้องกันการฟุ้งกระจายของฝุ่นละออง	- รถเจาะระเบิดของโครงการได้มีการติดตั้งเครื่องดูดฝุ่นไว้บริเวณหัวเจาะ พร้อมทั้งพักฝุ่นที่เป็นไปตามมาตรฐานของเครื่องจักรประเภทดังกล่าว เพื่อป้องกันการฟุ้งกระจายของฝุ่นละอองออกสู่พื้นที่ภายนอก	- ไม่มี

<p>เครื่องดูดฝุ่นบริเวณหัวเจาะของรถเจาะระเบิด</p>

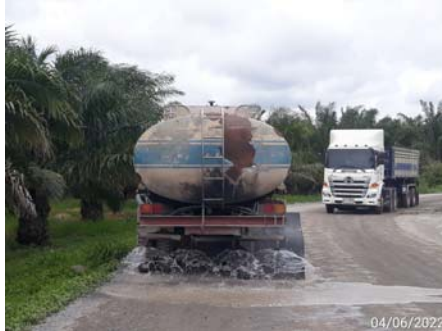
มาตรการป้องกันและแก้ไข ผลกระทบสิ่งแวดล้อม	ผลการปฏิบัติตามมาตรการฯ	ปัญหา อุปสรรค ที่ไม่สามารถปฏิบัติ ตามมาตรการ และแนวทางแก้ไข	ภาพประกอบ
2. ให้ฉีดพรมน้ำบริเวณเส้นทางที่ใช้ในการขนส่งแร่ จนถึงชุมชนใกล้เคียงเป็นประจำทุกวันที่มีการ ดำเนินกิจกรรมทำเหมือง	- โครงการได้จัดให้มีรถบรรทุกน้ำ ฉีดพรมเส้นทาง ภายในพื้นที่โครงการ และถนนเข้า-ออก ที่เชื่อม ต่อไปยังชุมชนใกล้เคียง เป็นประจำวันละ 3-4 ครั้ง ในช่วงวันที่ไม่มีฝนตก	- ไม่มี

<p>04/06/2022</p> <p>ฉีดพรมน้ำบริเวณเส้นทางภายนอกโครงการ</p>

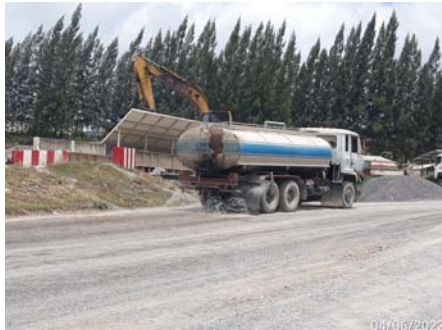
<p>05/06/2022</p> <p>ฉีดพรมน้ำบริเวณเส้นทางภายในโครงการ</p>

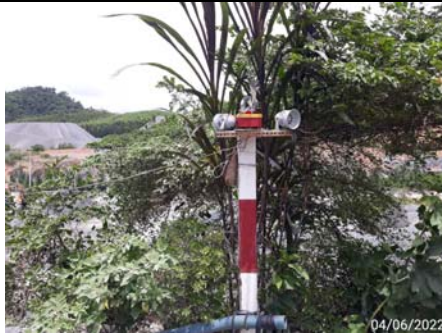
<p>04/06/2022</p> <p>ไซเรนเตือนก่อนการระเบิด</p>

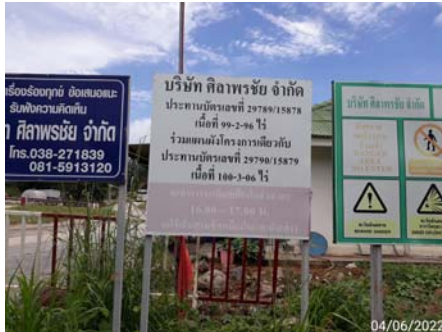
<p>04/06/2022</p> <p>ป้ายเตือนแสดงเวลาการระเบิด</p>
4. ให้มีการทำเหมืองเฉพาะในเวลากลางวันเท่านั้น และจะต้องไม่มีกิจกรรมใดๆ ในเวลากลางคืน อย่างเด็ดขาด	- โครงการได้เปิดทำเหมืองในช่วงเวลากลางวันเท่านั้น โดยไม่มีการทำเหมืองในช่วงเวลากลางคืน	- ไม่มี

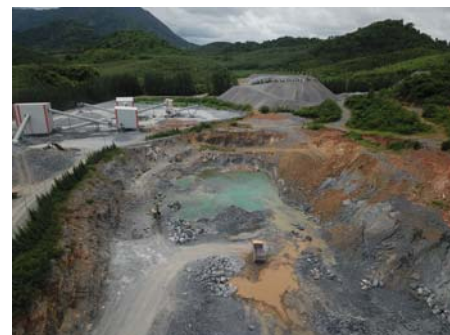
1.4 อุทกวิทยาและคุณภาพน้ำ 1. ให้ความสำคัญทางน้ำไหลบริเวณพื้นที่โรงโม่หิน และพื้นที่ลานกองแร่ และพื้นที่เกี่ยวเนื่องอื่นๆ ให้ไหลลงสู่บ่อดักตะกอนทางด้านทิศใต้ของโรง โม่หิน และบ่อดักตะกอนบริเวณใกล้กับอาคาร สำนักงาน	- การทำเหมืองแร่ของโครงการได้ควบคุมน้ำไหลบ่า ในช่วงที่มีฝนตกให้ไหลลงสู่บ่อรับน้ำบริเวณชุม เหมือง (Sump) บ่อดักตะกอนบริเวณใกล้กับโรงโม่ หิน และบ่อดักตะกอนใกล้กับอาคารสำนักงาน ซึ่ง สามารถรองรับน้ำไหลบ่าได้อย่างเพียงพอ	- ไม่มี

บ่อรับน้ำ (Sump) บริเวณหน้าเหมือง

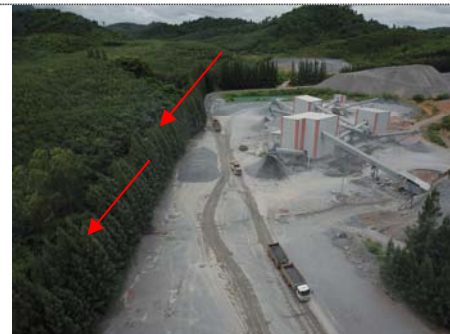
7. ดูแลรักษาค้นทำนบดินด้านทิศตะวันออก โดยเฉพาะบริเวณใกล้กับสาขาห้วยกระแตให้ อยู่ในสภาพที่ดี เพื่อป้องกันมิให้น้ำขุ่นขึ้นจาก โครงการชะล้างลงลำห้วยดังกล่าว	- โครงการได้ดูแลรักษาสภาพคันทำนบดินบริเวณด้าน ทิศตะวันออกที่อยู่ใกล้กับสาขาห้วยกระแตให้อยู่ใน สภาพดีอยู่เสมอ รวมทั้งได้มีการปลูกต้นไม้เสริมใน บริเวณดังกล่าวเพื่อป้องกันการกัดเซาะพังทลายของ คันทำนบดังกล่าว	- ไม่มี

<p>แนวต้นไม้บริเวณด้านทิศตะวันออกใกล้กับ สาขาห้วยกระแต</p>

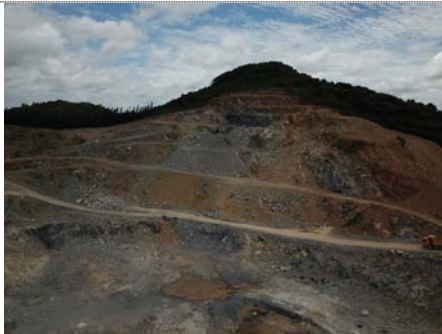
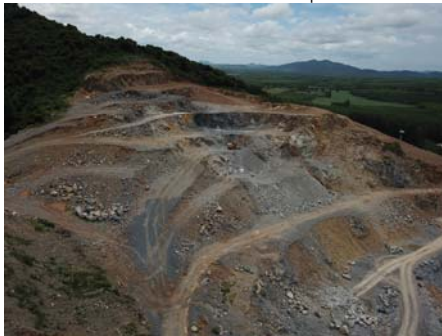
มาตรการป้องกันและแก้ไข ผลกระทบสิ่งแวดล้อม	ผลการปฏิบัติตามมาตรการฯ	ปัญหา อุปสรรค ที่ไม่สามารถปฏิบัติ ตามมาตรการ และแนวทางแก้ไข	ภาพประกอบ
<p>1.2 หน้าความลาดชันเกิดการโป่งบวมหรือมีการเคลื่อนที่ขยับออกจากกันของรอยชั้นไม่ต่อเนื่อง</p> <p>1.3 มีวัสดุตกหล่นลงมาหรือมีน้ำไหลซึมออกจากหน้าเหมือง</p> <p>1.4 มีมวลวัสดุที่ขยับเคลื่อนที่หรือมีน้ำไหลออกบริเวณด้านหน้าของดินชั้นบนใดหรือหน้าความลาดชัน</p>			
<p>2. เมื่อมีการสังเกตเห็นสิ่งบอกร่องเหตุข้างต้นซึ่งอาจก่อให้เกิดความไม่เสถียรภาพของหน้าเหมืองได้ให้หลีกเลี่ยงการปฏิบัติงานในบริเวณดังกล่าวแล้วดำเนินการประเมินเสถียรภาพของหน้าเหมืองโดยละเอียดเพื่อประเมินว่าการทำงานภายในสภาพดังกล่าวมีความปลอดภัยหรือไม่ หากไม่มีความปลอดภัยจะดำเนินการปรับปรุงความลาดชันหน้าเหมืองใหม่ให้สามารถทำงานได้โดยปลอดภัย</p>	<p>- หากมีการสังเกตเห็นว่าหน้าเหมืองมีโอกาสเกิดการพังถล่ม โครงการจะรีบดำเนินการประเมินเสถียรภาพของหน้าเหมืองโดยละเอียดเพื่อประเมินว่าการทำงานภายในสภาพดังกล่าวมีความปลอดภัยหรือไม่ หากไม่มีความปลอดภัยจะดำเนินการปรับปรุงความลาดชันหน้าเหมืองใหม่ให้สามารถทำงานได้โดยปลอดภัย</p> <p>- สภาพหน้าเหมืองปัจจุบันมีลักษณะเป็นชั้นบันไดและมีความปลอดภัยต่อการพังทลาย</p>	- ไม่มี

<p>สภาพหน้าเหมืองปัจจุบัน</p>

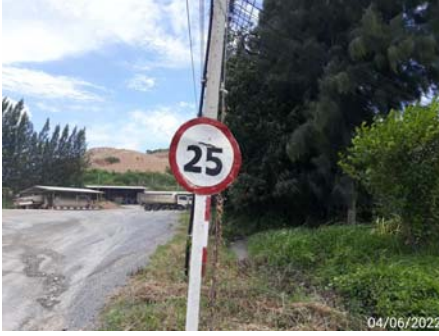
3. การบรรทุกแร่จะต้องบรรทุกน้ำหนักไม่เกินพิกัด ตามราชการกำหนดและควบคุมความเร็วของ รถไม่เกิน 25 กิโลเมตร/ชั่วโมง ในช่วงเส้นทาง ลำเลียงหรือในช่วงถนนที่ผ่านพื้นที่เกษตรกรรม และชุมชนต่างๆ บนเส้นทางขนส่งแร่ภายนอก เขตโครงการ	- โครงการได้ออกกฎระเบียบเกี่ยวกับการสัญจรของ รถบรรทุกภายในโครงการ คือต้องใช้ความเร็วไม่เกิน 25 กิโลเมตร/ชั่วโมง พร้อมทั้งจัดทำป้ายเตือนติดตั้ง ไว้ริมเส้นทาง	- ไม่มี

<p>ป้ายจำกัดความเร็วไม่เกิน 25 กม./ชม.</p>

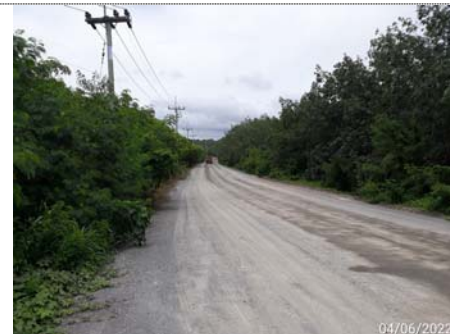
5. ให้ดูแลรักษาสภาพเส้นทางขนส่งแร่และ ดำเนินการปรับปรุงให้อยู่ในสภาพที่สามารถใช้ งานได้ดี หากพบว่าบริเวณใดเกิดการชำรุด จะต้องดำเนินการซ่อมแซมทันที	- โครงการได้ทำการดูแลรักษาสภาพเส้นทางขนส่งแร่ ภายในโครงการให้อยู่ในสภาพที่ใช้งานได้ดียิ่งขึ้น นอกจากนั้นยังได้มีการสอดส่องดูแลรักษาเส้นทาง ขนส่งแร่ที่อยู่นอกเขตโครงการอยู่เป็นประจำ ซึ่งหาก พบว่ามีชำรุดเสียหาย จะทำการประสานงานกับ หน่วยงานที่เกี่ยวข้องในการปรับปรุงต่อไป	- ไม่มี

<p>04/06/2022</p> <p>เส้นทางขนส่งแร่ของโครงการ</p>

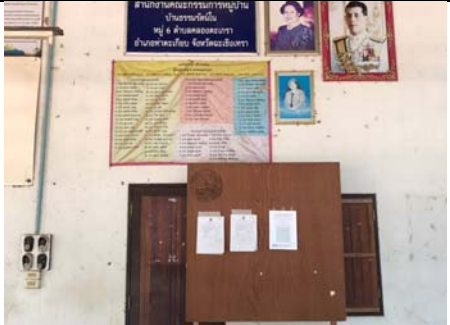
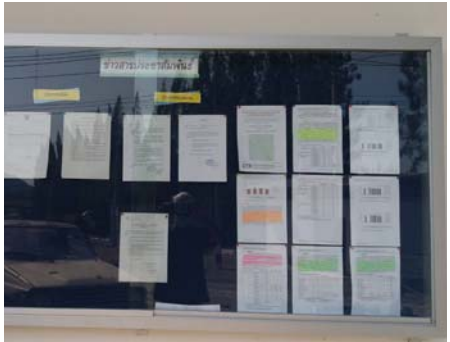
มาตรการป้องกันและแก้ไข ผลกระทบสิ่งแวดล้อม	ผลการปฏิบัติตามมาตรการฯ	ปัญหา อุปสรรค ที่ไม่สามารถปฏิบัติ ตามมาตรการ และแนวทางแก้ไข	ภาพประกอบ
8. ให้ประชาสัมพันธ์ข้อมูลเกี่ยวกับการดำเนินงาน ของโครงการและมาตรการป้องกันและแก้ไข ผลกระทบสิ่งแวดล้อมที่ผ่านความเห็นชอบจาก สำนักงานนโยบายและแผนทรัพยากรธรรมชาติและ สิ่งแวดล้อม โดยการติดประกาศไว้ใน สถานที่ที่ประชาชนสามารถเข้าถึงได้ง่าย ได้แก่ ที่ทำการผู้ใหญ่บ้าน ศาลาประชาคมหมู่บ้าน ศาลาอเนกประสงค์ และหน่วยงานสาธารณสุข ในพื้นที่ ให้ประชาชนในชุมชนใกล้เคียงและ หน่วยงานสาธารณสุขในพื้นที่รับทราบอย่าง ทั่วถึงพร้อมทั้งรับฟังความคิดเห็น เพื่อปรับปรุง แก้ไขให้สอดคล้องกับความต้องการของชุมชน ต่อไป	- โครงการได้ทำการประชาสัมพันธ์ข้อมูลเกี่ยวกับการ ดำเนินงานของโครงการและมาตรการป้องกันและ แก้ไขผลกระทบสิ่งแวดล้อมให้ชุมชนได้รับทราบแล้ว โดยติดประกาศไว้บริเวณศาลาประชาคมหมู่บ้าน รวมทั้งศาลาอเนกประสงค์	- ไม่มี

<p>ป้ายประชาสัมพันธ์ผลการปฏิบัติตาม มาตรการด้านสิ่งแวดล้อม</p>

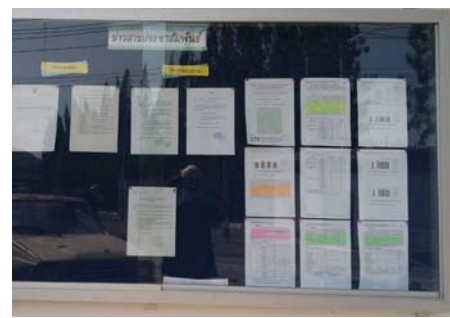
3. ให้เผยแพร่ข้อมูลผลการติดตามตรวจสอบผลกระทบสิ่งแวดล้อมต่อโรงพยาบาลส่งเสริมสุขภาพตำบลบ้านธรรมรัตน์ใน พร้อมทั้งติดตั้งป้ายแสดงผลการตรวจวัดคุณภาพสิ่งแวดล้อมไว้บริเวณศาลาประชาคมหมู่บ้าน หมู่ที่ 5 บ้านเขาพริก หมู่ที่ 6 บ้านธรรมรัตน์ใน และหมู่ที่ 16 บ้านอ่างหิน และบ้านคลองโค หมู่ที่ 16 ให้สามารถมองเห็นได้อย่างชัดเจนปีละ 2 ครั้ง	- โครงการได้ทำการประชาสัมพันธ์ข้อมูลเกี่ยวกับการดำเนินงานของโครงการและมาตรการป้องกันและแก้ไขผลกระทบสิ่งแวดล้อมให้ชุมชนได้รับทราบแล้ว โดยติดประกาศไว้บริเวณศาลาประชาคมหมู่บ้าน รวมทั้งศาลาเนกประสงค์	- ไม่มี

<p>ป้ายประชาสัมพันธ์ผลการปฏิบัติตามมาตรการด้านสิ่งแวดล้อม</p>

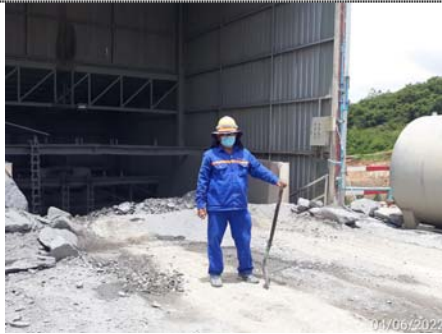
มาตรการป้องกันและแก้ไข ผลกระทบสิ่งแวดล้อม	ผลการปฏิบัติตามมาตรการฯ	ปัญหา อุปสรรค ที่ไม่สามารถปฏิบัติ ตามมาตรการ และแนวทางแก้ไข	ภาพประกอบ
4.3 อาชีวอนามัยและความปลอดภัย 1. ให้จัดหาอุปกรณ์ป้องกันอันตรายส่วนบุคคลที่ได้มาตรฐานตามประกาศกรมสวัสดิการและคุ้มครองแรงงานกำหนด โดยให้เหมาะสมกับชนิดหรือประเภทของงานที่พนักงานปฏิบัติ นอกจากนี้โครงการต้องกำหนดเป็นระเบียบปฏิบัติให้พนักงานของโครงการทุกคนต้องสวมใส่อุปกรณ์ป้องกันอันตรายส่วนบุคคลอย่างครบถ้วน และถูกต้องตามป้ายเตือนทุกครั้งก่อนเข้าเขตการทำเหมืองหรือพื้นที่เสี่ยงอันตราย และมีการจัดอบรมเกี่ยวกับวิธีการใช้และการบำรุงรักษาอุปกรณ์ป้องกันอันตรายอย่างถูกวิธี ตลอดจนการบำรุงรักษาอุปกรณ์ป้องกันอันตรายส่วนบุคคลตลอดระยะเวลาการใช้งาน	- โครงการได้จัดให้มีอุปกรณ์ป้องกันอันตรายส่วนบุคคลอย่างเพียงพอ และเหมาะสมกับสภาพงานแต่ละส่วน รวมทั้งได้มีการกำชับให้พนักงานทุกคนสวมใส่อุปกรณ์ดังกล่าวตลอดระยะเวลาการปฏิบัติงาน	- ไม่มี

<p>การสวมใส่อุปกรณ์ PPE ของพนักงาน</p>

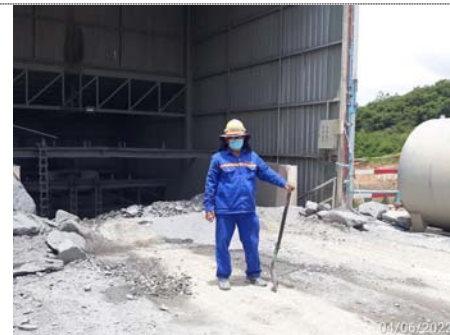
8. ให้ปฏิบัติงานให้เป็นไปตามลำดับขั้นตอน และ ปฏิบัติตามระเบียบข้อบังคับที่ตั้งไว้ รวมทั้งดูแล ให้คนงานมีอุปกรณ์ป้องกันอันตรายทุกคน ในขณะที่ปฏิบัติงานที่บริเวณหน้าเหมืองและโรง โม่หินเพื่อป้องกันโรคเกี่ยวกับระบบทางเดิน หายใจ	- โครงการได้จัดให้มีหัวหน้างานในแต่ละส่วนเพื่อ ควบคุมพนักงานให้ปฏิบัติงานตามลำดับขั้นตอน และปฏิบัติตามระเบียบข้อบังคับต่างๆที่ตั้งไว้ เพื่อให้ เกิดความปลอดภัยจากการปฏิบัติงาน - โครงการได้จัดให้มีอุปกรณ์ป้องกันอันตรายส่วน บุคคลอย่างเพียงพอ และเหมาะสมกับสภาพงานแต่ละ ส่วน รวมทั้งได้มีการกำชับให้พนักงานทุกคนสวม ใส่อุปกรณ์ดังกล่าวตลอดระยะเวลาการปฏิบัติงาน บริเวณหน้าเหมืองและโรงโม่หิน	- ไม่มี

การสวมใส่อุปกรณ์ PPE ของพนักงาน

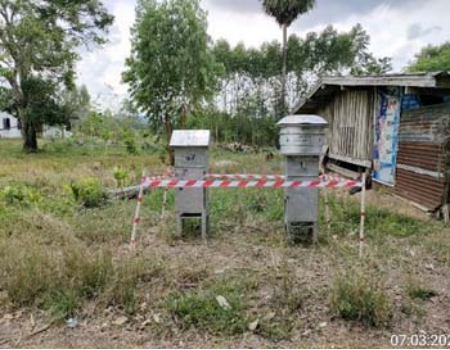
<p>ตรวจวัดคุณภาพอากาศบริเวณบ้านธรรมรัตน์ใน ด้านทิศตะวันออกเฉียงเหนือ</p></div> <div>

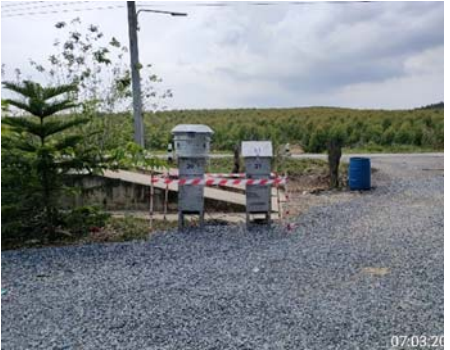
<p>ตรวจวัดคุณภาพอากาศบริเวณบ้านคลองโคกด้าน ทิศตะวันตกเฉียงใต้</p></div>

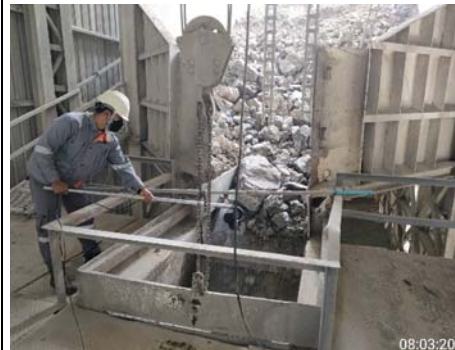
มาตรการติดตามตรวจสอบ ผลกระทบสิ่งแวดล้อม	ผลการปฏิบัติตามมาตรการฯ	ปัญหา อุปสรรค ที่ไม่สามารถปฏิบัติ ตามมาตรการ และแนวทางแก้ไข	ภาพประกอบ
<p>2. ความทึบแสง</p> <p>ให้ทำการตรวจวัดความเข้มข้นของฝุ่นละอองจากแหล่งกำเนิดฝุ่นละอองในโรงโม่หินของโครงการด้วยวิธีการตรวจวัดค่าความทึบแสง (Smoke Opacity Meter) ตามประกาศกระทรวงวิทยาศาสตร์และเทคโนโลยีและสิ่งแวดล้อม บริเวณโรงโม่หินของโครงการ ได้แก่ ปากโม่แรก ปากโม่ที่ 2 ตะแกรงคัดขนาด หิน จุดถ่ายโอน และปลายสายพานลำเลียง ปีละ 2 ครั้ง ในช่วงฤดูแล้ง-มีนาคม และ สิงหาคม-กันยายน</p>	<p>- ได้ทำการตรวจวัดความทึบแสงบริเวณโรงโม่หินจำนวน 5 สถานี ตามที่เงื่อนไขกำหนด ในวันที่ 8 มีนาคม 2565 พบว่ามีค่าเฉลี่ย อยู่ในช่วง 0.14-1.18 เปอร์เซ็นต์ ซึ่งมีค่าอยู่ในเกณฑ์ที่มาตรฐานกำหนด</p>	<p>- ไม่มี</p>

<p>ตรวจวัดความทึบแสงบริเวณปากโม่แรก</p>

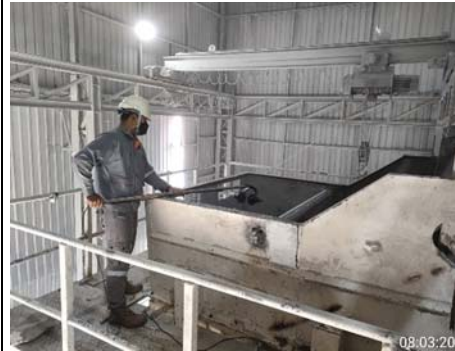
<p>ตรวจวัดความทึบแสงบริเวณปากโม่ที่ 2</p>

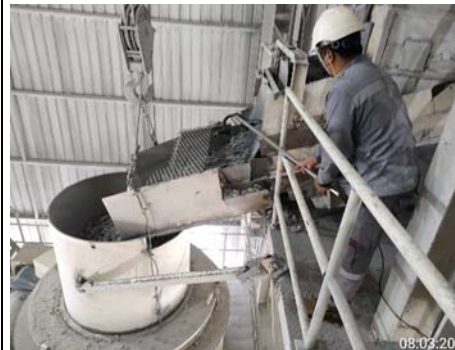
<p>08.03.2022</p> <p>ตรวจวัดความทึบแสงบริเวณตะแกรงคัดขนาด</p>

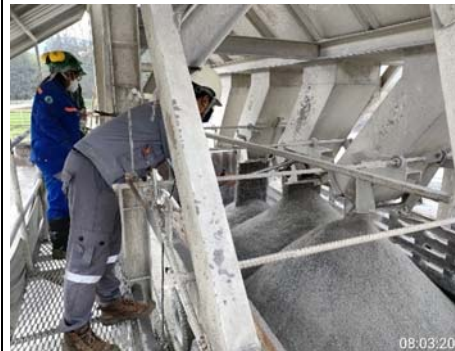
<p>08.03.2022</p> <p>ตรวจวัดความทึบแสงบริเวณจุดถ่ายโอน</p>

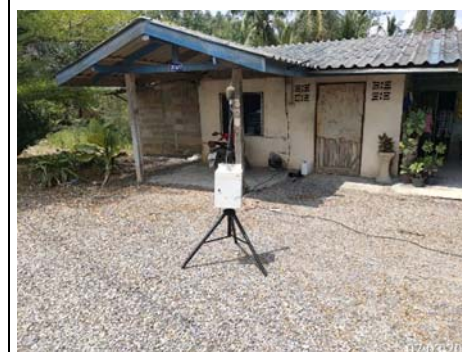
3. เสียง ให้ทำการตรวจระดับความดังของเสียงเฉลี่ย โดยทั่วไปในรอบ 24 ชั่วโมง จำนวน 3 วัน ต่อเนื่อง โดยใช้เครื่องวัดเสียง (Sound level Meter) จำนวน 4 สถานี บ้านธรรมรัตน์ในหลัง ที่ใกล้ที่สุดด้านทิศตะวันออก บ้านอ่างหินหลังที่ ใกล้ที่สุดด้านทิศตะวันตก บ้านธรรมรัตน์ใน ทางด้านทิศตะวันออกเฉียงเหนือ และบ้าน คลองโคทางด้านทิศตะวันตกเฉียงใต้ ปีละ 2 ครั้ง ในช่วงกุมภาพันธ์-มีนาคม และสิงหาคม- กันยายน	- ได้ทำการตรวจวัดระดับเสียงเฉลี่ย 24 ชั่วโมง และ ระดับเสียงสูงสุด จำนวน 4 สถานี ตามเงื่อนไข กำหนด จำนวน 3 วันต่อเนื่อง ในช่วง 7-10 มีนาคม 2565 พบว่ามีค่า Leq 24 hr. อยู่ในช่วง 52.9-68.4 เดซิเบล เอ และระดับเสียงสูงสุด อยู่ในช่วง 89.4- 103.5 เดซิเบล เอ ซึ่งมีค่าอยู่ในเกณฑ์ที่มาตรฐาน กำหนด	- ไม่มี

<p>ตรวจวัดระดับเสียงบริเวณบ้านธรรมรัตน์ในหลังที่ ใกล้ที่สุดด้านทิศตะวันออก</p>

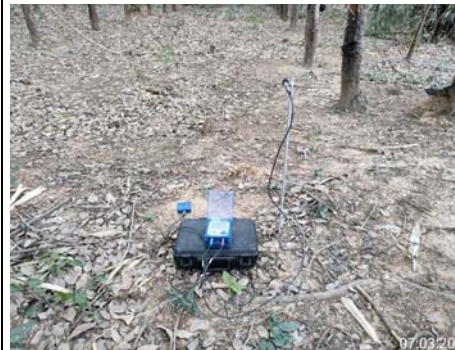
<p>ตรวจวัดแรงสั่นสะเทือนบริเวณบ้านเรือนราษฎร บ้านอ่างหิน หลังที่ใกล้ที่สุดด้านทิศตะวันตกระยะ 60 เมตร</p>

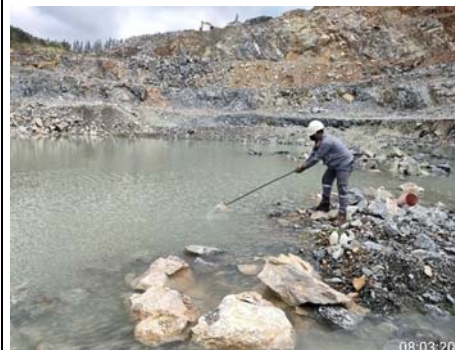
5. คุณภาพน้ำ ให้เก็บตัวอย่างน้ำผิวดินและน้ำใต้ดิน เพื่อนำไป วิเคราะห์ดัชนีคุณภาพน้ำ ได้แก่ วิเคราะห์ค่า ความเป็นกรด-ด่าง (pH), ตะกอนแขวนลอย (Suspended Solids), ตะกอนละลาย (Dissolved Solids), ความกระด้างรวม (Total Hardness), ค่าความขุ่น (Turbidity), ปริมาณ เหล็กรวม (Total Iron), ซัลเฟต (Sulfate), สารหนู (Arsenic), ตะกั่ว (Lead) และ แคดเมียม (Cadmium) จำนวน 6 สถานี ประกอบด้วย บ่อขุมเหมืองของโครงการ บ่อตก ตะกอนใกล้กับโรงโม่หิน สาขาห้วยกระแต ก่อนไหลผ่านพื้นที่โครงการ สาขาห้วยกระแต หลังไหลผ่านพื้นที่โครงการ	- ได้ทำการเก็บตัวอย่างน้ำผิวดินและน้ำใต้ดินจำนวน 6 สถานี ตามเงื่อนไขกำหนด ในวันที่ 10 มีนาคม 2565 เพื่อทำการวิเคราะห์คุณภาพน้ำ พบว่า ดัชนี ต่างๆ รวมทั้งโลหะหนัก มีค่าอยู่ในเกณฑ์ที่มาตรฐาน กำหนด	- ไม่มี

<p>เก็บตัวอย่างน้ำบริเวณบ่อขุมเหมืองของโครงการ</p>

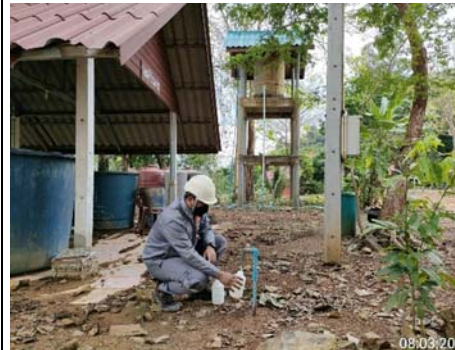
<p>เก็บตัวอย่างน้ำบริเวณบ่อบาดาลบ้านธรรมรัตน์ ในด้านทิศตะวันออก</p>
6. คุณภาพดิน ให้เก็บตัวอย่างดินในเขตพื้นที่โครงการเพื่อทำ การวิเคราะห์ค่าสารหนู ดำเนินการก่อนเปิดการ ทำเหมืองในช่วงต่อไป โดยเก็บตัวอย่างดิน ภายในพื้นที่โครงการจำนวน 5 สถานี	- ได้มีการเก็บตัวอย่างเมื่อวันที่ 23 ตุลาคม 2563 จำนวน 5 สถานี พบว่า ทั้ง 5 สถานี มีค่าสารหนู น้อยกว่า 0.10 มิลลิกรัม/กิโลกรัม ซึ่งมีค่าอยู่ใน เกณฑ์มาตรฐานตามประกาศคณะกรรมการ สิ่งแวดล้อมแห่งชาติ ฉบับที่ 25 พ.ศ. 2547 เรื่อง กำหนดมาตรฐานคุณภาพดิน	- ไม่มี

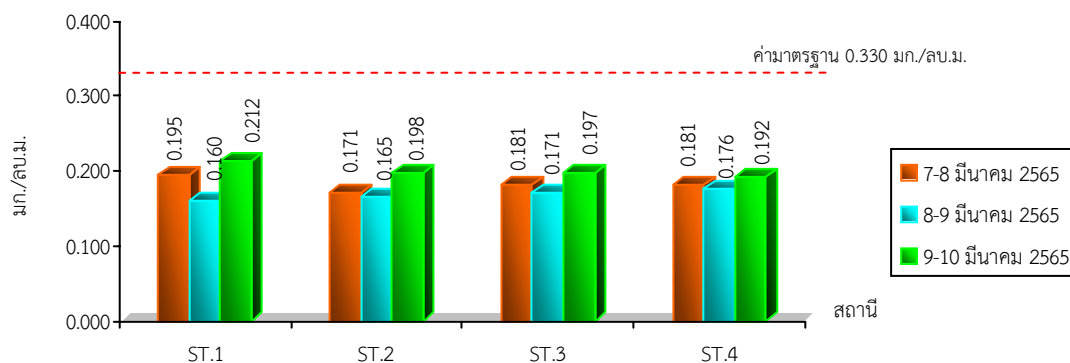
รูปที่ 2-2 กราฟแสดงผลการตรวจวัดปริมาณ TSP ในช่วงวันที่ 7-10 มีนาคม 2565

จากผลการตรวจวัดคุณภาพอากาศในรูปของปริมาณฝุ่นละอองแขวนลอยรวม (TSP) ในช่วงวันที่ 7-10 มีนาคม 2565 พบว่า บ้านธรรมรัตน์ในหลังกีฬาที่สุดด้านทิศตะวันออก มีค่า TSP อยู่ในช่วง 0.160-0.212 มิลลิกรัม/ลูกบาศก์เมตร ค่า PM-10 อยู่ในช่วง 0.062-0.081 มิลลิกรัม/ลูกบาศก์เมตร บ้านอ่างหินหลังกีฬาที่สุดด้านทิศตะวันตก มีค่า TSP อยู่ในช่วง 0.165-0.198 มิลลิกรัม/ลูกบาศก์เมตร ค่า PM-10 อยู่ในช่วง 0.061-0.078 มิลลิกรัม/ลูกบาศก์เมตร บ้านธรรมรัตน์ในหลังกีฬาที่สุดด้านทิศตะวันออกเฉียงเหนือ มีค่า TSP อยู่ในช่วง 0.171-0.197 มิลลิกรัม/ลูกบาศก์เมตร ค่า PM-10 อยู่ในช่วง 0.065-0.080 มิลลิกรัม/ลูกบาศก์เมตร และบ้านคลองโคด้านทิศตะวันตกเฉียงใต้ มีค่า TSP อยู่ในช่วง 0.176-0.192 มิลลิกรัม/ลูกบาศก์เมตร ค่า PM-10 อยู่ในช่วง 0.067-0.078 มิลลิกรัม/ลูกบาศก์เมตร ซึ่งมีค่าอยู่ในเกณฑ์มาตรฐานตามประกาศคณะกรรมการสิ่งแวดล้อมแห่งชาติ ฉบับที่ 24 พ.ศ. 2547 เรื่อง กำหนดมาตรฐานคุณภาพอากาศในบรรยากาศโดยทั่วไป ที่กำหนดค่า TSP ไว้ไม่เกิน 0.330 มิลลิกรัม/ลูกบาศก์เมตร และกำหนดค่า PM-10 ไว้ไม่เกิน 0.120 มิลลิกรัม/ลูกบาศก์เมตร

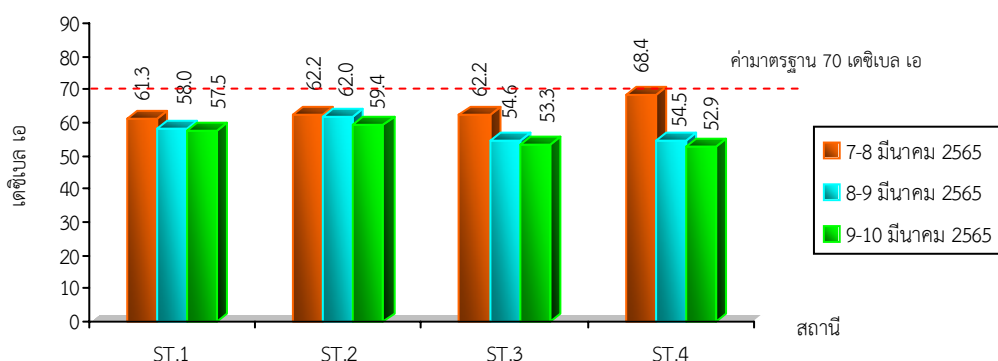
รูปที่ 2-4 กราฟแสดงผลการตรวจวัดระดับเสียงเฉลี่ย 24 ชั่วโมง ในช่วงวันที่ 7-10 มีนาคม 2565

จากการตรวจวัดระดับเสียงเฉลี่ย 24 ชั่วโมง (Leq 24 hr.) และระดับเสียงสูงสุด (Lmax) ในช่วง 7-10 มีนาคม 2565 พบว่า บ้านธรรมรัตน์ในหลังที่ใกล้ที่สุดด้านทิศตะวันออก มีค่าระดับเสียงเฉลี่ย 24 ชั่วโมง อยู่ในช่วง 57.5-61.3 เดซิเบล เอ ระดับเสียงสูงสุด อยู่ในช่วง 90.6-103.5 เดซิเบล เอ บ้านอ่างหินในหลังที่ใกล้ที่สุดด้านทิศตะวันตก มีค่าระดับเสียงเฉลี่ย 24 ชั่วโมง อยู่ในช่วง 59.4-62.2 เดซิเบล เอ ระดับเสียงสูงสุด อยู่ในช่วง 89.4-94.7 เดซิเบล เอ บ้านธรรมรัตน์ในหลังที่ใกล้ที่สุดด้านทิศตะวันออกเฉียงเหนือ มีค่าระดับเสียงเฉลี่ย 24 ชั่วโมง อยู่ในช่วง 53.3-62.2 เดซิเบล เอ ระดับเสียงสูงสุด อยู่ในช่วง 90.6-97.2 เดซิเบล เอ และบ้านคลองโคกด้านทิศตะวันตกเฉียงใต้ มีค่าระดับเสียงเฉลี่ย 24 ชั่วโมง อยู่ในช่วง 52.9-68.4 เดซิเบล เอ ระดับเสียงสูงสุด อยู่ในช่วง 95.2-102.1 เดซิเบล เอ และเมื่อนำค่าที่ตรวจวัดได้ไปเปรียบเทียบกับเกณฑ์มาตรฐานตามประกาศคณะกรรมการสิ่งแวดล้อมแห่งชาติ ฉบับที่ 15 พ.ศ. 2540 เรื่อง กำหนดมาตรฐานระดับเสียงโดยทั่วไป พบว่าผลการตรวจวัดระดับเสียงทั้งหมด มีค่าอยู่ในเกณฑ์มาตรฐาน คือค่า Leq 24 hr. ไม่เกิน 70 เดซิเบล เอ และ Lmax ไม่เกิน 115 เดซิเบล เอ
