ภาคผนวก ข

สำเนาเอกสารประกอบผลการปฏิบัติตามมาตรการป้องกันและแก้ไข
ผลกระทบสิ่งแวดล้อม

ภาคผนวก ข-1

ภาพถ่ายประกอบผลการปฏิบัติตามมาตรการป้องกันและแก้ไขผลกระทบ
สิ่งแวดล้อม

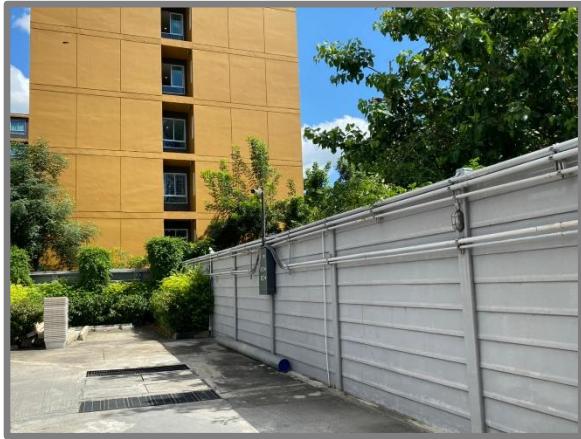
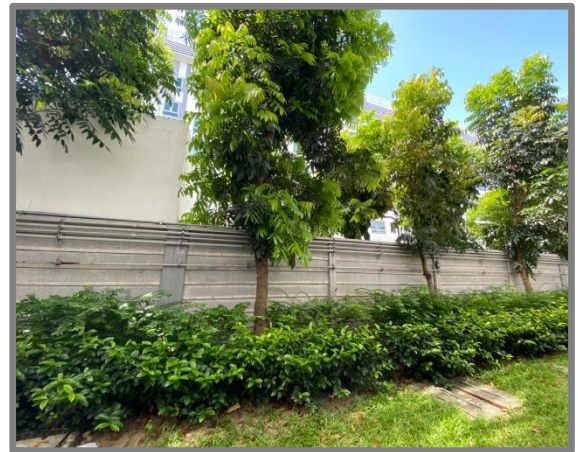
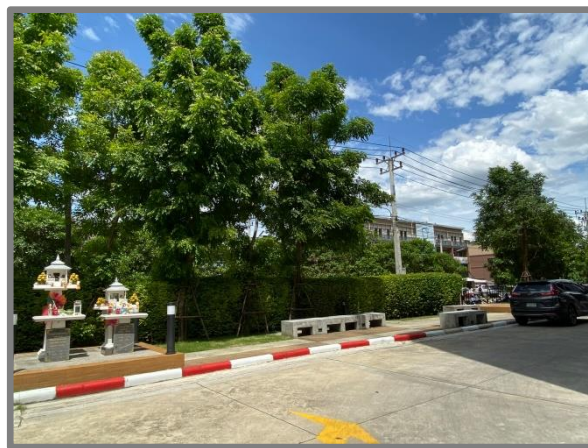
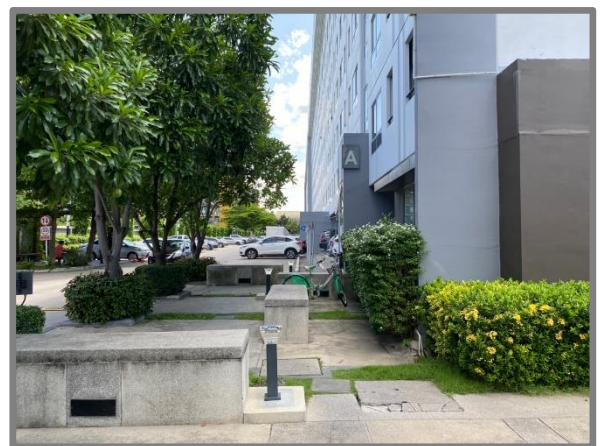
รูปที่ 2-1. รั้วรอบพื้นที่โครงการ

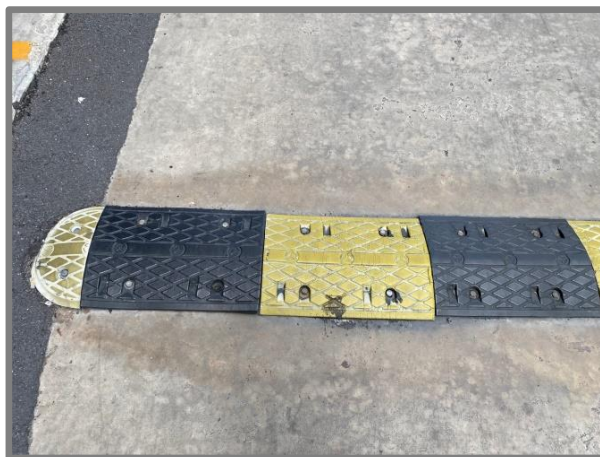
รูปที่ 2-2 สันนูนชะลอความเร็ว

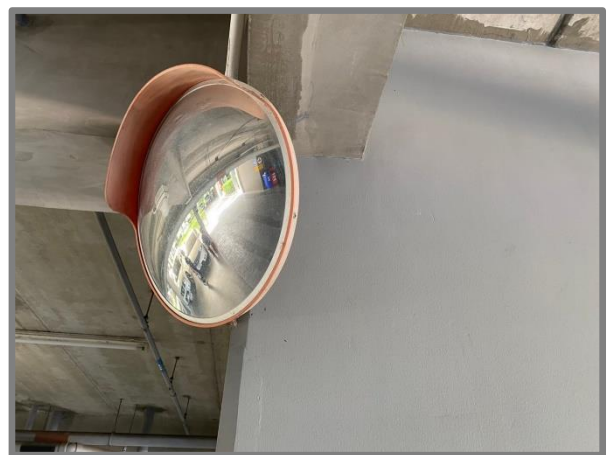
รูปที่ 2-3 กระแฉก

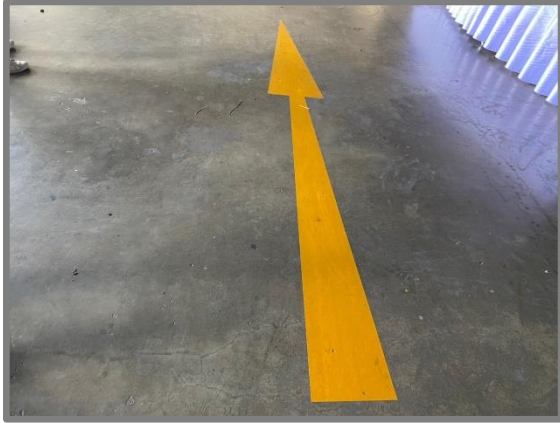
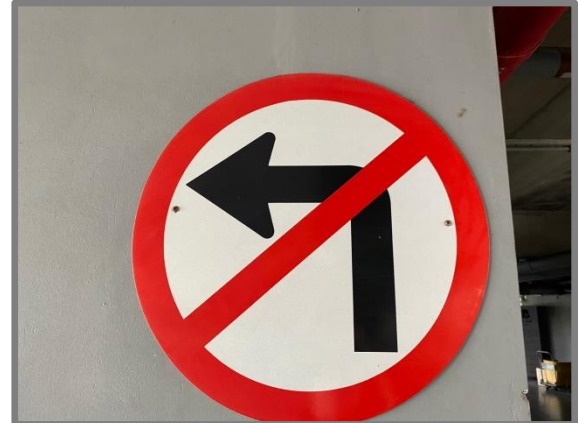
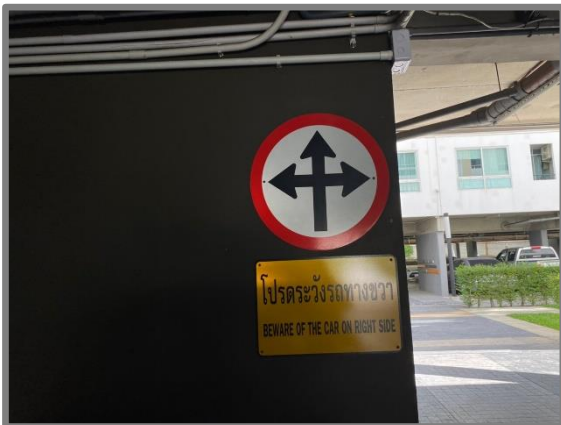
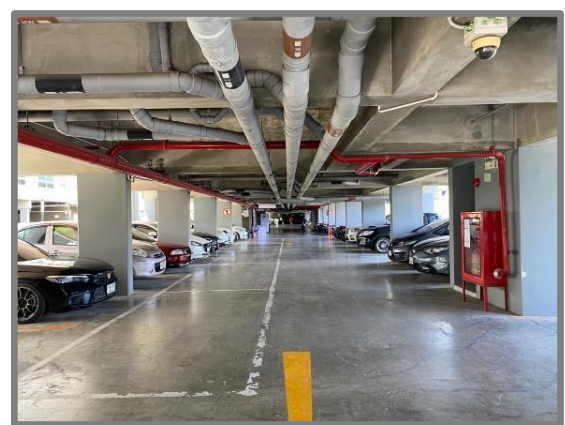
รูปที่ 2-4 ป้ายและสัญลักษณ์จราจร

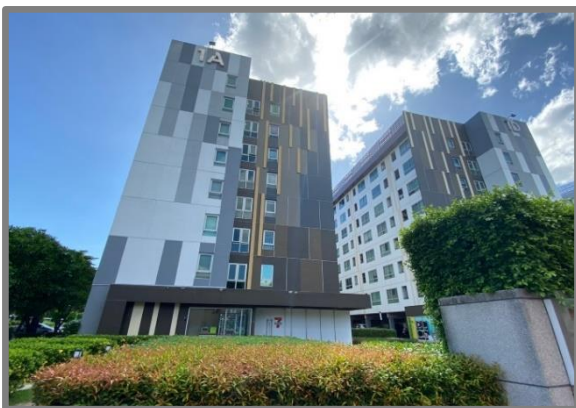
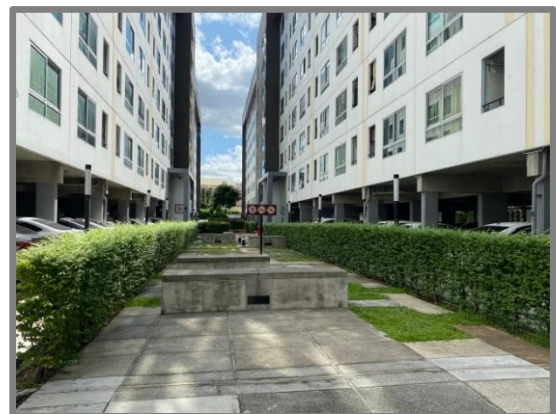
รูปที่ 2-5 พื้นที่สีเขียว

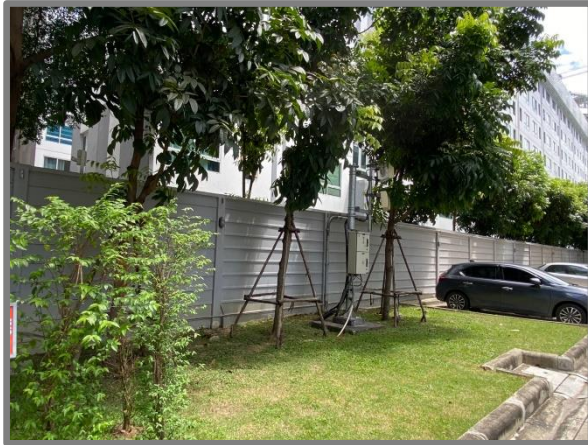
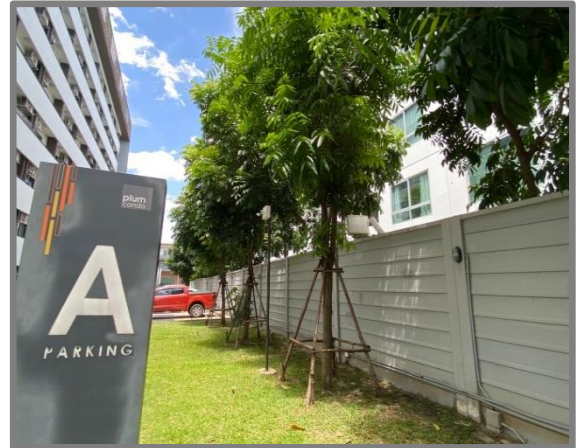
รูปที่ 2-6 ไม้ยืนต้นแนวเขตพื้นที่โครงการ

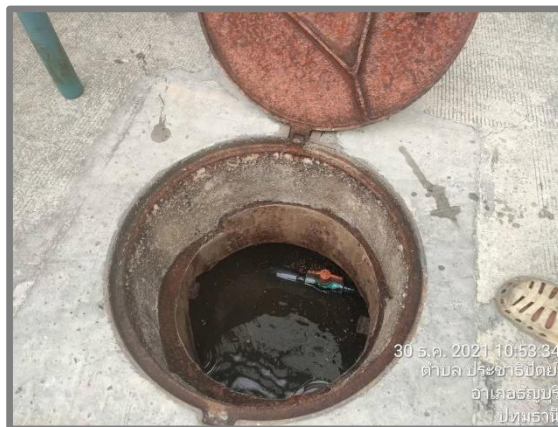
รูปที่ 2-7 ระบบบำบัดน้ำเสียสำเร็จรูป

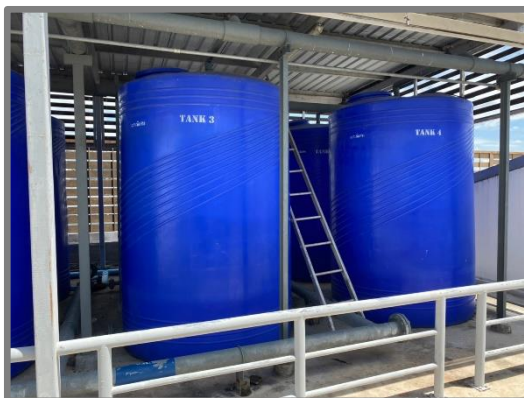
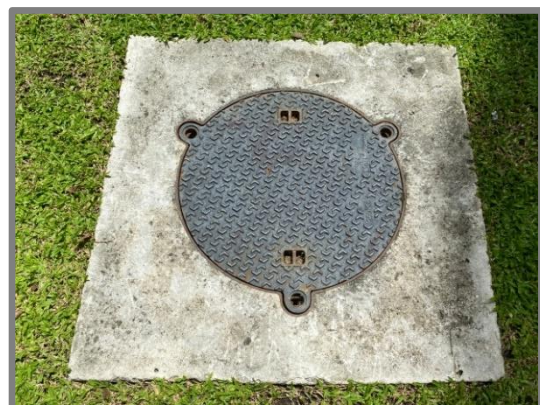
รูปที่ 2-8 ถังสำรองน้ำใช้รดน้ำต้นไม้และถังสำรองน้ำใต้ดิน

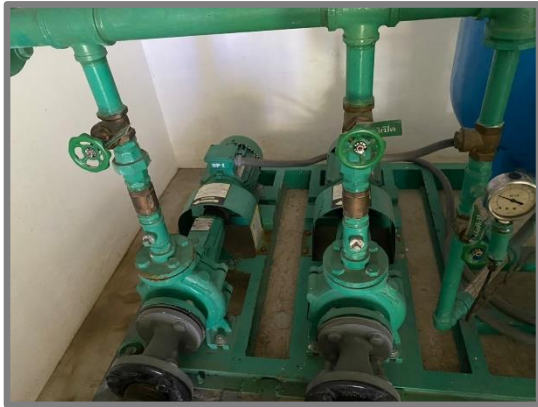
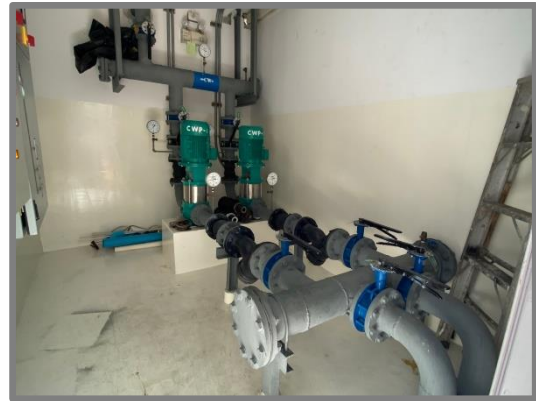
รูปที่ 2-9 ระบบน้ำประปา

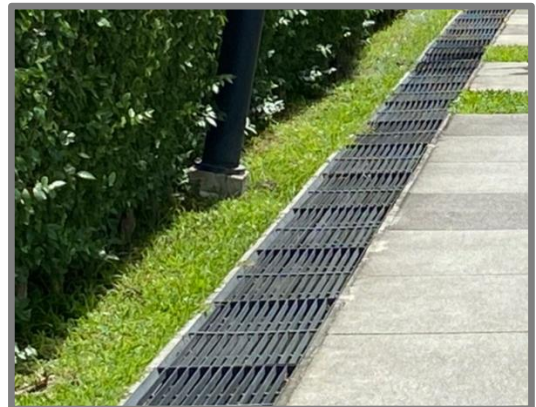
รูปที่ 2-11 รางระบายน้ำ

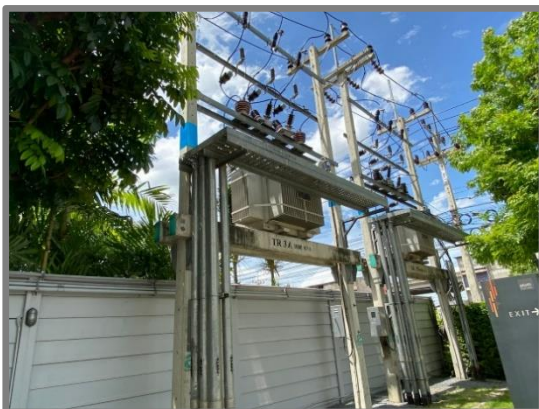
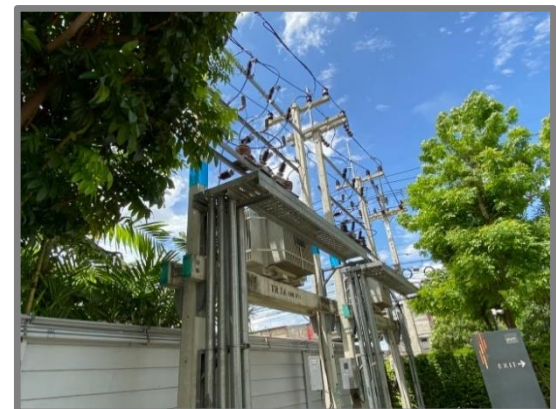
รูปที่ 2-12 หม้อแปลงไฟ

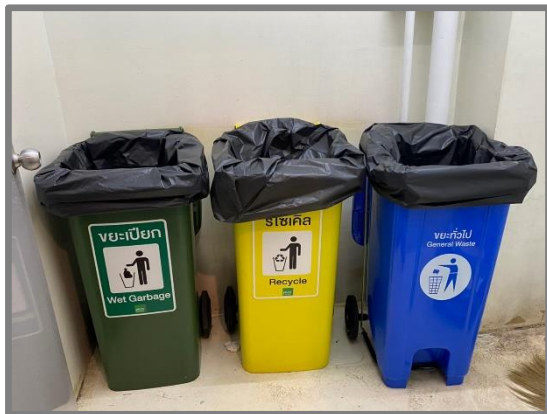
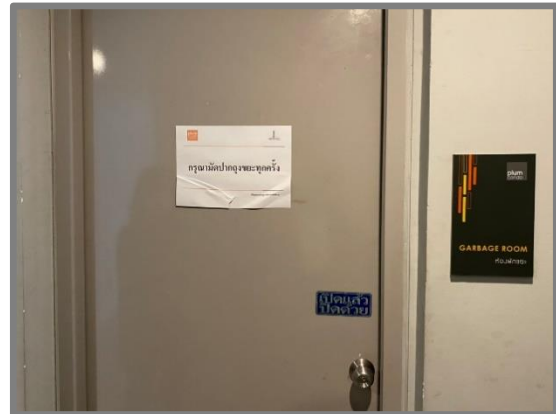
รูปที่ 2-14 ห้องพักมูลฝอย

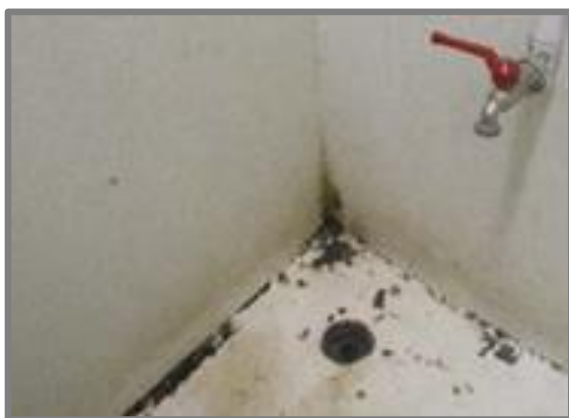
รูปที่ 2-15 ท่อรวบรวมน้ำเสียจากห้องพักมูลฝอยรวม

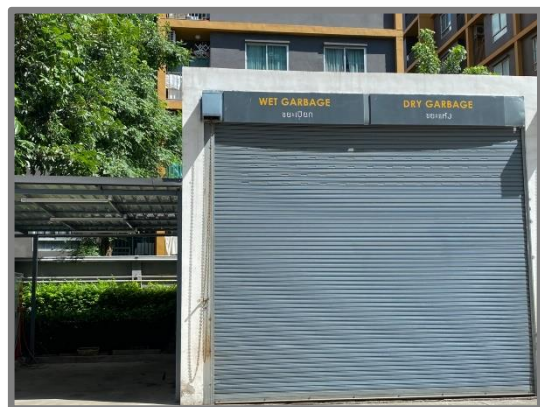
รูปที่ 2-16 ห้องพักมูลฝอยรวม

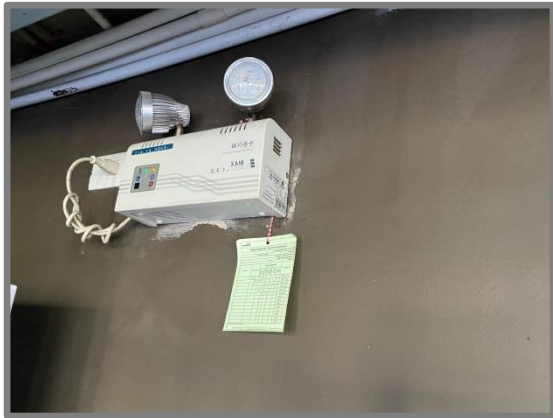
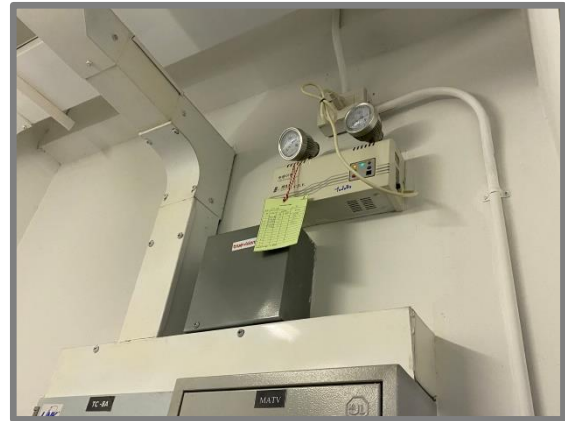
รูปที่ 2-18 ไฟสำรอง

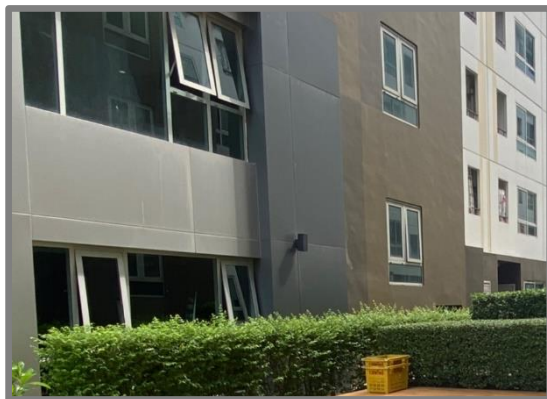
รูปที่ 2-19 ช่องระบายอากาศ

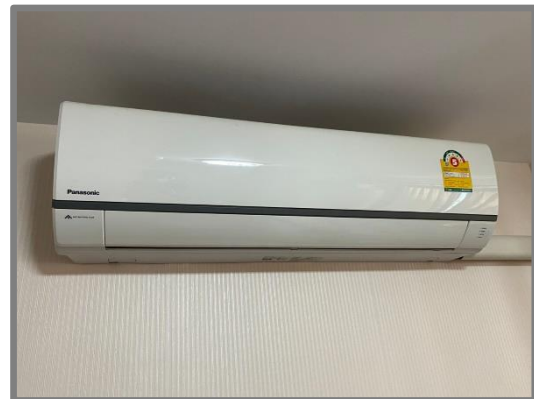
รูปที่ 2-20 ระบบปรับอากาศ

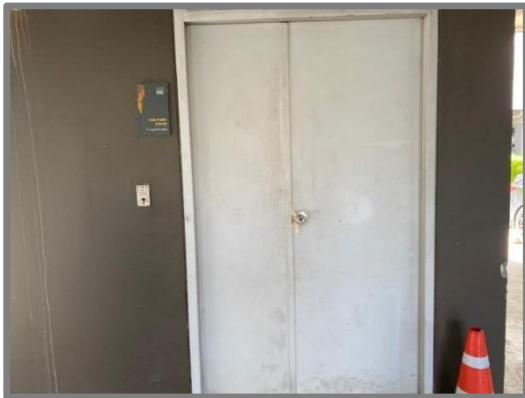
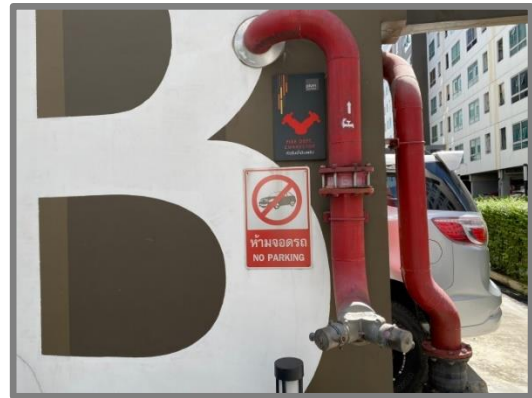
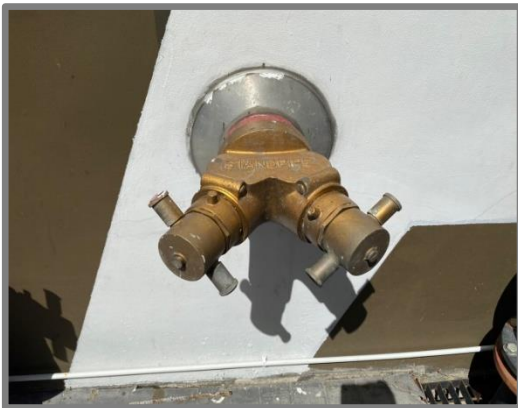
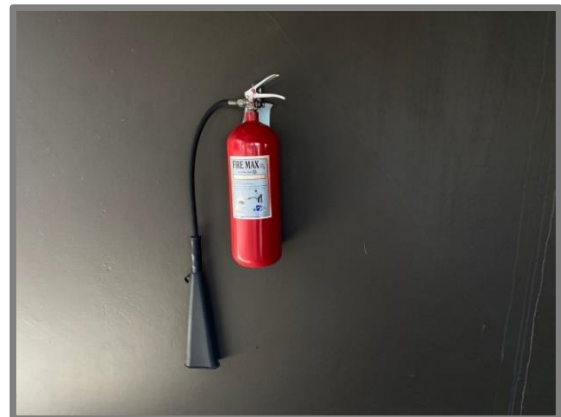
รูปที่ 2-23 ระบบป้องกันอัคคีภัย

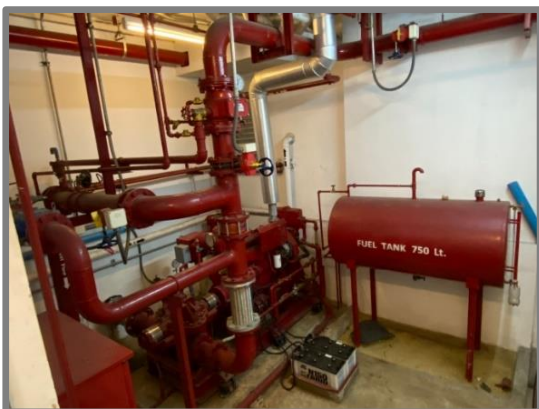
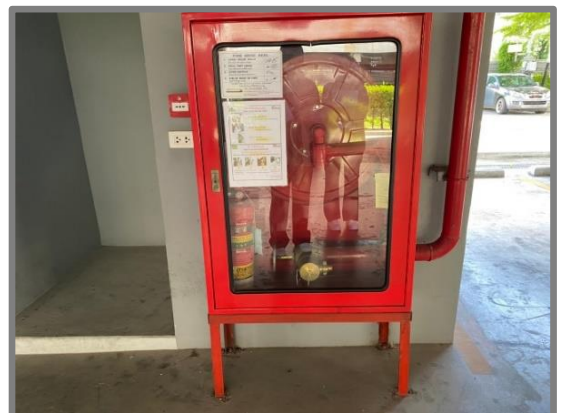
รูปที่ 2-24 ระบบปั้มน้ำดับเพลิงและตู้ฉีดน้ำดับเพลิง

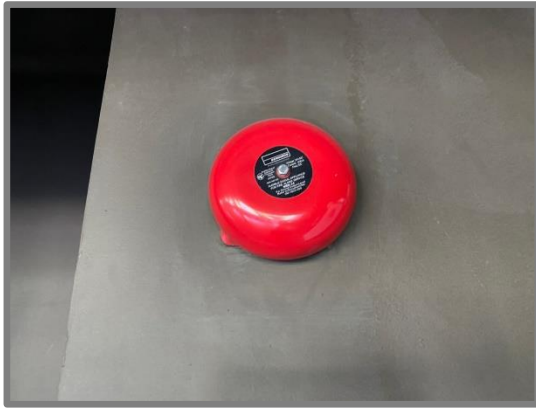
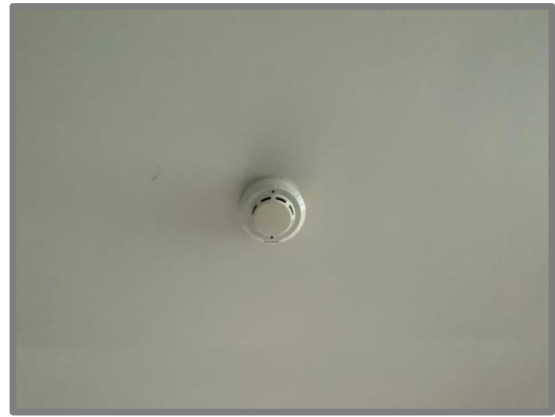
รูปที่ 2-25 ระบบเตือนอัคคีภัย

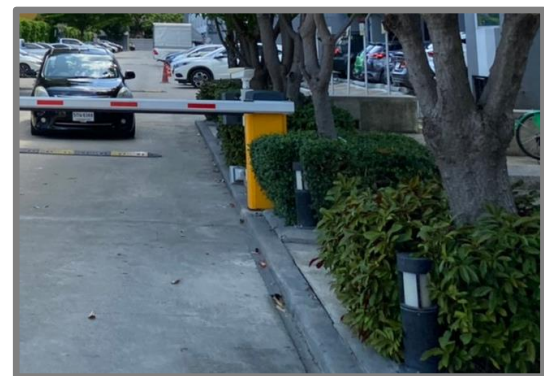
รูปที่ 2-30 ไฟฟ้าส่องสว่างบริเวณทางเข้า-ออก

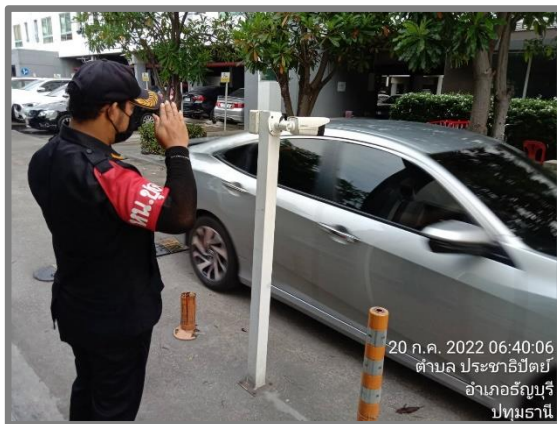
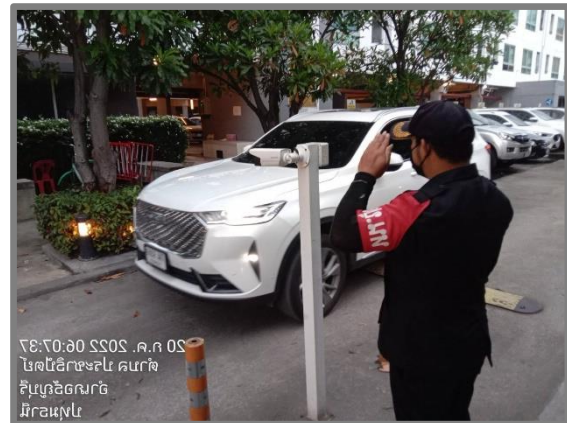
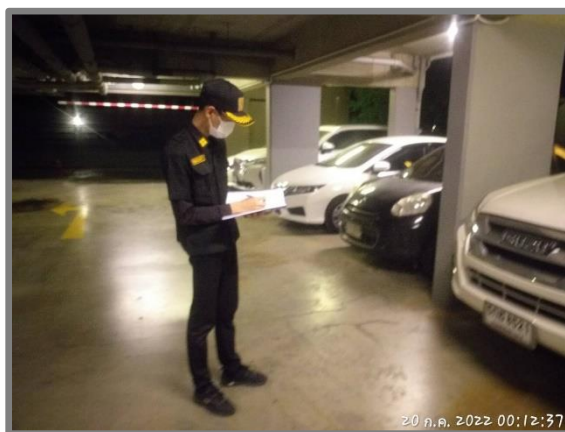
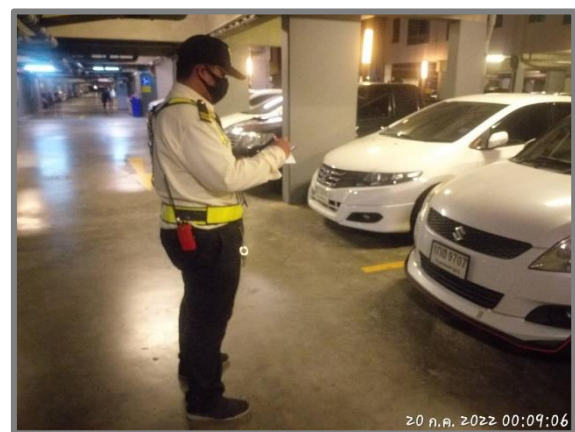
รูปที่ 2-36 ระบบรักษาความปลอดภัย

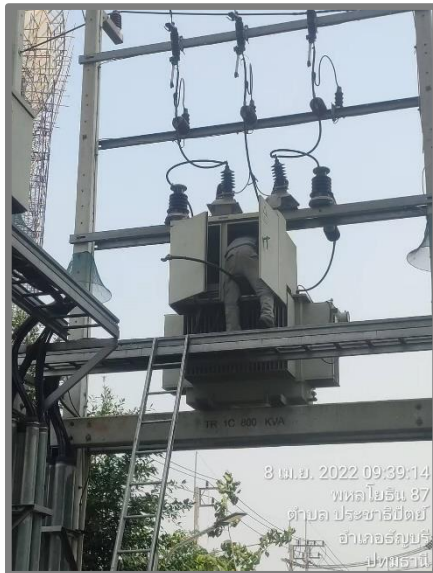
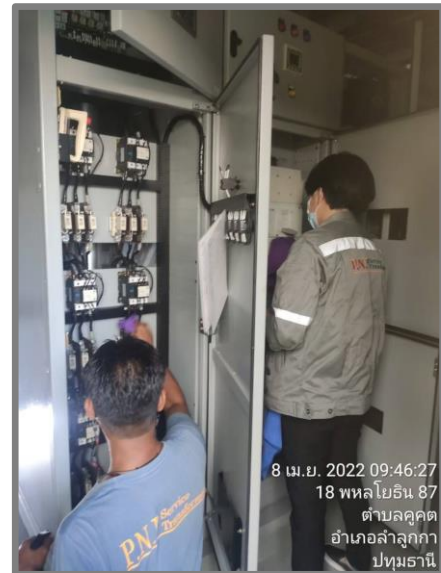
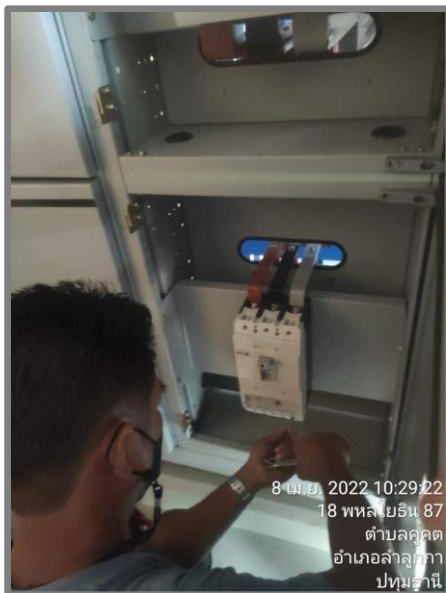
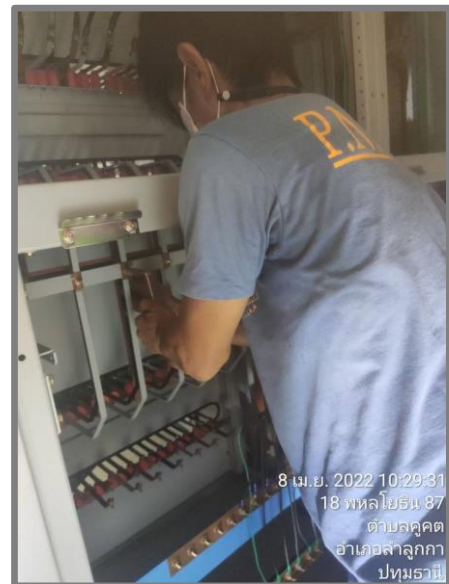
รูปที่ 2-39 การตรวจสอบระบบไฟฟ้า

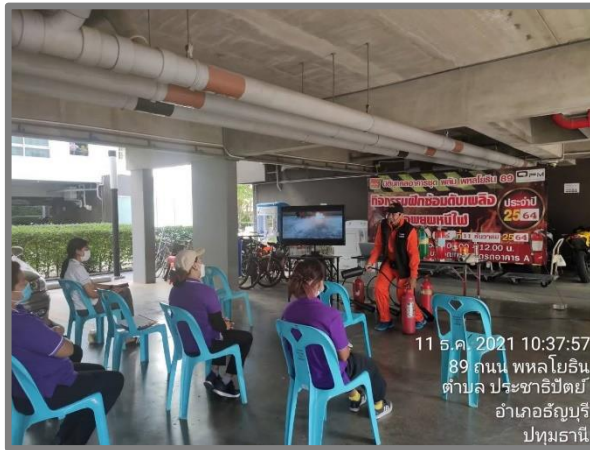
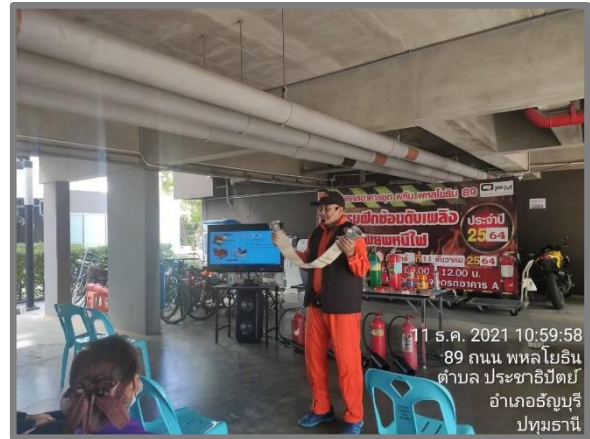
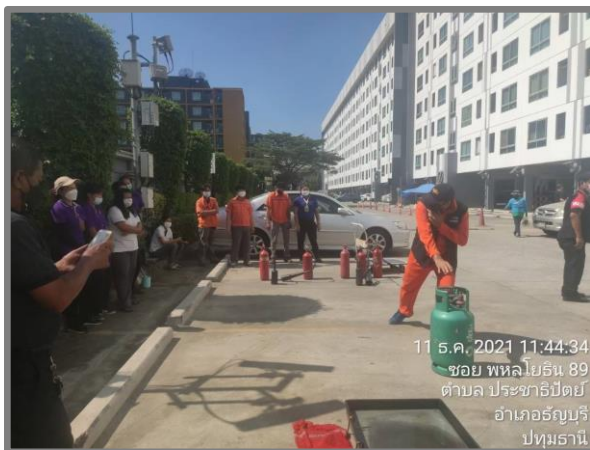
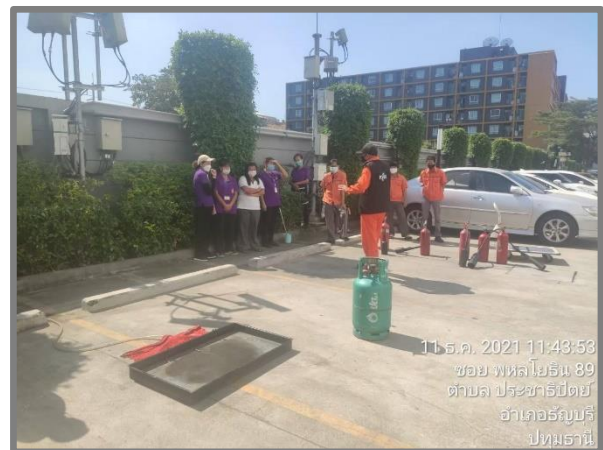
รูปที่ 2-40 การซ้อมดับเพลิง

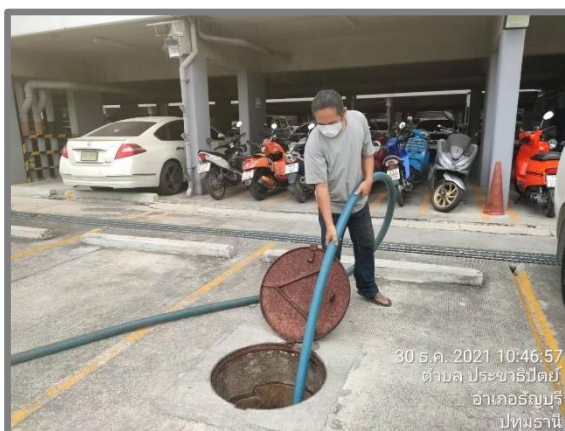
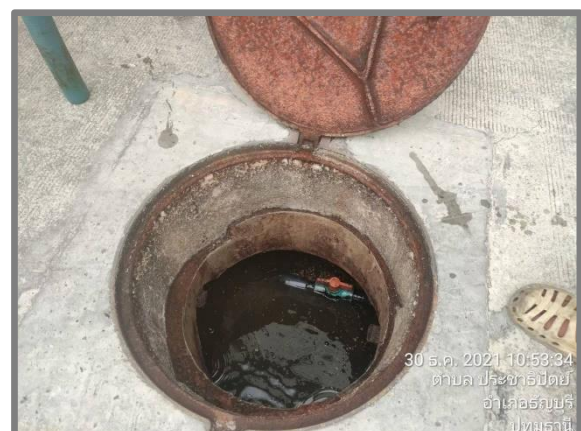
รูปที่ 2-41 การสูบละกอน

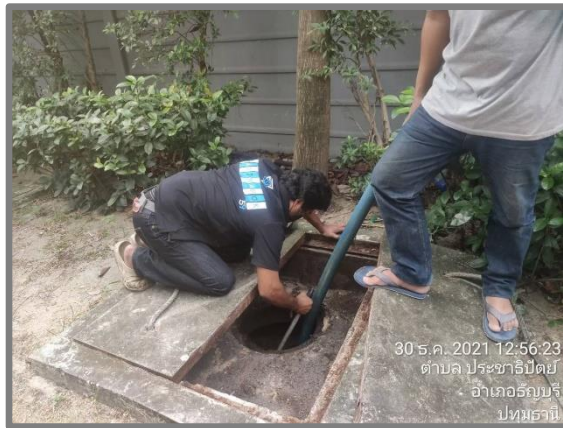
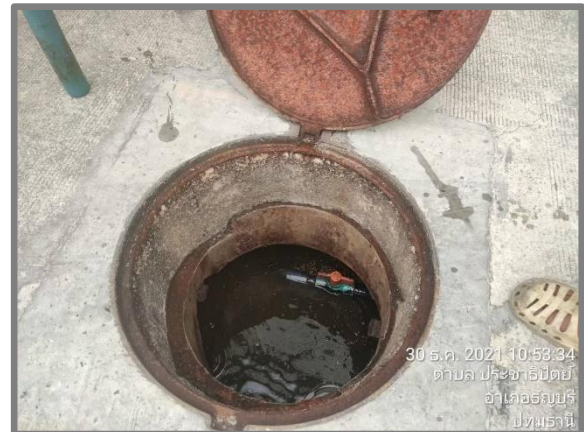
รูปที่ 2-41 การสูบน้ำออก
