### การตรวจสอบการปฏิบัติตามมาตรการป้องกัน และแก้ไขผลกระทบสิ่งแวดล้อม

การติดตามตรวจสอบการปฏิบัติตามมาตรการป้องกันและแก้ไขผลกระทบสิ่งแวดล้อมในระยะดำเนินการ โครงการทำเหมืองแร่หินอุตสาหกรรมชนิดหินปูน เพื่ออุตสาหกรรมก่อสร้าง ประทานบัตรเลขที่ 29956/15509, 29957/15517 และ 29958/15518 ของ บริษัท พี.ที.เอ.คอนสตรัคชั่น จำกัด ครั้งที่ 2/2564 ประจำปีเดือนกันยายน 2564 ทางบริษัทที่ปรึกษาฯ จึงได้ดำเนินการตรวจสอบ การปฏิบัติตามมาตรการฯ และที่ได้กำหนดไว้ในรายงานการวิเคราะห์ผลกระทบสิ่งแวดล้อมของโครงการที่กำหนดโดยสำนักงานนโยบายและแผนทรัพยากรธรรมชาติและสิ่งแวดล้อม

## ตารางที่ 2-1 ผลการตรวจสอบการปฏิบัติตามมาตรการป้องกันและแก้ไขผลกระทบสิ่งแวดล้อม

## โครงการทำเหมืองแร่หินอุตสาหกรรมชนิดหินปูน เพื่ออุตสาหกรรมก่อสร้าง

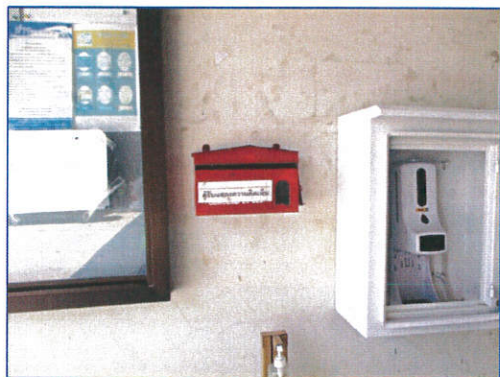
2.6 หากได้รับการร้องเรียนจากราษฎรที่อาศัยอยู่บริเวณใกล้เคียงว่า ได้รับความเดือดร้อนรำคาญจากการดำเนินโครงการ หรือสาธารณสุขไม่ดีได้รับความเสียหายจากกิจกรรมเหมืองแร่ และสำนักงานนโยบายและแผนทรัพยากรธรรมชาติและสิ่งแวดล้อมได้ตรวจพบว่า ไม่ปฏิบัติตามมาตรการที่กำหนดไว้ ผู้ถือประทานบัตรจะต้องยินยอมยุติการทำเหมืองตามคำสั่งของทางราชการ แล้วแก้ไขเหตุแห่งความเดือดร้อนให้เสร็จสิ้นก่อนที่จะดำเนินการต่อไป	- ปัจจุบันยังไม่พบว่ามีปัญหาการร้องเรียนของราษฎรในบริเวณใกล้เคียงจากการดำเนินการของโครงการแต่อย่างใด หากมีความคิดเห็นหรือข้อเสนอแนะใด ๆ สามารถแสดงความคิดเห็นได้ที่ตู้รับแสดงความคิดเห็นบริเวณด้านหน้าสำนักงานของโครงการ “รูปที่ 2-1(7)”	-

(7) กล่องรับแสดงความคิดเห็น

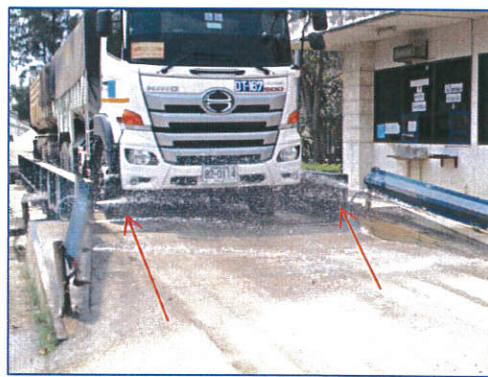
(8) ระบบสเปรย์น้ำล้างล้อของโครงการ

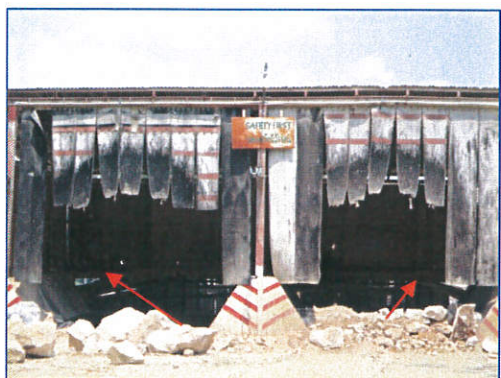
3.10 ให้ปรับปรุงโรงโม่หินมีระบบป้องกันและลดผลกระทบสิ่งแวดล้อมให้ครบถ้วนและมีประสิทธิภาพ ตามประกาศของกรมอุตสาหกรรมพื้นฐานและการเหมืองแร่ ลงวันที่ 12 มกราคม 2548 และให้มีการดูแลบำรุงรักษาและใช้ระบบป้องกันและลดผลกระทบสิ่งแวดล้อมในขณะทำการผลิตแร่อย่างสม่ำเสมอ โดยเฉพาะระบบป้องกันและลดการแพร่กระจายของฝุ่นละออง	- ทางโครงการได้ดูแลรักษา และปรับปรุงโรงโม่หินของโครงการให้อยู่ในสภาพดีอยู่เสมอ โดยทำการปิดคลุมโรงโม่ และการติดตั้งระบบสเปรย์น้ำ เพื่อลดผลกระทบสิ่งแวดล้อมในขณะทำการผลิตแร่ “รูปที่ 2-1(9) และ(14)”	-

(9) ระบบฉีดสเปรย์น้ำบริเวณปากเหมืองหินใหญ่

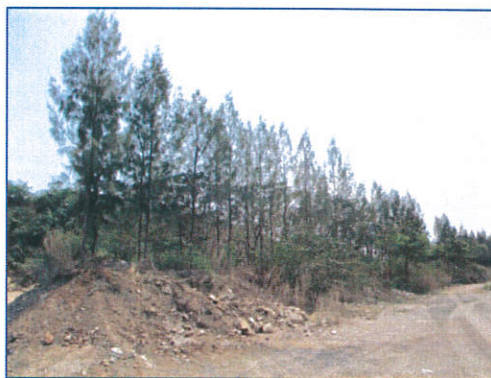
(10) แนวต้นสนด้านข้างโรงโม่หิน และปลูกเพิ่มเติม

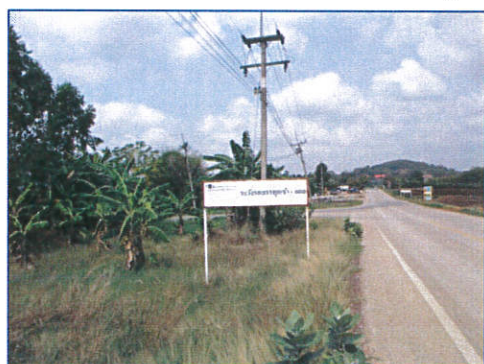
(11) ป้ายเตือนระวังรถเข้า-ออก บริเวณทางแยก

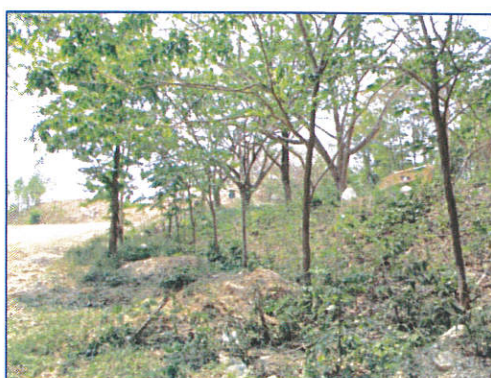
3.5 ให้สร้างคันทำนบดิน ร่วมกับคูระบายน้ำ พร้อมทั้งปลูกพืชหรือหญ้าคลุมดินบนคันทำนบดิน เพื่อใช้ในการป้องกันการพังทลายและรองรับน้ำฝนชะล้างจากพื้นที่หน้าเหมืองให้ไหลลงบ่อดักตะกอน	- ทางโครงการได้ขุดคูระบายน้ำ เพื่อรองรับน้ำฝน และการชะล้างจากพื้นที่หน้าเหมืองให้ไหลลงบ่อดักตะกอน “รูปที่ 2-1(12)”	-

(12) แนวต้นไม้ปลูกเพิ่มเติม

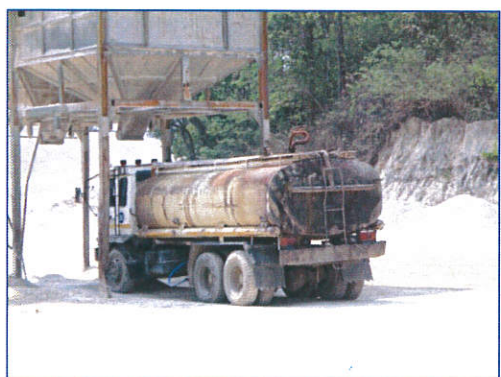
1.8 ให้ตรวจสอบและปรับปรุงเส้นทางขนส่งแร่ให้ สามารถใช้งานได้ดีอยู่เสมอ พร้อมทั้งให้น้ำดื่มหรือน้ำ บริเวณเส้นทางช่วงที่เป็นถนนลูกรังวันละ 3-4 ครั้ง	- ทางโครงการดูแลและปรับปรุงเส้นทางขนส่ง แร่ทั้งภายนอกและภายในโครงการให้ใช้งาน ได้ดีอยู่เสมอ “รูปที่ 2-1(2)” และมีการ จัดพรมน้ำตามเส้นทางขนส่งแร่และโรงโม่ หินของโครงการเป็นประจำ “รูปที่ 2- 1(13)”	-

(13) รถฉีดพรมน้ำ

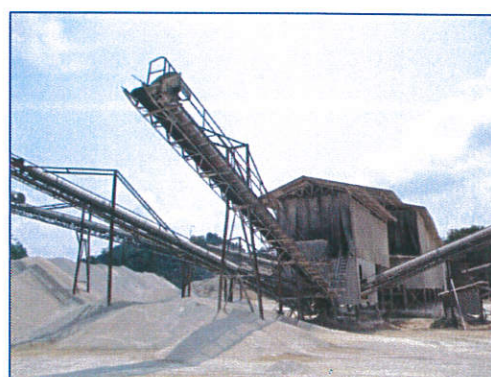
(14) การปิดคลุมอาคารโรงโม่และสายพานลำเลียง

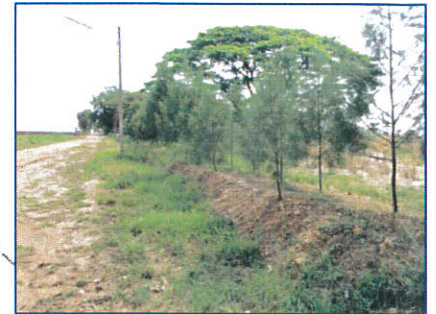
(2) แนวต้นไม้ปลูกเพิ่มเติมริมเส้นทางลำเลียงแร่

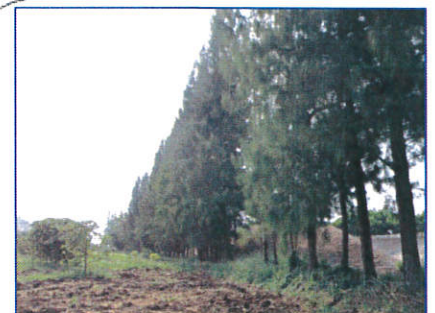
(1) แนวไม้ยืนต้นด้านข้างโรงโม่หิน

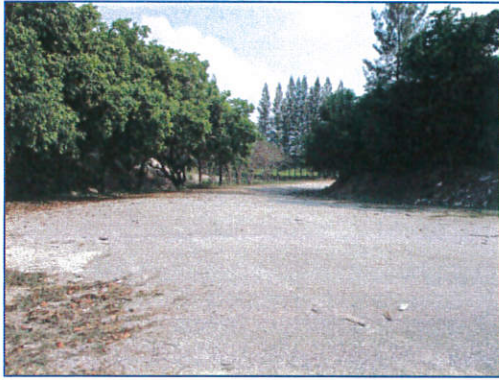
(3) แนวไม้ยืนต้นบริเวณทางขึ้นปากโม

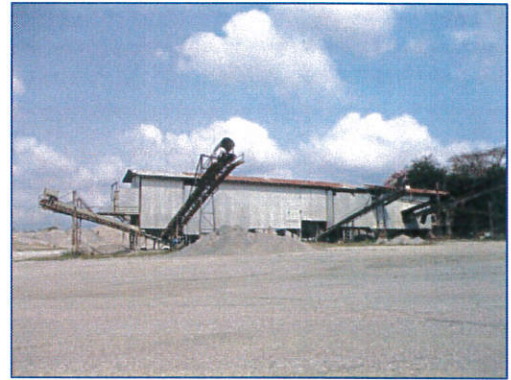
(4) การปิดคลุมอาคารโรงโมและสายพานลำเลียง

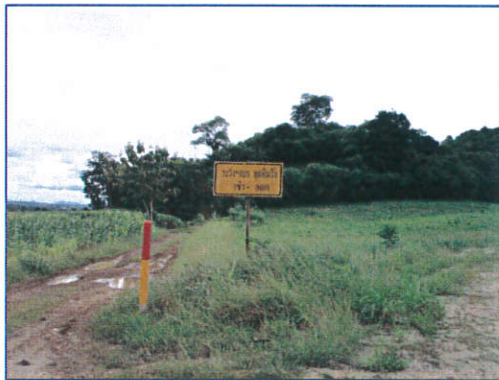
1.5 ฉีดพรมน้ำบนเส้นทางขนส่งแร่ช่วงถนนลูกรังอย่างน้อยสัปดาห์ 3-4 ครั้ง หรือตามความเหมาะสมของฤดูกาล ปรับปรุงและดูแลให้ใช้งานได้ดีอยู่เสมอ กำหนดความเร็วรถขนส่งแร่ไม่ให้เกิน 25 กิโลเมตร/ชั่วโมง และมีผ้าใบปิดคลุมแร่ให้มิดชิด	- ทางโครงการมีรถฉีดพรมน้ำในบริเวณโรงโม่หินและเส้นทางขนส่งแร่ช่วงที่เป็นถนนลูกรังเป็นประจำ “รูปที่ 2-2(8)” และกำหนดให้รถบรรทุกแร่ใช้ความเร็วต่ำในบริเวณโรงโม่หินและเส้นทางขนส่งแร่ “รูปที่ 2-2(9)” โดยเฉพาะช่วงที่ผ่านชุมชน โดยติดป้ายเตือนในด้านความปลอดภัย “รูปที่ 2-2(5)”	-

(5) ป้ายเตือนให้ระวังรถบรรทุก

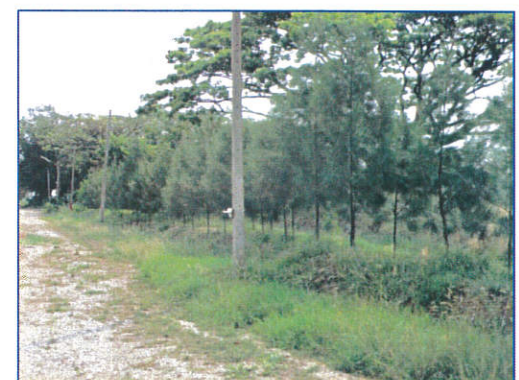
มาตรการป้องกัน และแก้ไขผลกระทบสิ่งแวดล้อม	รายละเอียดของการปฏิบัติ	เหตุผลที่ไม่ปฏิบัติ/ปฏิบัติไม่ครบ/ เปลี่ยนแปลงการปฏิบัติ และข้อเสนอแนะ
1.4 ปลุกต้นไม้ยืนต้นโตเร็วพันธุ์พื้นเมืองบริเวณขอบแปลงประทานบัตรด้านทิศตะวันตกและทิศตะวันตกเฉียงเหนือของโครงการ เพื่อป้องกันด้านทัศนียภาพจำนวน 2 แถว ระยะห่างระหว่างต้น 2x2 เมตร	- เนื่องจากมีพันธุ์ไม้เดิมปกคลุม และมีแนวต้นกระถินขึ้นอยู่ในบริเวณรอบพื้นที่โครงการ ทำให้สภาพพื้นที่หน้าเหมืองเดิมเกิดการฟื้นตัวเองตามธรรมชาติ โดยไม่มียืนต้นและพรรณไม้ดั้งเดิมขึ้นมาปกคลุมเป็นจำนวนมาก ซึ่งสามารถช่วยบดบังสภาพหน้าเหมือง และช่วยลดผลกระทบทางด้านทัศนียภาพได้เป็นอย่างดี “รูปที่ 2-2(6) และ(16)”	-

2.3 ให้ดำเนินการปลูกไม้ยืนต้นโตเร็ว หลังจากได้รับประทานบัตรแล้ว (ระยะเตรียมการทำเหมือง) และก่อนที่จะมีการดำเนินโครงการ โดยวิธีการปลูกให้มีระยะ 2x2 เมตร (400 ต้น/ไร่) ในพื้นที่ที่เว้นการทำเหมือง รวมทั้งให้มีความเจริญเติบโตที่ดี ทั้งนี้ให้เสนอแผนการปลูกต้นไม้ พร้อมทั้งระบุพันธุ์ไม้ พื้นที่ปลูกให้สำนักงานนโยบายและแผนทรัพยากรธรรมชาติและสิ่งแวดล้อม และกรมป่าไม้ เพื่อพิจารณาความเหมาะสมก่อนดำเนินการ	- ในพื้นที่เว้นการทำเหมืองเพื่อกันเขตเป็น Buffer Zone ระหว่างหมุดหลักฐานที่ 3-6 (ตามมาตรการที่กำหนดในหัวข้อที่ 2.1) รวมทั้งพื้นที่ที่เว้นแนวเขตไม่ทำเหมืองโดยรอบเขตประทานบัตร ทางโครงการจะไม่เข้าไปดำเนิน กิจกรรมใดๆ โดยจะปล่อยให้คงสภาพเป็นป่าธรรมชาติเดิมให้มากที่สุด “รูปที่ 2-2(6), (12) และ(16)”	-

(6) แนวไม้ยืนต้นที่ปลูกเพิ่มเติม

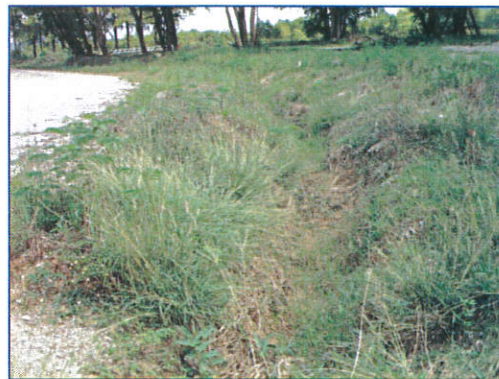
(7) ร่องระบายน้ำรอบโครงการ

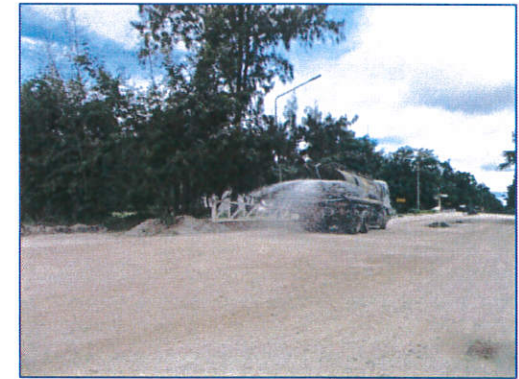
3.7 ให้ใช้น้ำจากบ่อดักตะกอนหรือแหล่งน้ำอื่นฉีดพรมน้ำบนเส้นทางขนส่งหินในพื้นที่โครงการ และเส้นทางจากพื้นที่โครงการถึงโรงโม่หินตลอดจนถนนดินหินบดอัดแน่นจากโรงโม่หินสู่พื้นที่ภายนอก อย่างน้อยวันละ 3-4 ครั้ง หรือตามความเหมาะสมกับสภาพภูมิอากาศ เพื่อลดการฟุ้งกระจายของฝุ่นละออง พร้อมทั้งหมั่นตรวจสอบปรับปรุงสภาพผิวเส้นทางขนส่งแร่ที่ใช้ร่วมเส้นทางสาธารณะให้สามารถใช้การได้ดีและปลอดภัยอยู่เสมอ	- ทางโครงการใช้น้ำจากบ่อดักตะกอน และมีถังสำรองน้ำสำรองเพื่อฉีดพรมน้ำบนเส้นทางลำเลียงแร่ และได้ดูแลปรับปรุงเส้นทางลำเลียงแร่ให้สามารถใช้งานได้ดียิ่งเสมอ “รูปที่ 2-2(8) และ (12)”	-

(8) การฉีดพรมน้ำ

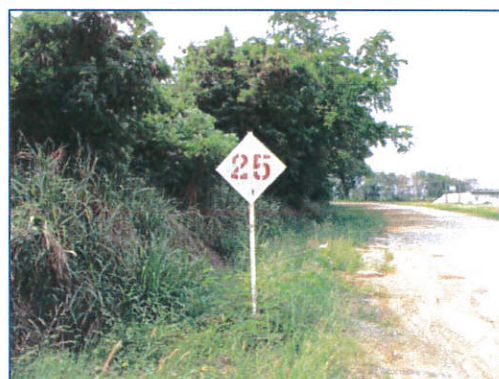
3.8 การขนส่งแร่จะต้องใช้ความเร็วและน้ำหนักของรถบรรทุกให้เป็นไปตามที่ทางราชการกำหนด และควบคุมความเร็วไม่เกิน 25 กิโลเมตร/ชั่วโมง ในช่วงที่ผ่านชุมชน และให้ปิดคลุมกระบะบรรทุกให้มิดชิดก่อนออกนอกพื้นที่โรงโม่หิน ทั้งนี้ ห้ามมีการขนส่งแร่ในช่วงเวลานักเรียนและราษฎรเดินทางไป-กลับโรงเรียนและที่ทำงาน ในช่วงเวลา 07.00-08.00 น. และ 15.30-16.30 น.	-โครงการได้กำหนดให้รถบรรทุกแระควบคุมความเร็วไม่เกิน 25 กิโลเมตร/ชั่วโมง และกำชับให้รถบรรทุกปิดคลุมผ้าใบให้มิดชิดก่อนออกนอกพื้นที่โครงการ “รูปที่ 2-2(9)”	-

(9) ป้ายจำกัดความเร็ว

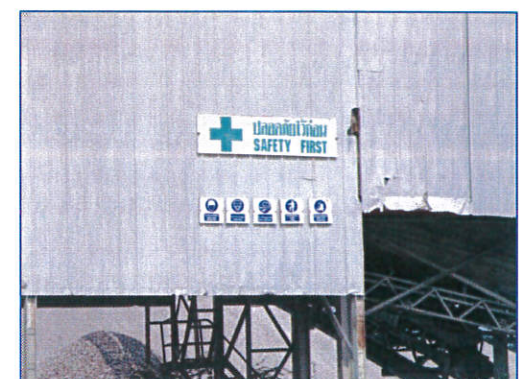
3.9 จัดหาและกำชับให้พนักงานสวมใส่อุปกรณ์ป้องกันอันตรายส่วนบุคคล เช่น หมวกนิรภัย รองเท้าบูท หน้ากากกันฝุ่น เครื่องป้องกันตา ป้องกันหู ฯลฯ ตามความเหมาะสมของลักษณะงาน และจัดให้มีการตรวจสุขภาพของพนักงานปีละ 2 ครั้ง พร้อมทั้งรายงานผลให้กรมอุตสาหกรรมพื้นฐานและการเหมืองแร่ และสำนักงานนโยบายและแผนทรัพยากรธรรมชาติและสิ่งแวดล้อมทราบ	-โครงการได้จัดหาอุปกรณ์ป้องกันอันตรายส่วนบุคคลให้กับพนักงาน ตามความเหมาะสมของลักษณะงาน และติดป้ายเตือนการสวมใส่อุปกรณ์ป้องกันอันตราย และได้ดำเนินการตรวจสุขภาพพนักงานประจำปี ครั้งล่าสุดเมื่อวันที่ 17-18 กันยายน 2563 (ภาคผนวกที่ 6) “รูปที่ 2-2(10)”	-

(10) ป้ายเตือนการสวมใส่อุปกรณ์ป้องกันส่วนบุคคล

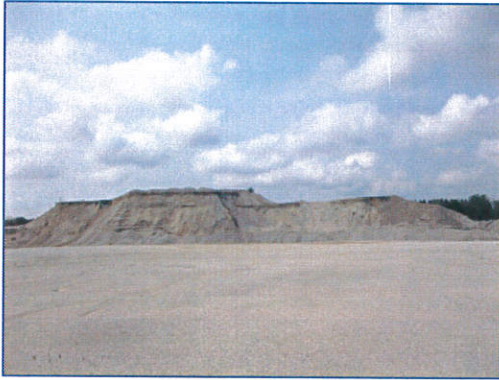
1.3 เตรียมพื้นที่เก็บกองเศษดิน เศษหินไว้ประมาณ 8 ไร่ ควบคุมความสูงไม่เกิน 15 เมตร ความลาดชันด้านหน้าและด้านหลังไม่เกิน 45 และ 10 องศาตามลำดับ พร้อมสร้างคันทันทบล้อมรอบขนาดกว้างที่ฐาน 3 เมตร สูง 1 เมตร กว้างด้านบน 1 เมตร และคูระบายน้ำขนาดกว้างด้านบน 1.5 เมตร ท้องร่องกว้าง 0.75 เมตร ลึก 1 เมตร เบนน้ำลงสู่บ่อดักตะกอนขนาดไม่น้อยกว่า 3,360 ลูกบาศก์เมตร	- เปลือกดินและเศษหินที่เกิดจากการเปิดหน้าเหมือง ส่วนใหญ่จะถูกนำไปใช้ประโยชน์ในการปรับปรุงเส้นทางขนส่งและลำเลียงแร่จนเกือบหมด แต่บางส่วนได้จัดเก็บไว้ในพื้นที่ ที่จัดเตรียมไว้ “รูปที่ 2-2(11)”	-

(11) ลานเก็บกองดิน

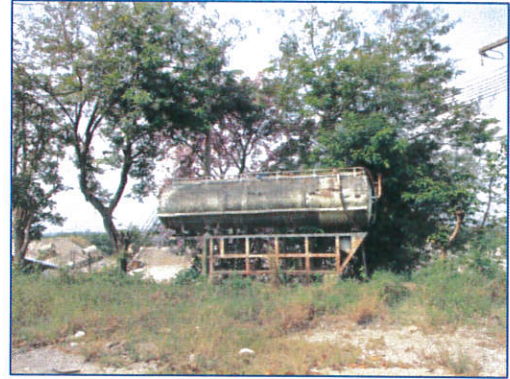
(12) ถังสำรองน้ำสำหรับระบบสเปรย์น้ำ

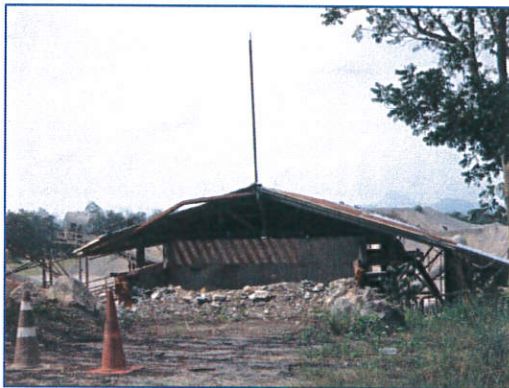
(13) ปิดคลุมอาคารปากโมใหญ่

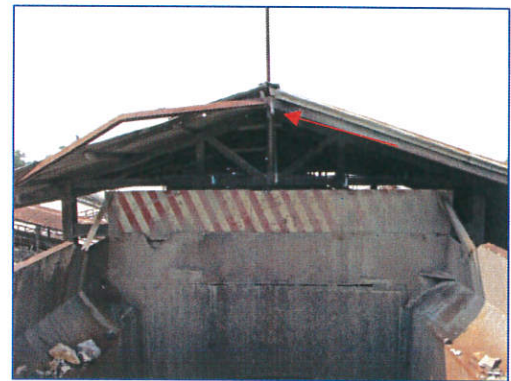
(14) สเปรย์น้ำบริเวณปากโมใหญ่

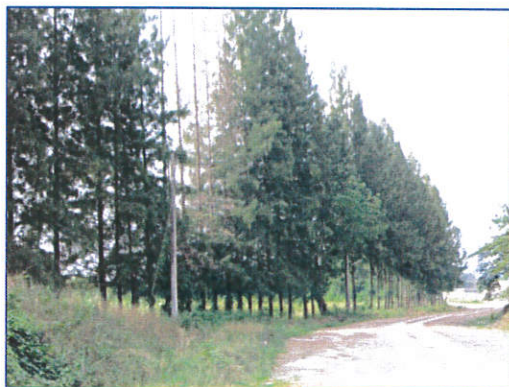
(15) แนวต้นไม้ด้านข้างโรงโมหิน

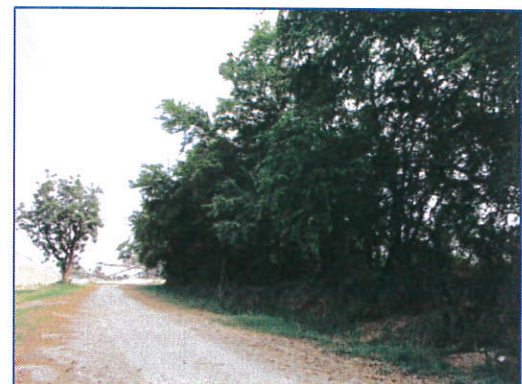
(16) สภาพไม้ยืนต้นตามธรรมชาติ และปลูกเพิ่มเติม  
ภายในพื้นที่โครงการ

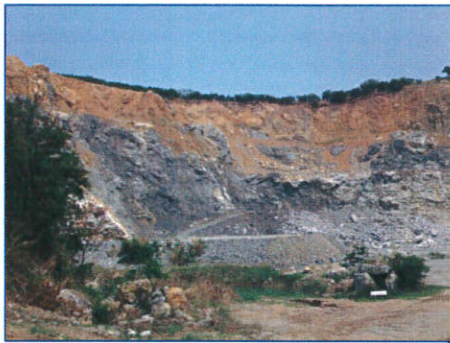
(1) หน้าเหมืองปัจจุบัน

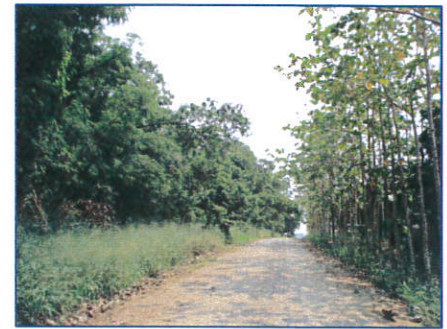
(3) เส้นทางลำเลียงแร่ ช่วงเขตประทานบัตร

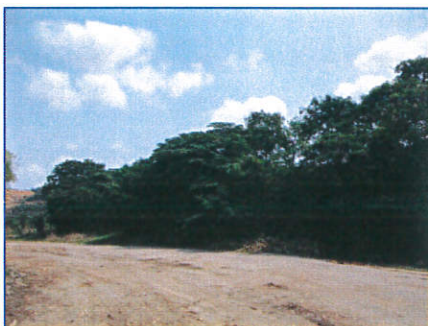
(2) แนวเวนเขตและการฟื้นฟู

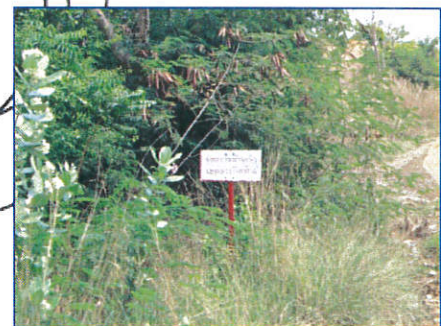
(4) แนวป่าไม้ธรรมชาติเดิมตามพื้นที่เวนเขตไม่ทำเหมือง

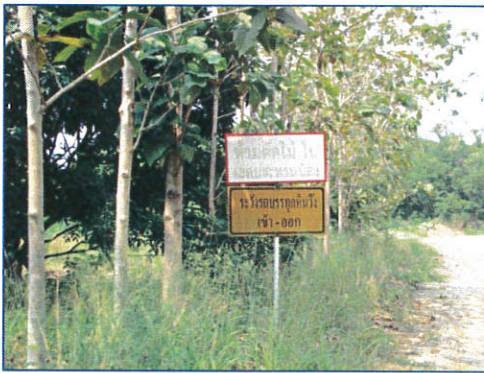
(5) ป้ายเตือนตลอดแนวเส้นทางขนส่งแร่

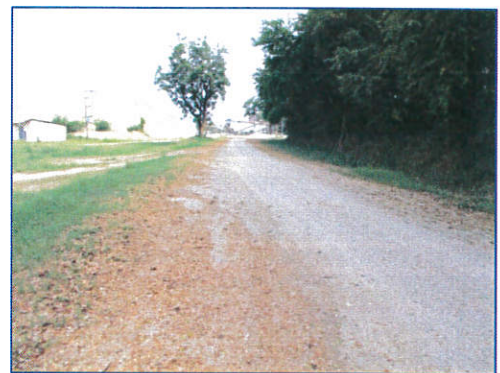
(6) เส้นทางลำเลียงแร่ ช่วงก่อนเข้าโรงโม่หิน

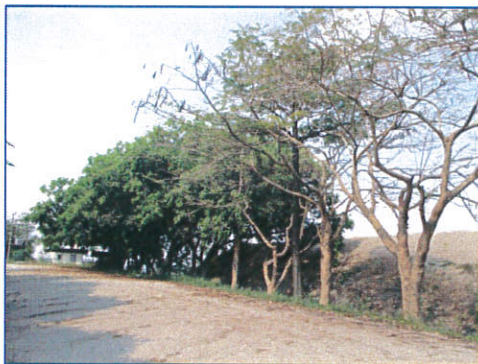
(7) แนวไม้ยืนต้นบริเวณปากโม่แรก

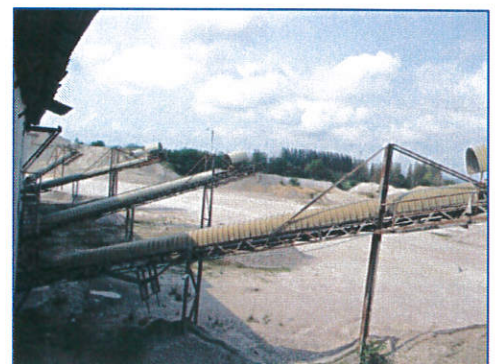
(8) การปิดคลุมอาคารโรงโม่หิน และสายพานลำเลียง

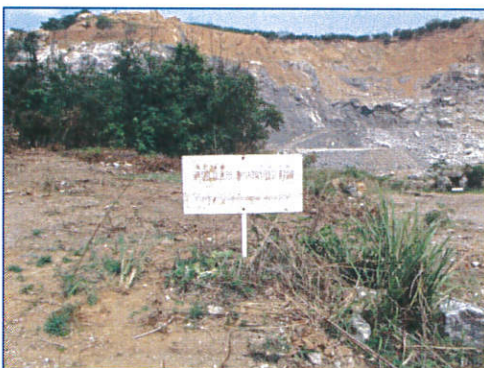
(9) ป้ายเตือนเขตพื้นที่อันตราย

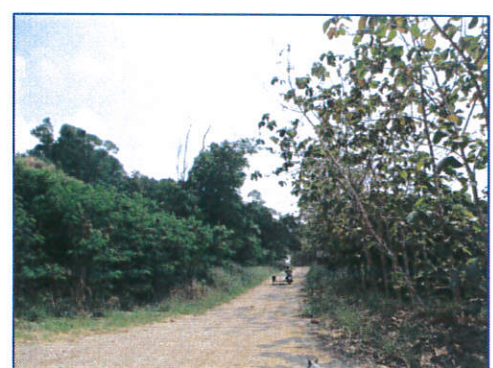
(10) แนวไม้ยืนต้นที่ปลูกเพิ่มเติม

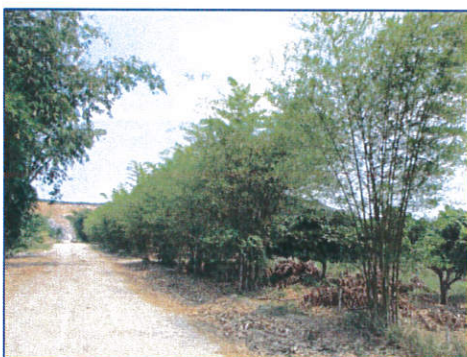
(11) แนวต้นไม้ริมเส้นทางขนส่งแร่

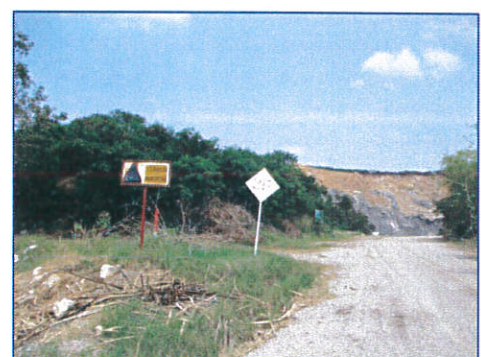
(12) ป้ายจำกัดความเร็ว
