รายงานแผนและผลการฟื้นฟูพื้นที่การทำเหมือง  
บริษัท พี.ที.เอ คอนสตรัคชั่น จำกัด  
ประทานบัตรที่ 29956/15509  
ประทานบัตรที่ 29957/15517  
ประทานบัตรที่ 29958/15518

รายงานแผนและผลการฟื้นฟูพื้นที่การทำเหมือง

บริษัท พี.ที.เอ.คอนสตรัคชั่น จำกัด

ประจำปี ๒๕๖๑ – ๒๕๖๓

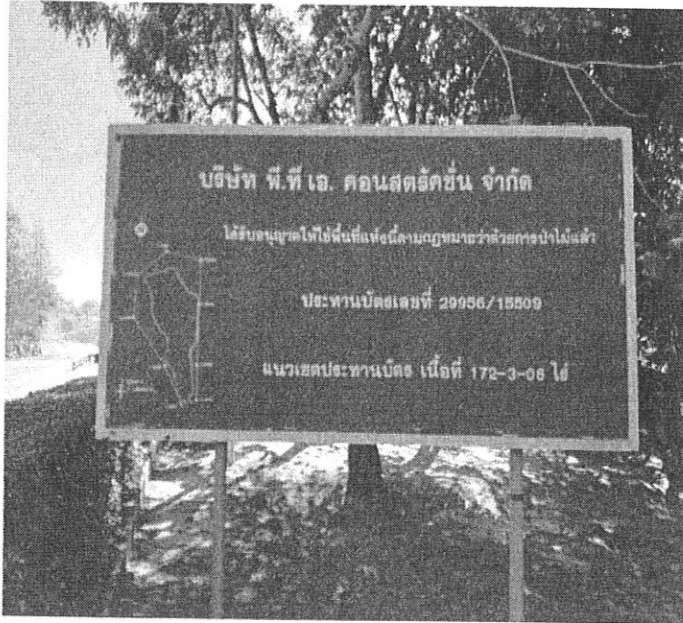
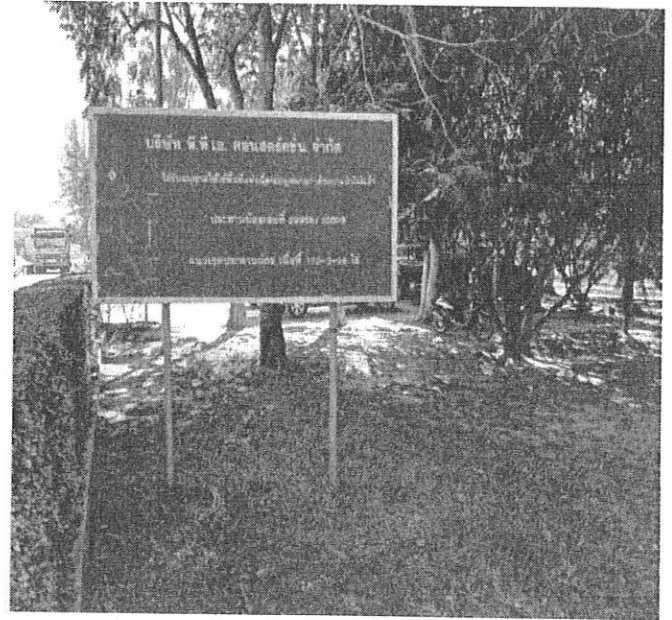
รูปภาพแสดงการปรับปรุงทัศนและปลูกต้นไม้ป้องกันฝุ่นละอองบริเวณสำนักงาน

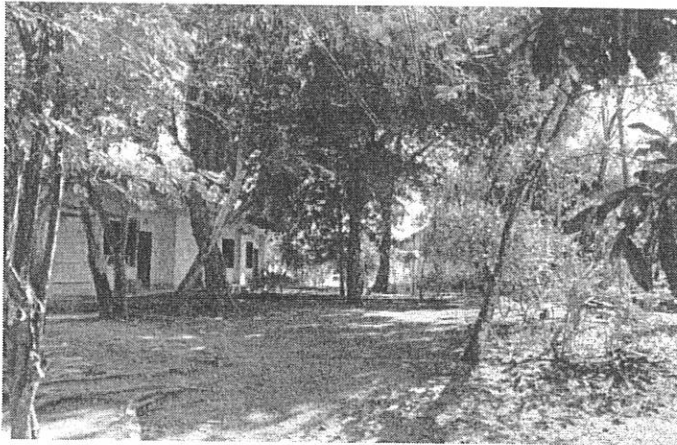
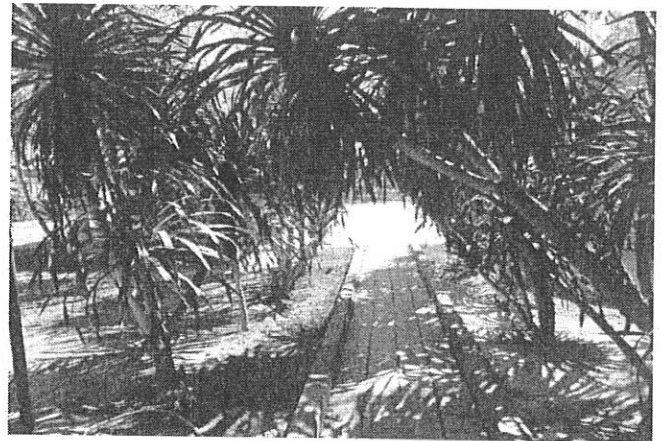
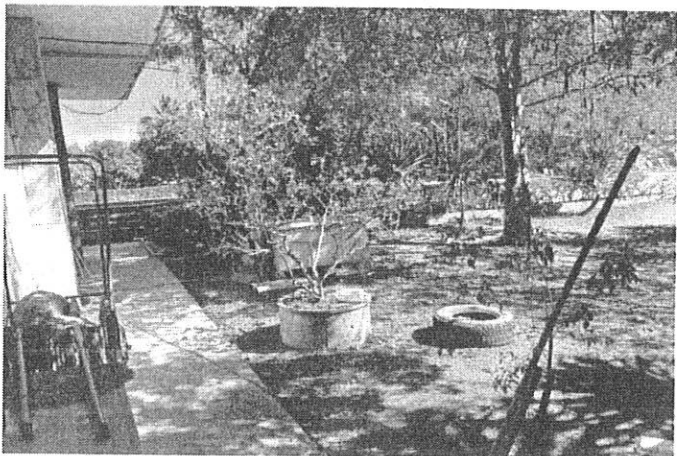
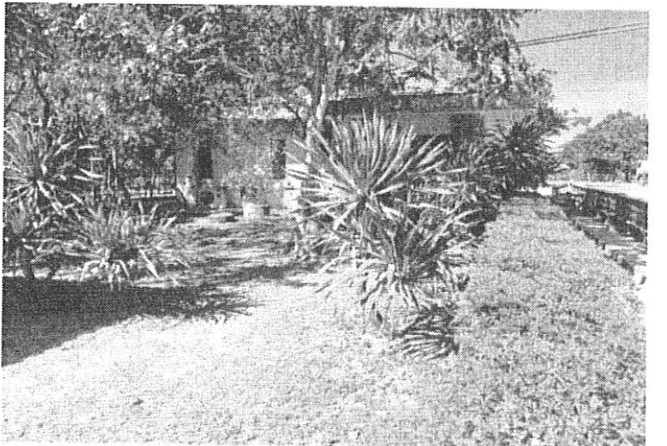
ประธานบัตรที่ ๒๕๕๖/๑๕๕๐๕

รูปภาพแสดงมีการปลูกต้นไม้ยืนต้นบริเวณ 2 ข้างทาง ก่อนเข้า – ออก โรงงานเพื่อป้องกันฝุ่นละออง

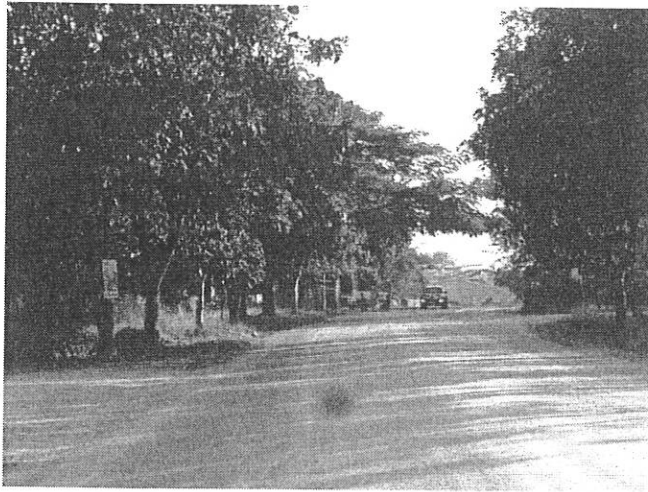
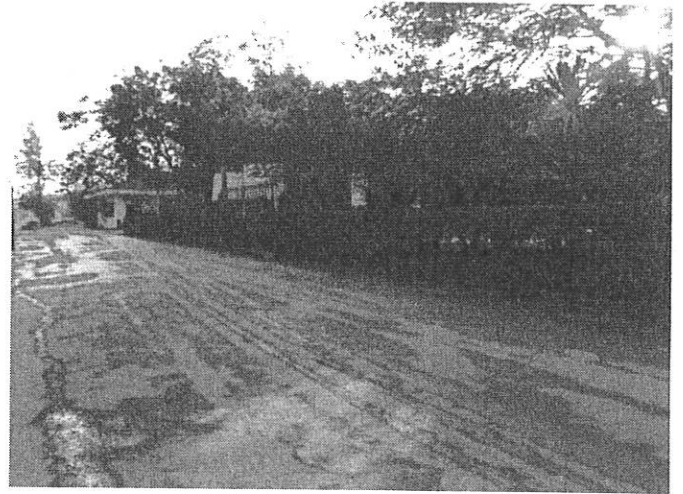
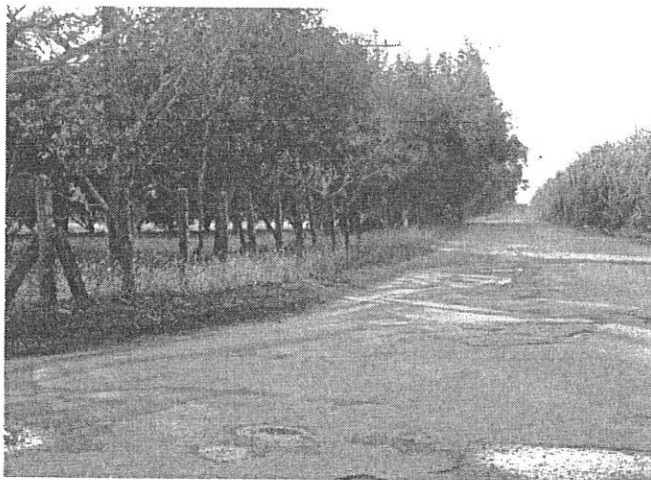
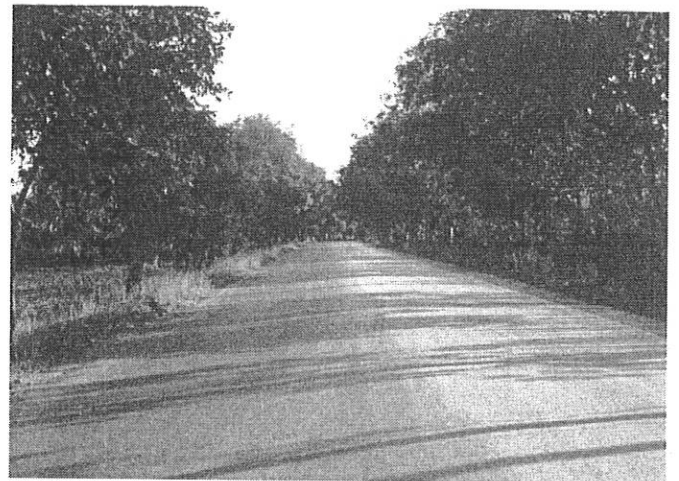
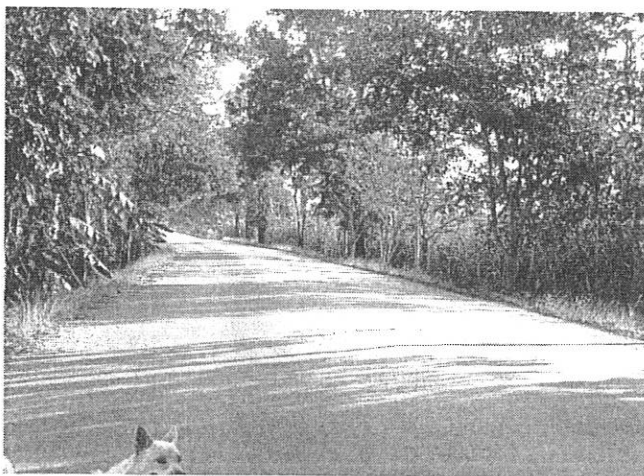
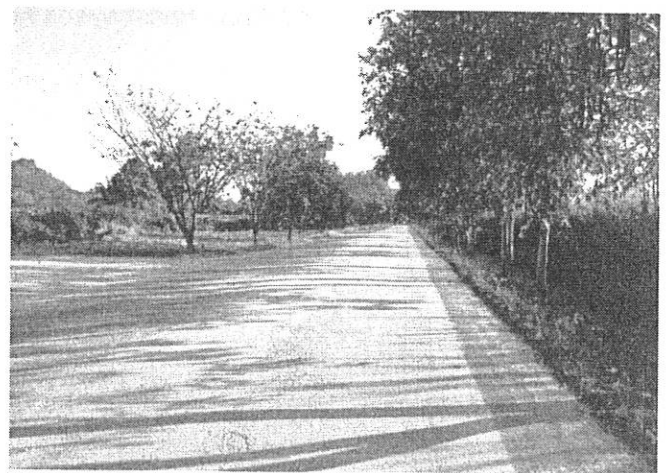
รูปภาพแสดงการปลูกต้นไม้ยืนต้นบริเวณเส้นทางลำเลียงแร่ 2 ข้างทาง เพื่อป้องกันฝุ่นละออง  
ประทานบัตรที่ ๒๕๕๖/๑๕๕๐๕

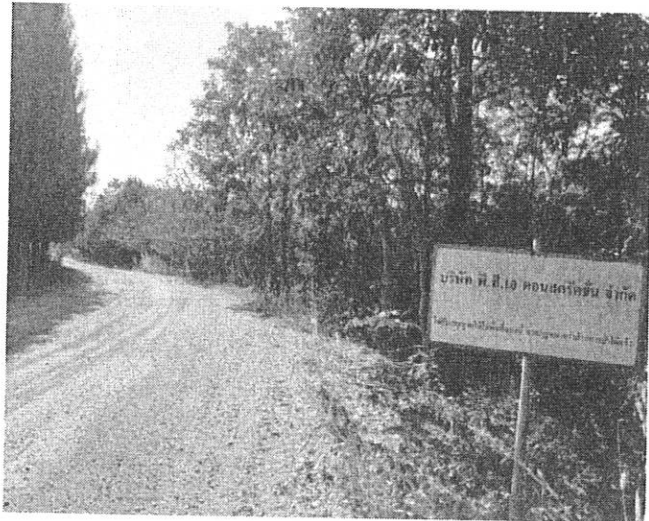
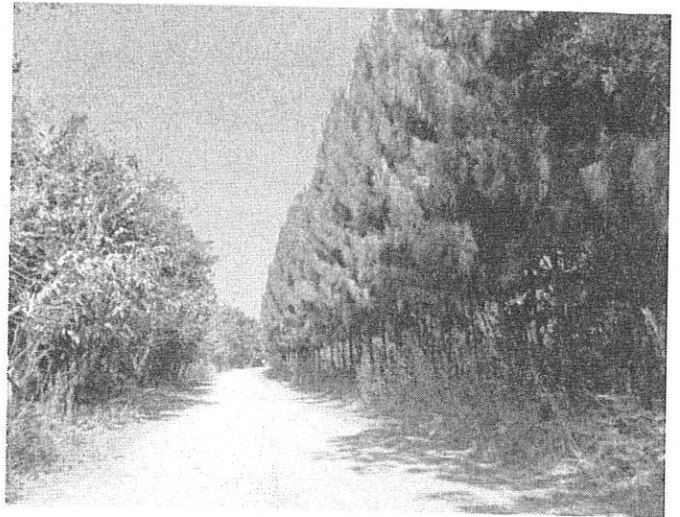
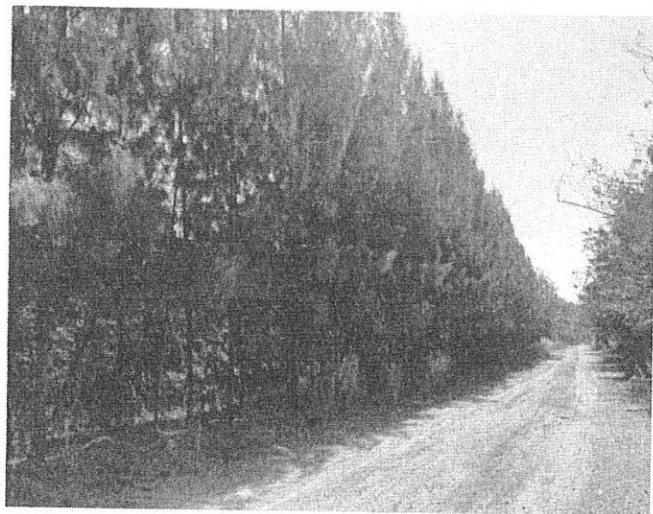
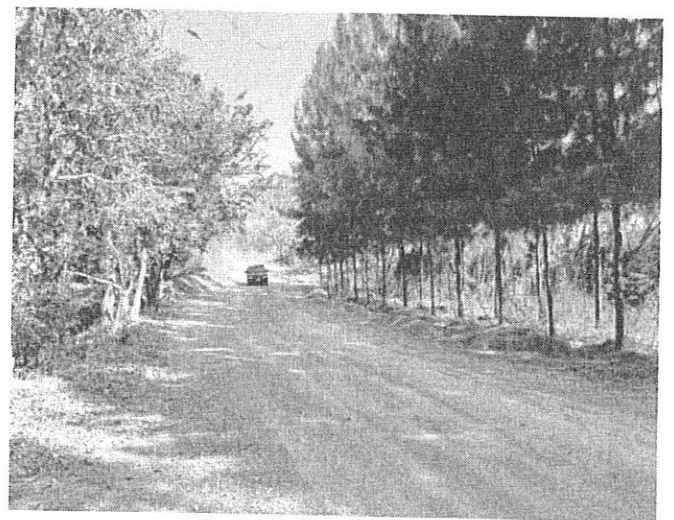
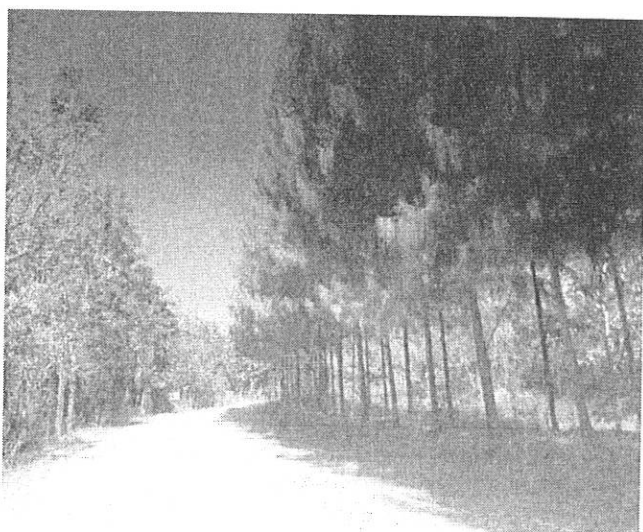
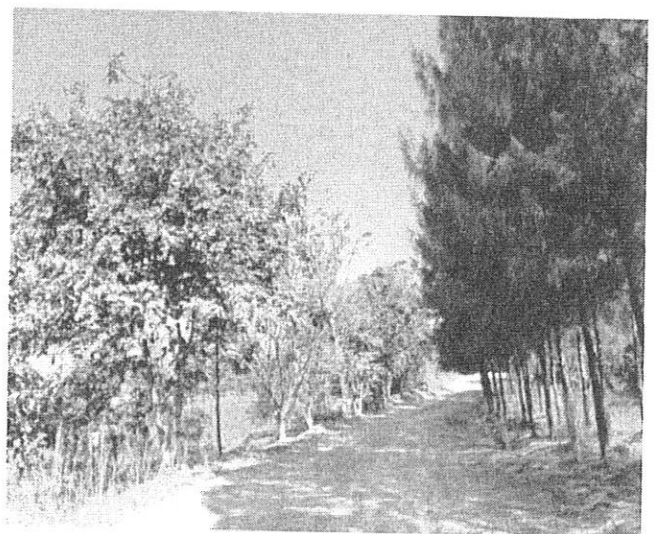
ประธานบัตรที่ ๒๕๕๖/๑๕๕๐๕

รูปภาพแสดงการปลูกลำไยในที่ดินที่บริเวณที่ได้ทำเหมืองและเป็นแนวกันฝุ่นละออง

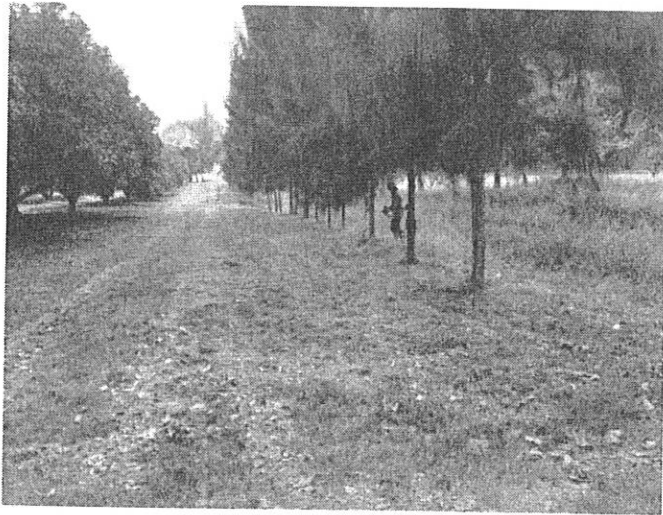
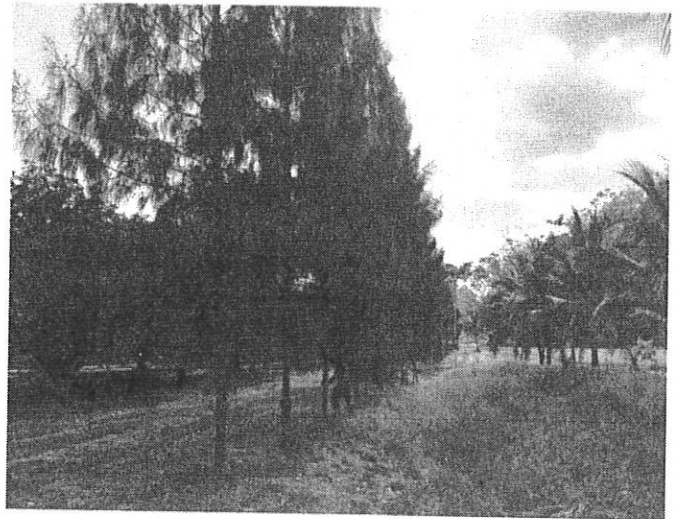
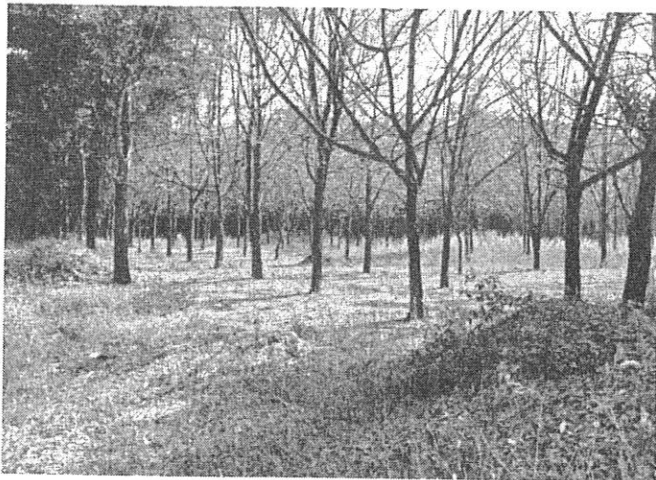
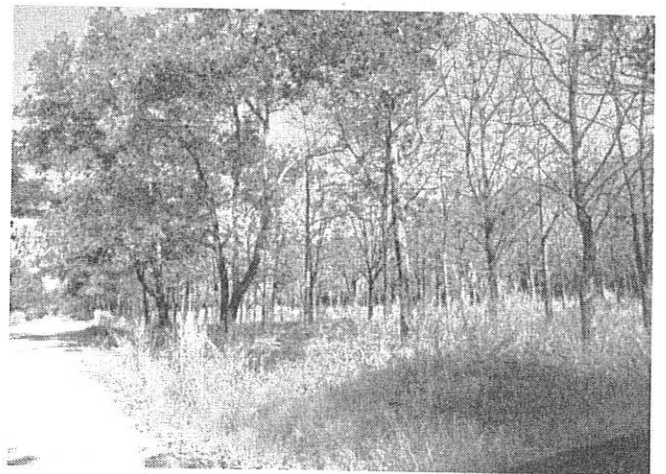
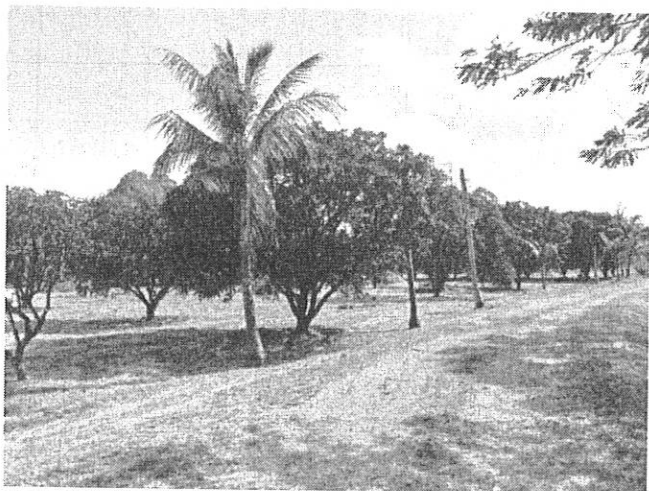
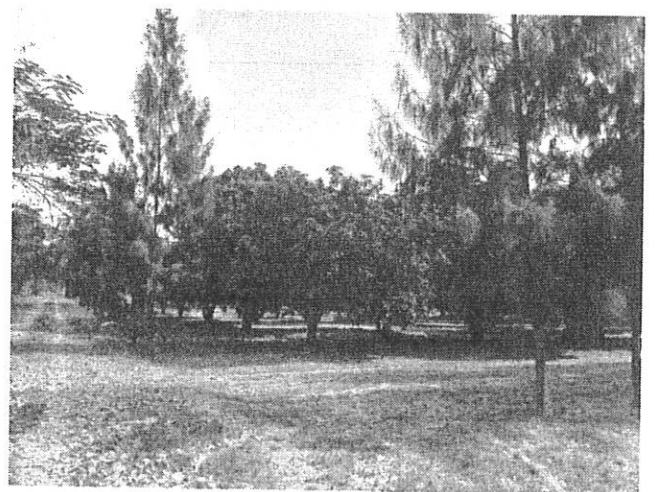
ประธานบัตรที่ ๒๕๕๖/๑๕๕๐๕

รูปภาพแสดงการปลูกต้นไม้ทดแทนต้นไม้ที่ตายและปลูกเป็นแนวกันเขตเพื่อป้องกันฝุ่นละออง

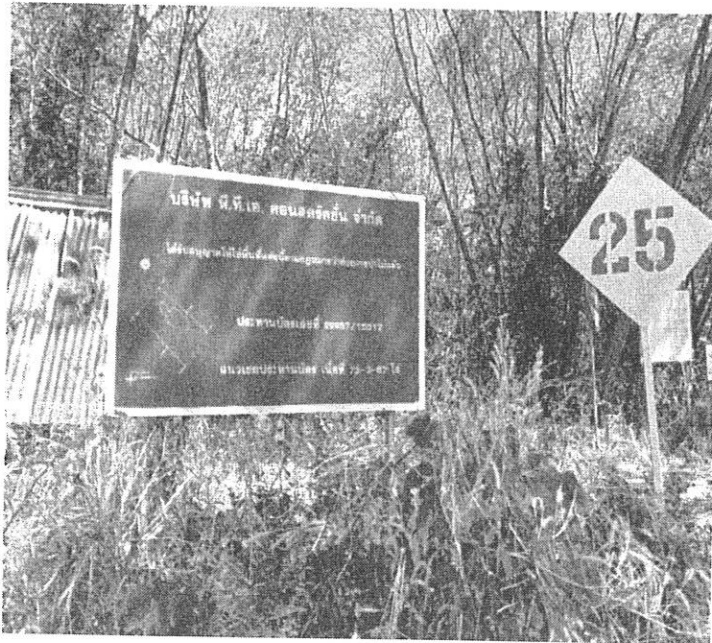
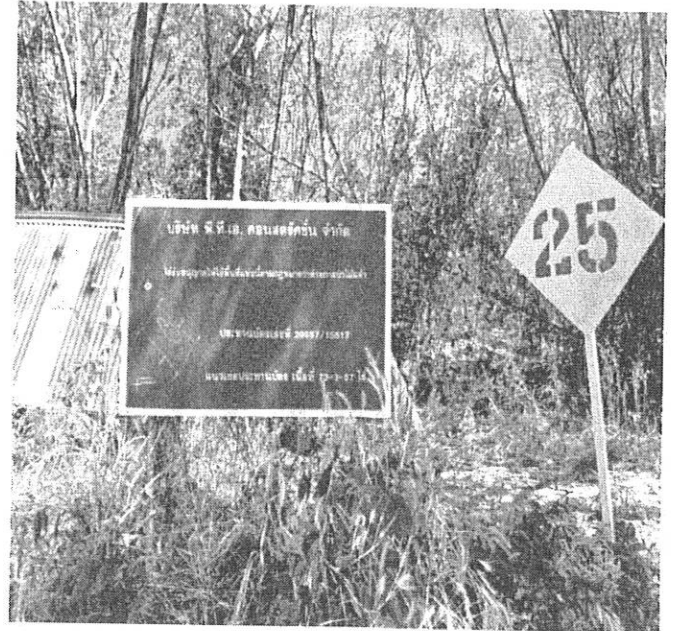
รูปภาพแสดงเส้นทางลำเรียงแร่ได้ปลูกต้นไม้ยืนต้น 2 ข้างทาง  
ประทานบัตรที่ ๒๕๕๗/๑๕๕๑๗

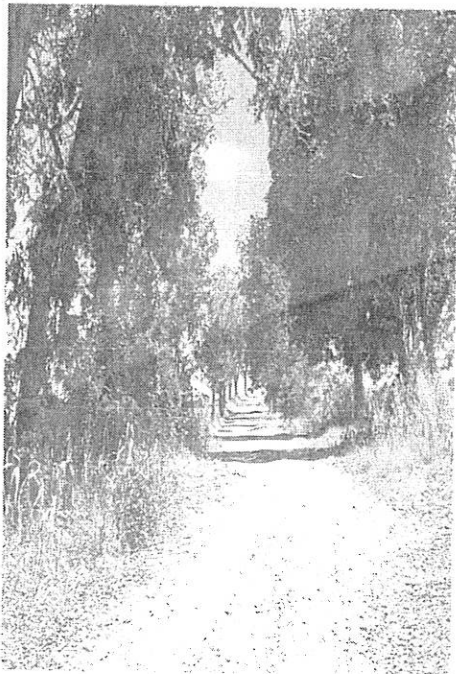
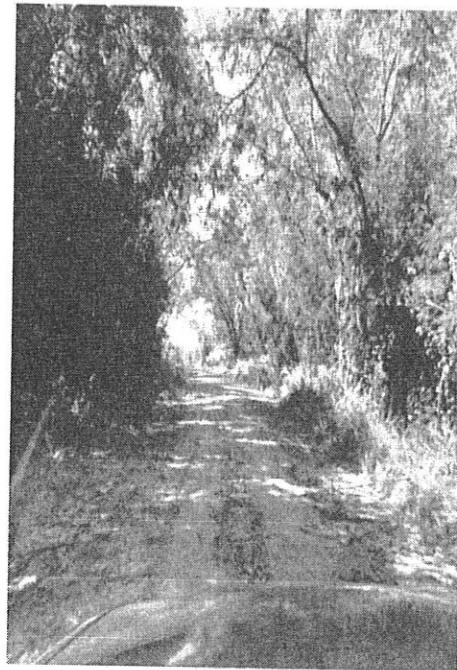
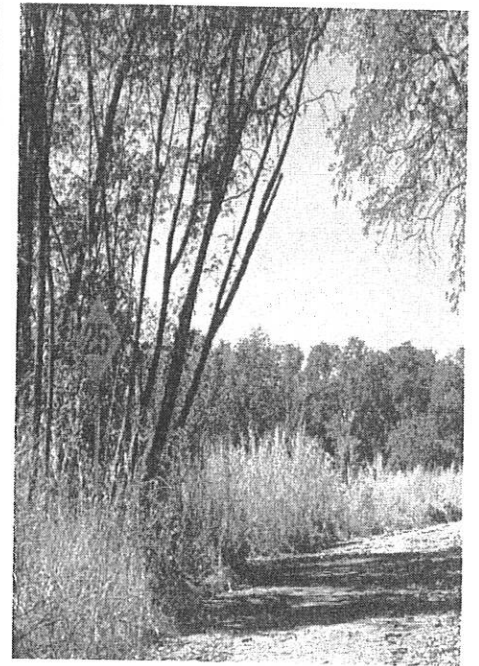
ประธานบัตรที่ ๒๕๕๓๓/๑๕๕๑๓

รูปภาพแสดงการปลูกต้นไม้เป็นแนวบริเวณสำนักงานเพื่อประบภูมิทัศน์และป้องกันฝุ่นละออง

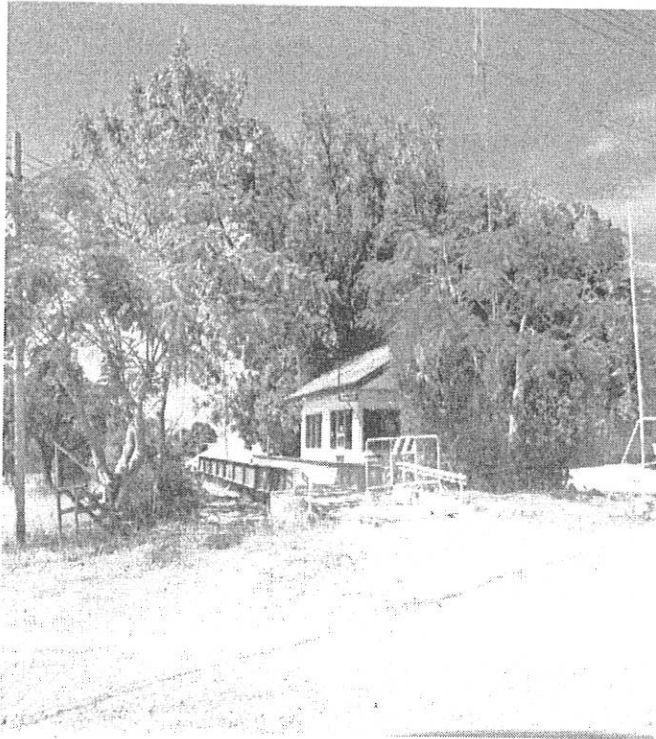
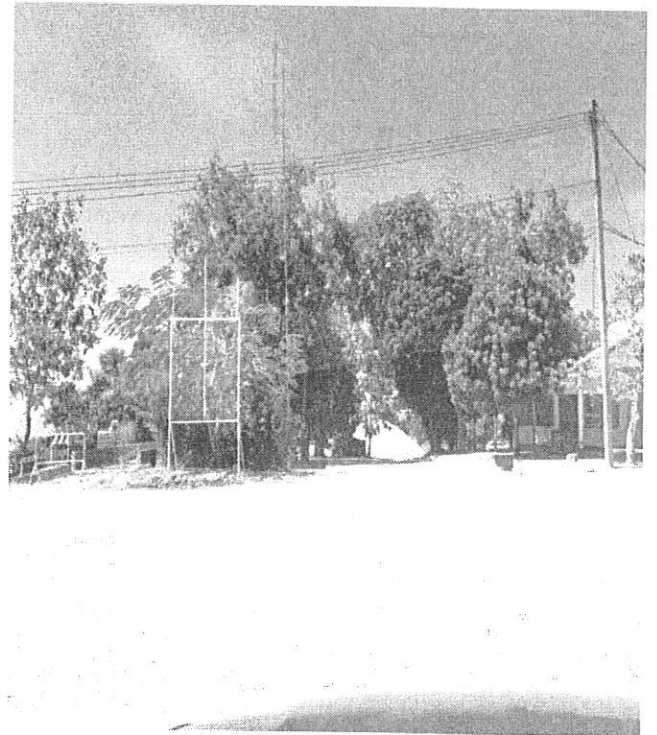
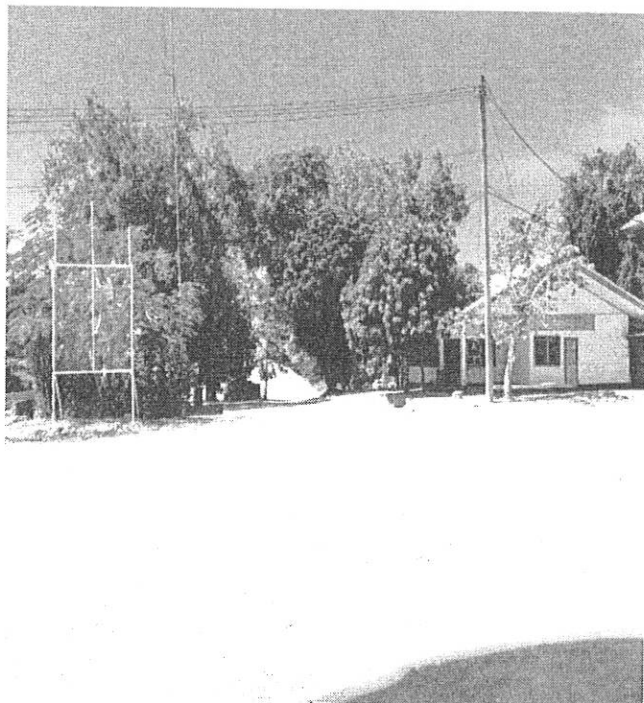
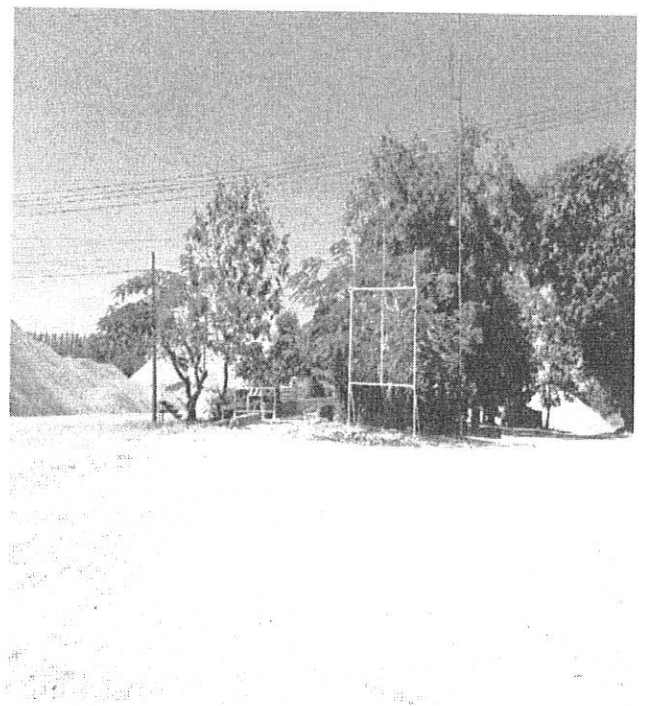
ประทานบัตรที่ ๒๕๕๕๗/๑๕๕๑๗

รูปภาพแสดงการปลูกต้นไม้เพิ่มเติมบริเวณที่ไม่ได้ทำเหมือง

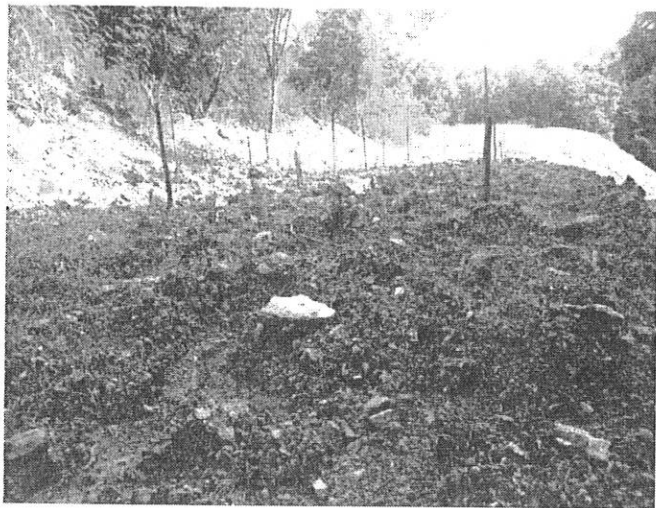
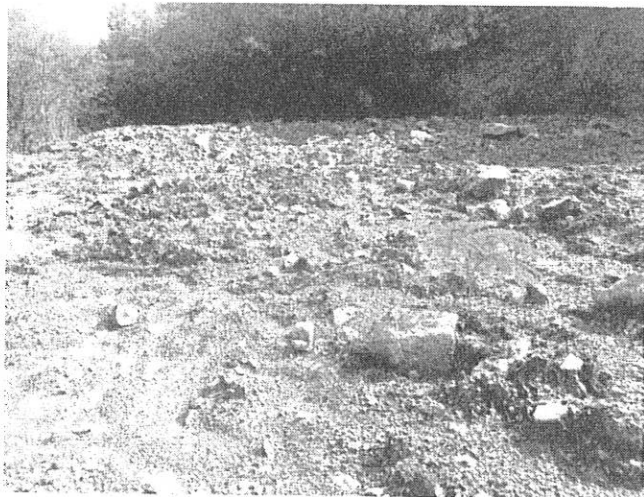
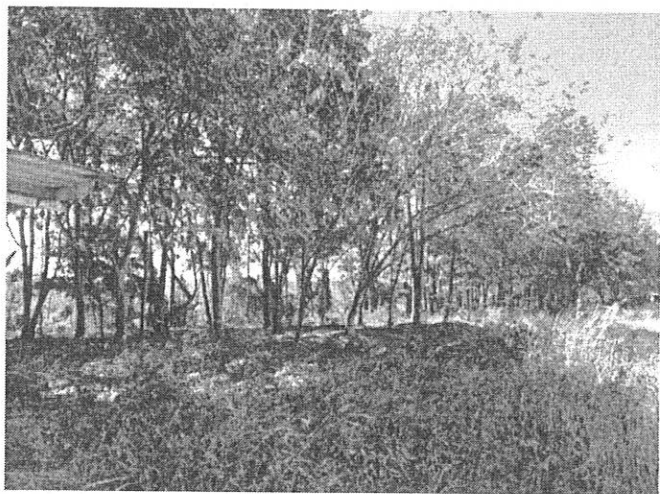
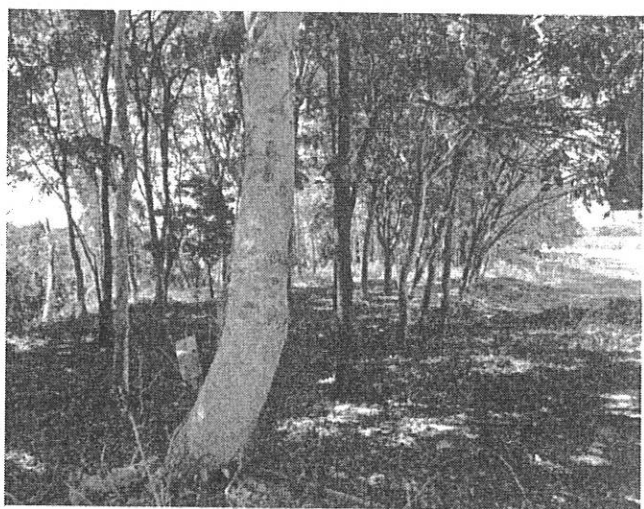
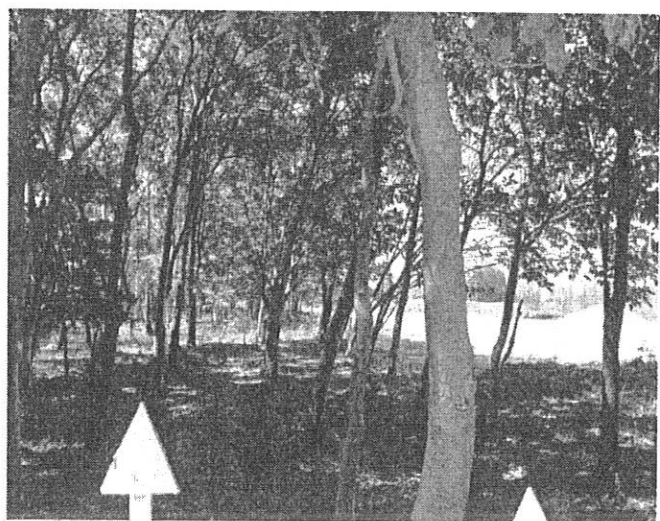
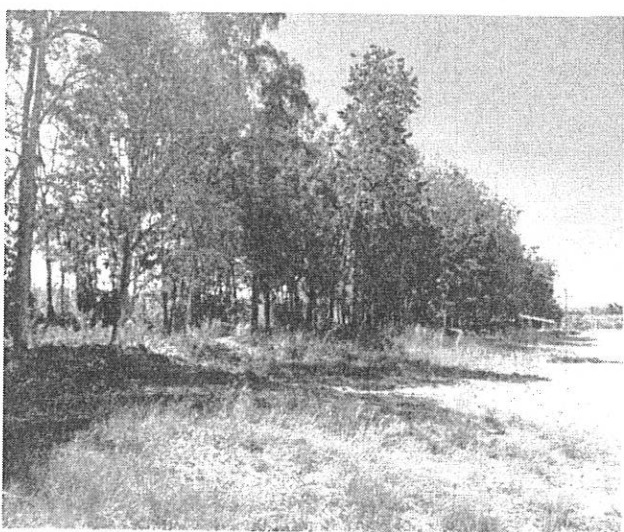
ประทานบัตรที่ ๒๕๕๖/๑๕๕๑๗

รูปภาพแสดงการปลูกต้นไม้เป็นแนวเขตและเพื่อป้องกันฝุ่นละออง

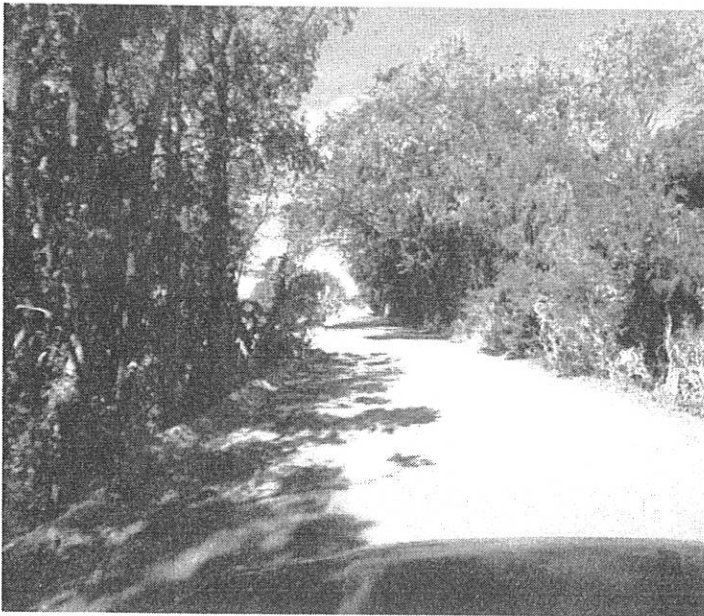
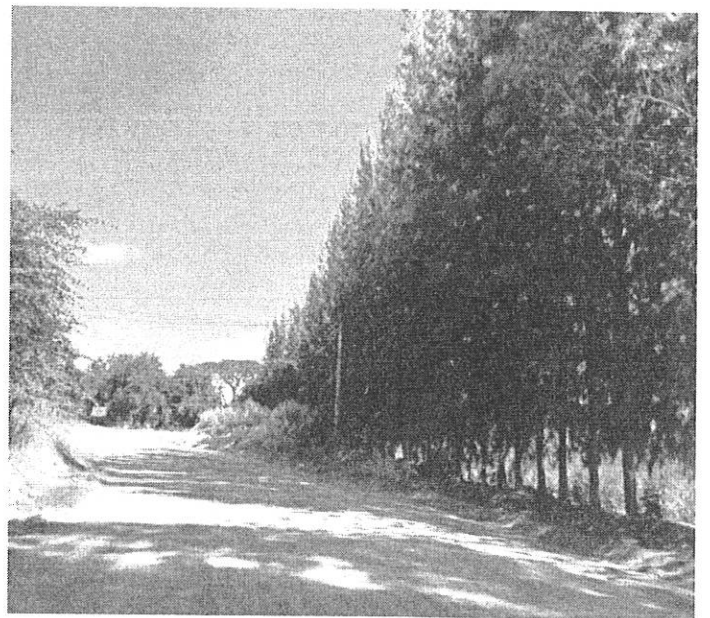
ประทานบัตรที่ ๒๘๕๘/๑๕๕๑๘

รูปภาพแสดงการปลูกไม้ยืนต้นในพื้นที่ที่ไม่ได้ทำเหมือง

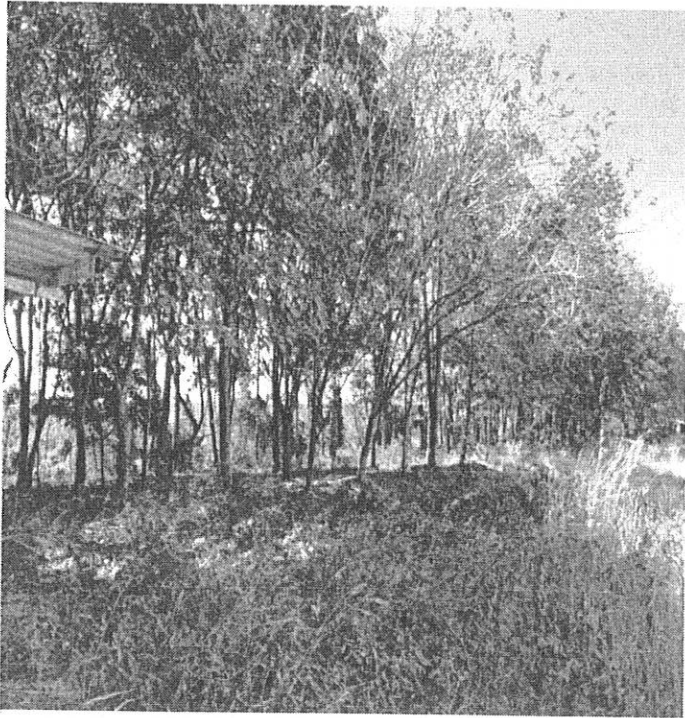
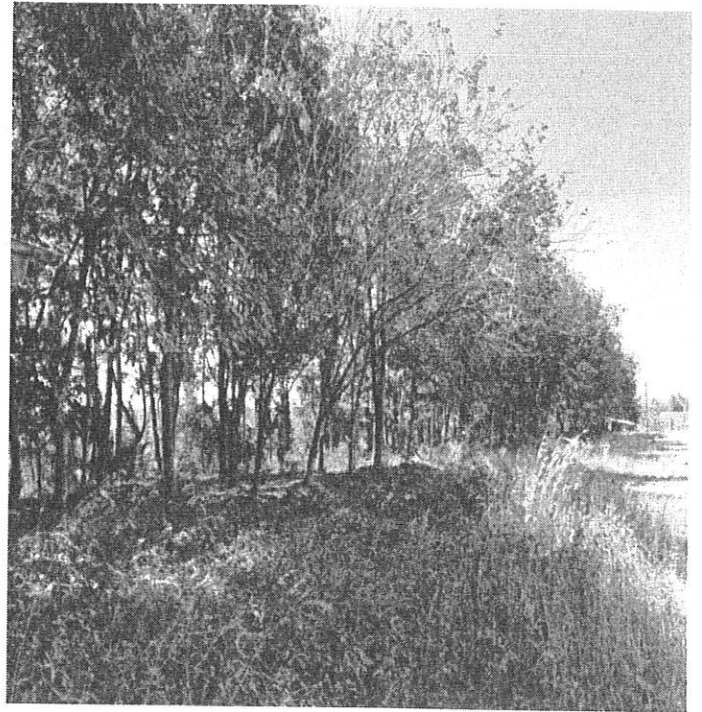
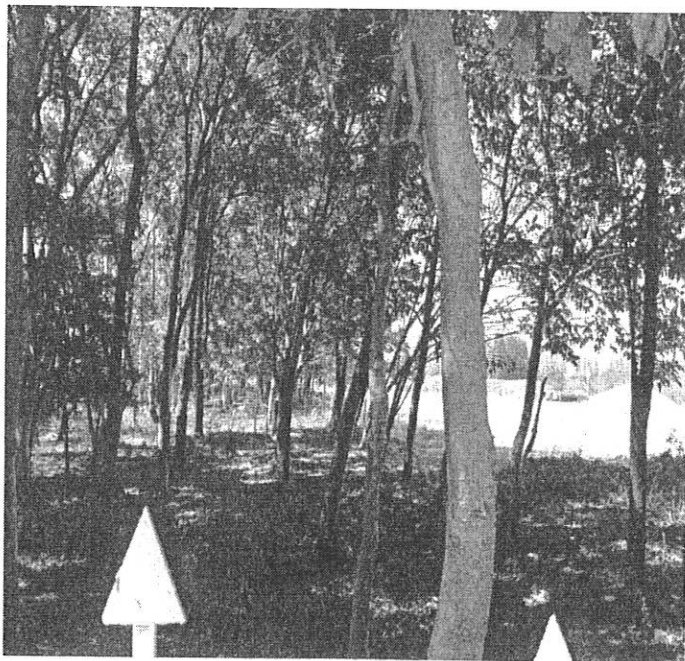
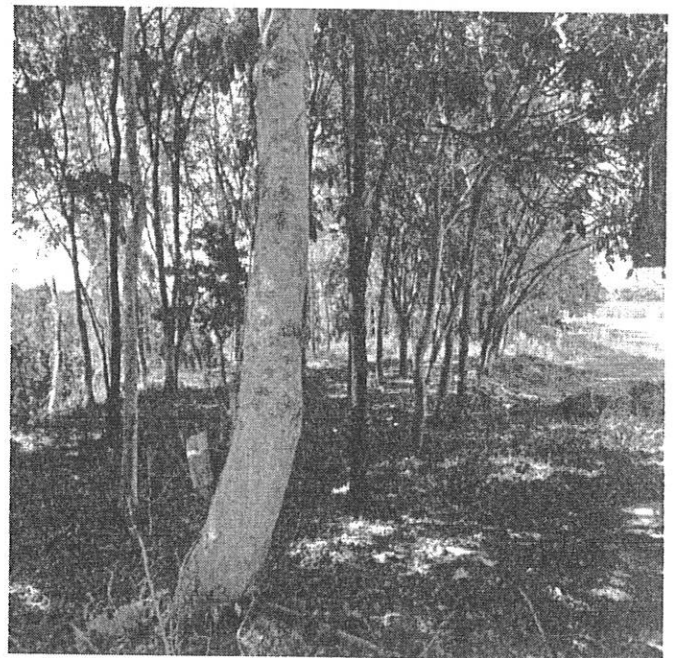
ประทานบัตร ๒๕๕๘/๑๕๕๑๘

รูปภาพแสดงการปลูกต้นไม้เพิ่มเติมและเป็นแนวเขตเพื่อป้องกันฝุ่นละออง

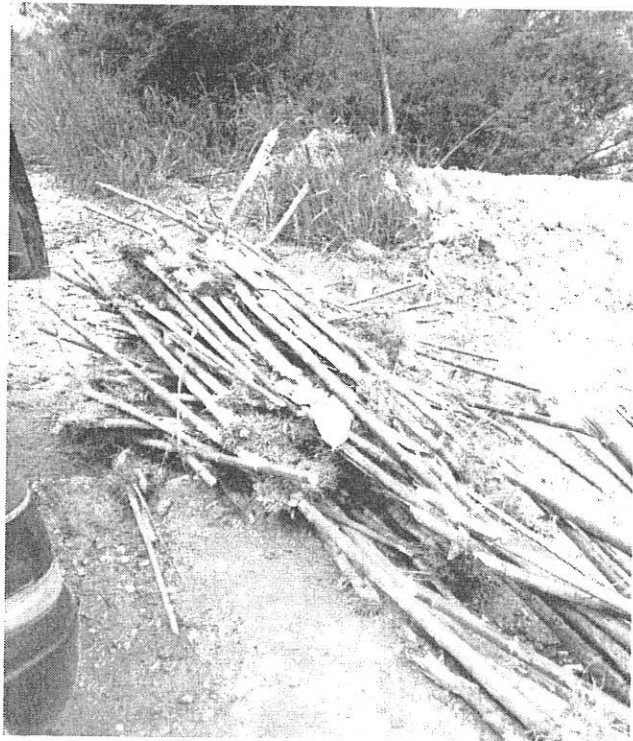
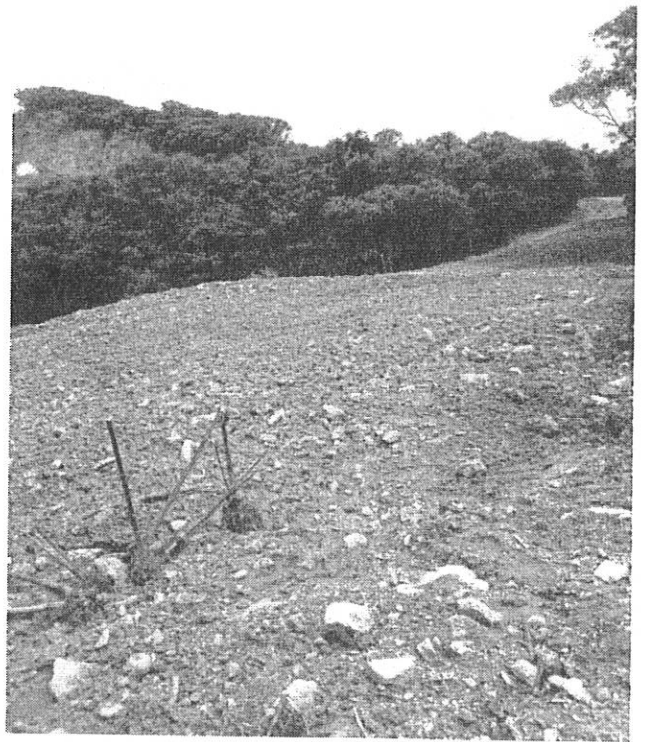
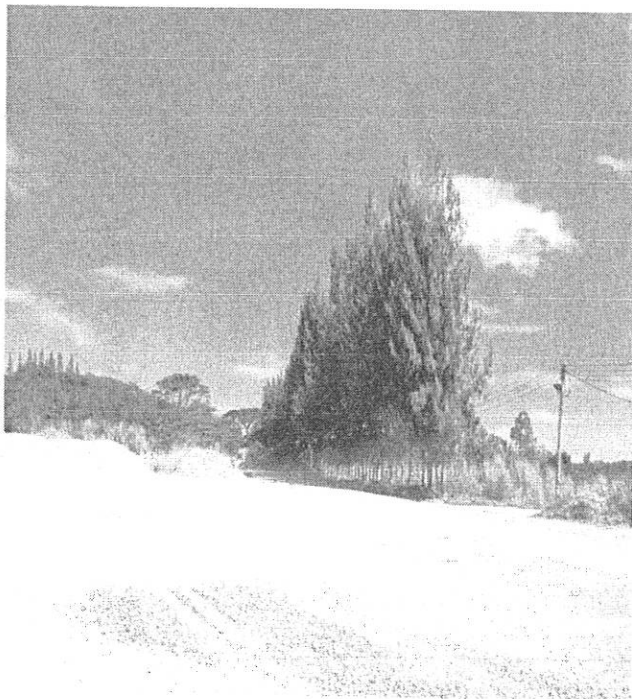
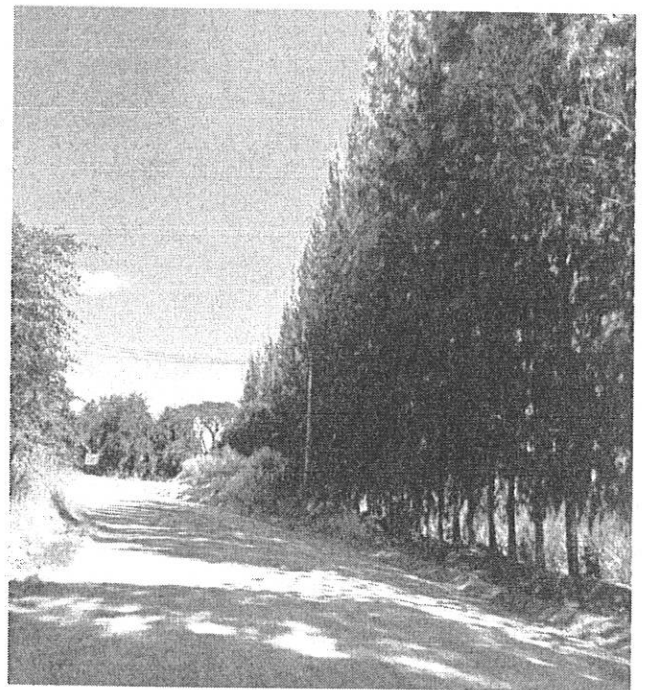
ปะธานบัตรที่ ๒๕๕๕๘/๑๕๕๑๘

รูปภาพแสดงการปลูกต้นไม้เป็นแนวบริเวณสำนักงานเพื่อประบทมิทศน์และป้องกันฝุ่นละออง

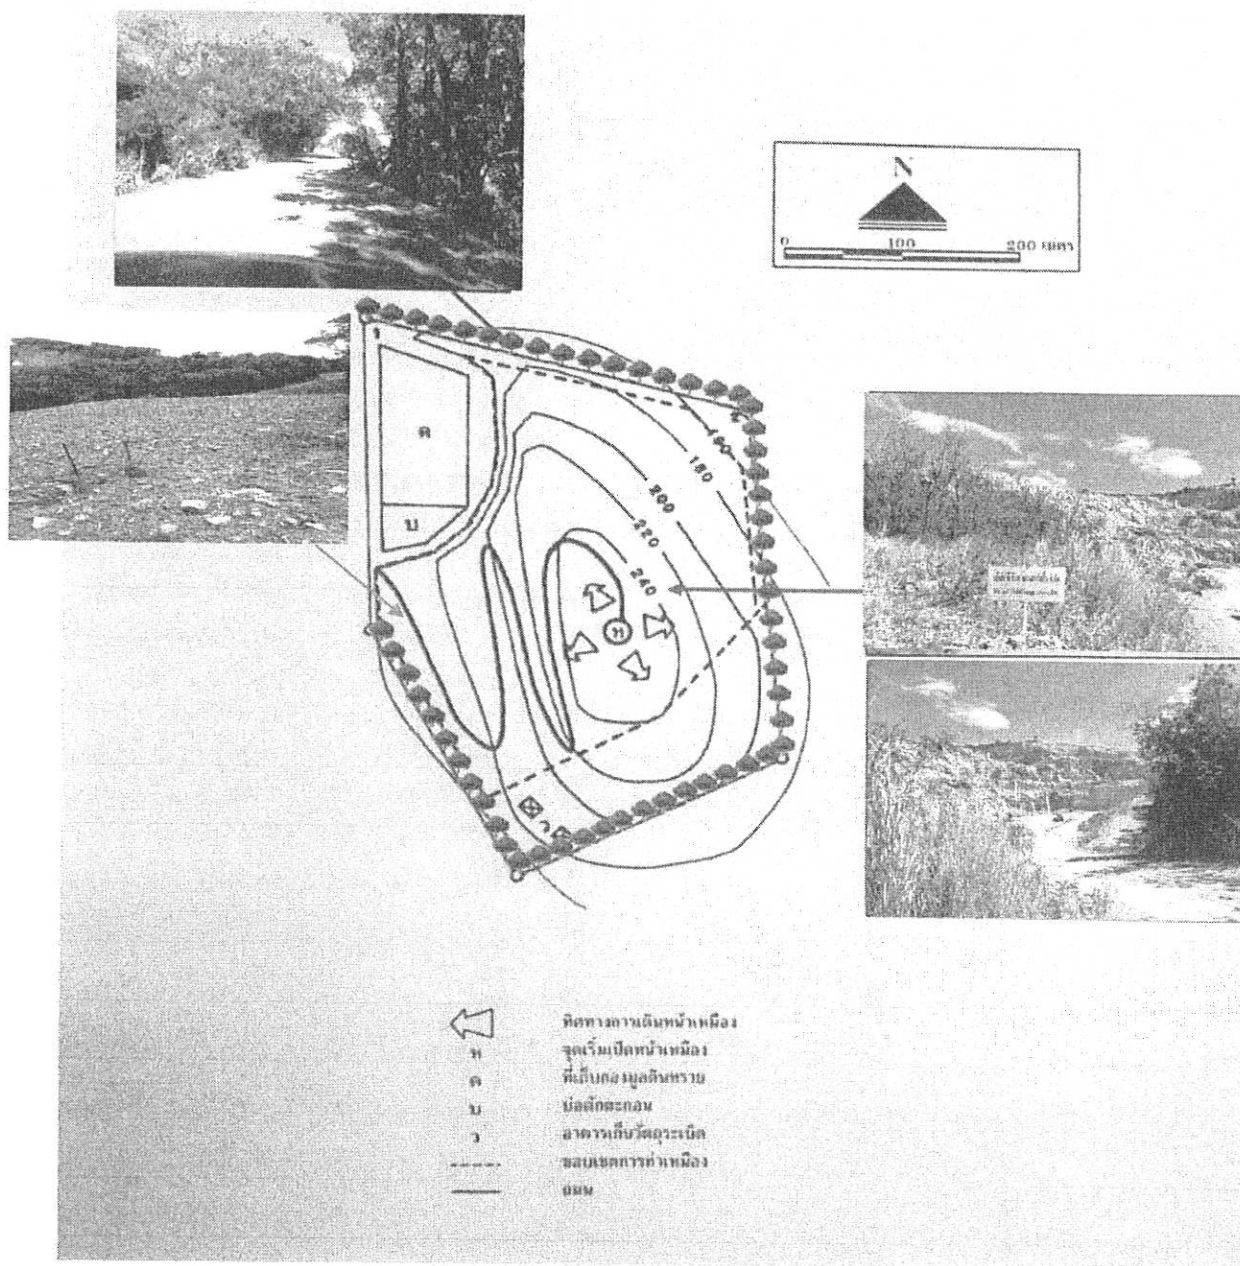
รูปที่ ๕ แสดงพื้นที่การฟื้นฟูและการปรับปรุงสภาพแวดล้อมปัจจุบันของประทานบัตรที่ ๒๕๕๘/๑๕๕๑๘

ปัจจุบันการดำเนินงานด้านการฟื้นฟูภายในพื้นที่ประธานบัตรที่ ๒๙๙๕๘/๑๕๕๑๘ ได้ทำการปลูกไม้ยืนต้น เช่น ต้นสน ต้นไผ่ ต้นกระต๊อเทศา ทางนกกุง และยูคาลิปตัส และต้นมะม่วง ตามริมถนนภายในและบริเวณโดยรอบโรงโม่หินประกอบกับมีพันธุ์ไม้เดิมขึ้นปกคลุมอยู่ติดกับโรงโม่หิน ซึ่งจะเป็นแนวป้องกันฝุ่นได้เป็นอย่างดี และได้ใช้พื้นที่ราบในบริเวณเขตประธานบัตรปลูกไม้ยืนต้น ตามภาพปัจจุบัน (รูปที่ ๙)

การดำเนินงานในช่วงต่อไปเป็นการบำรุงรักษาแนวต้นไม้เดิมที่ปลูกไว้ และดำเนินการปรับเสถียรภาพของหน้าเหมืองควบคู่ไปกับการทำเหมืองและปรับหน้าเหมืองให้เป็นแบบชั้นบันได บริเวณขอบบ่อเหมืองจะปลูกพืชคลุมดินและไม้ยืนต้น บริเวณพื้นที่ที่ไม่มีการใช้ประโยชน์จะคงรักษาแนวต้นไม้เดิมไว้ สำหรับ บ่อน้ำเหมืองจะปรับให้เป็นบ่อน้ำใช้ และจะปลูกไม้ยืนต้นเพิ่มเติม
