บทที่ 2

ผลการปฏิบัติตามมาตรการป้องกันและแก้ไขผลกระทบสิ่งแวดล้อม และมาตรการติดตามตรวจสอบผลกระทบสิ่งแวดล้อม

รายงานผลการปฏิบัติตามมาตรการป้องกันและแก้ไขผลกระทบสิ่งแวดล้อม และมาตรการติดตามตรวจสอบผลกระทบสิ่งแวดล้อม
 โครงการหอพักพยาบาล ของโรงพยาบาลศิริราช ปิยมหาราชการุณย์ ระยะดำเนินการ ระหว่างเดือนมกราคม-มิถุนายน พ.ศ. 2565
 โรงพยาบาลศิริราช ปิยมหาราชการุณย์ คณะแพทยศาสตร์ศิริราชพยาบาล มหาวิทยาลัยมหิดล

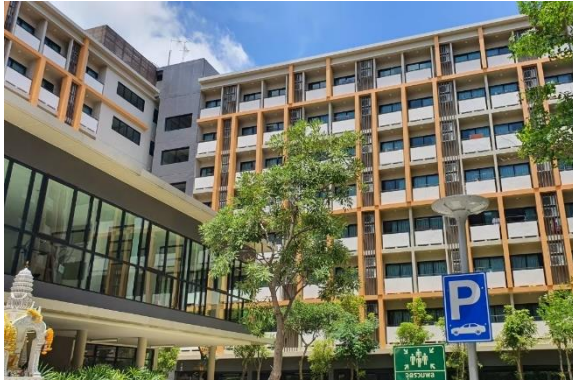
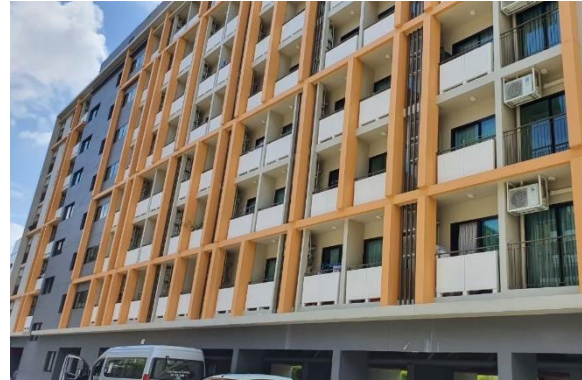
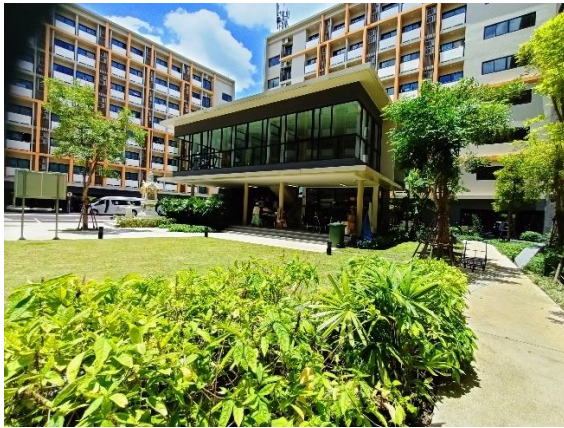
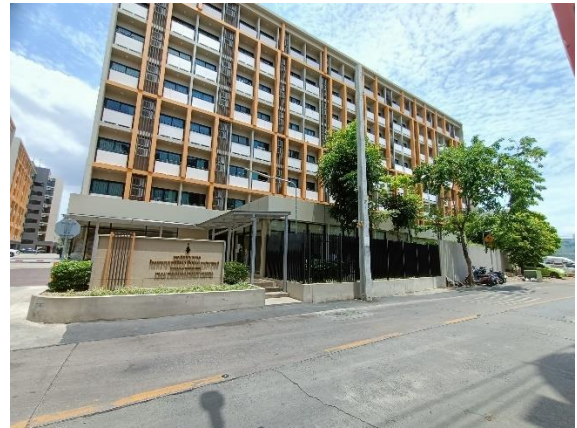
มาตรการป้องกันและแก้ไขผลกระทบสิ่งแวดล้อม	ผลการปฏิบัติตามมาตรการป้องกัน และแก้ไขผลกระทบสิ่งแวดล้อม	ปัญหาอุปสรรคข้อเสนอแนะ และแนวทางแก้ไข	อ้างอิง
3) จัดให้มีการดูแลรักษาพื้นที่ จัดภูมิทัศน์ภายในโครงการ ให้มีความสวยงามและเป็นระเบียบ	- การดูแลรักษาพื้นที่จัดภูมิทัศน์ภายในโครงการให้มีความ สวยงามและเป็นระเบียบอยู่เสมอ	ไม่พบปัญหาในการดำเนินงาน	- รูปที่ 2-1 - รูปที่ 2-2

รูปที่ 2-1 พื้นที่โดยรอบโครงการ

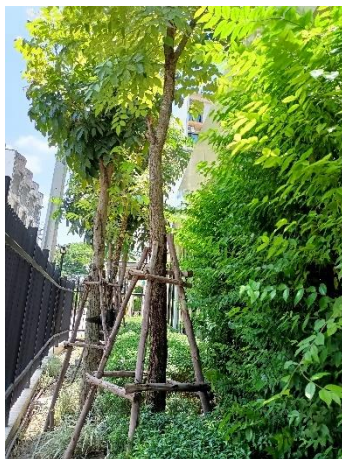
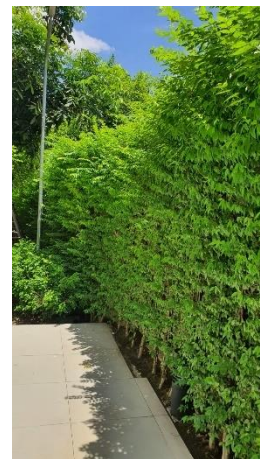
2) จัดทำเป็นพื้นที่สีเขียวทั้งหมด 1,241 ตารางเมตร และจัดเป็นพื้นที่ปลูกไม้ยืนต้นที่ระดับพื้นดิน 1,164 ตารางเมตร	- โครงการจัดให้มีพื้นที่สีเขียวรอบพื้นที่โครงการ และมีการบำรุงรักษาให้เจริญงอกงาม และมีการปลูกต้นไม้ทดแทนกรณีที่ดินไม้ตาย	ไม่พบปัญหาในการดำเนินงาน	- รูปที่ 2-2

รูปที่ 2-2 พื้นที่สีเขียวภายในโครงการ

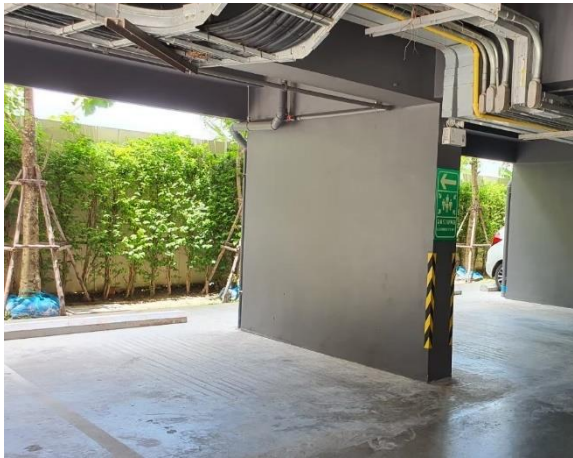
2.2 สภาพภูมิอากาศและคุณภาพอากาศ			
1) จัดให้มีระบบระบายอากาศในบริเวณพื้นที่จอดรถให้มีอัตรา การระบายอากาศไม่น้อยกว่า 4 เท่า ของปริมาตรห้องใน 1 ชั่วโมง ตามที่กำหนดตามกฎหมายกระทรวงฉบับที่ 50 (พ.ศ. 2540) ออกตามความในพรบ.ควบคุมอาคาร (พ.ศ.2522)	- โครงการจัดให้มีพื้นที่จอดรถสำหรับผู้พักอาศัยบริเวณชั้น 1 ของแต่ละอาคาร และจัดที่จอดรถยนต์สำหรับผู้มาติดต่อ บริเวณลานใกล้อาคารสำนักงาน ซึ่งเป็นพื้นที่โล่งและมีอากาศ ถ่ายเทสะดวก ประกอบกับโครงการมีพื้นที่สีเขียวริมรั้วช่วยใน การดูดซับมลพิษทางอากาศจากรถยนต์ จึงไม่มีความจำเป็นต้อง จัดให้มีระบบระบายอากาศเชิงกล	ไม่พบปัญหาในการดำเนินงาน	- รูปที่ 2-3

3) ทำความสะอาดชั้นจอดรถอย่างสม่ำเสมอ เพื่อป้องกันฝุ่น ละอองสะสม ซึ่งอาจส่งผลกระทบต่อคุณภาพอากาศ	- โครงการมีการทำความสะอาดชั้นจอดรถให้สะอาดเรียบร้อย อยู่เสมอ	ไม่พบปัญหาในการดำเนินงาน	- รูปที่ 2-3

รูปที่ 2-3 พื้นที่จอดรถภายในอาคาร

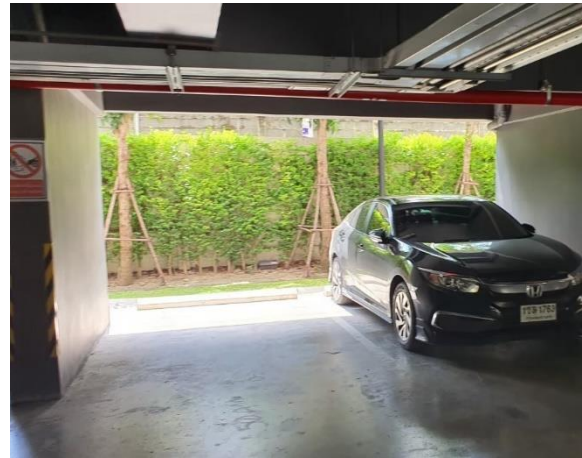
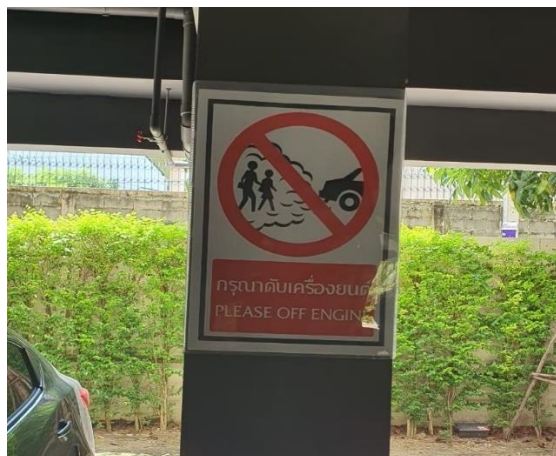
2) ติดตั้งป้ายเตือน "ห้ามติดเครื่องยนต์ขณะจอดรถ"พร้อมรูป สัญลักษณ์ ที่มองเห็นได้อย่างชัดเจน ในบริเวณพื้นที่จอดรถ ของโครงการ	- โครงการมีการติดตั้งป้ายเตือน "กรุณาดับเครื่องยนต์" พร้อม รูปสัญลักษณ์ ที่มองเห็นได้อย่างชัดเจน ในบริเวณพื้นที่จอดรถ ของโครงการ	ไม่พบปัญหาในการดำเนินงาน	- รูปที่ 2-4

รูปที่ 2-4 ป้ายเตือน "กรุณาดับเครื่องยนต์"

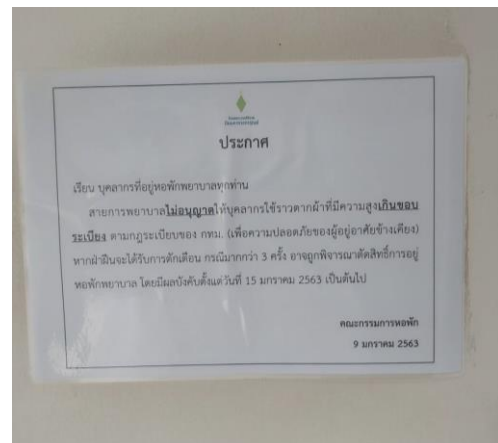
2.3 เสี่ยง			
1) กำหนดเงื่อนไขการเข้าพักในโครงการ โดยผู้เข้าพักจะต้องปฏิบัติตามประกาศสายการพยาบาลโรงพยาบาลศิริราช ปิยมหาราชการุณย์ เรื่องระเบียบปฏิบัติเกี่ยวกับหอพักสายการพยาบาล โรงพยาบาลศิริราช ปิยมหาราชการุณย์ พ.ศ.2559 อย่างเคร่งครัด	- โครงการกำหนดเงื่อนไขการเข้าพักในโครงการ โดยผู้เข้าพักจะต้องปฏิบัติตามสายการพยาบาลโรงพยาบาลศิริราช ปิยมหาราชการุณย์ เรื่องระเบียบปฏิบัติเกี่ยวกับหอพักสายการพยาบาล โรงพยาบาลศิริราช ปิยมหาราชการุณย์ พ.ศ.2559 อย่างเคร่งครัด และมีการตีตราประกาศระเบียบปฏิบัติของหอพักพยาบาลโรงพยาบาลศิริราช ปิยมหาราชการุณย์ ในบริเวณที่มองเห็นได้ชัดเจน	ไม่พบปัญหาในการดำเนินงาน	- รูปที่ 2-5 - ภาคผนวก ค-16

รูปที่ 2-5 การติดประกาศระเบียบการใช้หอพัก

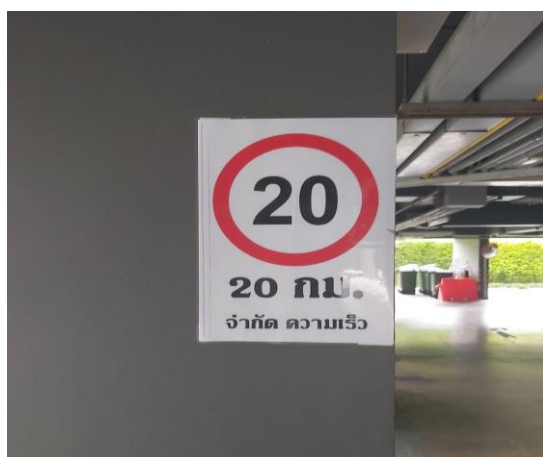
2) ควบคุมความเร็วรถยนต์ในโครงการ ไม่เกิน 20กิโลเมตร/ชั่วโมง และจัดเจ้าหน้าที่อำนวยความสะดวกบริเวณทางเข้า-ออก ไม่ให้มีรถยนต์จอดกีดขวาง ทางเข้า-ออก เพื่อลดการใช้แตรรถยนต์บริเวณทางเข้า-ออก	- โครงการกำหนดควบคุมความเร็วรถยนต์ ในโครงการ ไม่เกิน 20 กิโลเมตร/ชั่วโมง และมีการติดป้ายจำกัดความเร็วในพื้นที่โครงการ รวมถึงจัดเจ้าหน้าที่อำนวยความสะดวกบริเวณทางเข้า-ออก ไม่ให้มีรถยนต์จอดกีดขวางทางเข้า-ออก เพื่อลดการใช้แตรรถยนต์บริเวณทางเข้า-ออก	ไม่พบปัญหาในการดำเนินงาน	- รูปที่ 2-6 - รูปที่ 2-7

รูปที่ 2-6 ป้ายจำกัดความเร็ว

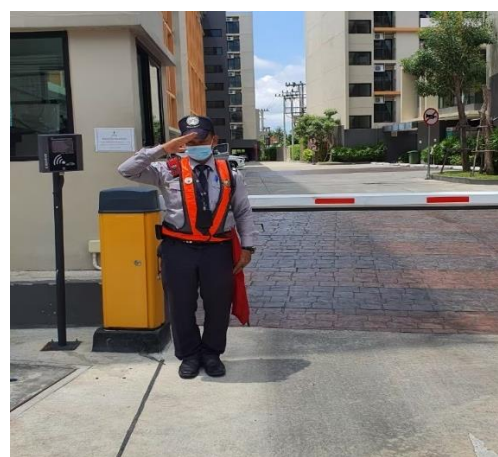
4.2 การจราจร			
1) จัดให้มีเจ้าหน้าที่คอยควบคุมและอำนวยความสะดวกบริเวณทางเข้า-ออก และตรวจตรารถยนต์ที่เข้าออกโครงการ	- โครงการจัดให้มีเจ้าหน้าที่คอยควบคุมและอำนวยความสะดวกบริเวณทางเข้า-ออก และตรวจตรารถยนต์ที่เข้า-ออกโครงการ	ไม่พบปัญหาในการดำเนินงาน	- รูปที่ 2-7

รูปที่ 2-7 เจ้าหน้าที่อำนวยความสะดวกจราจร

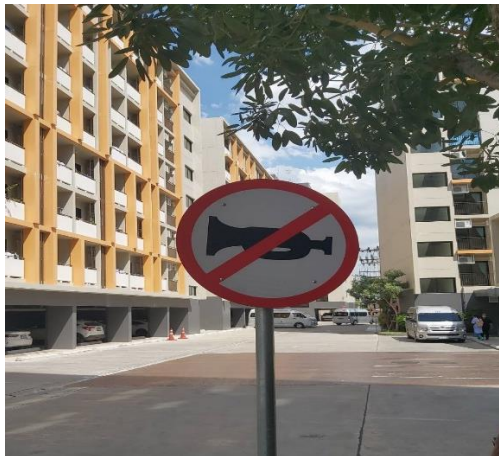
มาตรการป้องกันและแก้ไขผลกระทบสิ่งแวดล้อม	ผลการปฏิบัติตามมาตรการป้องกันและแก้ไขผลกระทบสิ่งแวดล้อม	ปัญหาอุปสรรคข้อเสนอแนะและแนวทางแก้ไข	อ้างอิง
3) ติดตั้งป้ายเตือน "งดใช้เสียงแตร" พร้อมรูปสัญลักษณ์ที่มองเห็นได้อย่างชัดเจน ในบริเวณถนนและพื้นที่จอดรถภายในโครงการ	- โครงการมีการติดตั้งป้ายเตือน "งดใช้เสียงแตร" พร้อมรูปสัญลักษณ์ที่มองเห็นได้อย่างชัดเจน ในบริเวณถนนและพื้นที่จอดรถภายในโครงการ	ไม่พบปัญหาในการดำเนินงาน	- รูปที่ 2-8

รูปที่ 2-8 ป้ายเตือน “งดเสียงแตร”

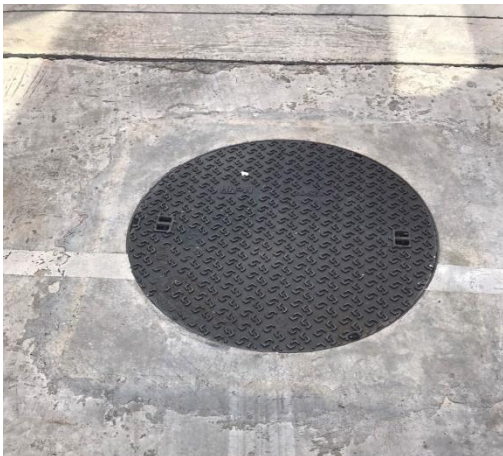
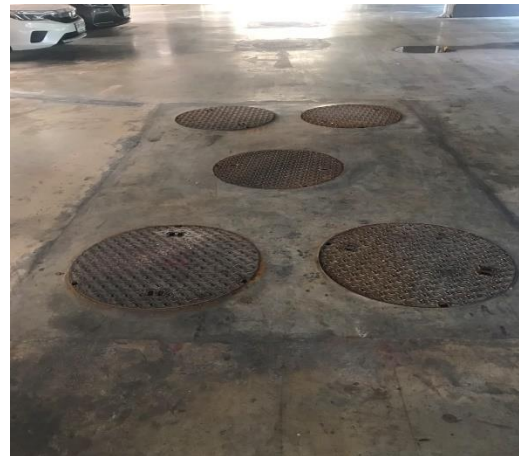
2.4 คุณภาพน้ำผิวดิน			
1) จัดให้มีระบบบำบัดน้ำเสียสำเร็จรูปแบบตะกอนเร่ง (Activated sludge) กำหนดให้น้ำเสียที่เข้าสู่ระบบมีความเข้มข้น บีโอดี 250 มิลลิกรัม/ลิตร และสารแขวนลอยเข้าระบบ มีความเข้มข้น 300 มิลลิกรัม /ลิตร น้ำที่ผ่านการบำบัด จะมีความเข้มข้น บีโอดีไม่เกิน 20 มิลลิกรัม/ลิตร และสารแขวนลอย ไม่เกิน 30 มิลลิกรัม/ลิตร ประจำแต่ละอาคาร ประกอบด้วย อาคาร A มีปริมาณน้ำเสีย 45.28 ลบ.ม./วัน ติดตั้งระบบขนาด 50 ลบ.ม./วัน 1 ระบบ	- โครงการมีการติดตั้งระบบบำบัดน้ำเสียสำเร็จรูปแบบตะกอนเร่ง (Activated sludge) แต่ละอาคาร และมีการตรวจวิเคราะห์คุณภาพน้ำทั้งทุกเดือน โดยระหว่างเดือนมกราคม-มิถุนายน 2565 ผลการติดตามตรวจสอบคุณภาพน้ำเสียหลังผ่านระบบบำบัด พบว่า ส่วนใหญ่มีค่าอยู่ในมาตรฐานควบคุมการระบายน้ำทั้งจากอาคารบางประเภทและบางขนาด (อาคารประเภท ข) ตามประกาศกระทรวงทรัพยากรธรรมชาติและสิ่งแวดล้อม พ.ศ. 2548 ยกเว้น บีโอดี (Biochemical Oxygen Demand), สารแขวนลอย	- ไม่พบปัญหาในการดำเนินงาน	- รูปที่ 2-9 - บทที่ 3 - ภาคผนวก ค-4 - ภาคผนวก ง

3) จัดให้มีบ่อบำบัดน้ำเสีย ภายในติดตั้งเครื่องสูบน้ำ เพื่อนำน้ำที่ผ่านการบำบัดไปใช้รดน้ำต้นไม้โดยระบบรดน้ำ ต้นไม้ประกอบด้วย บ่อบำบัดน้ำรดต้นไม้ ความจุ 6 ลูกบาศก์เมตร 2 บ่อ ภายในติดตั้งเครื่องสูบน้ำรดน้ำต้นไม้ 2 เครื่อง (สลับกันทำงาน) ส่งกระจายน้ำผ่านท่อรดน้ำต้นไม้ใต้ดิน เพื่อป้องกันบุคลากรสัมผัสกับน้ำที่ใช้รดน้ำต้นไม้ ระบบท่อน้ำใต้ดิน ประกอบด้วย ท่อเมนใช้ท่อรดน้ำต้นไม้ ขนาด 100 มิลลิเมตร (4 นิ้ว) ส่งน้ำสู่ท่อกิ่ง ขนาด 80 มิลลิเมตร (3 นิ้ว) กระจายแนวท่อในพื้นที่สีเขียวของโครงการ โดยแนวท่อรดน้ำต้นไม้ใต้ดินเป็นท่อเซรามิค รอบแนวท่อกรุด้วยหินเบอร์ 2	- โครงการติดตั้งบ่อบำบัดน้ำ ภายในติดตั้งเครื่องสูบน้ำ เพื่อนำน้ำที่ผ่านการบำบัดจนผ่านมาตรฐานควบคุมการระบายน้ำทิ้งจากอาคารบางประเภทและบางขนาด (อาคารประเภท ก) ไปรดน้ำต้นไม้ ต่อไป	ไม่พบปัญหาในการดำเนินงาน	- รูปที่ 2-9

3.6 การระบายน้ำและการป้องกันน้ำท่วม			
1) ให้โครงการจัดให้มีบ่อหน่วงน้ำ ขนาดความจุ 48 ลูกบาศก์เมตร เพื่อรองรับน้ำส่วนเกินเก็บไว้ชั่วคราว ก่อนระบายออกภายหลังจากที่ฝนหยุดตกแล้ว รวมทั้งให้ควบคุมอัตราการระบายน้ำออก ด้วยเครื่องสูบน้ำ อัตราการสูบน้ำ 65 ลบ.ม./ชุด จำนวน 3 ชุด มีอัตราการระบายน้ำรวม 195 ลบ.ม./ชั่วโมงเพื่อให้อัตราการระบายน้ำออก ไม่มากกว่าช่วงก่อนพัฒนาโครงการ	- โครงการจัดให้มีบ่อหน่วงน้ำ ขนาดความจุ 48 ลูกบาศก์เมตร เพื่อรองรับน้ำส่วนเกินเก็บไว้ชั่วคราว ก่อนระบายออกภายหลังจากที่ฝนหยุดตกแล้ว	ไม่พบปัญหาในการดำเนินงาน	- รูปที่ 2-9

รูปที่ 2-9 ระบบบำบัดน้ำเสียและระบบระบายน้ำ

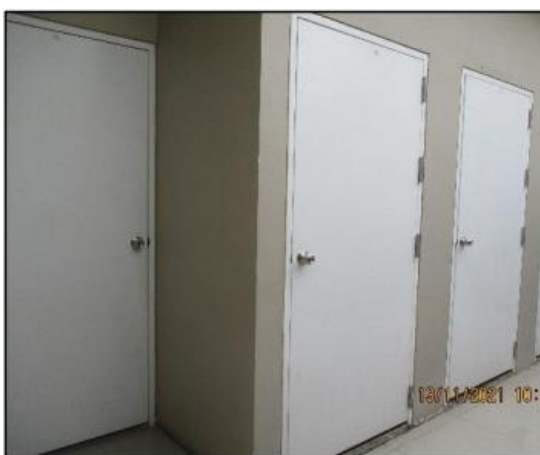
1) จัดให้มีห้องพักมูลฝอยรวมของโครงการขนาดห้องพักมูลฝอยเปียก ไม่น้อยกว่า 9.8 ตารางเมตร ห้องพักมูลฝอยรีไซเคิล ไม่น้อยกว่า 2.38 ตารางเมตร ห้องพักมูลฝอยทั่วไป ไม่น้อยกว่า 2.38 ตารางเมตร และห้องพักมูลฝอยอันตราย ไม่น้อยกว่า 2.38 ตารางเมตร	- โครงการจัดเตรียมห้องพักมูลฝอยรวมของโครงการ โดยจัดวางถังรองรับมูลฝอยแยกประเภทตามที่ระบุในรายงานที่เห็นชอบอย่างเพียงพอ เพื่อรอการเก็บขนมูลฝอยจากสำนักงานเขตตลิ่งชัน	ไม่พบปัญหาในการดำเนินงาน	- รูปที่ 2-10 - รูปที่ 2-21

2) จัดเตรียมถังมูลฝอยพลาสติกรองรับมูลฝอยแยกประเภทมูลฝอยเปียก มูลฝอยแห้ง และมูลฝอยอันตราย ชนิดมีฝาปิดมิดชิดขนาด 240 ลิตร ติดตั้งในห้องพักมูลฝอยเปียก ไม่น้อยกว่า 9 ถัง (ทั่วไป) ในห้องพักมูลฝอยรีไซเคิลไม่น้อยกว่า 4 ถัง ในห้องมูลฝอยแห้ง ไม่น้อยกว่า 4 ถัง และในห้องพักมูลฝอยอันตรายไม่น้อยกว่า 4 ถัง	- โครงการจัดเตรียมห้องพักมูลฝอยรวมของโครงการ โดยจัดวางถังรองรับมูลฝอยแยกประเภทตามที่ระบุในรายงานที่เห็นชอบอย่างเพียงพอ เพื่อรอการเก็บขนมูลฝอยจากสำนักงานเขตตลิ่งชัน	ไม่พบปัญหาในการดำเนินงาน	- รูปที่ 2-10 - รูปที่ 2-21

รูปที่ 2-10 ห้องพักรวมมูลฝอย

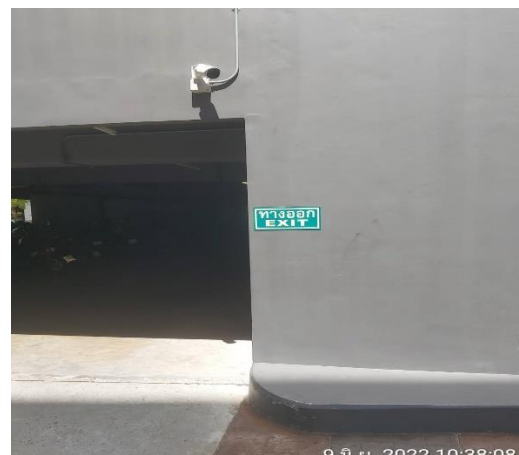
2) ติดตั้งป้ายแสดงทางเข้า-ออก ในระยะที่สามารถมองเห็นได้ง่ายก่อน เข้าสู่พื้นที่โครงการเพื่อให้ผู้ขับขี่ยานพาหนะที่จะเลี้ยวเข้าสู่โครงการ ชะลอรถและเตรียมพร้อมก่อนเข้าโครงการ	- โครงการติดตั้งป้ายแสดงทางเข้า-ออก ในระยะที่สามารถมองเห็นได้ง่ายก่อนเข้าสู่พื้นที่โครงการ	ไม่พบปัญหาในการดำเนินงาน	- รูปที่ 2-11

รูปที่ 2-11 ป้ายทางเข้า-ออกบริเวณพื้นที่โครงการ

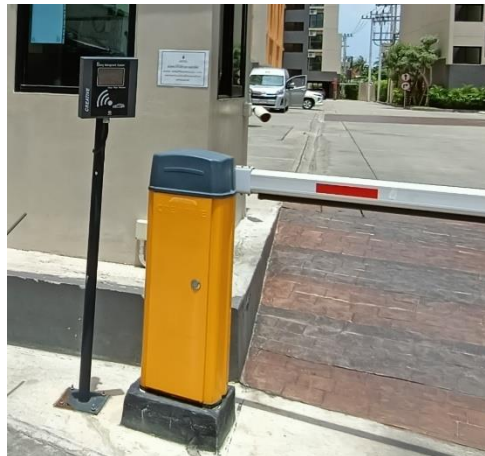
4) ให้ใช้สติกเกอร์ติดหน้ารถหรือระบบบัตรอิเล็กทรอนิกส์ (Key Card) สำหรับรถยนต์ของผู้มีสิทธิ์จอดรถในหอพัก พยาบาล ตีลังขึ้น เป็นการเฉพาะ เพื่อลดระยะเวลาในการ ตรวจสอบสิทธิการเข้า-ออกโครงการ และป้องกันการเกิด ระยะแถวคอยของรถยนต์ ที่จะส่งผลกระทบต่อจราจร บนถนนด้านหน้าโครงการ	- โครงการให้ใช้ระบบ RFID Smart Card สำหรับรถยนต์ของผู้ มีสิทธิ์จอดรถในหอพักพยาบาล ตีลังขึ้น เป็นการเฉพาะ เพื่อ ลดระยะเวลาในการตรวจสอบสิทธิการเข้า-ออกโครงการ และ ป้องกันการเกิดระยะแถวคอยของรถยนต์ ที่จะส่งผลกระทบต่อ การจราจรบนถนนด้านหน้าโครงการ	ไม่พบปัญหาในการดำเนินงาน	- รูปที่ 2-12

รูปที่ 2-12 ระบบ RFID Smart Card บริเวณทางเข้า-ออก

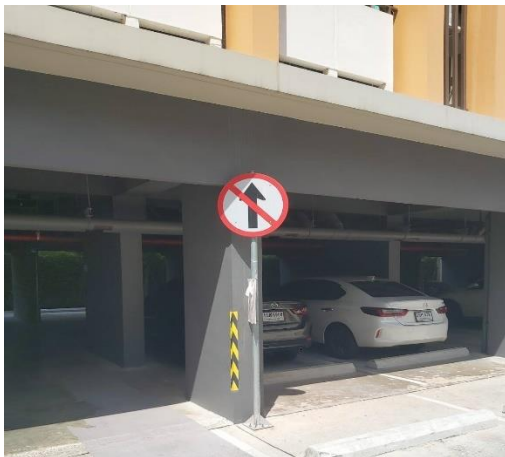
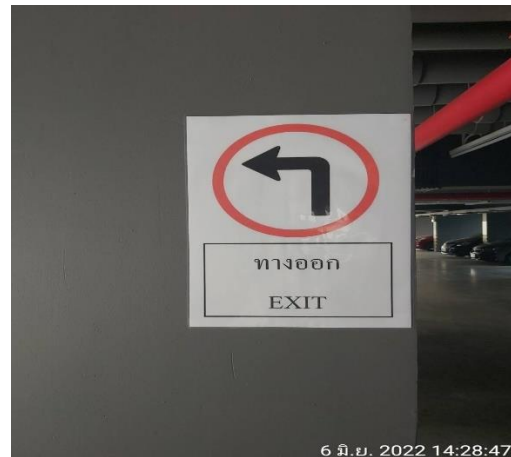
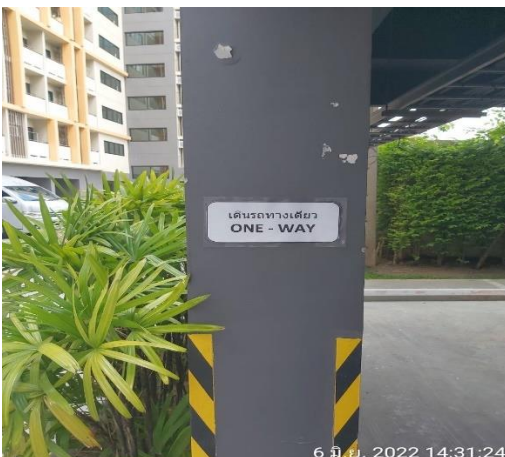
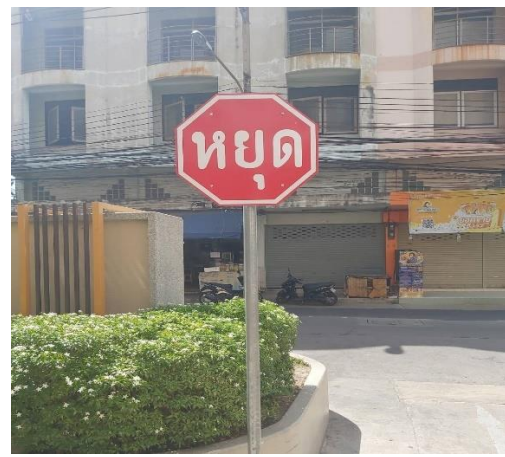
รูปที่ 2-13 ป้ายจราจรบริเวณพื้นที่โครงการ

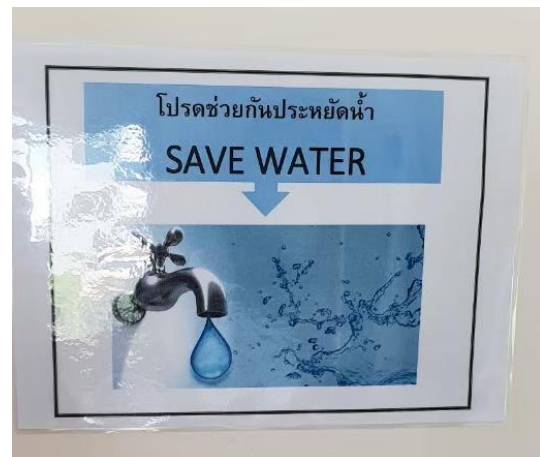
4.3 การใช้น้ำ			
1) ประชาสัมพันธ์ ธารรงค์ ขอความร่วมมือในการประหยัดน้ำ โดยจัดบอร์ดประชาสัมพันธ์ ติดป้ายคำขวัญในพื้นที่ประกาศสาธารณะของโครงการ	- โครงการประชาสัมพันธ์ ธารรงค์ ขอความร่วมมือในการประหยัดน้ำ โดยจัดบอร์ดประชาสัมพันธ์ ติดป้ายคำขวัญในพื้นที่ประกาศสาธารณะของโครงการ	ไม่พบปัญหาในการดำเนินงาน	- รูปที่ 2-15

รูปที่ 2-15 ป้ายรณรงค์ประหยัดน้ำ

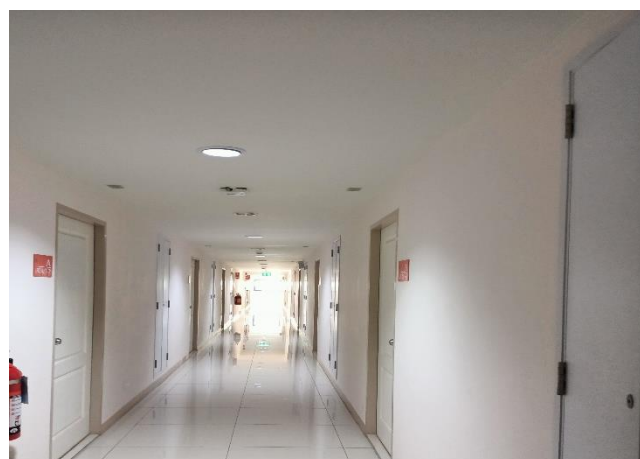
3) ช่องระบายทางเดินของแต่ละชั้นมีช่องเปิดเพื่อให้แสงสว่างและอากาศถ่ายเทได้อย่างสะดวก	- ช่องระบายทางเดินของแต่ละชั้นมีช่องเปิดเพื่อให้แสงสว่างและอากาศถ่ายเทได้อย่างสะดวก	ไม่พบปัญหาในการดำเนินงาน	- รูปที่ 2-18

รูปที่ 2-18 ช่องระบายอากาศบริเวณทางเดิน

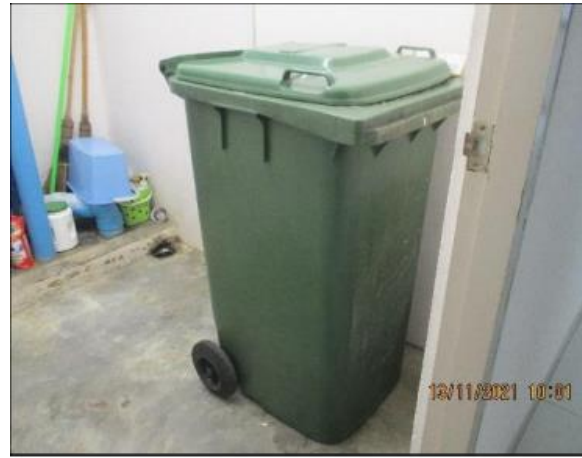
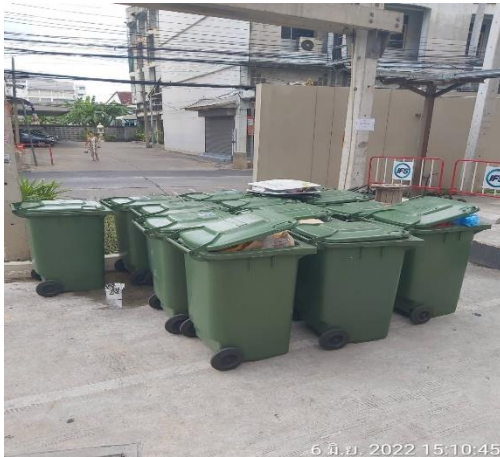
6) จัดถุงพลาสติกรองรับมูลฝอยแยกประเภทประกอบด้วย ถุงขยะเปียก ใช้ถุงสีเขียว ถุงขยะไซเคิล ใช้ถุงสีเหลือง ถุงขยะทั่วไป ใช้ถุงสีเหลืองและถุงขยะอันตรายใช้ถุงสีแดง โดยใช้ถุงขยะแยกประเภทรองรับขนถ่ายในถังขยะแยกประเภทแต่ละถัง	- มูลฝอยส่วนใหญ่ที่เกิดขึ้นในโครงการ จะเป็นมูลฝอยทั่วไปและมูลฝอยเปียก และมีการแยกขยะรีไซเคิลได้โดยแม่บ้านก่อนที่สำนักงานเขตตลิ่งชันจะมารับขยะไปกำจัดทุกวัน โครงการจึงจัดเตรียมถังขยะแยกออกเป็น 2 ประเภท คือ ขยะทั่วไปและขยะเปียก ไว้ตามจุดต่างๆ ในพื้นที่โครงการ	ไม่พบปัญหาในการดำเนินงาน	- รูปที่ 2-20 - ภาคผนวก ค-6 - ภาคผนวก ค-7

7) ให้มีรถเข็นรวบรวมมูลฝอยประจำแต่ละอาคาร เป็นรถเข็นโครงสแตนเลสทรงเหลี่ยม บรรจุถังพลาสติกขนาด 300 ลิตร มีผ้าใบปิดคลุม เพื่อรวบรวมถุงขยะมูลฝอยที่รัดปากถุงแน่นจากห้องพัก	- ถังขยะของโครงการเป็นถังขนาด 300 ลิตร แบบล้อลากจึงไม่มีความจำเป็นต้องใช้รถเข็นในการเคลื่อนย้าย	ไม่พบปัญหาในการดำเนินงาน	- รูปที่ 2-20

รูปที่ 2-20 ถังขยะภายในโครงการรอนำไปกำจัด

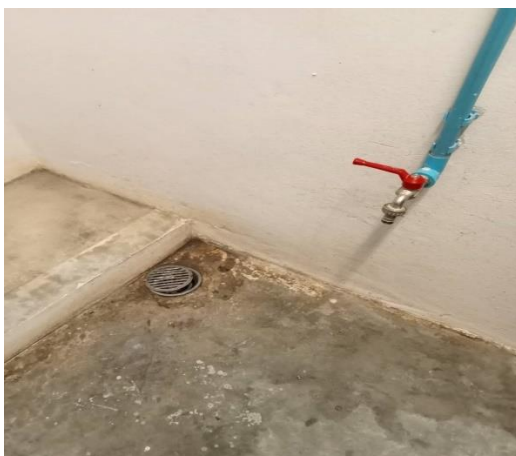
4) ให้ชัดเจนพื้นที่ห้องพักมูลฝอยเติมพื้นที่ และผนังห้องพักมูลฝอยมีความสูงจากพื้นตามระยะผนังไม่น้อยกว่า 1.2 เมตร	- โครงการชัดเจนพื้นที่ห้องพักมูลฝอยเติมพื้นที่ และผนังห้องพักมูลฝอยมีความสูงจากพื้นตามระยะผนังไม่น้อยกว่า 1.2 เมตร	ไม่พบปัญหาในการดำเนินงาน	- รูปที่ 2-22

รูปที่ 2-22 ก๊อกน้ำและท่อระบายน้ำ
ภายในห้องพักมูลฝอย

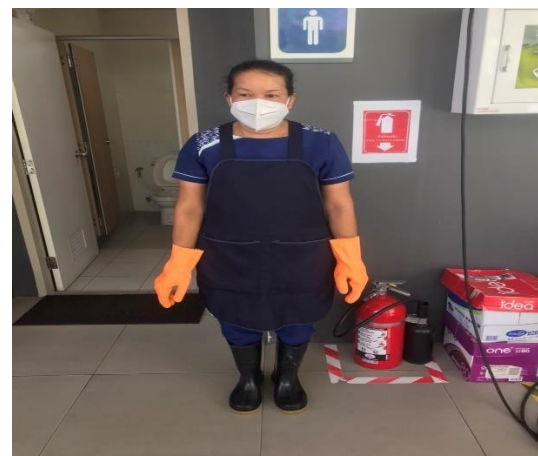
8) จัดให้มีอุปกรณ์ป้องกันอันตรายส่วนบุคคลสำหรับแม่บ้านของโครงการ ได้แก่ ผ้ากันเปื้อนผ้าปิดปาก-จมูก ถุงมือยางหนา และรองเท้ายูท และกวดขันให้แม่บ้านโครงการสวมใส่อุปกรณ์ป้องกันอันตรายส่วนบุคคลที่โครงการได้จัดไว้ให้	- โครงการจัดให้มีอุปกรณ์ป้องกันอันตรายส่วนบุคคลสำหรับแม่บ้านของโครงการ ได้แก่ ผ้ากันเปื้อน ผ้าปิดปาก-จมูก ถุงมือยางหนา และรองเท้ายูท และกวดขันให้แม่บ้านโครงการสวมใส่อุปกรณ์ป้องกันอันตรายส่วนบุคคลที่โครงการได้จัดไว้ให้	ไม่พบปัญหาในการดำเนินงาน	- รูปที่ 2-23

รูปที่ 2-23 อุปกรณ์ป้องกันอันตรายส่วนบุคคล
สำหรับแม่บ้าน

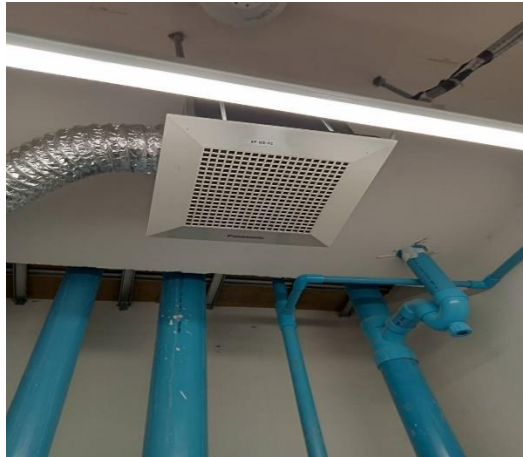
10) ให้มีพัดลมดูดอากาศในอัตราไม่น้อยกว่า 4 เท่าของปริมาตรห้องพักขยะ และท่อนำอากาศจากห้องพักขยะเปียก และห้องพักขยะทั่วไป ระบายลงระบบ Biofilter ซึ่งใช้ร่วมกับการบำบัดก๊าซมีเทนจากระบบบำบัดน้ำเสีย ภายในพื้นที่สีเขียว ด้านข้างอาคาร D	- โครงการมีการติดตั้งพัดลมระบายอากาศในห้องพักรวมมูลฝอย และสำนักงานเขตเข้ามาดำเนินการเก็บขนมูลฝอยไปกำจัดทุกวันจึงไม่มีปัญหาเรื่องกลิ่น จึงไม่มีการก่อสร้างระบบ Biofilter	ไม่พบปัญหาในการดำเนินงาน	- รูปที่ 2-24

รูปที่ 2-24 พัฒนาระบายอากาศในห้องพักรวมมูลฝอย

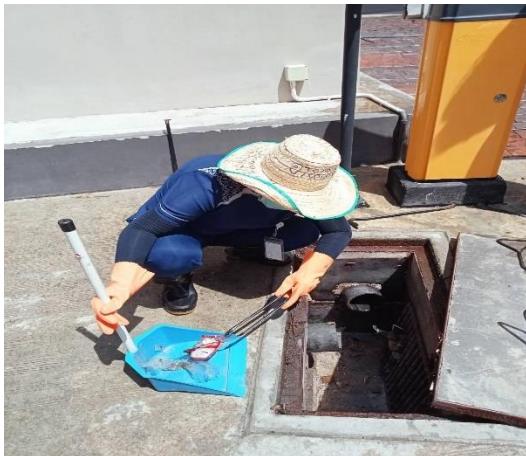
มาตรการป้องกันและแก้ไขผลกระทบสิ่งแวดล้อม	ผลการปฏิบัติตามมาตรการป้องกันและแก้ไขผลกระทบสิ่งแวดล้อม	ปัญหาอุปสรรคข้อเสนอแนะและแนวทางแก้ไข	อ้างอิง
3) หมั่นตรวจสอบสิ่งอุดตันหรือกีดขวางทางไหลของน้ำและภายในบ่อบำบัด และทำความสะอาดอย่างน้อยเดือนละครั้ง	- โครงการมีการตรวจสอบสิ่งอุดตันหรือกีดขวางทางไหลของน้ำและภายในบ่อบำบัด และทำความสะอาดอย่างน้อยเดือนละครั้ง	ไม่พบปัญหาในการดำเนินงาน	- รูปที่ 2-25

รูปที่ 2-25 การทำความสะอาดและตรวจสอบสิ่งอุดตัน
หรือกีดขวางทางน้ำไหล

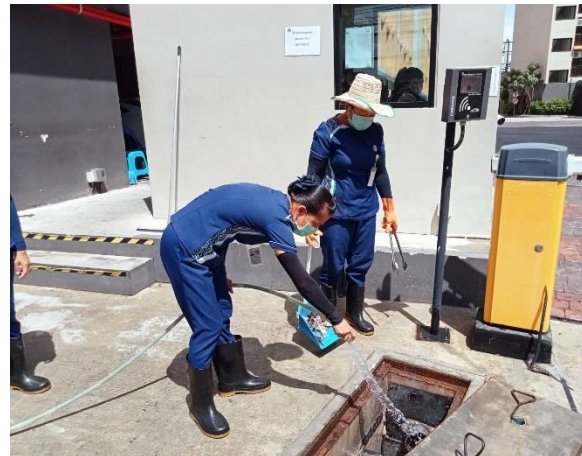
4) ติดตั้งตะแกรงดักมูลฝอยที่บ่อบำบัดน้ำสุดท้าย ก่อนที่จะระบายน้ำออกสู่ท่อระบายน้ำสาธารณะ และหมั่นตรวจสอบดักขยะออกเป็นประจำ และให้ทำความสะอาดขุดลอกดินตะกอนออกจากท่อระบายน้ำและบ่อบำบัดตะกอนของโครงการในช่วงเดือนมกราคม-มีนาคม อย่างน้อยปีละ 1 ครั้ง	- โครงการติดตั้งตะแกรงดักมูลฝอยที่บ่อบำบัดน้ำสุดท้าย ก่อนที่จะระบายน้ำออกสู่ท่อระบายน้ำสาธารณะ และหมั่นตรวจสอบดักขยะออกเป็นประจำ และให้ทำความสะอาดขุดลอกดินตะกอนออกจากท่อระบายน้ำและบ่อบำบัดตะกอนของโครงการในช่วงเดือนมกราคม-มีนาคม อย่างน้อยปีละ 1 ครั้ง	ไม่พบปัญหาในการดำเนินงาน	- รูปที่ 2-25 - รูปที่ 2-26

รูปที่ 2-26 ทำความสะอาดตะแกรงดักมูลฝอย

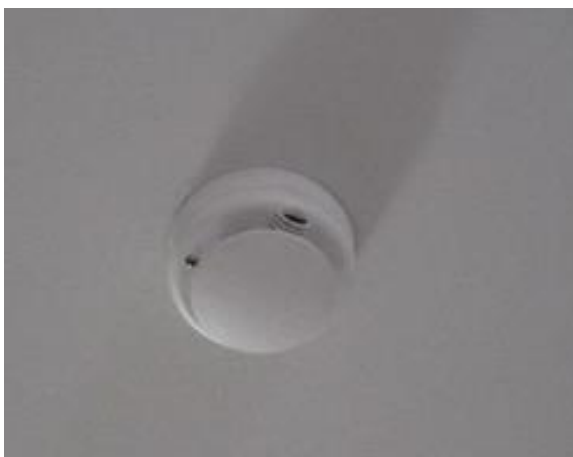
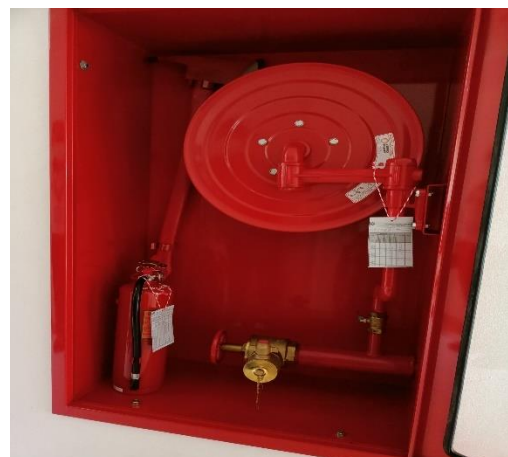
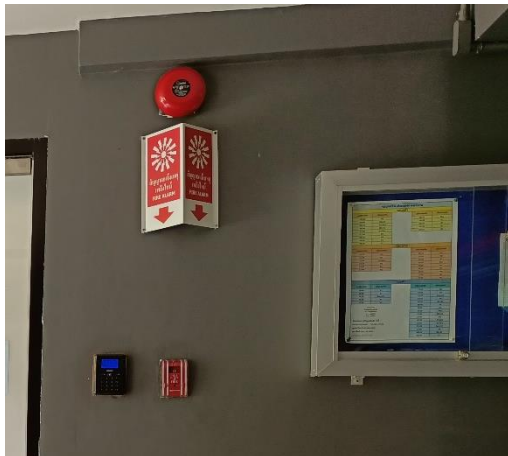
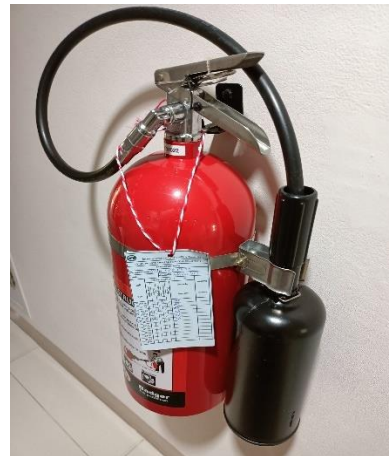
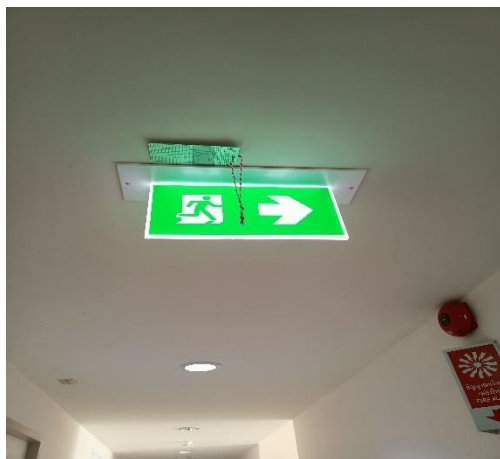
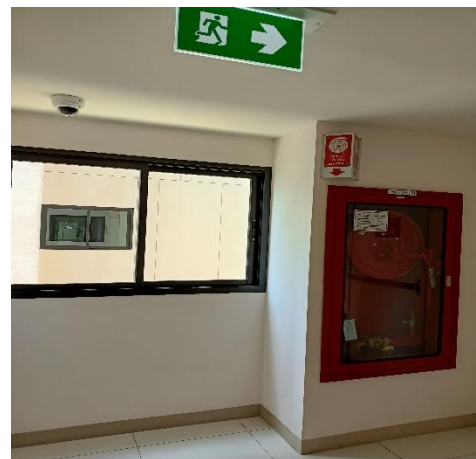
3.7 การป้องกันอัคคีภัย			
1) จัดให้มีอุปกรณ์ป้องกันอัคคีภัยเป็นไปตามข้อกำหนดที่เกี่ยวข้องและตามที่เสนอในรายงานฯ ให้ครบถ้วนประกอบด้วย (1) ระบบสัญญาณเตือนภัย เช่น แผงควบคุมระบบ สัญญาณแจ้งเหตุเพลิงไหม้ เครื่องตรวจจับความร้อน เครื่องตรวจจับควัน และอุปกรณ์ส่งเสียงสัญญาณแจ้งเหตุอัคคีภัย (2) ระบบป้องกัน/ดับเพลิง เช่น ตู้เก็บสายฉีดน้ำดับเพลิง ถังดับเพลิง และทางหนีไฟ โดยอุปกรณ์/เครื่องมือใน	- โครงการจัดให้มีอุปกรณ์ป้องกันอัคคีภัยเป็นไปตามข้อกำหนดที่เกี่ยวข้องและตามที่เสนอในรายงานฯ ให้ครบถ้วนประกอบด้วย ระบบสัญญาณเตือนภัย ระบบป้องกันอัคคีภัย และหัวรับน้ำดับเพลิงบริเวณหน้าอาคารแต่ละอาคาร	ไม่พบปัญหาในการดำเนินงาน	- รูปที่ 2-27 - รูปที่ 2-28 - ภาคผนวก ค-10.3

รูปที่ 2-27 อุปกรณ์ป้องกันอัคคีภัยของโครงการ

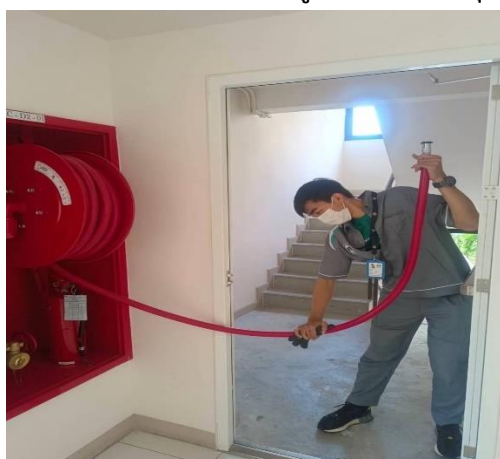
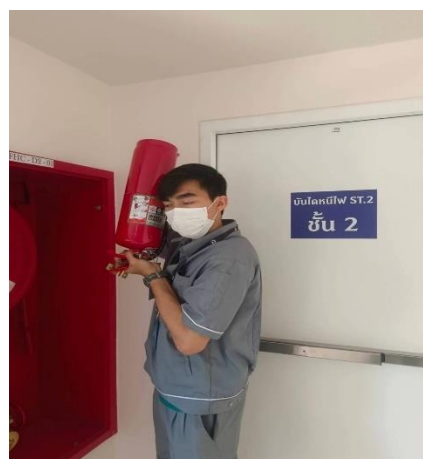
รูปที่ 2-28 การตรวจเช็คอุปกรณ์ป้องกันอัคคีภัย

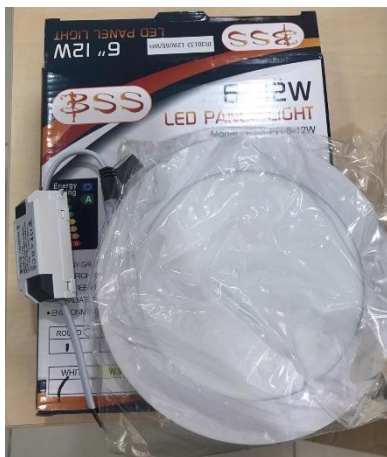
4.4 การใช้ไฟฟ้าและการอนุรักษ์พลังงาน			
1) ให้โครงการเลือกใช้หลอดไฟส่องสว่างภายในโครงการเป็นแบบประหยัดพลังงาน แบบ LED ซึ่งใช้พลังงานต่ำแต่ให้ประสิทธิภาพการส่องสว่างที่สูง พร้อมทั้งจัดให้มีสวิตช์ควบคุมแยกบริเวณทางเดิน พื้นที่จัดสวนเพื่อสะดวกในการเปิด-ปิด	- โครงการเลือกใช้หลอดไฟส่องสว่างภายในโครงการ เป็นแบบประหยัดพลังงาน แบบ LED ซึ่งใช้พลังงานต่ำ และรณรงค์ขอความร่วมมือในการประหยัดพลังงานด้วยป้ายประชาสัมพันธ์ตามจุดต่างๆ ในพื้นที่ โครงการ	ไม่พบปัญหาในการดำเนินงาน	- รูปที่ 2-39

รูปที่ 2-39 หลอดไฟ LED

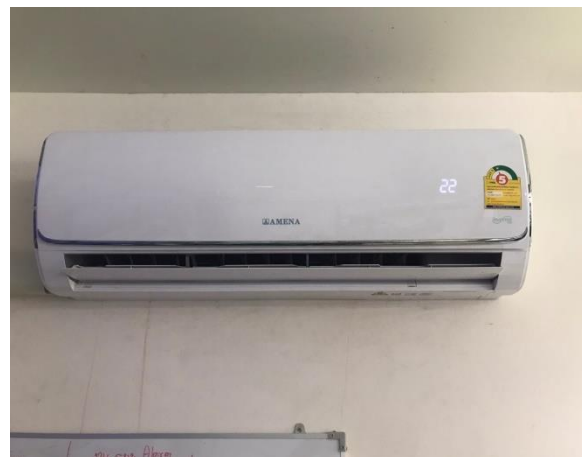
มาตรการป้องกันและแก้ไขผลกระทบสิ่งแวดล้อม	ผลการปฏิบัติตามมาตรการป้องกันและแก้ไขผลกระทบสิ่งแวดล้อม	ปัญหาอุปสรรคข้อเสนอแนะและแนวทางแก้ไข	อ้างอิง
2) การเลือกใช้อุปกรณ์เครื่องใช้ไฟฟ้าของโครงการเป็นผลิตภัณฑ์ประหยัดพลังงานทั้งหมด	- โครงการเลือกใช้อุปกรณ์เครื่องใช้ไฟฟ้าของโครงการเป็นผลิตภัณฑ์ประหยัดพลังงานทั้งหมด	ไม่พบปัญหาในการดำเนินงาน	- รูปที่ 2-40

รูปที่ 2-40 อุปกรณ์ไฟฟ้า เบอร์5
