บทที่ 2 การตรวจสอบผลการปฏิบัติตามมาตรการป้องกันและแก้ไขผลกระทบสิ่งแวดล้อม

ตารางที่ 2-1 ผลการตรวจสอบการปฏิบัติตามมาตรการป้องกันและแก้ไขผลกระทบสิ่งแวดล้อมทั่วไป

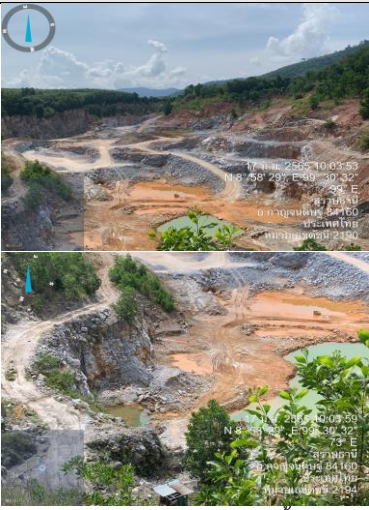
เงื่อนไขตามมาตรการฯ	ผลการปฏิบัติตามมาตรการฯ	ปัญหาอุปสรรคที่ไม่สามารถปฏิบัติตามมาตรการฯ และแนวทางแก้ไข	ภาพถ่ายประกอบ
1.ให้เปิดการทำเหมืองเพื่อทำการผลิตแร่ตามแผนผังโครงการทำเหมือง โดยเปิดหน้าเหมืองในลักษณะขั้นบันได โดยให้หน้า Bench ที่อยู่ระหว่างการทำเหมืองเอียงประมาณ 75-85 องศา ให้ขั้นบันไดหน้าเหมืองมีความสูง 10 ม. ความกว้างไม่น้อยกว่า 10 ม. และควบคุมความลาดชันรวมของหน้าเหมือง (Overall Slope) ไม่เกิน 45 องศา สำหรับบริเวณที่ยังไม่เปิดการทำเหมืองให้รักษาสภาพธรรมชาติเดิมไว้ให้มากที่สุด	ปฏิบัติ : โครงการเปิดหน้าเหมืองมีลักษณะเป็นขั้นบันได ความกว้าง/สูงตามที่กำหนด โดยให้หน้า Bench ที่อยู่ระหว่างการทำเหมืองเอียงประมาณ 75-85 องศา ให้ขั้นบันไดหน้าเหมืองมีความสูง 10 ม. ความกว้างไม่น้อยกว่า 10 ม.

<p>สภาพหน้าเหมืองมีลักษณะเป็นขั้นบันได</p>

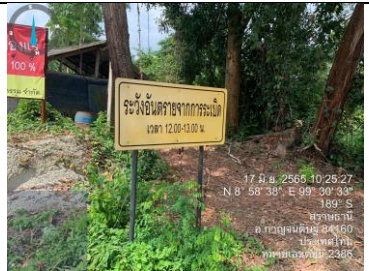
2.ให้ออกแบบการใช้ปริมาณวัตถุระเบิดตามแผนผังโครงการทำเหมือง โดยให้ทำการระเบิดวันละ 1 ครั้ง ในช่วงเวลา 12:00-13:00 น. และให้สัญญาณเสียงเตือนให้ได้ยินทุกครั้งก่อนการระเบิด	ปฏิบัติ : โครงการจัดทำป้ายเตือนช่วงเวลา ที่จะทำการระเบิด(12:00-13:00 น.) และให้สัญญาณเสียงเตือนให้ได้ยินทุกครั้งก่อนการระเบิด

<p>ป้ายเตือนอันตรายจากการระเบิด</p>

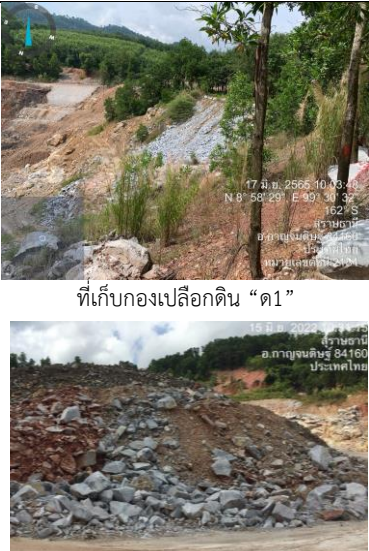
<p>ที่เก็บกองเปลือกดิน “ด1”</p>

3.ให้นำเปลือกดินและเศษหินที่เกิดจากการทำเหมืองไปเก็บกองยังพื้นที่เก็บกองเปลือกดินบริเวณหมายเลข “ด1” และ “ด2” เนื้อที่ประมาณ 28 ไร่ โดยเก็บกองสูงไม่เกิน 6 ม. และควบคุมความลาดชันให้อยู่ในลักษณะที่ปลอดภัยต่อการชะล้างพังทลาย พร้อมทั้งให้ดำเนินการปลูกพืชคลุมดินและไม้ยืนต้นบริเวณที่เก็บกองเปลือกดินเป็นช่วงๆทุกปี เพื่อป้องกันการพังทลายของหน้าดินและฟื้นฟูสภาพพื้นที่ให้มี	ปฏิบัติ : โครงการนำเปลือกดินที่ได้จากการเปิดหน้าเหมืองมาเก็บกองไว้ยังพื้นที่เก็บกองเปลือกดิน “ด1” และ “ด2” พร้อมทั้งปลูกไม้ยืนต้นและพืชคลุมดินบนที่เก็บกองดังกล่าวเป็นที่เรียบร้อยแล้ว

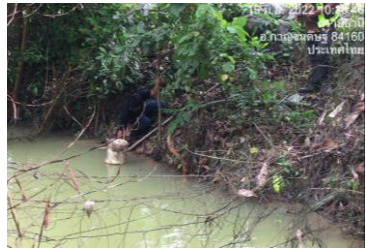
<p>บ่อดักตะกอน “บ2”</p>

4.ให้สร้างคันทำนบกั้นดินและระบายน้ำโดยรอบที่เก็บกองเปลือกดิน โดยให้มีทิศทางการไหลของน้ำไปยังบ่อดักตะกอนที่จัดเตรียมไว้ บริเวณหมายเลข “บ1” และ “บ2” พร้อมทั้งปลูกพืชคลุมดินและไม้ยืนต้นบนแนวคันดิน และตรวจสอบคูระบายน้ำและบ่อดักตะกอนให้ใช้งานได้ดียุ่เสมอ	ปฏิบัติ : มีการจัดสร้างบ่อดักตะกอน “บ1” และ “บ2” พร้อมทั้งปลูกพืชคลุมดินและไม้ยืนต้นบนแนวคันดินรอบบ่อ โดยปัจจุบันโครงการได้เบี่ยงทางไหลของน้ำขุนชั้นบริเวณที่เก็บกองเปลือกดินที่อาจเกิดจากการชะล้างในช่วงฤดูฝนให้ไหลลงสู่ Sump ภายในบ่อเหมืองแทนการเบี่ยงน้ำให้ไหลลงสู่บ่อดักตะกอน “บ1” เนื่องจากพื้นที่รับน้ำขุนชั้นใน Sump มีขนาดใหญ่กว่าบ่อดักตะกอน “บ1” ช่วยเพิ่มประสิทธิภาพในการดักตะกอนน้ำขุนชั้นได้ดีกว่า

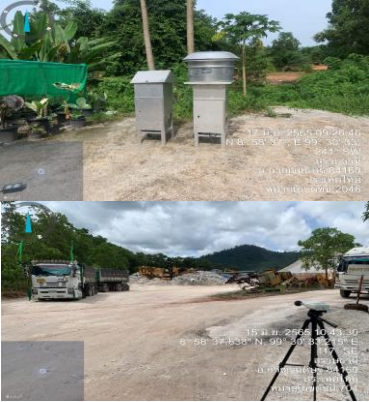
<p>โรงแต่งแร่ของโครงการ</p>   <p>ชุมชนบ้านคีรีรอบ</p>
