ผลการปฏิบัติตามมาตรการป้องกันและ
แก้ไขผลกระทบสิ่งแวดล้อม

ผลการปฏิบัติตามมาตรการป้องกันและแก้ไขผลกระทบสิ่งแวดล้อม ของโครงการ BELLE AVENUE (กลุ่มอาคาร A และ B) ระยะดำเนินการ ระหว่างเดือนมกราคม-มิถุนายน พ.ศ. 2565 ซึ่งติดตามตรวจสอบโดยบริษัท ยูโนเต็ด แอนนาลิสต์ แอนด์ เอ็นจิเนียริง คอนซัลแตนท์ จำกัด เมื่อวันที่ 29 เมษายน พ.ศ. 2565 สรุปผลดังตารางที่ 2-1

ตารางที่ 2-1 สรุปผลการปฏิบัติตามมาตรการป้องกันและแก้ไขผลกระทบสิ่งแวดล้อม โครงการ BELLE AVENUE (กลุ่มอาคาร A และ B) ระยะดำเนินการ ระหว่างเดือนมกราคม-มิถุนายน พ.ศ. 2565

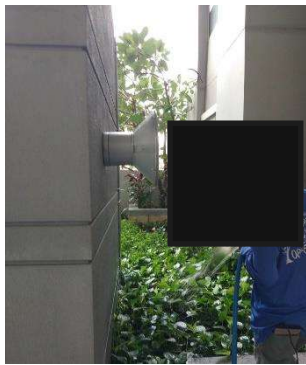
รูปที่ 2-1 การดูแลต้นไม้และพื้นที่สีเขียว

1. สภาพภูมิประเทศ	-	-	-
2. ดิน	1. ปรับปรุงคุณภาพของดินบริเวณที่จะปลูกต้นไม้	โครงการได้จ้างบริษัท คนรักษ์สวน จำกัด ดูแลต้นไม้และพื้นที่สีเขียวให้มีสภาพดี และสวยงามอยู่เสมอ รวมไปถึงการปรับปรุงคุณภาพของดิน (การใส่ปุ๋ย การพรวนดิน และรดน้ำ) แสดงดังรูปที่ 2-1	-

7. หมั่นดูแลรักษาพื้นที่สีเขียว โดยรอบอาคารให้สมบูรณ์อยู่เสมอ	โครงการได้จ้างบริษัท คนรักสีเขียว จำกัด ดูแลต้นไม้และพื้นที่สีเขียวให้มีสภาพดี และสวยงามอยู่เสมอ แสดงดังรูปที่ 2-1 และรูปที่ 2-2

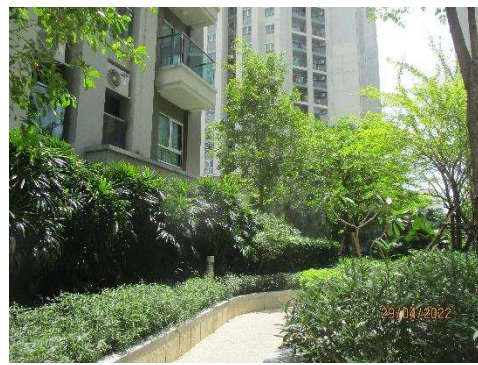
รูปที่ 2-2 พื้นที่สีเขียวของโครงการ

2. จัดให้มีพื้นที่สีเขียวภายในโครงการทั้งหมดประมาณ 12,585.6 ตร.ม. ซึ่งแบ่งเป็นพื้นที่สีเขียวบริเวณชั้น Ground ประมาณ 5,233.76 ตร.ม. และพื้นที่สีเขียวบริเวณชั้น Podium ประมาณ 5,831 ตร.ม. และตามพื้นที่บริเวณระเบียงของชั้นห้องพัก รวมทั้งหมดในส่วนนี้ 1,520.84 ตร.ม. เมื่อคิดสัดส่วนของพื้นที่สีเขียวต่อจำนวนผู้อาศัยในโครงการจะได้ประมาณ 1.09 ตร.ม.ต่อคน สัดส่วนของพื้นที่สีเขียวต่อพื้นที่โครงการร้อยละ 42.51 และสัดส่วนของพื้นที่สีเขียวชั้นล่างต่อพื้นที่สีเขียวทั้งหมด ร้อยละ 40.59	โครงการจัดให้มีพื้นที่สีเขียว พร้อมทั้งดูแลให้มีสภาพที่ดีสวยงามอยู่เสมอ แสดงดังรูปที่ 2-1 และรูปที่ 2-2

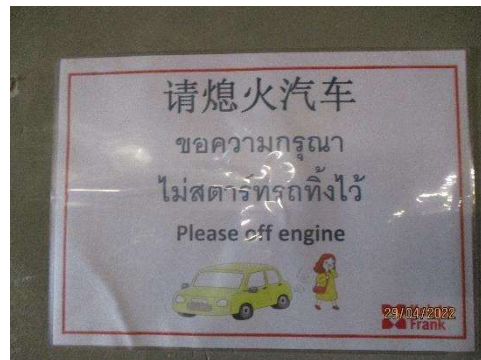
รูปที่ 2-4 ป้ายห้ามติดเครื่องยนต์ทิ้งไว้ บริเวณลานจอดรถยนต์และอาคารจอดรถยนต์ในอาคาร

3. คุณภาพอากาศ (ต่อ)	4. ติดป้ายห้ามติดเครื่องยนตืไว้ บริเวณลานจอดรถยนต์ตลอดแนวเขตที่ดิน รวมทั้งอาคารจอดรถยนต์ในพื้นที่เห็นได้ชัดเจน	โครงการได้ติดป้ายห้ามติดเครื่องยนต์ไว้ บริเวณลานจอดรถยนต์และอาคารจอดรถยนต์ในอาคาร แสดงดังรูปที่ 2-4

9. ติดประกาศห้ามติดเครื่องยนตภายในอาคารจอดรถยนต์ในที่เห็นเด่นชัด	โครงการได้ติดป้ายห้ามติดเครื่องยนต์ไว้ บริเวณลานจอดรถยนต์และอาคารจอดรถยนต์ในอาคาร แสดงดังรูปที่ 2-4	-

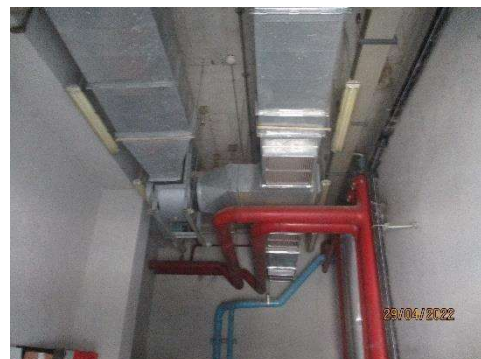
รูปที่ 2-6 พัฒนาระบายอากาศในห้องพักขยะ

6. ห้องพักขยะหรือห้องรวบรวมขยะเปียกต้องติดตั้งเครื่องปรับอากาศเพื่อชะลอการย่อยสลายของขยะและกลิ่น	โครงการได้ติดตั้งพัดลมระบายอากาศไว้ภายในห้องพักขยะของอาคาร แสดงดังรูปที่ 2-6	-

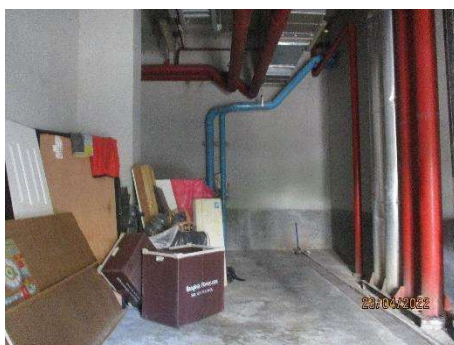
รูปที่ 2-7 ห้องพักขยะ

7. ห้องพักขยะเปียกและห้องพักขยะแห้งจะต้องจัดตารางเวลาการขนย้ายเป็นประจำ	โครงการได้กำหนดช่วงเวลาในการขนย้ายขยะ 2 ช่วงเวลาต่อวัน คือเวลา 08.30 - 10.00 น. และ 15.00-16.00 น. แสดงดังรูปที่ 2-7 และภาคผนวก ค-3	-

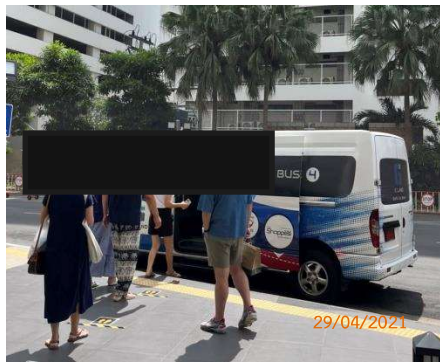
รูปที่ 2-8 รถรับ-ส่งของโครงการ

8. รณรงคืให้ผู้อยู่อาศัยเดินทางโดยระบบขนส่งของกทม. ได้แก่ รถไฟฟ้าใต้ดิน และระบบขนส่งมวลชน เพื่อลดปริมาณมลพิษที่เกิดจากการใช้รถยนต์ส่วนบุคคล	เนื่องจากโครงการเป็นส่วนหนึ่งในโครงการของ The Grand Rama 9 บริษัท เซ็นทรัลพัฒนา จำกัด (มหาชน) (CPN) ได้จัดให้มีรถรับ-ส่งบริการสำหรับผู้อาศัยและผู้ใช้บริการทั่วไป เพื่อเดินทางไปยังระบบขนส่งของกทม. ได้แก่ รถไฟฟ้าใต้ดิน และระบบขนส่งมวลชน เป็นประจำทุกวันระหว่างเวลา 07:00-20:00 น. แสดงดังรูปที่ 2-8	-

2. รณรงค์ให้ผู้พักอาศัยในโครงการใช้รถไฟฟ้าใต้ดินหรือระบบขนส่งมวลชนทุกประเภทเนื่องจากสถานีรถไฟฟ้าตั้งอยู่ไม่ห่างจากโครงการมากนัก	เนื่องจากโครงการเป็นส่วนหนึ่งในโครงการของ The Grand Rama 9 บริษัทเซ็นทรัลพัฒนา จำกัด (มหาชน) (CPN) ได้จัดให้มีรถรับ-ส่งบริการสำหรับผู้อยู่อาศัยและผู้ใช้บริการทั่วไป เพื่อเดินทางไปยังระบบขนส่งของกทม. ได้แก่ รถไฟฟ้าใต้ดินและระบบขนส่งมวลชน เป็นประจำทุกวันระหว่างเวลา 07:00-20:00 น. แสดงดังรูปที่ 2-8	-

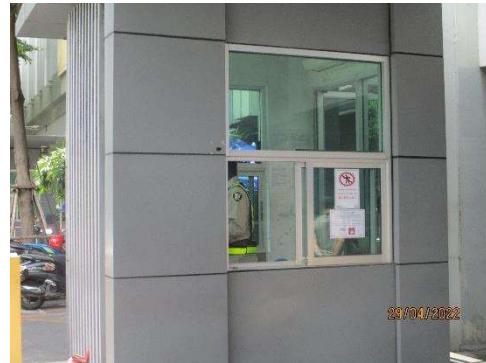
รูปที่ 2-9 จุดรับบัตรจอดรถยนต์

9. จุดที่ตั้งของพนักงานรับบัตรจอดรถยนต์ต้องอยู่ภายนอกอาคารและต้องมีการระบายอากาศ รวมทั้งสามารถปิดของรับบัตรเพื่อลดปริมาณไอเสียเข้าสู่ห้องพักพนักงาน	โครงการจัดให้จุดที่ตั้งของพนักงานรับบัตรจอดรถยนต์อยู่ภายนอกอาคาร และมีช่องเปิดบัตรรับบัตรเพื่อลดปริมาณไอเสียเข้าสู่ห้องพนักงาน แสดงดังรูปที่ 2-9	-

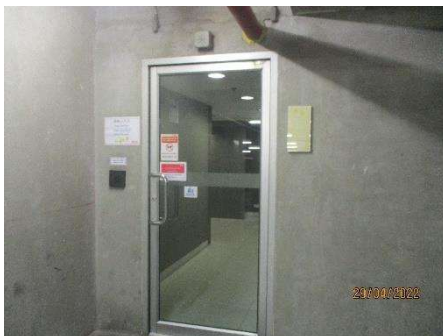
รูปที่ 2-10 ประตูเข้า-ออกสู่อาคารจอดรถยนต์

3. คุณภาพอากาศ (ต่อ)	10. ช่องเปิด เช่น หน้าต่างและประตู ที่เปิดเข้า-ออก สู่อาคารจอดรถยนต์ จักต้องปิดอยู่เสมอ โดยปิดป้ายแสดงหรือเตือนให้เห็นเด่นชัด ประตูกักต้องเป็นประตูที่มีระบบปิดตัวเองโดยแรงดึงดูดหรือระบบเลื่อนปิดกรณีประตูแบบเลื่อน	โครงการใช้ระบบประตูสียกการเพื่อเปิดเข้า-ออกสู่อาคารจอดรถยนต์ พร้อมพรมมีระบบเสียงเตือนหากมีการเปิดประตูทิ้งไว้ และจัดให้มีป้ายเตือนให้ปิดประตูทุกครั้งหลังใช้งานให้เป็นอย่างเด่นชัด แสดงตั้งรูปที่ 2-10 และรูปที่ 2-11	-

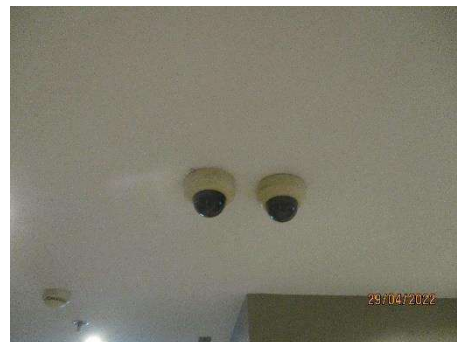
รูปที่ 2-13 กล้องโทรทัศน์วงจรปิด
บริเวณโถงทางเดินหน้าลิฟต์โดยสาร

11. การดูแลรักษาความปลอดภัย กรณีลานจอดรถ ให้ใช้ระบบกล้องโทรทัศน์วงจรปิด และจัดเตรียมสถานที่หรือพื้นที่ไว้ในอาคารซึ่งไม่ใช้พื้นที่จอดรถ เช่น ก่อนประตูทางออกสู่ลานจอดรถไว้ให้กับพนักงานรักษาความปลอดภัย	โครงการได้จัดเตรียมพื้นที่สำหรับพนักงานรักษาความปลอดภัยบริเวณอาคารจอดรถยนต์ แสดงตั้งรูปที่ 2-12 ทั้งนี้ อยู่ระหว่างการศึกษาแผนการติดตั้งกล้องโทรทัศน์วงจรปิดบริเวณทางเข้า-ออกอาคารจอดรถยนต์ โดยใช้พื้นที่ประชุมในปี พ.ศ. 2564 อย่างไรก็ตาม โครงการได้ติดตั้งกล้องวงจรปิดบริเวณทางเดินหน้าลิฟต์ เพื่อดูแลรักษาความปลอดภัยภายในอาคาร แสดงตั้งรูปที่ 2-13	-

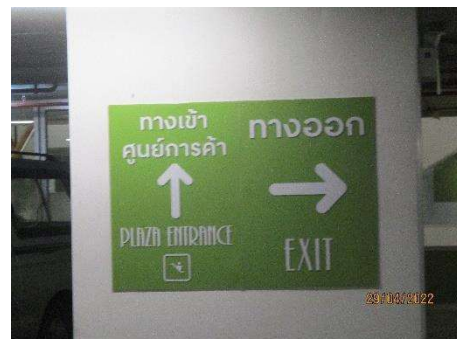
รูปที่ 2-15 ป้ายจราจร

5. แหล่งน้ำใต้ดิน	-	-	-
6. ทรัพยากรชีวภาพ	-	-	-
7. การคมนาคมขนส่ง	1. จัดการบริหารการจราจรโดยรอบโครงการให้เป็นการเดินทาง เดียว เพื่อความสะดวกแก่ผู้ใช้ถนน	โครงการมีการกำหนดเส้นทางเดินรถ รวมถึงติดป้ายจราจรการเดินรถในพื้นที่โครงการ และจัดให้มีเจ้าหน้าที่รักษาความปลอดภัยบริเวณทางเข้า-ออกพื้นที่โครงการ เพื่ออำนวยความสะดวกและดูแลการจัดการจราจรของโครงการแสดงดังรูปที่ 2-15, รูปที่ 2-16 และภาคผนวก ค-4

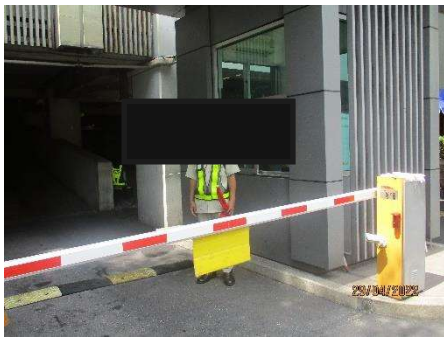
รูปที่ 2-16 พนักงานรักษาความปลอดภัย
บริเวณทางเข้า-ออกพื้นที่โครงการ

องค์ประกอบทางสิ่งแวดล้อม	มาตรการป้องกันและแก้ไขผลกระทบสิ่งแวดล้อม	ผลการปฏิบัติตามมาตรการฯ	ปัญหา อุปสรรคที่ไม่สามารถปฏิบัติตามมาตรการและแนวทางการแก้ไข
7. การคมนาคมขนส่ง (ต่อ)	3. จัดการจราจรบริเวณจุดต่อระหว่างถนนโครงการสายหลักกับถนนโครงข่ายสายรองโดยให้ถนนโครงข่ายสายหลักได้รับสิทธิในการผ่านทางอย่างเหมาะสม ห้ามจัดจังหวะสัญญาณไฟให้กับถนนโครงข่ายสายรองมากเกินไป (การเกิดความล่าช้าบนถนนโครงข่ายสายรองมีผลเสียน้อยกว่าการเกิดความล่าช้าบนถนนโครงข่ายสายหลัก)	โครงการได้มีเจ้าหน้าที่รักษาความปลอดภัยประจำอยู่บริเวณทางเข้า-ออกพื้นที่โครงการตลอดเวลา เพื่ออำนวยความสะดวกให้กับรถเข้า-ออก และดูแลการจัดการจราจรของโครงการ แสดงดังรูปที่ 2-16	-

5. บริเวณประตูทางเข้า-ออกโครงการ ต้องจัดให้มียามรักษาการณ์ประจำอยู่ตลอดเวลาเพื่อคอยอำนวยความสะดวกให้กับรถเข้า-ออก ทั้งนี้ เพื่อป้องกันอุบัติเหตุที่ประตูทางตรง และลดความล่าช้าในการเข้าออก	โครงการได้มีเจ้าหน้าที่รักษาความปลอดภัยประจำอยู่บริเวณทางเข้า-ออกพื้นที่โครงการตลอดเวลา เพื่ออำนวยความสะดวกให้กับรถเข้า-ออก และดูแลการจัดการจราจรของโครงการ แสดงดังรูปที่ 2-16	-

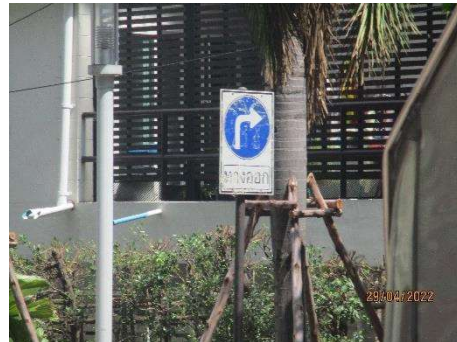
รูปที่ 2-17 ป้ายบอกทิศทาง หรือรูปป้ายด้านนอกอาคาร

4. จัดให้พาหนะที่ต้องการออกจากโครงการแล้วมีเจ้าหน้าที่ผู้ดูแลพระราม 9 ใช้ทางออกที่ซอยพระราม 9 ซอย 3 จะดีที่สุด ส่วนผู้ที่ต้องการออกสู่ถนนรัชดาภิเษกให้ออกทางซอยพระราม 9 สแควร์ ทั้งนี้ต้องทำการประชาสัมพันธ์ให้ผู้พักอาศัยในโครงการทราบด้วย โดยประชาสัมพันธ์ผ่านแผ่นพับ และป้ายบอกทิศทาง	โครงการได้ติดตั้งป้ายบอกทิศทาง สำหรับทางออกจากโครงการมุ่งหน้าสู่ถนนพระราม 9 และถนนรัชดาภิเษก บริเวณทางออกของอาคารจอดรถยนต์ แสดงดังรูปที่ 2-17	-

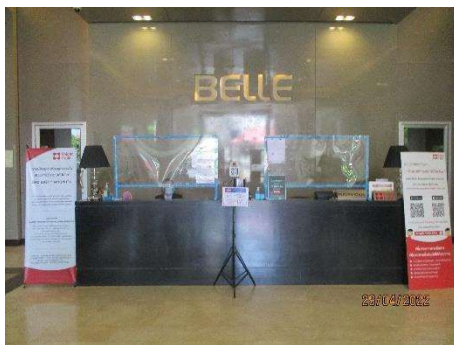
รูปที่ 2-18 ไฟส่องสว่าง บริเวณทางเข้า-ออกโครงการ

6. ติดตั้งไฟแสงสว่างบริเวณประตูเข้า-ออก และป้ายบอกทางเข้าโครงการ เพื่อให้สังเกตเห็นได้อย่างชัดเจน	โครงการได้ติดตั้งไฟแสงสว่างบริเวณประตูเข้า-ออก และป้ายบอกทางเข้าโครงการ แสดงดังรูปที่ 2-18	-

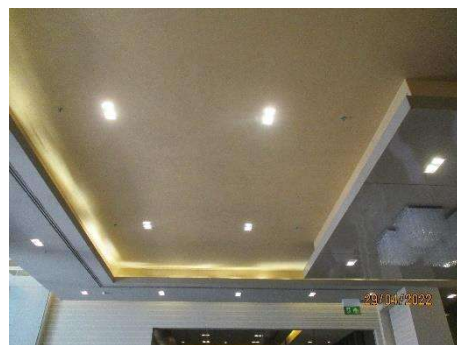
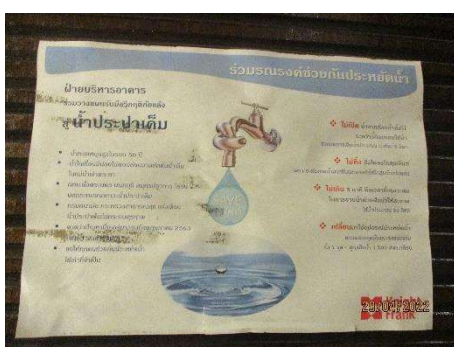
รูปที่ 2-19 ป้ายรณรงค์การใช้น้ำอย่างประหยัด

8. การใช้น้ำ	1. รณรงค์ให้ผู้พักอาศัยในโครงการร่วมมือกันใช้น้ำอย่างประหยัด	โครงการได้ติดป้ายรณรงค์การใช้น้ำอย่างประหยัดไว้ที่ห้องน้ำส่วนกลาง แสดงดังรูปที่ 2-19	-

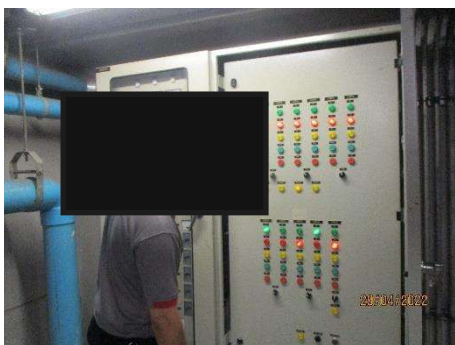
รูปที่ 2-23 เจ้าหน้าที่ดูแลระบบบำบัดน้ำเสีย

6. ในการควบคุมการทำงานและประสิทธิภาพของระบบบำบัดน้ำเสียมีแผนการตรวจสอบและการทำงานของเครื่องสูบน้ำ อุปกรณ์เครื่องจักรเป็นประจำอยู่เสมอ โดยเฉพาะในส่วนของผู้ประกอบการเครื่องจักรที่อาจเกิดจากการชำรุดได้ง่าย เช่น เครื่องสูบน้ำ เครื่องเติมอากาศ และจัดซื้อชิ้นส่วนที่เสียหายและบ่อยครั้งไว้ เพื่อป้องกันไม่ให้เกิดการขัดข้องจนไม่สามารถทำงานได้ ผู้ควบคุมระบบบำบัดจะต้องจัดวางโปรแกรมบำรุงรักษาเครื่องจักร ดังนี้ 1) วางระบบการจัดเก็บข้อมูล เช่น บันทึกการซ่อม 2) การดูแลอุปกรณ์ต่างๆ จะต้องรักษาให้สะอาด ไม่ขาดการหล่อลื่นจนเกิดการฝืดเคือง ส่วนอุปกรณ์ไฟฟ้าต้องไม่ให้เปียกชื้น 3) ในการใช้งานอุปกรณ์ของระบบ เช่น เครื่องสูบน้ำ เครื่องเติมอากาศ จะต้องมีการบำรุงรักษาและปฏิบัติตามขั้นตอนต่างๆ ของบริษัทผู้ผลิต และหากมีปัญหาจะต้องแจ้งทางผู้ผลิตหรือจัดให้มีช่างมาตรวจสอบแก้ไข	โครงการมอบหมายให้ช่างเทคนิคประจำอาคารเป็นผู้ควบคุมดูแลระบบบำบัดน้ำเสีย รวมถึงการตรวจสอบประจำวันเพื่อให้อยู่ในสภาพพร้อมใช้งาน และซ่อมบำรุงระบบบำบัดน้ำเสียตามแผนการบำรุงรักษาเชิงป้องกันประจำปี พร้อมทั้งแบบบันทึกรายละเอียดของสถิติและข้อมูลซึ่งแสดงผลการทำงานของระบบบำบัดน้ำเสีย (ทส.1 และทส.2.) แสดงดังรูปที่ 2-23, ภาคผนวก ค-2 และภาคผนวก ค-5	-

9. ระบบบำบัดน้ำเสีย (ต่อ)	7. โครงการต้องติดตามตรวจสอบประสิทธิภาพของระบบบำบัดน้ำเสียอย่างสม่ำเสมอ พร้อมทั้งจัดทำรายงานบันทึกผลและสภาพปัญหา การปรับปรุงและการซ่อมแซมอย่างสม่ำเสมอ	โครงการมอบหมายให้ช่างเทคนิคประจำอาคารเป็นผู้ควบคุมดูแลระบบบำบัดน้ำเสีย รวมถึงการตรวจสอบประจำวันเพื่อให้อยู่ในสภาพพร้อมใช้งาน และซ่อมบำรุงระบบบำบัดน้ำเสียตามแผนการบำรุงรักษาเชิงป้องกันประจำปี พร้อมทำแบบบันทึกรายละเอียดของสถิติและข้อมูลซึ่งแสดงผลการทำงานของระบบบำบัดน้ำเสียของแหล่งกำเนิดมลพิษ และรายงานสรุปผลการทำงานของระบบบำบัดน้ำเสีย (ทส.1 และ 2) แสดงดังรูปที่ 2-23, ภาคผนวก ค-2 และภาคผนวก ค-5	-

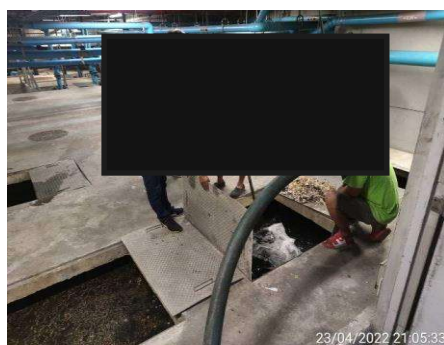
รูปที่ 2-24 การสูบน้ำจากตะกอนในถังเกรอะ

5. โครงการจะต้องสูบลูกกักต่อนในถังเกรอะ (Septic Tank) และ ถังแยกกาก เมื่อปริมาณกากตะกอนมีระดับสูง หรือเป็นประจำทุกเดือน โดยจ้างรถสูบล้างสิ่งปฏิกูลของกรุงเทพมหานคร (สำนักงานเขตห้วยขวาง) มาสูบลูกก่อนไปกำจัด	โครงการติดท่อให้รถสูบล้างสิ่งปฏิกูลจากสำนักงานเขตห้วยขวางมาสูบลูกกักต่อนในถังเกรอะ (Septic Tank) และถังแยกกาก ปีละ 1 ครั้ง และสำหรับพื้นที่พลั่วฯ บริษัท บีดีเวลลอปเม้นท์ จำกัด จะจัดให้มีการสูบลูกกักต่อนทุก 3 เดือน โดยพิจารณาจากปริมาณกากตะกอนในถัง และปรับความถี่ตามความเหมาะสม แสดงดังรูปที่ 2-24 และภาคผนวก ค-12	-

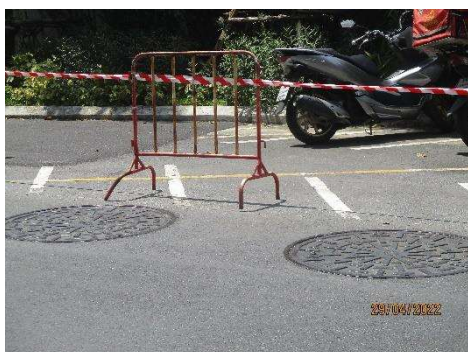
รูปที่ 2-25 บ่อหน่วงน้ำ เครื่องสูบน้ำ และตู้ควบคุมการทำงาน

5. การระบายน้ำฝนของโครงการจะไม่มีการระบายน้ำออกทางถนนที่มีมิตร	การระบายน้ำฝนของโครงการดำเนินการโดยจัดให้มีบ่อหน้าจำนวน 3 บ่อตั้งอยู่ใต้ดินบริเวณทางวิ่งรถด้านทิศเหนือของโครงการ ท่อระบายน้ำและบ่อหน้าจะสามารถรองรับปริมาณน้ำหลักของโครงการได้อย่างเพียงพอ และจะสูบน้ำไปยังบ่อตรวจคุณภาพน้ำ ก่อนระบายออกสู่ท่อระบายน้ำสู่คลองแยสุ่น โดยไม่มีการระบายออกทางถนนที่มีมิตรตามที่มีการกำหนด แสดงดังรูปที่ 2-25	-

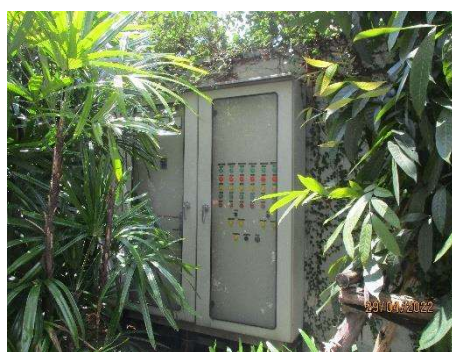
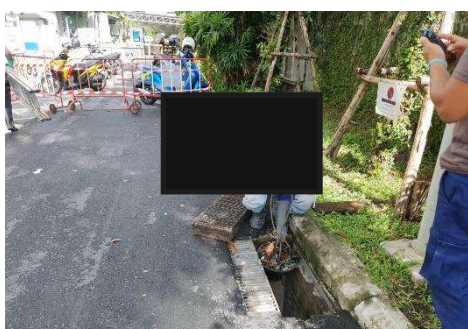
รูปที่ 2-26 การทำความสะอาดรางระบายน้ำ
ภายในโครงการ

3. ทำความสะอาดระบบระบายน้ำภายในโครงการเป็นประจำ	โครงการจัดให้มีเจ้าหน้าที่ดูแลความสะอาดของระบบระบายน้ำภายในพื้นที่โครงการเป็นประจำ แสดงดังรูปที่ 2-26	-

4. เพื่อป้องกันการอุดตันของระบบระบายน้ำ ซึ่งจะก่อให้เกิดปัญหาการระบายน้ำไม่ทันและน้ำท่วมขัง จะต้องกวาดซึบให้พนักงานทำความสะอาดเก็บกวาดขยะ เช่น ถังพลาสติก เศษใบไม้หรือเศษวัสดุต่างๆ ที่อาจจะลงไปอุดตันทำให้การระบายน้ำไม่มีประสิทธิภาพ	โครงการจัดให้มีเจ้าหน้าที่ดูแลความสะอาดของระบบระบายน้ำภายในพื้นที่โครงการเป็นประจำ แสดงดังรูปที่ 2-26	-

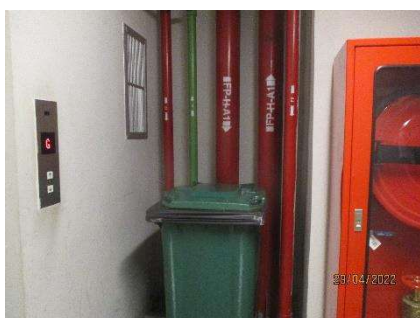
รูปที่ 2-28 ถังรองรับมูลฝอยที่จัดไว้แต่ชั้นพักอาศัย

11. การกำจัดขยะมูลฝอย	1. จัดให้มีเจ้าหน้าที่ของโครงการทำการขนย้ายขยะจากชั้นห้องพักแต่ละชั้น และถึงรองรับขยะของพื้นที่ส่วนกลางมาไว้ที่ห้องพักทุกวัน ในเวลา 08:30-10:00 น. เป็นประจำทุกวัน 2. จัดให้มีเจ้าหน้าที่ของโครงการลำเลียงขยะจากห้องพักขยะชั้นใต้ดิน 2 ทั้ง 4 ห้อง ไปไว้ที่ห้องพักขยะรวมชั้น Ground เป็นประจำทุกวัน และลำเลียงจากห้องนี้ไปไว้ในตู้พักขยะทุกวัน 3. จัดเตรียมถังรองรับมูลฝอยไว้บริเวณหน้าลิฟต์โดยสารของชั้นห้องพักทุกชั้น ชั้นละ 3 ถึง แบ่งเป็น ถึงขยะเปียก ถึงขยะแห้ง และขยะอันตราย 4. จัดเตรียมถังรองรับมูลฝอยไว้บริเวณหน้าลิฟต์โดยสารทุกแห่งของชั้นใต้ดิน 2 จนถึงชั้นที่ 5 จุดละ 3 ถึง คือ ถึงขยะเปียก ถึงขยะแห้ง และขยะอันตราย 5. ถังรองรับมูลฝอยที่จัดเตรียมไว้ต้องเป็นถังที่มีฝาปิดมิดชิด มีสีแยกตามประเภทของมูลฝอย และติดป้ายไว้อย่างชัดเจน เช่น ถึงสีเขียว สำหรับขยะเปียก ถึงสีเหลืองสำหรับขยะแห้ง และถึงสีเทา สำหรับขยะอันตราย	โครงการจัดให้มีเจ้าหน้าที่ขนย้ายขยะจากชั้นห้องพักแต่ละชั้น และถึงรองรับขยะของพื้นที่ส่วนกลางมาไว้ที่ห้องพักขยะเป็นประจำทุกวัน ในเวลา 08:30-10:00 น. และ 15:00-16:00 น. แสดงดังรูปที่ 2-27 และภาคผนวก ค-3 โครงการจัดให้มีเจ้าหน้าที่ขนย้ายขยะจากชั้นห้องพักแต่ละชั้น และถึงรองรับขยะของพื้นที่ส่วนกลางมาไว้ที่ห้องพักขยะเป็นประจำทุกวัน ในเวลา 08:30-10:00 น. และ 15:00-16:00 น. แสดงดังรูปที่ 2-27 และภาคผนวก ค-3 โครงการได้จัดเตรียมถังรองรับมูลฝอยที่มีฝาปิดมิดชิดไว้ในห้องตรงข้ามลิฟต์โดยสารของชั้นห้องพักทุกชั้น เพื่อป้องกันกลิ่นรบกวนผู้พักอาศัย แสดงดังรูปที่ 2-28 โครงการได้จัดเตรียมถังรองรับมูลฝอยที่มีฝาปิดมิดชิด ไว้ในห้องตรงข้ามลิฟต์โดยสารของชั้นห้องพักทุกชั้น เพื่อป้องกันกลิ่นรบกวนผู้พักอาศัย แสดงดังรูปที่ 2-28 โครงการได้จัดเตรียมถังรองรับมูลฝอยที่มีฝาปิดมิดชิด ไว้ในห้องตรงข้ามลิฟต์โดยสารของชั้นห้องพักทุกชั้น เพื่อป้องกันกลิ่นรบกวนผู้พักอาศัย แสดงดังรูปที่ 2-28	-

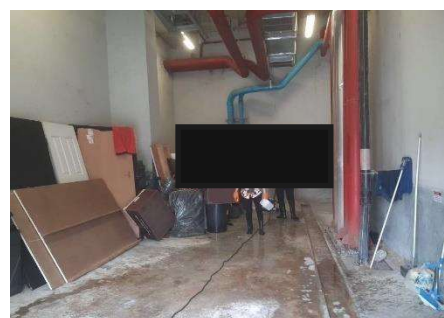
รูปที่ 2-29 การทำความสะอาดห้องพักขยะ

9. ทำความสะอาดห้องพักขยะรวมเป็นประจำ เมื่อขนย้ายขยะออกจากห้องแล้ว	โครงการจัดให้มีเจ้าหน้าที่ทำความสะอาดห้องพักขยะรวมเป็นประจำ เมื่อขนย้ายขยะออกจากห้องแล้ว แสดงดังรูปที่ 2-29	-

10. ทำความสะอาดห้องพักขยะชั้นใต้ดิน 2 เป็นประจำทุกวัน	โครงการไม่มีห้องพักขยะชั้นใต้ดิน อย่างไรก็ตาม โครงการได้ทำความสะอาดห้องพักขยะแต่ละชั้นและห้องพักขยะรวมเป็นประจำ แสดงดังรูปที่ 2-29	-

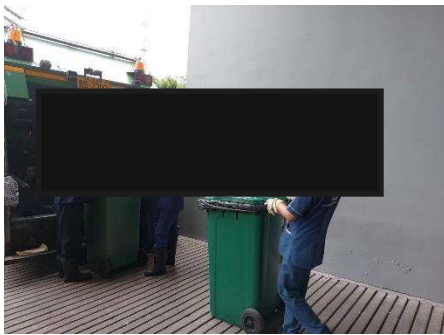
รูปที่ 2-30 การจัดเก็บขยะมูลฝอย
โดยสำนักงานเขตห้วยขวาง

11. การกำจัดขยะมูลฝอย (ต่อ)	6. รณรงค์และสนับสนุนการคัดแยกประเภทขยะ ตามภาชนะที่โครงการจัดเตรียมไว้ รวมทั้งส่งเสริมให้มีการแยกขยะหรือวัสดุที่สามารถนำกลับมาใช้ได้ออกมาเพื่อลดปริมาณขยะที่ต้องกำจัดให้น้อยลง	โครงการจัดให้มีการคัดแยกขยะมูลฝอยทั่วไปและขยะติดเชื้อ โดยเจ้าหน้าที่ของโครงการบริเวณห้องพักขยะของโครงการ และติดต่อให้สำนักงานเขตห้วยขวางมารับขยะทั่วไปกำจัดทุกวัน แสดงดังรูปที่ 2-30	-

12. รณรงค์ให้มีการแยกวัสดุที่สามารถนำกลับมาใช้ใหม่ได้ออกจากขยะมูลฝอยที่นำมาทิ้ง เช่น การติดป้ายรณรงค์บริเวณที่วางขยะ	โครงการจัดให้มีการคัดแยกขยะมูลฝอยทั่วไปและขยะอันตราย โดยเจ้าหน้าที่ของโครงการบริเวณห้องพักขยะของโครงการ และติดต่อให้สำนักงานเขตห้วยขวางมารับขยะทั่วไปกำจัดทุกวัน แสดงดังรูปที่ 2-30	-

11. การจัดขยะมูลฝอย (ต่อ)	16. ติดตั้งให้กรุงเทพมหานคร (สำนักงานเขตห้วยขวาง) มาจัดเก็บขยะอันตรายของโครงการทุกวัน ที่ 1 และ 15 ของเดือน เป็นประจำ และทำการประชาสัมพันธ์ให้ผู้เกี่ยวข้องในโครงการทราบ	โครงการติดต่อนำส่งหน่วยงานจัดเก็บขยะมูลฝอยและขยะอันตราย ทุกวันเวลาประมาณ 15.30 น. แสดงถังรูปที่ 2-30	-

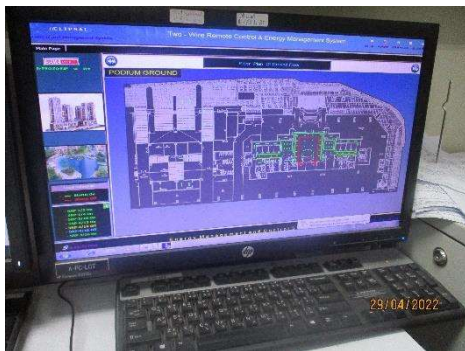
รูปที่ 2-32 การควบคุมระบบแสงสว่างในอาคาร

12. ไฟฟ้าและพลังงาน (ต่อ)	8. จัดทำแผนจัดการการอนุรักษ์พลังงานในอาคาร และบันทึกสถิติเป็นประจำวัน	โครงการไม่มีแผนจัดการการอนุรักษ์พลังงานในอาคาร แต่เลือกใช้หลอด LED สำหรับหลอดไฟส่องสว่าง รวมถึงใช้ระบบ BAS ควบคุมระบบไฟฟ้าแสงสว่างให้มีการเปิด-ปิดในช่วงเวลากลางวัน-กลางคืนตามความเหมาะสม แสดงดังรูปที่ 2-32	-

12. ปิดไฟบริเวณโถงทางเดินของอาคารด้านที่สามารถใช้แสงธรรมชาติได้ โดยเลือกใช้แสงธรรมชาติทดแทน	โครงการใช้ระบบ BAS ควบคุมระบบไฟฟ้าแสงสว่างให้มีการเปิด-ปิดในช่วงเวลากลางวัน-กลางคืนตามความเหมาะสม แสดงดังรูปที่ 2-32	-

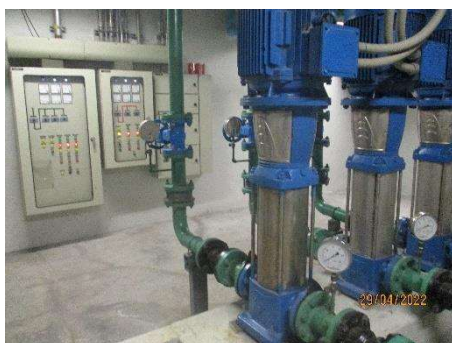
รูปที่ 2-34 มอเตอร์ที่ใช้กับระบบเครื่องกลไฟฟ้าและ
ระบบสุขาภิบาลของโครงการ

12. ไฟฟ้าและพลังงาน	1. เครื่องปรับอากาศชนิดแยกส่วนที่ติดตั้งภายในโครงการจะต้องมีพิกัดกำลังไฟฟ้าไม่เกินกว่า 1.4 กิโลวัตต์ต่อต้นความเย็น 2. ติดตั้งอุปกรณ์เปิด-ปิด ระบบแสงสว่างอัตโนมัติบริเวณพื้นที่ที่เป็นสาธารณะของโครงการ 3. ใช้โวลเตจสูญเสียต่ำสำหรับหลอดไฟฟ้าส่องสว่าง 4. ติดตั้งระบบแสงสว่างในอาคารไม่รวมที่จอดรถต้องไม่สูงเกินกว่า 16 วอตต์ต่อตารางเมตร 5. ใช้หม้อแปลงไฟฟ้าประสิทธิภาพสูงที่มีค่าความสูญเสีย (Total Loss) ต่ำ 6. ติดตั้งอุปกรณ์ปรับแรงดันไฟฟ้าระหว่างหม้อแปลงไฟฟ้ากับตู้จ่ายไฟฟ้าย่อยเพื่อรับแรงดันไฟฟ้าให้อยู่ในระดับที่เหมาะสม 7. เลือกใช้มอเตอร์ประสิทธิภาพสูงกับระบบเครื่องกลไฟฟ้าและระบบสุขาภิบาลของโครงการ	โครงการได้ติดตั้งเครื่องปรับอากาศชนิดแยกส่วนซึ่งมีพิกัดกำลังไฟฟ้าไม่เกินกว่า 1.4 กิโลวัตต์ต่อต้นความเย็น โครงการได้ติดตั้งอุปกรณ์เปิด-ปิด ระบบแสงสว่างอัตโนมัติบริเวณพื้นที่เป็นสาธารณะของโครงการ แสดงถังรูปที่ 2-31 โครงการใช้หลอด LED สำหรับหลอดไฟฟ้าส่องสว่าง โครงการได้ติดตั้งระบบแสงสว่างในอาคารไม่รวมที่จอดรถประมาณ 9 วัตต์ต่อตารางเมตร และใช้ระบบควบคุมอาคารอัตโนมัติ (Building Automation Systems: BAS) ในการควบคุมระบบแสงสว่างในอาคาร แสดงถังรูปที่ 2-32 โครงการเลือกใช้หม้อแปลงไฟฟ้าที่มีประสิทธิภาพสูงและประหยัดพลังงานมาใช้ในการแสดงถังรูปที่ 2-34 โครงการติดตั้งอุปกรณ์ปรับแรงดันไฟฟ้าระหว่างหม้อแปลงไฟฟ้ากับตู้จ่ายไฟฟ้าเพื่อให้การปรับปรุงแรงดันไฟฟ้าให้อยู่ในระดับที่เหมาะสม โครงการใช้ระบบ BAS ในการควบคุมระบบเครื่องกลไฟฟ้าและระบบสุขาภิบาลของโครงการ แสดงถังรูปที่ 2-34	-

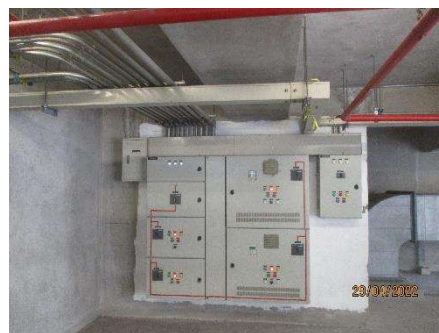
รูปที่ 2-35 อุปกรณ์ควบคุมความเร็วรอบของระบบพัดลม

10. ติดตั้งอุปกรณ์ควบคุมความเร็วรอบของระบบพัดลมและระบบปั๊มน้ำของเครื่องทำความเย็นให้เหมาะสมกับการใช้งาน	โครงการได้ติดตั้งอุปกรณ์ควบคุมความเร็วรอบของระบบพัดลม แสดงดังรูปที่ 2-35 โดยไม่มีการติดตั้งเครื่องทำความเย็น (Chiller) เนื่องจากโครงการใช้เครื่องปรับอากาศชนิดแยกส่วน	-

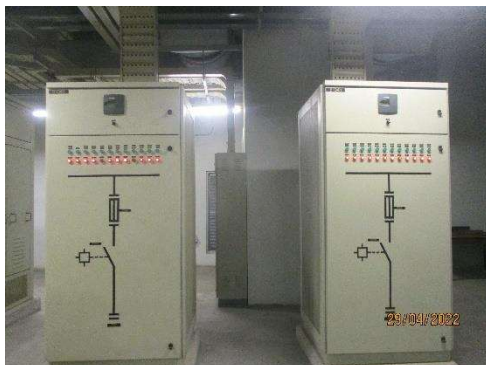
รูปที่ 2-36 อุปกรณ์ควบคุมค่าเพาเวอร์แฟกเตอร์

11. ติดตั้งอุปกรณ์ควบคุมค่าเพาเวอร์แฟกเตอร์ เช่น คาปาซิเตอร์ หรือ จิงโครนสมอเตอร์ ให้สามารถจ่ายค่าพลังไฟฟ้ารีแอคทีฟได้ไม่น้อยกว่าร้อยละ 30 ของขนาดพิกัดหม้อแปลงไฟฟ้า เช่น หม้อแปลงขนาด 500 KVA ต้องติดตั้งคาปาซิเตอร์ 150 KVAR เป็นต้น	โครงการได้ติดตั้งอุปกรณ์ควบคุมคาปาซิเตอร์ ขนาด 12kVAR x12 Step สำหรับหม้อแปลงขนาด 2,000 KVA แสดงดังรูปที่ 2-36	-

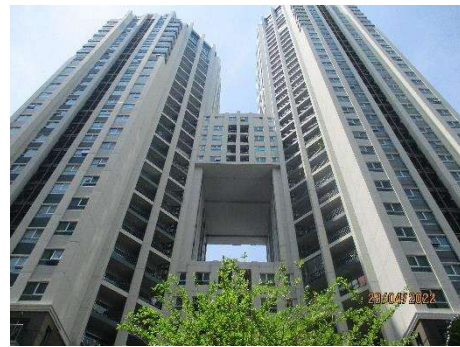
รูปที่ 2-47 พื้นที่ภาพรวมของโครงการ

17. สุขพริยภาพ	1. โครงการฯ จะต้องจัดสภาพภูมิทัศน์และภูมิสถาปัตย์ของโครงการตามที่ได้เสนอไว้ในรายงาน และดูแลรักษาให้มีสภาพที่ดีสวยงามอยู่เสมอ	โครงการได้ดูแลรักษาภูมิทัศน์และภูมิสถาปัตย์ของโครงการให้มีสภาพที่ดีสวยงามอยู่เสมอ แสดงดังรูปที่ 2-2 และรูปที่ 2-47
