รายงานผลการปฏิบัติตามมาตรการป้องกันและแก้ไขผลกระทบสิ่งแวดล้อม
และมาตรการติดตามตรวจสอบคุณภาพสิ่งแวดล้อม ในระยะดำเนินการ

โครงการ De LAPIS Charan 81 (เดอ ลาฟิส จรัญ 81)

ระหว่างเดือนมกราคม-มิถุนายน พ.ศ. 2565

บริษัท โอกลา เทสติ้ง แอนด์ คอนซัลติง เซอร์วิส จำกัด

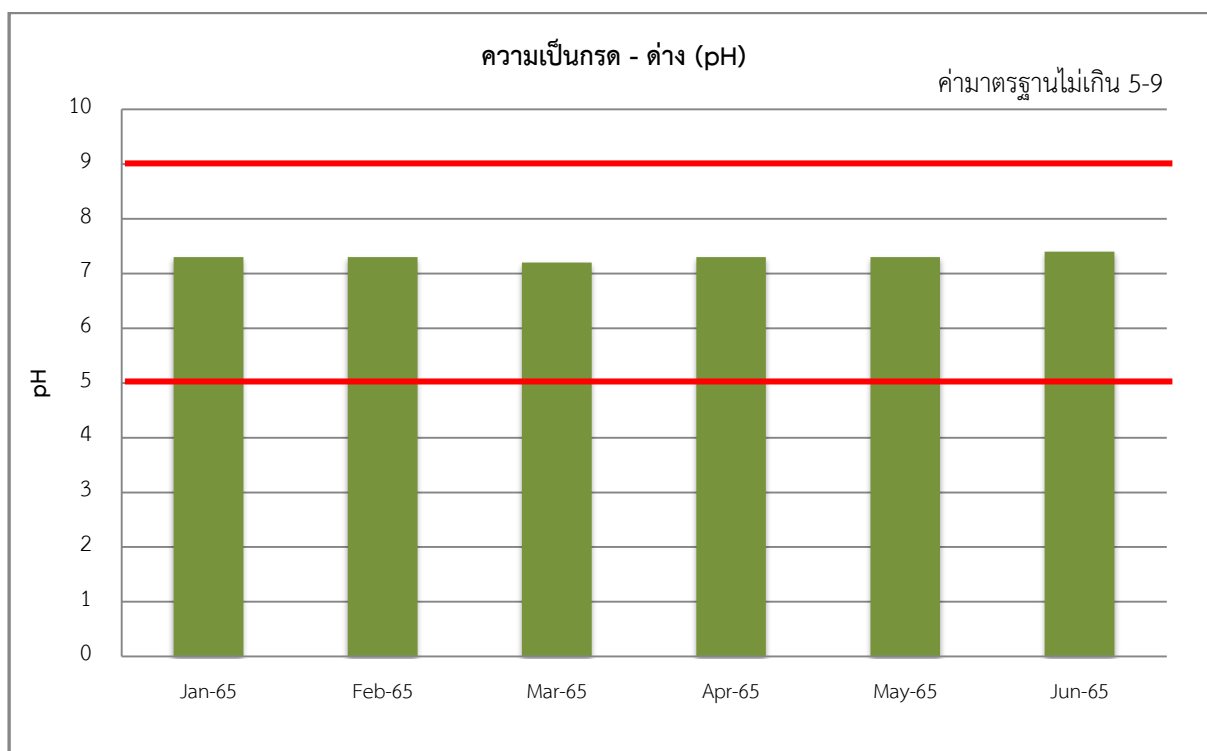
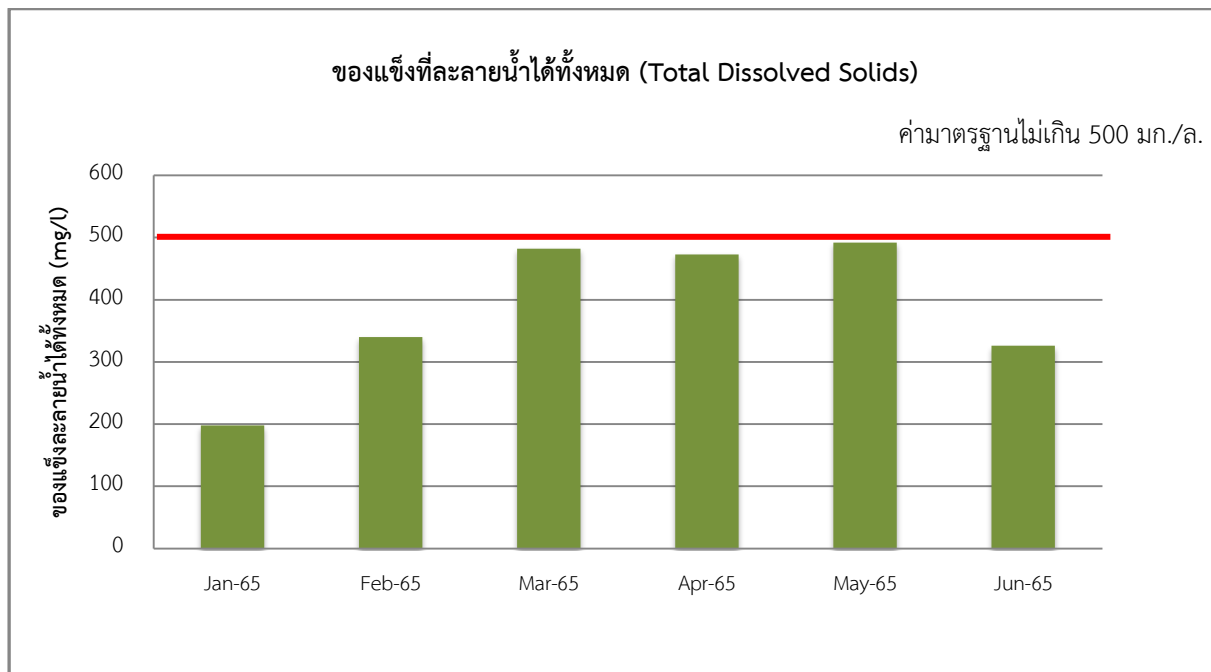
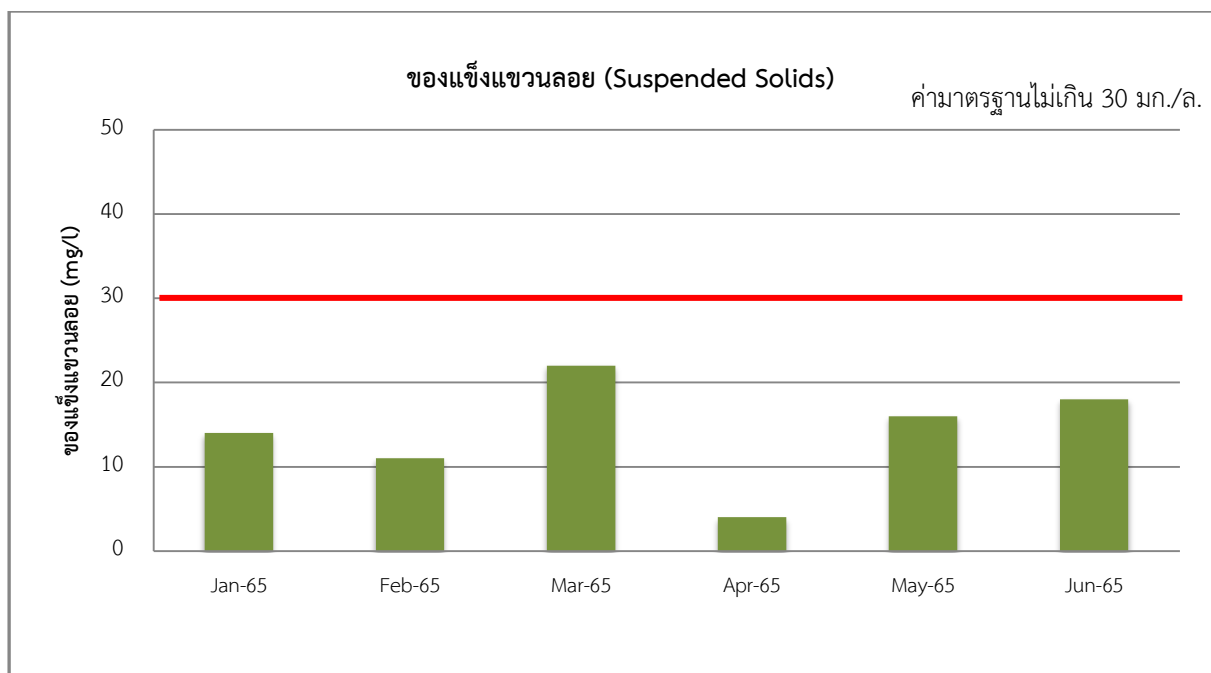
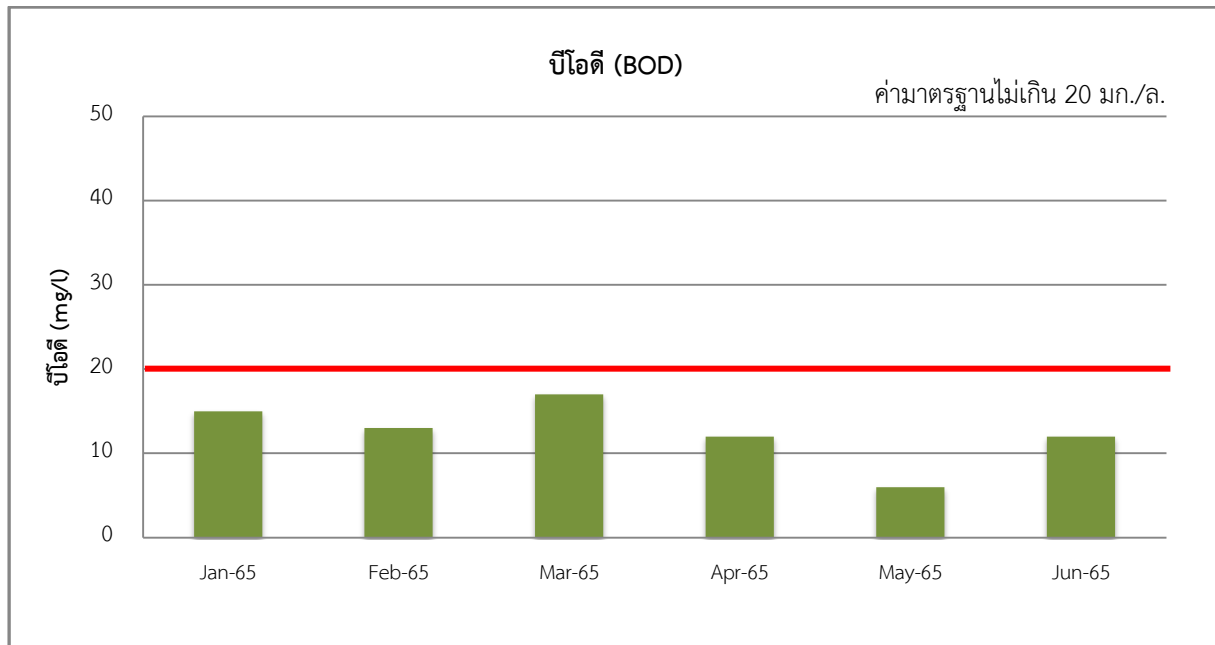
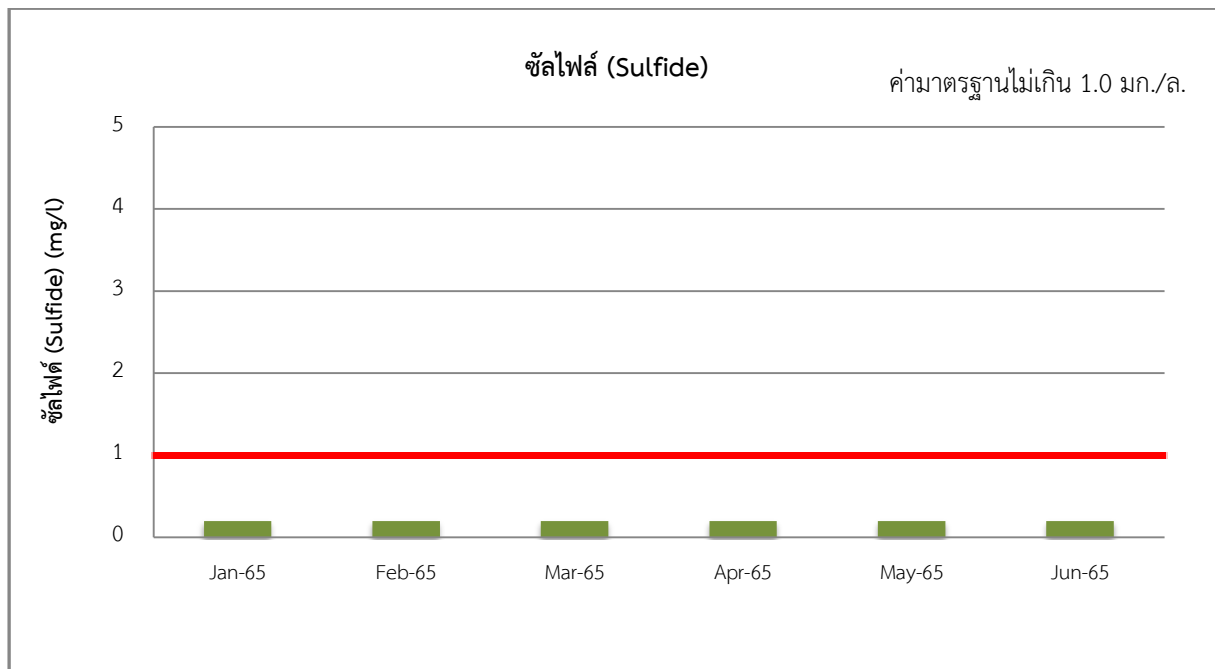
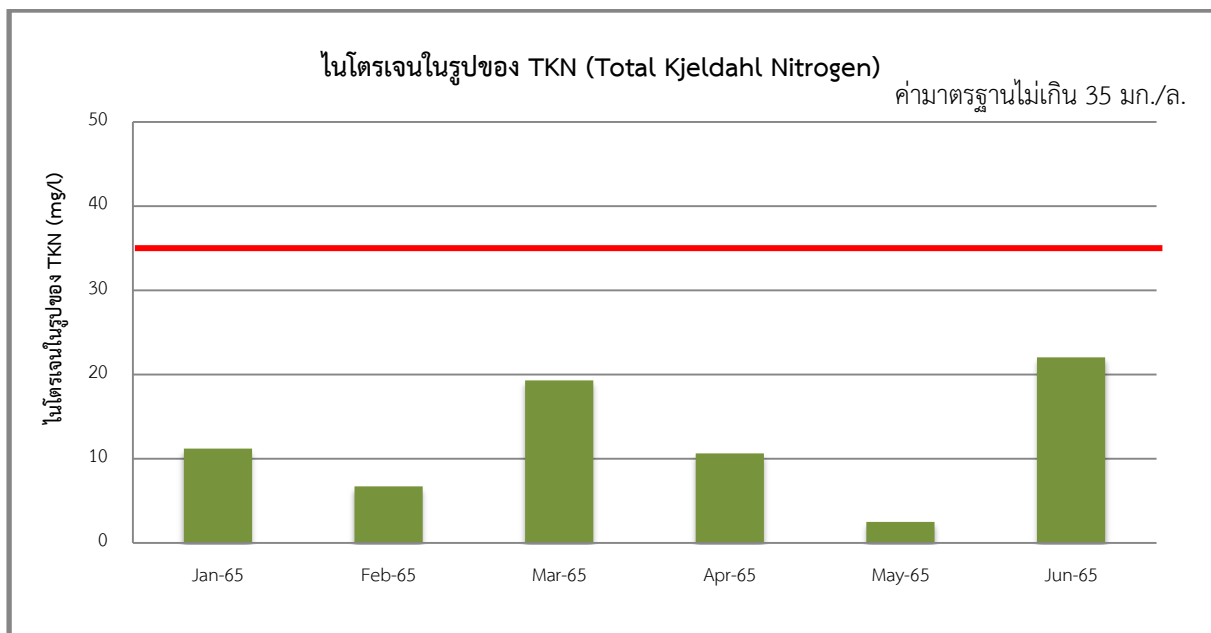
รูปที่ 3-2 ผลการติดตามตรวจสอบคุณภาพน้ำทิ้ง จุติระบายน้ำออกจากระบบบำบัดน้ำเสียของโครงการ De Lapis Charan 81 (เดอ ลาฟีส จักรูญ 81) เดือนมกราคม-มิถุนายน พ.ศ. 2565

หมายเหตุ : มาตรฐานตามประกาศกระทรวงทรัพยากรธรรมชาติและสิ่งแวดล้อม เรื่อง กำหนดมาตรฐาน ควบคุมการระบายน้ำทิ้งจากอาคารบางประเภทและบางขนาด พ.ศ. 2548 (อาคารประเภท ก)

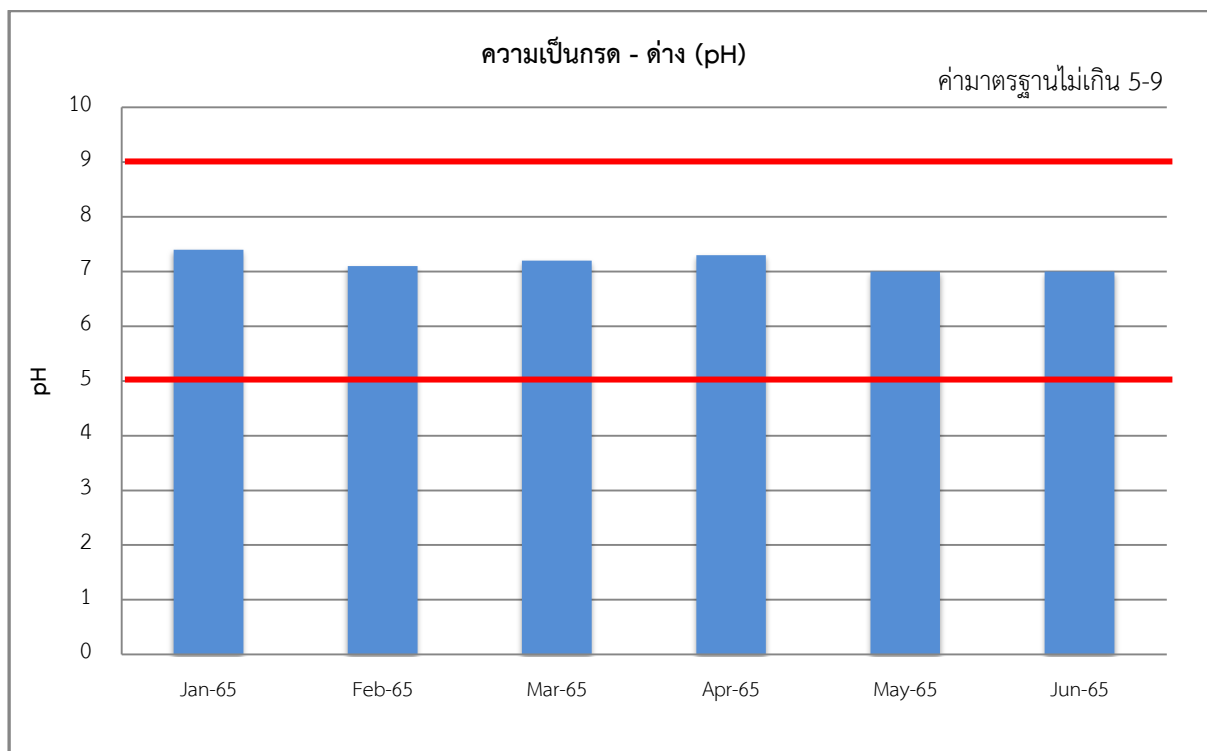
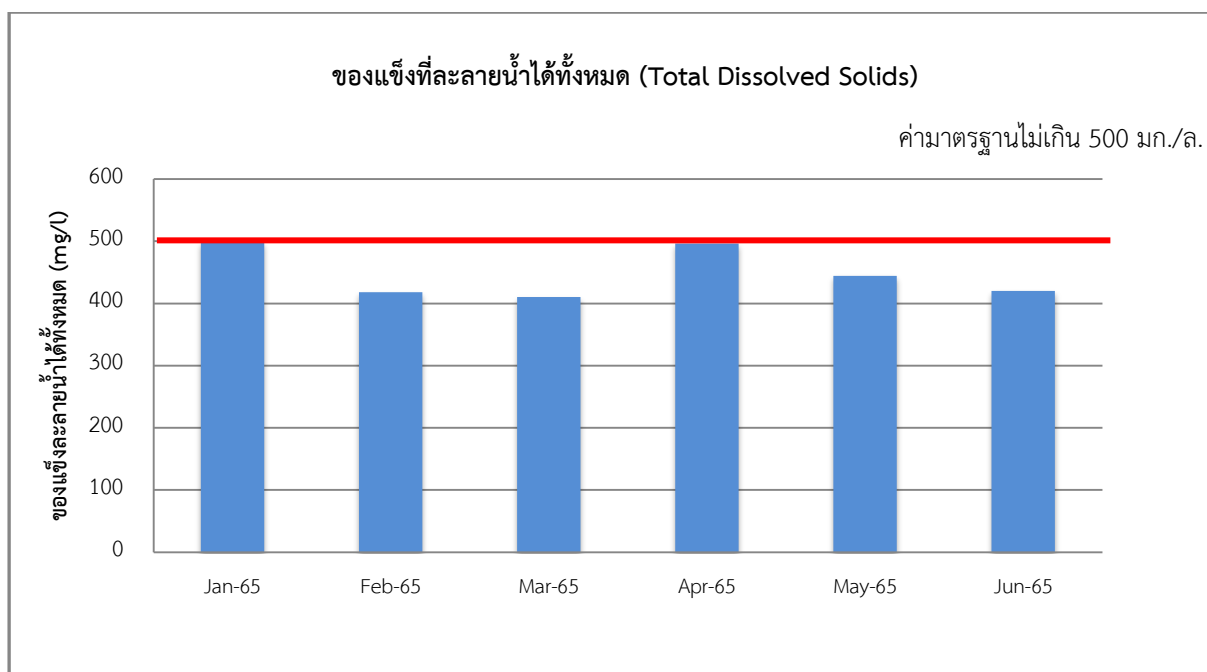
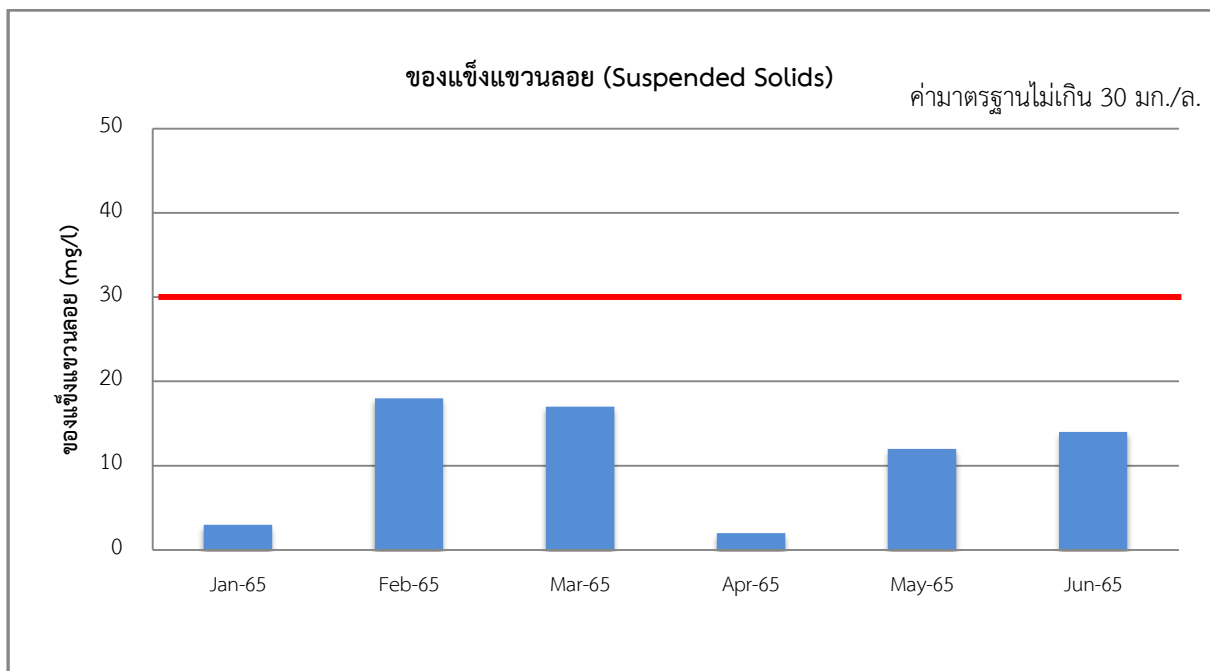
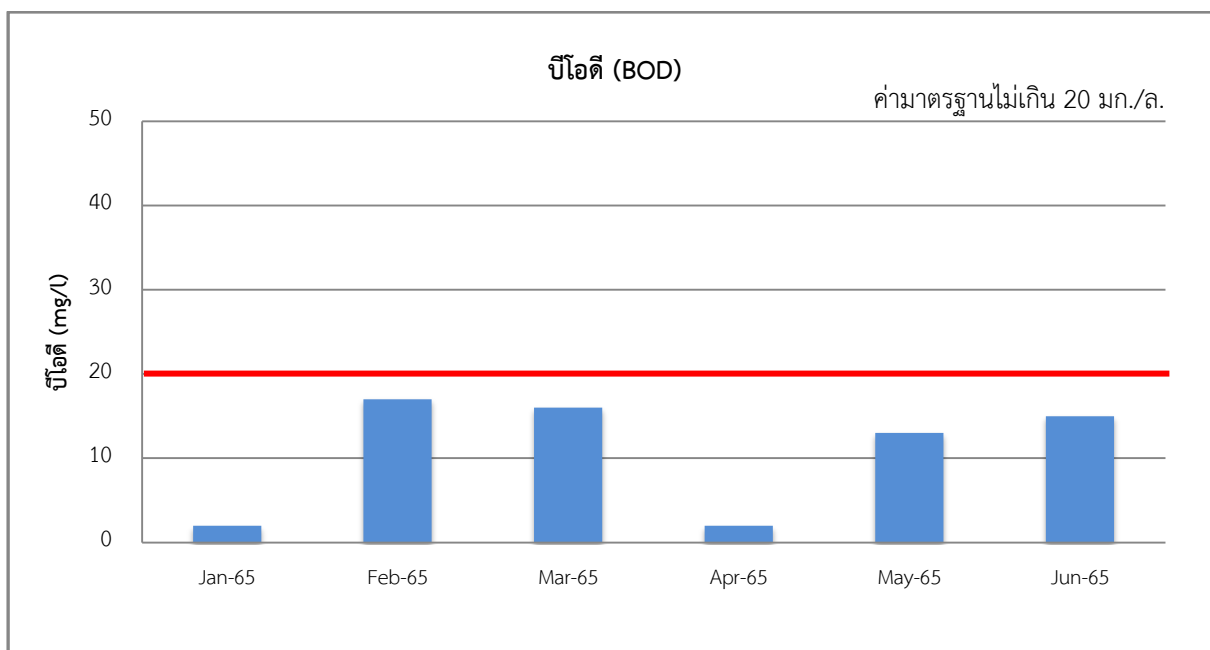
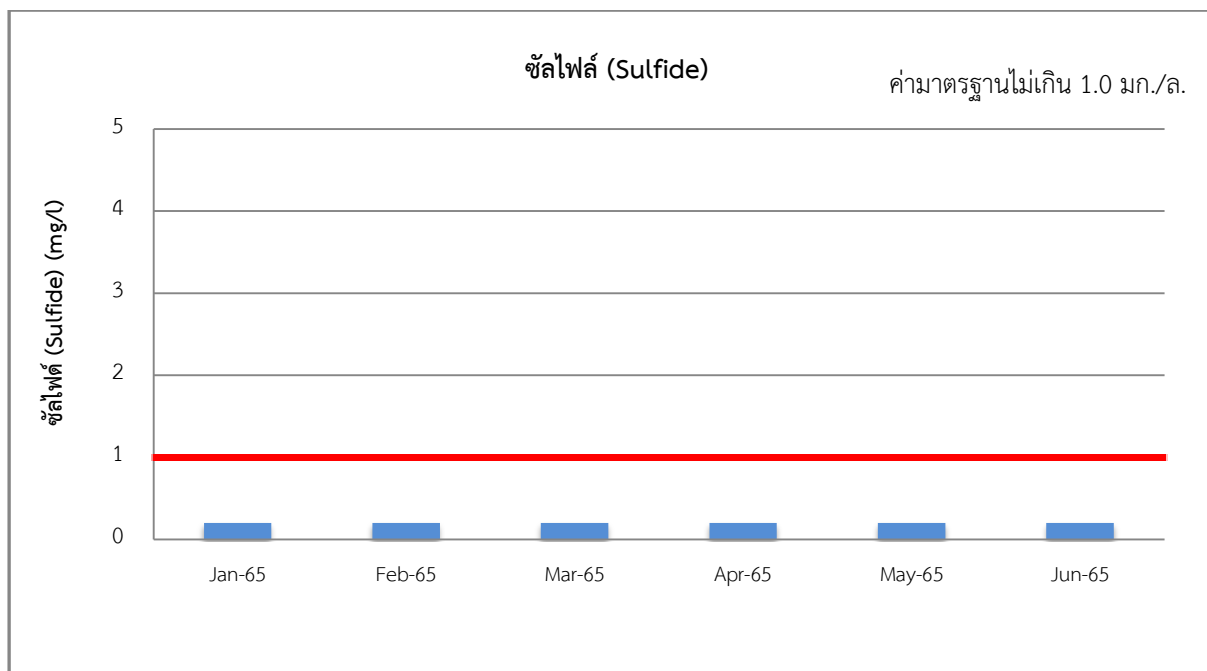
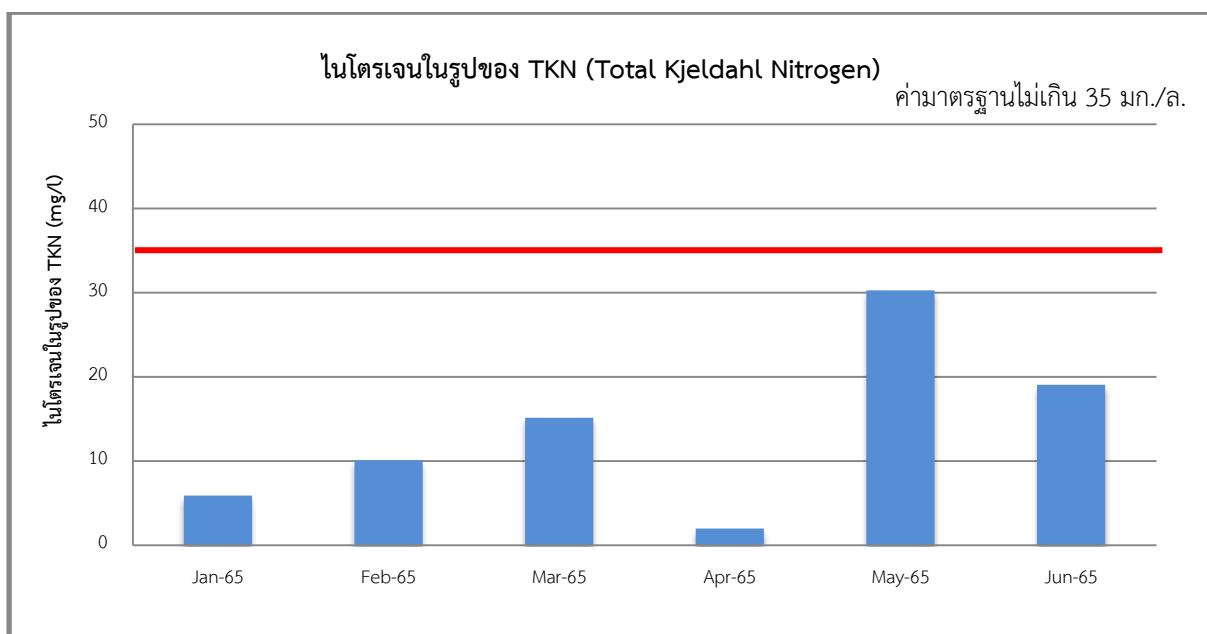
รูปที่ 3-4 ผลการติดตามตรวจสอบคุณภาพน้ำทิ้ง จุดบ่อพักน้ำสุดท้ายของระบบระบายน้ำของโครงการก่อน
ระบายลงสู่ระบบระบายน้ำบริเวณด้านหน้าโครงการ De LAPIS Charan 81 (เดอ ลาฟีส จัรญ 81)
เดือนมกราคม-มิถุนายน พ.ศ. 2565

หมายเหตุ : มาตรฐานตามประกาศกระทรวงทรัพยากรธรรมชาติและสิ่งแวดล้อม เรื่อง กำหนดมาตรฐาน ควบคุมการระบายน้ำทิ้งจากอาคารบางประเภทและบางขนาด พ.ศ. 2548 (อาคารประเภท ก)

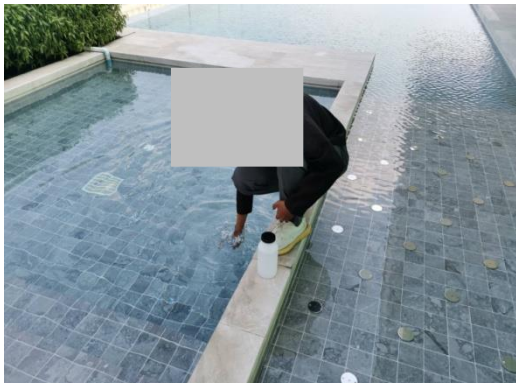
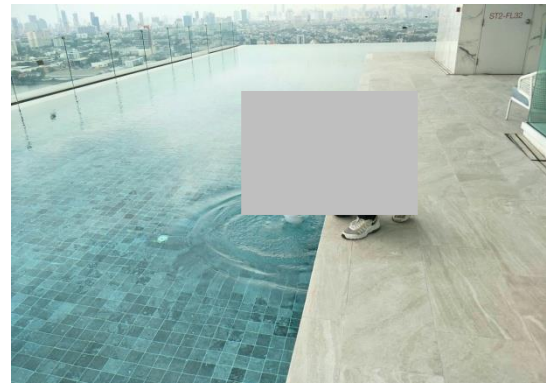
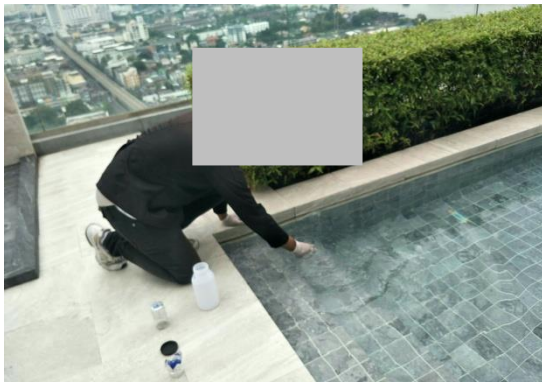
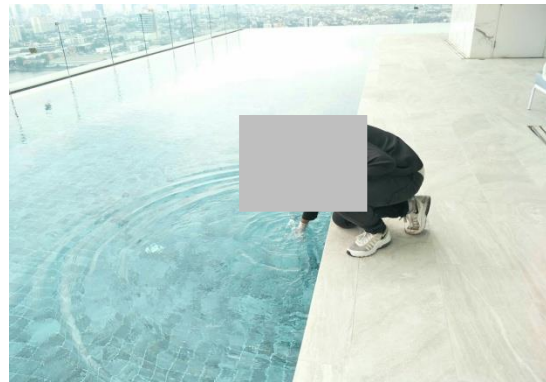
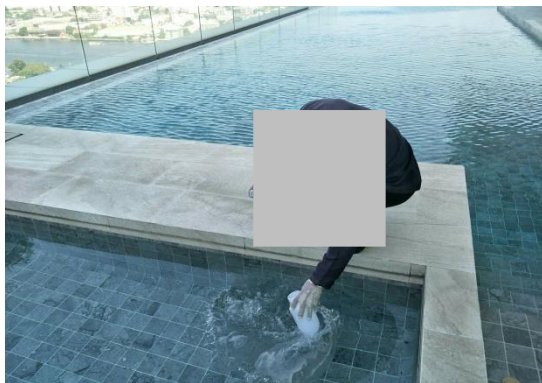
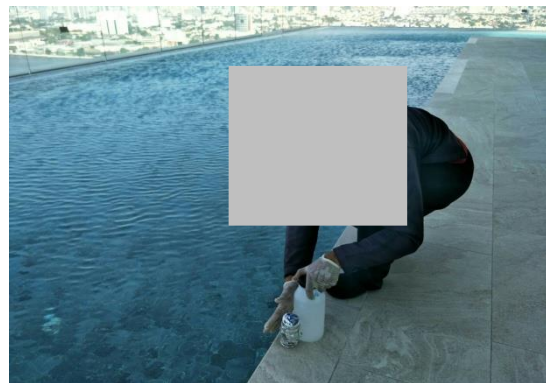
รูปที่ 3-6 แสดงการเก็บตัวอย่างคุณภาพน้ำในสระว่ายน้ำ ช่วงเดือนมกราคม-มิถุนายน พ.ศ. 2565

เมื่อนำผลการตรวจวัดมาเปรียบเทียบกับค่ามาตรฐานกำหนด พบว่า มีค่าอยู่ในเกณฑ์มาตรฐานกำหนด มาตรฐานตามคำแนะนำของคณะกรรมการสาธารณสุข ฉบับที่ 1/2550 เรื่อง การควบคุมการประกอบกิจการสระว่ายน้ำ หรือกิจการอื่นๆในทำนองเดียวกัน
