รายงานผลการปฏิบัติตามมาตรการป้องกันและแก้ไขผลกระทบสิ่งแวดล้อม
และมาตรการติดตามตรวจสอบผลกระทบสิ่งแวดล้อม
โครงการอาคารสำนักงานใหญ่เมืองไทยแคปปิตอล (ระยะดำเนินการ)
(เดิมชื่อโครงการอาคารสำนักงานใหญ่เมืองไทยลิสซิ่ง
บริษัท เมืองไทยลิสซิ่ง จำกัด (มหาชน))
ตั้งอยู่ที่ถนนจรัญสนิทวงศ์ แขวงบางพลัด เขตบางพลัด กรุงเทพมหานคร
ของบริษัท เมืองไทย แคปปิตอล จำกัด (มหาชน)
สำนักงานตั้งอยู่เลขที่ 332/1 ถนนจรัญสนิทวงศ์ แขวงบางพลัด เขตบางพลัด
กรุงเทพมหานคร 10700
เดือนมกราคม – มิถุนายน 2565

รายงานผลการปฏิบัติตามมาตรการป้องกันและแก้ไขผลกระทบสิ่งแวดล้อม และมาตรการติดตามตรวจสอบผลกระทบสิ่งแวดล้อม

1. ชื่อโครงการ โครงการอาคารสำนักงานใหญ่เมืองไทยแคปปิตอล

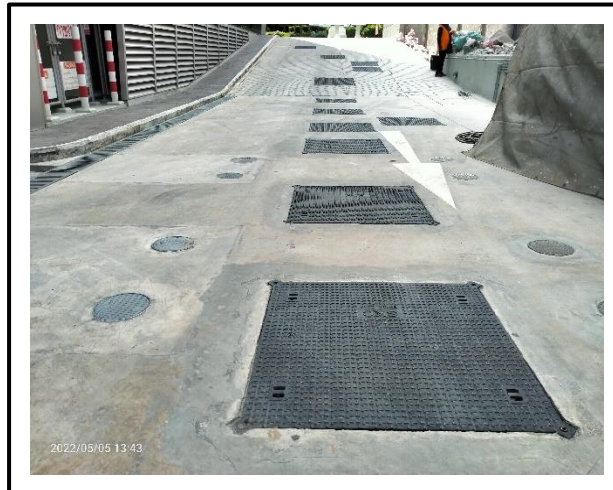
รูปที่ 2.4-8 ระบบบำบัดน้ำเสียของโครงการ

โครงการใช้ระบบบำบัดน้ำเสียรวมชนิดเติมอากาศ แบบ Activated Sludge จำนวน 1 ชุด ขนาดรองรับน้ำเสีย 45 ลูกบาศก์เมตร/วัน ติดตั้งไว้ใต้ดินบริเวณถนนในโครงการ ทางด้านทิศเหนือของอาคารโครงการ รองรับน้ำเสียจากห้องน้ำ การซักล้าง ทำครัว และห้องพักขยะในอาคาร โดยน้ำเสียรวบรวมมาตามท่อรวบรวมน้ำเสียภายในอาคาร เข้าระบบบำบัดน้ำเสียรวม แสดงดังรูปที่ 2.4-8

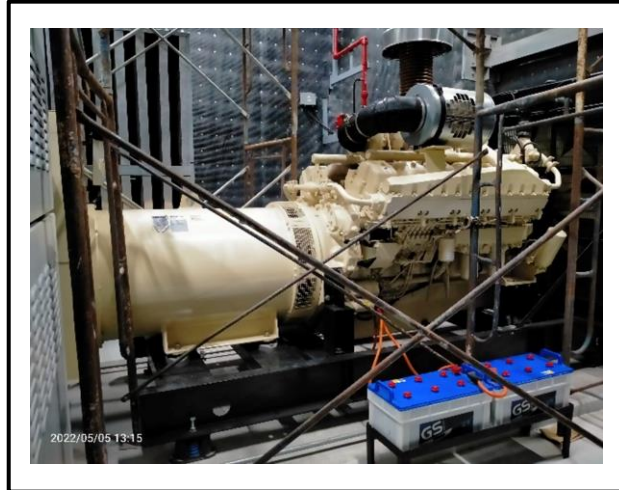
รูปที่ 2.4-10 เครื่องกำเนิดไฟฟ้าสำรอง

ระบบไฟฟ้าสำรองจะเป็นเครื่องกำเนิดไฟฟ้า จำนวน 1 ชุด เป็นเครื่องกำเนิดไฟฟ้า ชนิด Stand-by Rate ขนาด 1,250 KVA จำนวน 1 ชุด ติดตั้งในห้องไฟฟ้าสำรอง ชั้นที่ 6 แสดงดังรูปที่ 2.4-10 เป็นเครื่องกำเนิดไฟฟ้าแบบขับเคลื่อนด้วยเครื่องยนต์ดีเซล และแบตเตอรี่ ทั้งนี้ได้จัดให้มีระบบป้องกันเสียงดังบริเวณผนังห้อง และระบบกำจัดเขม่าควันจากการทำงานของเครื่อง โดยจ่ายแยกไปยังตู้เมนสวิตช์ไฟฟ้าฉุกเฉิน (Main Distribution Board : MDB) เพื่อจ่ายไฟฟ้าให้กับเครื่องใช้ไฟฟ้ากรณีไฟฟ้านครหลวงเกิดขัดข้อง

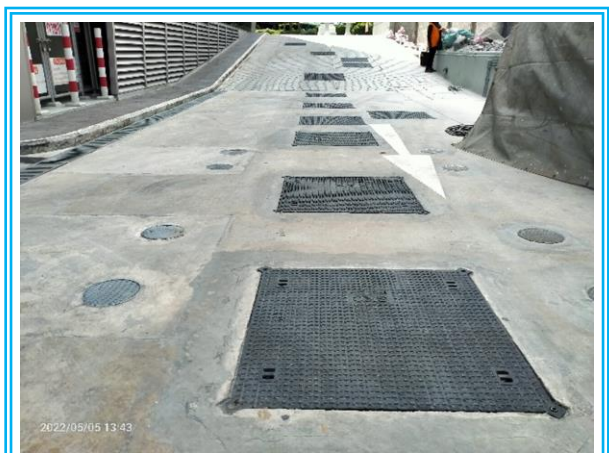
รูปที่ 3-18 ระบบบำบัดน้ำเสียของโครงการ

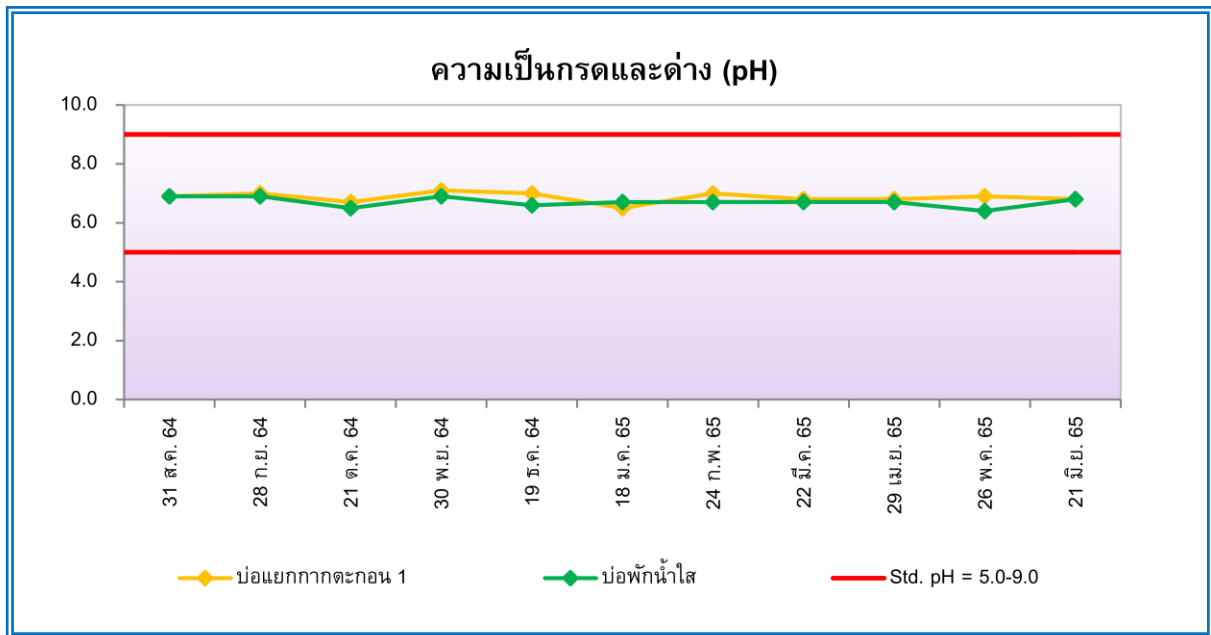
รูปที่ 4.2-3 กราฟเปรียบเทียบผลการวิเคราะห์ความเป็นกรดและด่าง (pH) ในน้ำทิ้ง
โครงการอาคารสำนักงานใหญ่เมืองไทยแคปปิตอล (ระยะดำเนินการ)
ระหว่างเดือนสิงหาคม 2564 – มิถุนายน 2565

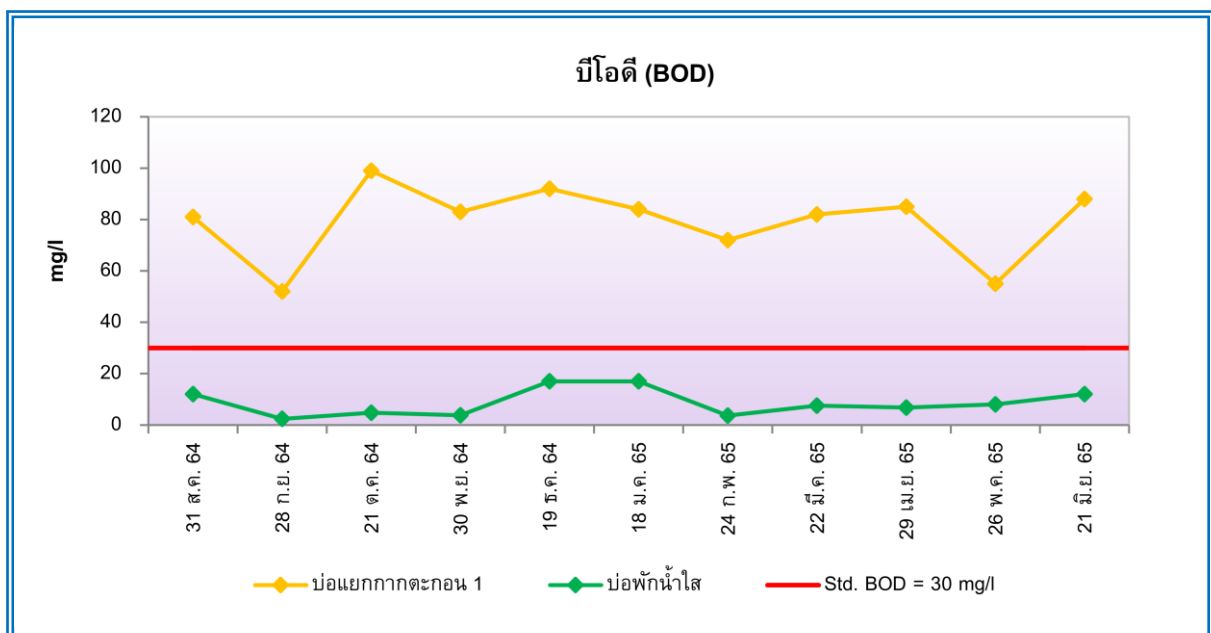
รูปที่ 4.2-4 กราฟเปรียบเทียบผลการวิเคราะห์บีโอดี (BOD) ในน้ำทิ้ง
โครงการอาคารสำนักงานใหญ่เมืองไทยแคปปิตอล (ระยะดำเนินการ)
ระหว่างเดือนสิงหาคม 2564 – มิถุนายน 2565

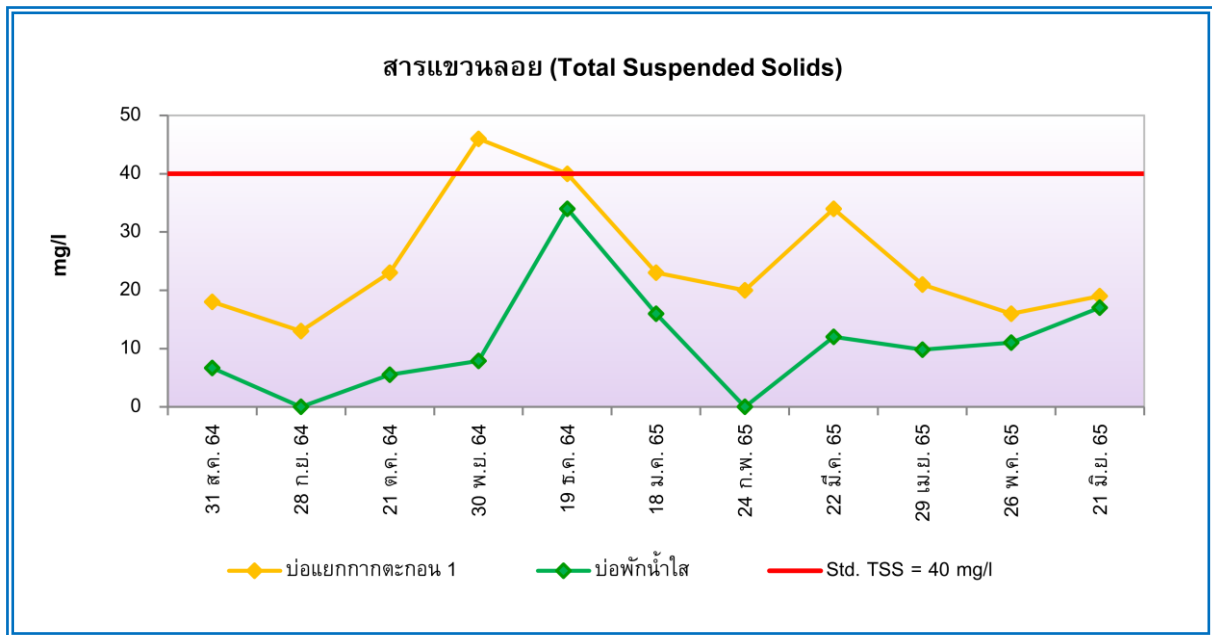
รูปที่ 4.2-5 กราฟเปรียบเทียบผลการวิเคราะห์สารแขวนลอย (Total Suspended Solids) ในน้ำทิ้ง
โครงการอาคารสำนักงานใหญ่เมืองไทยแคปปิตอล (ระยะดำเนินการ)
ระหว่างเดือนสิงหาคม 2564 – มิถุนายน 2565

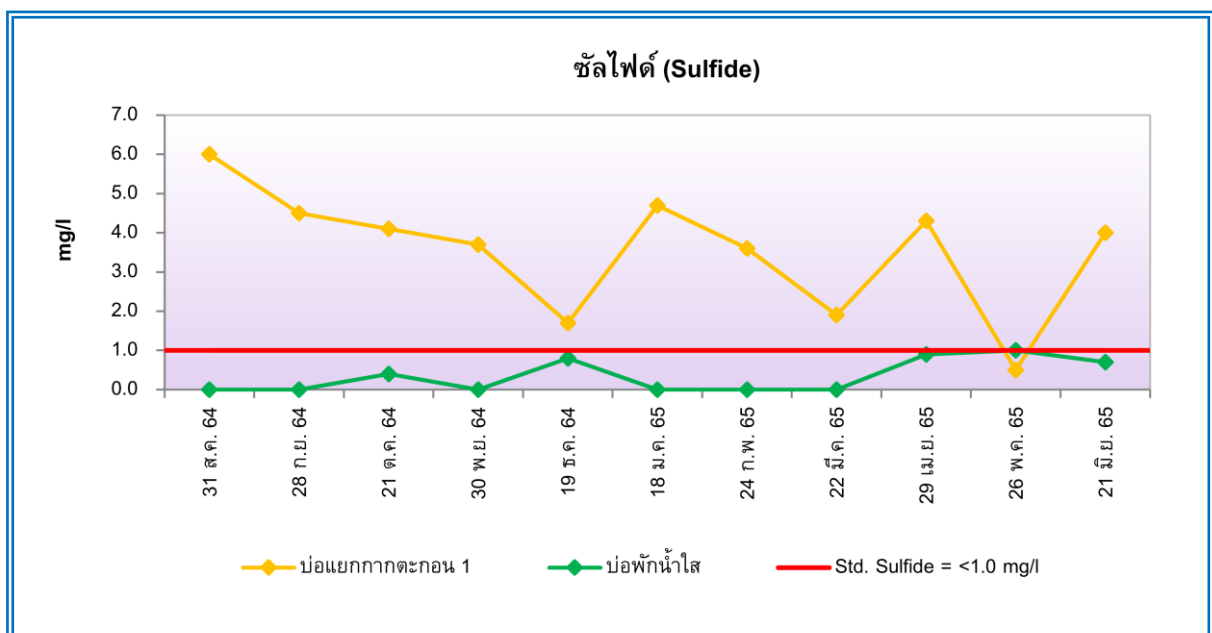
รูปที่ 4.2-6 กราฟเปรียบเทียบผลการวิเคราะห์ซัลไฟด์ (Sulfide) ในน้ำทิ้ง
โครงการอาคารสำนักงานใหญ่เมืองไทยแคปปิตอล (ระยะดำเนินการ)
ระหว่างเดือนสิงหาคม 2564 – มิถุนายน 2565

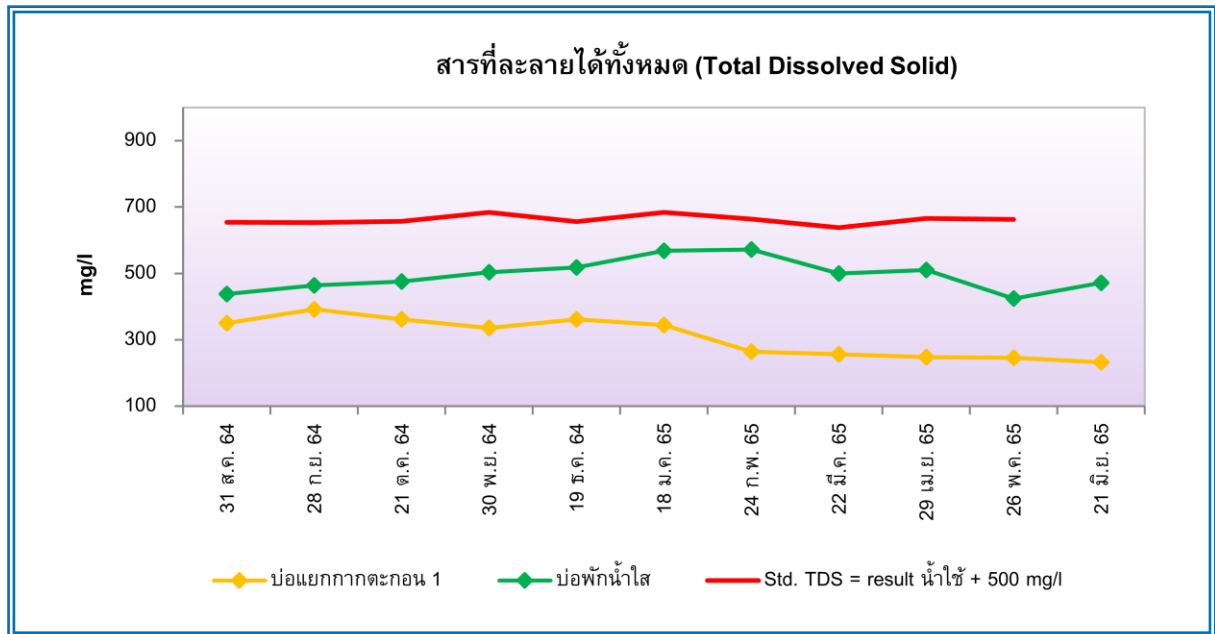
รูปที่ 4.2-7 กราฟเปรียบเทียบผลการวิเคราะห์สารที่ละลายได้ทั้งหมด (Total Dissolved Solid) ในน้ำทิ้ง
โครงการอาคารสำนักงานใหญ่เมืองไทยแคปปิตอล (ระยะดำเนินการ)
ระหว่างเดือนสิงหาคม 2564 – มิถุนายน 2565

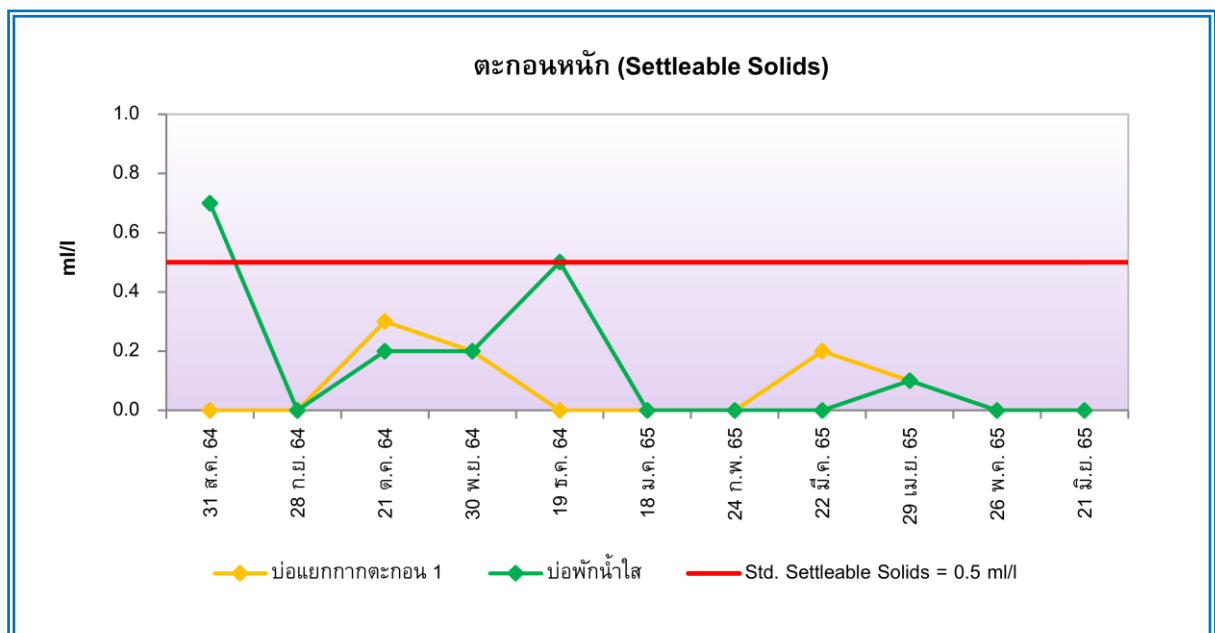
รูปที่ 4.2-8 กราฟเปรียบเทียบผลการวิเคราะห์ตะกอนหนัก (Settleable Solids) ในน้ำทิ้ง
โครงการอาคารสำนักงานใหญ่เมืองไทยแคปปิตอล (ระยะดำเนินการ)
ระหว่างเดือนสิงหาคม 2564 – มิถุนายน 2565

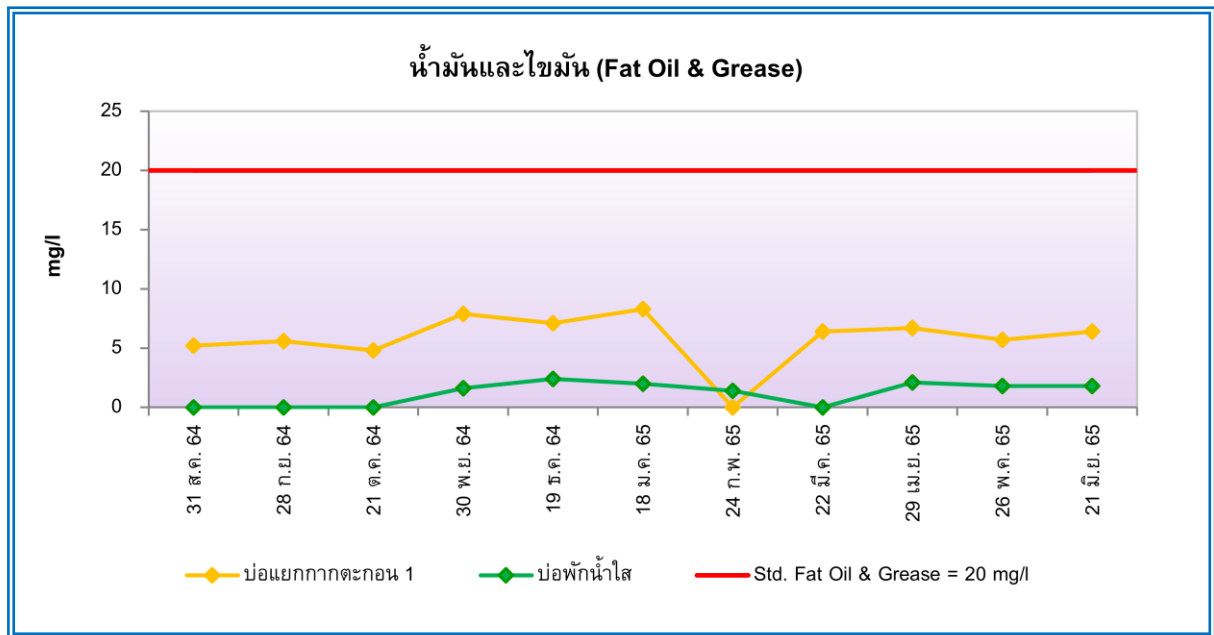
รูปที่ 4.2-9 กราฟเปรียบเทียบผลการวิเคราะห์น้ำมันและไขมัน (Fat Oil & Grease) ในน้ำทิ้ง
โครงการอาคารสำนักงานใหญ่เมืองไทยแคปปิตอล (ระยะดำเนินการ)
ระหว่างเดือนสิงหาคม 2564 – มิถุนายน 2565

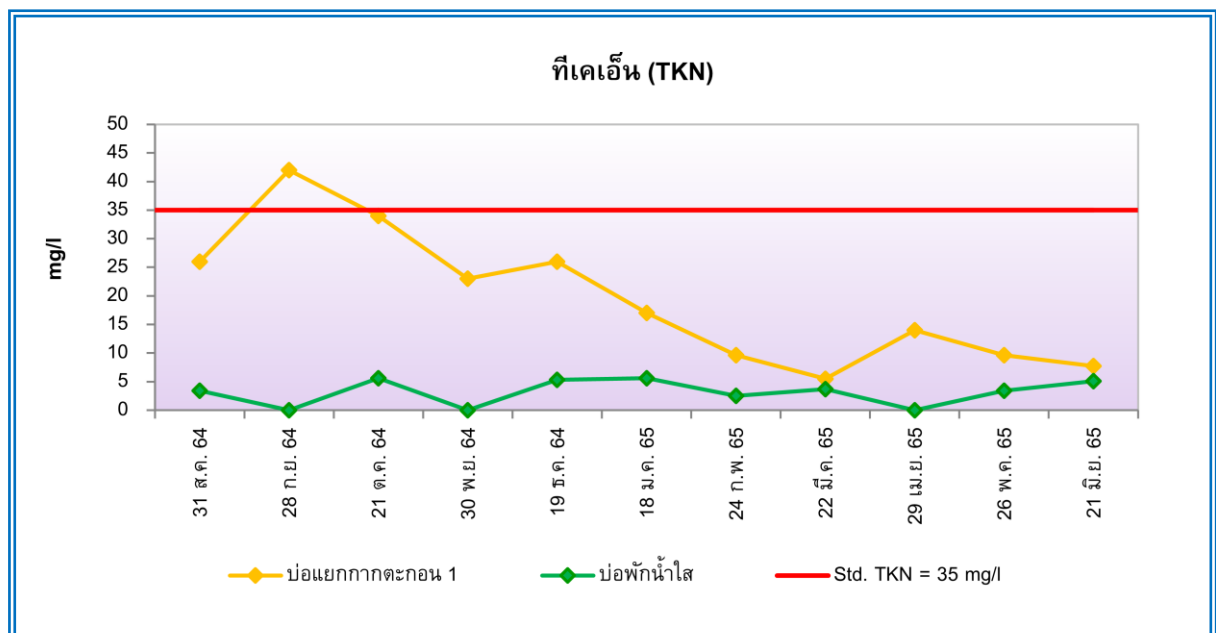
รูปที่ 4.2-10 กราฟเปรียบเทียบผลการวิเคราะห์ทีเคเอ็น (TKN) ในน้ำทิ้ง
โครงการอาคารสำนักงานใหญ่เมืองไทยแคปปิตอล (ระยะดำเนินการ)
ระหว่างเดือนสิงหาคม 2564 – มิถุนายน 2565

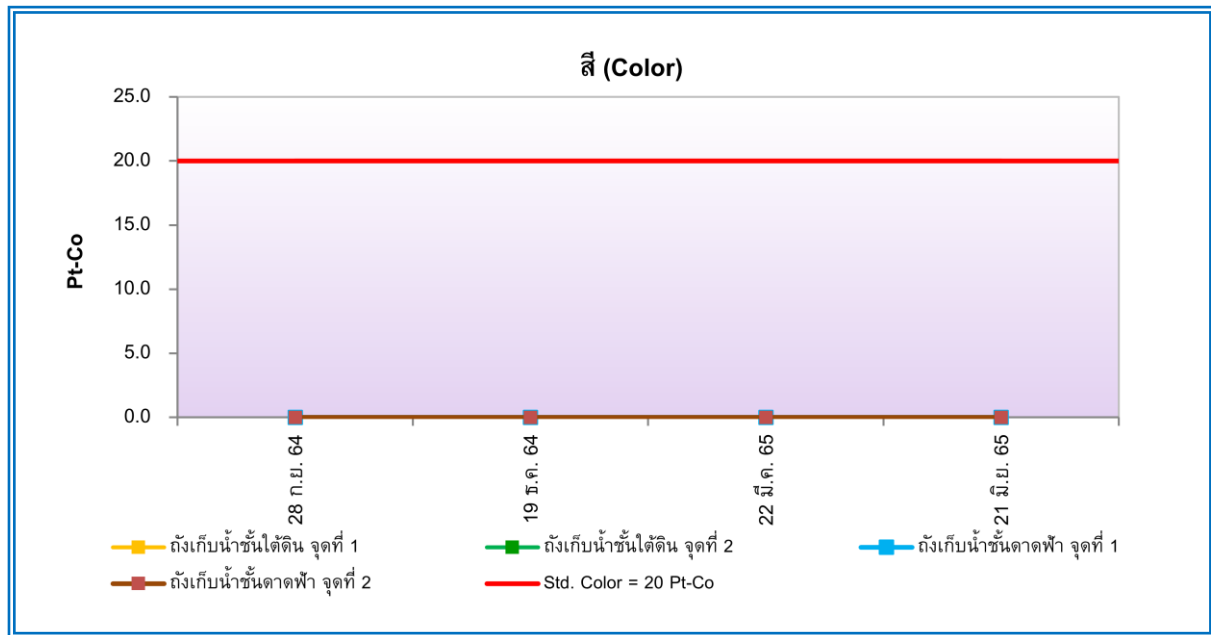
รูปที่ 4.2-15 กราฟเปรียบเทียบผลการตรวจวิเคราะห์สี (Color) ในน้ำใช้
โครงการอาคารสำนักงานใหญ่เมืองไทยแคปปิตอล (ระยะดำเนินการ)
ระหว่างเดือนสิงหาคม 2564 – มิถุนายน 2565

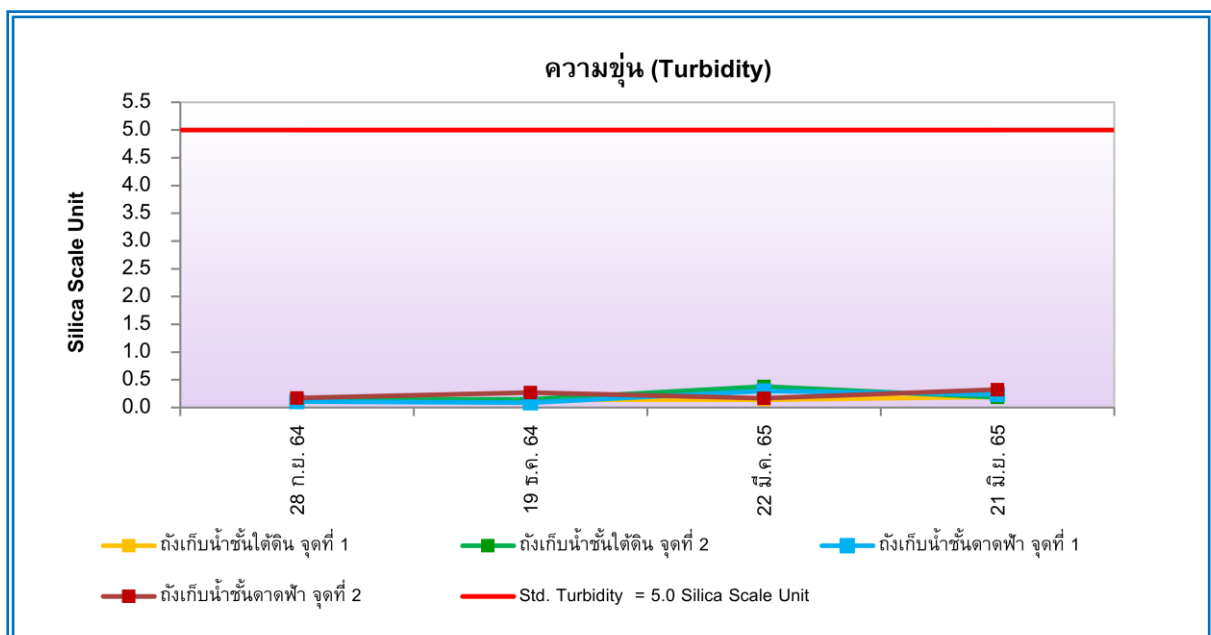
รูปที่ 4.2-16 กราฟเปรียบเทียบผลการตรวจวิเคราะห์ความขุ่น (Turbidity) ในน้ำใช้
โครงการอาคารสำนักงานใหญ่เมืองไทยแคปปิตอล (ระยะดำเนินการ)
ระหว่างเดือนสิงหาคม 2564 – มิถุนายน 2565
