# ผลการปฏิบัติตามมาตรการป้องกันและแก้ไขผลกระทบสิ่งแวดล้อม

### 2.1 การปฏิบัติตามมาตรการป้องกันและแก้ไขผลกระทบสิ่งแวดล้อม

การดำเนินการโครงการ JW STATION@RAMINTRA จะก่อให้เกิดผลกระทบทั้งทางด้านบวกและด้านลบต่อทรัพยากรสิ่งแวดล้อม จำเป็นต้องมีมาตรการในการป้องกันและแก้ไขผลกระทบสิ่งแวดล้อม โดยมีการกำหนดจากการใช้ข้อมูลของการประเมินผลกระทบสิ่งแวดล้อมที่อาจเกิดขึ้นจากโครงการต่อทรัพยากรสิ่งแวดล้อมทั้งระยะก่อสร้างและระยะดำเนินการ ซึ่งมาตรการที่กำหนดขึ้นจะช่วยบรรเทาหรือลดระดับความรุนแรงของผลกระทบที่อาจเกิดขึ้นดังกล่าว การกำหนดมาตรการต้องอยู่ภายใต้เงื่อนไขที่สามารถปฏิบัติได้จริง เพื่อเป็นแนวทางในการแก้ไขและลดความรุนแรงของผลกระทบให้อยู่ในระดับที่ยอมรับได้

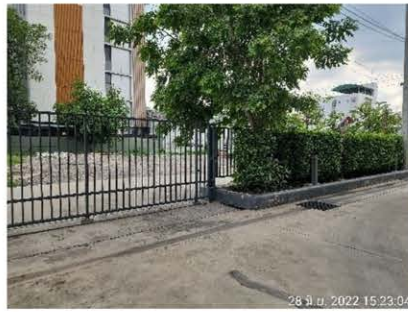
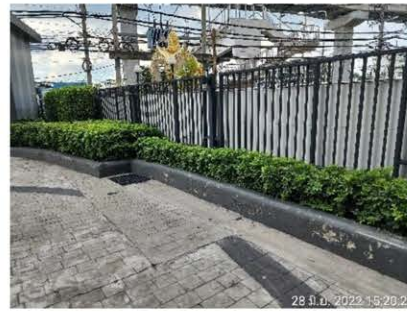
ภาพที่ 2-1 รั้วรอบพื้นที่โครงการ

1. ทรัพยากรสิ่งแวดล้อม ทางกายภาพ				
1.1 ลักษณะภูมิประเทศ	1) จัดให้มีรั้วรอบพื้นที่โครงการเพื่อกันขอบเขตพื้นที่อย่างชัดเจน	✓	โครงการได้สร้างรั้วรอบพื้นที่โครงการเพื่อกันขอบเขตพื้นที่ไว้ อย่างชัดเจน	ภาพที่ 2-1

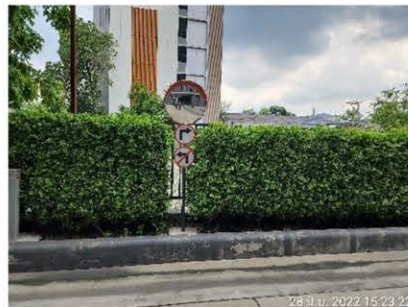
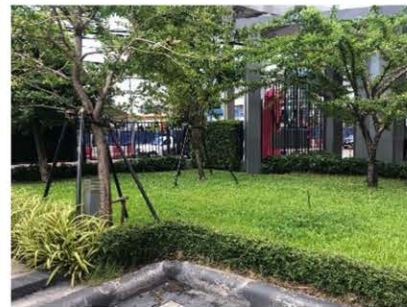
ภาพที่ 2-2 ต้นไม้ภายในโครงการและตลอดแนวเขตที่ดิน

2) จัดให้มีการปลูกไม้ยืนต้น ไม้พุ่ม ไม้คลุมดิน ภายในโครงการ โดยเฉพาะบริเวณแนวเขตที่ดินเพื่อให้พืชช่วยยึดหน้าดิน	✓	โครงการมีการปลูกต้นไม้ภายในโครงการ และตลอดแนวเขต ที่ดิน	ภาพที่ 2-2

5. ปลุกไม้นยนต์ ได้แก่ อินทนิลน้ำ แคนา มะฮอกกานี และโอศกอินเดีย เป็นต้น ซึ่งต้นไม้ดังกล่าวเป็นแนวกันชนช่วยลดระดับเสียงจากโครงการอีกทางหนึ่ง	✓ โครงการได้ปลุกไม้นยนต์เป็นแนวกันชนช่วยลดระดับเสียง		ภาพที่ 2-2

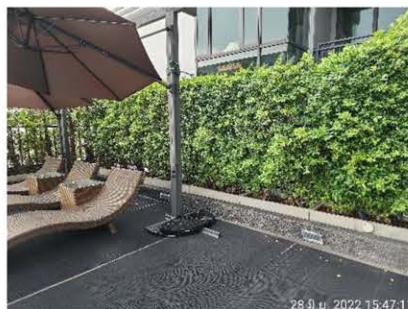
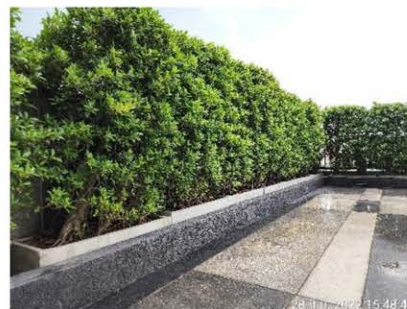
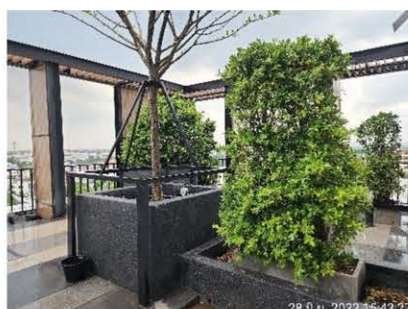
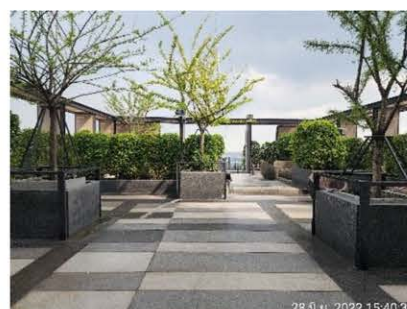
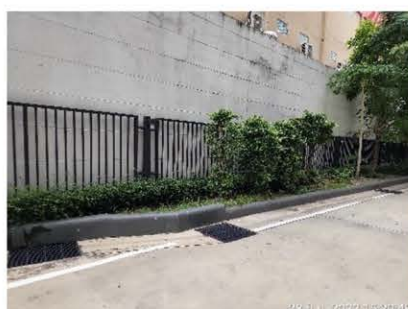
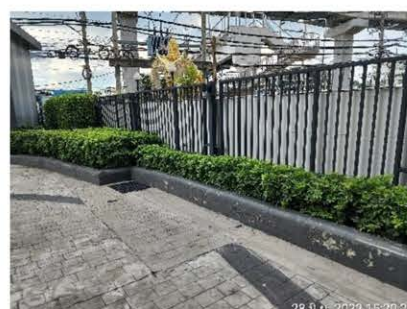
ภาพที่ 2-3 พื้นที่สีเขียวภายในโครงการ

5. จัดให้มีพื้นที่สีเขียวภายในโครงการเพื่อให้ต้นดังก้าวช่วยดูดซับฝุ่น ละอองภายในพื้นที่โครงการ	✓	โครงการได้จัดให้มีพื้นที่สีเขียวภายในโครงการเพื่อให้ต้น ดังก้าวช่วยดูดซับฝุ่นละอองภายในพื้นที่โครงการ	ภาพที่ 2-2 ภาพที่ 2-3

5. จัดให้มีพื้นที่สีเขียวภายในโครงการ ขนาดพื้นที่รวมทั้งสิ้น 983.28 ตารางเมตร เพื่อให้ต้นไม้ดังกล่าวช่วยดูดซับมลพิษจากที่จอดรถของโครงการ โดยพันธุ์ไม้ที่โครงการเลือกปลูกสามารถดูดซับก๊าซคาร์บอน-มอนอกไซด์ 63.04 mol หรือคิดเป็น 2,773.76 กรัม/วัน ซึ่งเพียงพอต่อปริมาณก๊าซคาร์บอนมอนอกไซด์ที่เกิดจากที่จอดรถ 162 กรัม	✓	โครงการได้จัดให้มีพื้นที่สีเขียวภายในโครงการเพื่อช่วยดูดซับก๊าซคาร์บอนมอนอกไซด์	ภาพที่ 2-2 ภาพที่ 2-3

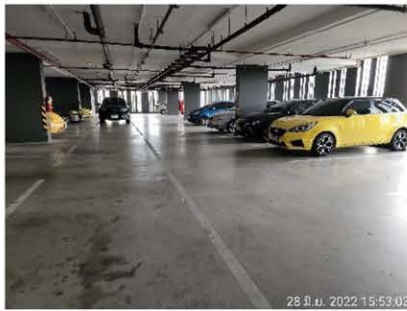
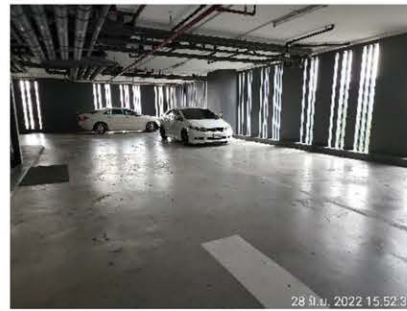
ภาพที่ 2-3 ที่จอดรถภายในโครงการ

1.2 คุณภาพอากาศ				
1.2.1 ฝุ่นละออง	1. จัดให้มีที่จอดรถชั้นที่ 1-3 มีลักษณะเปิดโล่ง ไม่ปิดทึบ มีลมพัดผ่าน ตลอดเวลา สามารถระบายอากาศอย่างสะดวกตลอดเวลา มิให้เกิดการ สะสมของมลพิษ	✓	โครงการจัดที่จอดรถชั้นที่ 1-3 ที่เปิดโล่ง ระบายอากาศได้ดี	ภาพที่ 2-3

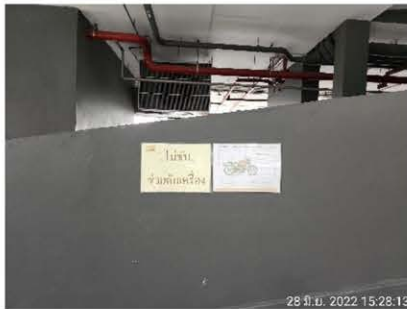
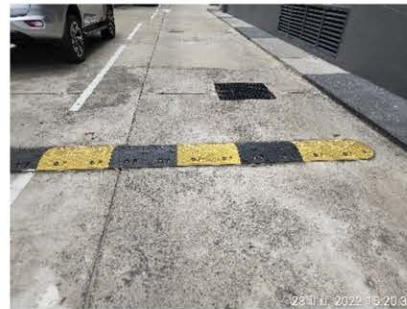
ภาพที่ 2-4 ป้ายห้ามติดเครื่องยนต์ทิ้งไว้ ภาพที่ 2-5 สันนูนเพื่อลดความเร็ว

2. ติดตั้งป้ายห้ามติดเครื่องยนต์ทิ้งไว้ภายในบริเวณพื้นที่จอดรถ ให้ สามารถสังเกตได้อย่างชัดเจนและทั่วถึง	✓	โครงการติดตั้งป้ายห้ามติดเครื่องยนต์ทิ้งไว้ภายในบริเวณ พื้นที่จอดรถ ที่สามารถสังเกตได้อย่างชัดเจนและทั่วถึง	ภาพที่ 2-4

2. ติดตั้งป้ายห้ามติดเครื่องยนต์ทิ้งไว้ภายในบริเวณพื้นที่จอดรถ ให้สามารถสังเกตได้อย่างชัดเจนและทั่วถึง	✓	โครงการติดตั้งป้ายห้ามติดเครื่องยนต์ทิ้งไว้ในบริเวณพื้นที่จอดรถ ที่สามารถสังเกตได้อย่างชัดเจนและทั่วถึง	ภาพที่ 2-5

1.3 เสียง	1. จัดให้มีการทำสันนุนชะลอความเร็วของรถบนถนนภายในโครงการ เพื่อชะลอความเร็วของรถ และลดเสียงจากการวิ่งของรถ	✓	โครงการได้จัดทำสันนุนชะลอความเร็วของรถบนถนนภายในโครงการ	ภาพที่ 2-5

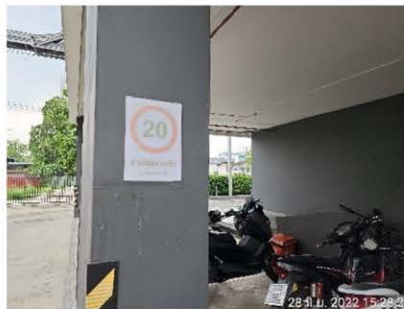
ภาพที่ 2-6 ป้ายจำกัดความเร็ว

3. ควบคุมความเร็วของรถภายในโครงการ เช่น ป้ายจำกัดความเร็ว สัญญาณลดความเร็ว เพื่อไม่ให้เกิดการฟุ้งกระจายของฝุ่นบนผิวถนน	✓	โครงการติดตั้งป้ายจำกัดความเร็ว และจัดทำสัญญาณเพื่อลด ความเร็ว ไว้บริเวณถนนภายในโครงการ	ภาพที่ 2-5 ภาพที่ 2-6

3. ควบคุมความเร็วของรถภายในโครงการ เช่น ป้ายจำกัดความเร็ว สันนุนลดความเร็ว เพื่อไม่ให้เกิดการฟุ้งกระจายของฝุ่นบนผิวถนน	✓	โครงการติดตั้งป้ายจำกัดความเร็ว และจัดทำสันนุนเพื่อลดความเร็ว ไว้บริเวณถนนภายในโครงการ	ภาพที่ 2-6

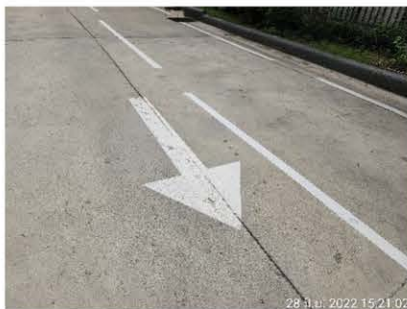
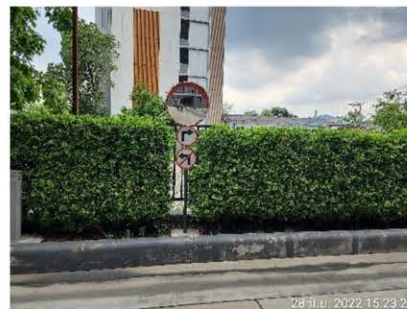
ภาพที่ 2-7 ป้ายและสัญลักษณ์จราจร

4. จัดทำป้ายและสัญลักษณ์จราจรบนพื้นทางให้ชัดเจนและไม่ ก่อให้เกิดความสับสนของผู้ขับขี่ ทำให้การเคลื่อนตัวของรถในโครงการ และบริเวณทางเข้า-ออกโครงการสามารถทำได้เป็นอย่างดีและปลอดภัย	✓	โครงการได้จัดทำป้ายและสัญลักษณ์จราจรบนพื้นถนน และ บริเวณทางเข้า-ออกโครงการไว้อย่างชัดเจน	ภาพที่ 2-7

4. จัดทำป้ายและสัญลักษณ์จราจรบนพื้นทางให้ชัดเจนและไม่ก่อให้เกิดความสับสนของผู้ขับขี่ ทำให้การเคลื่อนตัวของรถในโครงการและบริเวณทางเข้า-ออกโครงการ สามารถทำได้เป็นอย่างดีและปลอดภัย	✓	โครงการได้จัดทำป้ายและสัญลักษณ์จราจรบนพื้นถนน และบริเวณทางเข้า-ออกโครงการไว้อย่างชัดเจน	ภาพที่ 2-7

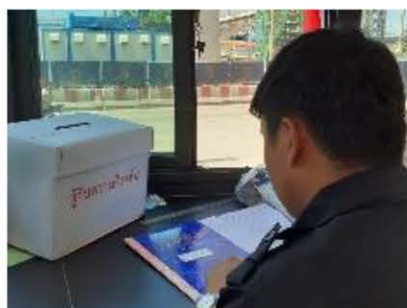
ภาพที่ 2-8 ผู้รับความคิดเห็น

3. จัดให้มีส่วนรับเรื่องร้องเรียนผู้ที่ได้รับผลกระทบจากโครงการ	✓	โครงการจัดให้มีตู้รับความคิดเห็นไว้ที่ป้อมยามหน้าโครงการ	ภาพที่ 2-8
	4. คัดเลือกนิติบุคคลอาคารชุดที่มีคุณภาพบริหารโครงการ โดยกำหนดกฎระเบียบการพักอาศัย ไม่ให้มีการส่งเสียงดังรบกวนผู้อยู่อาศัยข้างเคียง	✓	นิติบุคคลอาคารชุดที่บริหารโครงการเป็นบริษัทที่มีคุณภาพ มีการดูแลไม่ให้มีการส่งเสียงดังรบกวนผู้อยู่อาศัยข้างเคียง	ภาคผนวก 4

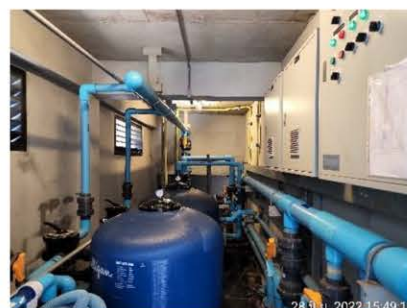
ภาพที่ 2-9 ภายในห้องเครื่องสูบน้ำของ  
สระว่ายน้ำ

6. กำหนดให้มีการติดตั้งแผ่นดูดซับเสียงภายในห้องเครื่องสูบน้ำของสระว่ายน้ำ เพื่อลดเสียงที่เกิดจากการเดินเครื่องสูบน้ำ	✕ โครงการไม่ได้ติดตั้งแผ่นดูดซับเสียงภายในห้องเครื่องสูบน้ำของสระว่ายน้ำ แต่การก่อสร้างผนังและประตูมีลักษณะปิดทึบและแน่นหนา สามารถปิดกั้นเสียงจากเครื่องสูบน้ำได้		ภาพที่ 2-9

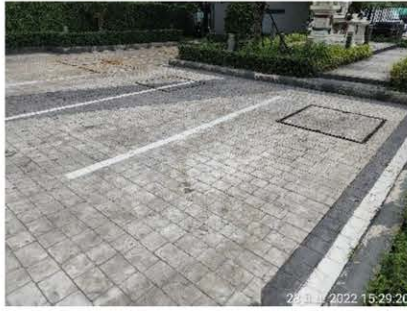
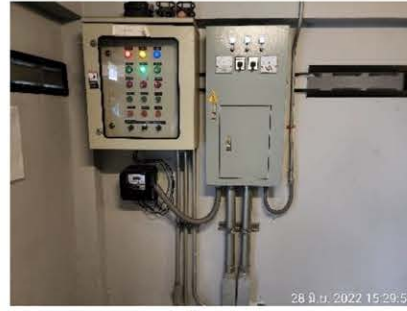
ภาพที่ 2-10 ระบบบำบัดน้ำเสีย

1.4 คุณภาพน้ำ	1. จัดให้มีระบบบำบัดน้ำเสีย จำนวน 1 ชุด เป็นระบบบำบัดน้ำเสียชนิดตะกอนเร่ง (Activated Sludge) จำนวน 1 ชุด ออกแบบให้รองรับน้ำเสียได้ 180 ลูกบาศก์เมตร/วัน รองรับน้ำเสียจากโครงการปริมาณ 156 ลูกบาศก์เมตร/วัน ได้อย่างเพียงพอ	✓ โครงการจัดให้มีระบบบำบัดน้ำเสีย จำนวน 1 ชุด เป็นระบบบำบัดน้ำเสียชนิดตะกอนเร่ง (Activated Sludge)		ภาพที่ 2-10

3.3 การบำบัดน้ำเสีย	1. โครงการจัดให้มีระบบบำบัดน้ำเสีย จำนวน 1 ชุด เป็นระบบบำบัดน้ำเสียชนิดตะกอนเร่ง (Activated Sludge) จำนวน 1 ชุด ออกแบบให้รองรับน้ำเสียได้ 180 ลูกบาศก์เมตร/วัน รองรับน้ำเสีย ปริมาณ 156 ลูกบาศก์เมตร/วัน ได้อย่างเพียงพอ	✓ โครงการจัดให้มีระบบบำบัดน้ำเสีย จำนวน 1 ชุด เป็นระบบบำบัดน้ำเสียชนิดตะกอนเร่ง (Activated Sludge) จำนวน 1 ชุด ออกแบบให้รองรับน้ำเสียได้ 180 ลูกบาศก์เมตร/วัน รองรับน้ำเสีย ปริมาณ 156 ลูกบาศก์เมตร/วัน ได้อย่างเพียงพอ		ภาพที่ 2-10

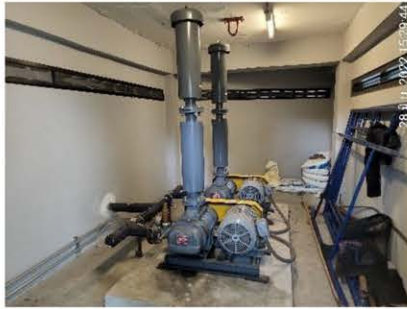
ภาพที่ 2-11 Aeration Tank

5. จัดให้มี Media ในส่วนเติมอากาศหลัก (Aeration Tank) เพื่อเพิ่มประสิทธิภาพในการบำบัดน้ำเสีย โดยใช้สื่อชีวภาพเป็นตัวกลางเพื่อให้จุลินทรีย์ชนิดใช้อากาศช่วยในการย่อยสลายสารอินทรีย์ยึดเกาะเป็นฟิล์มชีวภาพ โดยตัวกลางมีปริมาตร 20.41 ลูกบาศก์เมตร มีพื้นที่ผิว 2,142.86 ตารางเมตร มีพื้นที่ผิวจำเพาะ 105 ตารางเมตร/ลูกบาศก์เมตร	✓ โครงการได้จัดให้มี Media ในส่วนเติมอากาศหลัก (Aeration Tank) เพื่อเพิ่มประสิทธิภาพในการบำบัดน้ำเสีย โดยใช้สื่อชีวภาพเป็นตัวกลาง		ภาพที่ 2-11

5. จัดให้มี Media ในส่วนเติมอากาศหลัก (Aeration Tank) เพื่อเพิ่มประสิทธิภาพในการบำบัดน้ำเสีย โดยใช้สื่อชีวภาพเป็นตัวกลางเพื่อให้จุลินทรีย์ชนิดใช้อากาศช่วยในการย่อยสลายสารอินทรีย์ยึดเกาะเป็นฟิล์มชีวภาพ โดยตัวกลางมีปริมาตร 20.41 ลูกบาศก์เมตร มีพื้นที่ผิว 2,142.86 ตารางเมตร มีพื้นที่ผิวจำเพาะ 105 ตารางเมตร/ลูกบาศก์เมตร	✓ โครงการได้จัดให้มี Media ในส่วนเติมอากาศหลัก (Aeration Tank) เพื่อเพิ่มประสิทธิภาพในการบำบัดน้ำเสีย		ภาพที่ 2-11

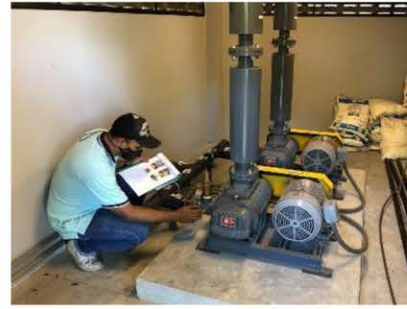
ภาพที่ 2-12 เจ้าหน้าที่ดูแลรักษาระบบ  
บำบัดน้ำเสีย

2. จัดให้มีเจ้าหน้าที่ที่มีความรู้ความชำนาญ ดูแลรักษาและควบคุมระบบบำบัดน้ำเสียของโครงการให้ทำงานได้อย่างต่อเนื่องและมีประสิทธิภาพ	✓ จัดให้มีเจ้าหน้าที่ที่มีความรู้ความชำนาญ ดูแลรักษาและควบคุมระบบบำบัดน้ำเสียของโครงการให้ทำงานได้อย่างต่อเนื่องและมีประสิทธิภาพ		ภาพที่ 2-12

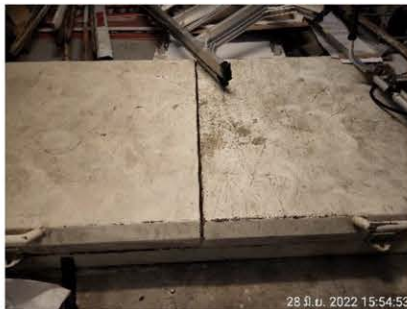
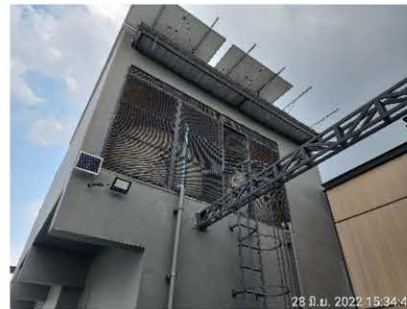
ภาพที่ 2-13 น้ำสำรองเก็บไว้ในถังเก็บน้ำใต้ดิน และถังเก็บน้ำชั้นดาดฟ้า

3. คุณค่าการใช้ประโยชน์ ของมนุษย์				
3.1 การใช้น้ำ	1. จัดให้มีน้ำสำรองเก็บไว้ในถังเก็บน้ำใต้ดิน และถังเก็บน้ำชั้นดาดฟ้า โดยสำรองน้ำใช้ได้นานประมาณ 1.2 วัน (ไม่น้อยกว่า 1 วัน)	✓	โครงการได้จัดให้มีน้ำสำรองเก็บไว้ในถังเก็บน้ำใต้ดิน และถัง เก็บน้ำชั้นดาดฟ้า ตามเงื่อนไขที่กำหนด	ภาพที่ 2-13

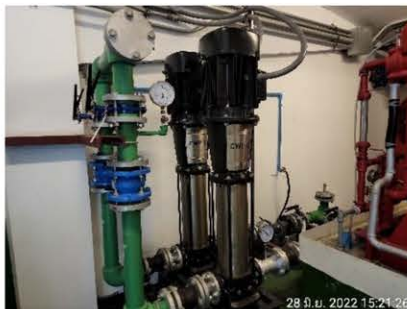
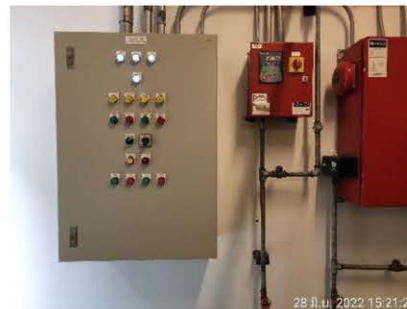
ภาพที่ 2-14 ระบบสูบน้ำในอาคาร

2. จัดให้มีระบบสูบน้ำในอาคารซึ่งทำหน้าที่สูบน้ำโดยไม่ดึงน้ำใช้ มาจากท่อประปาโดยตรง และควบคุมการจ่ายน้ำด้วยระบบตั้งเวลา ซึ่ง กำหนดเวลาการสูบน้ำในช่วง 24.00 - 05.00 น. ซึ่งอยู่นอกช่วงเวลา ที่ผู้พักอาศัยใกล้เคียงมีการใช้น้ำมาก	✓	โครงการจัดให้มีระบบสูบน้ำในอาคาร และควบคุมการจ่ายน้ำ ด้วยระบบตั้งเวลา ซึ่งกำหนดเวลาการสูบน้ำในช่วง 24.00 - 05.00 น.	ภาพที่ 2-14

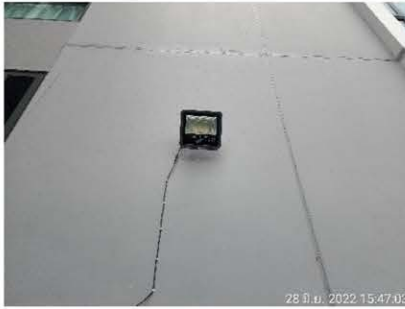
ภาพที่ 2-19 ระบบไฟฟ้าแสงสว่าง  
บริเวณสระว่ายน้ำ

1. มาตรการด้านความปลอดภัยและอุบัติเหตุการจมน้ำ			
	1) จัดให้มีการติดตั้งระบบไฟฟ้าแสงสว่างเพียงพอทั่วบริเวณสระว่ายน้ำ เพื่อให้มองเห็นได้ชัดเจนในกรณีที่มีการเปิดใช้สระในเวลากลางคืน	✓ โครงการได้ทำการติดตั้งระบบไฟฟ้าแสงสว่างทั่วบริเวณสระว่ายน้ำ สามารถมองเห็นได้ชัดเจนในเวลากลางคืน		ภาพที่ 2-19

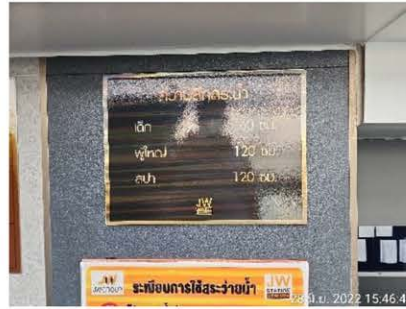
ภาพที่ 2-20 ป้ายบอกระยะความลึก  
ของสระว่ายน้ำ

2) จัดให้มีป้ายบอกระดับความลึกหรือเลขบอกตัวระดับความลึกที่สามารถมองเห็นได้ชัดเจน โดยมีตัวเลขแสดงความลึกเป็นระยะๆ อย่างน้อย 3 ระยะ	✓ โครงการได้จัดให้มีป้ายบอกระดับความลึก จำนวน 3 ระยะ		ภาพที่ 2-20

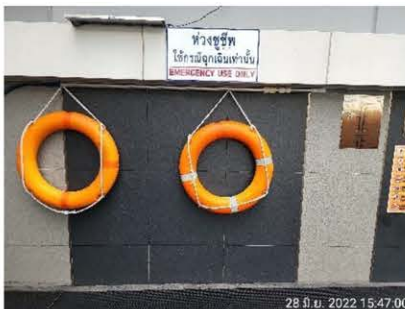
ภาพที่ 2-23 อุปกรณ์ประจำสระว่ายน้ำ

5) จัดให้มีอุปกรณ์ประจําสระว่ายน้ำ ซึ่งอยู่ในตำแหน่งที่เห็นชัดเจนและนำมาใช้ได้ทันที โดยอุปกรณ์ที่จัดให้มี ได้แก่ - ไม่ช่วยชีวิต ยาวไม่น้อยกว่า 3.5 เมตร น้ำหนักเบา อย่างน้อย 1 อัน - ห่วงชูชีพ ขนาดเส้นผ่านศูนย์กลางภายในไม่น้อยกว่า 18 นิ้ว ผูกไว้กับเชือกยาวไม่น้อยกว่า 18 เมตร (ไม่น้อยกว่า 18 เมตร ซึ่งเป็นความยาวของสระ) - โฟมช่วยชีวิตอย่างน้อย 2 อัน	✓ โครงการได้จัดให้มีอุปกรณ์ประจําสระว่ายน้ำ ครบถ้วนถูกต้องตามที่กำหนด		ภาพที่ 2-23

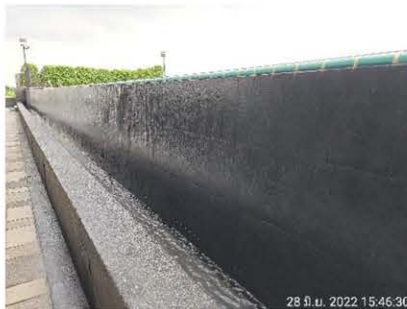
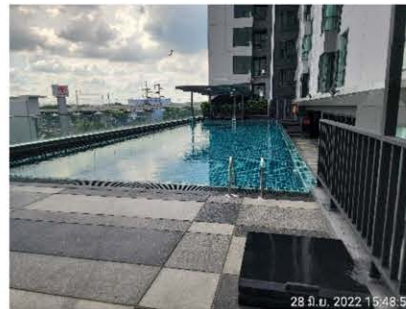
ภาพที่ 2-29 โครงสร้างของสระว่ายน้ำ

3.2.2 โครงสร้างสระว่ายน้ำ	1. มาตรการด้านโครงสร้าง			
	1) โครงสร้างของสระว่ายน้ำเป็นคอนกรีตเสริมเหล็ก มีความมั่นคงแข็งแรง น้ำซึมไม่ได้ ผนังเรียบอยู่ในสภาพดี และทำความสะอาดง่าย	✓ โครงสร้างของสระว่ายน้ำเป็นคอนกรีตเสริมเหล็ก มีความมั่นคงแข็งแรง น้ำซึมไม่ได้ ผนังเรียบอยู่ในสภาพดี และทำความสะอาดง่าย		ภาพที่ 2-29

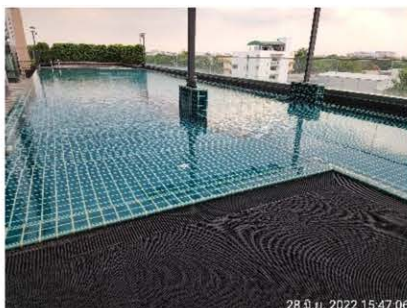
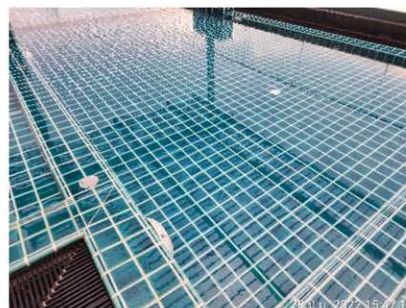
ภาพที่ 2-30 รางระบายน้ำล้นมีฝาปิด รอบสระว่ายน้ำ

2) จัดให้มีรางระบายน้ำล้นมีฝาปิดรอบสระว่ายน้ำ ความกว้าง 60 เซนติเมตร ไม่เป็นสนิม แข็งแรงทำความสะอาดง่าย อยู่ในสภาพดีและไม่มีน้ำล้นออกจากราง	✓ จัดให้มีรางระบายน้ำล้นมีฝาปิดรอบสระว่ายน้ำ ความกว้าง 60 เซนติเมตร ไม่เป็นสนิม แข็งแรงทำความสะอาดง่าย อยู่ในสภาพดีและไม่มีน้ำล้นออกจากราง		ภาพที่ 2-30
