บทที่ 2

ผลการปฏิบัติตามมาตรการป้องกัน
และแก้ไขผลกระทบสิ่งแวดล้อม
และมาตรการติดตามตรวจสอบ
ผลกระทบสิ่งแวดล้อม

โครงการเหมืองแร่แมงกานีส คำขอประทานบัตรที่ 4/2552 ของบริษัท กิตติวิศิษฐาพาณิชย์ จำกัด ตั้งอยู่ หมู่ที่ 3 ตำบลห้วยโจด อำเภอวัฒนานคร จังหวัดสระแก้ว ได้รับความเห็นชอบจากคณะกรรมการผู้ชำนาญการด้าน สิ่งแวดล้อมแล้ว ตามหนังสือที่ ทส 1009.2/5384 ลงวันที่ 13 มิถุนายน 2554 และได้รับอนุญาตเป็นประทานบัตรที่ 29963/16007 ปัจจุบันโครงการได้หยุดการทำเหมืองชั่วคราว ทั้งนี้ได้มีการตรวจสอบผลการปฏิบัติตามมาตรการป้องกันฯ ในช่วงที่ผ่านมาจนถึงปัจจุบัน รายละเอียดดังตารางที่ 2-1 ถึงตารางที่ 2-3

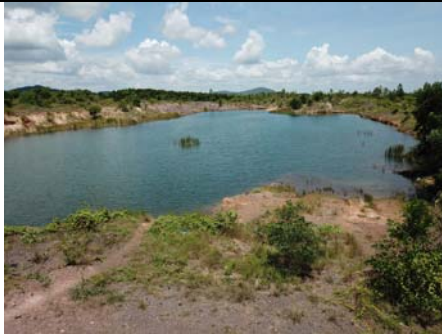
มาตรการป้องกันและแก้ไข ผลกระทบสิ่งแวดล้อม	ผลการปฏิบัติตามมาตรการฯ	ปัญหา อุปสรรค ที่ไม่สามารถปฏิบัติ ตามมาตรการ และแนวทางแก้ไข	ภาพประกอบ
1) สภาพภูมิประเทศ 1. กำหนดขอบเขตพื้นที่บริเวณที่จะทำการปรับระดับให้มีความเหมาะสมต่อการใช้งาน เพื่อรองรับกิจกรรมตามแผนผังทำเหมือง ได้แก่ บริเวณพื้นที่เปิดหน้าเหมือง “ห” และกำหนดให้กันแนวเว้นการทำเหมืองระยะ 50 ม. จากแนวทางสาธารณประโยชน์ทางด้านทิศเหนือและด้านทิศตะวันตก และแนวเว้นการทำเหมืองระยะ 10 ม. จากขอบแปลง	- โครงการได้กำหนดการใช้ประโยชน์ภายในพื้นที่ประทานบัตรอย่างชัดเจน ซึ่งประกอบด้วย พื้นที่ทำเหมือง พื้นที่เก็บกองเปลือกดิน พื้นที่เก็บกองแร่ พื้นที่บดคัดตะกอน และพื้นที่เว้นการทำเหมือง ปัจจุบันโครงการได้หยุดการทำเหมืองชั่วคราว	- ไม่มี

<p>หน้าเหมืองปัจจุบัน</p>

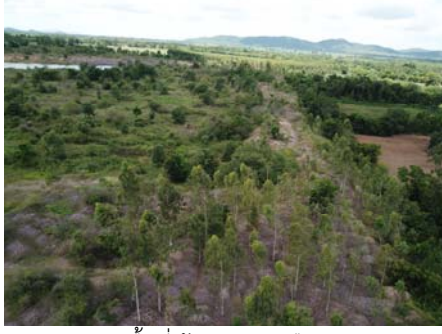
2. พื้นที่ที่ไม่มีกิจกรรมการทำเหมืองและกิจกรรมที่เกี่ยวข้องให้รักษาสภาพภูมิประเทศเดิมไว้ และกำหนดให้มี Buffer Zone บริเวณพื้นที่เว้นการทำเหมือง และทำการฟื้นฟูสภาพพื้นที่ควบคู่กับกิจกรรมการทำเหมือง	- บริเวณที่ไม่เกี่ยวข้องกับการทำเหมือง โครงการได้เว้นพื้นที่ดังกล่าวไว้เป็นพื้นที่กันชน - ซึ่งหากมีบริเวณใดที่ไม่ใช้ประโยชน์เพื่อการทำเหมืองแล้ว โครงการจะทำการฟื้นฟูควบคู่ไปกับการทำเหมือง	- ไม่มี

<p>พื้นที่เว้นการทำเหมือง</p>

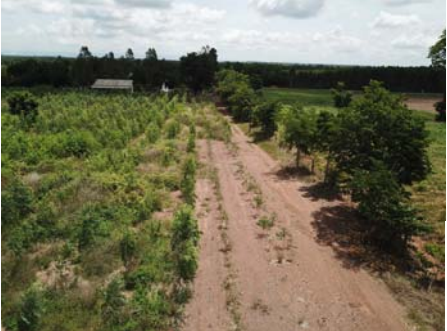
2) คุณภาพอากาศ 1. ปรับปรุงเส้นทางขนส่งแร่ภายในโครงการให้ เป็นถนนลูกรังบดอัดแน่นพร้อมทั้งดูแลและ บำรุงรักษาเส้นทางขนส่งแร่ให้อยู่ในสภาพดี ตลอดระยะเวลาปฏิบัติงาน	- เส้นทางขนส่งแร่ภายในโครงการมีสภาพเป็นถนนบด อัดลูกรังที่อยู่ในสภาพดี แต่ปัจจุบันเนื่องจาก โครงการได้หยุดการทำเหมืองชั่วคราว จึงทำให้ถนน บางส่วนถูกน้ำฝนกัดเซาะ	- ไม่มี

สภาพสภาพเส้นทางภายในโครงการ

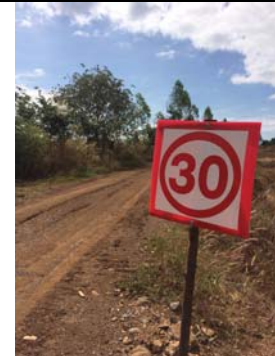
3) เสียง 1. จำกัดความเร็วรถบรรทุกให้ไม่เกิน 30 กม./ชม. สำหรับรถที่วิ่งเข้า-ออกโครงการและบริเวณ เส้นทางขนส่งแร่ช่วงที่ผ่านชุมชน	- ได้มีการกำชับพนักงานขับรถภายในพื้นที่โครงการให้ ใช้ความเร็วไม่เกินกว่า 30 กิโลเมตร/ชั่วโมง - สำหรับเส้นทางขนส่งแร่ของโครงการช่วงก่อนออกสู่ ถนนลาดยางมิได้ผ่านพื้นที่ชุมชนแต่อย่างใด อย่างไรก็ตาม ก็ได้มีการกำชับพนักงานให้ใช้ความเร็ว รถบรรทุกไม่เกิน 30 กิโลเมตร/ชั่วโมง พร้อมทั้ง ในช่วงที่มีการทำเหมืองที่ผ่านมาได้มีการจัดทำป้าย จำกัดความเร็วติดตั้งไว้บริเวณริมเส้นทางดังกล่าว	- ไม่มี

ป้ายจำกัดความเร็ว

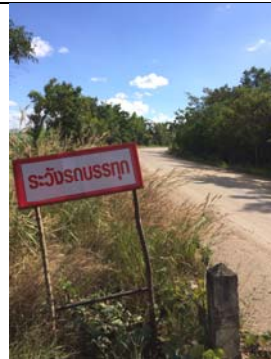
มาตรการป้องกันและแก้ไข ผลกระทบสิ่งแวดล้อม	ผลการปฏิบัติตามมาตรการฯ	ปัญหา อุปสรรค ที่ไม่สามารถปฏิบัติ ตามมาตรการ และแนวทางแก้ไข	ภาพประกอบ
6) คมนาคม 1. จัดทำป้ายเตือนภัยให้ระวางรถบรรทุกและป้าย จำกัดความเร็วรถบริเวณเส้นทางขนส่งแร่ก่อน ถึงทางเข้าโครงการและบริเวณทางหลวง หมายเลข 3197 โดยให้มีระยะห่างด้านละ 50, 100, และ 200 ม.	- ในช่วงที่ผ่านมาได้มีการดำเนินการจัดทำป้ายเตือน ระวางรถบรรทุกเข้า-ออก และติดตั้งบริเวณริมทาง หลวงหมายเลข 3197	- ไม่มี

<p>ป้ายเตือนอันตรายจากรถบรรทุก</p>

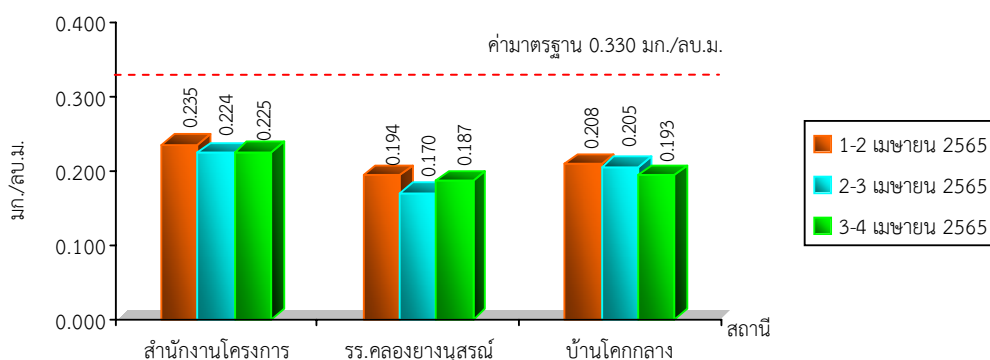
รูปที่ 2-2 กราฟแสดงผลการตรวจวัดปริมาณ TSP ในช่วงวันที่ 1-4 เมษายน 2565

จากผลการตรวจวัดคุณภาพอากาศในรูปของปริมาณฝุ่นละอองแขวนลอยรวม (TSP) และฝุ่นละอองขนาดเล็ก (PM-10) ในช่วงวันที่ 1-4 เมษายน 2565 พบว่า บริเวณสำนักงานโครงการ มีค่า TSP อยู่ในช่วง 0.224-0.235 มิลลิกรัม/ลูกบาศก์เมตร ค่า PM-10 อยู่ในช่วง 0.086-0.089 มิลลิกรัม/ลูกบาศก์เมตร บริเวณโรงเรียนคลองยางนุสรณ์ มีค่า TSP อยู่ในช่วง 0.170-0.194 มิลลิกรัม/ลูกบาศก์เมตร ค่า PM-10 อยู่ในช่วง 0.069-0.075 มิลลิกรัม/ลูกบาศก์เมตร และบริเวณบ้านโคกกลาง มีค่า TSP อยู่ในช่วง 0.193-0.208 มิลลิกรัม/ลูกบาศก์เมตร ค่า PM-10 อยู่ในช่วง 0.079-0.083 มิลลิกรัม/ลูกบาศก์เมตร ซึ่งอยู่ในเกณฑ์มาตรฐานตามประกาศคณะกรรมการสิ่งแวดล้อมแห่งชาติ ฉบับที่ 24 พ.ศ. 2547 เรื่อง กำหนดมาตรฐานคุณภาพอากาศในบรรยากาศโดยทั่วไป ที่กำหนดค่า TSP ไว้ไม่เกิน 0.330 มิลลิกรัม/ลูกบาศก์เมตร และ PM-10 ไว้ไม่เกิน 0.120 มิลลิกรัม/ลูกบาศก์เมตร

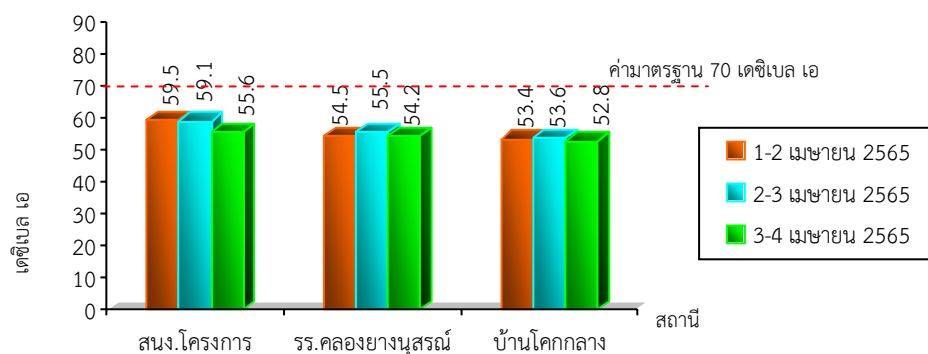
รูปที่ 2-5 กราฟแสดงผลการตรวจวัดระดับเสียงเฉลี่ย 24 ชั่วโมง ในช่วงวันที่ 1-4 เมษายน 2565

จากการตรวจวัดระดับเสียงเฉลี่ย 24 ชั่วโมง (Leq 24 hr.) และระดับเสียงสูงสุด (Lmax) ในช่วงวันที่ 1-4 เมษายน 2565 จำนวน 3 สถานี ละ 3 วันต่อเนื่อง พบว่า บริเวณสำนักงานของโครงการ มีค่าระดับเสียงเฉลี่ย 24 ชั่วโมง อยู่ในช่วง 55.6-59.5 เดซิเบล เอ ระดับเสียงสูงสุด อยู่ในช่วง 81.0-98.2 เดซิเบล เอ บริเวณโรงเรียนคลองยางนุสรณ์ มีค่าระดับเสียงเฉลี่ย 24 ชั่วโมง อยู่ในช่วง 54.2-55.5 เดซิเบล เอ ระดับเสียงสูงสุด อยู่ในช่วง 78.9-97.6 เดซิเบล เอ และบริเวณบ้านโคกกลาง มีค่าระดับเสียงเฉลี่ย 24 ชั่วโมง อยู่ในช่วง 52.8-53.6 เดซิเบล เอ ระดับเสียงสูงสุด อยู่ในช่วง 77.8-93.1 เดซิเบล เอ และเมื่อนำค่าที่ตรวจวัดได้ไปเปรียบเทียบกับเกณฑ์มาตรฐานตามประกาศคณะกรรมการสิ่งแวดล้อมแห่งชาติ ฉบับที่ 15 พ.ศ. 2540 เรื่อง กำหนดมาตรฐานระดับเสียงโดยทั่วไป พบว่า มีค่าอยู่ในเกณฑ์มาตรฐานที่กำหนดไว้ คือค่า Leq 24 hr. ไม่เกิน 70 เดซิเบล เอ และ Lmax ไม่เกิน 115 เดซิเบล เอ
