บทที่ 1

บทนำและรายละเอียดของโครงการ

รายงานฉบับนี้เป็นรายงานผลการปฏิบัติตามมาตรการป้องกันและแก้ไขผลกระทบสิ่งแวดล้อมและมาตรการติดตามตรวจสอบผลกระทบสิ่งแวดล้อม ของโครงการ CHAPTER CHULA-SAMYAN ระหว่างเดือนมกราคม – มิถุนายน พ.ศ.2565 ตามหนังสือเห็นชอบเลขที่ ทส.1010.5/6841 ลงวันที่ 17 พฤษภาคม 2562 ทางบริษัท พุกษา เรียลเอสเตท จำกัด (มหาชน) เจ้าของโครงการ จึงได้มอบหมายให้บริษัท เอส.พี.เจ ไฮแอนติฟิค จำกัด จัดทำรายงานการปฏิบัติตามมาตรการฯ เพื่อเสนอต่อสำนักงานนโยบายและแผนทรัพยากรธรรมชาติและสิ่งแวดล้อมพิจารณาต่อไป

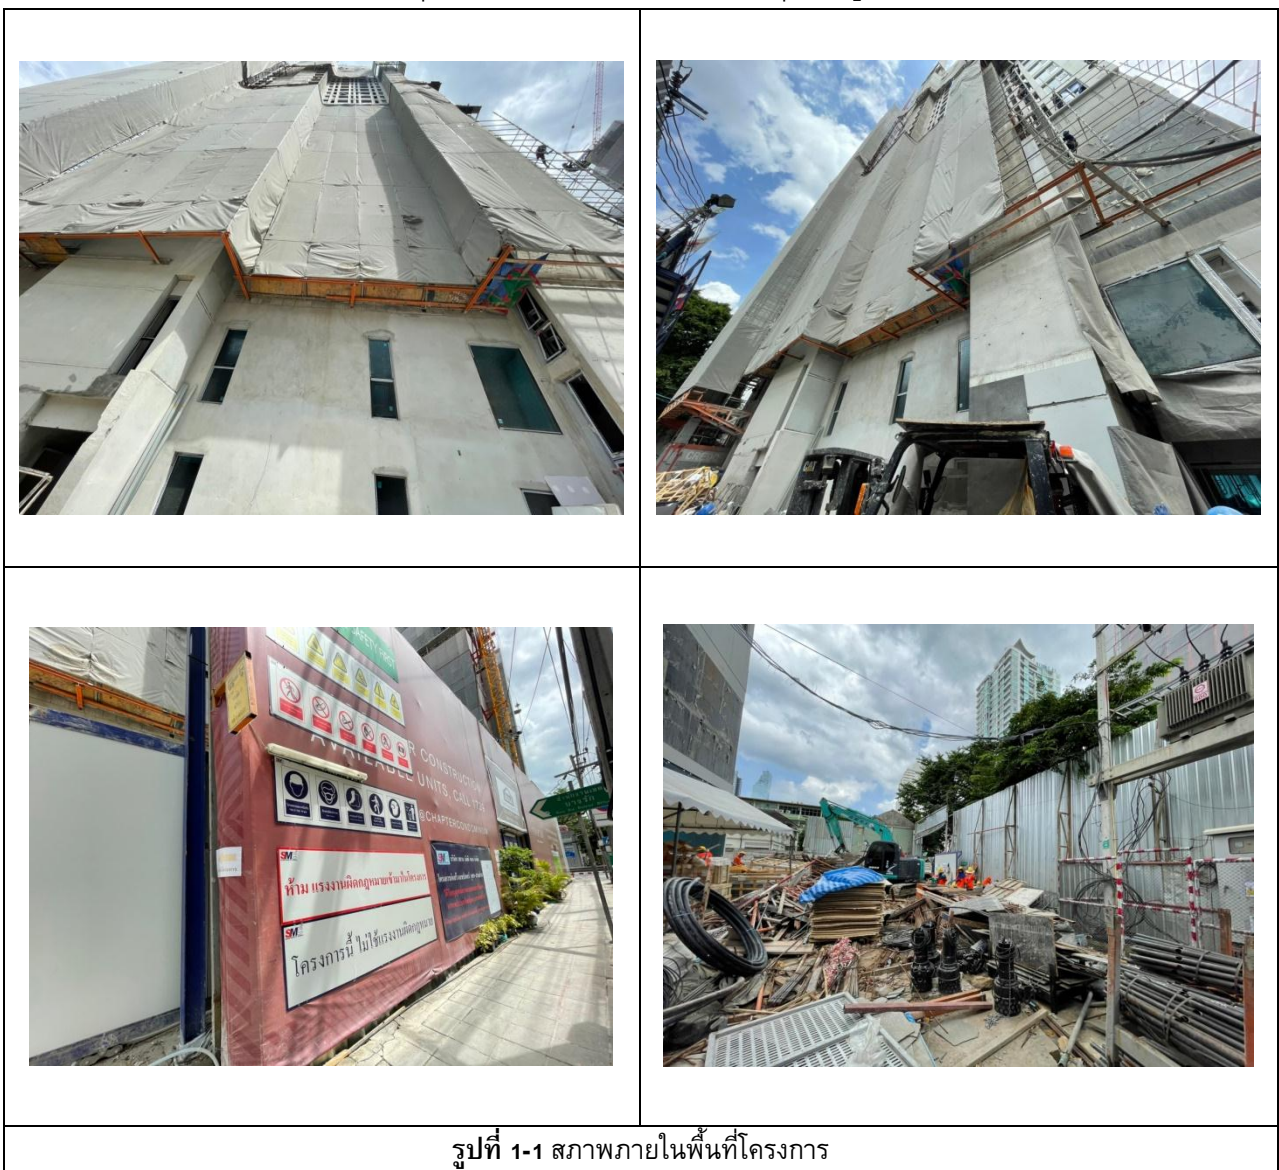
สถานภาพของโครงการในปัจจุบันแสดงสถานภาพโครงการในปัจจุบันดังรูปที่ 1-1
