รายงานผลการปฏิบัติตามเงื่อนไขของมาตรการป้องกันและแก้ไขผลกระทบสิ่งแวดล้อม และมาตรการติดตามตรวจสอบคุณภาพสิ่งแวดล้อม โครงการ CAPE NIDHRA HOTEL อำเภอหัวหิน จังหวัดประจวบคีรีขันธ์ ประจำเดือน มกราคม – มิถุนายน 2565 โครงการฯ ได้ดำเนินนโยบายในการตรวจสอบ และรักษาคุณภาพสิ่งแวดล้อม ควบคู่กับการดำเนินกิจการของบริษัทฯ เพื่อตอบสนองพระราชบัญญัติส่งเสริม และรักษาคุณภาพสิ่งแวดล้อมแห่งชาติ พ.ศ.2535 ทางบริษัทฯ จึงได้ดำเนินการติดตามตรวจสอบสิ่งแวดล้อม ตามแนวทางในหนังสือแจ้งผลการพิจารณารายงานที่ ทส.1009.5/3114 วันที่ 29 เมษายน 2552 (หน้าที่ 1 ภาคผนวก ง) โดยโครงการฯ ได้ดำเนินการติดตามตรวจสอบและจัดทำ รายงานผลการปฏิบัติตามเงื่อนไขของมาตรการป้องกัน และแก้ไขผลกระทบสิ่งแวดล้อม และมาตรการติดตามตรวจสอบคุณภาพสิ่งแวดล้อมระยะดำเนินการ เพื่อนำเสนอสำนักงานฯ พิจารณาเป็นประจำทุก 6 เดือน

ชื่อโครงการ	โครงการ CAPE NIDHRA HOTEL
สถานที่ตั้ง	ถนนเพชรเกษม ตำบลหัวหิน อำเภอหัวหิน จังหวัดประจวบคีรีขันธ์
ชื่อเจ้าของโครงการ	บริษัท เกษมกิจ จำกัด
สถานที่ติดต่อ	120 ถนนสีลม แขวงสุริยวงศ์ เขตบางรัก กรุงเทพมหานคร 10500
จัดทำโดย	บริษัท เมทริกซ์ แอสโซซิเอทส์ จำกัด
โครงการได้รับความเห็นชอบในรายงานการวิเคราะห์ผลกระทบสิ่งแวดล้อมเมื่อ 29 เมษายน 2552	
โครงการได้นำเสนอรายงานผลการปฏิบัติตามมาตรการฯ ครั้งสุดท้ายเมื่อ กรกฎาคม – ธันวาคม 2564

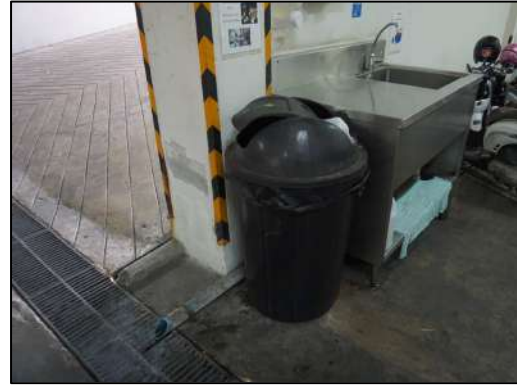
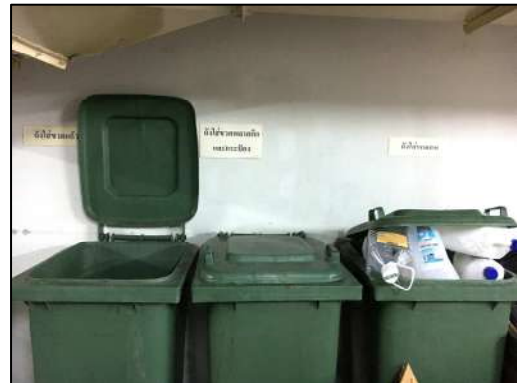
ภาพที่ 1-10 ตั้งขยะภายในโครงการฯ และถุงสำหรับใส่มูลฝอยอันตราย

3.3 การจัดการมูลฝอย - จัดให้มีถุงดำสำหรับรวบรวมขยะแต่ละชั้นในแต่ละอาคาร และมัดปากถุงให้แน่น เพื่อป้องกันการกระจัดกระจายของมูลฝอย หากถุงมูลฝอยฉีกขาด ติดป้ายบอกประเภทมูลฝอย โดยวางให้เป็นระเบียบ เพื่อให้แม่บ้านทำการรวบรวม และทำการแยกประเภทมูลฝอยเปียก และมูลฝอยแห้งของแต่ละห้อง โดยนำไปยังห้องพักรวบรวมมูลฝอยเป็นประจำทุกวันๆ ละ 1 ครั้ง โดยจะเลือกช่วงเวลาที่รบกวนผู้พักอาศัยน้อยที่สุด	✓	-	ทางโครงการฯ ได้ดำเนินการจัดให้มีการใช้ถุงดำในการรวบรวมขยะตามจุดต่างๆ ภายในโครงการฯ เพื่อนำไปเก็บรวบรวม พักขยะไว้ในห้องพักขยะของโครงการฯ เพื่อรอการเก็บขนต่อไป	-	ภาพที่ 1-10

- จัดให้มีถังขยะขนาด 10 และ 30 ลิตร ไว้ที่บริเวณห้องพักแขกผู้ใช้บริการ ทางเดินในอาคาร ร้านอาหาร และห้องอาหารสำหรับแขก ร้านอาหาร และห้องอาหารสำหรับพนักงาน ห้องครัว ห้องน้ำส่วนกลาง ห้อง Lobby อาคาร1 บริเวณสำนักงาน และบริเวณด้านข้างอาคารอย่างน้อยจุดละ 2 ถัง (ถังขยะเปียก 1 ถัง และถังขยะแห้ง 1 ถัง) ปริมาตรถังขยะทั้งหมดในโครงการรวมทั้งสิ้น 2.9 ลบ.ม. เพื่อรองรับขยะมูลฝอยภายในโครงการ	✓	-	ทางโครงการฯ ได้ดำเนินการจัดให้มีถังขยะขนาด 10 ลิตร และ 30 ลิตร ไว้บริเวณห้องพักแขก ทางเดินภายในอาคาร ร้านอาหาร ห้องอาหารและบริเวณต่างๆ ในโครงการฯ ซึ่งปริมาตรถังขยะทั้งหมดในโครงการฯ รวม 2.9 ลบ.ม.เพื่อรองรับขยะมูลฝอยภายในโครงการฯ	-	ภาพที่ 1-10

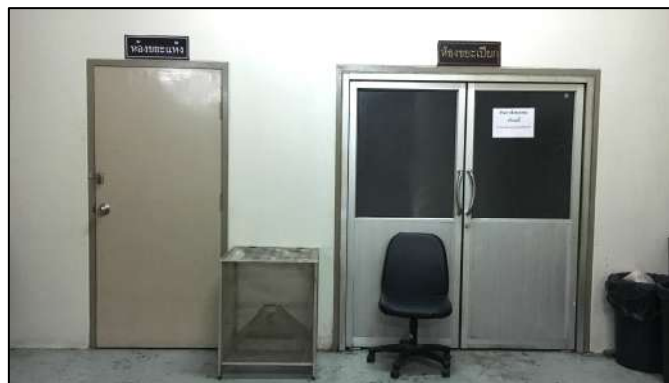
ภาพที่ 1-11 ห้องพักขยะของโครงการฯ

- จัดให้มีห้องพักรวบรวมมูลฝอยขนาด 15.81 ลบ.ม. จำนวน 1 ห้อง บริเวณด้านหน้าโครงการติดกับทางเข้า – ออก พื้นที่โครงการ ทั้งนี้ทางโครงการได้แสดงป้ายหน้าห้องพักขยะมูลฝอย “ห้ามใช้ในกิจการอื่น นอกจากห้องพักรวบรวมขยะมูลฝอย” โดยห้องพักรวบรวมมูลฝอยแยกเป็นห้องพักมูลฝอยเปียก 1 ห้อง ความจุ 7.90 ลูกบาศก์เมตร โดยน้ำเสียจากห้องพักมูลฝอยเปียกที่เกิดจากน้ำชะขยะ และการล้างทำความสะอาดห้องพักขยะ (ครึ่ง/สัปดาห์) ซึ่งมีปริมาณประมาณ 0.20 ลูกบาศก์เมตร/สัปดาห์ โดยน้ำเสียจะถูกระบายลงท่อรวบรวมน้ำเสียไปบำบัดรวมกับระบบบำบัดน้ำเสียของโครงการ	✓	-	ทางโครงการฯ ได้ดำเนินการจัดให้มีห้องพักขยะภายในโครงการฯ ขนาด 15.81ลบ.ม. จำนวน 1 ห้องบริเวณด้านหน้าโครงการฯ ซึ่งห้องพักขยะมูลฝอยจะแบ่งเป็นห้องพักขยะมูลฝอยเปียก 1 ห้องความจุ 7.90 ลบ.ม. ซึ่งจะมีการทำความสะอาดเป็นประจำทุกเดือน โดยน้ำชะขยะจะถูกระบายลงท่อรวบรวมน้ำเสียไปบำบัดรวมกับระบบบำบัดน้ำเสียของโครงการ	-	ภาพที่ 1-11

- ห้องพักมูลฝอยแห้ง 1 ห้องความจุ 7.90 ลูกบาศก์เมตร	✓	-	ทางโครงการฯ ได้ดำเนินการจัดให้มีห้องพักขยะมูลฝอยแห้ง จำนวน 1 ห้อง ขนาด 7.90 ลูกบาศก์เมตร	-	ภาพที่ 1-11

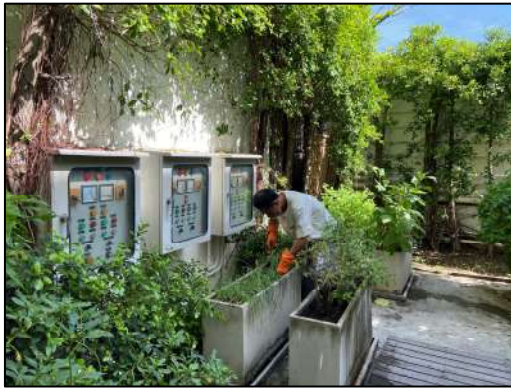
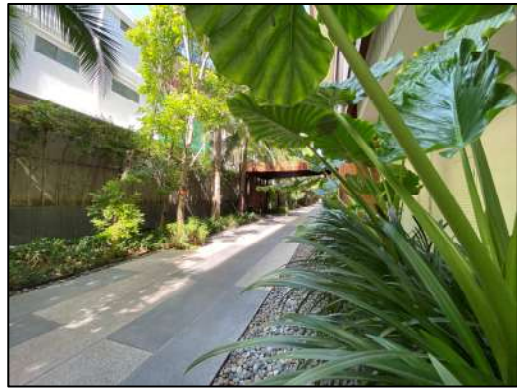
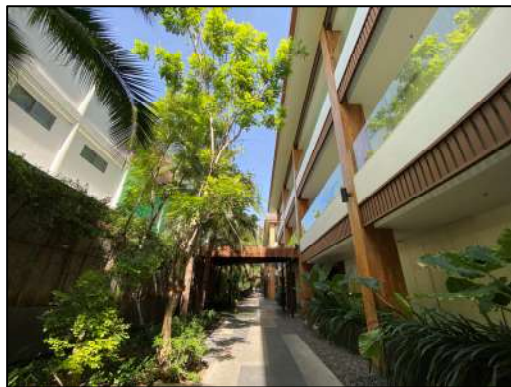
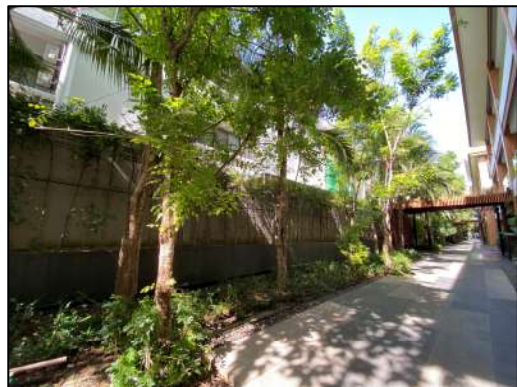
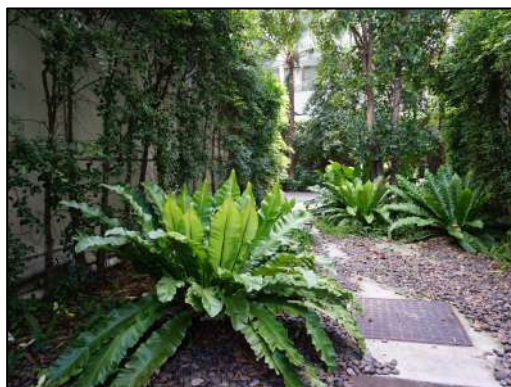
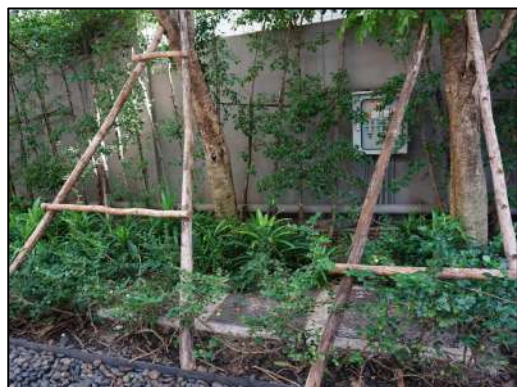
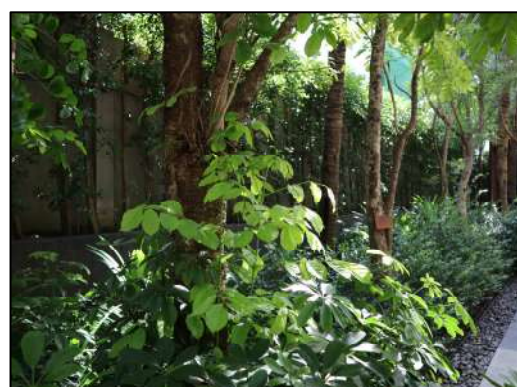
ภาพที่ 2-1 พื้นที่สีเขียวภายในโครงการฯ

✓	-	ทางโครงการฯ ได้ดำเนินการจัดทำพื้นที่สีเขียวภายในโครงการฯ เพื่อช่วยลดปริมาณฝุ่นละอองเรียบร้อยแล้ว	-	ภาพที่ 2-1

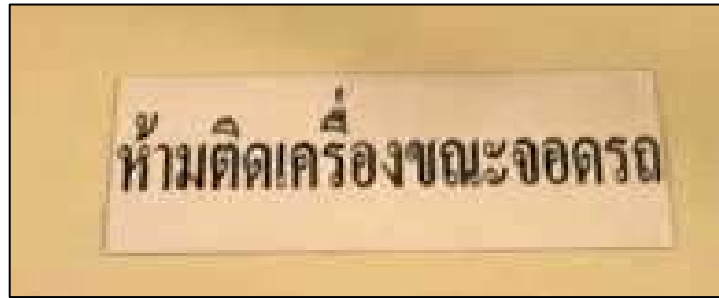
ภาพที่ 2-2 ป้ายห้ามติดเครื่องยนต์ขณะจอดรอ

- ห้ามมิให้มีการติดเครื่องยนต์ขณะจอดรอและไม่อนุญาตให้นำรถยนต์เข้าไปยังพื้นที่ด้านในโครงการ โดยให้จอดไว้ที่ลานจอดรถบริเวณชั้น Basement ของอาคาร Lobby และอาคาร 1 เท่านั้น	✓	-	ทางโครงการฯ ได้ดำเนินการติดป้าย ห้ามมิให้มีการติดเครื่องยนต์ขณะจอดรอ และไม่อนุญาตให้นำรถเข้าไปภายในโครงการฯ แต่ให้จอดไว้ที่ลานจอดรถบริเวณชั้น Basement ของอาคาร Lobby และอาคาร 1 เนื่องจากทางโครงการฯ จัดให้ใช้รถกอล์ฟสำหรับเดินทางภายในเท่านั้น	-	ภาพที่ 1-13 ภาพที่ 2-2 ภาพที่ 2-3

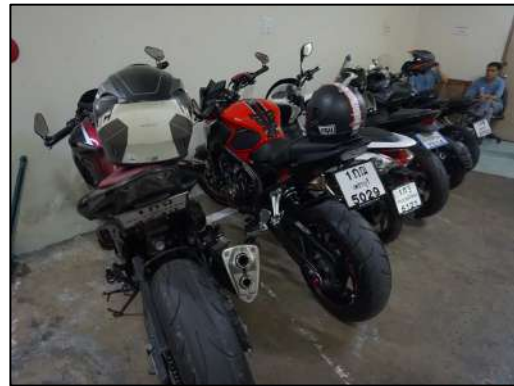
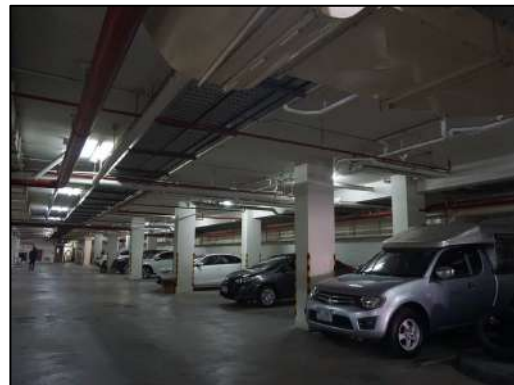
ภาพที่ 2-3 สัญลักษณ์การจราจรภายในโครงการฯ และรถกอล์ฟ

1.3 เสียงและความสั่นสะเทือน - ควบคุมความเร็วของรถภายในโครงการ โดยมีการติดป้ายจำกัดความเร็ว หรือทำเป็นเนินลูกระนาด เพื่อป้องกันไม่ให้เกิดการใช้ความเร็วของรถที่เข้า – ออก โครงการไม่เกิน 40 กิโลเมตร/ชั่วโมง และติดป้ายขอความร่วมมืองดการใช้เกิดเสียงรบกวน	✓	-	เนื่องจากทางโครงการฯ ไม่อนุญาตให้นำรถเข้าไปภายในโครงการฯ โดยจัดให้มีรถกอล์ฟไว้ให้บริการ เพื่อความสะดวกแก่ผู้เข้าพักอาศัย จึงเป็นการควบคุมความเร็วของรถภายในโครงการฯ ได้อีกทาง และที่บริเวณทางเข้า-ออก ทางโครงการฯ ได้มีการจัดให้มีเจ้าหน้าที่คอยอำนวยความสะดวก และดูแลการจราจรของโครงการฯ ให้ไม่เกิน 40 กิโลเมตร/ชั่วโมง อยู่ตลอด 24 ชั่วโมง	-	ภาพที่ 2-3 และ ภาพที่ 1-14

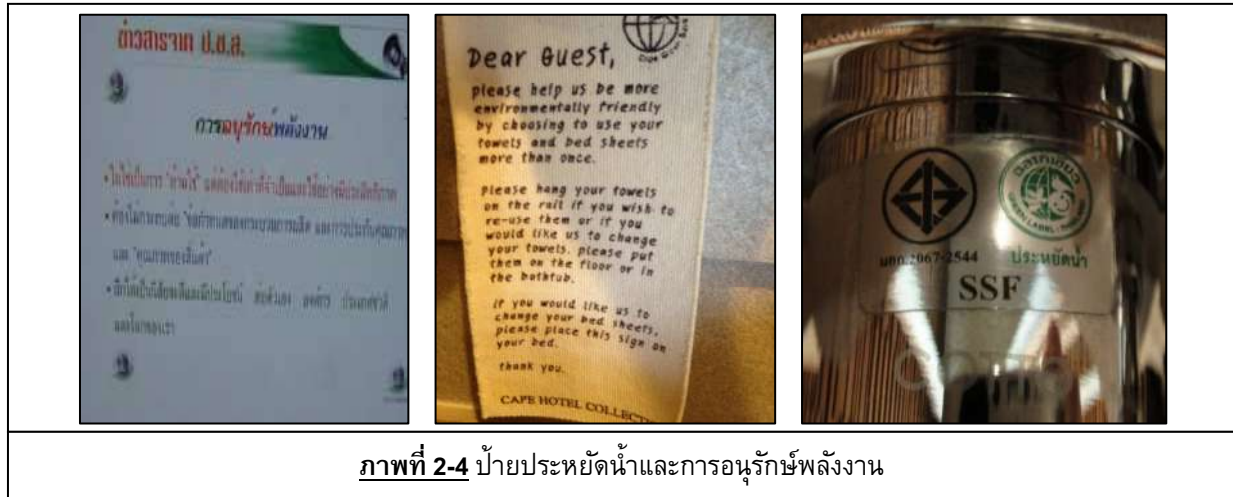
ภาพที่ 2-4 ป้ายประหยัดน้ำและการอนุรักษ์พลังงาน

- จัดให้มีการรณรงค์ให้มีการใช้น้ำอย่างประหยัด โดยการติดตั้งคำขวัญ ภาพ และข่าว ไว้ในทุกห้องพัก และบริเวณที่เหมาะสม/หรือทุกจุดที่มีการใช้น้ำ	✓	-	ทางโครงการฯ ได้ดำเนินการจัดทำป้ายรณรงค์ให้ประหยัดน้ำติดไว้ในห้องพักทุกห้อง และยังมีการเลือกใช้ผลิตภัณฑ์ฉลากเขียว เพื่อให้ผู้เข้าพักภายในอาคารใช้น้ำอย่างประหยัด	-	ภาพที่ 2-4

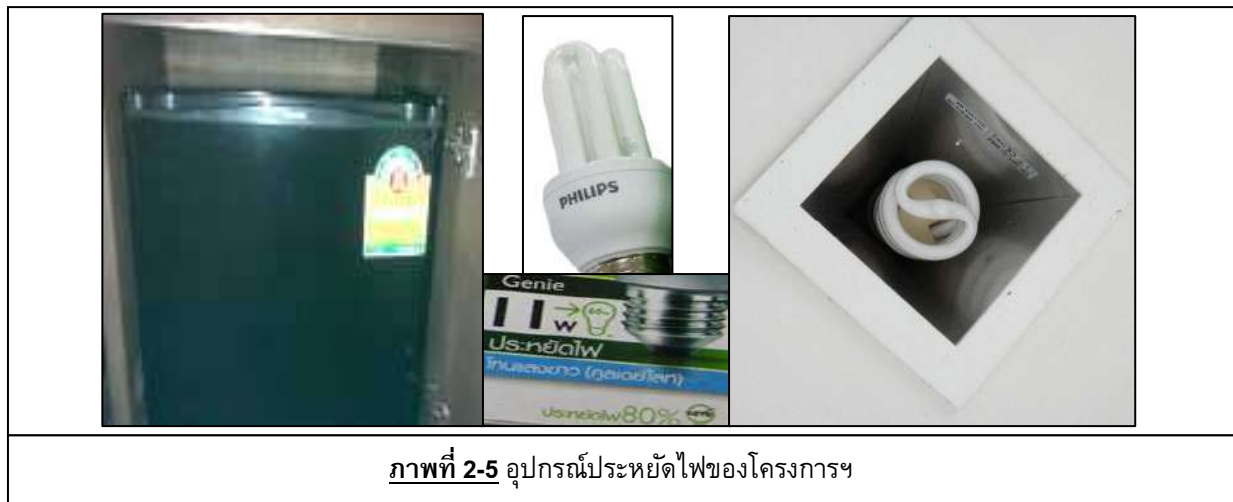
ภาพที่ 2-5 อุปกรณ์ประหยัดไฟของโครงการฯ

3.2 การใช้ไฟฟ้า - ใช้หม้อแปลงไฟฟ้าขนาด 800 KVA จำนวน 2 หม้อแปลง ที่ติดตั้งตั้งแต่ระยะก่อสร้าง เพื่อลดแรงดันไฟฟ้าเข้าสู่แผงไฟฟ้าหลัก โดยในการติดตั้งอุปกรณ์ และการจ่ายไฟฟ้าต้องเป็นไปด้วยความเรียบร้อย และถูกต้องตามมาตรฐาน - ใช้มิเตอร์ไฟแบบ 5 (15A), 220V SINGLE PHASE - แนะนำและขอความร่วมมือผู้เข้าพัก และพนักงานให้ร่วมกันประหยัดไฟฟ้าโดยการปิดคำขวัญ ภาพ และข่าวไว้ในทุกห้องพัก และบริเวณที่เหมาะสมและ/หรือทุกจุดที่มีการใช้ไฟฟ้าเพื่อประชาสัมพันธ์ และอบรมพนักงานให้มีจิตสำนึกในการประหยัดไฟฟ้า	✓ ✓ ✓	- - -	ทางโครงการฯ ได้ดำเนินการติดตั้งหม้อแปลงไฟฟ้าขนาด 800 KVA ที่ 22 KV / 380 / 220 V จำนวน 1 ชุด และทางโครงการฯ ได้รับการยืนยันความพร้อมของกำลังไฟฟ้าว่าเพียงพอต่อการจ่ายกระแสไฟฟ้า ทางโครงการฯ ได้ดำเนินการใช้มิเตอร์ไฟแบบ 5 (15A), 220V SINGLE PHASE ตามที่กำหนดไว้ ทางโครงการฯ มีนโยบายตั้งแต่ก่อนเริ่มโครงการฯ ให้ใช้อุปกรณ์ไฟฟ้าทุกชนิดเป็นประเภทประหยัดไฟทั้งหมด เพื่อเป็นการประหยัดพลังงาน และยังมีการปลูกจิตสำนึกให้พนักงานช่วยกันประหยัดไฟฟ้าอีกด้วย	- - -	ภาพที่ 1-9 และ หน้า 27 ภาคผนวก ง - ภาพที่ 2-5
