ผลการปฏิบัติตามมาตรการป้องกันและ
แก้ไขผลกระทบสิ่งแวดล้อม

ผลการปฏิบัติตามมาตรการป้องกันและแก้ไขผลกระทบสิ่งแวดล้อม ของโครงการ BELLE AVENUE (กลุ่มอาคาร C และ D) ระยะดำเนินการ ระหว่างเดือนมกราคม-มิถุนายน พ.ศ. 2565 ซึ่งติดตามตรวจสอบโดยบริษัท ยูโนเต็ด แอนนาลิสต์ แอนด์ เอ็นจิเนียริง คอนซัลแตนท์ จำกัด เมื่อวันที่ 29 เมษายน พ.ศ. 2565 สรุปผลดังตารางที่ 2-1

ตารางที่ 2-1 สรุปผลการปฏิบัติตามมาตรการป้องกันและแก้ไขผลกระทบสิ่งแวดล้อม โครงการ BELLE AVENUE (กลุ่มอาคาร C และ D) ระยะดำเนินการ ระหว่างเดือนมกราคม-มิถุนายน พ.ศ. 2565

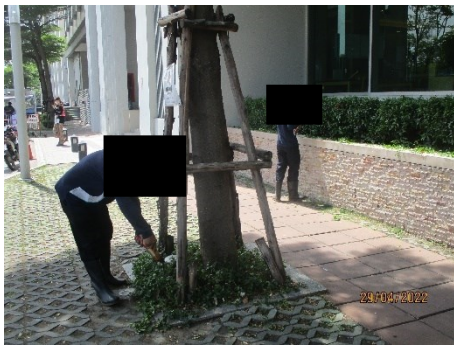
รูปที่ 2-1 การดูแลต้นไม้และพื้นที่สีเขียว

2. ดิน	1. ปรับปรุงคุณภาพของดินบริเวณที่จะปลูกต้นไม้	โครงการได้จ้างบริษัท ม่อนหลวง 2553 จำกัด ดูแลต้นไม้และพื้นที่สีเขียวให้มีสภาพดีและสวยงามอยู่เสมอ รวมไปถึงการปรับปรุงคุณภาพของดิน (การใส่ปุ๋ย การพรวนดิน และรดน้ำ) แสดงดังรูปที่ 2-1 และรูปที่ 2-2	-

7. หมั่นดูแลรักษาพื้นที่สีเขียว โดยรอบอาคารให้สมบูรณ์อยู่เสมอ	โครงการได้ว่าจ้างบริษัท ม่อนหลวง 2553 จำกัด ดูแลต้นไม้และพื้นที่สีเขียวให้มี สภาพดีและสวยงามอยู่เสมอ แสดงดังรูปที่ 2-1 และรูปที่ 2-2	-

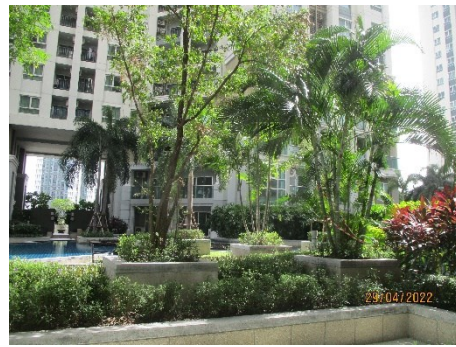
รูปที่ 2-2 พื้นที่สีเขียวของโครงการ

2. จัดให้มีพื้นที่สีเขียวภายในโครงการทั้งหมดประมาณ 12,585.6 ตร.ม. ซึ่งแบ่งเป็นพื้นที่สีเขียวบริเวณชั้น Ground ประมาณ 5,233.76 ตร.ม. และพื้นที่สีเขียวบริเวณชั้น Podium ประมาณ 5,831 ตร.ม. และตามพื้นที่บริเวณระเบียงของชั้นห้องพัก รวมทั้งหมดในส่วนนี้ 1,520.84 ตร.ม. เมื่อคิดสัดส่วนของพื้นที่สีเขียวต่อจำนวนผู้อยู่อาศัยในโครงการจะได้ประมาณ 1.09 ตร.ม.ต่อคน สัดส่วนของพื้นที่สีเขียวต่อพื้นที่โครงการร้อยละ 42.51 และสัดส่วนของพื้นที่สีเขียวชั้นล่างต่อพื้นที่สีเขียวทั้งหมด ร้อยละ 40.59	โครงการจัดให้มีพื้นที่สีเขียว พร้อมทั้งดูแลให้มีสภาพที่ดีสวยงามอยู่เสมอ แสดงดังรูปที่ 2-1 และรูปที่ 2-2	-

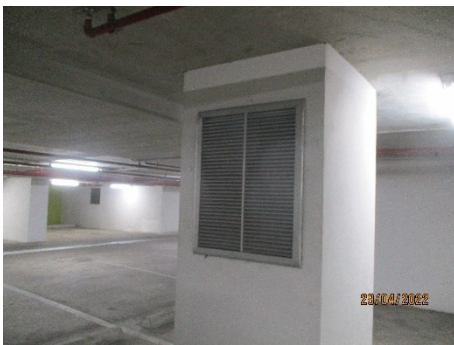
รูปที่ 2-3 ตำแหน่งระบายอากาศจากอาคารจอดรถยนต์

2. ตำแหน่งระบายอากาศจากอาคารจอดรถยนต์ต้องไม่หันทิศทางไปยังพื้นที่ข้างเคียงในกรณีที่ปล่อยระบายอยู่ห่างจากแนวเขตที่ดินน้อยกว่า 5 เมตร และไม่ต้องหันทิศทางเข้าสู่ช่องเปิดของอาคาร ในระยะ 5 เมตร โดยช่องเปิดของอาคาร ได้แก่ ประตู หน้าต่างตำแหน่งตั้งอากาศเข้าอาคาร บานเกร็ด และพื้นที่สันหนาทิศทาง รวมทั้งต้องมีระยะห่างจากพื้นที่ต่อไปไม่น้อยกว่า 5 เมตร คือ แนวเขตที่ดินต่างเจ้าของ หอผึ่งเย็นของระบบระบายอากาศ ทางเดินและพื้นที่สาธารณะต่าง ๆ	โครงการได้ติดตั้งระบบระบายอากาศจากอาคารจอดรถยนต์ โดยไม่หันทิศทางทางเข้าสู่ช่องเปิดของอาคาร ได้แก่ ประตู หน้าต่าง ตำแหน่งตั้งอากาศเข้าอาคาร บานเกร็ด และพื้นที่สันหนาทิศทาง แสดงดังรูปที่ 2-3 และภาคผนวก ค-1	-

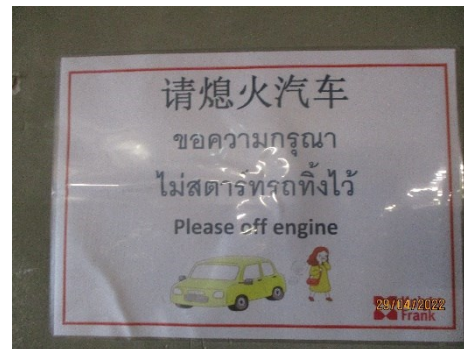
รูปที่ 2-4 ป้ายห้ามติดเครื่องยนต์ทิ้งไว้ บริเวณลานจอดรถยนต์และอาคารจอดรถยนต์ในอาคาร

3. คุณภาพอากาศ (ต่อ)	4. ติดป้ายห้ามติดเครื่องยนต์บริเวณลานจอดรถยนต์ตลอดแนวเขตที่ดิน รวมทั้งในอาคารจอดรถยนต์ในที่ที่เห็นได้ชัดเจน	โครงการได้ติดป้ายห้ามติดเครื่องยนต์ไว้ บริเวณลานจอดรถยนต์และอาคารจอดรถยนต์ในอาคาร แสดงดังรูปที่ 2-4

9. ติดประกาศห้ามติดเครื่องยนต์ภายในอาคารจอดรถยนต์ในที่ที่เห็น เด่นชัด	โครงการได้ติดป้ายห้ามติดเครื่องยนต์ไว้ บริเวณลานจอดรถยนต์และอาคารจอด รถยนต์ในอาคาร แสดงดังรูปที่ 2-4	-

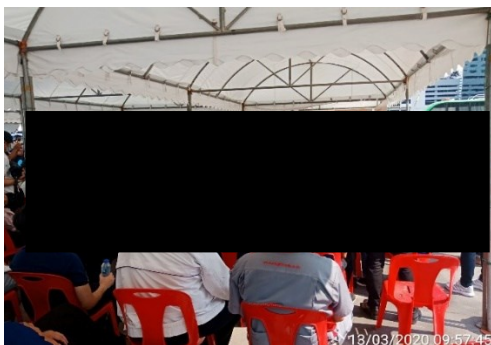
รูปที่ 2-5 การเข้าร่วมประชุมกิจกรรม
“รักษาสถาปัตยกรรม ร่วมใจคืนน้ำใสสู่ชุมชน”

4. น้ำผิวดิน (ต่อ)		ภูมิทัศน์และพัฒนาคลองขยายสู่ รวมถึงการขุดลอกท้องคลองแสดงดังรูปที่ 2-5 อย่างไรก็ตาม ระหว่างเดือนมกราคม-มิถุนายน พ.ศ. 2565 ยังไม่มีการดำเนิน กิจกรรม เนื่องจากสถานการณ์การแพร่ระบาดของโรคติดเชื้อไวรัสโคโรนา 2019 (COVID-19)

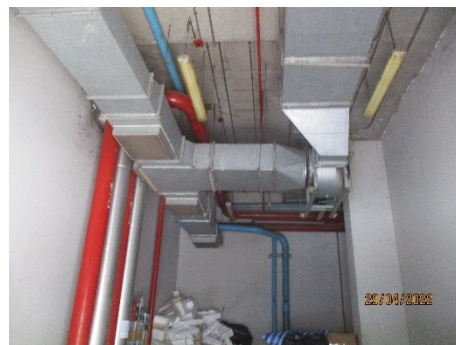
รูปที่ 2-6 พัฒนาระบายอากาศในห้องพักขยะ

6. ห้องพักขยะหรือห้องรวบรวมขยะเปียกต้องติดตั้งเครื่องปรับอากาศเพื่อชะลอการย่อยสลายของขยะและกลิ่น	โครงการได้ติดตั้งพัดลมระบายอากาศไว้ภายในห้องพักขยะของอาคาร แสดงดังรูปที่ 2-6	-

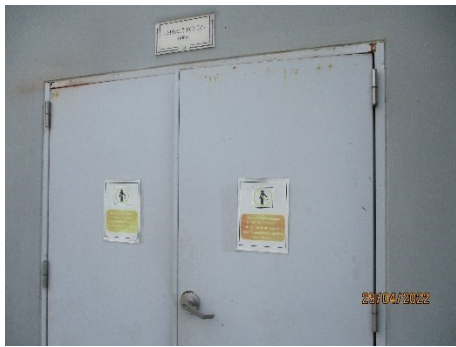
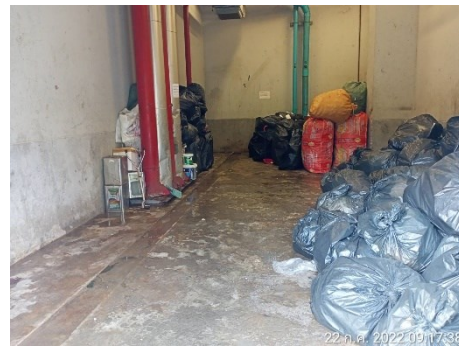
รูปที่ 2-7 ห้องพักขยะ

7. ห้องพักขยะเปียกและห้องพักขยะแห้งจะต้องจัดตารางเวลาการขนย้ายเป็นประจำ	โครงการได้กำหนดช่วงเวลาในการขนย้ายขยะ 2 ช่วงเวลาต่อวัน คือเวลา 08.00 - 09.00 น. และ 14.00-15.00 น. แสดงดังรูปที่ 2-7 และภาคผนวก ค-3	-

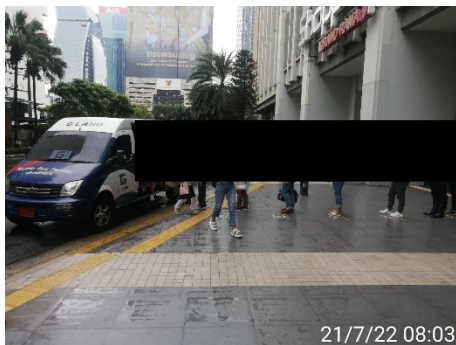
รูปที่ 2-8 รถรับ-ส่งของโครงการ

8. รณรงค์ให้ผู้อยู่อาศัยเดินทางโดยระบบขนส่งของกทม. ได้แก่ รถไฟฟ้าใต้ดิน และระบบขนส่งมวลชน เพื่อลดปริมาณมลพิษที่เกิดจากการใช้รถยนต์ส่วนบุคคล	เนื่องจากโครงการเป็นส่วนหนึ่งในโครงการของ The Grand Rama 9 บริษัท เซ็นทรัลพัฒนา จำกัด (มหาชน) (CPN) ได้จัดให้มีรถรับ-ส่งบริการสำหรับผู้อยู่อาศัยและผู้ให้บริการทั่วไป เพื่อเดินทางไปยังระบบขนส่งของกทม. ได้แก่ รถไฟฟ้าใต้ดิน และระบบขนส่งมวลชนเป็นประจำทุกวัน ระหว่างเวลา 07:00-20:00 น. แสดงดังรูปที่ 2-8	-

2. รณรงค์ให้ผู้พักอาศัยในโครงการใช้รถไฟฟ้าใต้ดินหรือระบบขนส่ง มวลชนทุกประเภทเนื่องจากสถานีรถไฟฟ้าตั้งอยู่ไม่ห่างจากโครงการ มากนัก	เนื่องจากโครงการเป็นส่วนหนึ่งในโครงการของ The Grand Rama 9 บริษัท เซ็นทรัลพัฒนา จำกัด (มหาชน) (CPN) ได้จัดให้มีรถรับ-ส่งบริการสำหรับผู้อยู่อาศัย และผู้ใช้บริการทั่วไป เพื่อเดินทางไปยังระบบขนส่งของกทม. ได้แก่ รถไฟฟ้าใต้ดิน และระบบขนส่งมวลชนเป็นประจำทุกวัน ระหว่างเวลา 07:00-20:00 น. แสดงดัง รูปที่ 2-8	-

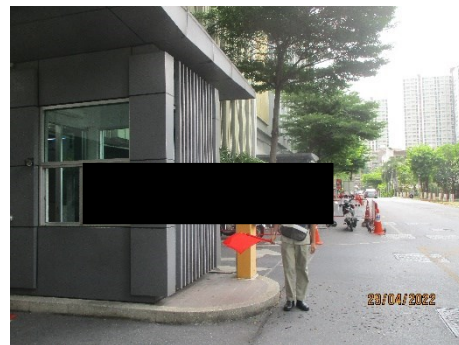
รูปที่ 2-9 จุดรับบัตรจอดรถยนต์

9. จุดที่ตั้งของพนักงานรับบัตรจอดรถยนต์ต้องอยู่ภายนอกอาคารและต้องมีการระบายอากาศ รวมทั้งสามารถปิดช่องรับบัตร เพื่อลดปริมาณไอเสียเข้าสู่ห้องพักพนักงาน	โครงการจัดให้จุดที่ตั้งของพนักงานรับบัตรจอดรถยนต์อยู่ภายนอกอาคาร และมีช่องเปิด-ปิดรับบัตรเพื่อลดปริมาณไอเสียเข้าสู่ห้องพักพนักงาน แสดงดังรูปที่ 2-9	-

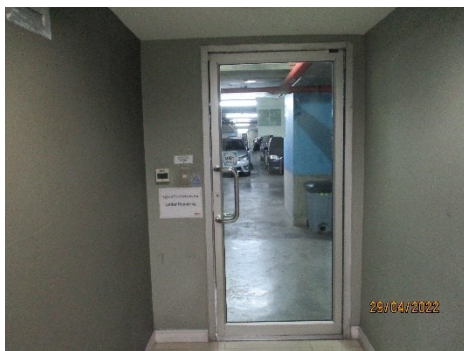
รูปที่ 2-10 ประตูเข้า-ออกสู่อาคารจอดรถยนต์

3. คุณภาพอากาศ (ต่อ)	10. ช่องเปิด เช่น หน้าต่างและประตู ที่เปิดเข้า-ออก สู่อาคารจอดรถยนต์ จำต้องปิดอยู่เสมอ โดยปิดป้ายแสดงหรือเตือนให้เห็นเด่นชัด ประตูจำต้องเป็นประตูที่มีระบบปิดตัวเองโดยแรงดันหรือระบบเลื่อนปิดกรณีประตูแบบเลื่อน	โครงการใช้ระบบประตูคีย์การ์ดเพื่อเปิดเข้า-ออกสู่อาคารจอดรถยนต์ พร้อมทั้งมีระบบเสียงเตือนหากมีการเปิดประตูทิ้งไว้ และจัดให้มีป้ายเตือนให้ปิดประตูทุกครั้งหลังใช้งานให้เห็นอย่างเด่นชัด แสดงดังรูปที่ 2-10 และรูปที่ 2-11	-

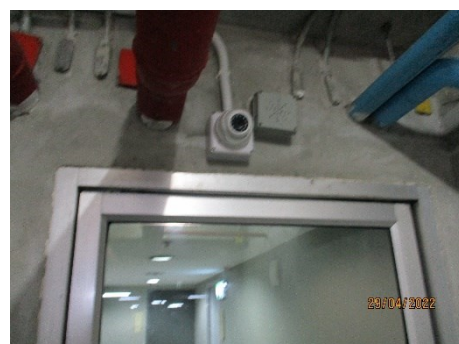
รูปที่ 2-13 กล้องโทรทัศน์วงจรปิด บริเวณทางเข้า-ออก
อาคารจอดรถยนต์

11. การดูแลรักษาความปลอดภัย กรณีลานจอดรถ ให้ใช้ระบบกล้องโทรทัศน์วงจรปิด และจัดเตรียมสถานที่หรือพื้นที่ไว้ในอาคารซึ่งไม่ใช่พื้นที่จอดรถ เช่น ก่อนประตูทางออกสู่ลานจอดรถไว้ให้กับพนักงานรักษาความปลอดภัย	โครงการได้จัดเตรียมพื้นที่สำหรับพนักงานรักษาความปลอดภัยบริเวณอาคารจอดรถ แสดงดังรูปที่ 2-12 โดยมีการติดตั้งกล้องโทรทัศน์วงจรปิด บริเวณทางเข้า-ออกอาคารจอดรถยนต์ แสดงดังรูปที่ 2-13	-

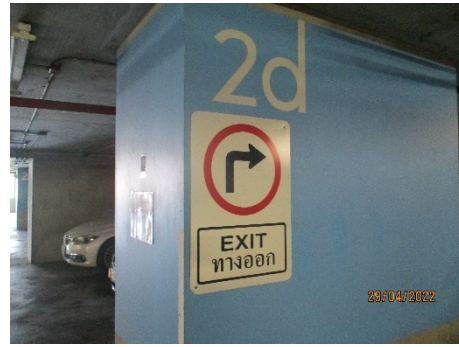
รูปที่ 2-15 ป้ายจราจร

5. แหล่งน้ำใต้ดิน	-	-	-
6. ทรัพยากรชีวภาพ	-	-	-
7. การคมนาคมขนส่ง	1. จัดการบริหารการจราจรโดยรอบโครงการให้เป็นการเดินทาง เดียว เพื่อความสะดวกแก่ผู้ใช้นน	โครงการมีการกำหนดเส้นทางเดินรถ รวมถึงติดป้ายจราจรการเดินรถในพื้นที่ โครงการ และจัดให้มีเจ้าหน้าที่รักษาความปลอดภัยบริเวณทางเข้า-ออกพื้นที่ โครงการ เพื่ออำนวยความสะดวกและดูแลการจัดการจราจรของโครงการแสดงดัง รูปที่ 2-15, รูปที่ 2-16 และภาคผนวก ค-4	-

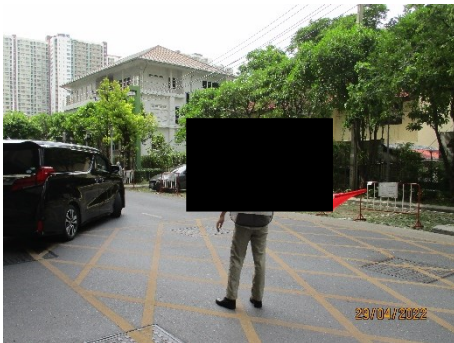
รูปที่ 2-16 พนักงานรักษาความปลอดภัย
บริเวณทางเข้า-ออกพื้นที่โครงการ

3. จัดการจราจรบริเวณจุดต่อระหว่างถนนโครงข่ายสายหลักกับถนน โครงข่ายสายรองโดยให้ถนนโครงข่ายสายหลักได้รับสิทธิในการผ่าน ทางอย่างเหมาะสม ห้ามจัดจ้งหะสัญญาณไฟให้กับถนนโครงข่าย สายรองมากเกินไป (การเกิดความล่าช้าบนถนนโครงข่ายสายรอง มีผลเสียน้อยกว่าการเกิดความล่าช้าบนถนนโครงข่ายสายหลัก)	โครงการจัดให้มีเจ้าหน้าที่รักษาความปลอดภัยประจำอยู่บริเวณทางเข้า-ออกพื้นที่ โครงการตลอดเวลา เพื่ออำนวยความสะดวกการจราจรให้กับรถเข้า-ออก และดูแลการจัดการ จราจรของโครงการ แสดงดังรูปที่ 2-16	-

5. บริเวณประตูทางเข้า-ออกโครงการ ต้องจัดให้มียามรักษาการณ์ ประจำอยู่ตลอดเวลาเพื่อคอยอำนวยความสะดวกให้กับรถเข้า-ออก ทั้งนี้ เพื่อป้องกันอุบัติเหตุกับรถทางตรง และลดความล่าช้าในการ เข้าออก	โครงการจัดให้มีเจ้าหน้าที่รักษาความปลอดภัยประจำอยู่บริเวณทางเข้า-ออกพื้นที่ โครงการตลอดเวลา เพื่ออำนวยความสะดวกให้กับรถเข้า-ออก และดูแลการจัดการ จราจรของโครงการ แสดงดังรูปที่ 2-16	-

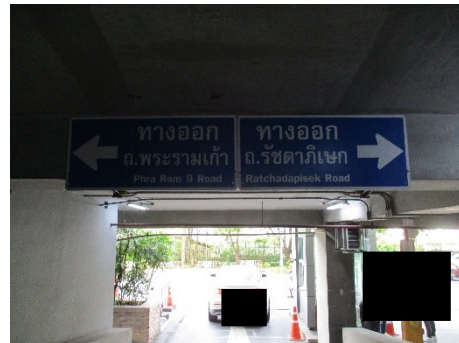
รูปที่ 2-17 ป้ายบอกทิศทาง

7. การคมนาคมขนส่ง (ต่อ)	4. จัดให้พาหนะที่ต้องการออกจากโครงการแล้วมุ่งหน้าสู่ถนน พระราม 9 ให้ใช้ทางออกที่ซอยพระราม 9 ซอย 3 จะดีที่สุด ส่วนผู้ที่ ต้องการออกสู่ถนนรัชดาภิเษกให้ออกทางซอยพระราม 9 สแควร์ ทั้งนี้ต้องทำการประชาสัมพันธ์ให้แก่ผู้พักอาศัยในโครงการทราบด้วย โดยประชาสัมพันธ์ผ่านแผ่นพับ และป้ายบอกทิศทาง	โครงการได้ติดตั้งป้ายบอกทิศทาง สำหรับทางออกจากโครงการมุ่งหน้าสู่ถนน พระราม 9 และถนนรัชดาภิเษก บริเวณทางออกของอาคารจอดรถยนต์ แสดงดัง รูปที่ 2-17	-

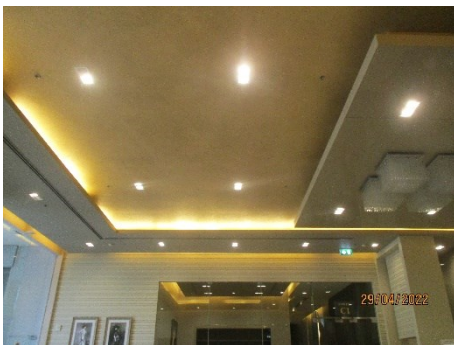
รูปที่ 2-18 ไฟส่องสว่าง บริเวณทางเข้า-ออกโครงการ

6. ติดตั้งไฟแสงสว่างบริเวณประตูเข้า-ออก และป้ายบอกทางเข้า โครงการ เพื่อให้สังเกตเห็นได้อย่างชัดเจน	โครงการได้ติดตั้งไฟแสงสว่างบริเวณประตูเข้า-ออก และป้ายบอกทางเข้าโครงการ แสดงดังรูปที่ 2-18	-

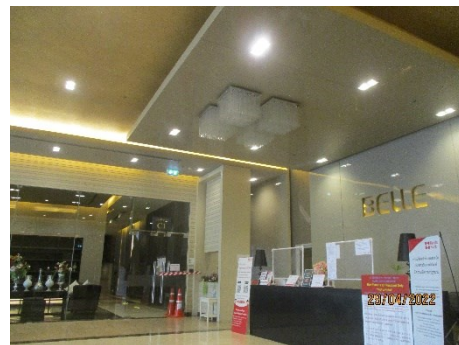
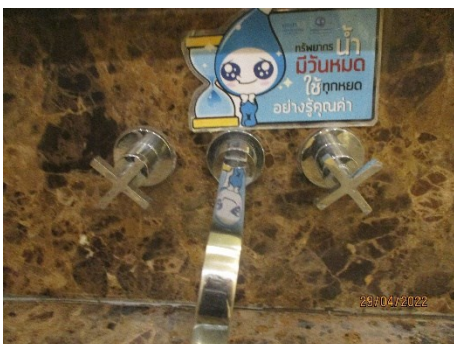
รูปที่ 2-19 ป้ายรณรงค์การใช้น้ำอย่างประหยัด

8. การใช้น้ำ	1. รมรงคให้ผูพักอาศัยในโครงการร่วมมือกันใช้น้ำอย่างประหยัด	โครงการได้ติดป้ายรณรงค์การใช้น้ำอย่างประหยัดไว้ที่ห้องน้ำส่วนกลาง แสดงดังรูปที่ 2-19	-

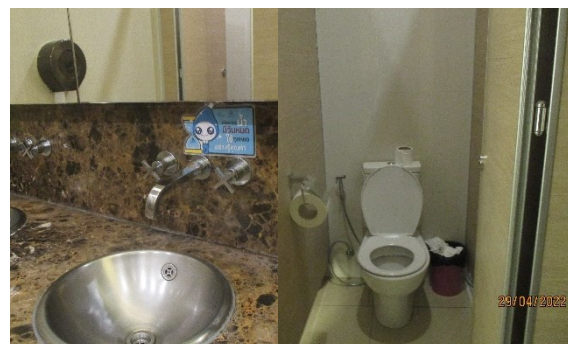
รูปที่ 2-20 สุขภัณฑ์แบบประหยัดน้ำ

2. เลือกใช้สุขภัณฑ์แบบประหยัดน้ำ	โครงการได้เลือกใช้สุขภัณฑ์แบบประหยัดน้ำสำหรับห้องน้ำส่วนกลาง แสดงดังรูปที่ 2-20	-
	3. นำน้ำทิ้งที่ผ่านการบำบัดแล้วกลับมาใช้ประโยชน์ให้มากที่สุด โดยนำไปใช้รดน้ำต้นไม้บริเวณพื้นที่ปลูกต้นไม้และจัดสวนบริเวณชั้น Ground	เนื่องจากข้อจำกัดด้านพื้นที่ของโครงการ ซึ่งไม่สามารถติดตั้งอุปกรณ์ได้ โดยน้ำทิ้งที่ผ่านการบำบัดทั้งหมดจะระบายออกสู่ภายนอกโครงการ โดยไม่มีการนำกลับมาใช้ประโยชน์	-

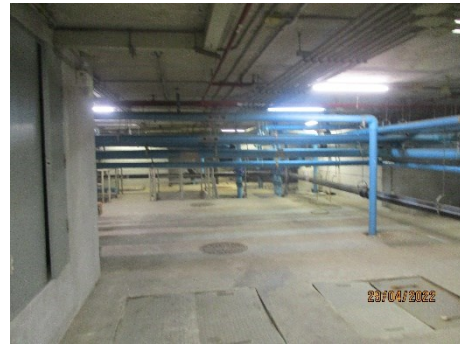
รูปที่ 2-22 บ่อสลายตะกอน

9. ระบบบำบัดน้ำเสีย	1. ทำการสูบตะกอนเข้าบ่อเติมอากาศ โดยที่ตะกอนส่วนเกินจะถูกสูบไปยังบ่อสลายนตะกอน	โครงการติดต่อให้รถสูบล้างถังจากสำนักงานเขตห้วยขวางมาสูบตะกอนประจำปี (ความถี่ 1 ครั้ง/ปี) โดยที่ตะกอนส่วนเกินจะถูกสูบไปยังบ่อสลายนตะกอน แสดงดังรูปที่ 2-22 และภาคผนวก ค-12	-

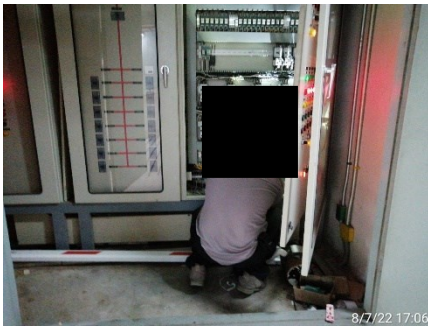
รูปที่ 2-23 เจ้าหน้าที่ดูแลระบบบำบัดน้ำเสีย

9. ระบบบำบัดน้ำเสีย (ต่อ)	3. โครงการต้องจัดหาพนักงานที่มีความรู้ความชำนาญเกี่ยวกับการควบคุมดูแลระบบบำบัดน้ำเสีย เป็นผู้ดูแลการทำงานของระบบบำบัดน้ำเสียให้มีอยู่ประจำตลอดเวลา	โครงการมอบหมายให้ช่างเทคนิคประจำอาคารเป็นผู้ควบคุมดูแลระบบบำบัดน้ำเสีย รวมถึงการตรวจสอบประจำวันเพื่อให้อยู่ในสภาพพร้อมใช้งาน และซ่อมบำรุงระบบบำบัดน้ำเสียตามแผนการบำรุงรักษาเชิงป้องกันประจำปี พร้อมทำแบบบันทึกรายละเอียดของสถิติและข้อมูลซึ่งแสดงผลการทำงานของระบบบำบัดน้ำเสียของแหล่งกำเนิดมลพิษ และรายงานสรุปผลการทำงานของระบบบำบัดน้ำเสีย (ทส.1 และ 2) แสดงดังรูปที่ 2-23, ภาคผนวก ค-2 และภาคผนวก ค-5	-

7. โครงการต้องติดตามตรวจสอบประสิทธิภาพของระบบบำบัดน้ำเสียอย่างสม่ำเสมอ พร้อมจัดทำรายงานบันทึกผลและสภาพปัญหา การปรับปรุงและการซ่อมแซมอย่างสม่ำเสมอ	โครงการมอบหมายให้ช่างเทคนิคประจำอาคารเป็นผู้ควบคุมดูแลระบบบำบัดน้ำเสีย รวมถึงการตรวจสอบประจำวันเพื่อให้อยู่ในสภาพพร้อมใช้งาน และซ่อมบำรุงระบบบำบัดน้ำเสียตามแผนการบำรุงรักษาเชิงป้องกันประจำปี พร้อมทำแบบบันทึกรายละเอียดของสถิติและข้อมูลซึ่งแสดงผลการทำงานของระบบบำบัดน้ำเสียของแหล่งกำเนิดมลพิษ และรายงานสรุปผลการทำงานของระบบบำบัดน้ำเสีย (ทส.1 และ 2) แสดงดังรูปที่ 2-23, ภาคผนวก ค-2 และภาคผนวก ค-5	-

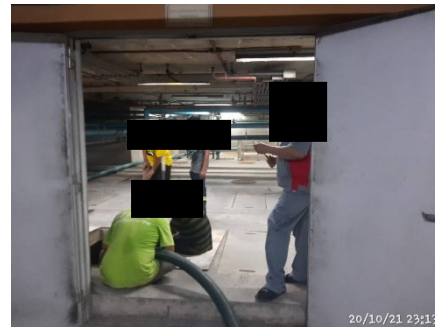
รูปที่ 2-24 การสูบน้ำจากตะกอนในถังเกรอะ

5. โครงการจะต้องสูบน้ำกากตะกอนในถังเกรอะ (Septic Tank) และ ถังแยกกาก เมื่อปริมาณกากตะกอนมีระดับสูง หรือเป็นประจำทุกเดือน โดยจ้างรถสูบล้างสิ่งปฏิกูลของกรุงเทพมหานคร (สำนักงานเขตห้วยขวาง) มาสูบน้ำกากไปกำจัด	โครงการติดต่อให้รถสูบล้างสิ่งปฏิกูลจากสำนักงานเขตห้วยขวางมาสูบน้ำกากตะกอนในถังเกรอะ (Septic Tank) และถังแยกกาก ปีละ 1 ครั้ง โดยในปี พ.ศ. 2565 จะดำเนินการช่วงเดือนกันยายน โดยพิจารณาจากปริมาณกากตะกอนในถัง และปรับความถี่ตามความเหมาะสม แสดงดังรูปที่ 2-24 และภาคผนวก ค-12	-

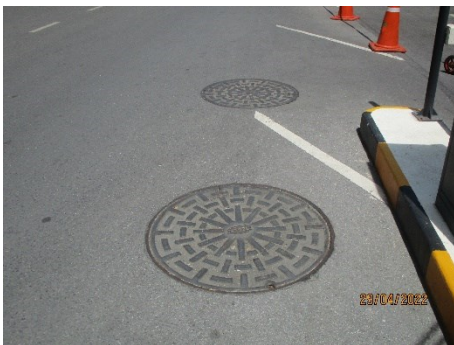
รูปที่ 2-25 บ่อหน่วงน้ำ เครื่องสูบน้ำ และตู้ควบคุมการทำงาน

องค์ประกอบทางสิ่งแวดล้อม	มาตรการป้องกันและแก้ไขผลกระทบสิ่งแวดล้อม	ผลการปฏิบัติตามมาตรการฯ	ปัญหา อุปสรรคที่ไม่สามารถปฏิบัติตามมาตรการและแนวทางการแก้ไข
10. ระบบระบายน้ำ (ต่อ)	5. การระบายน้ำฝนของโครงการจะไม่มีการระบายน้ำออกทางถนนทวิมิตร	การระบายน้ำฝนของโครงการดำเนินการโดยจัดให้มีบ่อหน่วงน้ำจำนวน 3 บ่อตั้งอยู่ใต้ดินบริเวณทางวิ่งรถด้านทิศเหนือของโครงการ ท่อระบายน้ำและบ่อหน่วงน้ำสามารถรองรับปริมาณน้ำหลากของโครงการได้อย่างเพียงพอ และจะสูบน้ำไปยังบ่อตรวจคุณภาพน้ำ ก่อนระบายออกสู่ท่อระบายน้ำสู่คลองยายสุน โดยไม่มีการระบายออกทางถนนทวิมิตรตามที่มาตรการกำหนด แสดงดังรูปที่ 2-25	-

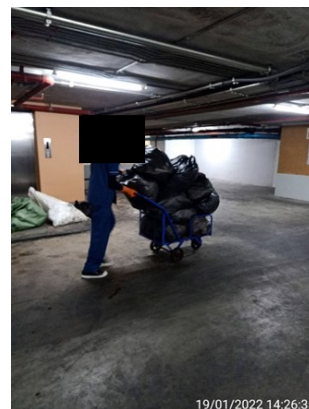
รูปที่ 2-27 เจ้าหน้าที่ขนย้ายขยะจากชั้นห้องพัก

11. การกำจัดขยะมูลฝอย	1. จัดให้มีเจ้าหน้าที่ของโครงการทำการขนย้ายขยะจากชั้นห้องพักแต่ละชั้น และถังรองรับขยะของพื้นที่ส่วนกลางมาไว้ที่ห้องพักขยะรวมเป็นประจำทุกวัน	โครงการจัดให้มีเจ้าหน้าที่ขนย้ายขยะจากชั้นห้องพักแต่ละชั้น และถังรองรับขยะของพื้นที่ส่วนกลางมาไว้ที่ห้องพักขยะเป็นประจำทุกวัน ในเวลา 08.00 - 09.00 น. และ 14.00-15.00 น. แสดงดังรูปที่ 2-27 และภาคผนวก ค-3	-

2. จัดให้มีเจ้าหน้าที่ของโครงการลำเลียงขยะจากห้องพักขยะชั้นใต้ดิน 2 ทั้ง 4 ห้อง ไปไว้ที่ห้องพักขยะรวมชั้น Ground เป็นประจำทุกวัน และลำเลียงจากห้องนี้ไปไว้ในตู้พักขยะทุกวัน	โครงการจัดให้มีเจ้าหน้าที่ขนย้ายขยะจากชั้นห้องพักแต่ละชั้น และถังรองรับขยะของพื้นที่ส่วนกลางมาไว้ที่ห้องพักขยะเป็นประจำทุกวัน ในเวลา 08.00 - 09.00 น. และ 14.00-15.00 น. แสดงดังรูปที่ 2-27 และภาคผนวก ค-3	-

7. ควบคุมดูแลการลำเลียงขยะมูลฝอยจากส่วนต่าง ๆ ไปยังห้องพัก ขยะ และตู้พักขยะเพื่อป้องกันการตกหล่นและปนเปื้อนกับพื้นที่ส่วน อื่น ๆ	โครงการจัดให้มีเจ้าหน้าที่ขนย้ายขยะจากชั้นห้องพักแต่ละชั้น และถังรองรับขยะ ของพื้นที่ส่วนกลางมาไว้ที่ห้องพักขยะเป็นประจำทุกวัน ในเวลา 08.00 - 09.00 น. และ 14.00-15.00 น. โดยใช้ลิฟต์ขนของเพื่อป้องกันการตกหล่นและปนเปื้อนกับ พื้นที่ส่วนอื่น ๆ แสดงดังรูปที่ 2-27	-

8. ดูแลไม่ให้มีขยะตกค้างอยู่ในถังขยะในบริเวณต่าง ๆ และห้องพักขยะ ชั้นใต้ดิน 2 เพื่อป้องกันกลิ่นรบกวนและป้องกันการแพร่กระจายของ เชื้อโรค	โครงการจัดให้มีเจ้าหน้าที่ขนย้ายขยะจากชั้นห้องพักแต่ละชั้น และถังรองรับขยะของ พื้นที่ส่วนกลางมาไว้ที่ห้องพักขยะเป็นประจำทุกวัน ในเวลา 08.00 - 09.00 น. และ 14.00-15.00 น. เพื่อไม่ให้มีขยะตกค้างและส่งกลิ่นรบกวนผู้พักอาศัย แสดงดังรูปที่ 2-27	-

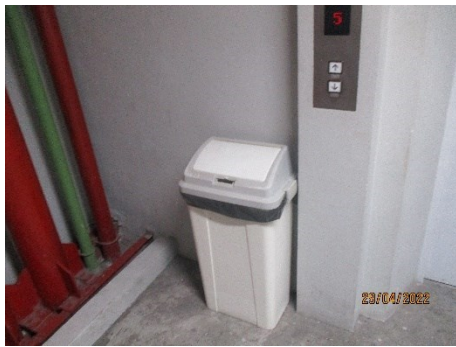
รูปที่ 2-28 ถังรองรับมูลฝอยที่จัดไว้แต่ชั้นพักอาศัย

11. การกำจัดขยะมูลฝอย (ต่อ)	3. จัดเตรียมถังรองรับมูลฝอยไว้บริเวณหน้าลิฟต์โดยสารของชั้นห้องพัก ทุกชั้น ชั้นละ 3 ถัง แบ่งเป็น ถังขยะเปียก ถังขยะแห้ง และขยะ อันตราย	โครงการได้จัดเตรียมถังรองรับมูลฝอยที่มีฝาปิดมิดชิดไว้ในห้องตรงข้ามลิฟต์ โดยสารของชั้นห้องพักทุกชั้น เพื่อป้องกันกลิ่นรบกวนผู้พักอาศัย แสดงดัง รูปที่ 2-28	-

4. จัดเตรียมถังรองรับมูลฝอยไว้บริเวณหน้าลิฟต์โดยสารทุกแห่งของชั้น ใต้ดิน 2 จนถึงชั้นที่ 5 จุดละ 3 ถัง คือ ถังขยะเปียก ถังขยะแห้ง และ ขยะอันตราย	โครงการได้จัดเตรียมถังรองรับมูลฝอยที่มีฝาปิดมิดชิด ไว้ในห้องตรงข้ามลิฟต์ โดยสารของชั้นห้องพักทุกชั้น เพื่อป้องกันกลิ่นรบกวนผู้พักอาศัย แสดงดัง รูปที่ 2-28	-

5. ถังรองรับมูลฝอยที่จัดเตรียมไว้ต้องเป็นถังที่มีฝาปิดมิดชิด มีสีแยก ตามประเภทของมูลฝอย และติดป้ายไว้อย่างชัดเจน เช่น ถังสีเขียว สำหรับขยะเปียก ถังสีเหลืองสำหรับขยะแห้ง และถังสีเทา สำหรับ ขยะอันตราย	โครงการได้จัดเตรียมถังรองรับมูลฝอยที่มีฝาปิดมิดชิด ไว้ในห้องตรงข้ามลิฟต์ โดยสารของชั้นห้องพักทุกชั้น เพื่อป้องกันกลิ่นรบกวนผู้พักอาศัย แสดงดัง รูปที่ 2-28	-

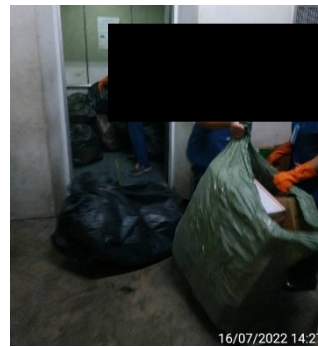
รูปที่ 2-29 การทำความสะอาดห้องพักขยะ

11. การกำจัดขยะมูลฝอย (ต่อ)	9. ทำความสะอาดห้องพักขยะรวมเป็นประจำ เมื่อขนย้ายขยะออกจาก ห้องแล้ว	โครงการจัดให้มีเจ้าหน้าที่ทำความสะอาดห้องพักขยะรวมเป็นประจำ เมื่อขนย้ายขยะ ออกจากห้องแล้ว แสดงดังรูปที่ 2-29	-

10. ทำความสะอาดห้องพักขยะชั้นใต้ดิน 2 เป็นประจำทุกวัน	โครงการไม่มีห้องพักขยะชั้นใต้ดิน อย่างไรก็ตาม โครงการได้ทำความสะอาด ห้องพักขยะแต่ละชั้นและห้องพักขยะรวมเป็นประจำ แสดงดังรูปที่ 2-29	-

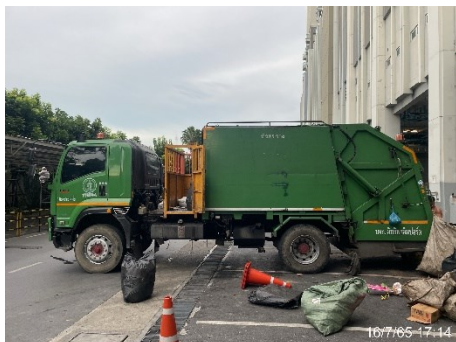
รูปที่ 2-30 การจัดเก็บขยะมูลฝอย
โดยสำนักงานเขตห้วยขวาง

6. รณรงค์และสนับสนุนการคัดแยกประเภทขยะ ตามภาชนะที่โครงการ จัดเตรียมไว้ รวมทั้งส่งเสริมให้มีการแยกขยะหรือวัสดุที่สามารถนำ กลับมาใช้ได้ออกมาเพื่อลดปริมาณขยะที่ต้องกำจัดให้น้อยลง	โครงการจัดให้มีการคัดแยกขยะมูลฝอยทั่วไปและขยะอันตราย โดยเจ้าหน้าที่ของ โครงการบริเวณห้องพักขยะของโครงการ และติดต่อให้สำนักงานเขตห้วยขวางมา รับขยะทั่วไปไปกำจัดทุกวัน แสดงดังรูปที่ 2-30	-

12. รณรงค์ให้มีการแยกวัสดุที่สามารถนำกลับมาใช้ใหม่ได้ออกจากขยะ มูลฝอยที่นำมาทิ้ง เช่น การติดป้ายรณรงค์บริเวณที่วางขยะ	โครงการจัดให้มีการคัดแยกขยะมูลฝอยทั่วไปและขยะอันตราย โดยเจ้าหน้าที่ของ โครงการบริเวณห้องพักขยะของโครงการ และติดต่อให้สำนักงานเขตห้วยขวางมา รับขยะทั่วไปไปกำจัดทุกวัน แสดงดังรูปที่ 2-30	-

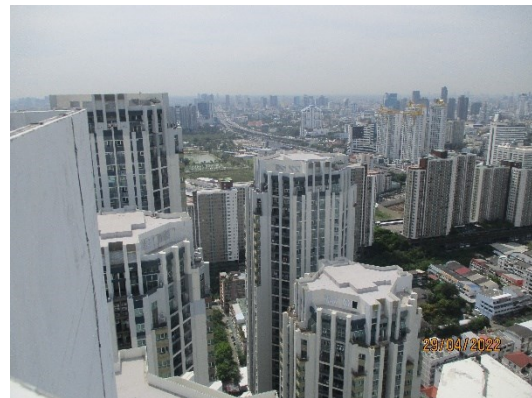
รูปที่ 2-47 พื้นที่ภาพรวมของโครงการ

17. คุณภาพ	1. โครงการฯ จะต้องจัดสภาพภูมิทัศน์และภูมิสถาปัตยกรรมของโครงการตามที่ได้เสนอไว้ในรายงาน และดูแลรักษาให้มีสภาพที่ดีสวยงามอยู่เสมอ	โครงการได้ดูแลรักษาสภาพภูมิทัศน์และภูมิสถาปัตยกรรมของโครงการให้มีสภาพที่ดีสวยงามอยู่เสมอ แสดงดังรูปที่ 2-2 และรูปที่ 2-47	-
