สรุปผลการปฏิบัติตาม มาตรการป้องกันและแก้ไข ผลกระทบสิ่งแวดล้อมและ มาตรการติดตามตรวจสอบ คุณภาพสิ่งแวดล้อม

สรุปผลการปฏิบัติตามมาตรการป้องกันและแก้ไข ผลกระทบสิ่งแวดล้อมและมาตรการติดตามตรวจสอบ ผลกระทบสิ่งแวดล้อม

จากการติดตามตรวจสอบการปฏิบัติตามมาตรการป้องกันและแก้ไขผลกระทบสิ่งแวดล้อม และมาตรการติดตามตรวจสอบคุณภาพสิ่งแวดล้อม โครงการ The Change Relax Condo ตั้งอยู่ที่ถนนมิตรภาพ ตำบลบ้านเกาะ อำเภอเมืองนครราชสีมา จังหวัดนครราชสีมา ตามหนังสือสำนักงานนโยบายและแผนทรัพยากรธรรมชาติและสิ่งแวดล้อม เลขที่ ทส 1009.5/11952 ลงวันที่ 29 ตุลาคม พ.ศ. 2557 (เอกสารแนบ 1) พบว่านิติบุคคลอาคารชุด เดอะเชนจ์ รีแลกซ์ คอนโด ซึ่งเป็นเจ้าของโครงการ ปฏิบัติตามมาตรการป้องกันและแก้ไขผลกระทบสิ่งแวดล้อม และมาตรการติดตามตรวจสอบผลกระทบสิ่งแวดล้อมที่เสนอไว้ในรายงานการวิเคราะห์ผลกระทบสิ่งแวดล้อมดังต่อไปนี้

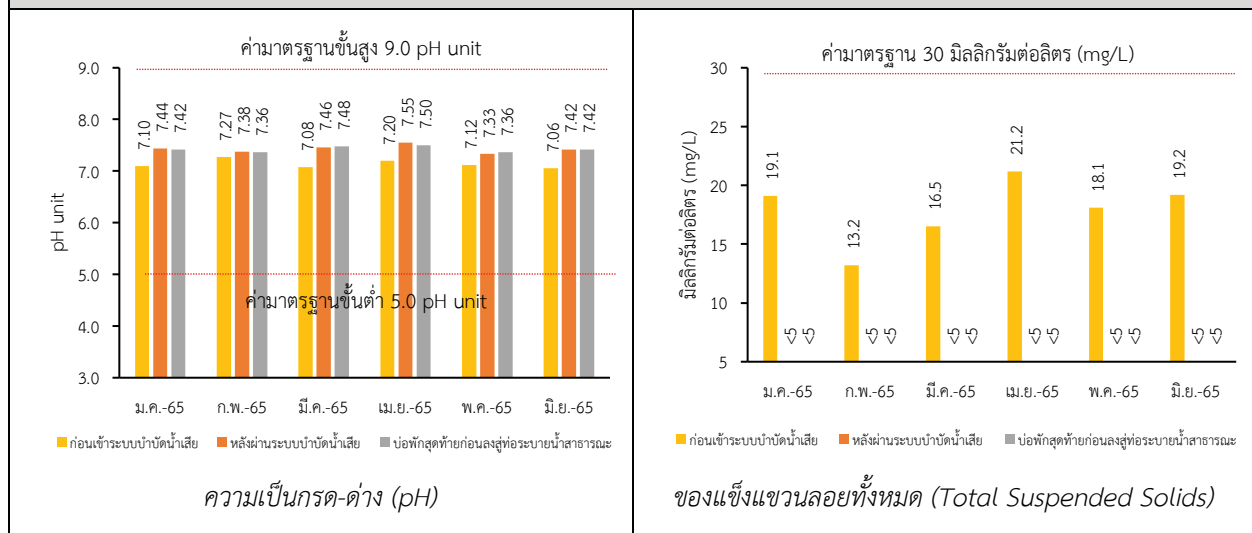
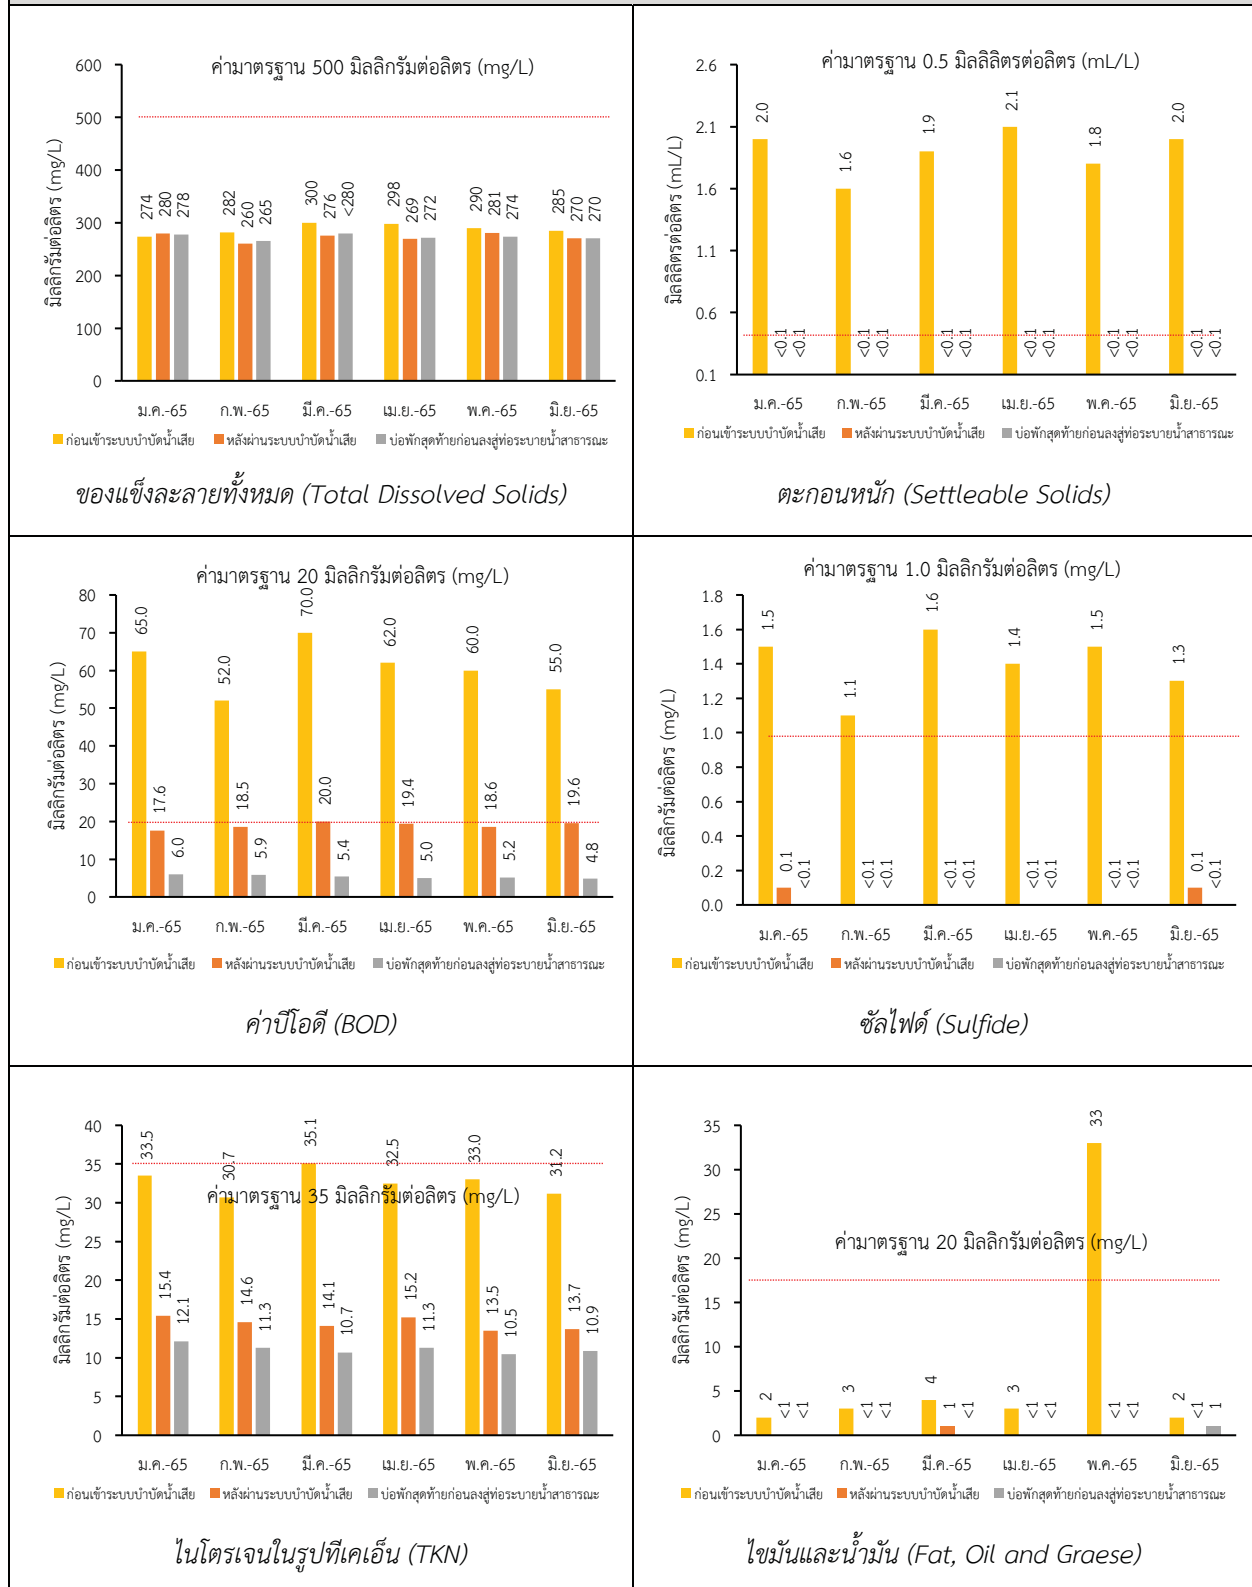
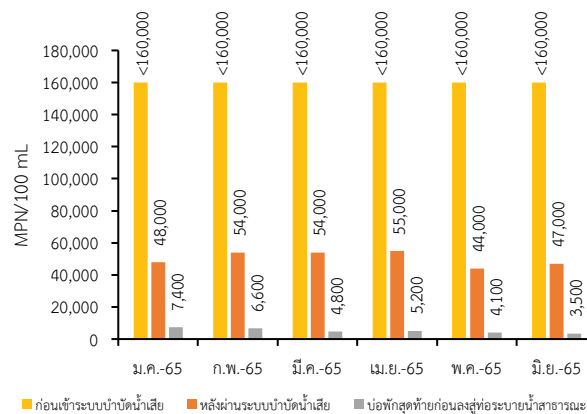
รูปที่ 4-1 ผลการวิเคราะห์คุณภาพน้ำทิ้งเปรียบเทียบกับค่ามาตรฐาน

จากการสำรวจพื้นที่เพื่อเก็บตัวอย่างคุณภาพน้ำทิ้งอาคารชุดพักอาศัยระหว่างเดือนมกราคม ถึงเดือนมิถุนายน พ.ศ. 2565 จำนวน 3 สถานี ได้แก่ ก่อนเข้าระบบบำบัดน้ำเสีย หลังผ่านระบบบำบัดน้ำเสีย และจุดบ่อกักสลายก่อนลงสู่ท่อระบายน้ำสาธารณะ เมื่อนำค่าการตรวจวัดมาเปรียบเทียบกับค่ามาตรฐานตามประกาศกระทรวงทรัพยากรธรรมชาติและสิ่งแวดล้อม เรื่อง กำหนดมาตรฐานควบคุมการระบายน้ำทิ้งจากอาคารบางประเภทและบางขนาด ลงวันที่ 7 พฤศจิกายน 2548 ประกาศในพระราชกิจจานุเบกษาเล่มที่ 122 ตอนที่ 125 ง ลงวันที่ 29 ธันวาคม 2548 (ประเภท ข) พบว่าค่าคุณภาพน้ำก่อนเข้าระบบบำบัดน้ำเสียมีค่าเกินเกณฑ์มาตรฐานแต่อย่างไรก็ตามค่าคุณภาพน้ำทิ้งหลังผ่านระบบบำบัดน้ำเสีย และจุดบ่อกักสลายก่อนลงสู่ท่อระบายน้ำสาธารณะมีค่าอยู่ในเกณฑ์มาตรฐาน สรุปผลการวิเคราะห์คุณภาพน้ำทิ้งเปรียบเทียบกับค่ามาตรฐานแสดงดังรูปที่ 4-1

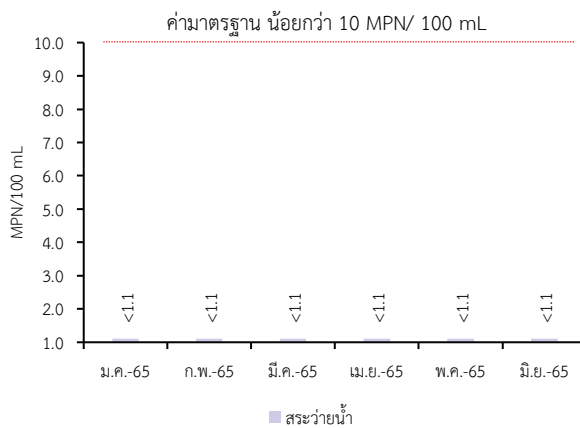
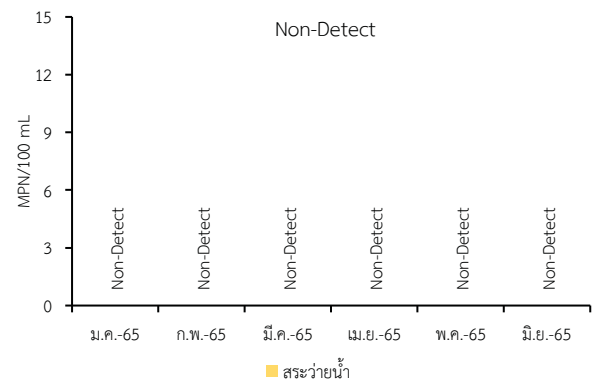
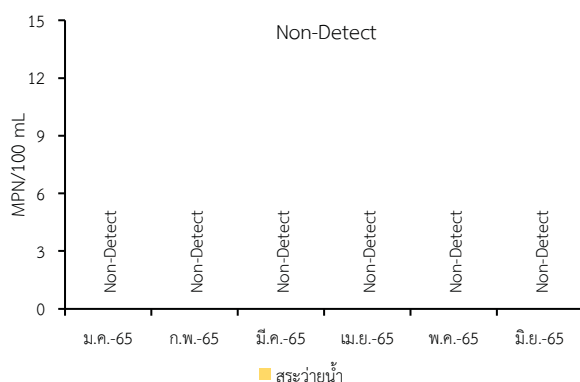
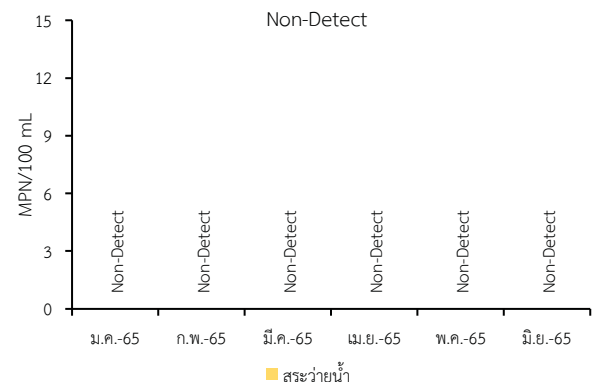
รูปที่ 4-2 ผลการวิเคราะห์คุณภาพน้ำระวายนํ้าเปรียบเทียบกับค่ามาตรฐาน

จากข้อมูลผลการวิเคราะห์คุณภาพน้ำสระว่ายน้ำ ระหว่างเดือนมิถุนายนถึงเดือนมิถุนายน พ.ศ. 2565 เมื่อพิจารณาผลการวิเคราะห์คุณภาพน้ำสระว่ายน้ำเมื่อเปรียบเทียบกับค่ามาตรฐานมาตรฐานตามพระราชบัญญัติการสาธารณสุข พ.ศ. 2535 มาตรา 32(2) คำแนะนำของคณะกรรมการสาธารณสุข ฉบับที่ 1/2550 เรื่องการควบคุมการประกอบกิจการสระว่ายน้ำ หรือกิจการอื่น ๆ ในทำนองเดียวกัน ดังรูปที่ 4-2 พบว่ามีค่าอยู่ในเกณฑ์มาตรฐาน
