รายงานผลการปฏิบัติตามมาตรการป้องกันและแก้ไขผลกระทบสิ่งแวดล้อม
และมาตรการติดตามตรวจสอบคุณภาพสิ่งแวดล้อม ในระยะดำเนินการ

โครงการ โนเบิล รีเฟล็กซ์ (ส่วนขยาย)

ระหว่างเดือนมกราคม-มิถุนายน พ.ศ. 2565

บริษัท โอกลา เทสติ้ง แอนด์ คอนซัลติง เซอร์วิส จำกัด

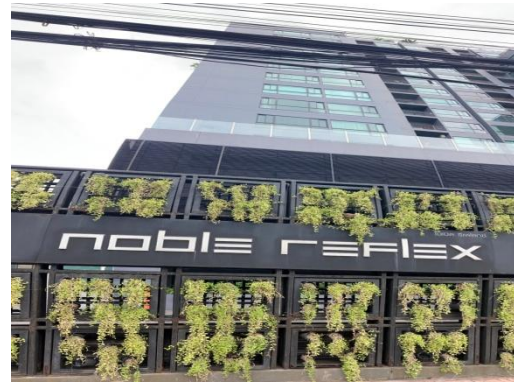
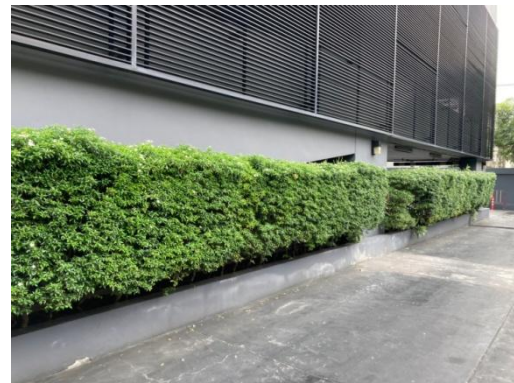
รูปที่ 2-1 รั้วรอบเขตพื้นที่โครงการ และป้ายชื่อโครงการ

เงื่อนไขตามมาตรการ	ผลการปฏิบัติตามมาตรการ	ปัญหา อุปสรรค ที่ไม่สามารถปฏิบัติ ตามมาตรการและแนวทางแก้ไข	ภาพประกอบ/ เอกสารสนับสนุน
1. ทรัพยากรทางกายภาพ 1.1 สภาพภูมิประเทศ - จัดให้มีการดูแลต้นไม้ และสวนหย่อมภายในพื้นที่โครงการให้มี สภาพดีอยู่เสมอ ตามมาตรการในเรื่องสุนทรียภาพและทัศนียภาพ	- มีการดูแลต้นไม้ และสวนหย่อมภายในพื้นที่โครงการให้มีสภาพดี อยู่เสมอ ตามมาตรการในเรื่องสุนทรียภาพและทัศนียภาพ	-	รูปที่ 2-1

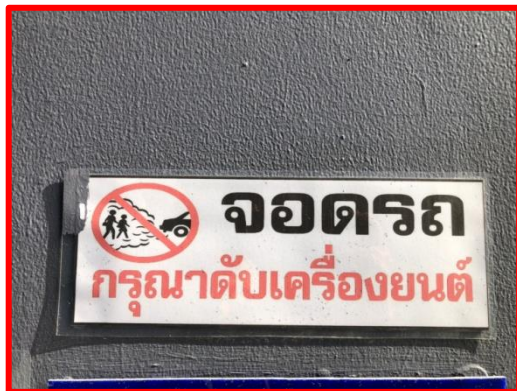
รูปที่ 2-41 ติดป้าย “จอดรถ กรุณาดับเครื่องยนต์”

2. ติดป้ายห้ามติดเครื่องยนต์ทิ้งไว้บริเวณลานจอดรถยนต์โดยดับ เครื่องยนต์ทันทีเมื่อจอดรถแล้ว	- โครงการได้ทำการติดป้ายไว้เรียบร้อยแล้ว	-	รูปที่ 2-41
3. ทำความสะอาดเครื่องปรับอากาศ เป็นประจำเพื่อเพิ่มประสิทธิภาพ การทำงานของเครื่องปรับอากาศและยังเป็นการป้องกันการสะสม ของเชื้อโรค	- มีการทำความสะอาดเครื่องปรับอากาศ เป็นประจำเพื่อเพิ่ม ประสิทธิภาพการทำงานของเครื่องปรับอากาศและยังเป็นการ ป้องกันการสะสมของเชื้อโรค	-	-

2. ทำป้ายประกาศให้ดับเครื่องยนต์ทันทีเมื่อจอดรถแล้ว	- โครงการได้ทำการติดป้ายไว้เรียบร้อยแล้ว	-	รูปที่ 2-41
3. รักษาสภาพธรรมชาติ และดูแลต้นไม้ในโครงการให้ดีเสมอเพื่อช่วยเป็นสิ่งป้องกันเสียงจากภายนอกได้	- มีการรักษาสภาพธรรมชาติ และดูแลต้นไม้ในโครงการให้ดีเสมอเพื่อช่วยเป็นสิ่งป้องกันเสียงจากภายนอกได้	-	-

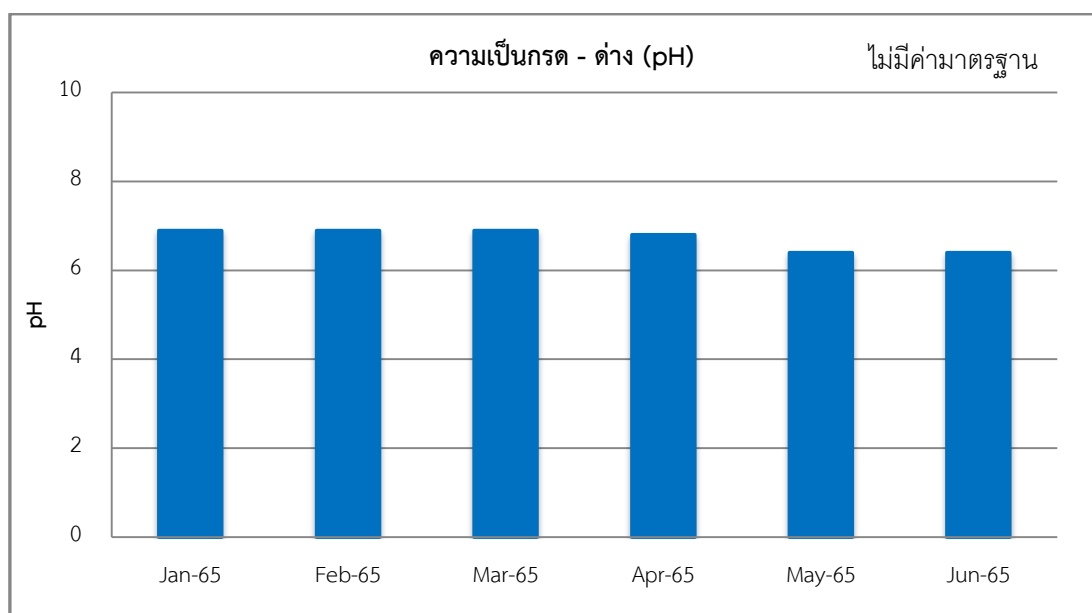
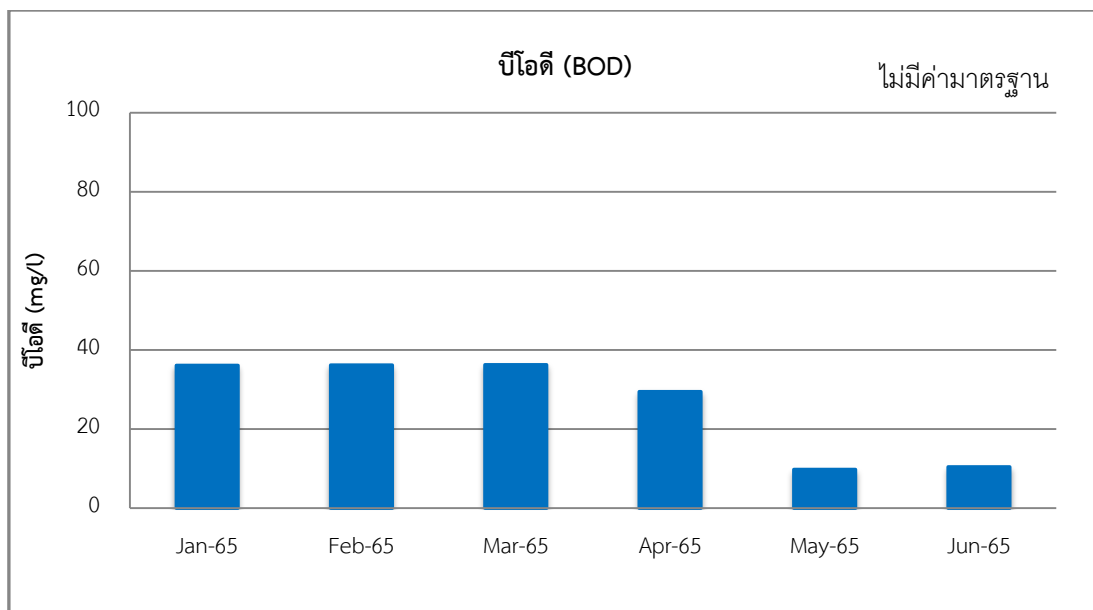
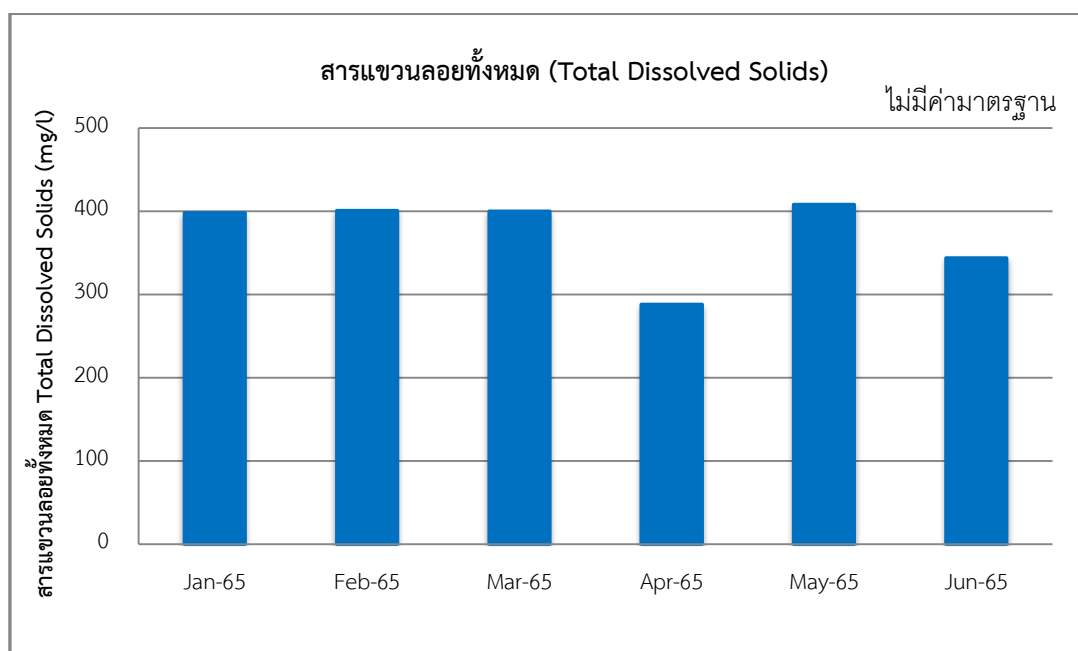
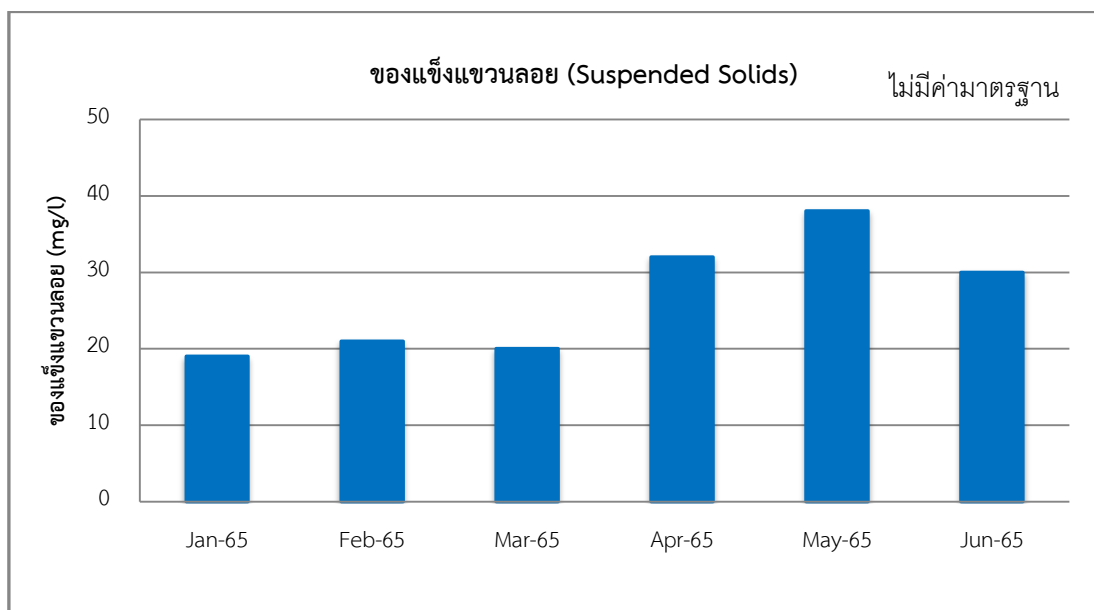
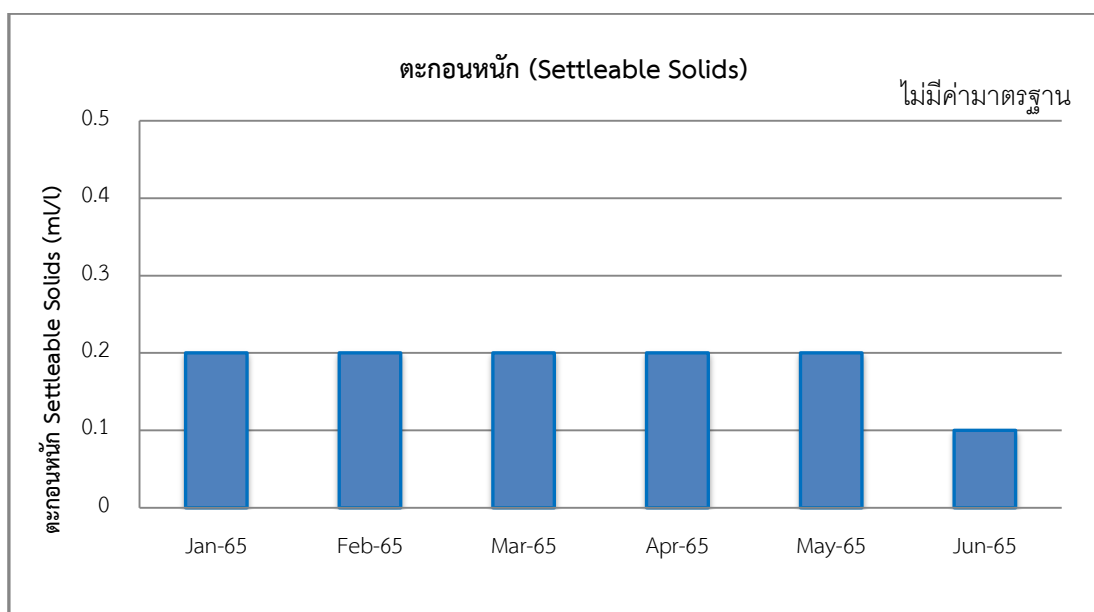
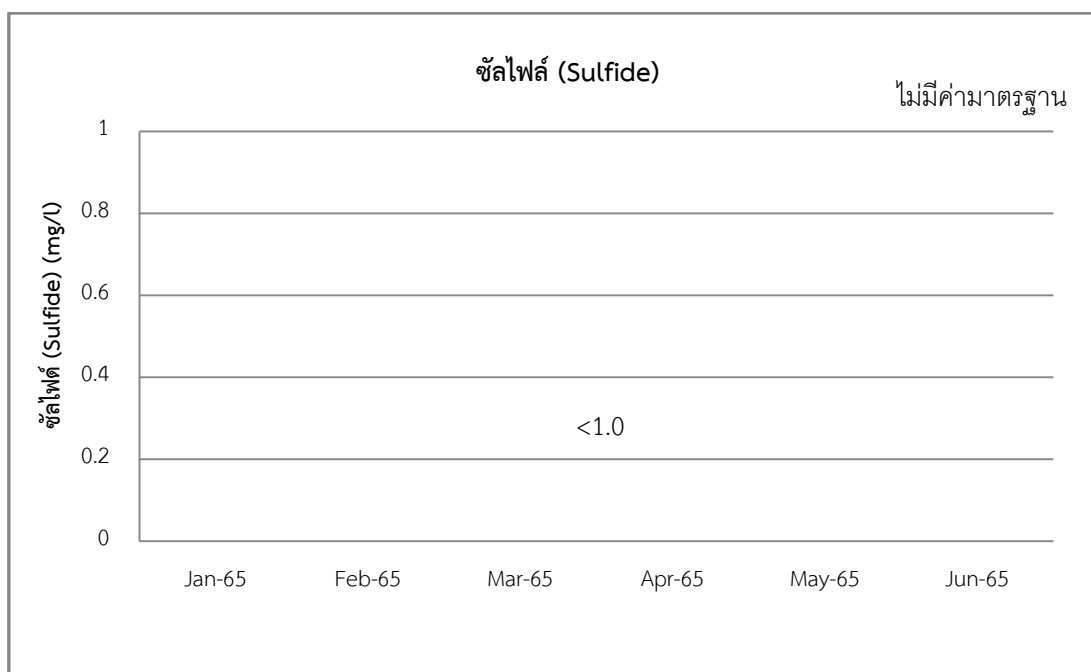
รูปที่ 3.2-2 เปรียบเทียบผลการติดตามตรวจสอบคุณภาพน้ำทิ้ง บริเวณบ่อเกรอะ
โครงการ โนเบิล รีเฟลกซ์ ช่วงเดือนมกราคม - มิถุนายน พ.ศ.2565

วันที่ตรวจวัด	พารามิเตอร์						
	pH	BOD (mg/l)	TDS (mg/l)	TSS (mg/l)	Settleable Solids (mg/l)	Sulfide (mg/l)	Oil & Grease (mg/l)
12/01/65	6.9	36.1	398.0	19.0	0.2	<1.0	ตรวจไม่พบ
14/02/65	6.9	36.2	401.0	21.0	0.2	<1.0	ตรวจไม่พบ
11/03/65	6.9	36.3	400.0	20.0	0.2	<1.0	ตรวจไม่พบ
18/04/65	6.8	29.5	288.0	32.0	0.2	<1.0	ตรวจไม่พบ
24/05/65	6.4	9.8	408.0	38.0	0.2	<1.0	ตรวจไม่พบ
07/06/65	6.4	10.5	344.0	30.0	0.1	<1.0	<5.0
ค่ามาตรฐาน	-	-	-	-	-	-	-

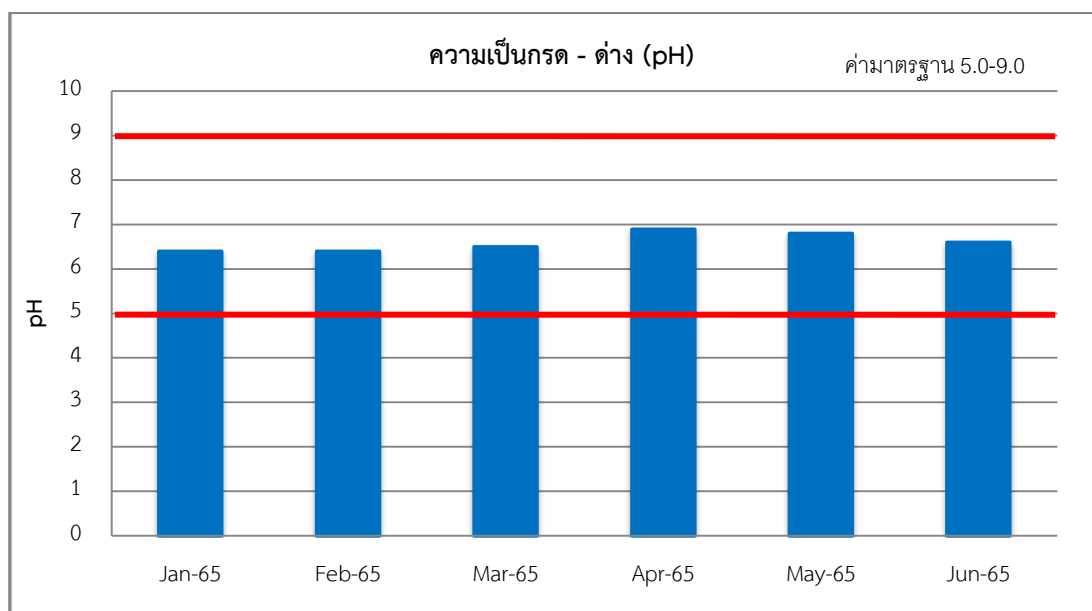
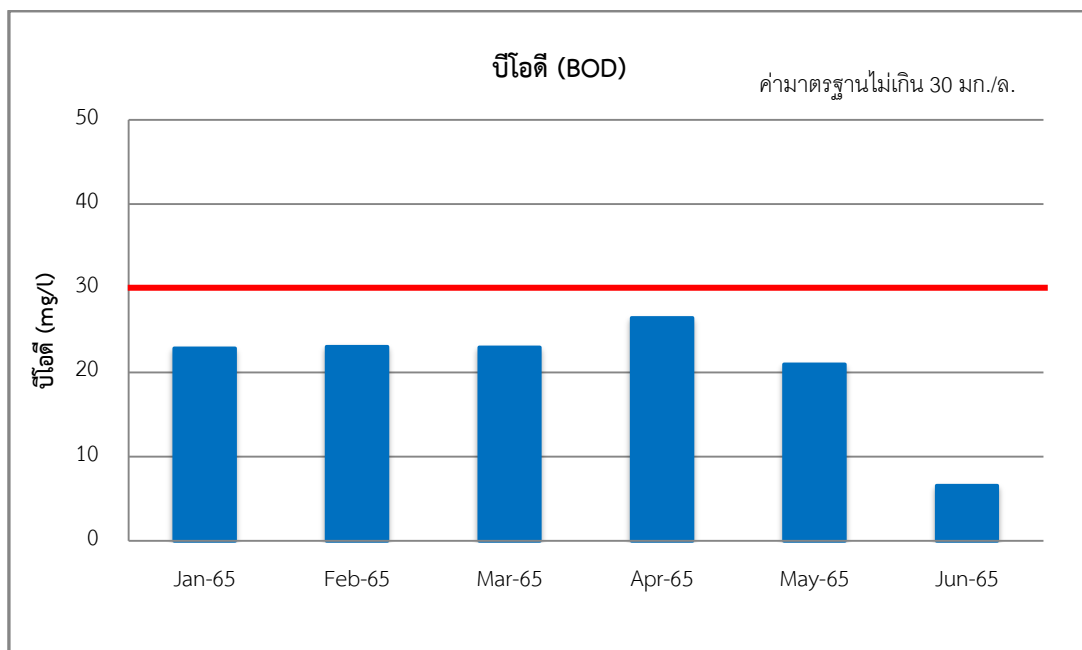
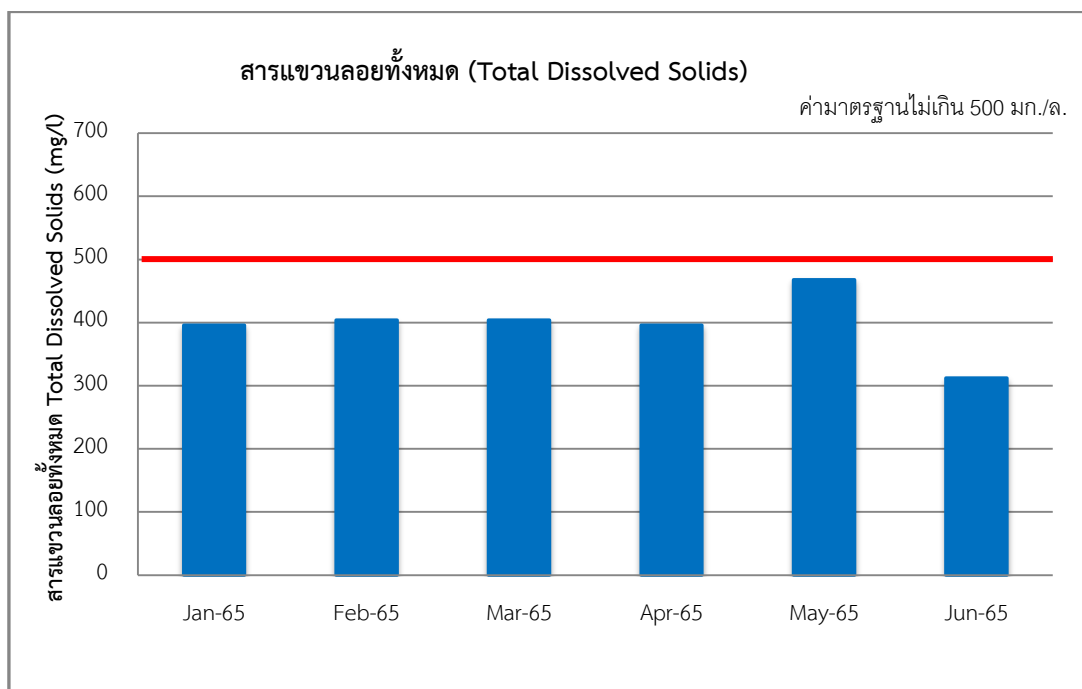
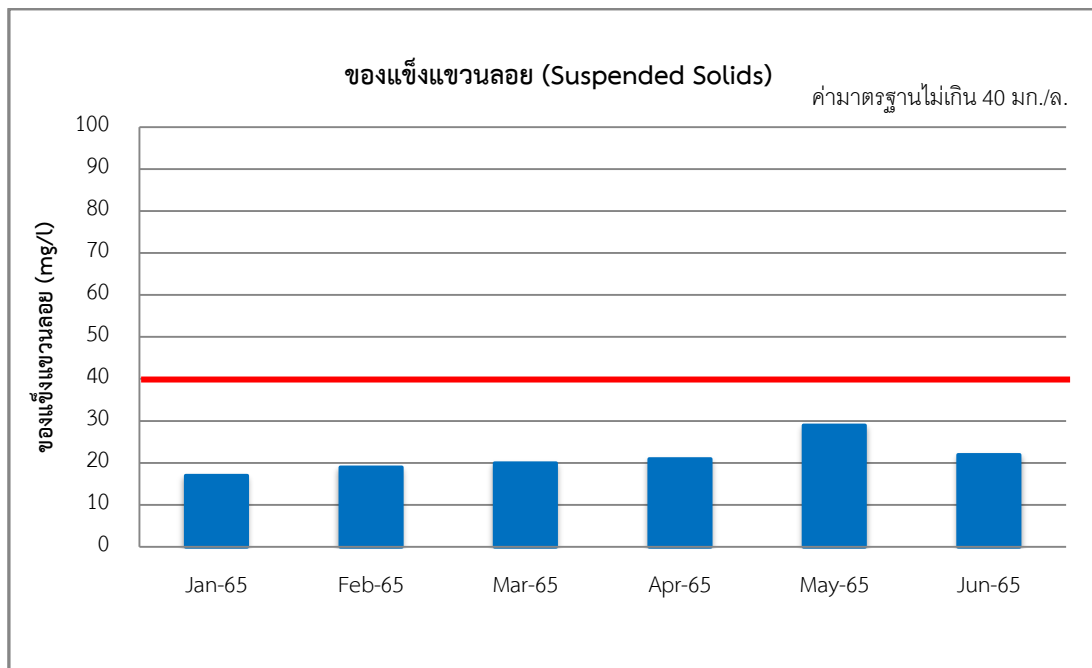
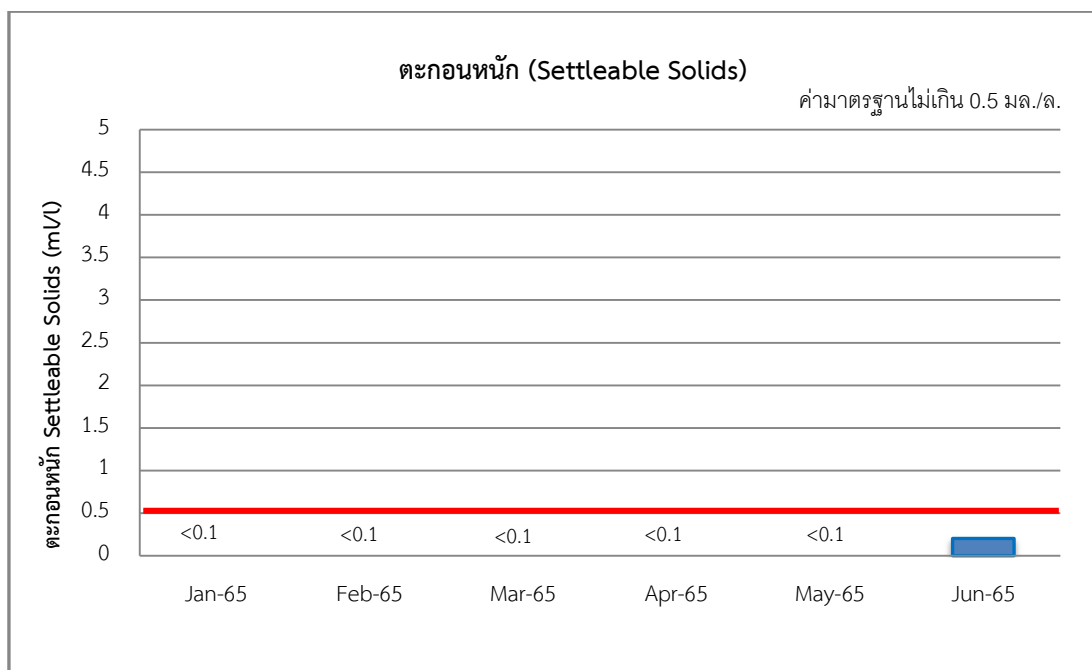
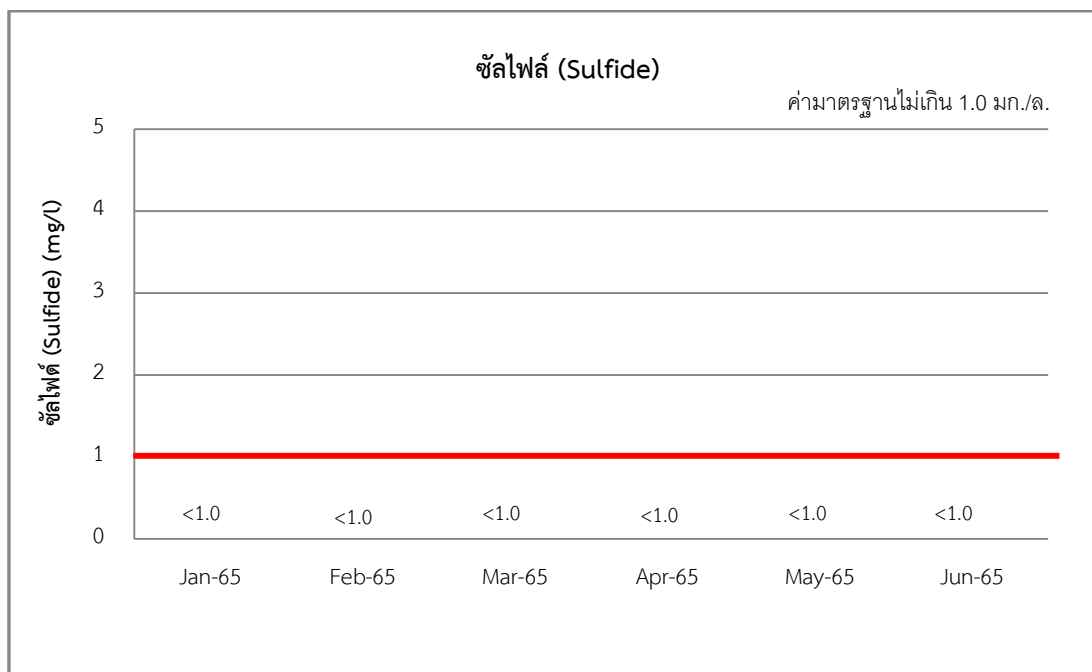
วันที่ตรวจวัด	พารามิเตอร์						
	pH	BOD (mg/l)	TDS (mg/l)	TSS (mg/l)	Settleable Solids (mg/l)	Sulfide (mg/l)	Oil & Grease (mg/l)
12/01/65	6.4	22.9	396.0	17.0	<0.1	<1.0	ตรวจไม่พบ
14/02/65	6.4	23.1	404.0	19.0	<0.1	<1.0	ตรวจไม่พบ
11/03/65	6.5	23.0	404.0	20.0	<0.1	<1.0	ตรวจไม่พบ
18/04/65	6.9	26.5	396.0	21.0	<0.1	<1.0	<5.0
24/05/65	6.8	21.0	468.0	29.0	<0.1	<1.0	<5.0
07/06/65	6.6	19.3	312.0	22.0	0.2	<1.0	<5.0
ค่ามาตรฐาน	5.0-9.0	≤30	≤500	≤40	≤0.5	≤1.0	≤20

หมายเหตุ : มาตรฐานตามประกาศกระทรวงทรัพยากรธรรมชาติและสิ่งแวดล้อม เรื่อง กำหนดมาตรฐาน ควบคุมการระบายน้ำทิ้งจากอาคารบางประเภทและบางขนาด พ.ศ. 2548 (อาคารประเภท ข)

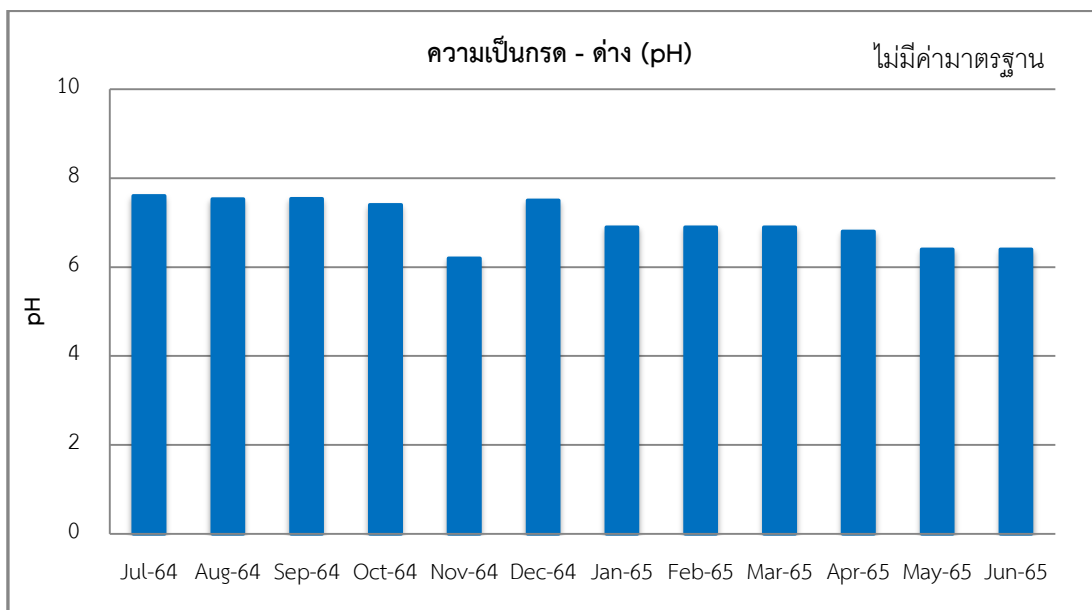
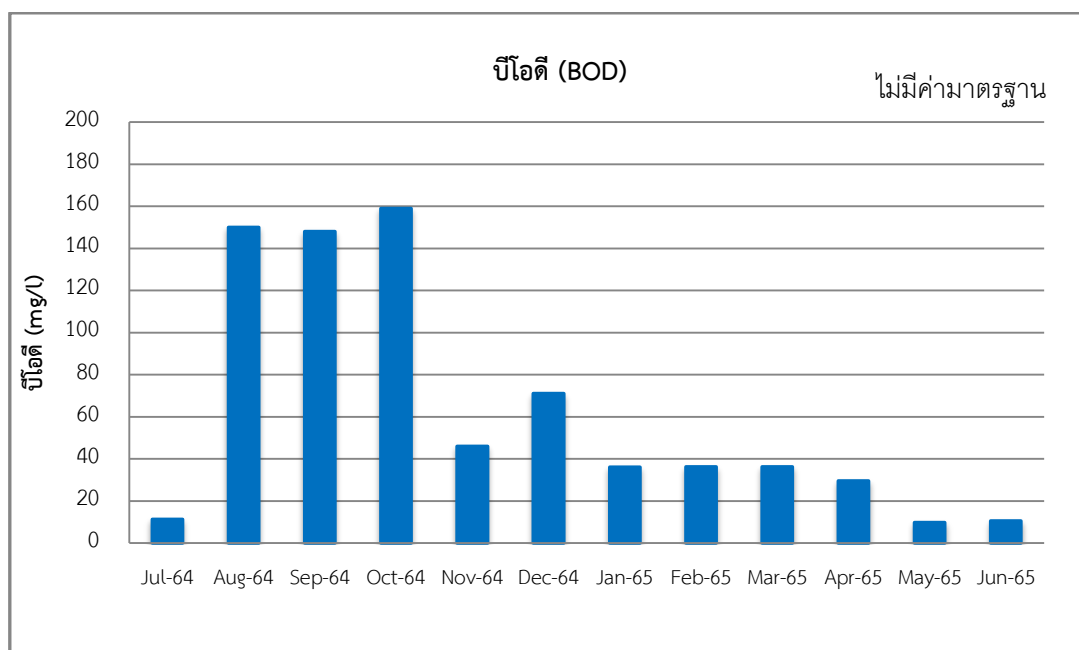
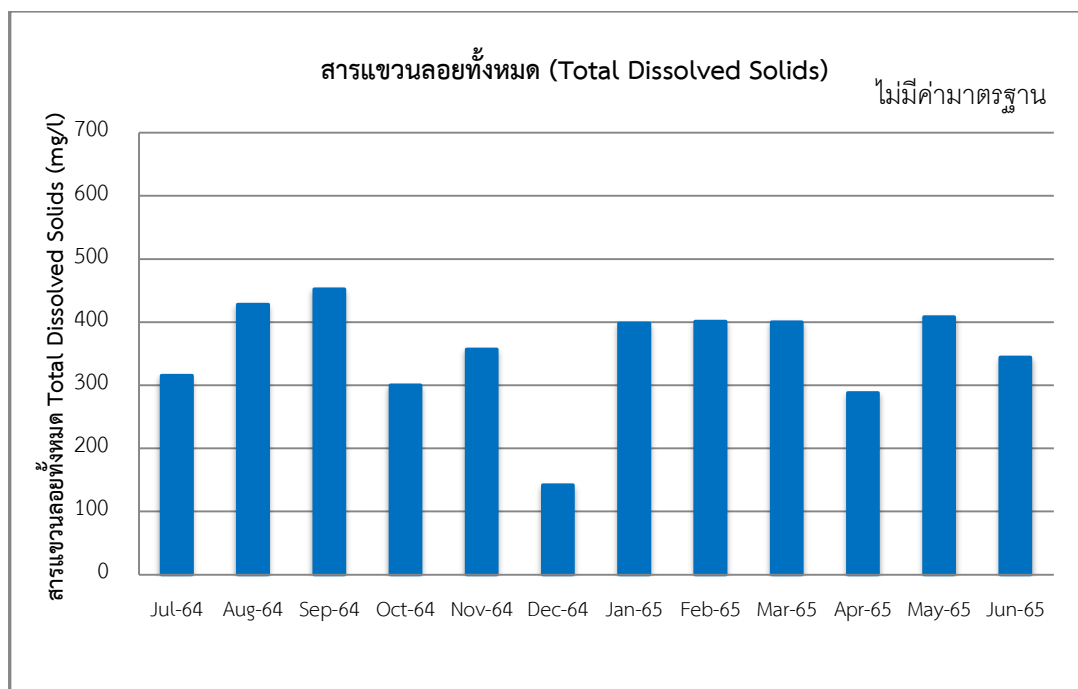
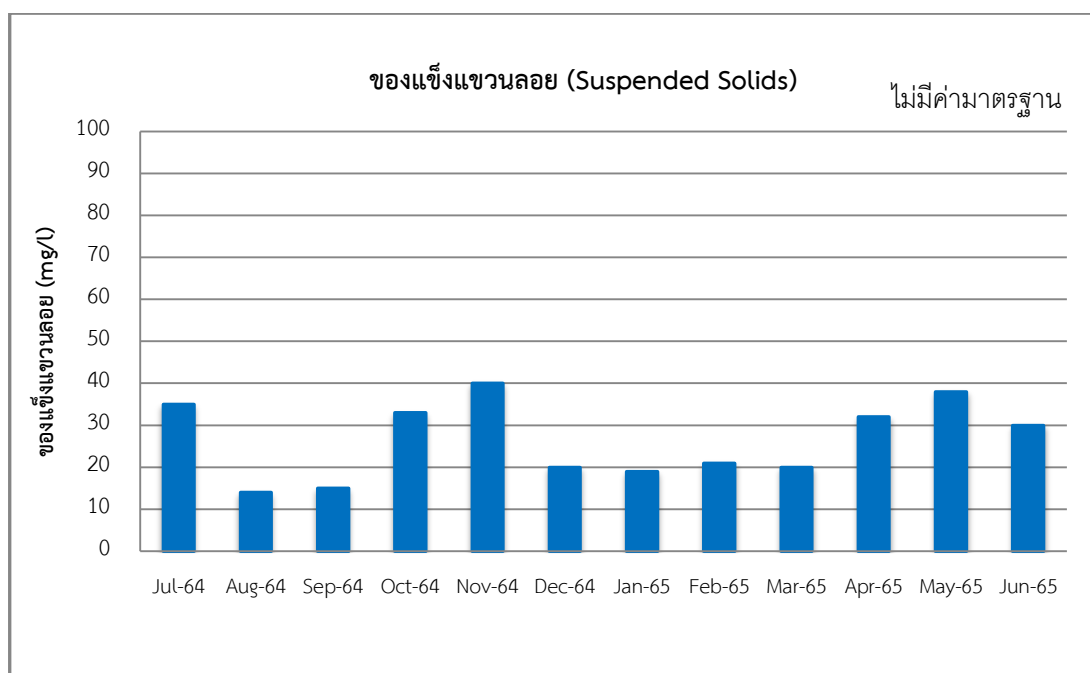
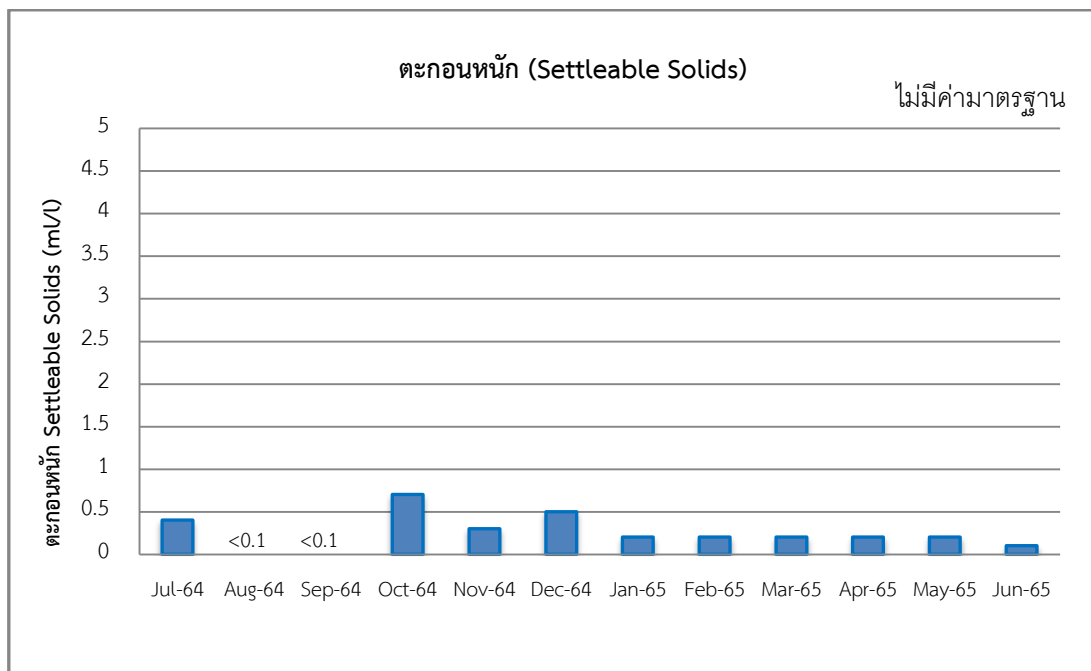
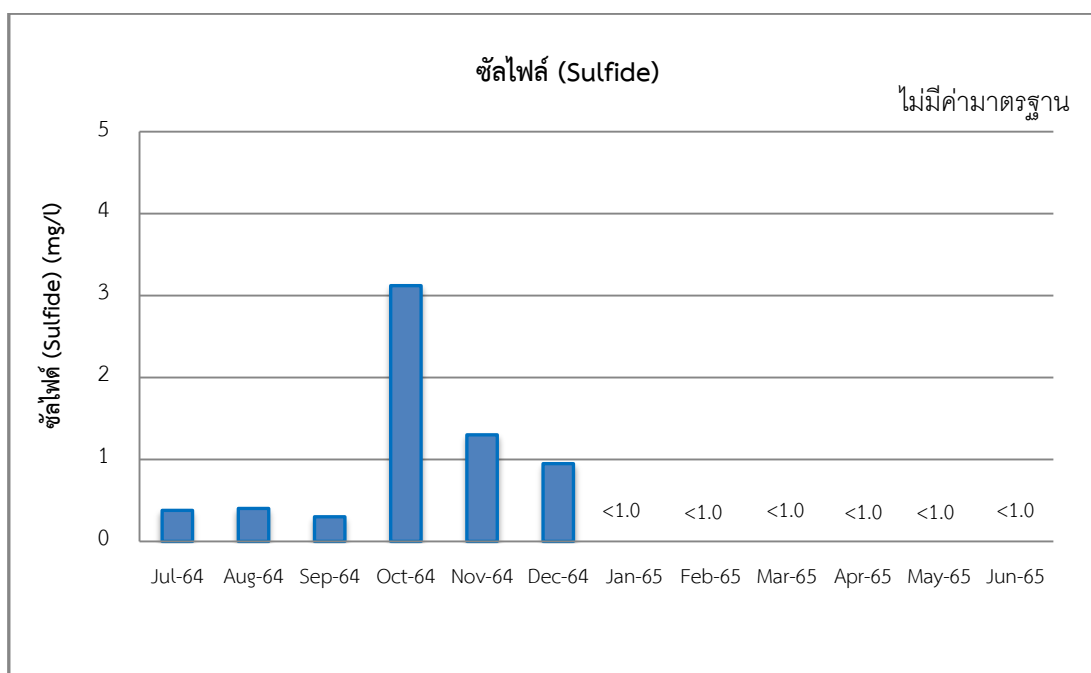
รูปที่ 3.2-3 เปรียบเทียบผลการติดตามตรวจสอบคุณภาพน้ำทิ้ง บริเวณบ่อเกรอะ
โครงการ โนเบิล รีเฟลกซ์ ช่วงเดือน กรกฎาคม พ.ศ. 2564 - มิถุนายน พ.ศ.2565

วันที่ตรวจวัด	พารามิเตอร์						
	pH	BOD (mg/l)	TDS (mg/l)	TSS (mg/l)	Settleable Solids (mg/l)	Sulfide (mg/l)	Oil & Grease (mg/l)
30/07/64	7.60	11.3	315.0	35.0	0.4	0.38	2.0
31/08/64	7.53	150.0	428.0	14.0	<0.1	0.30	5.0
07/09/64	7.54	148.0	452.0	15.0	<0.1	0.3	5.0
14/10/64	7.40	159.0	300.0	33.3	0.7	3.12	10.0
11/11/64	6.20	46.0	357.0	40.0	0.3	1.30	2.0
08/12/64	7.50	71.0	142.0	20.0	0.5	0.95	8.0
12/01/65	6.9	36.1	398.0	19.0	0.2	<1.0	ตรวจไม่พบ
14/02/65	6.9	36.2	401.0	21.0	0.2	<1.0	ตรวจไม่พบ
11/03/65	6.9	36.3	400.0	20.0	0.2	<1.0	ตรวจไม่พบ
18/04/65	6.8	29.5	288.0	32.0	0.2	<1.0	ตรวจไม่พบ
24/05/65	6.4	9.8	408.0	38.0	0.2	<1.0	ตรวจไม่พบ
07/06/65	6.4	10.5	344.0	30.0	0.1	<1.0	<5.0
ค่ามาตรฐาน	-	-	-	-	-	-	-

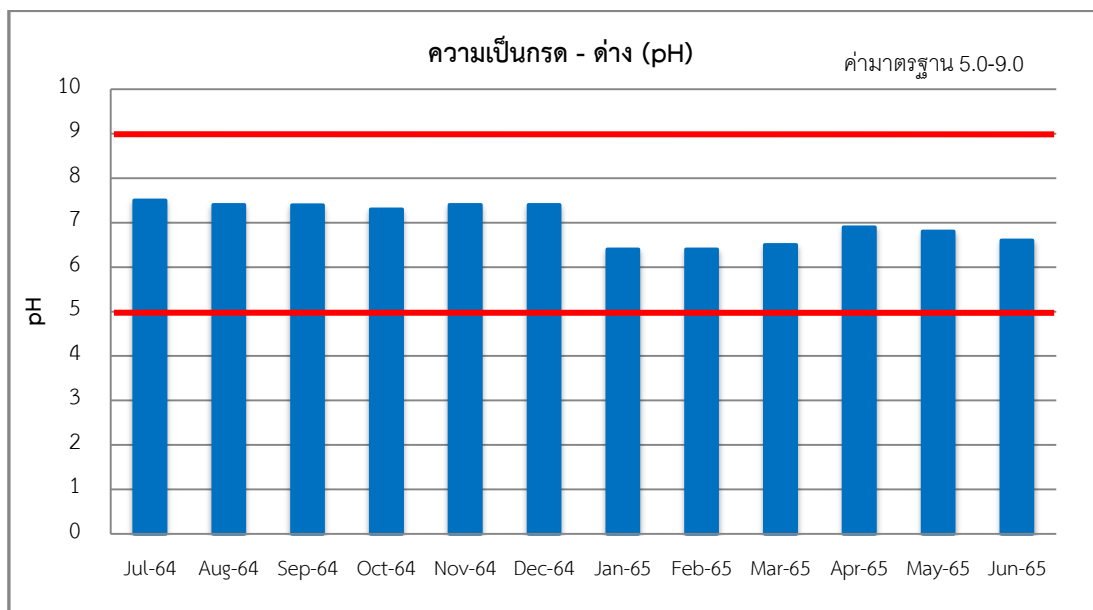
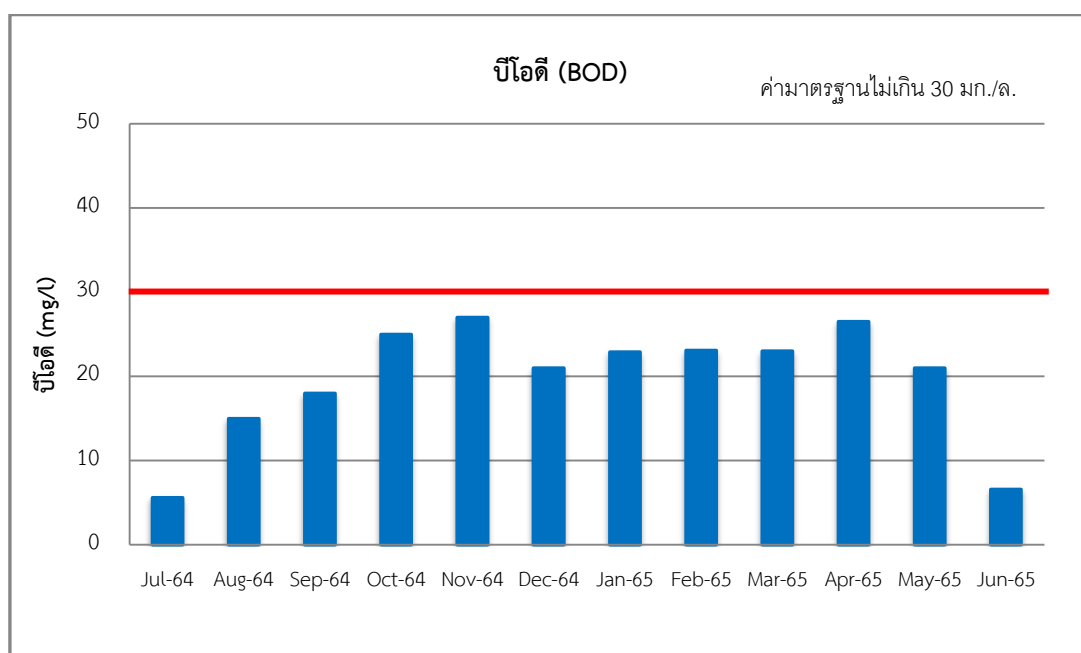
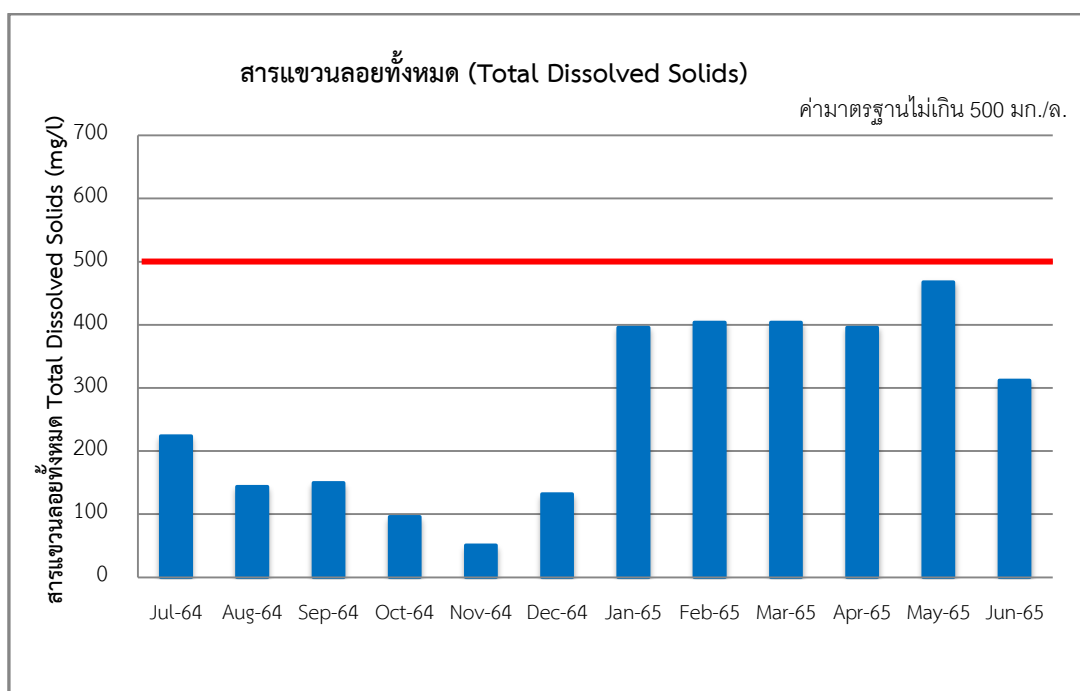
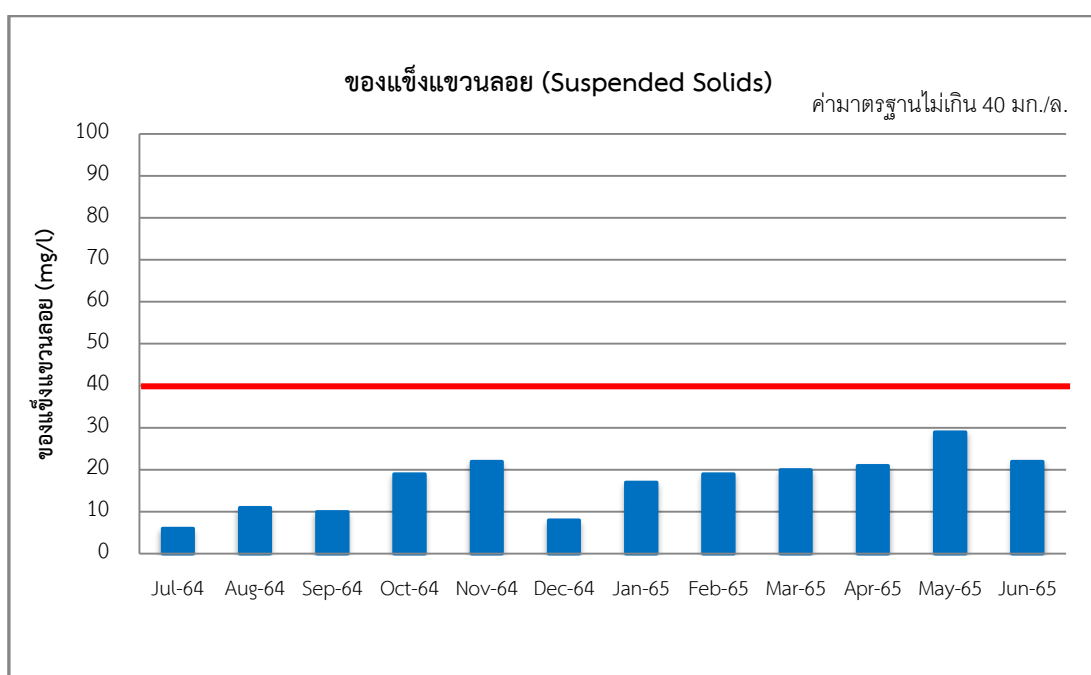
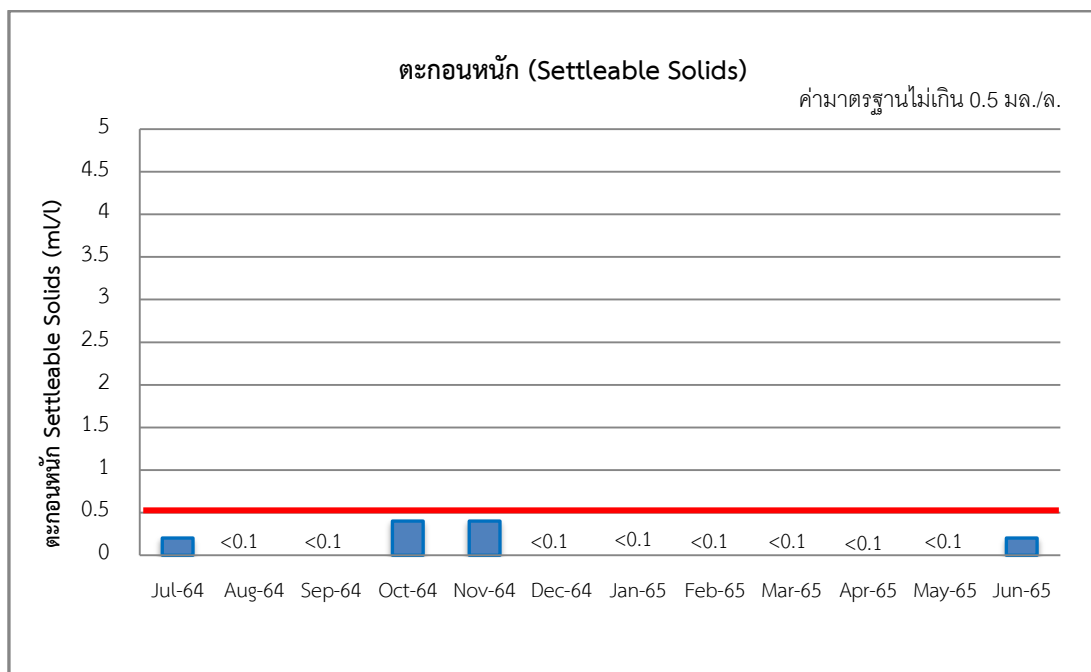
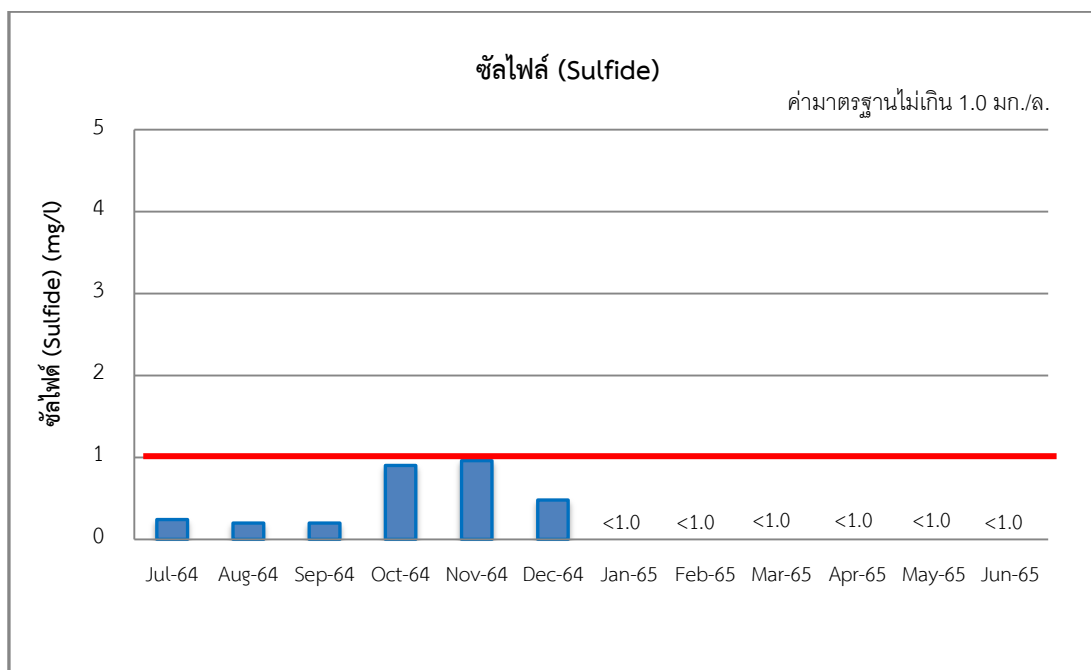
วันที่ตรวจวัด	พารามิเตอร์						
	pH	BOD (mg/l)	TDS (mg/l)	TSS (mg/l)	Settleable Solids (mg/l)	Sulfide (mg/l)	Oil & Grease (mg/l)
30/07/64	7.50	5.6	224.0	6.0	0.2	0.24	1.0
31/08/64	7.40	15.0	144.0	11.0	<0.1	0.20	3.0
07/09/64	7.39	18.0	150.0	10.0	<0.1	0.20	2.0
14/10/64	7.30	25.0	96.0	19.0	0.4	0.90	5.0
11/11/64	7.40	27.0	51.0	22.0	0.4	0.96	2.0
08/12/64	7.40	21.0	132.0	8.0	<0.1	0.48	6.0
12/01/65	6.4	22.9	396.0	17.0	<0.1	<1.0	ตรวจไม่พบ
14/02/65	6.4	23.1	404.0	19.0	<0.1	<1.0	ตรวจไม่พบ
11/03/65	6.5	23.0	404.0	20.0	<0.1	<1.0	ตรวจไม่พบ
18/04/65	6.9	26.5	396.0	21.0	<0.1	<1.0	<5.0
24/05/65	6.8	21.0	468.0	29.0	<0.1	<1.0	<5.0
07/06/65	6.6	19.3	312.0	22.0	0.2	<1.0	<5.0
ค่ามาตรฐาน	5.0-9.0	≤30	≤500	≤40	≤0.5	≤1.0	≤20

หมายเหตุ : มาตรฐานตามประกาศกระทรวงทรัพยากรธรรมชาติและสิ่งแวดล้อม เรื่อง กำหนดมาตรฐาน ควบคุมการระบายน้ำทิ้งจากอาคารบางประเภทและบางขนาด พ.ศ. 2548 (อาคารประเภท ข)
