## บทที่ 2

### ผลการดำเนินการตามมาตรการป้องกันและแก้ไขผลกระทบสิ่งแวดล้อม

ตารางที่ 2.1-1 ผลการดำเนินการตามมาตรการป้องกันและแก้ไขผลกระทบสิ่งแวดล้อมทั่วไป

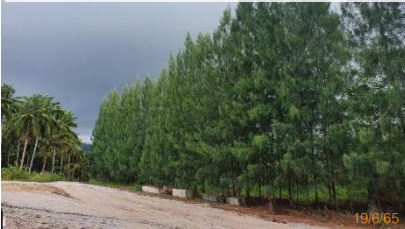
<p>แนวเว้นการทำเหมืองระยะ10 ม. ด้านทิศใต้ (หน้าสำนักงาน)</p>

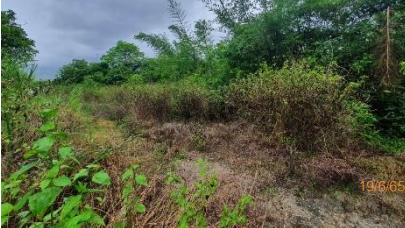
<p>แนวเว้นการทำเหมืองระยะ10 ม. ด้านทิศเหนือ (แนวเว้นแหล่งหินสำรอง)</p>

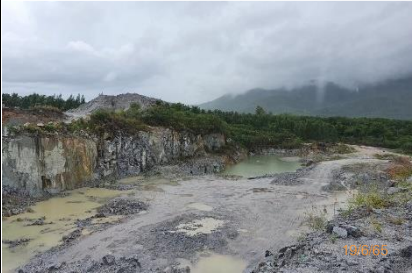
เงื่อนไขตามมาตรการ	ผลการปฏิบัติตามมาตรการ	ปัญหา อุปสรรคที่ไม่สามารถปฏิบัติ ตามมาตรการและแนวทางแก้ไข	ภาพประกอบมาตรการ
1.3 ให้ออกแบบหน้าเหมืองให้มีหน้าอิสระหันไป ทางด้านในของพื้นที่หน้าเหมือง โดยมีทิศทางการ เดินหน้าเหมืองเพื่อควบคุมทิศทางการปลิวกระเด็นของ เศษหินให้ไปตกบริเวณด้านหน้าของหน้าอิสระหรือตก อยู่ภายในเขตพื้นที่หน้าเหมืองเท่านั้น	- ปัจจุบันพื้นที่หน้าเหมืองอยู่ในขั้นตอนการปรับ สภาพพื้นที่บริเวณหน้าเหมืองเดิมเพื่อเปิด ดำเนินการทำเหมือง ในขั้นตอนต่อไป โครงการ จะดำเนินการเปิดพื้นที่หน้าเหมืองให้มีทิศทางโดย หันไปทางด้านในของพื้นที่หน้าเหมืองตามแผนผัง โครงการกำหนดอย่างเคร่งครัด	- ไม่มี	สภาพพื้นที่หน้าเหมือง

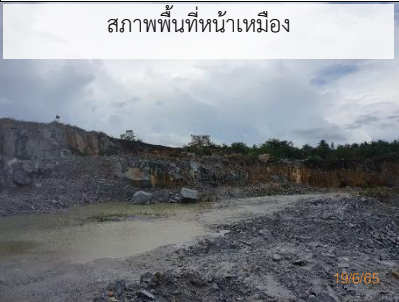
2.2 ดำเนินการฉีดพรมน้ำบริเวณเส้นทางขนส่งแร่ของโครงการ บริเวณโรงโม่หินและบริเวณลานกองแร่ประมาณวันละ 3-4 ครั้ง หรือตามความเหมาะสมของสภาพภูมิอากาศ	- ปัจจุบันโครงการยังไม่ได้มีกิจกรรมการขนส่งแร่ ยังไม่จัดสร้างโรงโม่หิน (อยู่ระหว่างการดำเนินการขออนุญาต) ดังนั้นโครงการจึงยังไม่ได้ดำเนินการฉีดพรมน้ำบริเวณดังกล่าว	- ยังไม่มีกิจกรรมการทำเหมือง การโม่หิน และขนส่งแร่ ดังนั้นโครงการจึงยังไม่ได้ดำเนินการฉีดพรมน้ำบริเวณดังกล่าว	สภาพพื้นที่หน้าเหมือง

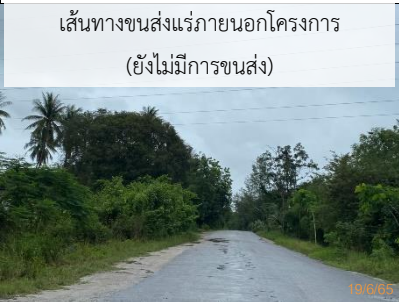
2.3 ดูแลรักษาและซ่อมแซมเส้นทางที่ใช้ในการขนส่งแร่ให้อยู่ในสภาพดีตลอดระยะเวลาปฏิบัติงาน	- เมื่อเริ่มดำเนินการทำเหมืองและมีกิจกรรมขนส่งแร่ หากเส้นทางขนส่งแร่ได้รับความเสียหายโครงการจะดำเนินการซ่อมแซมให้มีสภาพดีตลอดระยะดำเนินการ	- ไม่มี	เส้นทางขนส่งแร่ภายนอกโครงการ (ยังไม่มีรถขนส่ง)

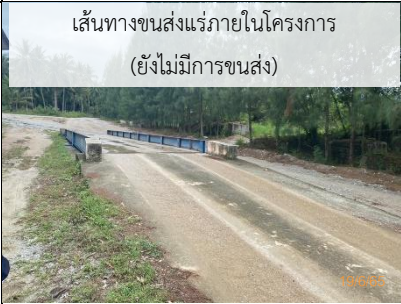
<p>เส้นทางขนส่งแร่ภายในโครงการ (ยังไม่มีรถขนส่ง)</p>

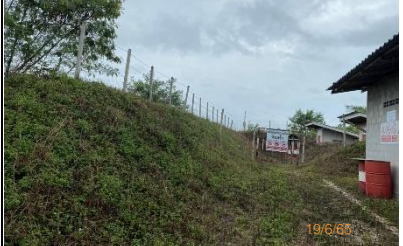
7.7 คอยสอดส่องตรวจตราระมัดระวังมิให้มีการบุกรุก แผ้วถางป่าในบริเวณติดต่อใกล้เคียงหรือตามแนวทางเข้าออกพื้นที่ที่ได้รับอนุญาต หากพนักงาน/เจ้าหน้าที่ตรวจพบว่า มีความเสียหายเกิดขึ้นโดยที่ผู้รับอนุญาตควรจะทราบ แต่ละเลยมิได้แจ้งให้ทราบ ผู้รับอนุญาตจะต้องรับผิดชอบด้วย	- โครงการได้แสดงขอบเขตพื้นที่โครงการ ปักหลักเสาคอนกรีตและสัญลักษณ์บริเวณหลักหมุดและแนวเขตเพื่อป้องกันการดำเนินกิจกรรมออกนอกพื้นที่ หากพบการดำเนินการออกนอกพื้นที่ โครงการจะปฏิบัติตามมาตรการที่กำหนดอย่างเคร่งครัด	- ไม่มี	<p>หลักคอนกรีตแนวเขตโครงการ</p>

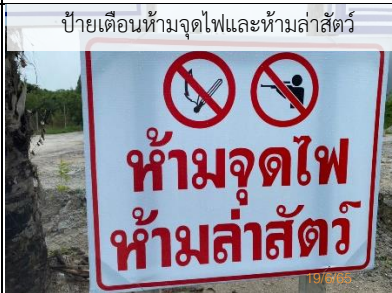
7.9 ติดป้ายเตือน “ห้ามจุดไฟ” และ “ห้ามล่า สัตว์” ในบริเวณพื้นที่ที่มองเห็นได้ชัดเจน ทั้งในพื้นที่ โครงการและบริเวณใกล้เคียง รวมถึงดูแลให้พนักงาน ปฏิบัติตามอย่างเคร่งครัด	- โครงการได้ติดป้ายเตือนห้ามก่อไฟและห้ามล่า สัตว์ไว้ภายในพื้นที่โครงการและกำชับให้ พนักงานปฏิบัติตามอย่างเคร่งครัด	- ไม่มี	<p>ป้ายเตือนห้ามจุดไฟและห้ามล่าสัตว์</p>

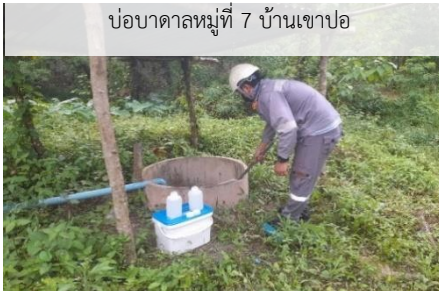
เงื่อนไขตามมาตรการ	ผลการปฏิบัติตามมาตรการ	ปัญหา อุปสรรคที่ไม่สามารถปฏิบัติตามมาตรการและแนวทางแก้ไข	ภาพประกอบมาตรการ
<b>4. คุณภาพน้ำใต้ดิน</b> ตรวจวัดคุณภาพน้ำใต้ดิน โดยตรวจวัด ความเป็นกรดและด่าง ปริมาณของแข็งละลายได้ทั้งหมด ความกระด้าง ความขุ่น บริเวณบ่อบาดาลหมู่ที่ 7 บ้านเขาปอ ปีละ 2 ครั้ง (ช่วงเดือนมีนาคม-เมษายน และช่วงเดือนตุลาคม-ธันวาคม)	- ผลตรวจวัดคุณภาพน้ำใต้ดินวันที่ 18 พฤษภาคม 2565 จำนวน 1 สถานี คือ บ่อบาดาลหมู่ 7 บ้านเขาปอ พบว่า ค่าอยู่ในเกณฑ์มาตรฐานตามประกาศกระทรวงทรัพยากรธรรมชาติและสิ่งแวดล้อม เรื่อง กำหนดหลักเกณฑ์และมาตรการในทางวิชาการสำหรับการป้องกันด้านสาธารณสุข และป้องกันสิ่งแวดล้อมเป็นพิษ พ.ศ.2551	- ไม่มี
