รายงานผลการปฏิบัติตามมาตรการป้องกันและแก้ไขผลกระทบสิ่งแวดล้อม
และมาตรการติดตามตรวจสอบคุณภาพสิ่งแวดล้อม ในระยะดำเนินการ

โครงการบ้านสิริสาทร

ระหว่างเดือนมกราคม-มิถุนายน พ.ศ. 2565

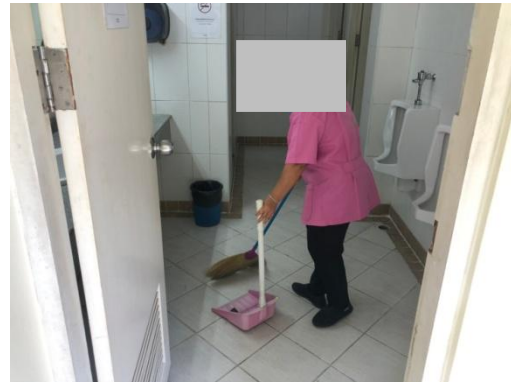
รูปที่ 2-4 ดูแลรักษาความสะอาดบริเวณถนนและพื้นที่ส่วนต่างๆ

2. หมั่นดูแลรักษาความสะอาดบริเวณถนนและพื้นที่ส่วนต่าง ๆ โดย อาจจะฉีดล้างถนนเป็นครั้งคราว	- มีพนักงานดูแลรักษาความสะอาดบริเวณถนนและพื้นที่ส่วนต่าง ๆ โดยอาจจะฉีดล้างถนนเป็นครั้งคราว	-	รูปที่ 2-4

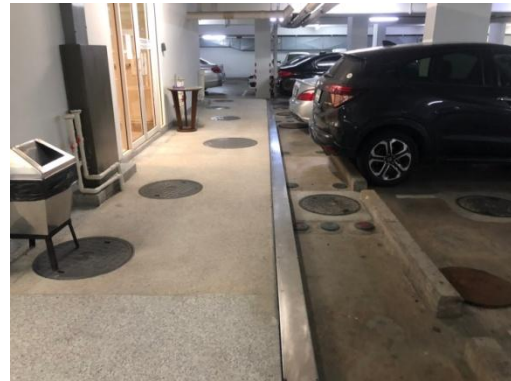
รูปที่ 2-5 ระบบบำบัดน้ำเสียอาคาร A

เงื่อนไขตามมาตรการ	ผลการปฏิบัติตามมาตรการ	ปัญหา อุปสรรค ที่ไม่สามารถปฏิบัติ ตามมาตรการและแนวทางแก้ไข	ภาพประกอบ/ เอกสารสนับสนุน
<p>3.2 การบำบัดน้ำเสีย ระบบบำบัดน้ำเสียอาคาร A</p> <ol style="list-style-type: none"> 1. เวลาพักเก็บเท่ากับ 10.66 ชม. โดยจะมีการตกไขมันทิ้งเป็นประจำทุกสัปดาห์ 2. น้ำเสียจากบ่อดักไขมันจะไหลเข้าสู่บ่อเกรอะ โดยมีระยะเวลา กักเก็บประมาณ 3 วัน 3. น้ำเสียจากบ่อเกรอะจะไหลเข้าสู่บ่อกักน้ำเสีย โดยมีระยะเวลา กักเก็บ 9.2 ชม. 4. น้ำเสียจากบ่อกักน้ำเสียจะไหลเข้าสู่บ่อเติมอากาศ ภายในบ่อจะติดตั้งเครื่องจ่ายอากาศ จำนวนทั้งหมด 3 เครื่อง (สำรอง 1 เครื่อง ใช้ งานจริง 2 เครื่อง) ประสิทธิภาพ 87.86 % ระยะเวลาพักเก็บเท่ากับ 15.1 ชม. 5. น้ำเสียจากบ่อเติมอากาศจะไหลเข้าสู่บ่อดกตะกอน ซึ่ง ตะกอนจากถังนี้จะไหลไปเก็บในบ่อกักตะกอน ส่วนน้ำใสจะไหลเข้าสู่บ่อน้ำใส และไหลเข้าสู่บ่อบำบัดน้ำจากนั้นไหลสู่ท่อสาธารณะริมถนนเย็นอากาศ ทั้งนี้โครงการจะนำน้ำทิ้งที่ผ่านการบำบัดมาใช้ ในการรดน้ำต้นไม้ภายในโครงการ โดยจะมีเครื่องสูบน้ำจากบ่อน้ำใสไปยังก๊อกน้ำ ซึ่งติดตั้งอยู่ภายในโครงการ 6. กำหนดให้มีการสูบน้ำตะกอนไปกำจัดทุกๆ 30 วัน 	<p>- ทางโครงการจัดให้มีระบบบำบัดน้ำเสียของโครงการ และมีผู้ดูแลให้ระบบบำบัดน้ำเสียมีประสิทธิภาพสูงสุด</p>	-	รูปที่ 2-5

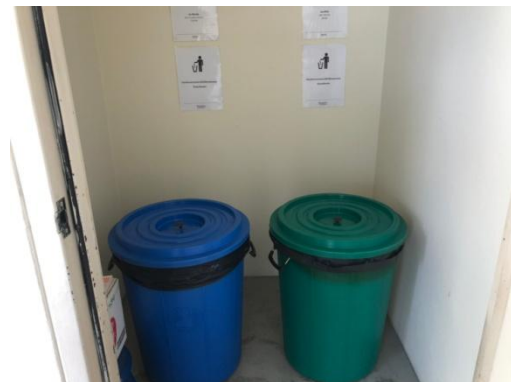
รูปที่ 2-8 ถังขยะแต่ละชั้น

3.4 การจัดการขยะมูลฝอย 1. จัดให้มีถังขยะขนาด 100 ลิตร วางไว้บริเวณบันไดทางขึ้น-ลง ของอาคารในแต่ละชั้น จำนวน 2 ถัง/ชั้น/อาคาร แยกเป็นถังขยะเปียก และถังขยะแห้งอย่างละ 1 ถัง จากนั้นพนักงานรักษาความสะอาด จะรวบรวมมูลฝอยเปียกและแห้งใส่ถุงดำแล้วมัดปากถุงให้แน่นโดยติดฉลากบอกประเภทมูลฝอยในถุง ส่วนมูลฝอยอันตรายโครงการจะตั้งถังขนาด 100 ลิตร ไว้บริเวณด้านหน้าห้องพักมูลฝอยรวมบริเวณชั้นล่างของโครงการ จากนั้นพนักงานทำความสะอาดจะรวบรวม มูลฝอยใส่ถุงสีส้มซึ่งมีตัวอักษร "ขยะอันตราย" แล้วนำไปรวมไว้ยังที่ พักมูลฝอยรวมซึ่งมีขนาดกว้าง 2.4 ม. ยาว 4.2 ม. สูง 3.25 ม. ความจุ 15.12 ลบ.ม. เพื่อให้รถเก็บขนมูลฝอยของสำนักงานเขตสาทรมารับไปกำจัดต่อไป	- ทางโครงการมีถังขยะขนาด 100 ลิตร วางไว้บริเวณบันไดทางขึ้น-ลง ของอาคารในแต่ละชั้น จำนวน 2 ถัง/ชั้น/อาคาร แยกเป็นถังขยะเปียก และถังขยะแห้งอย่างละ 1 ถัง จากนั้นพนักงานรักษาความสะอาด จะรวบรวมมูลฝอยเปียกและแห้งใส่ถุงดำแล้วมัดปากถุงให้แน่นรวบรวมไว้เพื่อรอรถมารับไปกำจัด	-	รูปที่ 2-8 รูปที่ 2-9

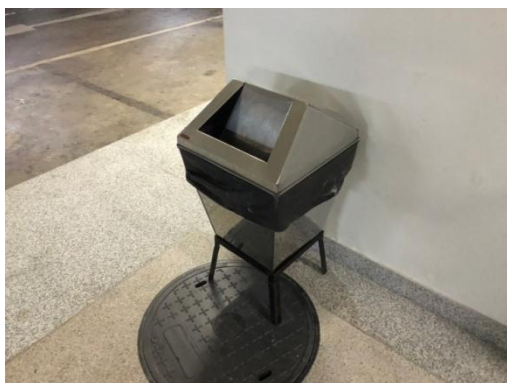
รูปที่ 2-9 ถังขยะภายในโครงการ

2. จัดให้มีแม่บ้านคอยดูแลรักษาความสะอาดบริเวณต่างๆ เช่น ตามทางเดินภายในอาคาร ที่ตั้งถังขยะภายในโครงการและห้องพักมูลฝอยรวมของโครงการ	- มีแม่บ้านคอยดูแลรักษาความสะอาดบริเวณต่างๆ เช่น ตามทางเดินภายในอาคาร ที่ตั้งถังขยะภายในโครงการและห้องพักมูลฝอยรวมของโครงการ	-	รูปที่ 2-8 รูปที่ 2-9

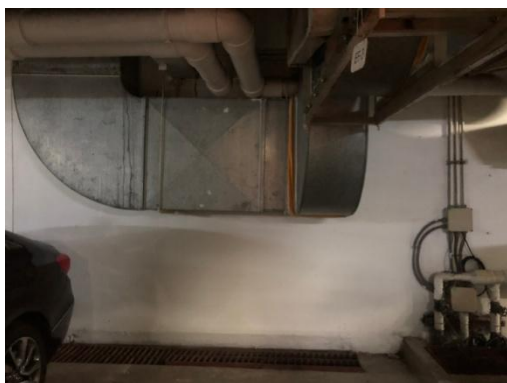
รูปที่ 2-11 พัดลมระบายอากาศ

3.6 ระบบระบายอากาศ 1. การระบายอากาศแบ่งออกเป็น 2 ระบบ คือ ระบบระบายโดยวิธี ธรรมชาติ เช่น ประตู หน้าต่าง และระบบระบายอากาศโดยวิธีกล โดยทางโครงการได้จัดให้มีพัดลมดูดอากาศ (Fan Exhaust)บริเวณ ชั้นใต้ดินของอาคาร A และอาคาร B	- ทางโครงการจัดให้มีพัดลมระบายอากาศ	-	รูปที่ 2-11

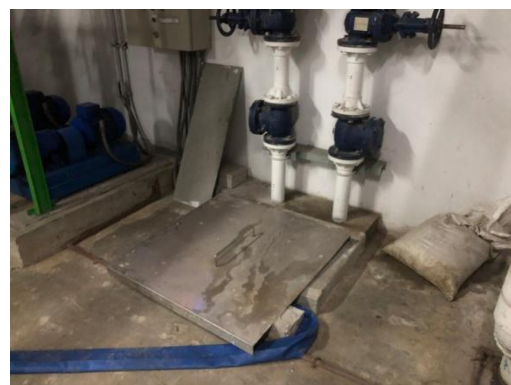
รูปที่ 2-26 บ่อหน่วงน้ำ

เงื่อนไขตามมาตรการ	ผลการปฏิบัติตามมาตรการ	ปัญหา อุปสรรค ที่ไม่สามารถปฏิบัติ ตามมาตรการและแนวทางแก้ไข	ภาพประกอบ/ เอกสารสนับสนุน
3.3 การระบายน้ำและการป้องกันน้ำท่วม - ปริมาณน้ำที่โครงการต้องหน่วงไว้ของโครงการเท่ากับ 53.60 ลบ.ม. โดยอัตราการระบายน้ำออกจากพื้นที่โครงการจะไม่เป็นการระบายน้ำสูงสุดก่อนพัฒนาโครงการ ซึ่งเท่ากับ 0.026 ลบ.ม./วินาที	- ทางโครงการมีบ่อหน่วงน้ำของโครงการเท่ากับ 53.60 ลบ.ม. โดยอัตราการระบายน้ำออกจากพื้นที่โครงการจะไม่เป็นการระบายน้ำสูงสุดก่อนพัฒนาโครงการ ซึ่งเท่ากับ 0.026 ลบ.ม./วินาที	-	รูปที่ 2-26

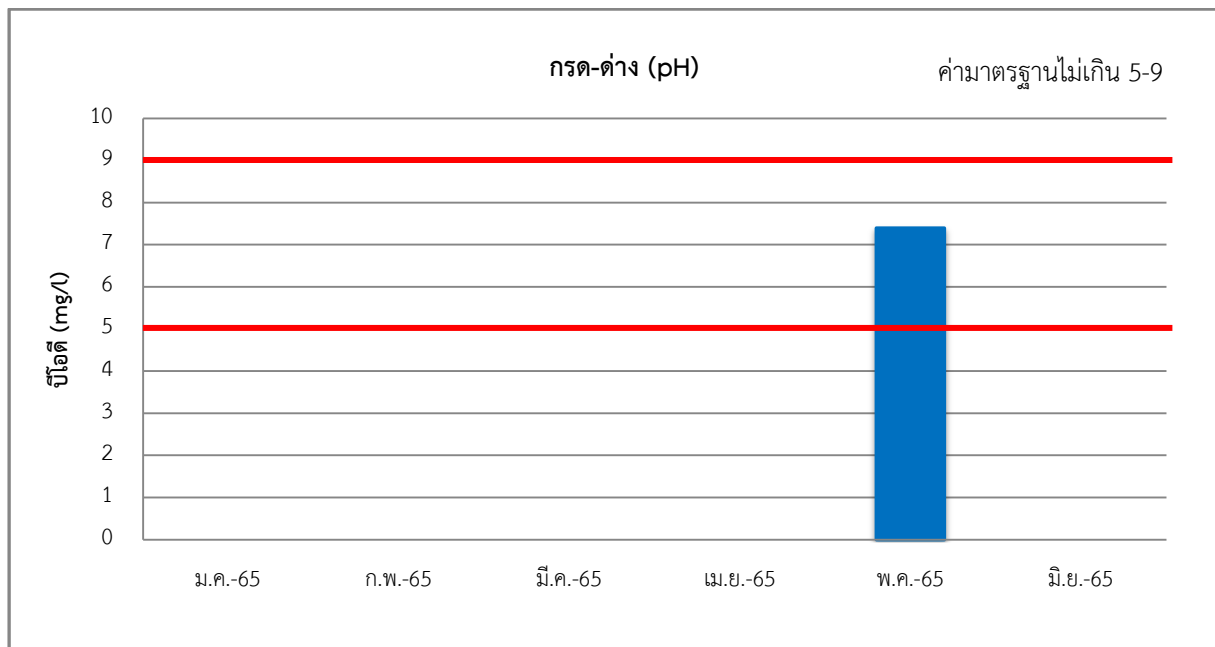
วันที่ ตรวจวัด	พารามิเตอร์							
	pH	BOD (mg/l)	TDS (mg/l)	TSS (mg/l)	Settleable Solids (mg/l)	Sulfide (mg/l)	TKN (mg/l)	Oil & Grease (mg/l)
18/05/65	7.4	55.0	496.0	140.0	3.0	2.74	46.9	7.5
ค่ามาตรฐาน	5-9	≤30	≤500	≤40	≤0.5	≤1.0	≤35	≤20

รูปที่ 3.2-1 เปรียบเทียบผลการติดตามตรวจสอบคุณภาพน้ำทิ้งออกจากระบบบำบัดน้ำเสีย (Effluent) ของโครงการบ้านสิริสาทร ช่วงเดือนมกราคม-มิถุนายน 2565
