รายละเอียดการปฏิบัติตามมาตรการฯ

โรงแรมเชรატัน หัวหิน รีสอร์ทแอนด์สปา จัดเป็นโครงการประเภทอาคารชุดพักอาศัย โรงแรม และสถานที่พักตากอากาศ ซึ่งได้รับการเห็นชอบในรายงานการวิเคราะห์ผลกระทบสิ่งแวดล้อมในปี พ.ศ.2548 และการดำเนินการตรวจติดตามการปฏิบัติตามเงื่อนไขในปัจจุบันจึงใช้แนวทางตามรายงานการวิเคราะห์ผลกระทบสิ่งแวดล้อมโครงการอาคารโรงแรมสูง 2 ชั้น 244 ห้อง ของบริษัท ฮอนเนอ์บิวซิเนส จำกัด จัดทำโดยบริษัท ไทย-ไท วิศวกร จำกัด (กันยายน 2548) โดยมีรายละเอียดดังต่อไปนี้

3.1 ผลการปฏิบัติตามมาตรการป้องกันและแก้ไขผลกระทบสิ่งแวดล้อม

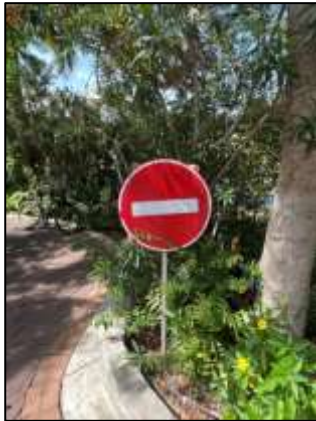
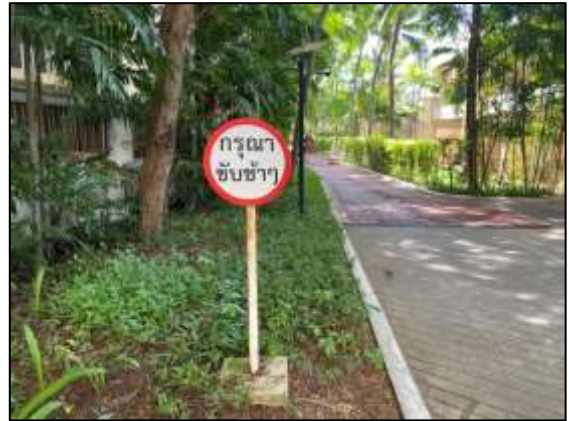
ภาพถ่าย 3-1 ป้ายสัญญาณจราจร

1.1 ควบคุมความเร็วของรถภายในโครงการ เช่น ป้ายจำกัดความเร็ว สันนุนเพื่อลดความเร็ว ไม่ให้เกิดการฟุ้งกระจายของฝุ่นในผิวถนน	- โครงการมีการติดตั้งป้ายจราจรให้เห็นอย่างชัดเจน และจัดให้มีรถกอล์ฟบริการภายในพื้นที่โครงการเพื่อลดปริมาณรถที่ใช้ภายในโครงการ ป้องกันการฟุ้งกระจายของฝุ่นในผิวถนน	- ไม่พบ	ภาพถ่ายที่ 3-1 ป้ายจราจร ภาพถ่ายที่ 3-2 รถกอล์ฟ

1.4 จัดระบบการจราจรในโครงการให้ชัดเจน รวมถึงการควบคุมการปฏิบัติตามของผู้มาใช้บริการ	- มีเส้นจราจร และป้ายบอกอย่างชัดเจน โดยมีเจ้าหน้าที่รักษาความปลอดภัยอำนวยความสะดวกตลอดเวลา	- ไม่พบ	ภาพถ่ายที่ 3-1 ป้ายจราจร

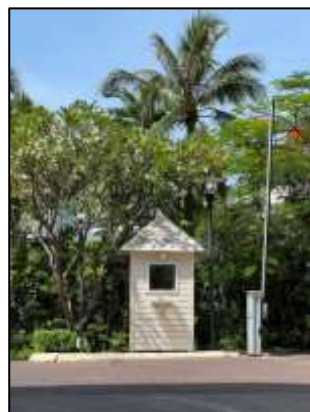
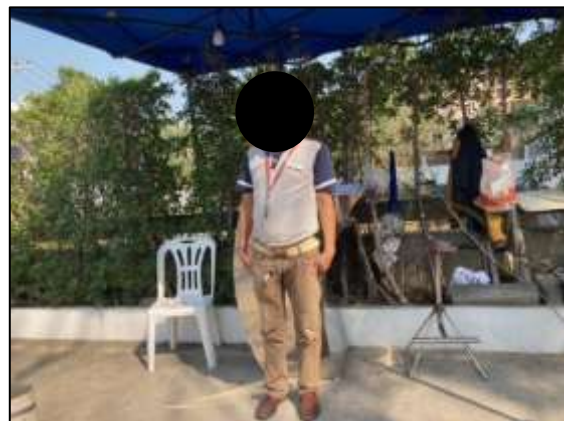
ภาพถ่าย 3-3 เจ้าหน้าที่รักษาความปลอดภัย

1.5 จัดให้มีเจ้าหน้าที่อำนวยความสะดวกในด้านการจราจร บริเวณทางเข้า-ออกโครงการ	- โครงการจัดให้มีเจ้าหน้าที่รักษาความปลอดภัยอำนวยความสะดวกตลอดเวลา	- ไม่พบ	ภาพถ่ายที่ 3-3 เจ้าหน้าที่รักษาความปลอดภัย

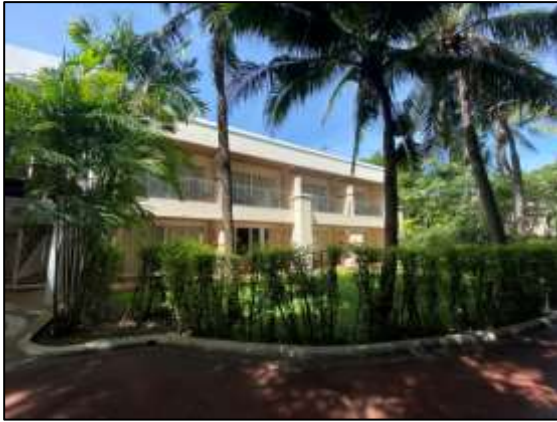
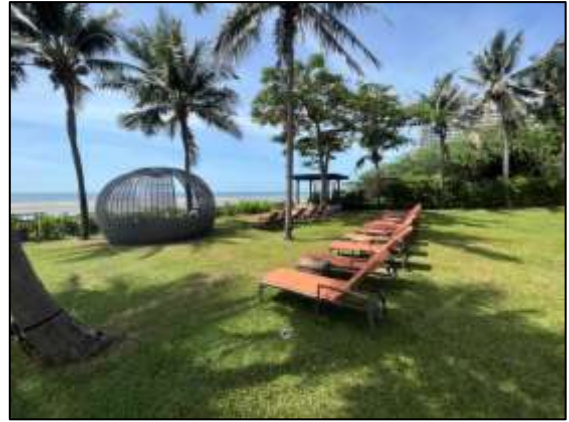
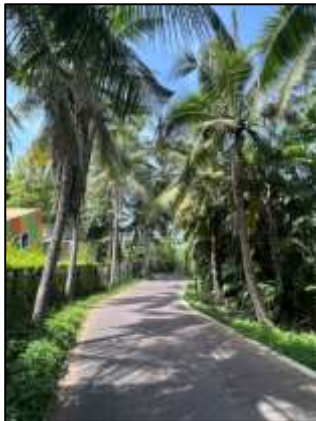
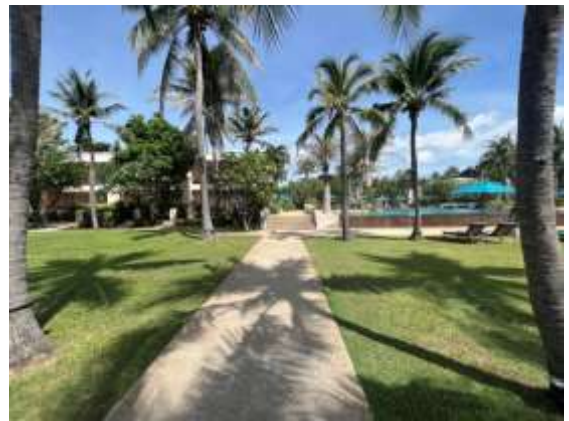
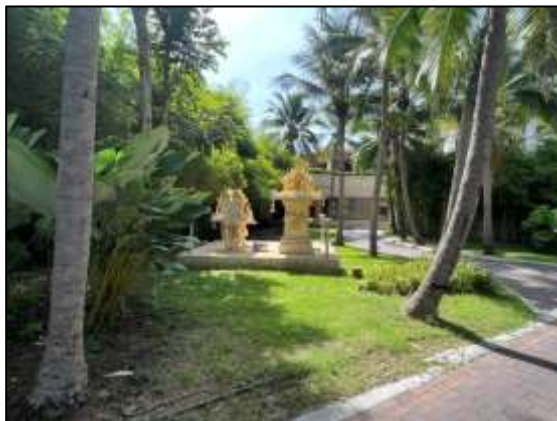
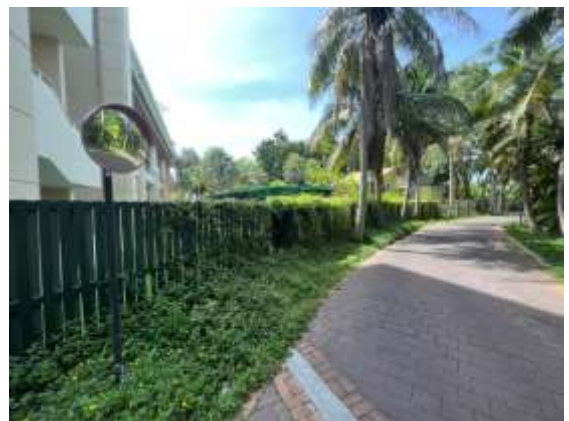
ภาพถ่าย 3-4 พื้นที่สีเขียว

มาตรการป้องกันและแก้ไขผลกระทบสิ่งแวดล้อม	รายละเอียดการปฏิบัติตามมาตรการฯ	ปัญหา อุปสรรค และการแก้ไข	เอกสารอ้างอิง
1.6 จัดให้มีพื้นที่สีเขียวรวมประมาณ 16,564 ตร.ม.โดยคงต้นไม้เดิมในพื้นที่โครงการไว้ให้ได้มากที่สุด	- โครงการได้จัดให้มีพื้นที่สีเขียวแสดงดังผังพื้นที่สีเขียวของโครงการ และจัดให้มีเจ้าหน้าที่ดูแลรักษาตลอดเวลา	- ไม่พบ	ภาพถ่ายที่ 3-4 พื้นที่สีเขียว

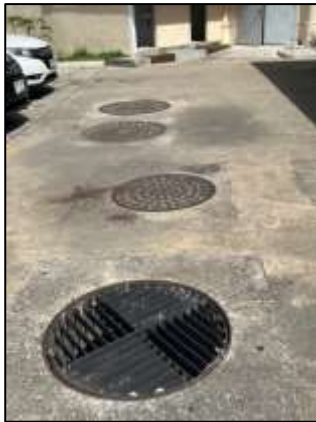
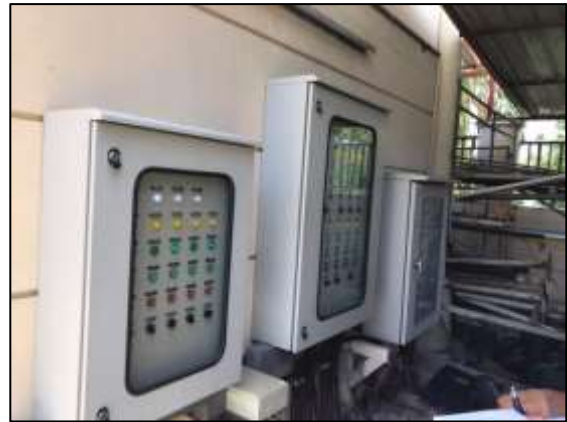
ภาพถ่าย 3-5 ระบบบำบัดน้ำเสียแบบ Activated Sludge

มาตรการป้องกันและแก้ไขผลกระทบสิ่งแวดล้อม	รายละเอียดการปฏิบัติตามมาตรการฯ	ปัญหา อุปสรรค และการแก้ไข	เอกสารอ้างอิง
7. การบำบัดน้ำเสีย 7.1 ใช้ระบบบำบัดน้ำเสียแบบ Activated Sludge ชนิดยืดยาว การเติมอากาศ จำนวน 1 ชุด ให้รองรับน้ำเสียได้ 300 ลบ.ม./วัน โดยให้สามารถบำบัดน้ำเสียให้ได้คุณภาพตามมาตรฐานน้ำทิ้งจากอาคารประเภท ก.	-โครงการได้ทำการติดตั้งระบบบำบัดน้ำเสียแบบ Activated Sludge โดยผลการตรวจวัดคุณภาพน้ำเสียที่ผ่านการบำบัดแล้วมีค่าอยู่ในเกณฑ์มาตรฐานกำหนด	- ไม่พบ	ภาพถ่ายที่ 3-5 ระบบบำบัดน้ำเสีย

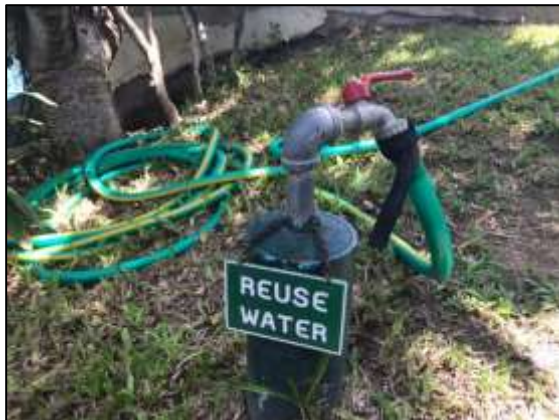
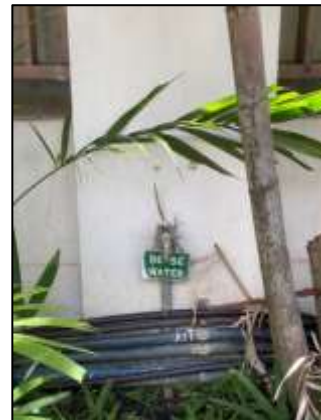
ภาพถ่าย 3-6 การนำน้ำที่ผ่านการบำบัดแล้วมาใช้ประโยชน์

มาตรการป้องกันและแก้ไขผลกระทบสิ่งแวดล้อม	รายละเอียดการปฏิบัติตามมาตรการฯ	ปัญหา อุปสรรค และการแก้ไข	เอกสารอ้างอิง
7.5 จัดให้มีการนำน้ำทิ้งมารดน้ำต้นไม้ภายในโครงการ	- โครงการได้นำน้ำทิ้งที่ผ่านการบำบัดแล้วมาใช้รดน้ำต้นไม้ภายในพื้นที่โครงการ และได้ทำการติดป้ายกำกับเป็นก๊อกน้ำทิ้งไว้อย่างชัดเจน	- ไม่พบ	ภาพถ่ายที่ 3-6 การนำน้ำทิ้งกลับมาใช้ใหม่

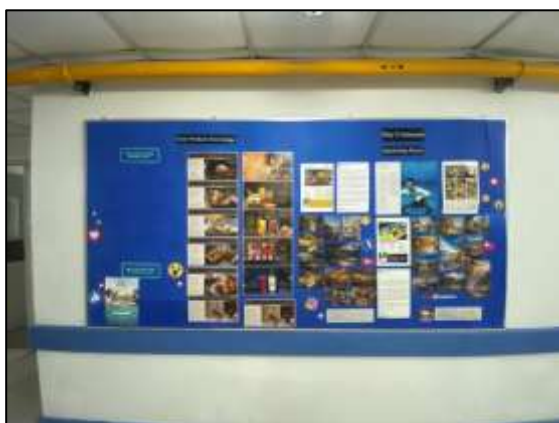
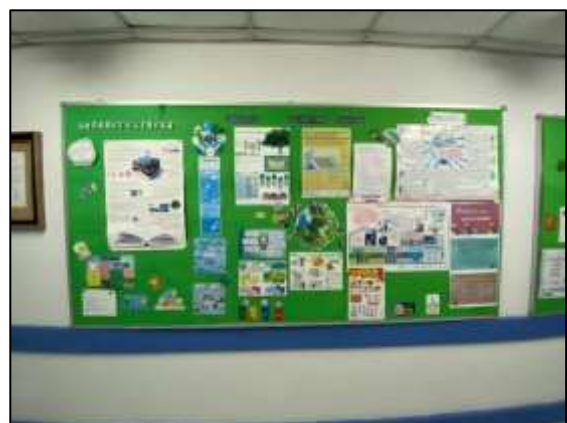
ภาพถ่าย 3-7 บอร์ดประชาสัมพันธ์

6.3 รมรงค์ให้พนักงานและผู้มาใช้บริการใช้น้ำอย่างประหยัด	- โครงการจัดให้มีการรณรงค์การใช้น้ำอย่างประหยัด โดยได้จัดบอร์ดประชาสัมพันธ์ภายในพื้นที่โครงการ	- ไม่พบ	ภาพถ่ายที่ 3-7 บอร์ดประชาสัมพันธ์

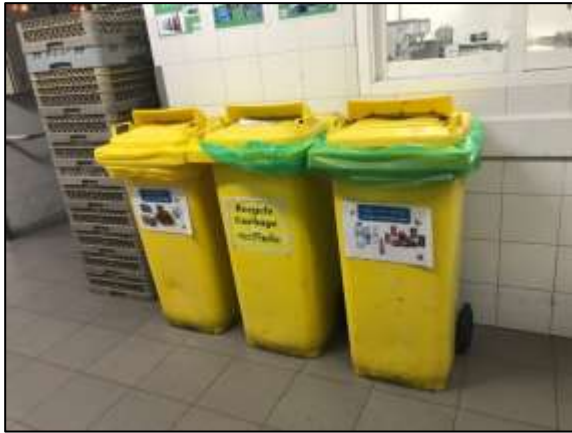
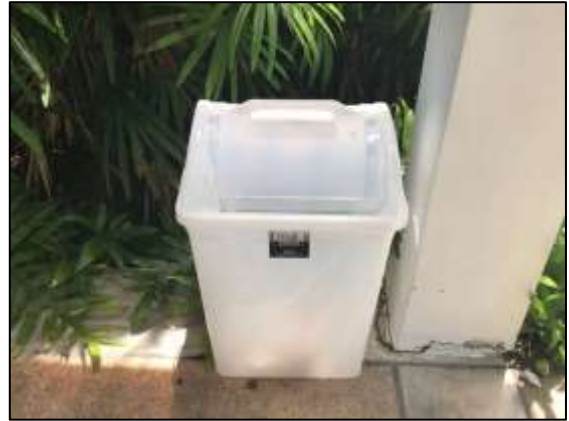
ภาพถ่าย 3-8 ถึงขยะ

มาตรการป้องกันและแก้ไขผลกระทบสิ่งแวดล้อม	รายละเอียดการปฏิบัติตามมาตรการฯ	ปัญหา อุปสรรค และการแก้ไข	เอกสารอ้างอิง
8.2 หมั่นตรวจสอบดูแลบ่อกักของระบบระบายน้ำ เพื่อป้องกันมิให้มีการสะสมของตะกอนดินในบ่อกักที่เป็นสาเหตุให้เกิดการอุดตัน	- ดำเนินการตรวจสอบบ่อกักของระบบระบายน้ำอยู่เสมอหากมีตะกอนสะสมอยู่มาก ก็จะทำให้การขุดลอกตะกอนทิ้ง	- ไม่พบ	-
9 การจัดการมูลฝอย 9.1 จัดให้มีถังรองรับมูลฝอยขนาดความจุ 8-10 ล. ภายในห้องพัก และบริเวณส่วนอื่นๆ จะจัดให้มีถังมูลฝอยขนาด 20-200 ล. พร้อมฝาปิด ตั้งอยู่ทั่วไปภายในโครงการ	- โครงการจัดให้มีถังรองรับมูลฝอยพร้อมฝาปิดภายในห้องพักและบริเวณโดยรอบพื้นที่โครงการ	- ไม่พบ	ภาพถ่ายที่ 3-8 ถังรองรับมูลฝอย

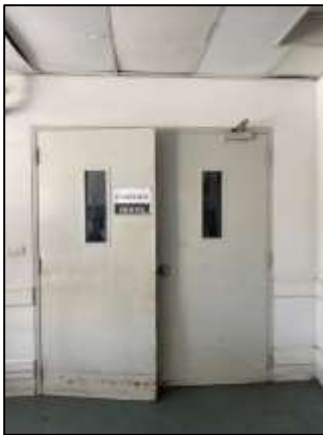
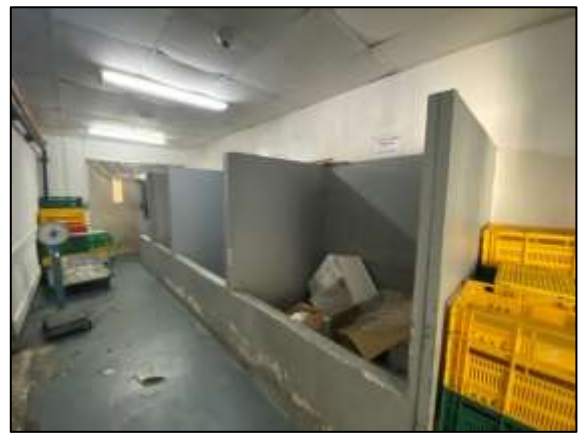
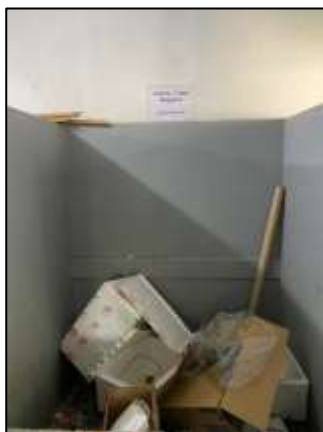
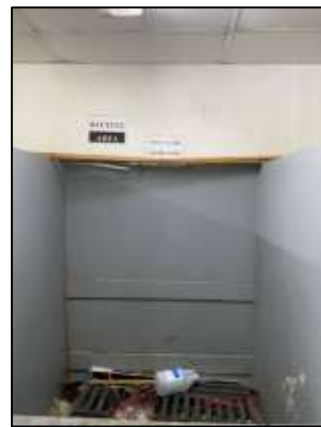
ภาพถ่าย 3-9 ห้องพักขยะ

9.5 จัดให้มีห้องพักมูลฝอยรวมขนาดความจุ 112 ลบ.ม. ตั้งอยู่ที่ชั้น ล่างอาคาร 1 ใกล้กับที่จอดรถด้านทิศเหนือ	- โครงการจัดให้มีห้องพักมูลฝอยรวม ตั้งอยู่ชั้นล่างอาคาร 1 ตาม มาตรการกำหนด	- ไม่พบ	ภาพถ่ายที่ 3-9 ห้องพักขยะ

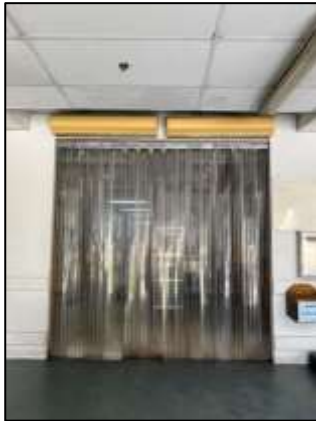
ภาพถ่าย 3-10 ม่านพลาสติกป้องกันแมลง
ห้องพักขยะมูลฝอยรวม

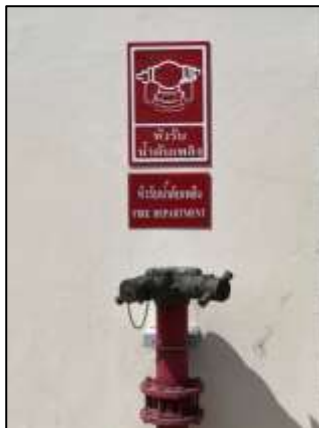
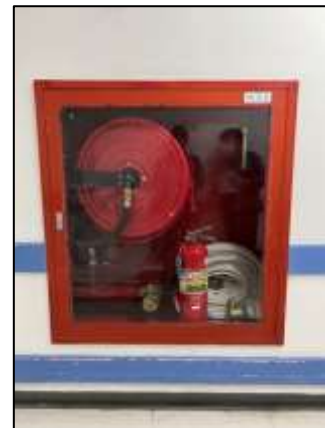
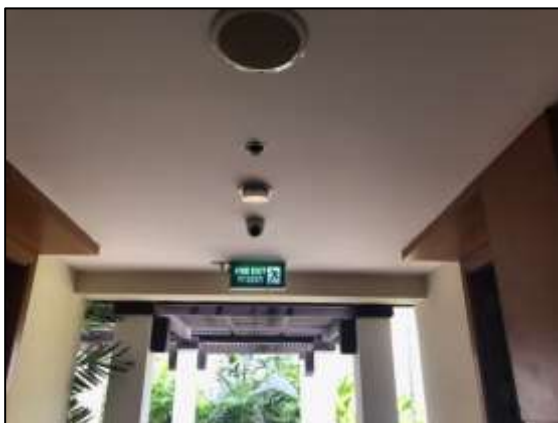
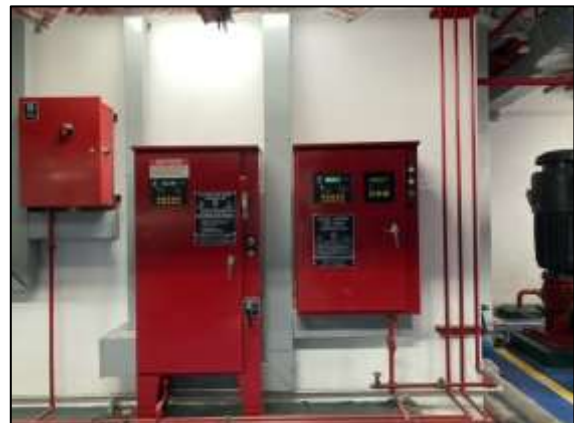
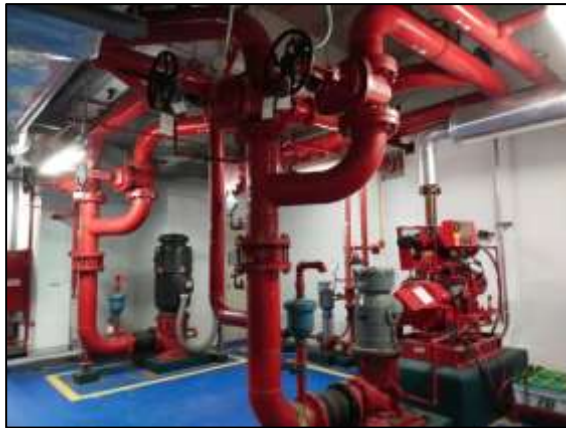
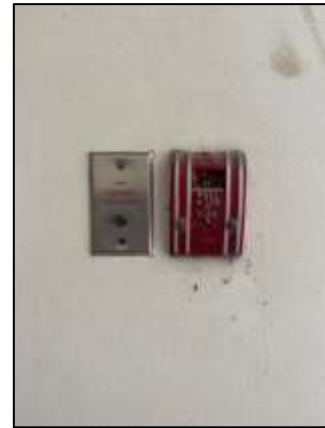
ภาพถ่าย 3-12 ระบบป้องกันและเตือนอัคคีภัย

11.1 จัดให้มีระบบป้องกันและเตือนอัคคีภัย ตามรายละเอียดที่ได้นำเสนอในรายงานวิเคราะห์ผลกระทบสิ่งแวดล้อม	- โครงการจัดให้มีระบบป้องกันและเตือนอัคคีภัยตามมาตรการกำหนด และอุปกรณ์ทุกชนิดสามารถใช้งานได้เป็นปกติ	- ไม่พบ	ภาพถ่ายที่ 3-12 ระบบป้องกันและเตือนอัคคีภัย

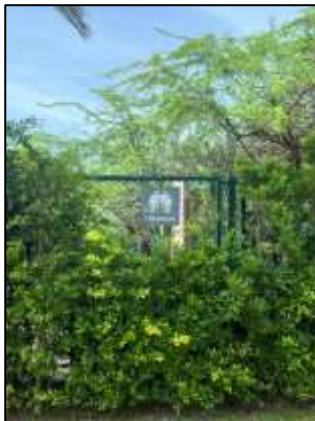
ภาพถ่าย 3-13 จุดรวมพล

11.2 จัดให้มีจุดรวมคนเบื้องต้น สำหรับอาคาร 1 บริเวณที่ว่างด้านทิศใต้ และสำหรับอาคาร 2-9 จัดให้มีจุดรวมคนบริเวณด้านหน้าของแต่ละอาคาร เพื่อตรวจเช็คจำนวนคน หลังจากนั้นจะอพยพคนมายังจุดรวมคนบริเวณชายหาด ซึ่งเป็นพื้นที่ที่มีความปลอดภัย และไม่กีดขวางการทำงานของเจ้าหน้าที่	- โครงการจัดให้มีจุดรวมพลคนเบื้องต้น บริเวณที่ว่างด้านใต้ตามมาตรการกำหนด	- ไม่พบ	ภาพถ่ายที่ 3-13 จุดรวมพล

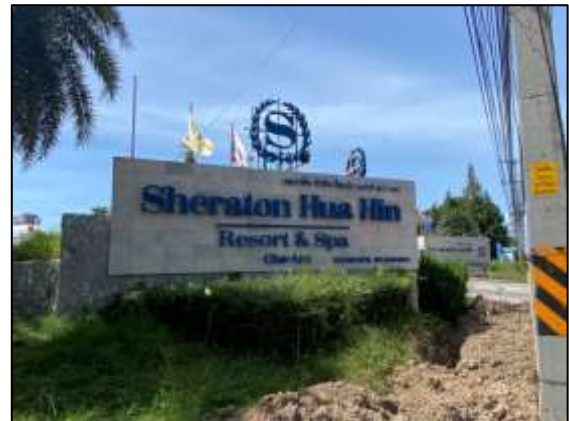
ภาพถ่าย 3-14 ป้ายชื่อโครงการ

มาตรการป้องกันและแก้ไขผลกระทบสิ่งแวดล้อม	รายละเอียดการปฏิบัติตามมาตรการฯ	ปัญหา อุปสรรค และการแก้ไข	เอกสารอ้างอิง
13 การจราจร			
13.1 ติดตั้งป้ายชื่อโครงการ ลูกศรแสดงทิศทาง บริเวณทางเข้า-ออก โครงการที่สามารถเห็นได้ชัดเจน และในระยะทางพอสมควรที่จะชะลอรถได้ทันก่อนเข้าสู่โครงการอย่างปลอดภัย	- ในบริเวณทางเข้า-ออก ทางโครงการได้ทำการติดตั้งป้ายชื่อโครงการ ลูกศรแสดงทิศทางไว้อย่างชัดเจน	- ไม่พบ	ภาพถ่ายที่ 3-14 ป้ายชื่อโครงการ

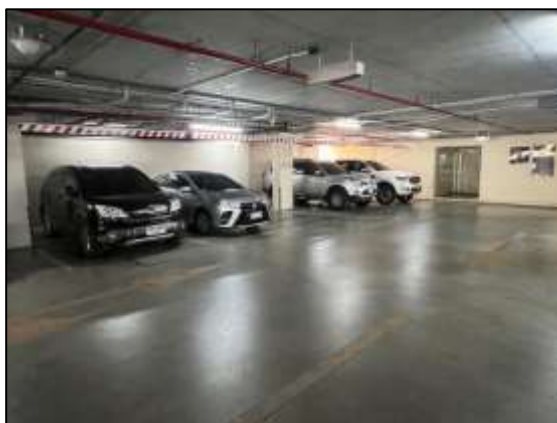
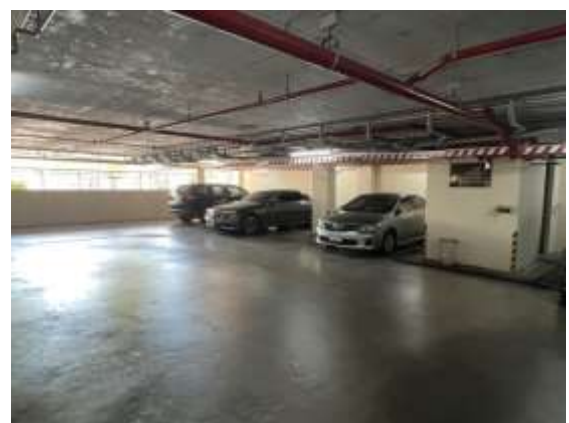
ภาพถ่าย 3-15 ที่จอดรถ

13.4 จัดให้มีที่จอดรถจำนวน 167 คัน ซึ่งเพียงพอต่อความต้องการที่จอดรถตามกฎหมาย	- โครงการมีการจัดที่จอดรถมีความเพียงพอต่อความต้องการของโครงการ	- ไม่พบ	ภาพถ่ายที่ 3-15 ที่จอดรถ
