ผลการปฏิบัติตามมาตรการป้องกันและ  
แก้ไขผลกระทบสิ่งแวดล้อมและมาตรการ  
ติดตามตรวจสอบผลกระทบสิ่งแวดล้อม

2.1 มาตรการป้องกันและแก้ไขผลกระทบสิ่งแวดล้อม

ผลการตรวจสอบการปฏิบัติตามมาตรการป้องกันและแก้ไขผลกระทบสิ่งแวดล้อม ตามที่ระบุไว้ในหนังสือแจ้งผลการพิจารณารายงานการวิเคราะห์ผลกระทบสิ่งแวดล้อม โครงการเหมืองแร่โดโลไมต์ คำขอประทานบัตรที่ 8/2559 ของบริษัท ศิลาเลิศ จำกัด ตั้งอยู่ที่ตำบลปากแพรก อำเภอตอนสัก จังหวัดสุราษฎร์ธานี ตามหนังสือที่ ทส 1009.2/16586 ลงวันที่ 29 ธันวาคม 2560 ปัจจุบันได้รับอนุญาตเป็นประทานบัตรที่ 30345/16344 รายละเอียดดังตารางที่ 2-1 ถึง ตารางที่ 2-3

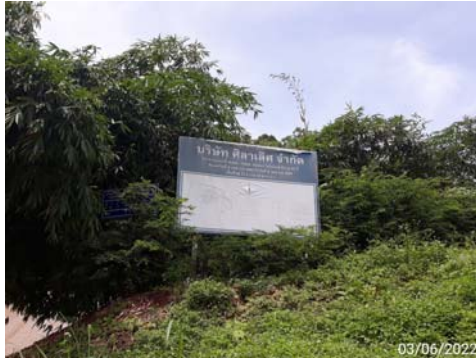
(1) ป้ายแสดงแนวเขตพื้นที่โครงการ

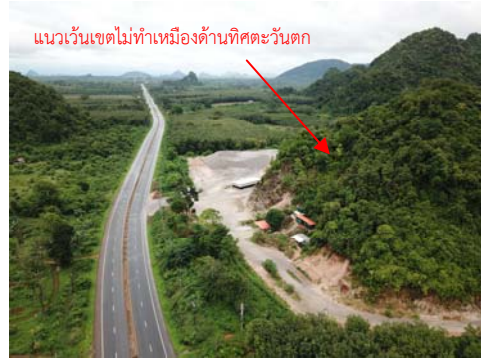
เงื่อนไขตามมาตรการ	ผลการปฏิบัติตามมาตรการ	ปัญหา อุปสรรค	
		มี/แนวทางแก้ไข	ไม่มี
<b>1. สภาพภูมิประเทศ</b> 1.1 ให้กำหนดขอบเขตพื้นที่บริเวณที่จะทำการปรับระดับให้มีความเหมาะสมต่อการใช้งานเพื่อรองรับกิจกรรมตามแผนผังโครงการทำเหมืองและกำหนดให้มีพื้นที่เว้นไม่ทำเหมืองในระยะ 100 เมตร จากขอบเขตพื้นที่โครงการทางด้านทิศตะวันตก และระยะ 10 เมตรทางด้านทิศเหนือ ทิศใต้ และทิศตะวันออก ส่วนพื้นที่ที่ไม่มีกิจกรรมการทำเหมืองให้รักษาสภาพภูมิประเทศและสภาพป่าไม้เดิมไว้	- โครงการได้กำหนดขอบเขตพื้นที่ทำเหมืองและพื้นที่เกี่ยวเนื่องต่างๆ ตามที่ระบุไว้ในแผนผังโครงการทำเหมือง โดยจัดทำเป็นป้ายแสดงแนวเขตพื้นที่โครงการติดตั้งไว้บริเวณด้านหน้าโครงการ แสดงดังรูปที่ 2-1 (1) - โครงการได้เว้นระยะ 100 เมตร จากขอบแปลงด้านทิศตะวันตก รวมทั้งด้านอื่นๆ ในระยะ 10 เมตร เพื่อใช้เป็นพื้นที่กันชน (Buffer Zone) แสดงดังรูปที่ 2-1 (2)		✓

เงื่อนไขตามมาตรการ	ผลการปฏิบัติตามมาตรการ	ปัญหา อุปสรรค	
		มี/แนวทางแก้ไข	ไม่มี
4.2 ให้จัดสร้างบ่อดักตะกอน จำนวน 2 บ่อ คือ “บ1” ขนาด 30x20x2 ม. และ “บ2” ขนาด 40x40x5 ม. บริเวณพื้นที่เก็บกองแร่ และบริเวณหน้าเหมือง เพื่อรองรับการไหลบ่าของน้ำผิวดินภายในโครงการ และจัดให้มีบ่อ sump บริเวณพื้นที่ต่ำสุดของการทำเหมืองแต่ละช่วงปี	- โครงการได้จัดสร้างบ่อดักตะกอนแล้วจำนวน 2 บ่อ ตามที่แผนผังกำหนดไว้ เพื่อรองรับน้ำไหลบ่าภายในเขตพื้นที่โครงการ		✓
<b>5. ทรัพยากรดิน</b> ให้หาดินที่เกิดจากการปรับเตรียมพื้นที่ และเศษดินที่เกิดขึ้นจากการเปิดหน้าเหมือง มาใช้ประโยชน์ในการจัดสร้างถนนภายในโครงการ จัดสร้างคันกั้นดิน และใช้ในการปลูกต้นไม้ บริเวณพื้นที่เว้นไม่ทำเหมืองระยะ 10 ม. ทางด้านทิศเหนือ ทิศใต้ และทิศตะวันออก และระยะ 100 ม. ทางด้านทิศตะวันตก สำหรับพื้นที่ที่ไม่มีกิจกรรมการทำเหมืองและกิจกรรมที่เกี่ยวข้องให้รักษาสภาพภูมิประเทศเดิมไว้	- โครงการได้นำเปลือกดินและเศษหินที่เกิดขึ้นจากการขุดเปิดหน้าเหมืองไปทำการจัดสร้างเป็นคันกั้นตามแนวเขตพื้นที่ประทานบัตร <b>ดังรูปที่ 2-1 (4)</b> รวมทั้งนำไปจัดสร้างเป็นแนวถนนเส้นทางขนส่งแร่ภายในเขตพื้นที่โครงการ <b>ดังรูปที่ 2-1 (5)</b> - บริเวณทางด้านทิศตะวันตกของเขาลูกเล็กได้กั้นไว้เป็นเขตพื้นที่เว้นการทำเหมือง (Buffer Zone) เพื่อป้องกันผลกระทบด้านฝุ่นละออง เสียงดัง และทัศนียภาพ <b>ดังรูปที่ 2-1 (2)</b>		✓

(2) พื้นที่เว้นระยะ 100 เมตร จากทางหลวงหมายเลข 4142

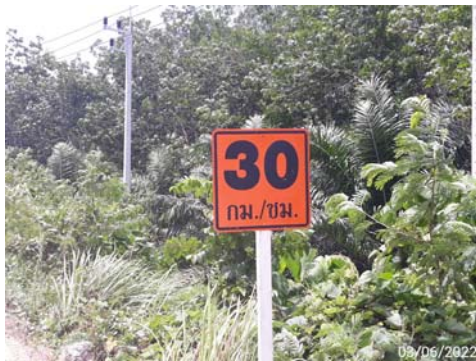
6.2 ให้ติดตั้งป้ายจำกัดความเร็วรถบรรทุกให้ใช้ความเร็วไม่เกิน 30 กม./ชม.	- โครงการได้กำหนดความเร็วรถบรรทุกที่สัญจรภายในพื้นที่โครงการให้ใช้ความเร็วไม่เกิน 30 กิโลเมตร/ชั่วโมง พร้อมทั้งได้จัดทำป้ายจำกัดความเร็วติดตั้งไว้บริเวณริมเส้นทางขนส่งแร่ <b>แสดงดังรูปที่ 2-1 (3)</b>		✓

(3) ป้ายจำกัดความเร็วบริเวณริมเส้นทางขนส่งแร่

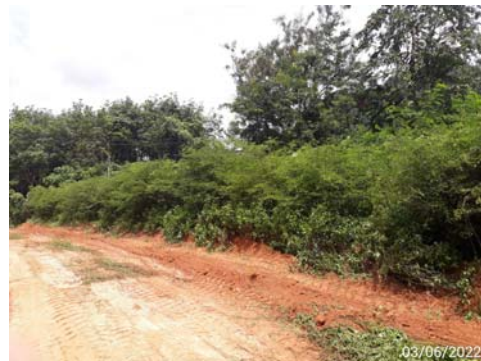
3.2 ให้ตรวจสอบดูแลเครื่องจักรอุปกรณ์ของโครงการให้อยู่ในสภาพดีเสมอเพื่อลดปัญหาเสียงดังรบกวน	- โครงการได้จัดให้มีการตรวจสอบสภาพเครื่องยนต์ ยานพาหนะและเครื่องจักรอุปกรณ์ ต่างๆ อยู่เป็นประจำ หากมีการชำรุดเสียหายและทำให้เกิดเสียงดังจะรีบดำเนินการซ่อมแซมอย่างเร่งด่วน		✓
<b>4. อุทกวิทยาและคุณภาพน้ำ</b> 4.1 ให้จัดสร้างคันทำนบดินรูปสี่เหลี่ยมคางหมูและคูระบายบริเวณพื้นที่โครงการ พื้นที่เก็บกองเปลือกดินและเศษหินและพื้นที่เก็บกองแร่ โดยขนาดคันทำนบดินด้านล่างกว้าง 4 ม. สูง 0.7 ม. ด้านบนกว้าง 2 ม. และคูระบายน้ำด้านบนกว้าง 1.5 ม. ความกว้างของท้องร่อง 0.75 ม. ลึก 1 ม.	- โครงการได้จัดสร้างคันทำนบดิน และคูระบายน้ำบริเวณแนวเขตพื้นที่โครงการตามที่เงื่อนไขกำหนด โดยปัจจุบันได้จัดสร้างในบริเวณที่ดำเนินการได้ก่อน แสดงดังรูปที่ 2-1 (4)		✓

(4) คันทำนบด้านทิศตะวันตก

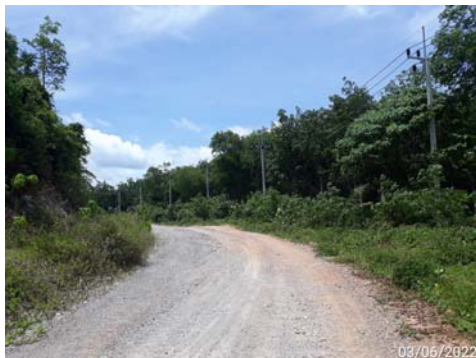
(5) เส้นทางขนส่งแร่ที่เป็นถนนลูกรัง

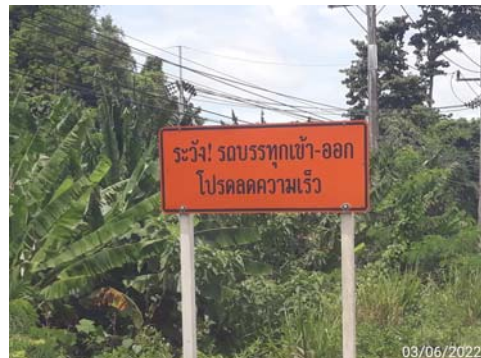
<b>6. คมนาคม</b> 6.1 ให้จัดทำป้ายเตือนภัยระวางรถบรรทุกและป้ายจำกัดความเร็วรถ บริเวณทางหลวงหมายเลข 4142 (บ้านใน-ดอนสัก) โดยให้มีระยะห่างด้านละ 50, 100 และ 200 ม.	- โครงการได้จัดทำป้ายเตือนภัยระวางรถบรรทุกเข้า-ออก บริเวณใกล้กับจุดเข้า-ออกพื้นที่โครงการ <b>แสดงดังรูปที่ 2-1 (6)</b>		✓

(6) ป้ายเตือนระวังรถบรรทุกเข้า-ออก

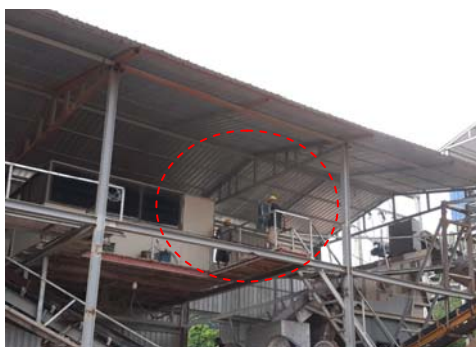
(7) การสวมใส่อุปกรณ์ PPE ของพนักงาน

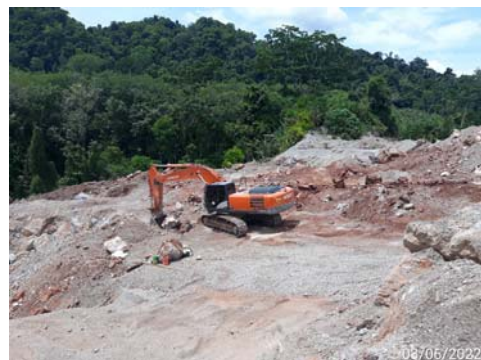
1.2 ให้เปิดหน้าเหมืองตามแผนผังโครงการกำหนดในลักษณะชั้นบันได ชั้นบันไดสูงไม่เกิน 10 ม. และมีความกว้างของแต่ละชั้นไม่น้อยกว่า 10 ม. ความลาดชันของหน้าเหมืองสุดท้ายไม่เกิน 45 องศา	- โครงการได้เปิดทำเหมืองผลิตแร่อย่างต่อเนื่องและกำลังมีการพัฒนาหน้าเหมืองให้เป็นชั้นบันไดตามที่เงื่อนไขกำหนด แสดงดังรูปที่ 2-1 (8)		✓

(8) สภาพหน้าเหมืองปัจจุบันของโครงการ

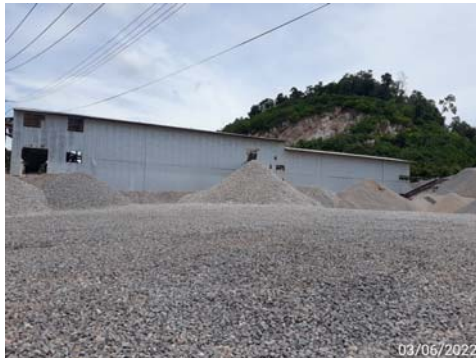
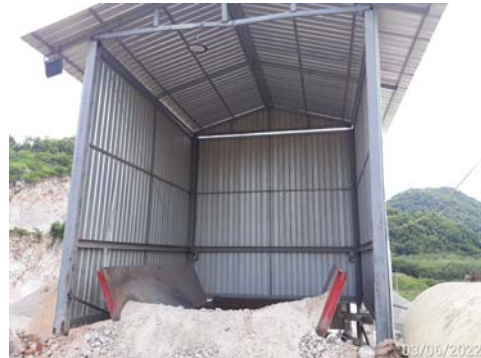
2.4 ให้นำระบบป้องกันผลกระทบสิ่งแวดล้อมโรงแต่งแร่ ตามข้อกำหนดประกาศกรมอุตสาหกรรมพื้นฐานและการเหมืองแร่ เรื่อง ให้โรงโม่ บดหรือย่อยหิน มีระบบป้องกันผลกระทบสิ่งแวดล้อม ลงวันที่ 12 มกราคม 2548 ที่สอดคล้องกับโรงแต่งแร่ของโครงการมาใช้ในการควบคุมผลกระทบจากโรงแต่งแร่ของโครงการ	- โครงการได้ก่อสร้างโรงโม่หินให้มีระบบป้องกันผลกระทบสิ่งแวดล้อม ได้แก่ การสร้างอาคารปิดคลุม 3 ด้าน มีระบบสเปรย์น้ำตามจุดต่างๆ รวมทั้งปลายสายพานลำเลียง การปิดคลุมอาคารโรงแต่งแร่ การปิดคลุมอาคารยังรับหินใหญ่ ซึ่งเป็นไปตามประกาศกรมอุตสาหกรรมพื้นฐานและการเหมืองแร่ เรื่อง ให้โรงโม่ บดหรือย่อยหิน มีระบบป้องกันผลกระทบสิ่งแวดล้อม ลงวันที่ 12 มกราคม 2548 แสดงดังรูปที่ 2-1 (9)		✓
<b>3. เสี่ยง ความสั่นสะเทือน และหินปลิว</b>

(9) การปิดคลุมอาคารโรงแต่งแร่

(9) การปิดคลุมยังรับหินใหญ่

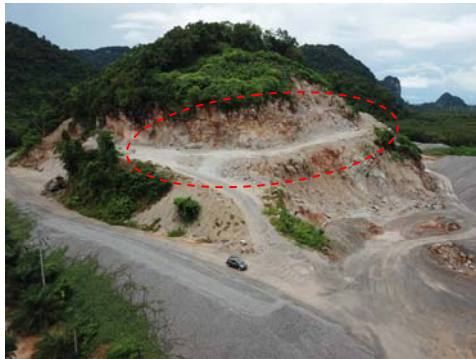
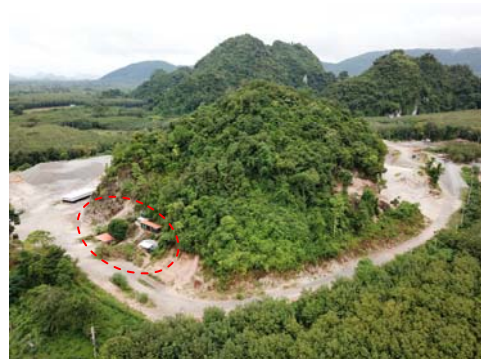
7.1 ให้ตัดพืชน้ำ และดำเนินการเฉพาะบริเวณที่ทำการเปิดหน้าเหมืองตามแผนการทำเหมืองในแต่ละช่วงเวลาเท่านั้น	- โครงการได้จัดพืชน้ำเฉพาะในบริเวณที่จะเปิดทำเหมืองและบริเวณพื้นที่เกี่ยวเนื่องเท่านั้น แสดงดังรูปที่ 2-1 (10)		✓

(10) บริเวณพื้นที่ทำเหมืองที่ต้องตัดฟันต้นไม้

(10) บริเวณก่อสร้างอาคารสำนักงานที่ต้องตัดฟันต้นไม้

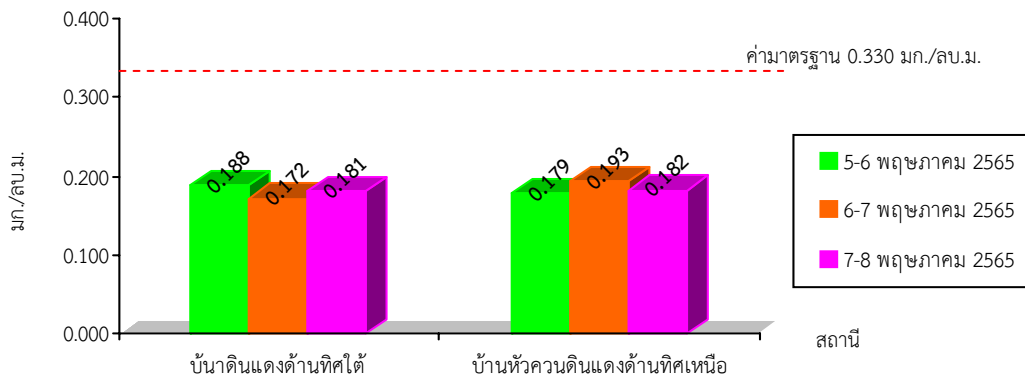
รูปที่ 2-4 กราฟแสดงผลการตรวจวัดปริมาณ TSP ในช่วงวันที่ 5-8 พฤษภาคม 2565

จากผลการตรวจวัดคุณภาพอากาศในรูปของปริมาณฝุ่นละอองแขวนลอยรวม (TSP) และฝุ่นละอองขนาดเล็ก (PM-10) ในช่วงวันที่ 5-8 พฤษภาคม 2565 พบว่า บ้านดินแดงทางด้านทิศใต้ มีค่า TSP อยู่ในช่วง 0.172-0.188 มิลลิกรัม/ลูกบาศก์เมตร ค่า PM-10 อยู่ในช่วง 0.072-0.078 มิลลิกรัม/ลูกบาศก์เมตร และบ้านหัวควนดินแดงทางด้านทิศเหนือ มีค่า TSP อยู่ในช่วง 0.179-0.193 มิลลิกรัม/ลูกบาศก์เมตร ค่า PM-10 อยู่ในช่วง 0.074-0.085 มิลลิกรัม/ลูกบาศก์เมตร ซึ่งอยู่ในเกณฑ์มาตรฐานตามประกาศคณะกรรมการสิ่งแวดล้อมแห่งชาติ ฉบับที่ 24 พ.ศ. 2547 เรื่อง กำหนดมาตรฐานคุณภาพอากาศในบรรยากาศโดยทั่วไป ที่กำหนดค่า TSP ไว้ไม่เกิน 0.330 มิลลิกรัม/ลูกบาศก์เมตร และ PM-10 ไว้ไม่เกิน 0.120 มิลลิกรัม/ลูกบาศก์เมตร

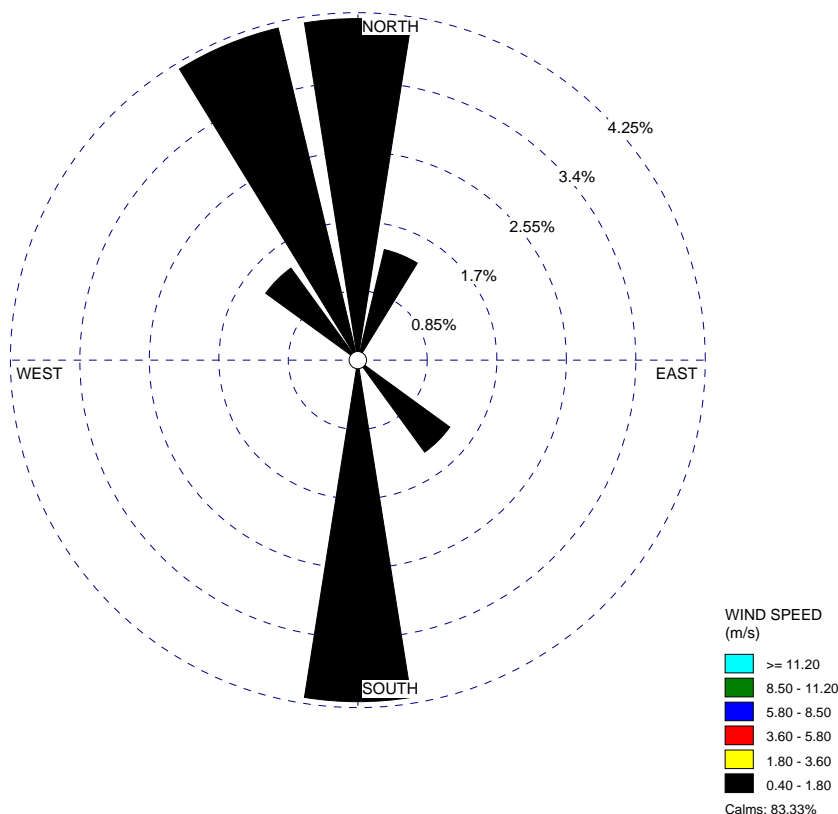
รูปที่ 2-6 ผังแสดงความเร็วและทิศลมบริเวณบ้านหัวควนดินแดง ในช่วงวันที่ 5-8 พฤษภาคม 2565

นอกจากนี้ยังได้ตรวจวัดความเร็วและทิศทางลม จำนวน 1 สถานี คือ บ้านหัวควนดินแดงทางด้านทิศเหนือ ในช่วงวันที่ 5-8 พฤษภาคม 2565 พบว่า มีความเร็วลมเฉลี่ยอยู่ในช่วง 0.4-1.8 เมตร/วินาที ลมส่วนใหญ่พัดมาจาก ทิศด้านทิศเหนือ ทิศตะวันตกเฉียงเหนือ และทิศใต้ รายละเอียดแสดงดังตารางที่ 2-6 และรูปที่ 2-6
