รายงานผลการปฏิบัติตามมาตรการป้องกันและแก้ไขผลกระทบสิ่งแวดล้อม
และมาตรการติดตามตรวจสอบคุณภาพสิ่งแวดล้อม ในระยะดำเนินการ
โครงการโรงแรมนิโก้ อมตะซิตี ชลบุรี (Hotel Nikko Amata City Chonburi)
ชอยนิคมอุตสาหกรรมอมตะซิตี ชลบุรี ถนนสุขุมวิท
ตำบลคลองตำหรุ อำเภอเมือง จังหวัดชลบุรี
ระหว่างเดือนมกราคม-มิถุนายน พ.ศ. 2565

โครงการ โรงแรมนิโก้ อมตะซิตี ชลบุรี (Hotel Nikko Amata City Chonburi)

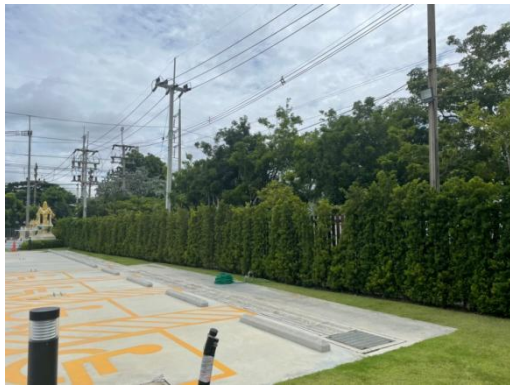
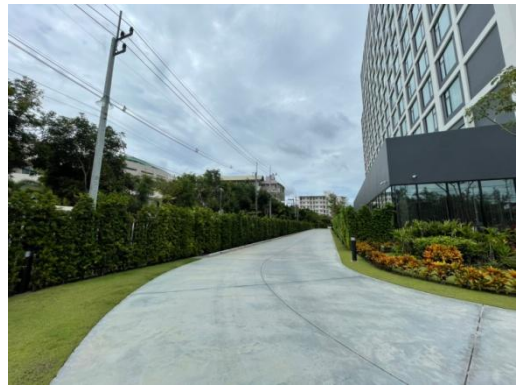
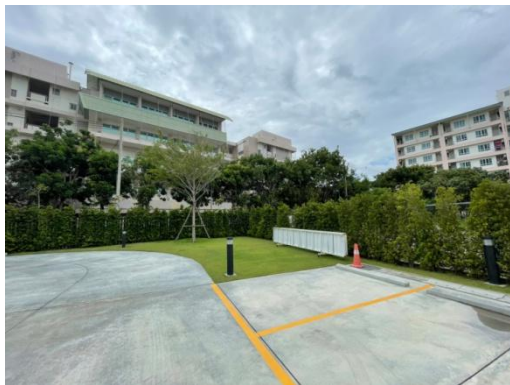
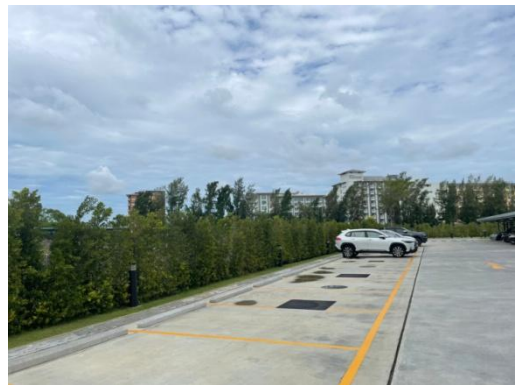
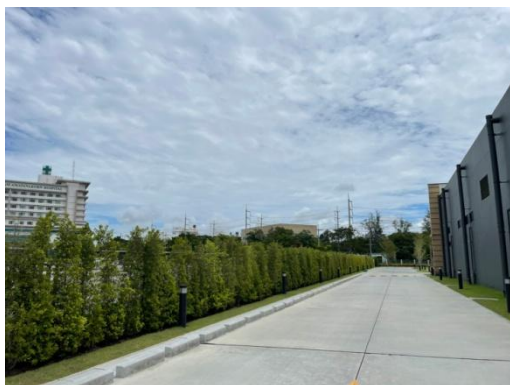
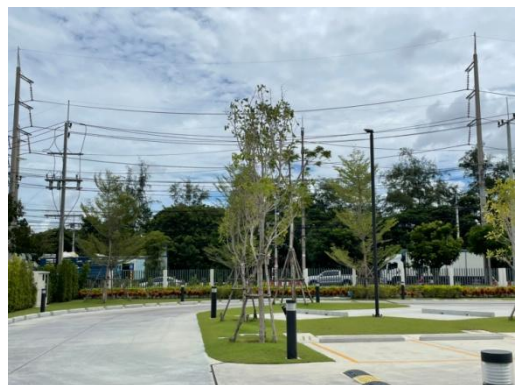
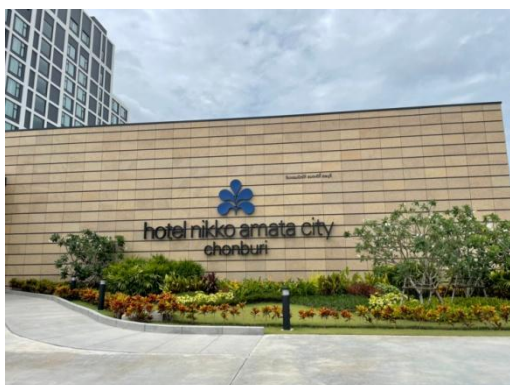
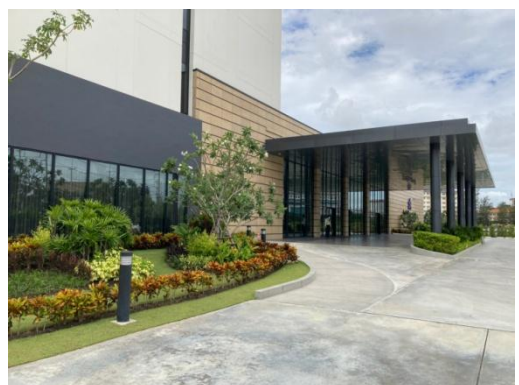
1.2 ทรัพยากรดิน - พื้นที่ส่วนที่ไม่มีสิ่งก่อสร้างปกคลุม จะมีการปลูกพืชคลุมดิน ป้องกันการสูญเสียหน้าดินและป้องกันการเกิดฝุ่น	- โครงการมีการปลูกพืชคลุมดิน ป้องกันการสูญเสียหน้าดินและป้องกันการเกิดฝุ่น	-	รูปที่ 2-1

รูปที่ 2-1 พื้นที่สีเขียวของโครงการ

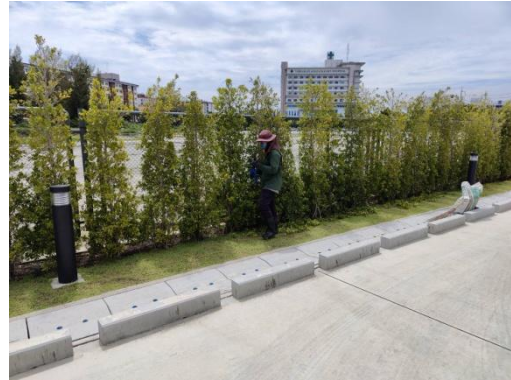
รูปที่ 2-2 เจ้าหน้าที่บำรุงดูแลรักษาพื้นที่สีเขียว

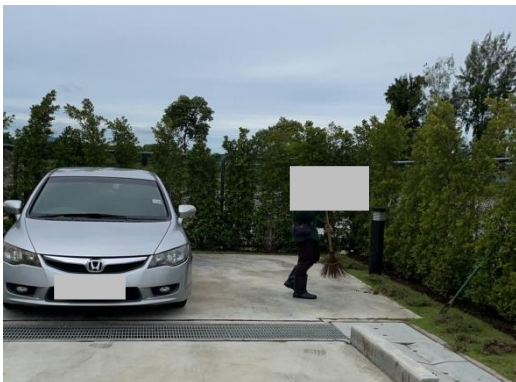
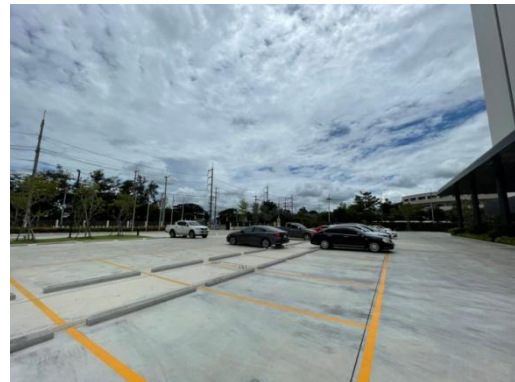
- ให้นักงานล้างทำความสะอาดถนนและลานจอดรถภายในโครงการ เป็นประจำตามความเหมาะสม เพื่อป้องกันการสะสมของฝุ่นละออง	- โครงการจัดให้มีเจ้าหน้าที่ดูแลทำความสะอาดถนนและลานจอดรถ ภายในโครงการเป็นประจำ	-	รูปที่ 2-3

รูปที่ 2-3 เจ้าหน้าที่ดูแลทำความสะอาดถนนและลานจอดรถภายในโครงการ

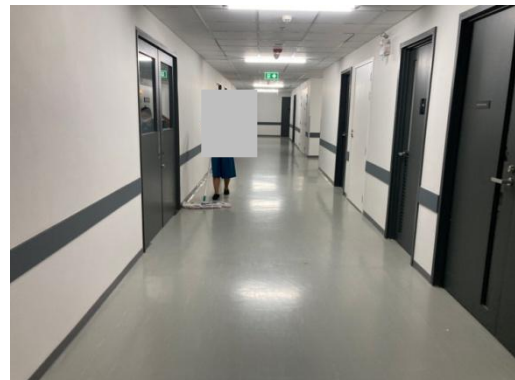
รูปที่ 2-4 เจ้าหน้าที่ดูแลทำความสะอาดพื้นที่ส่วนกลาง

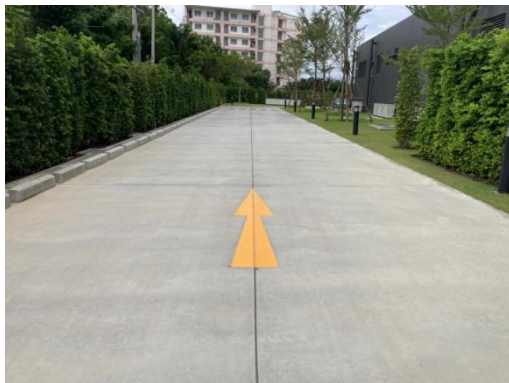
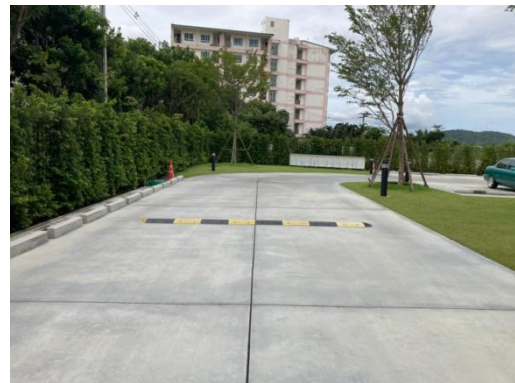
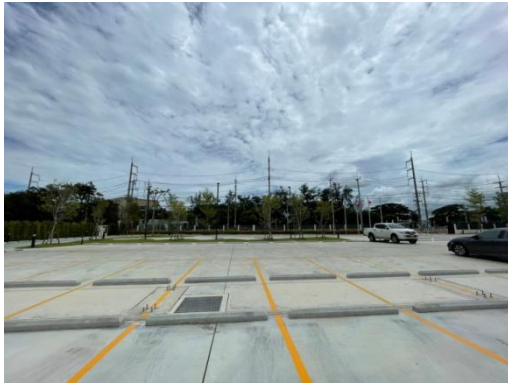
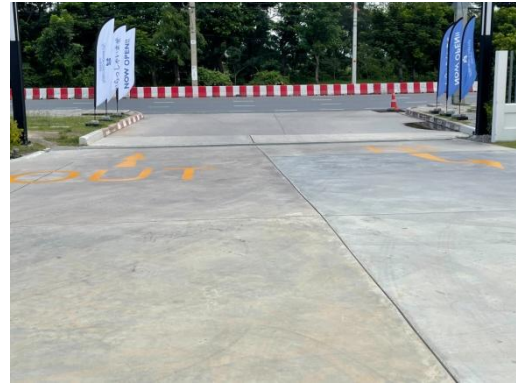
รูปที่ 2-5 สัญลักษณ์จราจรภายในโครงการ

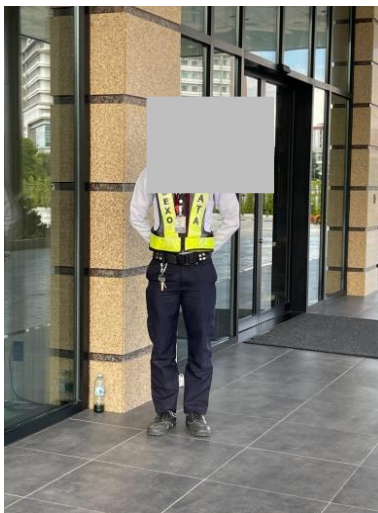
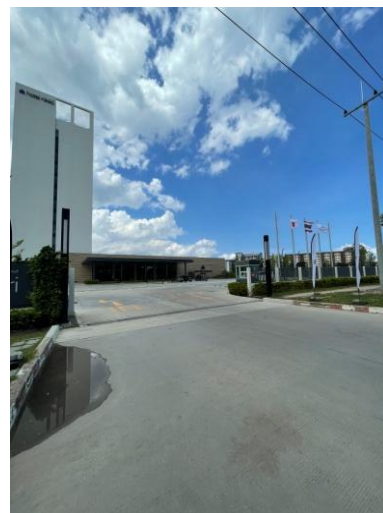
รูปที่ 2-6 เจ้าหน้าที่รักษาความปลอดภัยและอำนวยความสะดวกทางเข้าออกโครงการ

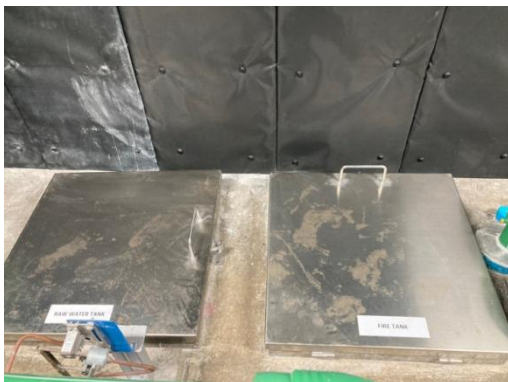
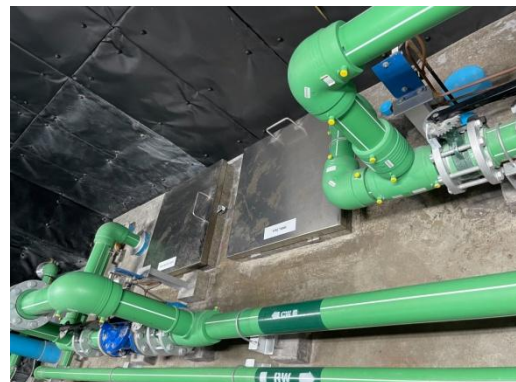
รูปที่ 2-7 ถังเก็บน้ำใต้ดินให้มีฝาลังจำนวน 2 ฝ

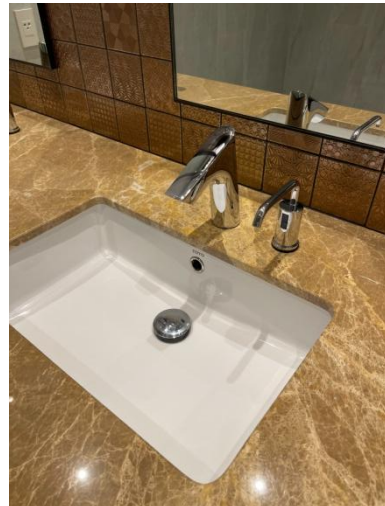
รูปที่ 2-8 เลือกใช้สุขภัณฑ์ประหยัดน้ำ

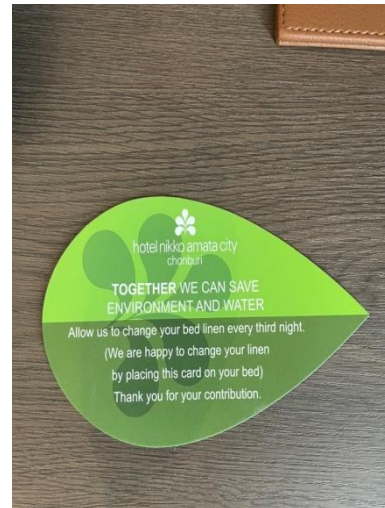
รูปที่ 2-9 ติดตั้งป้ายประชาสัมพันธ์รณรงค์ประหยัดน้ำ

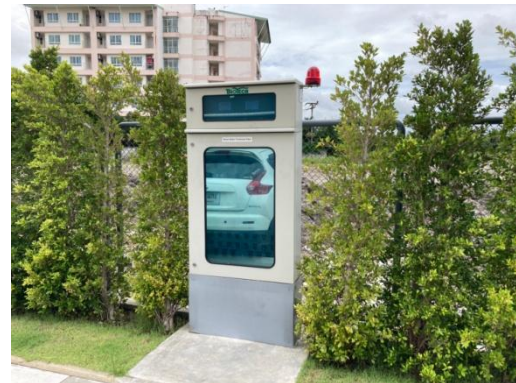
รูปที่ 2-10 ระบบบำบัดน้ำเสียของโครงการ

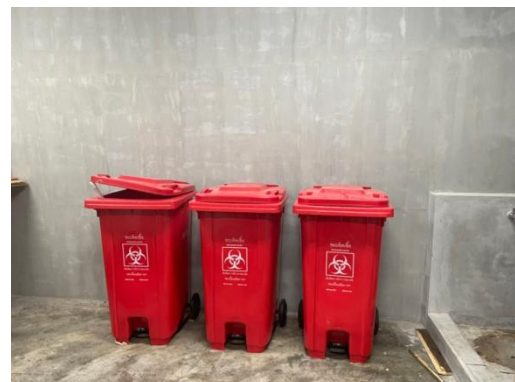
รูปที่ 2-15 ถังขยะของโครงการ

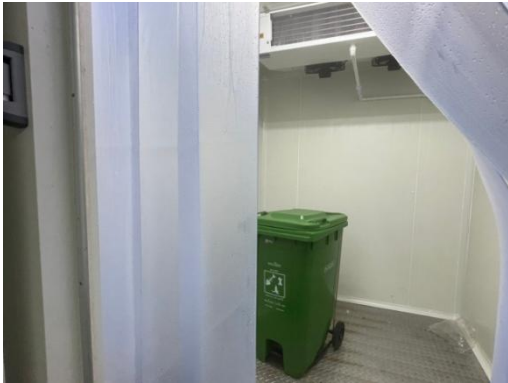
รูปที่ 2-16 จัดให้มีห้องพักขยะเปียก

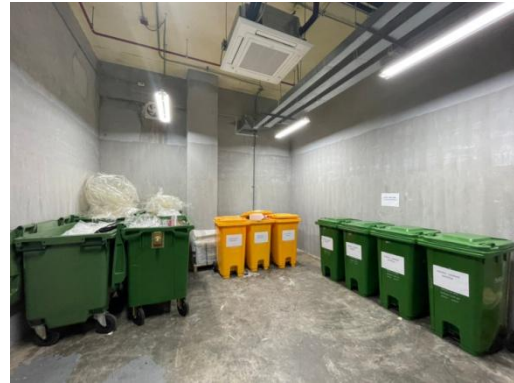
รูปที่ 2-17 ห้องพักขยะรวม

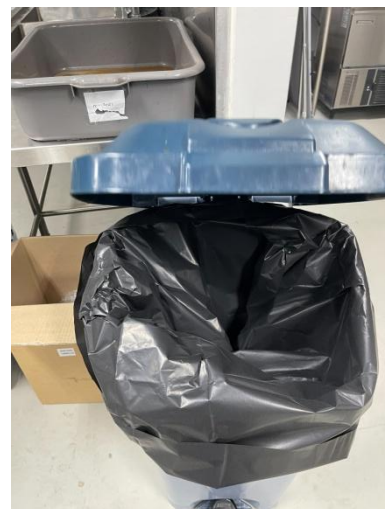
รูปที่ 2-19 รวบรวมขยะ และประสานงานให้ผู้รับเหมาเข้ามา
รับขยะไปกำจัดต่อไป

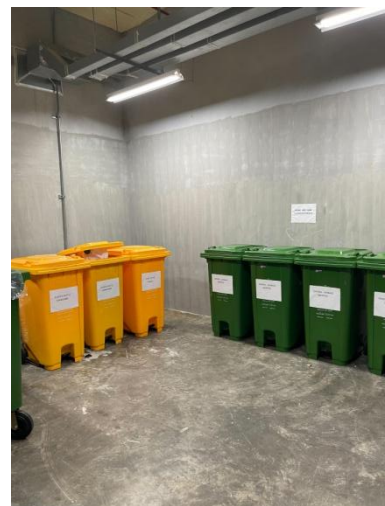
รูปที่ 2-20 ล้างทำความสะอาดห้องพักขยะ และถังขยะ
ให้มีความสะอาดอยู่เสมอ

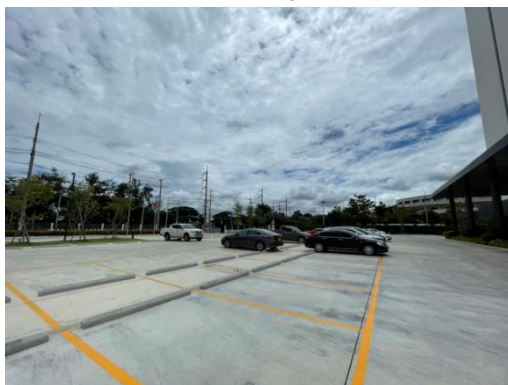
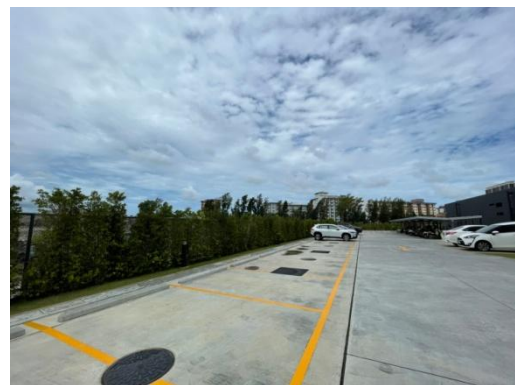
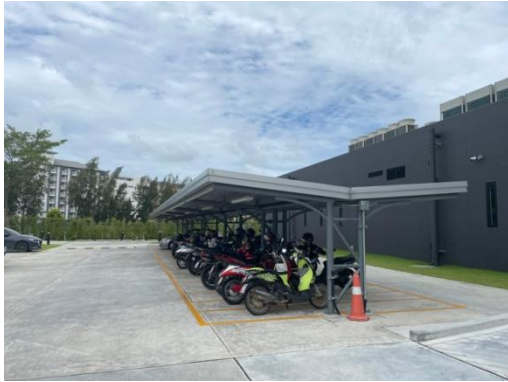
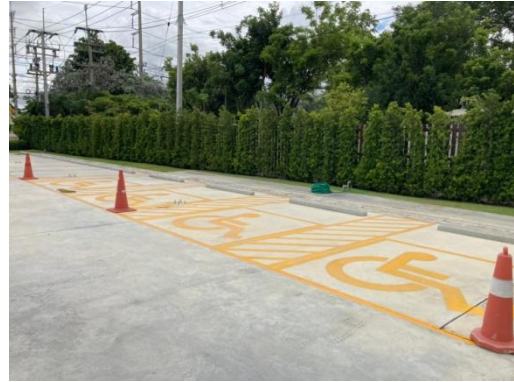
รูปที่ 2-27 ที่จอดรถของโครงการ

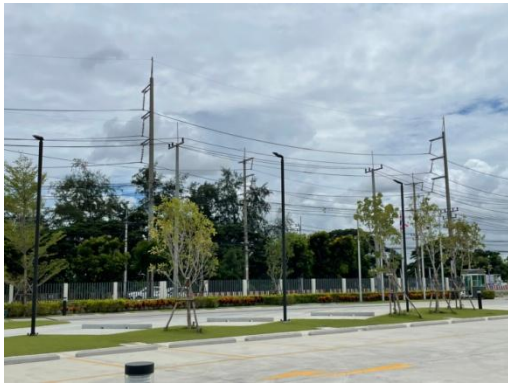
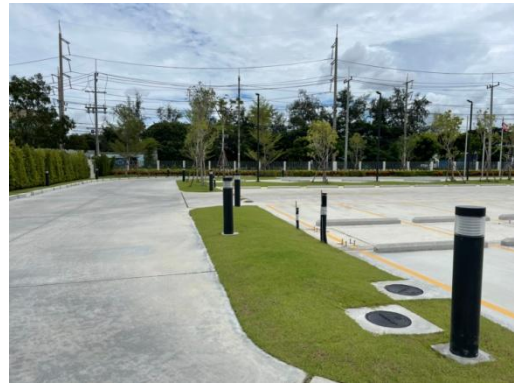
รูปที่ 2-28 ติดตั้งไฟส่องสว่างบริเวณโดยรอบพื้นที่โครงการ

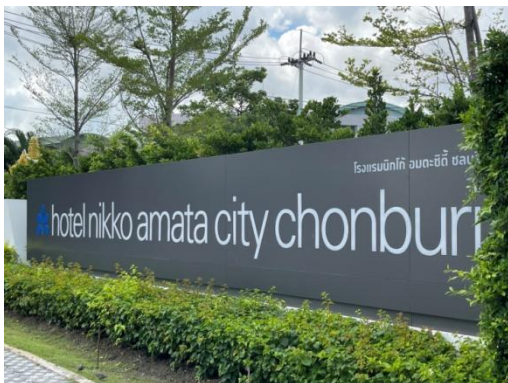
รูปที่ 2-29 ป้ายชื่อโครงการ

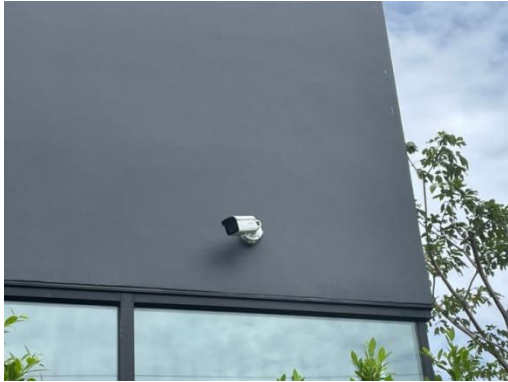
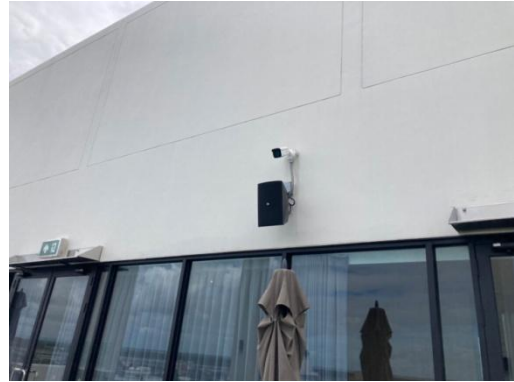
รูปที่ 2-31 กล้องวงจรปิด

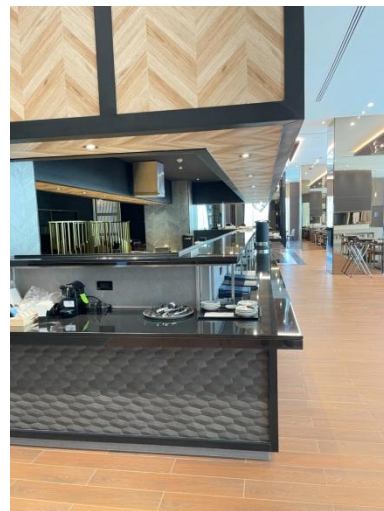
รูปที่ 2-32 ห้องครัว และห้องอาหาร

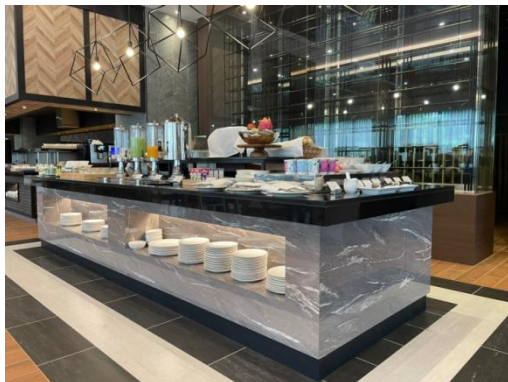
รูปที่ 2-33 จัดให้มีโต๊ะเตรียมอาหารสูงจากพื้น
อย่างน้อย 60 ซม.

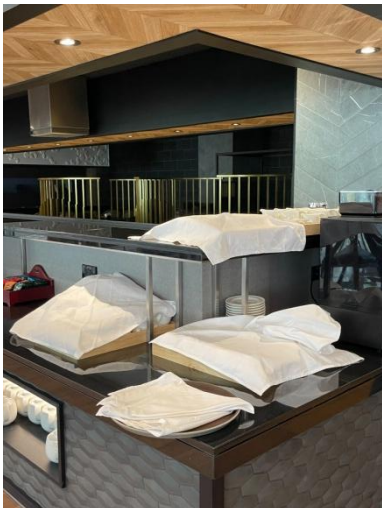
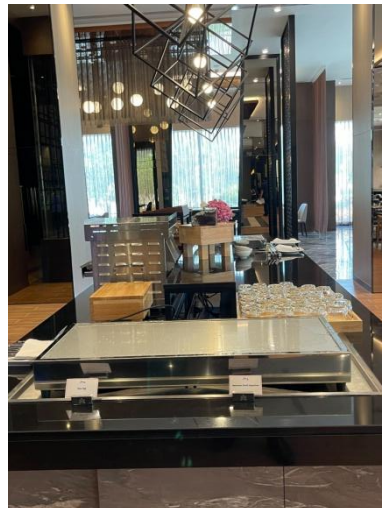
รูปที่ 2-36 อาหารที่ปรุงเสร็จแล้วให้เก็บในภาชนะที่สะอาด และวางสูงจากพื้นอย่างน้อย 60 ซม.

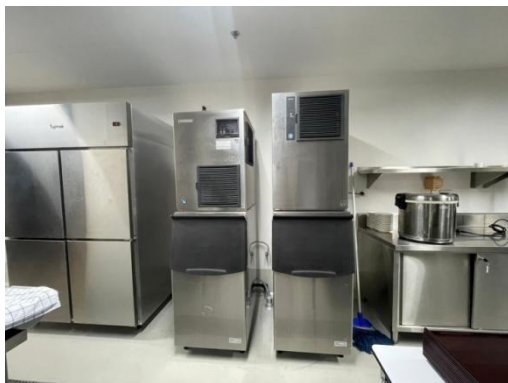
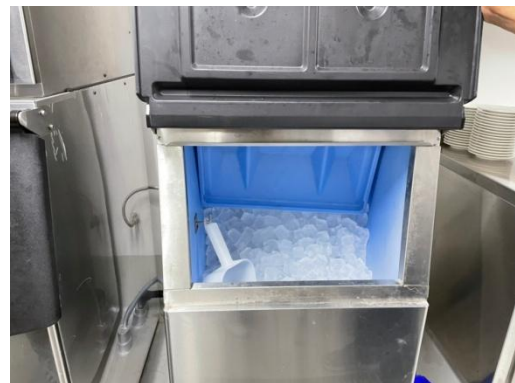
รูปที่ 2-37 น้ำแข็งที่ใช้บริโภคต้องสะอาดเก็บในภาชนะที่มีฝาปิด ใช้อุปกรณ์ที่มีด้ามจับตักโดยเฉพาะ

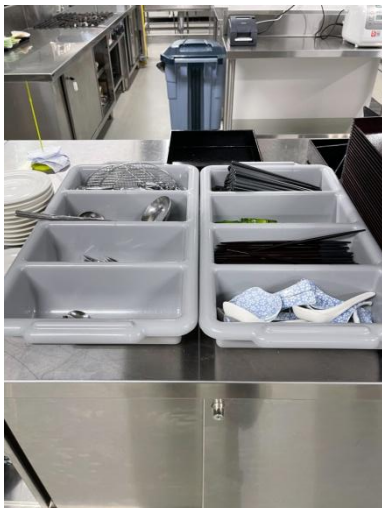
รูปที่ 2-40 ช้อน ส้อม และตะเกียบ วางเป็นระเบียบในภาชนะ
โปร่ง สะอาด มีการปกปิด โดยสูงจากพื้นอย่างน้อย 60 ซม.

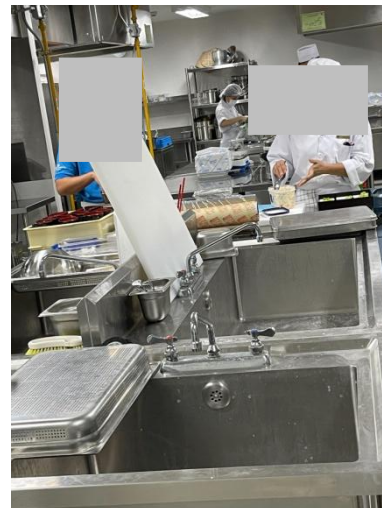
รูปที่ 2-41 ผู้สัมผัสอาหารต้องล้างมือให้สะอาดก่อนเตรียม
ปรุง/ประกอบอาหารทุกครั้ง

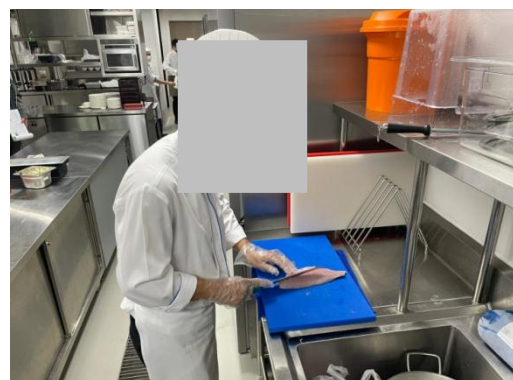
รูปที่ 2-42 ผู้สัมผัสอาหารแต่งกายสะอาด สวมเสื้อมีแขน สวมถุงมือ ผู้ปรุงต้องผูกผ้ากันเปื้อนที่สะอาด สวมหมวกหรือเน็ตคลุมผม

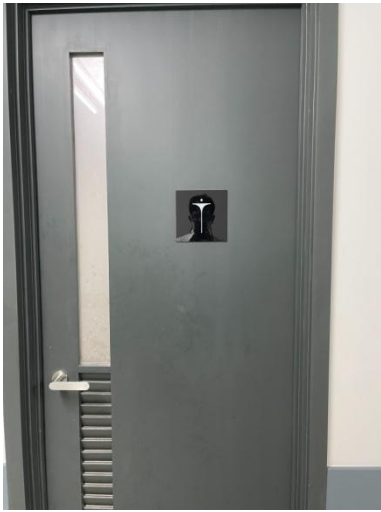
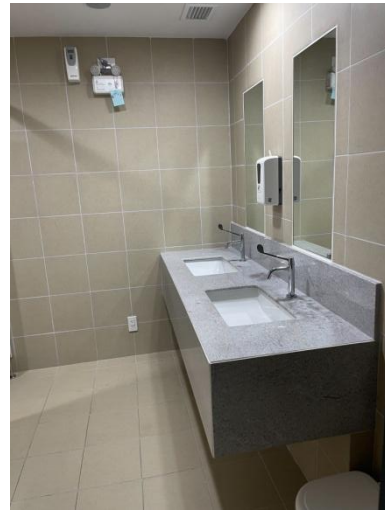
รูปที่ 2-43 ห้องน้ำ สำหรับผู้ใช้บริการและผู้สัมผัสอาหารต้องสะอาด มีอ่างล้างมือที่ใช้งานได้และมีสบู่ใช้ตลอดเวลา

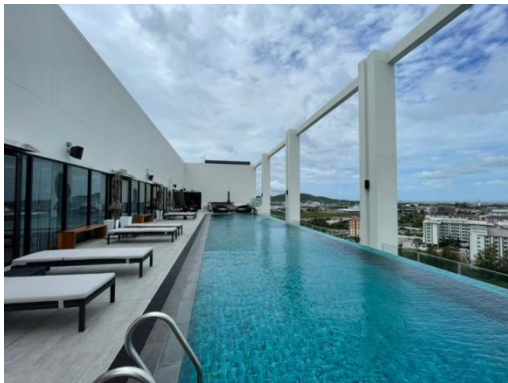
สภาพสระว่ายน้ำ

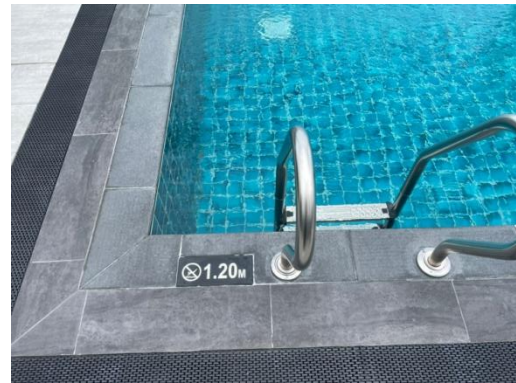
ป้ายบอกความลึกของสระว่ายน้ำ

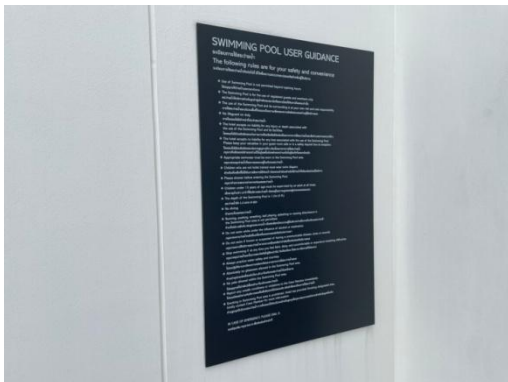
กฎระเบียบการใช้สระว่ายน้ำ

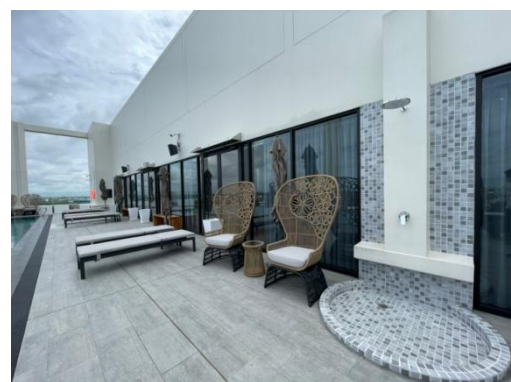
ที่ล้างตัวก่อนและหลังลงสระว่ายน้ำ

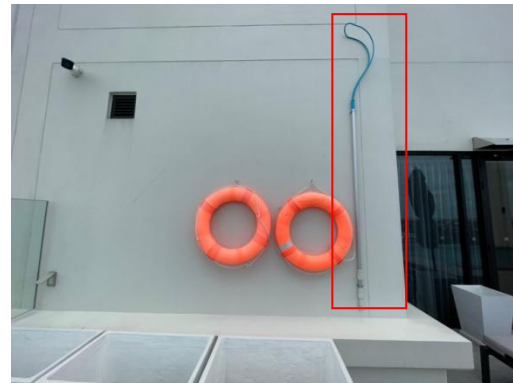
ไม่ห่วงช่วยชีวิต

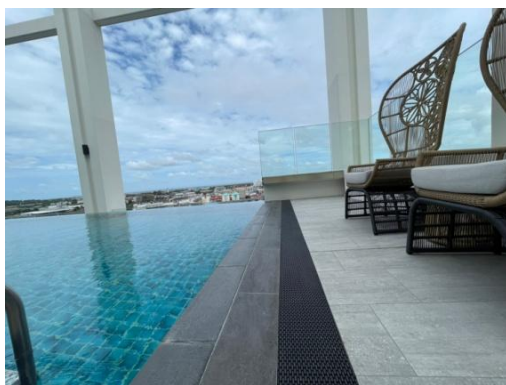
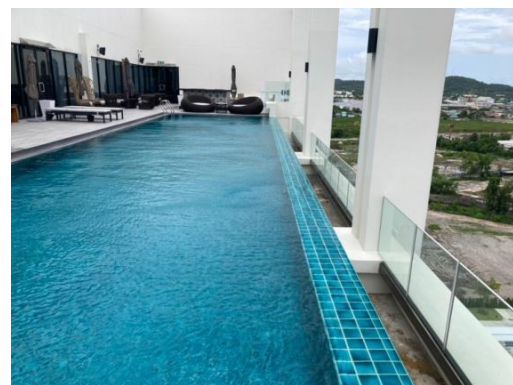
วางระบายนํ้า

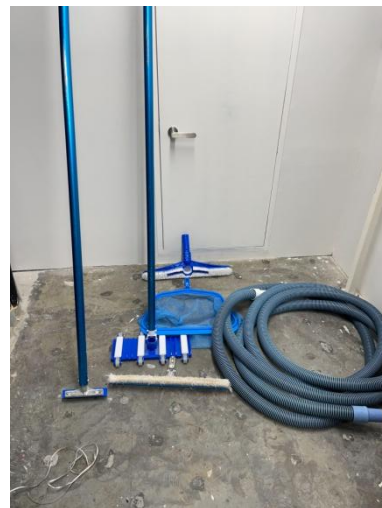
อุปกรณ์ทำความสะอาดสระว่ายน้ำ

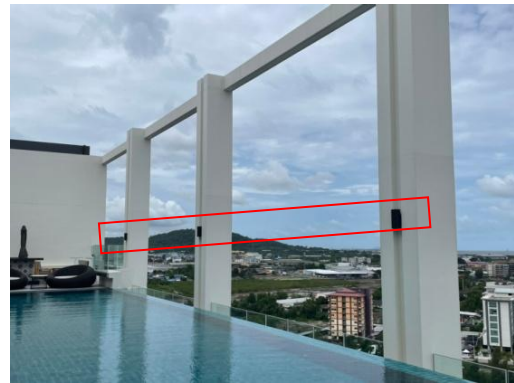
แสงสว่างบริเวณสระว่ายน้ำ

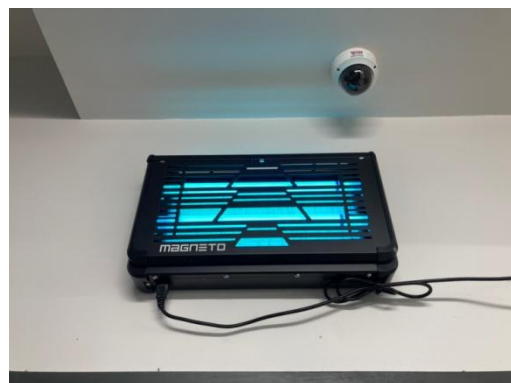
รูปที่ 2-45 มีการป้องกัน ควบคุม กำจัดสัตว์ และแมลงนำโรค
