ผลการปฏิบัติตามมาตรการป้องกันและแก้ไขผลกระทบสิ่งแวดล้อม

ผลการปฏิบัติตามมาตรการป้องกันและแก้ไขผลกระทบสิ่งแวดล้อม ของโรงแรม คาร์ลตัน กรุงเทพฯ สุขุมวิท ระหว่างเดือนมกราคม- มิถุนายน พ.ศ. 2565 ดำเนินการติดตามตรวจสอบการปฏิบัติตามมาตรการโดยบริษัท ยูโนเต็ด แอนนาลิสต์ แอนด์ เอ็นจิเนียริง คอนซัลแตนท์ จำกัด ในวันที่ 14 มิถุนายน พ.ศ. 2565 โดยสรุปผลการติดตามตรวจสอบไว้ดังตารางที่ 2-1

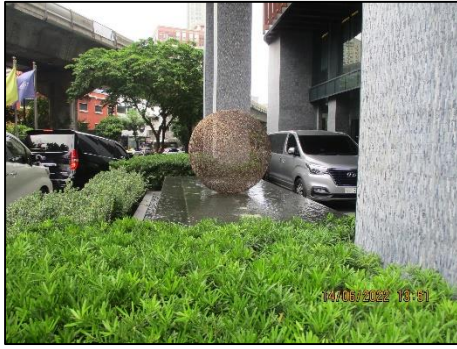
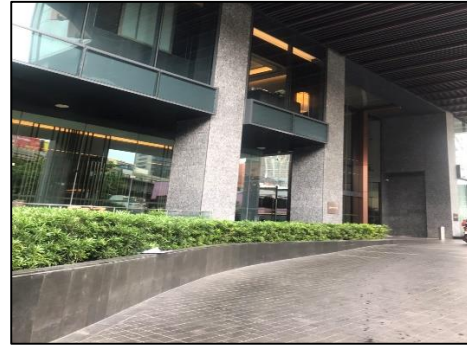
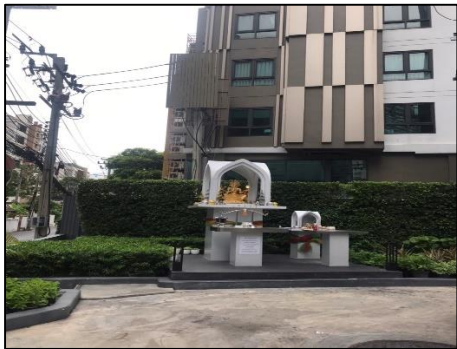
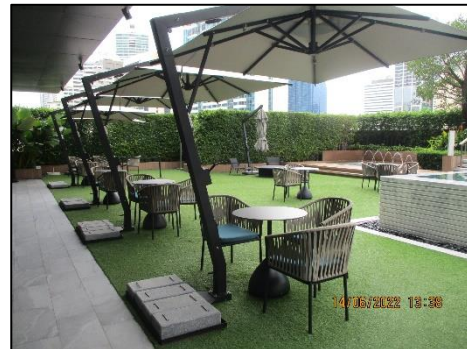
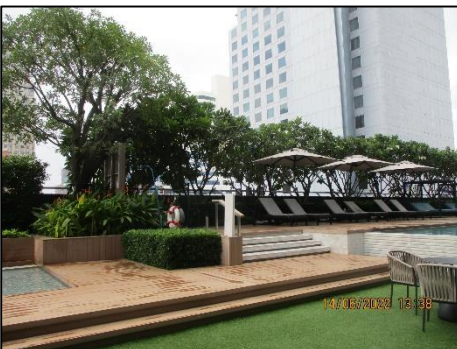
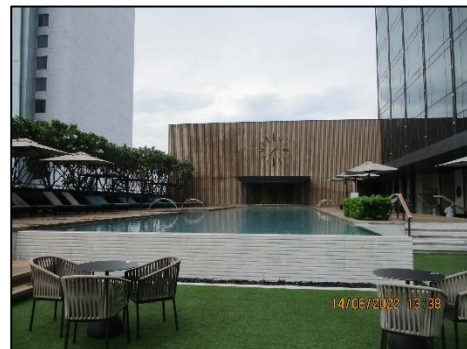
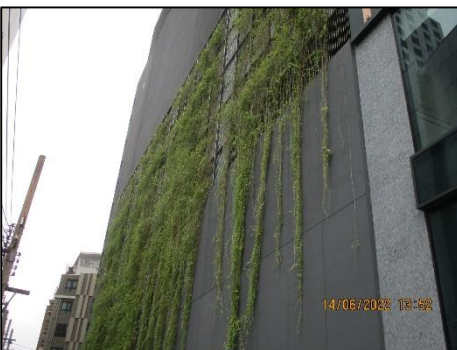
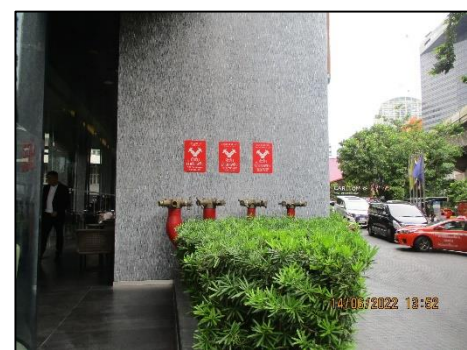
รูปที่ 2-1 พื้นที่สีเขียว

- จัดให้มีพื้นที่สีเขียวรวม 1,171 ตร.ม. บริเวณชั้นล่างและชั้น 9 คิดเป็นอัตราส่วนพื้นที่สีเขียวต่อคนในโครงการ 1.14 ตร.ม./คน	- ทางโครงการจัดให้มีพื้นที่สีเขียวรวม 1,171 ตร.ม. บริเวณชั้นล่างและ ชั้น 9 คิดเป็นอัตราส่วนพื้นที่สีเขียวต่อคนในโครงการ 1.14 ตร.ม./ คน ตามที่มาตรการกำหนด	-	รูปที่ 2-1

1. สุนทรียภาพและทัศนียภาพ	1. บริเวณชั้นล่าง พื้นที่ 362.36 ตร.ม. ต้นไม้ที่นำมาปลูก ได้แก่ ปาล์มจีน, เข็มม่วง, ไทรใบต่าง, ทองหลางต่าง, ไทรย้อยใบแหลม และ เทียนทอง เป็นต้น	- บริเวณชั้นล่างของทางโครงการได้ทำการปลูกต้นไม้ ได้แก่ ไทรย้อยใบแหลม เทียนทอง และ ต้นไม้อื่นๆที่เหมาะสม เป็นต้น	-	รูปที่ 2-1

2. บริเวณชั้น 9 พื้นที่ 808.64 ตร.ม. ต้นไม้ที่นำมาปลูกได้แก่ ไทรต่าง, เทียนทอง, ทองหลางต่าง, ลั่นทม, ดินเบ็ดน้ำ และพลับพลึง ดินเบ็ด เป็นต้น	- บริเวณชั้น 9 ของทางโครงการได้ทำการปลูกต้นไม้ ได้แก่ เทียนทอง, ลั่นทม, ดินเบ็ดน้ำ และ ต้นไม้อื่นๆที่เหมาะสม เป็นต้น	-	รูปที่ 2-1

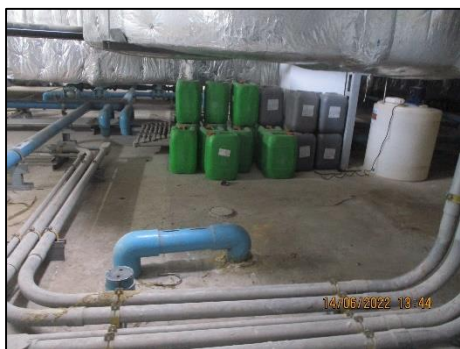
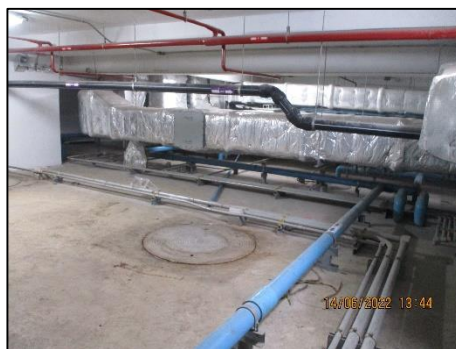
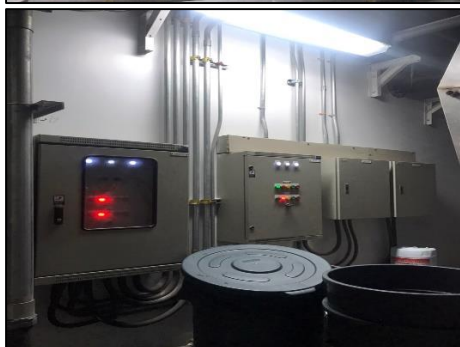
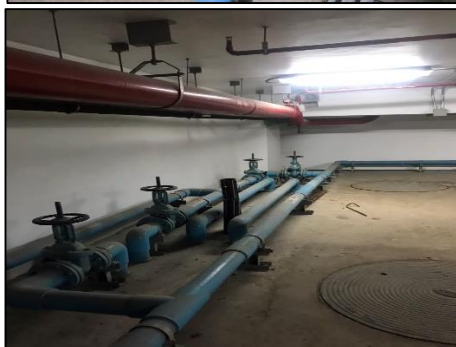
รูปที่ 2-2 ระบบบำบัดน้ำเสีย

- รมรงคิให้พนักงานและผู้มาใช้บริการใช้น้ำอย่างประหยัด	- ทางโครงการได้มีการรณรงค์ให้พนักงานและผู้มาใช้บริการใช้น้ำอย่างประหยัด	-	-
2. การบำบัดน้ำเสีย	- โครงการฯ ใช้ระบบบำบัดน้ำเสียแบบตะกอนเร่ง (Activated sludge) ซึ่งออกแบบมาให้รับปริมาณน้ำเสียได้ 400 ลบ.ม./วัน โดยประสิทธิภาพของระบบเท่ากับร้อยละ 92.3 บำบัดน้ำเสียจนได้มาตรฐานน้ำทิ้งอาคารประเภท ก และจะมีค่า BOD ในน้ำทิ้งไม่เกิน 20 มก./ล	- ทางโครงการได้จัดให้มีการตรวจสอบคุณภาพน้ำทิ้งหลังจากจากระบบบำบัดน้ำเสีย ในเดือนมีนาคม พ.ศ. 2565 จำนวน 2 สถานี ได้แก่ บ่อปรับสภาพน้ำ และ บ่อน้ำใส ผลการวิเคราะห์พบว่าดัชนีทั้งหมดมีค่าอยู่ในมาตรฐานกำหนด	-	ภาคผนวก ฉ รูปที่ 2-2

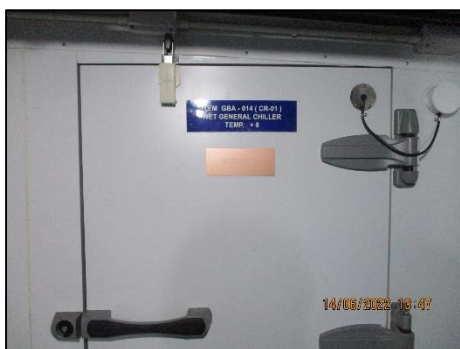
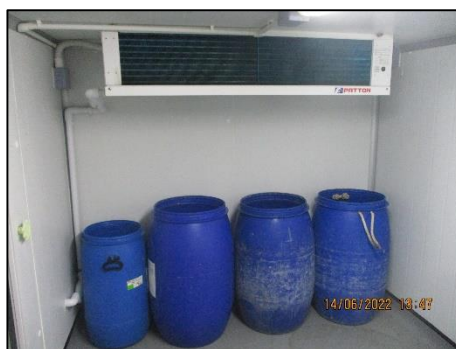
รูปที่ 2-3 ห้องจัดเก็บขยะมูลฝอยเปียก

- จัดให้มีการปรับอากาศภายในห้องพักมูลฝอยที่อุณหภูมิ 15-16 องศาเซลเซียส เพื่อควบคุมการเจริญเติบโตของจุลินทรีย์และลดอัตราการเน่าเสีย	- ทางโครงการได้จัดให้มีเครื่องปรับอากาศภายในห้องพักขยะมูลฝอยเปียกเพื่อควบคุมอุณหภูมิอยู่เสมอ	-	รูปที่ 2-3

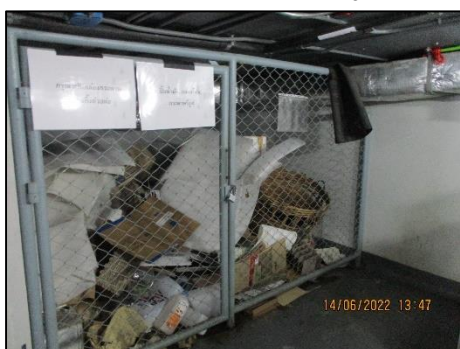
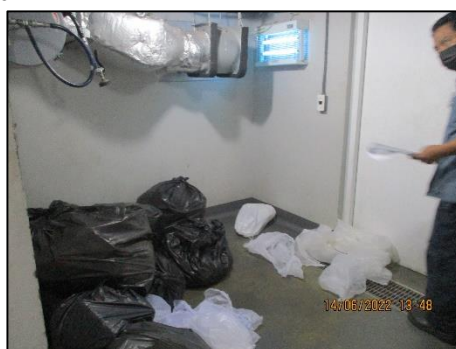
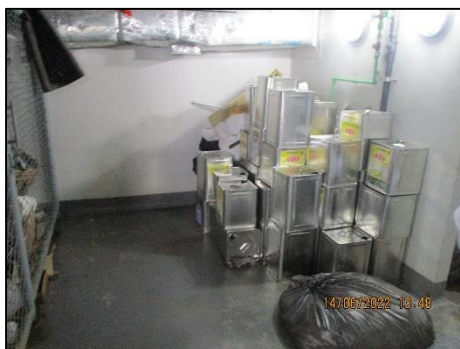
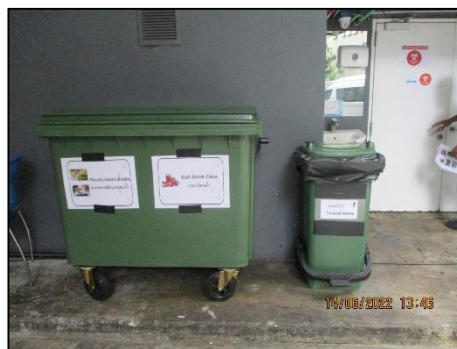
รูปที่ 2-4 ห้องจัดเก็บขยะมูลฝอยแห้ง

- จัดให้มีการทำความสะอาดห้องพักมูลฝอยรวมอย่างสม่ำเสมอ เพื่อป้องกันการเพาะตัวของเชื้อโรค	- ทางโครงการได้จัดให้มีการทำความสะอาดห้องพักมูลฝอยรวมอย่างสม่ำเสมอ	-	รูปที่ 2-4

- ที่ทางเข้า-ออก ห้องพักมูลฝอยจะมีม่านพลาสติกเพื่อป้องกันแมลง	- ทางโครงการได้จัดให้ทางเข้า-ออก ห้องพักมูลฝอยจะมีม่านพลาสติกเพื่อป้องกันแมลง	-	-
	- ห้องพักมูลฝอยรวมจะมีประตูเปิดปิดมิดชิด เพื่อป้องกันกลิ่นเหม็นรบกวนผู้มาใช้บริการและชุมชนบริเวณใกล้เคียง โดยจะเปิด-ปิดประตูเฉพาะช่วงที่มีการเก็บขยะมูลฝอยเท่านั้น	- ทางโครงการได้จัดให้ห้องพักมูลฝอยรวมจะมีประตูเปิดปิดอย่างมิดชิด	-	รูปที่ 2-4

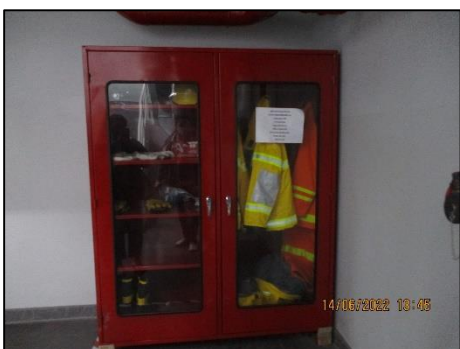
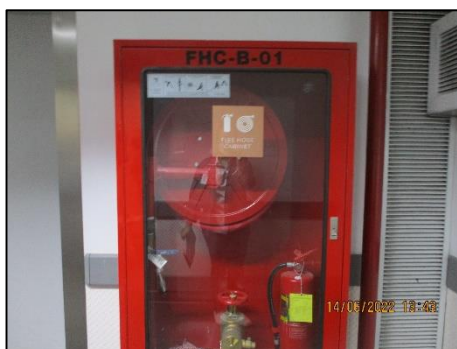
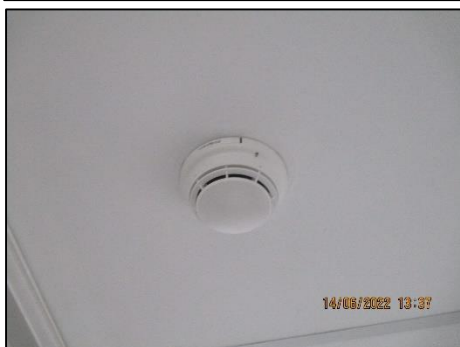
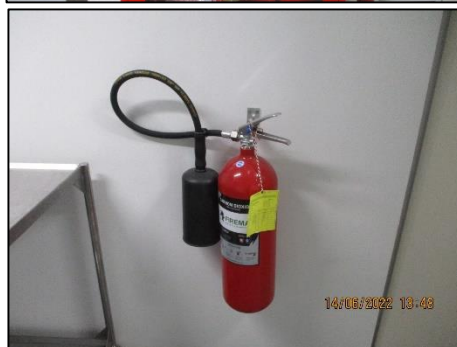
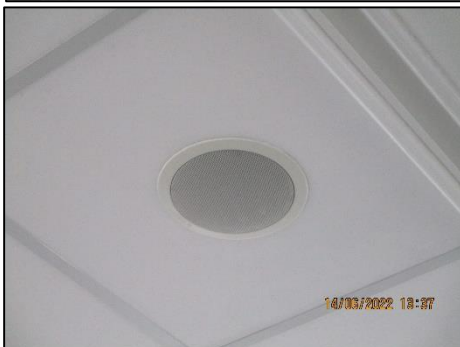
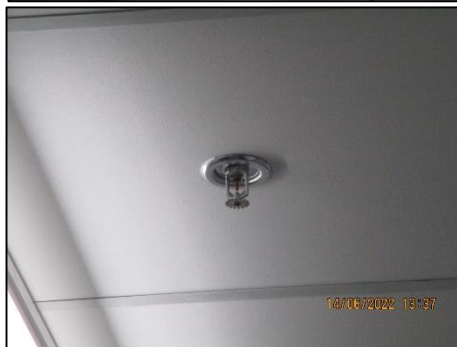
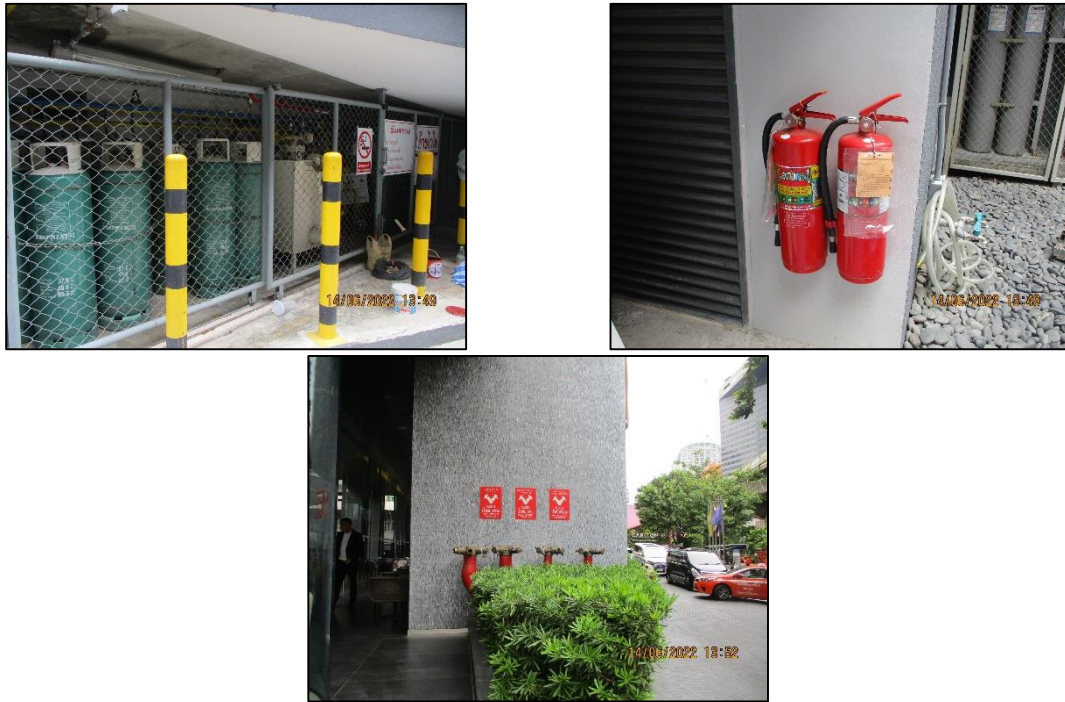
รูปที่ 2-5 อุปกรณ์ป้องกันและเตือนอัคคีภัย

- รณรงค์ให้พนักงานและผู้มาใช้บริการใช้ไฟฟ้าอย่างประหยัด	- ทางโครงการมีการรณรงค์ให้พนักงานและผู้มาใช้บริการใช้ไฟฟ้าอย่างประหยัด	-	-
6. การป้องกันอัคคีภัย	- จัดให้มีระบบป้องกันและเตือนอัคคีภัย ให้เป็นไปตามที่เสนอในรายละเอียดโครงการ และกฎหมายที่เกี่ยวข้อง	- ทางโครงการได้จัดให้มีอุปกรณ์ป้องกันและเตือนอัคคีภัยพร้อมตรวจสอบให้อยู่ในสภาพพร้อมใช้งานเป็นประจำ	-	รูปที่ 2-5

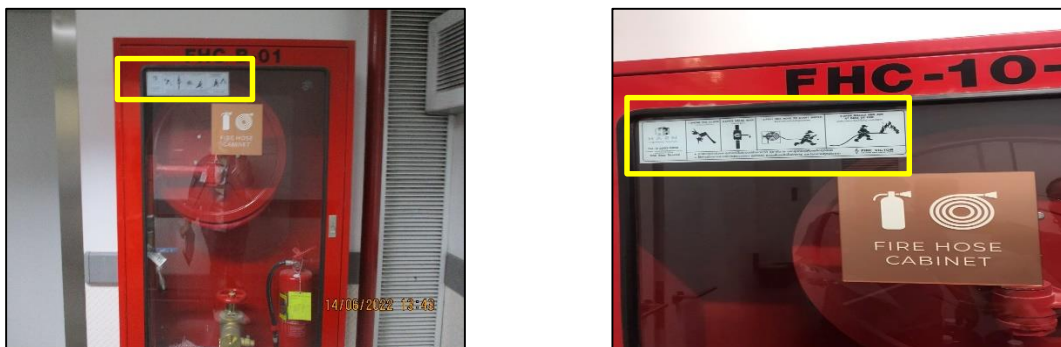
รูปที่ 2-6 ป้ายแนะนำอุปกรณ์

- ติดป้ายแนะนำการใช้อุปกรณ์แต่ละตัวไว้บริเวณที่อุปกรณ์ติดตั้งอยู่ เพื่อให้พนักงานและผู้มาใช้บริการที่อยู่ใกล้ที่เกิดเหตุสามารถใช้ได้ทันที	- ทางโครงการติดป้ายแนะนำการใช้อุปกรณ์แต่ละตัวไว้บริเวณที่อุปกรณ์ติดตั้งอยู่ เพื่อให้พนักงานและผู้มาใช้บริการที่อยู่ใกล้ที่เกิดเหตุสามารถใช้ได้ทันที	-	รูปที่ 2-6

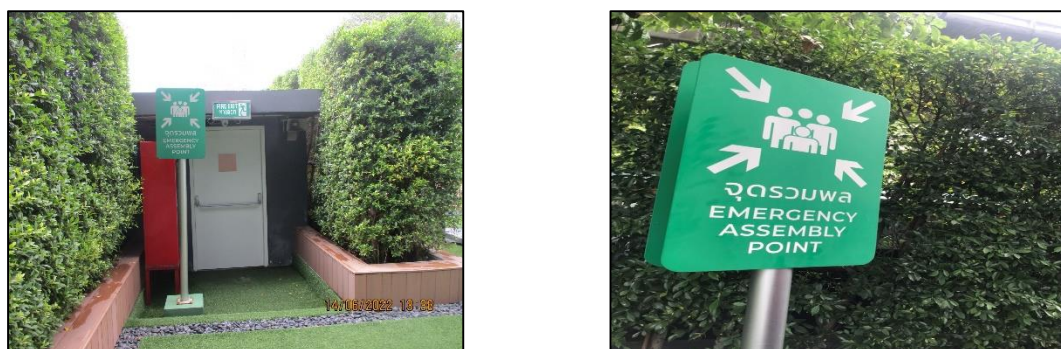
รูปที่ 2-7 จุดรวมพล

- จัดให้มีจุดรวมคนเบื้องต้นภายในโครงการ 2 จุดได้แก่ บริเวณพื้นที่โล่งชั้น 9 และชั้นล่าง	- ทางโครงการได้จัดให้มีจุดรวมคนเบื้องต้นภายในโครงการ 2 จุดได้แก่ บริเวณพื้นที่โล่งชั้น 9 และชั้นล่าง	-	รูปที่ 2-7

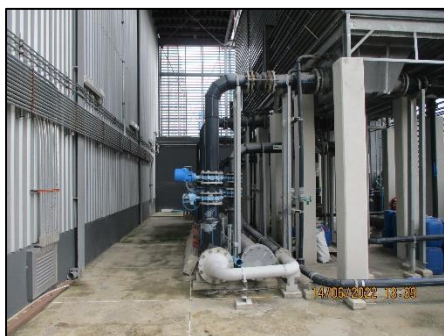
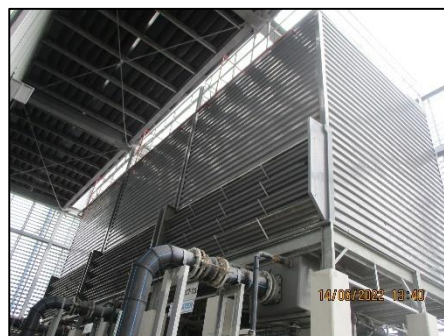
รูปที่ 2-8 หอผึ่งเย็น

- ปฏิบัติตามมาตรการในการใช้งาน และดูแลรักษาหอผึ่งเย็น ตามข้อกำหนดในประกาศกรมอนามัย เพื่อป้องกันการแพร่กระจายของเชื้อลีสซีสเอนลลา	- ทางโครงการจัดให้มีการตรวจสอบคุณภาพน้ำก่อนและหลังออกจากหอผึ่งเย็น ทุกๆ 6 เดือน ตลอดจนระยะเวลาดำเนินการผลการติดตามตรวจสอบพบว่าคุณภาพน้ำหลังออกจากหอผึ่งเย็นมีค่าอยู่ในมาตรฐานกำหนด	-	ภาคผนวก ฉ รูปที่ 2-8

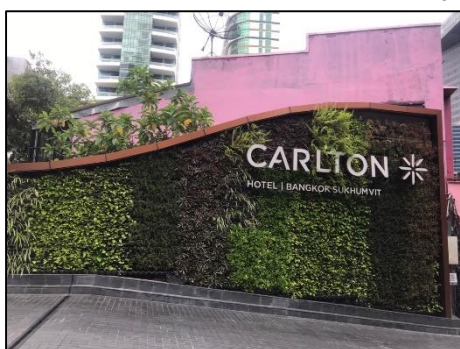
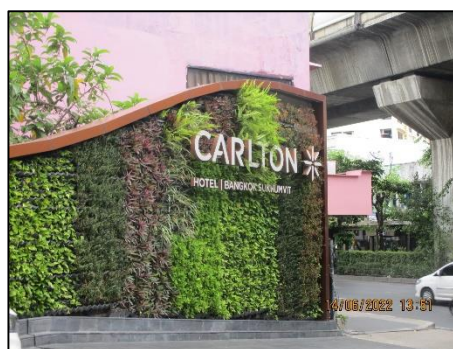
รูปที่ 2-9 ป้ายชื่อโครงการ

- ติดตั้งป้ายชื่อโครงการ ลูกศรแสดงทิศทาง บริเวณทางเข้าออก โครงการที่สามารถเห็นได้ชัดเจน และในระยะทางพอสมควรที่จะชะลอรถได้ทันก่อนเข้าสู่โครงการได้อย่างปลอดภัย	- ทางโครงการมีการติดตั้งป้ายชื่อโครงการ ลูกศรแสดงทิศทาง บริเวณทางเข้าออก โครงการที่สามารถเห็นได้ชัดเจน และในระยะทางพอสมควรที่จะชะลอรถได้ทันก่อนเข้าสู่โครงการได้อย่างปลอดภัย	-	รูปที่ 2-9

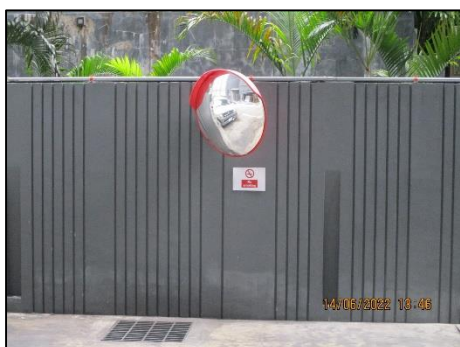
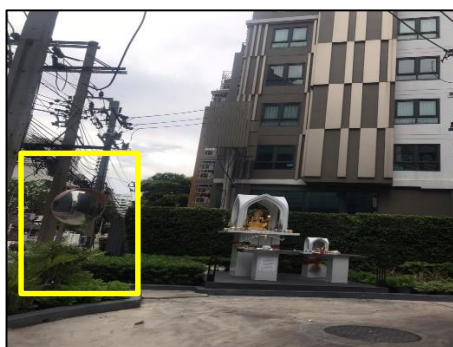
รูปที่ 2-10 กระจกจราจรส่องทางโค้ง

- ติดป้ายสัญญาณจราจรบอกอย่างชัดเจน มีกระจกส่องบริเวณทางโค้งและไฟฟ้าแสงสว่างติดตั้งในจุดที่เหมาะสม	- ทางโครงการมีการติดป้ายสัญญาณจราจรบอกอย่างชัดเจน มีกระจกส่องบริเวณทางโค้งและไฟฟ้าแสงสว่างติดตั้งในจุดที่เหมาะสม	-	รูปที่ 2-10
