ผลการปฏิบัติตามมาตรการป้องกันและแก้ไขผลกระทบสิ่งแวดล้อม

2.1 การปฏิบัติตามมาตรการป้องกันและแก้ไขผลกระทบสิ่งแวดล้อม

โครงการ โรงแรม โกลด์ ออร์คิด ตั้งอยู่ที่ ถนนวิภาวดีรังสิต แขวงสามเสนใน เขตพญาไท กรุงเทพมหานคร ดำเนินการโดยบริษัท อีเอสวี เรสซิเดนซ์ จำกัด ซึ่งเป็นโครงการประเภทโรงแรมสูง ประกอบด้วย อาคารโรงแรมสูง 17 ชั้น จำนวน 1 อาคาร มีห้องพักอาศัยจำนวนทั้งสิ้น 154 ห้อง และอาคารจอดรถขนาดความสูง 5 ชั้น จำนวน 1 อาคาร โดยโครงการได้จัดทำรายงานการประเมินผลกระทบสิ่งแวดล้อม และได้ผ่านการพิจารณาเห็นชอบรายงานฯ เมื่อวันที่ 4 สิงหาคม 2547 ตามหนังสือจากสำนักงานนโยบายและแผนทรัพยากรธรรมชาติและสิ่งแวดล้อม เลขที่ ทส 1009/8032 โดยหนังสือเห็นชอบได้กำหนดมาตรการป้องกันและแก้ไขผลกระทบสิ่งแวดล้อมและมาตรการติดตามตรวจสอบผลกระทบสิ่งแวดล้อม เพื่อเป็นแนวทางให้โครงการปฏิบัติ รวมไปถึงเสนอรายงานผลการปฏิบัติตามมาตรการฯ ต่อหน่วยงานอนุญาต และหน่วยงานที่เกี่ยวข้อง รวมทั้งสำนักงานนโยบายและแผนทรัพยากรธรรมชาติและสิ่งแวดล้อม (สผ.) ทุก 6 เดือน

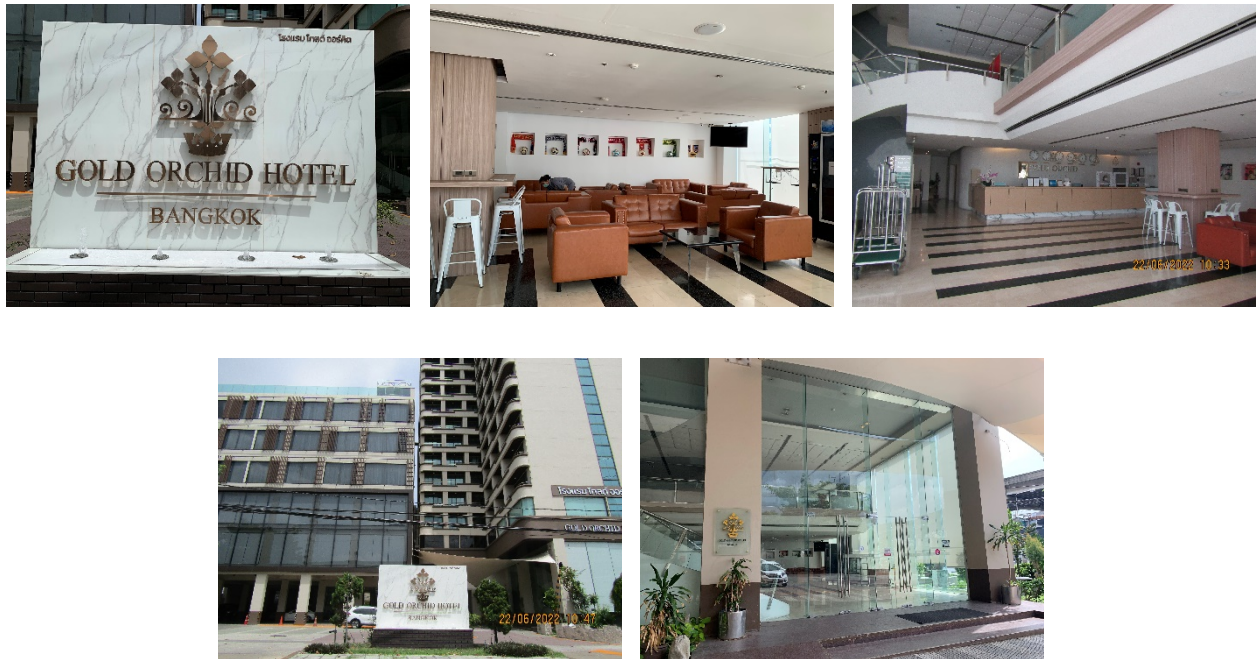
ภาพที่ 2.2-1 สภาพพื้นที่ปัจจุบัน

3. คุณค่าการใช้ประโยชน์ของมนุษย์				
3.1 การใช้ประโยชน์ที่ดิน	1. ห้ามดำเนินการก่อสร้าง ต่อเติม ดัดแปลงอาคารหรือพื้นที่โครงการโดยปราศจากการขออนุญาตจากหน่วยงานราชการที่เกี่ยวข้อง	✓ - ปัจจุบันโครงการยังไม่มีมีการก่อสร้าง ต่อเติม หรือดัดแปลงโครงสร้างอาคาร	ภาพที่ 2.2-1	-

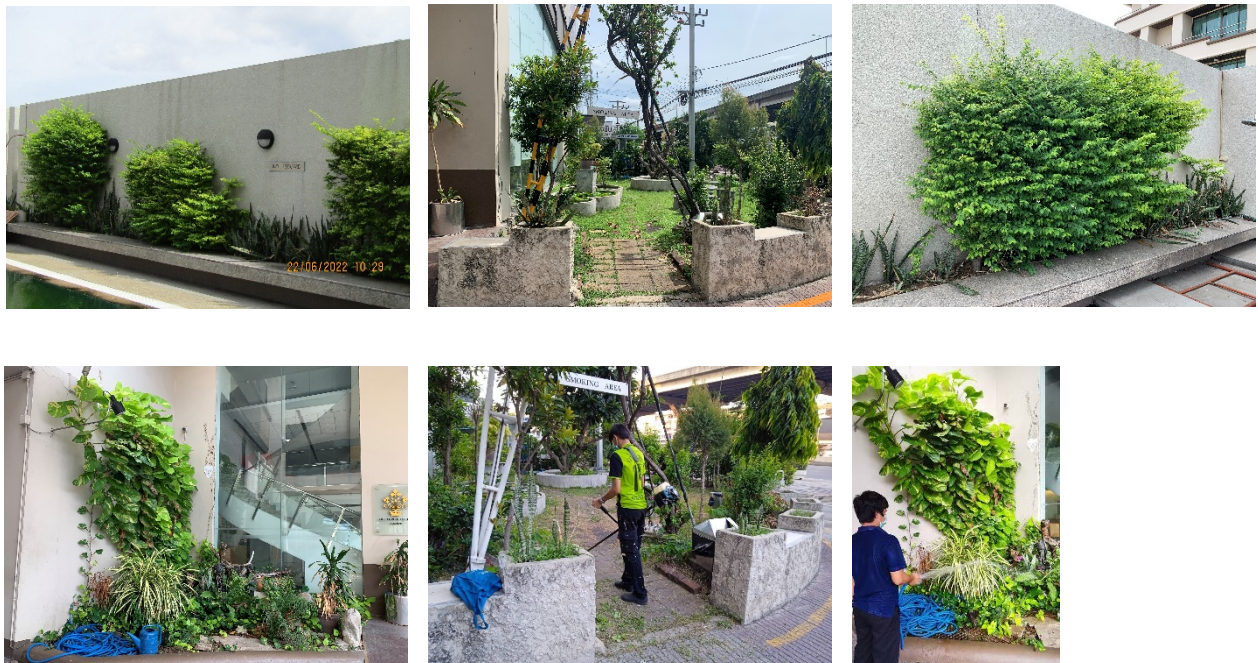
ภาพที่ 2.2-2 พื้นที่สีเขียว

1. ทรัพยากรสิ่งแวดล้อมทางกายภาพ					
1.1 สภาพภูมิประเทศธรณีวิทยาและแผ่นดินไหว	-	-	-	-	-
1.2 ฝุ่นละอองและเสียง	1. ปลุกไม้ยืนต้น และไม้ดอกไม้ประดับไว้บริเวณต่างๆ ของโครงการ เพื่อช่วยสกัดการฟุ้งกระจายของฝุ่นละอองและช่วยลดระดับเสียงจากยานพาหนะ	✓	- โครงการจัดให้มีพื้นที่สีเขียวบริเวณด้านหน้าโครงการ และบริเวณพื้นที่สระว่ายน้ำ เพื่อช่วยสกัดการฟุ้งกระจายของฝุ่นละอองและช่วยลดระดับเสียงจากยานพาหนะ	ภาพที่ 2.2-2	-

4.3 สถานที่ท่องเที่ยวพักผ่อนหย่อนใจ และสถานที่สำคัญทางศาสนาและประวัติศาสตร์	-	-	-	-
4.4 ทัศนียภาพ และสภาพธรรมชาติอันควรอนุรักษ์	1. จัดให้มีพื้นที่สีเขียวไว้บริเวณต่างๆ พื้นที่รวม 586.14 ตร.ม. แบ่งเป็นบริเวณด้านหน้าโครงการ พื้นที่ 151.12 ตร.ม. ปลูกหมากเขียว ประดู่ ตาลฟ้า ก้ามกุ้ง เฟิร์น ข้าหลวงและลีลาวดี บริเวณทางเดินระหว่างอาคารจอดรถกับอาคารโรงแรมชั้น 2 ถึงชั้น 4 พื้นที่	✓ - โครงการจัดให้มีพื้นที่สีเขียวบริเวณด้านหน้าโครงการ และบริเวณพื้นที่สระว่ายน้ำ โดยเลือกพันธุ์ไม้ที่มีความเหมาะสมในการปลูกในพื้นที่โครงการ	ภาพที่ 2.2-2	-

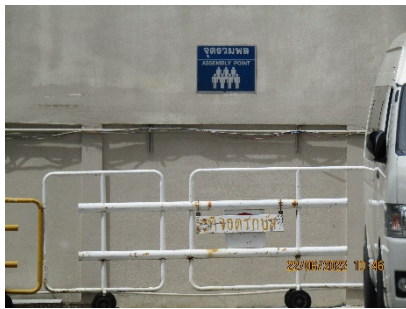
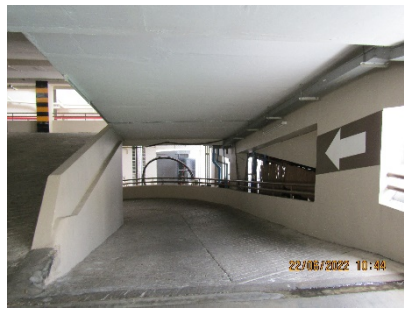
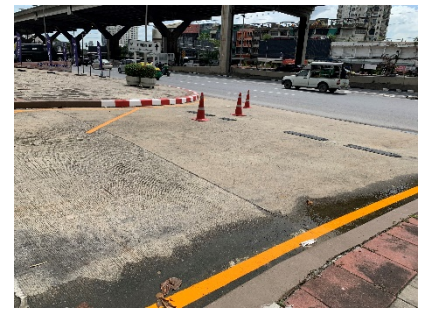
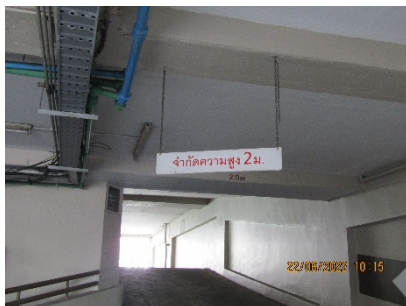
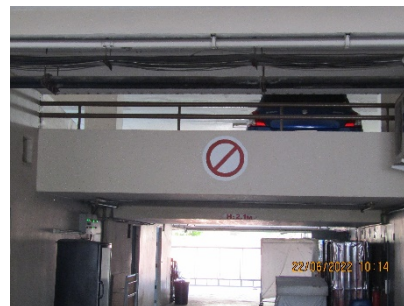
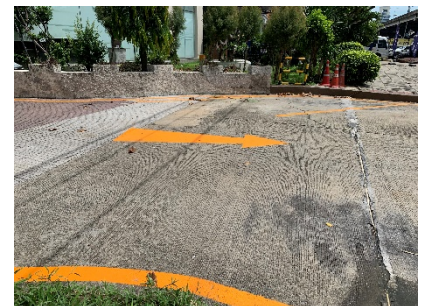
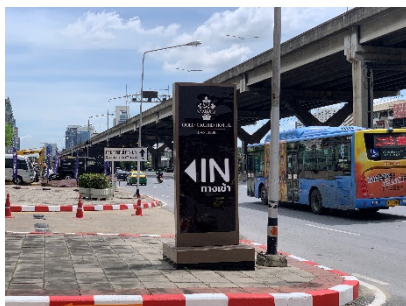
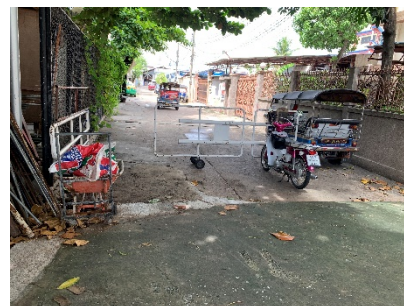
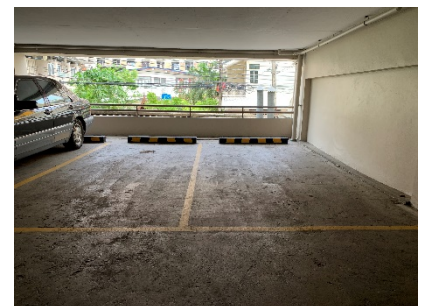
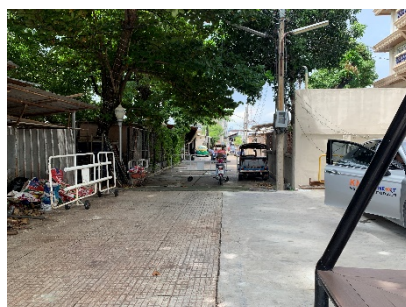
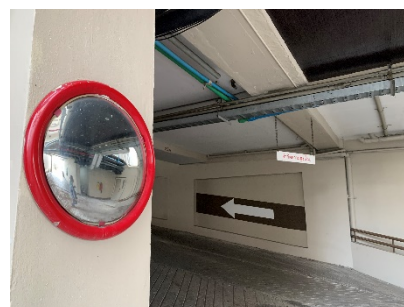
ภาพที่ 2.2-3 ระบบจราจรภายในโครงการ

2. จัดให้มีอุปกรณ์ชะลอความเร็วของรถในโครงการเพื่อป้องกันการใช้ความเร็วเกินกำหนดในพื้นที่โครงการ	✓ - โครงการจัดให้มีการติดตั้งสัญญาณชะลอความเร็วบริเวณทางเข้า-ออกพื้นที่โครงการ	ภาพที่ 2.2-3	-

3. จัดให้มีป้ายแสดงทางเข้า-ออกพื้นที่โครงการในจุดที่ผู้ขับขี่รถยนต์สามารถมองเห็นได้ชัดเจน	✓ - โครงการจัดให้มีการติดตั้งป้ายแสดงทางเข้า-ออก บริเวณหน้าโครงการในจุดที่ผู้ขับขี่สามารถมองเห็นได้ชัดเจน	ภาพที่ 2.2-3	-

4. จัดให้มีจอดรถยนต์จำนวน 78 คัน แบ่งเป็น - ภายในอาคารจอดรถยนต์ จำนวน 40 คัน - บริเวณชั้นล่างอาคารจอดรถและหน้าอาคารโรงแรม จำนวน 8 คัน - บริเวณริมถนนด้านทิศใต้ของโครงการ จำนวน 21 คัน - บริเวณชั้นล่างอาคารสำนักงาน ซึ่งโครงการซื้อเพิ่มจำนวน 9 คัน	✓ - โครงการจัดให้มีอาคารจอดรถในพื้นที่โครงการ สามารถจอดรถได้ประมาณ 100 คัน ซึ่งเพียงพอต่อความต้องการตามที่ระบุไว้ในมาตรการ	ภาพที่ 2.2-3	-

3.2 การคมนาคม (ต่อ)	5. จัดให้มีที่กั้นถนนบริเวณทางเข้าออกด้านหน้าโครงการ และทางออกสู่ถนนวิภาวดีรังสิตด้านทิศใต้ของโครงการ เพื่อชะลอความเร็วของรถที่สัญจรเข้า-ออกโครงการ	✓	- โครงการจัดให้มีที่กั้นถนนบริเวณทางออกด้านหน้าโครงการ และทางออกสู่ถนนวิภาวดีรังสิตด้านทิศใต้ของโครงการ	ภาพที่ 2.2-3	-

6. กำหนดทิศทางการเดินทางเดียวให้สอดคล้องกับขนาดของถนน เพื่อป้องกันการติดขัดของรถที่สัญจรเข้าออกพื้นที่โครงการ	✓	- โครงการกำหนดให้การเดินทางในโครงการเป็นแบบทางเดียว เพื่อป้องกันการติดขัดของรถที่สัญจรเข้าออกพื้นที่โครงการ	ภาพที่ 2.2-3	-

7. กำหนดเขตพื้นที่จอดรถและพื้นที่ถนนให้ชัดเจน ทั้งบนอาคารจอดรถและบริเวณริมถนนทางด้านทิศใต้ของโครงการ โดยใช้สีทาเป็นช่องจอดรถให้เป็นระเบียบและสามารถมองเห็นได้ชัดเจน	✓	- โครงการจัดให้มีการกำหนดพื้นที่จอดรถในบริเวณต่างๆ อย่างชัดเจน โดยใช้สีทาเป็นช่องจอดรถให้เป็นระเบียบและสามารถมองเห็นได้ชัดเจน	ภาพที่ 2.2-3	-

9. จัดให้มีไฟฟ้าส่องสว่างตลอดแนวเส้นทางภายในโครงการ และถนนทางด้านทิศใต้ของโครงการ	✓	- โครงการจัดให้มีการติดตั้งไฟส่องสว่างตลอดแนวเส้นทางภายในโครงการ และถนนทางด้านทิศใต้ของโครงการ	ภาพที่ 2.2-3	-

12. ติดตั้งป้ายสัญญาณเตือนและสัญญาณการจราจรต่างๆ อย่างชัดเจน	✓ - โครงการจัดให้มีการติดตั้งป้ายเตือนและสัญญาณจราจรต่างๆ ไว้ในพื้นที่โครงการอย่างชัดเจน	ภาพที่ 2.2-3	-

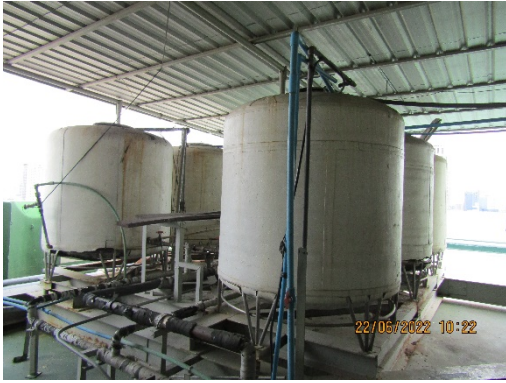
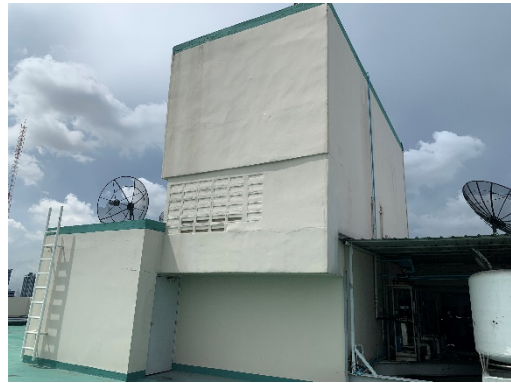
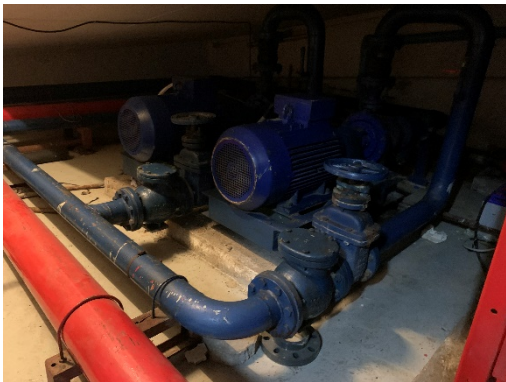
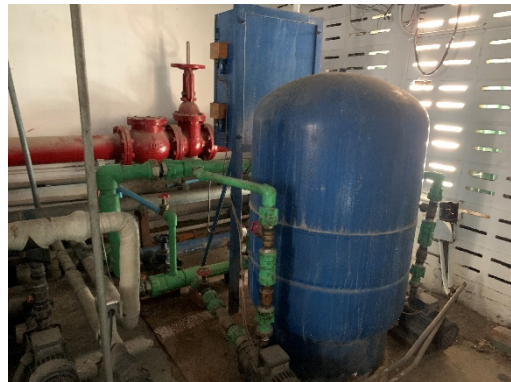
ภาพที่ 2.2-4 ระบบน้ำใช้ในโครงการ

3.3 การใช้น้ำ	1. จัดให้มีถังเก็บน้ำใต้ดินกว้าง 6.5 เมตร ยาว 13.0 เมตร ลึก 3.5 เมตร ขนาดความจุ 253.50 ลบ.ม. จำนวน 1 ถัง	✓	- โครงการจัดให้มีถังเก็บน้ำใต้ดิน จำนวน 1 ถัง ในพื้นที่โครงการ	ภาพที่ 2.2-4	-

2. จัดให้มีถังเก็บน้ำชั้นหลังคากว้าง 3.4 เมตร ยาว 9.5 เมตร สูง 3.0 เมตร ขนาดความจุ 87.21 ลบ.ม. จำนวน 1 ถัง	✓	- โครงการจัดให้มีถังเก็บน้ำชั้นหลังคา จำนวน 1 ถัง ในพื้นที่โครงการ	ภาพที่ 2.2-4	-

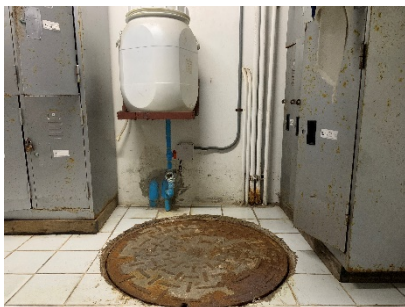
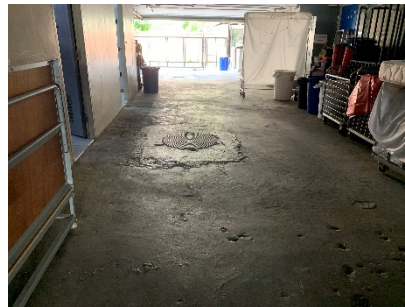
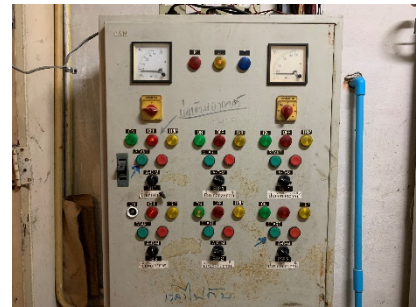
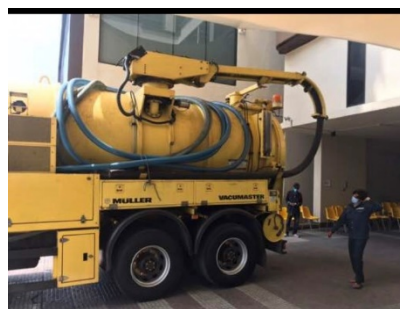
ภาพที่ 2.2-5 ระบบบำบัดน้ำเสียภายในโครงการ

1.3 อุทกวิทยาและคุณภาพน้ำ	1. น้ำเสียที่เกิดขึ้นภายในโครงการจะต้องผ่านระบบบำบัดน้ำเสีย เพื่อบำบัดค่าคุณภาพน้ำให้เป็นไปตามมาตรฐานคุณภาพน้ำทิ้งอาคารประเภท ข โดยมีค่า BOD ไม่เกิน 30 มก./ลิตร	✓	- โครงการจัดให้ระบบบำบัดน้ำเสียชนิดเติมอากาศ (Activated Sludge Process) ภายในพื้นที่โครงการ เพื่รองรับน้ำเสียที่เกิดขึ้นจากกิจกรรมต่างๆ มาบำบัดก่อนปล่อยออกนอกพื้นที่โครงการ	ภาพที่ 2.2-5	-

3.6 การกำจัดน้ำเสียและสิ่งปฏิกูล	1. เลือกใช้ระบบบำบัดน้ำเสียแบบเติมอากาศ (Activated Sludge Process) ชนิด Extended Activated Sludge Process สำหรับบำบัดน้ำเสียที่เกิดขึ้นภายในโครงการ	✓ - โครงการจัดให้ระบบบำบัดน้ำเสียชนิดเติมอากาศ (Activated Sludge Process) ภายในพื้นที่โครงการ เพื่รองรับน้ำเสียที่เกิดขึ้นจากกิจกรรมต่างๆ มาบำบัดก่อนปล่อยออกนอกพื้นที่โครงการ	ภาพที่ 2.2-5	-

2. ให้มีการควบคุมดูแลระบบบำบัดน้ำเสียตลอดระยะเวลาดำเนินการ โดยมีการตรวจตราการทำงานปกติประจำวัน รวมทั้งตรวจสอบประสิทธิภาพของระบบ หากพบว่ามีส่วนใดชำรุดเสียหายต้องทำการซ่อมแซมให้สามารถใช้งานได้ดียิ่งขึ้น	✓ - โครงการจัดให้มีเจ้าหน้าที่คอยตรวจสอบระบบบำบัดน้ำเสียให้สามารถทำงานได้อย่างปกติ และมีประสิทธิภาพอยู่เสมอ หากพบว่ามีส่วนใดชำรุด หรือผิดปกติจะดำเนินการแก้ไขทันที	ภาพที่ 2.2-5 เอกสารแนบ 3	-

2. ตรวจสอบประสิทธิภาพของระบบบำบัดน้ำเสีย ให้สามารถบำบัดน้ำเสียได้อยู่ในเกณฑ์มาตรฐาน ซึ่งน้ำทิ้งออกจากระบบบำบัดต้องมีค่า BOD ไม่เกิน 30 มก./ล. พร้อมทั้งปฏิบัติตามคำแนะนำของผู้ออกแบบอย่างเคร่งครัด	✓	- โครงการจัดให้ระบบบำบัดน้ำเสียชนิดเติมอากาศ (Activated Sludge Process) ภายในพื้นที่โครงการ เพื่อรองรับน้ำเสียที่เกิดขึ้นจากกิจกรรมต่างๆ มาบำบัดก่อนปล่อยออกนอกพื้นที่โครงการ	ภาพที่ 2.2-5	-

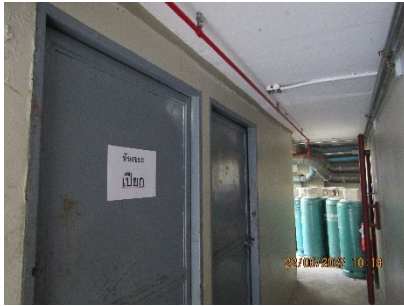
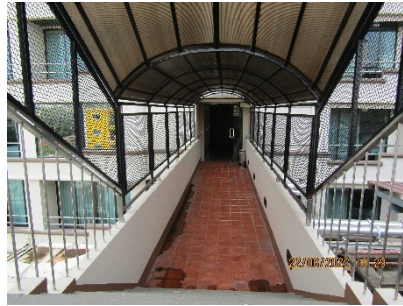
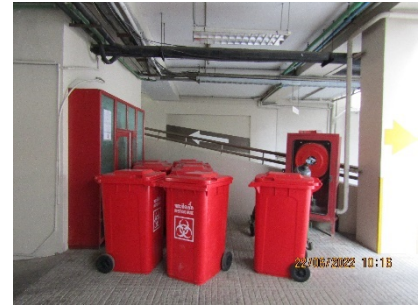
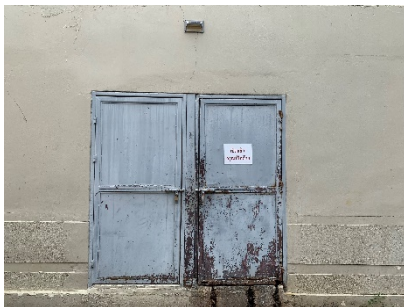
ภาพที่ 2.2-6 ห้องพักรวมภายในโครงการ

14. ทำการคัดแยกขยะและจัดเก็บในหีบกักขยะมูลฝอยรวมให้เป็นสัดส่วน เพื่อความเป็นระเบียบเรียบร้อย และเจ้าหน้าที่ของเขตพญาไทสามารถเข้ามาเก็บขนขยะได้อย่างรวดเร็ว เป็นการลดผลกระทบด้านการจราจรที่อาจเกิดขึ้นกับซอยอินทามระ 31	✓ - โครงการจัดให้มีห้องหีบกักขยะมูลฝอยรวม แบ่งออกเป็น 2 ห้อง ได้แก่ ห้องพักมูลฝอยแห้ง และห้องพักมูลฝอยเปียก โดยเจ้าหน้าที่ทำการรวบรวมมูลฝอยจะทำการแยกมูลฝอยก่อนการนำมาทิ้งยังห้องพักมูลฝอยรวมทุกครั้ง เพื่อบรรเทาการเก็บขนจากสำนักงานเขต	ภาพที่ 2.2-6	-

3.5 การจัดการขยะมูลฝอย	1. จัดให้มีถังขยะสแตนเลส ขนาด 10 ลิตร จำนวนรวม 170 ใบ วางไว้บริเวณห้องพักทุกห้อง ร้านค้า ห้องสำนักงาน ห้องประชุม ห้องพักเจ้าหน้าที่สระว่ายน้ำ และห้องพักเจ้าหน้าที่ รปภ. และถังขนาดบรรจุ 50 ลิตร จำนวนรวม 6 ใบ วางไว้บริเวณห้องครัวและห้องอาหาร และพื้นที่เอนกประสงค์และนันทนาการ	✓ - โครงการทำการติดตั้งถังขยะสแตนเลส ขนาด 10 ลิตร วางไว้บริเวณห้องพัก ห้องสำนักงาน สระว่ายน้ำ และห้องพักเจ้าหน้าที่ รปภ. และถังขนาดบรรจุ 50 ลิตร วางไว้บริเวณห้องครัวและห้องอาหาร และพื้นที่เอนกประสงค์และนันทนาการของโครงการ	ภาพที่ 2.2-6	-

2. จัดให้มีแม่บ้านทำความสะอาดและเก็บรวบรวมขยะมูลฝอยจากส่วนต่างๆ ไปไว้ยังห้องพักขยะมูลฝอยรวมทุกวัน เพื่อรอให้รถเก็บขนขยะของเขตพญาไทมาเก็บจนไปกำจัด	✓ - โครงการจัดให้มีแม่บ้านทำการเก็บรวบรวมมูลฝอยจากส่วนต่างๆ ภายในโครงการไปไว้ยังห้องพักขยะมูลฝอยรวมทุกวัน วันละ 3 ครั้ง เพื่อรอให้รถเก็บขนขยะของเขตพญาไทมาเก็บจนไปกำจัด	ภาพที่ 2.2-6	-

3. จัดให้มีห้องพักขยะมูลฝอยรวม บริเวณหลังอาคารจอดรถ มีขนาดกว้าง 1.83 ม. ยาว 7.55 ม. และสูง 2.2 ม. มีพื้นที่ภายในสำหรับรองรับขยะมูลฝอยประมาณ 13 ลบ.ม. นานประมาณ 10 วัน	✓ - โครงการจัดให้มีห้องพักขยะมูลฝอยรวม แบ่งออกเป็น 2 ห้อง ได้แก่ ห้องพักมูลฝอยแห้ง และห้องพักมูลฝอยเปียก ตั้งอยู่บริเวณหลังอาคารจอดรถ สามารถรองรับมูลฝอยภายในโครงการได้อย่างเพียงพอ	ภาพที่ 2.2-6	-

4. โครงสร้างของห้องพักขยะมูลฝอยรวมต้องก่อสร้างตามหลักสุขาภิบาล โดยมีผนังทั้ง 4 ด้าน มีประตูเปิด-ปิด 2 ด้าน และมีหลังคาคลุม เพื่อป้องกันกลิ่นเหม็นรบกวนและป้องกันปัญหาน้ำชะขยะ	✓ - โครงการออกแบบให้ห้องพักขยะมูลฝอยรวมก่อสร้างตามหลักสุขาภิบาล โดยมีผนังทั้ง 4 ด้าน มีประตูเปิด-ปิด 2 ด้าน และมีหลังคาคลุม เพื่อป้องกันกลิ่นเหม็นรบกวนและป้องกันปัญหาน้ำชะขยะ	ภาพที่ 2.2-6	-

6. ประสานงานให้รถเก็บขนขยะของเขตพญาไทเข้ามาเก็บขนขยะของโครงการไปกำจัดเป็นประจำทุกวัน	✓ - โครงการมีการประสานงานให้สำนักงานเขตเข้ามาเก็บขนมูลฝอยในโครงการวันเว้นวัน เพื่อป้องกันการสะสมมูลฝอยในโครงการมากจนเกินไป	ภาพที่ 2.2-6	-

4. คุณค่าต่อคุณภาพชีวิต					
4.1 เศรษฐกิจ-สังคม	-	-	-	-	-
4.2 สาธารณสุข อาชีวอนามัยและความปลอดภัย	1. จัดให้มีแม่บ้านทำความสะอาด เก็บรวบรวมขยะมูลฝอย และเปลี่ยนถุงดำในถังขยะทุกห้อง และส่วนต่างๆ ของโครงการเป็นประจำทุกวัน จากนั้นจึงนำขยะที่รวบรวมได้ไปไว้ยังห้องพักขยะมูลฝอยรวมซึ่งอยู่บริเวณด้านหลังอาคาร เพื่อให้รถเก็บขนขยะของเขตพญาไทเก็บขนออกไป	✓	- โครงการจัดให้มีแม่บ้านทำการเก็บรวบรวมมูลฝอยจากส่วนต่างๆ ภายในโครงการไปไว้ยังห้องพักขยะมูลฝอยรวมทุกวัน วันละ 3 ครั้ง เพื่อให้รถเก็บขนขยะของเขตพญาไทมาเก็บขนไปกำจัด	ภาพที่ 2.2-6	-

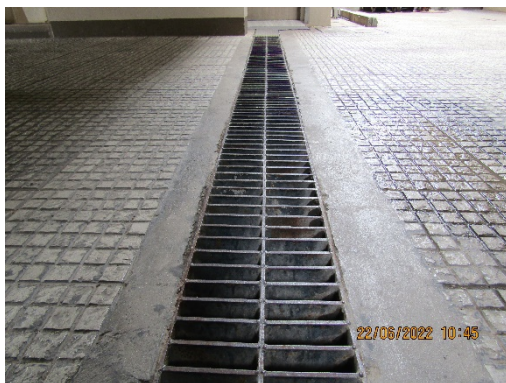
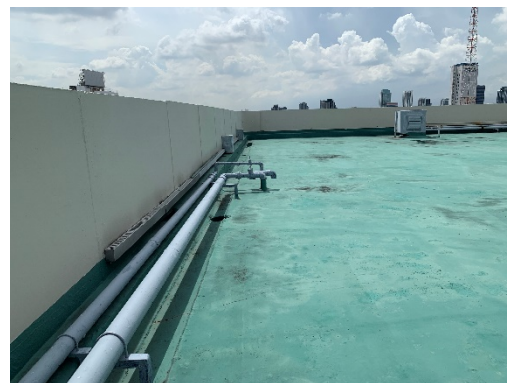
ภาพที่ 2.2-7 การระบายน้ำภายในโครงการ

2. น้ำทิ้งที่ระบายออกจากพื้นที่โครงการจะต้องระบายลงสู่ท่อระบายน้ำสาธารณะของเขตพญาไทบริเวณซอยอินทามระ 31 (ด้านหลังโครงการ) เท่านั้น	✓	- น้ำทิ้งที่ผ่านการบำบัดเรียบร้อยแล้ว โครงการจะระบายลงสู่ท่อระบายน้ำสาธารณะของเขตพญาไท บริเวณซอยอินทามระ 31	ภาพที่ 2.2-7	-

3.7 การระบายน้ำและป้องกันน้ำท่วม	1. น้ำทิ้งที่ผ่านการบำบัดแล้วจะต้องระบายลงสู่ท่อระบายน้ำสาธารณะของเขตพญาไท (ซอยอินทามระ 31. ซึ่งอยู่ด้านหลังโครงการเท่านั้น	✓	- น้ำทิ้งที่ผ่านการบำบัดเรียบร้อยแล้ว โครงการจะระบายลงสู่ท่อระบายน้ำสาธารณะของเขตพญาไท บริเวณซอยอินทามระ 31	ภาพที่ 2.2-7	-

2. จัดให้มีท่อระบายน้ำคอนกรีตเสริมเหล็กขนาดเส้นผ่าศูนย์กลาง 200 มม. และบ่อพักขนาด 0.4 x 0.4 ม. มีความลาดชันเท่ากับ 1 : 200 ใ้รอบพื้นที่โครงการ	✓	- โครงการจัดให้มีท่อระบายน้ำคอนกรีตเสริมเหล็กใ้รอบพื้นที่โครงการ	ภาพที่ 2.2-7	-

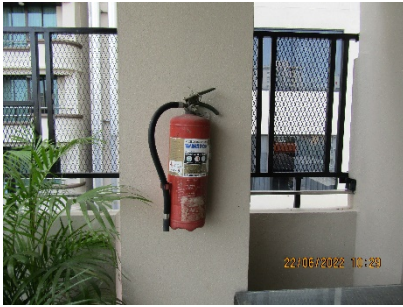
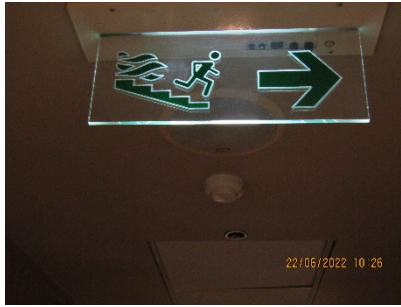
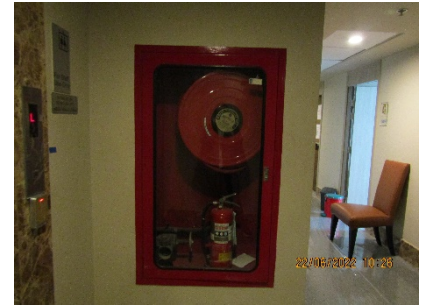
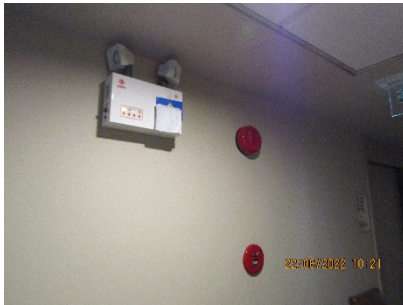
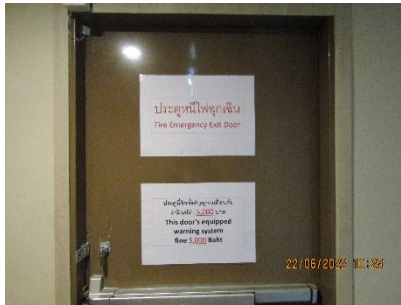
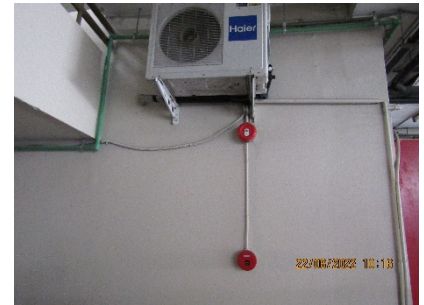
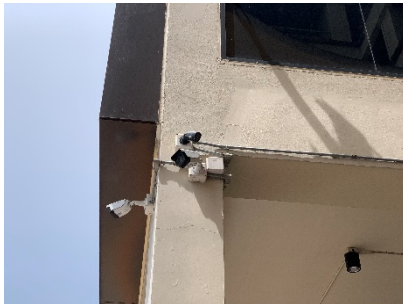
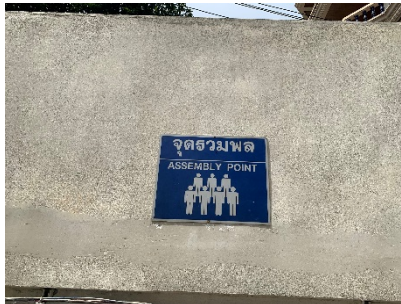
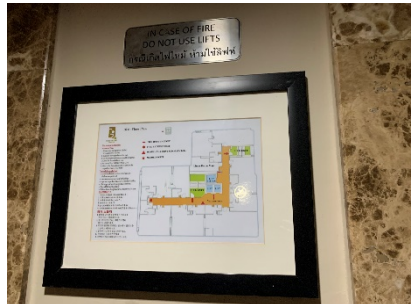
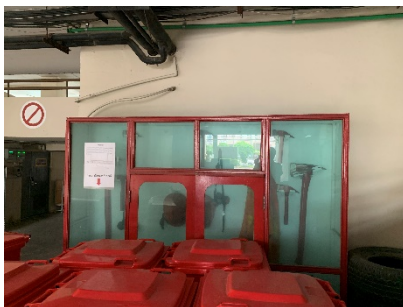
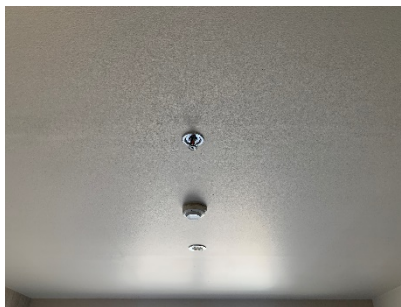
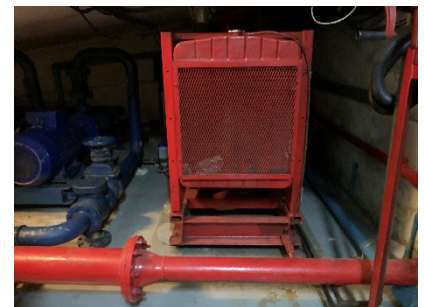
ภาพที่ 2.2-8 ระบบป้องกันและเตือนอัคคีภัย

6. จัดให้มีป้ายแสดงเส้นทางหนีไฟ และตำแหน่งของอุปกรณ์ดับเพลิง รวมทั้งวิธีการใช้อุปกรณ์อย่างชัดเจน	✓ - โครงการจัดให้มีการติดตั้งป้ายแสดงเส้นทางหนีไฟ และตำแหน่งของอุปกรณ์ดับเพลิง รวมทั้งวิธีการใช้อุปกรณ์อย่างชัดเจนไว้บริเวณโถงทางเดิน โถงลิฟต์ และบริเวณพื้นที่ส่วนกลางต่างๆ อย่างชัดเจน	ภาพที่ 2.2-8	-

7. จัดให้มีระบบตรวจจับเพลิงไหม้ ประกอบด้วย ระบบตรวจจับควัน (Smoke Detector) และระบบตรวจจับความร้อน (Heat Detector) กระจายตามเพดานห้องพักทุกห้อง ห้องละ 1 ตำแหน่ง และพื้นที่อื่นๆ ทั่วทั้งอาคารโรงแรม	✓ - โครงการมีการติดตั้งระบบตรวจจับควัน (Smoke Detector) และระบบตรวจจับความร้อน (Heat Detector) กระจายตามเพดานห้องพักทุกห้อง และพื้นที่อื่นๆ ทั่วทั้งอาคารโรงแรม	ภาพที่ 2.2-8	-

8. จัดให้มีสัญญาณแสงแจ้งเหตุเพลิงไหม้เป็นโคมสีแดงครอบหลอดไฟ และระบบสัญญาณเสียงเตือนภัย (Bell Alarm) เป็นกระดิ่งขนาด 6 นิ้ว ระดับเสียง 90 เดซิเบลทุกระยะ 10 ฟุต ซึ่งเมื่อมีเหตุเพลิงไหม้จะต้องมีพนักงานกดกริ่งดังกล่าวดังกล่าวเพื่อเป็นสัญญาณให้ผู้ที่พักอาศัยอยู่ในโครงการทราบภายใน 3-5 นาที หลังจากเกิดเหตุ และจัดให้มีเสียงประกาศเตือนภัย 5 ภาษา เพื่อแจ้งให้ผู้เข้าพักภายในโครงการทราบ	✓ - โครงการจัดให้มีการติดตั้งระบบสัญญาณเสียงเตือนภัย (Bell Alarm) เป็นกระดิ่ง ในพื้นที่โครงการเพื่อเป็นสัญญาณให้ผู้ที่พักอาศัยอยู่ในโครงการทราบเมื่อเกิดเหตุเพลิงไหม้	ภาพที่ 2.2-8	-

4.2 สาธารณสุข อาชีวอนามัยและความปลอดภัย (ต่อ)	9. จัดให้มีท่อเย็น เป็นท่อโลหะผิวเรียบขนาดเส้นผ่าศูนย์กลาง 4 นิ้ว ติดตั้งตั้งแต่ชั้นล่างจนถึงชั้นบนสุดของอาคาร โดยท่อเย็นทั้งหมดต้องต่อเข้ากับท่อประทาส่งน้ำและระบบจ่ายน้ำจากเครื่องสูบน้ำดับเพลิงเข้าสู่ระบบสายฉีดน้ำดับเพลิงและระบบหัวจ่ายน้ำดับเพลิงอัตโนมัติ (Sprinkler)	✓ - โครงการจัดให้มีการติดตั้งท่อเย็นขนาดเส้นผ่าศูนย์กลาง 4 นิ้ว ต่อเข้ากับท่อประทาส่งน้ำและระบบจ่ายน้ำจากเครื่องสูบน้ำดับเพลิง เข้าสู่ระบบสายฉีดน้ำดับเพลิงและระบบหัวจ่ายน้ำดับเพลิงอัตโนมัติ (Sprinkler)	ภาพที่ 2.2-8	-

10. จัดให้มีตู้อุปกรณ์ดับเพลิง (Fire Hose System) ไว้ภายในอาคารโรงแรมทุกชั้นตั้งแต่ชั้นล่างจนถึงชั้นดาดฟ้าชั้นละ 1 ตำแหน่ง โดยภายในตู้ต้องประกอบด้วยสายฉีดน้ำ ขวานผจญเพลิง ถังมือทนความร้อน และเครื่องดับเพลิงเคมีชนิดมือถือ ประเภทเคมีแห้งขนาดถังละ 4 กก.	✓ - โครงการจัดให้มีการติดตั้งตู้อุปกรณ์ดับเพลิง (Fire Hose System) ไว้ภายในอาคารโรงแรม โดยภายในตู้ต้องประกอบด้วยสายฉีดน้ำ และเครื่องดับเพลิงเคมีชนิดมือถือ	ภาพที่ 2.2-8	-

11. จัดให้มีถังเคมีดับเพลิงชนิดมือถือ (Fire Extinguisher) ไว้ภายนอกตู้อุปกรณ์ดับเพลิง โดยติดตั้งไว้ในห้องเครื่อง ห้องปั๊ม และห้องครัว ห้องละ 1 ถัง และบริเวณทางเดินตรงข้ามประตูทางเข้าบันไดหนีไฟของอาคารโรงแรมทุกชั้น ชั้นละ 1 ถัง	✓ - โครงการจัดให้มีถังเคมีดับเพลิงชนิดมือถือ (Fire Extinguisher) ไว้ภายนอกตู้อุปกรณ์ดับเพลิง และติดตั้งไว้ในพื้นที่ส่วนกลางต่างๆ	ภาพที่ 2.2-8	-

4.2 สาธารณสุข อาชีวอนามัยและความปลอดภัย (ต่อ)	12. จัดให้มีระบบฉีดพ่นอัตโนมัติ (Sprinkler) ติดตั้งไว้ในห้องพักห้องละ 1 ตำแหน่ง และพื้นที่อื่นๆ ทั่วทั้งอาคารโรงแรมในอัตรา 10 ตร.ม./หัว	✓ - โครงการจัดให้มีการติดตั้งระบบฉีดพ่นอัตโนมัติ (Sprinkler) ติดตั้งไว้ในห้องพักห้องละ 1 ตำแหน่ง และพื้นที่อื่นๆ ทั่วทั้งอาคารโรงแรม	ภาพที่ 2.2-8	-

13. ติดตั้งหัวรับน้ำสำรองและหัวรับน้ำดับเพลิงเชื่อมต่อกับระบบท่อน้ำของอาคาร สามารถต่อเข้ากับสายฉีดน้ำดับเพลิงของตำรวจดับเพลิงได้อย่างสะดวกและรวดเร็ว	✓ - โครงการจัดให้มีการติดตั้งหัวรับน้ำสำรองและหัวรับน้ำดับเพลิงเชื่อมต่อกับระบบท่อน้ำของอาคาร สามารถต่อเข้ากับสายฉีดน้ำดับเพลิงของตำรวจดับเพลิงได้อย่างสะดวกและรวดเร็ว	ภาพที่ 2.2-8	-

14. จัดเตรียมอุปกรณ์สำรองสำหรับการดับเพลิงไว้ในตู้สีแดง บริเวณชั้นล่างของอาคารจอดรถภายในตู้ประกอบด้วยอุปกรณ์ต่างๆ ได้แก่ ขวานผจญเพลิงขนาดต่างๆ หมวกนิรภัย ถังดับเพลิง สายยาง รองเท้าบูธ และถุงมือเป็นอุปกรณ์สำคัญสำหรับการดับเพลิงเบื้องต้น ก่อนรถดับเพลิงจากสถานีตำรวจดับเพลิงสุทธินารจะเข้ามาช่วยเหลือ	✓ - โครงการมีการจัดเตรียมอุปกรณ์สำรองสำหรับการดับเพลิงไว้ในตู้สีแดงบริเวณชั้นล่างของอาคารจอดรถ ภายในตู้ประกอบด้วยอุปกรณ์ต่างๆ ได้แก่ ขวานผจญเพลิงขนาดต่างๆ หมวกนิรภัย ถังดับเพลิง สายยาง รองเท้าบูธ และถุงมือ เป็นอุปกรณ์สำคัญสำหรับการดับเพลิงเบื้องต้น ก่อนรถดับเพลิงจากสถานีตำรวจดับเพลิงสุทธินารจะเข้ามาช่วยเหลือ	ภาพที่ 2.2-8	-

15. จัดให้มีการตรวจตราและซ่อมแซมอุปกรณ์สัญญาณเตือนภัยและมีการทดสอบระบบสัญญาณเตือนภัยเป็นประจำทุก 3 เดือน	✓ - โครงการกำหนดให้มีเจ้าหน้าที่ทำการตรวจสอบอุปกรณ์สัญญาณเตือนภัยและทดสอบระบบสัญญาณเตือนภัย ทุกๆ 1 เดือน	ภาพที่ 2.2-8	-

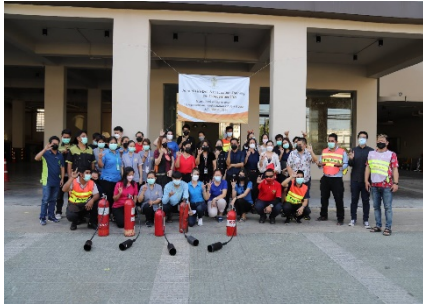
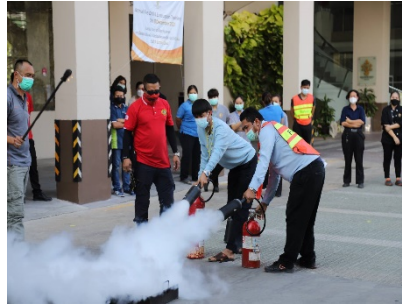
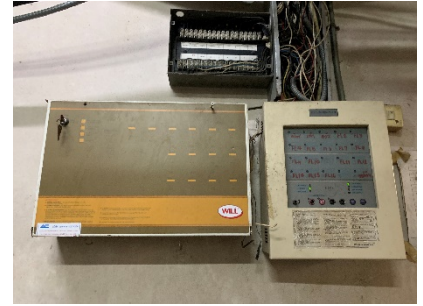
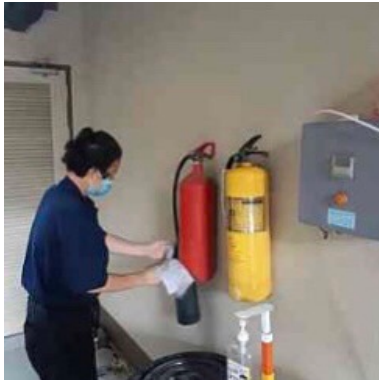
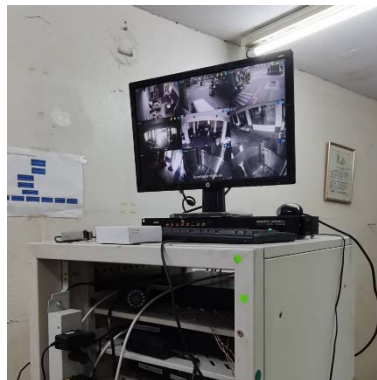
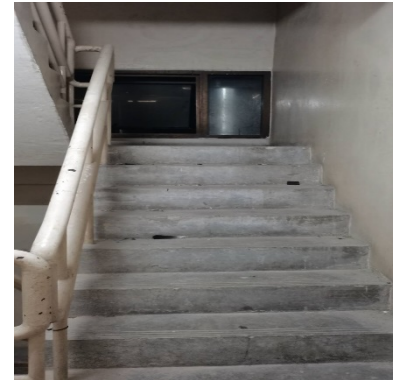
ภาพที่ 2.2-8 ระบบป้องกันและเตือนอัคคีภัย (ต่อ)

4.2 สาธารณสุข อาชีวอนามัยและความปลอดภัย (ต่อ)	16. ประสานงานกับสถานตำรวจดับเพลิงสุทธีสาร ในการจัดฝึกซ้อมกรณีเกิดเพลิงไหม้อย่างน้อยปีละ 1 ครั้ง เพื่อซักซ้อมความเข้าใจและการปฏิบัติตนในกรณีเกิดเพลิงไหม้ รวมทั้งฝึกซ้อมการอพยพออกจากอาคาร ตามแผนกำหนดความปลอดภัยของโครงการ	✓ - โครงการจัดให้มีการซ้อมดับเพลิงในโครงการ ปีละ 2 ครั้ง	ภาพที่ 2.2-8 เอกสารแนบ 3	-

17. ติดตั้งป้ายแสดงจุดรวมพลไว้บริเวณด้านหน้าโครงการ	✓ - โครงการจัดให้มีพื้นที่จุดรวมพลอยู่บริเวณด้านหน้าโครงการ	ภาพที่ 2.2-8	-
	18. ปฏิบัติตามมาตรการป้องกันแก้ไขและลดผลกระทบสิ่งแวดล้อมในระยะดำเนินการทั้งหมดอย่างเคร่งครัด	✓ - โครงการมีการปฏิบัติตามมาตรการป้องกันแก้ไขและลดผลกระทบสิ่งแวดล้อมในระยะดำเนินการทั้งหมดอย่างเคร่งครัด	-	-

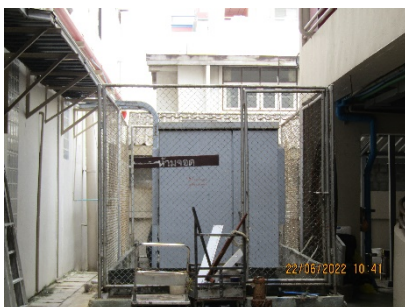
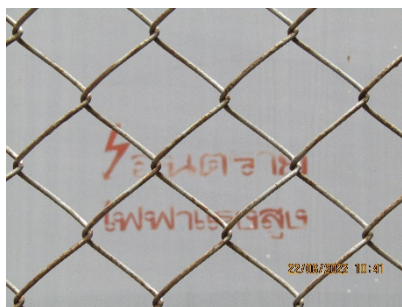
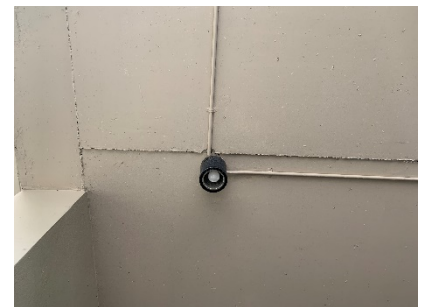
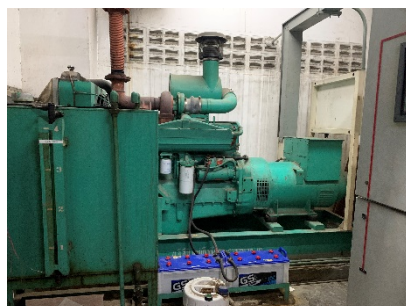
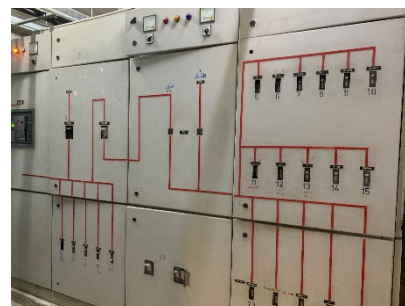
ภาพที่ 2.2-9 ระบบไฟฟ้าภายในโครงการ

3.4 การใช้พลังงานและไฟฟ้า	1. ดำเนินการติดตั้งมิเตอร์ไฟฟ้าแรงสูง หม้อแปลง และอุปกรณ์ป้องกันตามมาตรการของการไฟฟ้านครหลวง ที่เสาไฟฟ้าที่อยู่ใกล้เคียงพื้นที่โครงการที่สุด	✓	- โครงการทำการติดตั้งมิเตอร์ไฟฟ้าแรงสูง หม้อแปลง และอุปกรณ์ป้องกันตามมาตรการของการไฟฟ้านครหลวง	ภาพที่ 2.2-9	-

2. ทำการรับกระแสไฟฟ้าแรงดันสูงจากการไฟฟ้านครหลวงเท่านั้น	✓	- โครงการรับกระแสไฟฟ้าแรงดันสูงจากการไฟฟ้านครหลวงตามที่ระบุไว้ในมาตรการ	ภาพที่ 2.2-9	-
	3. จัดให้มีการติดตั้งดวงไฟส่องสว่าง ทั้งในห้องพัก ทางเดินภายในอาคาร และบริเวณพื้นที่รอบโครงการ เพื่อให้แสงสว่างและความสะดวกในการทำกิจกรรมต่างๆ	✓	- โครงการจัดให้มีการติดตั้งไฟส่องสว่างตลอดแนวเส้นทางภายในโครงการ และถนนทางด้านทิศใต้ของโครงการ เพื่อให้แสงสว่างและความสะดวกในการทำกิจกรรมต่างๆ ในเวลากลางคืน	ภาพที่ 2.2-2 ภาพที่ 2.2-3	-

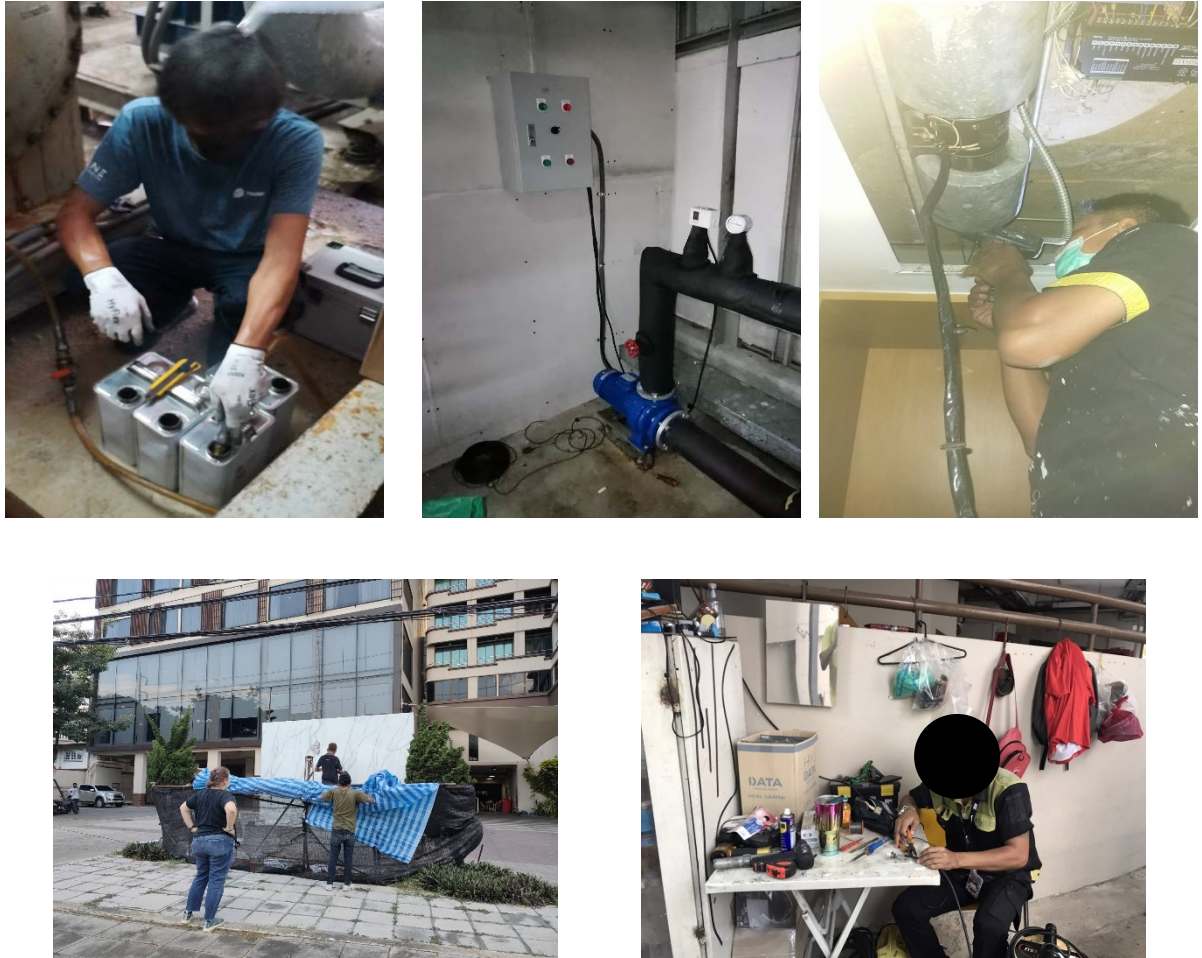
ภาพที่ 2.2-10 การซ่อมแซมระบบต่างๆ ภายในโครงการ

3.2 การคมนาคม (ต่อ)	10. ทำการดูแลซ่อมแซมถนนและอุปกรณ์ประกอบต่างๆ ให้ใช้การได้ดีอยู่เสมอ เมื่อพบว่าชำรุดจะต้องทำการซ่อมแซมทันที	✓ - โครงการจัดให้มีเจ้าหน้าที่คอยดูแลถนนหรืออุปกรณ์ต่างๆ ภายในโครงการให้ใช้การได้ดีอยู่เสมอ เมื่อพบว่าชำรุดจะต้องทำการซ่อมแซมทันที	ภาพที่ 2.2-10	-

4. ตรวจตราระบบสุขาภิบาลต่างๆ หากพบว่ามีอุปกรณ์ใดชำรุด เสียหาย หรือขั้นตอนการทำงานบกพร่อง ต้องรีบดำเนินการซ่อมแซมแก้ไขทันที	✓	- โครงการจัดให้มีเจ้าหน้าที่คอยตรวจสอบระบบสุขาภิบาลในโครงการอยู่เสมอ หากพบมีการชำรุด เสียหาย หรือทำงานไม่มีประสิทธิภาพ จะดำเนินการซ่อมแซมทันที	ภาพที่ 2.2-10	-

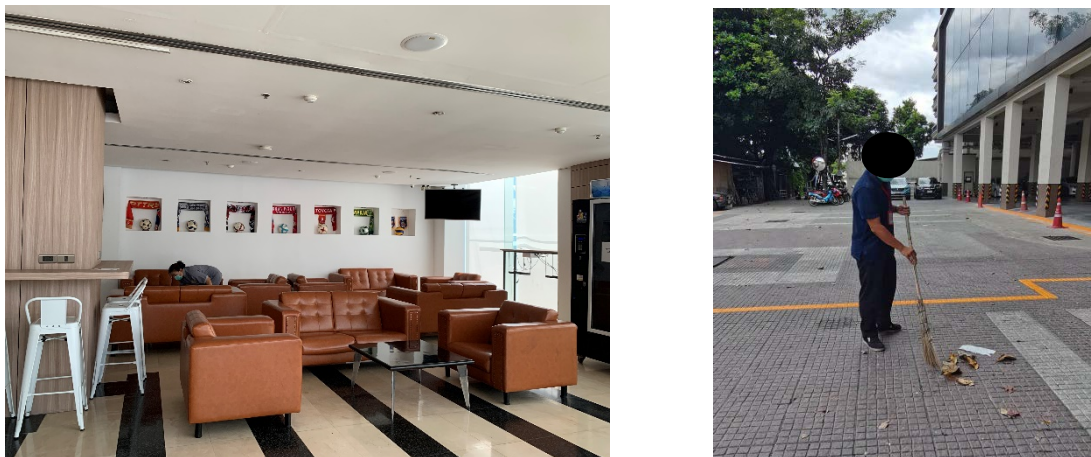
ภาพที่ 2.2-11 การทำความสะอาดพื้นที่ส่วนกลาง

3. ดูแลความสะอาดและความเป็นระเบียบเรียบร้อยของสถานที่ให้ถูกสุขลักษณะ	✓	- โครงการจัดให้มีเจ้าหน้าที่คอยดูแลความสะอาดบริเวณพื้นที่โครงการให้เป็นระเบียบเรียบร้อย และถูกสุขลักษณะอยู่เสมอ	ภาพที่ 2.2-11	-
