บทที่ 2

ผลการปฏิบัติตามมาตรการป้องกันและแก้ไขผลกระทบสิ่งแวดล้อม

ตารางที่ 2.1-1 แบบรายงานผลการปฏิบัติตามมาตรการป้องกันและแก้ไขผลกระทบสิ่งแวดล้อม และมาตรการติดตามตรวจสอบผลกระทบสิ่งแวดล้อม
ของโครงการ เจ ดับบลิว แมริออท เขาหลัก รีสอร์ท แอนด์ สปา (JW Marriott Khao Lak Resort & Spa)

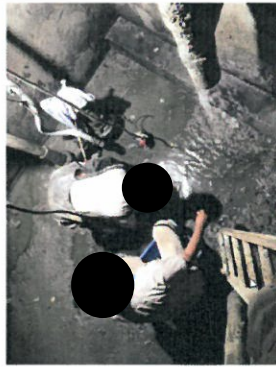
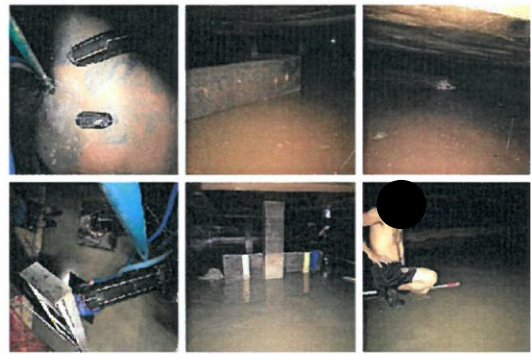
2. การระบายน้ำฝน	1. ขุดลอกท่อระบายน้ำในโครงการเป็นประจำทุกปี	✓	โครงการจัดเจ้าหน้าที่คอยตรวจสอบท่อระบายน้ำภายในโครงการให้มีสภาพดีอยู่เสมอ หากพบว่ามีปริมาณตะกอนมากขึ้นจะดำเนินการขุดลอกท่อโดยทันที	รูปที่ 2-3	-

รูปที่ 2-3 แสดงเจ้าหน้าที่คอยตรวจสอบท่อระบายน้ำภายในโครงการ

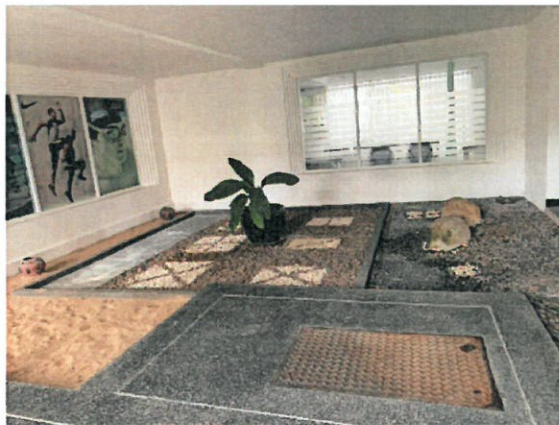
2. จัดให้มีบ่อหน่วงน้ำปริมาตรเก็บกัก 2,733 ลบ.ม. เพื่อเก็บกักน้ำฝนส่วนเกิน	✓	โครงการมีบ่อหน่วงน้ำปริมาตรเก็บกัก 2,733 ลบ.ม. เพื่อเก็บกักน้ำฝนส่วนเกิน	รูปที่ 2-4	-

รูปที่ 2-4 แสดงบ่อหน่วงน้ำภายในโครงการ

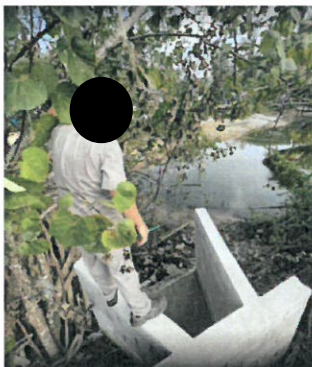
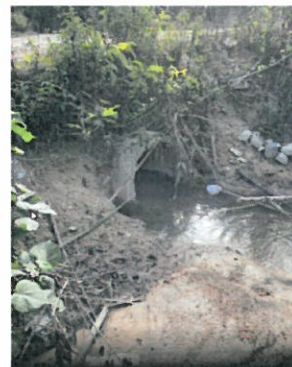
3. เมื่อฝนหยุดตกแล้ว ให้สูบน้ำฝนส่วนเกินออกสู่ลำรางสาธารณะในอัตราไม่เกิน 29.63 ลบ.ม./นาที่	✓	โครงการมีการสูบน้ำฝนส่วนเกินออกสู่ลำรางสาธารณะ เมื่อฝนหยุดตกแล้ว	รูปที่ 2-5	-

รูปที่ 2-5 แสดงรางระบายน้ำฝนส่วนเกินของโครงการ

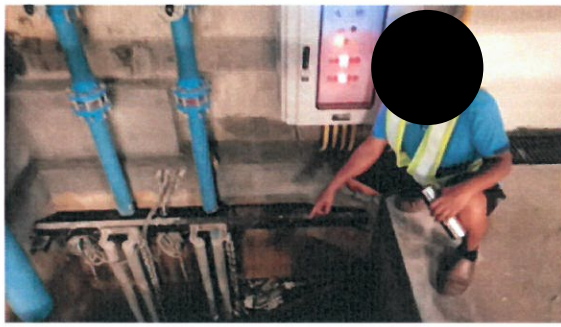
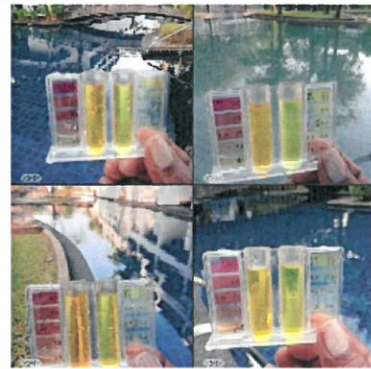
3. ให้ตรวจเช็คระบบบำบัดน้ำจากสระว่ายน้ำในโครงการ ให้อยู่ในสภาพพร้อมใช้งานอยู่เสมอ	✓	โครงการจัดให้มีเจ้าหน้าที่คอยตรวจสอบระบบบำบัดน้ำจากสระว่ายน้ำในโครงการ ให้อยู่ในสภาพพร้อมใช้งานอยู่เสมอ	รูปที่ 2-14	-

รูปที่ 2-14 แสดงเจ้าหน้าที่คอยตรวจสอบดูแลระบบบำบัดน้ำจากสระว่ายน้ำในโครงการ

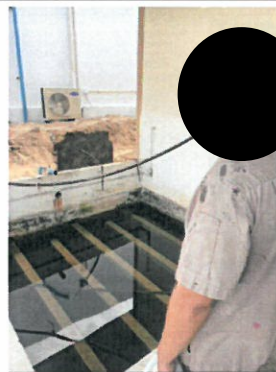
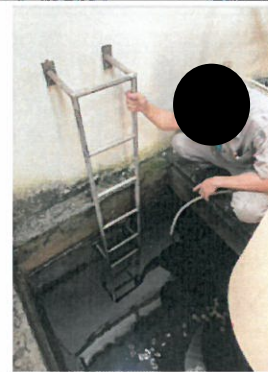
4. น้ำทิ้งที่ผ่านการบำบัดแล้ว ปริมาณ 257.72 ลบ.ม./วัน และน้ำฝนในบ่อหน่วงน้ำมาใช้รดน้ำต้นไม้ภายในโครงการ	✓	โครงการนำน้ำทิ้งที่ผ่านการบำบัดแล้ว และน้ำฝนในบ่อหน่วงน้ำมาใช้รดน้ำต้นไม้ภายในโครงการ	รูปที่ 2-2 และรูปที่ 2-15	-

รูปที่ 2-15 แสดงน้ำทิ้งที่ผ่านการบำบัดแล้วของโครงการ

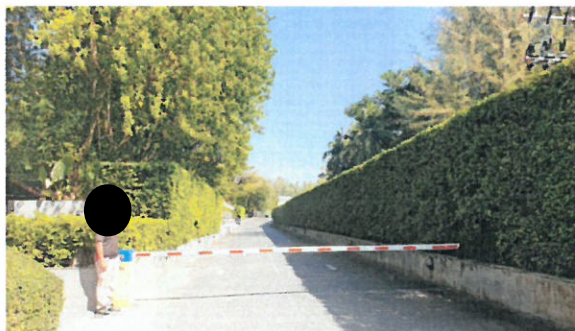
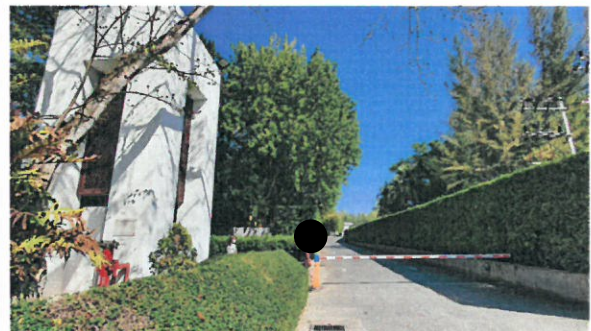
5. การจราจร	1. จัดหาयरักษาการณ์บริเวณทางเข้าออกโครงการ และบริเวณที่จอดรถ เพื่อช่วยควบคุมรถยนต์ เข้า-ออกโครงการ และช่วยดูแลการจอดรถ	✓	โครงการจัดให้มีเจ้าหน้าที่คอยอำนวยความสะดวกด้านการจราจร บริเวณทางเข้า - ออกโครงการ และช่วยดูแลการจอดรถภายในโครงการ	รูปที่ 2-16	-

4. ทางออกจากโครงการสู่ถนนสาธารณะ ให้มีระบบแบ่งกันหรือไม้กั้นการจราจร ควบคุมรถออกจากโครงการ	✓	โครงการติดตั้งไม้กั้นการจราจร เพื่อควบคุมรถออกจากโครงการ	รูปที่ 2-16	-

รูปที่ 2-16 แสดงเจ้าหน้าที่คอยอำนวยความสะดวกด้านการจราจร บริเวณทางเข้า - ออกโครงการ
และช่วยดูแลการจอดรถภายในโครงการ

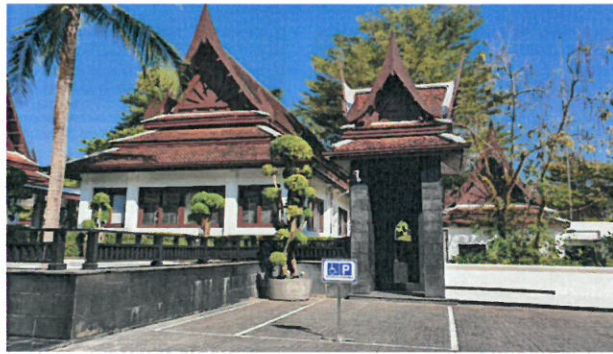
ข้อ	มาตรการป้องกันและแก้ไขผลกระทบสิ่งแวดล้อม	ผลการปฏิบัติตามมาตรการ	รายละเอียดการปฏิบัติตามมาตรการ	เอกสารอ้างอิง	ข้อเสนอแนะ /แนวทางแก้ไข
	5. จัดให้มีที่จอดรถยนต์ในโครงการรวม จำนวน 47 คัน และที่จอดรถจักรยานอีก 5 คัน เพื่อรองรับผู้พักอาศัยในโครงการ	✓	โครงการจัดให้มีที่จอดรถเพียงพอต่อผู้เข้ามาพักอาศัยภายในโครงการ	รูปที่ 2-18	-

รูปที่ 2-18 แสดงพื้นที่จอดรถภายในโครงการ (ต่อ)

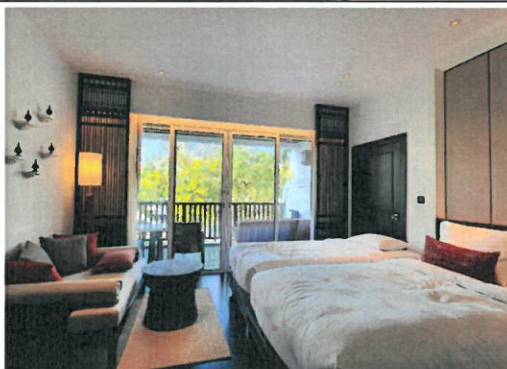
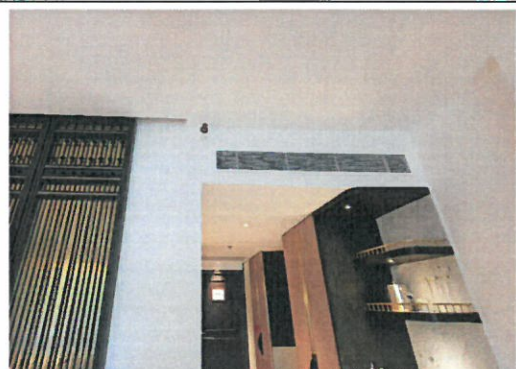
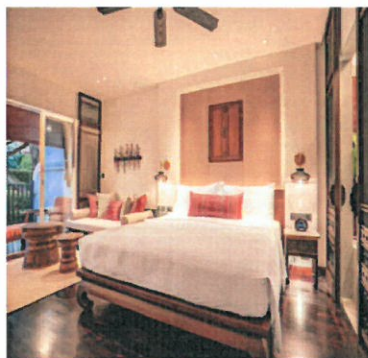
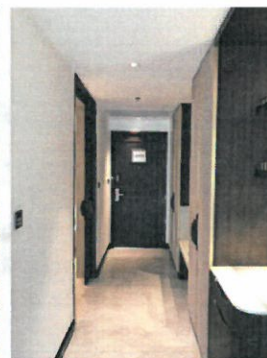
7. การใช้พลังงาน	1. ไฟฟ้าแสงสว่างในห้องพักให้ใช้หลอดไฟฟ้าฟลูออเรสเซนต์	✓	โครงการเลือกใช้อุปกรณ์ไฟฟ้าที่ให้แสงสว่าง โดยใช้หลอดไฟฟ้าฟลูออเรสเซนต์ในห้องพักภายในโครงการ	รูปที่ 2-19	-

รูปที่ 2-19 แสดงไฟฟ้าแสงสว่างในห้องพัก ภายในโครงการ

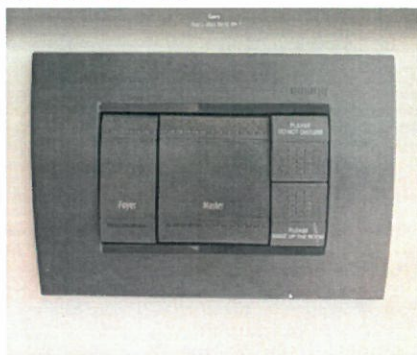
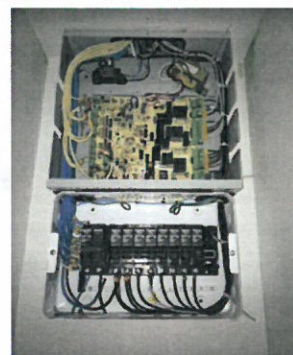
2. ให้ใช้ระบบกฏูญเจดัดไฟฟ้าในห้องพัก เมื่อแขกออกจากห้องพัก	✓	โครงการจัดให้มีระบบกฏูญเจดัดไฟฟ้าในห้องพักเมื่อแขกออกจากห้องพัก	รูปที่ 2-20	-
	3. ปลุกต้นไม้ยืนต้นรอบๆ อาคาร เพื่อให้ร่มเงาแก่อาคาร ซึ่งจะช่วยประหยัดพลังงานเครื่องปรับอากาศ	✓	โครงการจัดให้ปลุกต้นไม้ยืนต้นรอบๆ อาคาร เพื่อให้ร่มเงาแก่อาคาร และช่วยประหยัดพลังงานเครื่องปรับอากาศ	รูปที่ 2-21	-

รูปที่ 2-20 แสดงระบบกฏญแจตัดไฟฟ้าในห้องพักของโครงการ เมื่อแขกออกจากห้องพัก

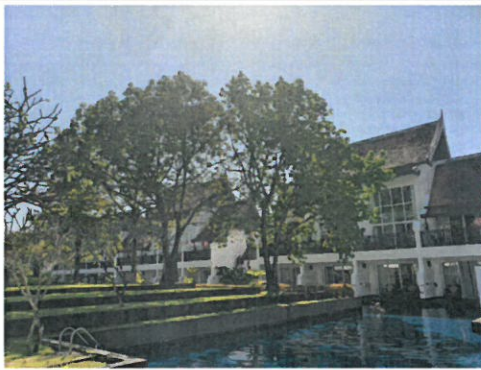
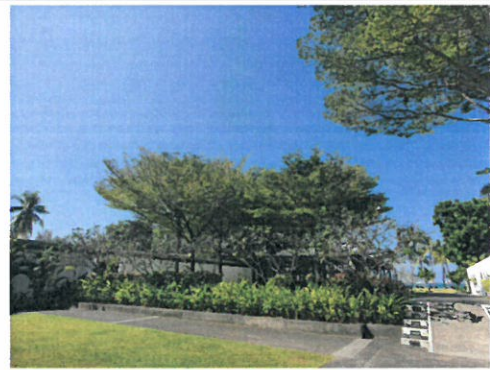
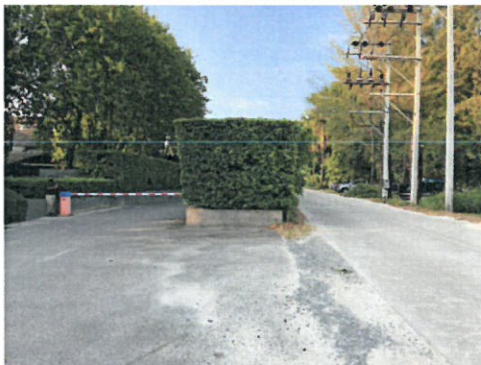
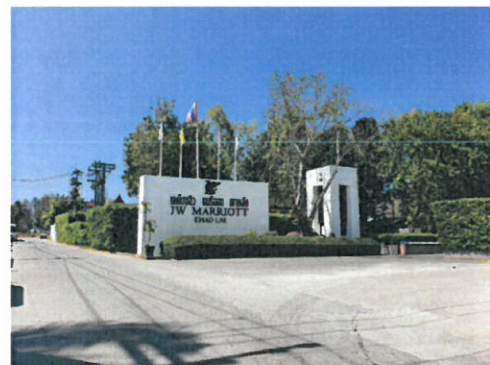
ข้อ	มาตรการป้องกันและแก้ไขผลกระทบสิ่งแวดล้อม	ผลการปฏิบัติตามมาตรการ	รายละเอียดการปฏิบัติตามมาตรการ	เอกสารอ้างอิง	ข้อเสนอแนะ/แนวทางแก้ไข
8. ทัศนียภาพของโครงการ	1. จัดให้มีพื้นที่สีเขียวในโครงการประมาณ 40,241.1 ตร.ม.	✓	โครงการมีพื้นที่สีเขียวในโครงการประมาณ 40,241.1 ตร.ม.	รูปที่ 2-21 และรูปที่ 2-23	-

รูปที่ 2-23 แสดงพื้นที่สีเขียวในโครงการ รอบพื้นที่โครงการตามแนวรั้ว และรอบแนวอาคารโรงแรมของโครงการ (ต่อ)

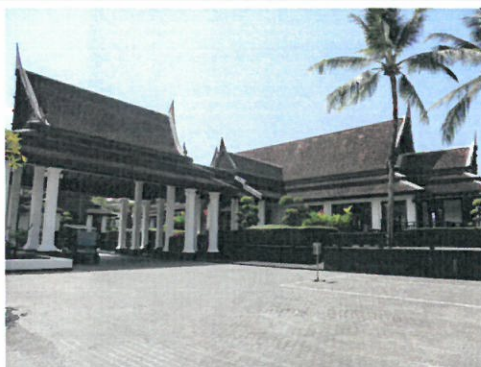
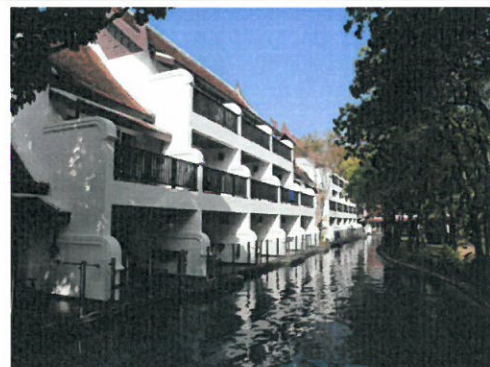
4. อาคารที่มีอยู่ในโครงการทั้งหมด ออกแบบเป็นทรงไทย ทำให้กลมกลืนกับสภาพชนบท	✓	โครงการออกแบบอาคารภายในโครงการ เป็นทรงไทย ทำให้กลมกลืนกับสภาพชนบท	รูปที่ 2-24	-

รูปที่ 2-24 แสดงการออกแบบอาคารเป็นทรงไทยทำให้กลมกลืนกับสภาพชนบท

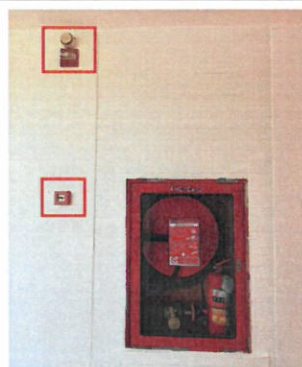
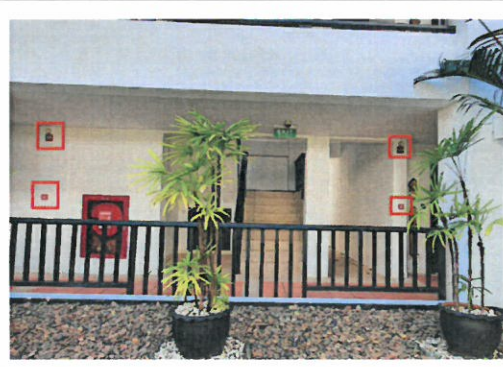
9. การป้องกันอัคคีภัยและธรรมชาติ	ก. อัคคีภัย				
	1. จัดให้มีเครื่องตรวจจับความร้อน กริ่งสัญญาณเตือนอัคคีภัยพร้อมปุ่มกด ติดตั้งไว้ในห้องพักทุกห้อง และอาคารบริการทุกหลัง	✓	โครงการติดตั้งเครื่องตรวจจับความร้อน กริ่งสัญญาณเตือนอัคคีภัยพร้อมปุ่มกด ไว้ในห้องพัก และอาคารบริการทุกหลัง	รูปที่ 2-25	-

รูปที่ 2-25 แสดงตำแหน่งเครื่องตรวจจับความร้อน กริ่งสัญญาณเตือนอัคคีภัยพร้อมปุ่มกด
ไว้ในห้องพัก และอาคารบริการของโครงการ

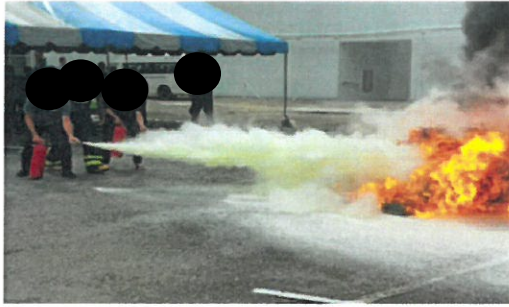
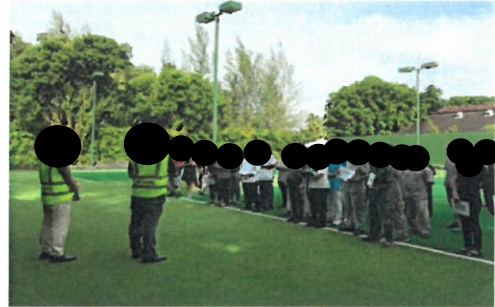
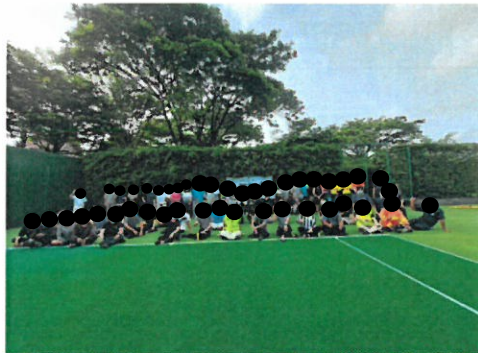
3. ฝึกอบรมภาคปฏิบัติพนักงานทุกคนในโรงแรม ให้สามารถใช้อุปกรณ์ดับเพลิงในอาคารโรงแรม และอาคารอื่นๆ ของโครงการ โดยทำการฝึกอบรมเป็นประจำทุกปี ด้วยเจ้าหน้าที่ดับเพลิงทางราชการ	✓	โครงการฝึกอบรมภาคปฏิบัติพนักงานทุกคนในโรงแรม ให้สามารถใช้อุปกรณ์ดับเพลิงในอาคารโรงแรม และอาคารอื่นๆ ของโครงการด้วยเจ้าหน้าที่ดับเพลิงทางราชการ	รูปที่ 2-27	-

รูปที่ 2-27 แสดงฝึกอบรมภาคปฏิบัติพนักงานทุกคนในโรงแรม ด้วยเจ้าหน้าที่ดับเพลิงทางราชการ

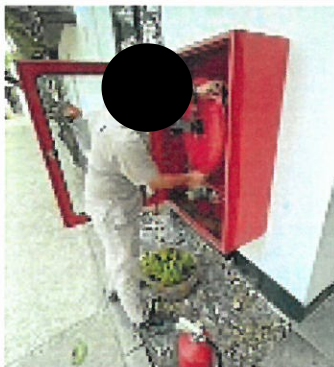
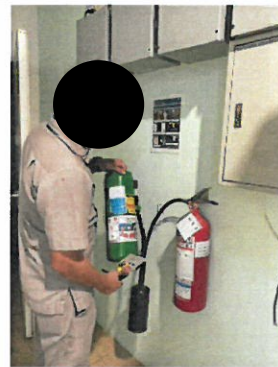
ข้อ	มาตรการป้องกันและแก้ไขผลกระทบสิ่งแวดล้อม	ผลการปฏิบัติตามมาตรการ	รายละเอียดการปฏิบัติตามมาตรการ	เอกสารอ้างอิง	ข้อเสนอแนะ/แนวทางแก้ไข
	4. กำหนดให้มีการตรวจสอบความพร้อมของอุปกรณ์ดับเพลิงทุกประเภทในโครงการ ทั้งชนิดถังดับเพลิง สายฉีดน้ำดับเพลิง และตรวจสอบการทำงานของระบบเตือนภัย โดยทำการตรวจสอบเป็นประจำทุกปี	✓	โครงการจัดเจ้าหน้าที่ตรวจสอบความพร้อมของอุปกรณ์ดับเพลิงทุกประเภทภายในโครงการอยู่เสมอ	รูปที่ 2-28	-

รูปที่ 2-28 แสดงเจ้าหน้าที่คอยตรวจสอบความพร้อมของอุปกรณ์ดับเพลิงภายในโครงการ

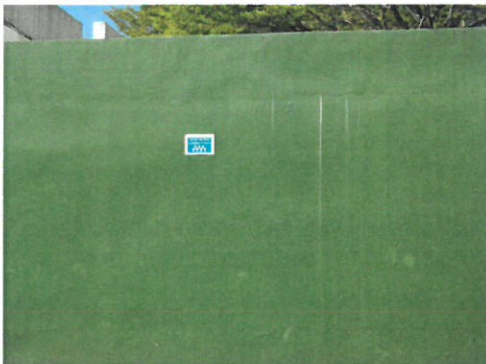
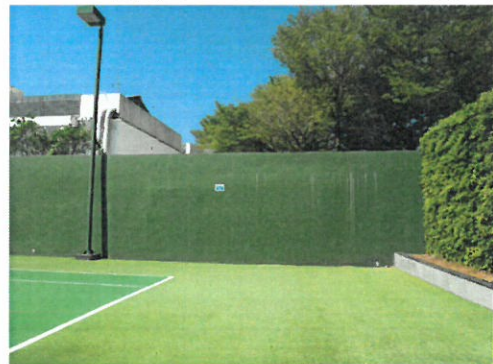
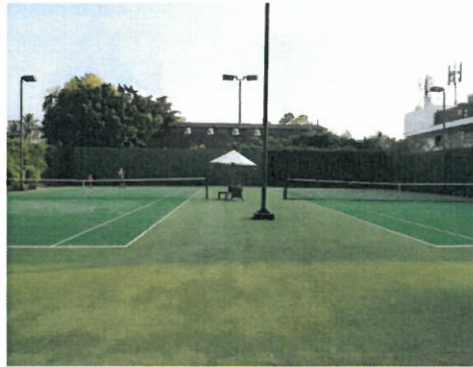
6. กำหนดพื้นที่ที่จะรวมคนอพยพออกจากอาคาร เมื่อเกิดเหตุเพลิงไหม้ให้เป็นสัดส่วน เพื่อไม่ให้เกิดการขัดขวางการปฏิบัติงานดับเพลิง โดยอาจพิจารณาพื้นที่บริเวณลานหน้าสระว่ายนํ้า ลานพักผ่อนริมทะเล ลานหน้า Lobby ถนนด้านหน้าโครงการด้านทิศตะวันออก และถนนสาธารณะทิศใต้	✓	โครงการกำหนดพื้นที่ที่จะรวมคนอพยพออกจากอาคารเมื่อเกิดเหตุเพลิงไหม้ บริเวณสนามเทนนิสด้านทิศตะวันออกของโครงการ เพื่อไม่ให้เกิดการขัดขวางการปฏิบัติงานดับเพลิง	รูปที่ 2-29	-

รูปที่ 2-29 แสดงป้ายจุดรวมพล ตำแหน่งจุดรวมพล บริเวณสนามเทนนิส ด้านทิศตะวันออกของโครงการ

รูปที่ 2-29 แสดงป้ายจุดรวมพล ตำแหน่งจุดรวมพล บริเวณสนามเทนนิส ด้านทิศตะวันออกของโครงการ (ต่อ)

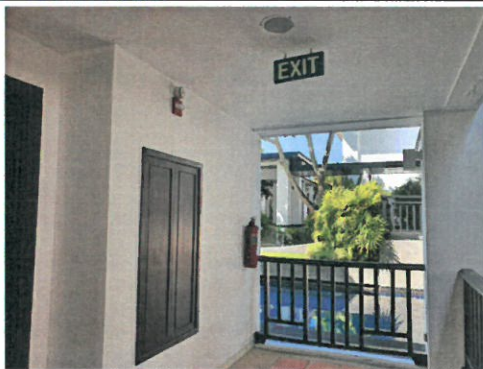
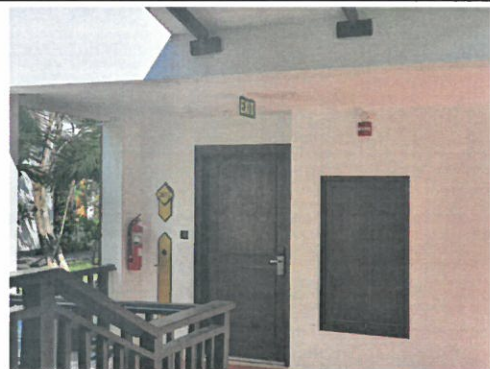
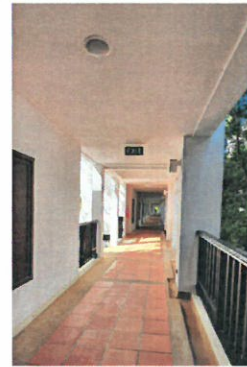
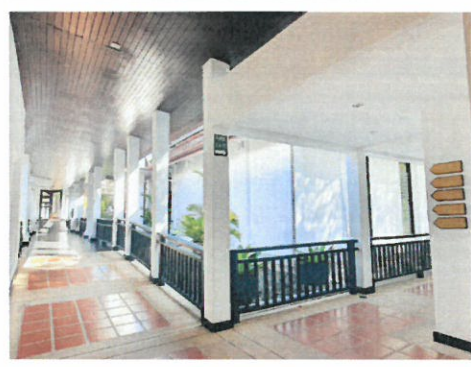
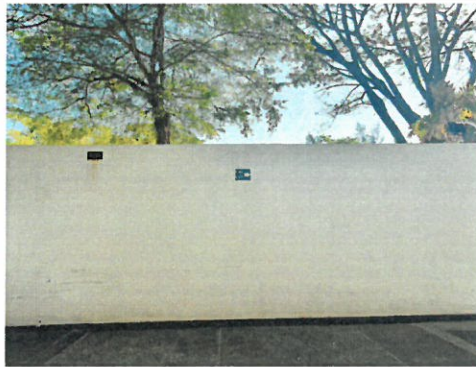
7. ติดตั้งป้ายบอกทิศทางบันไดหนีไฟทั้งภาษาไทย และภาษาอังกฤษให้ชัดเจน รวมทั้งพื้นที่อพยพไปที่ลานหน้าสระว่ายนํ้า ลานพักผ่อนริมทะเล ลานหน้า Lobby ถนนด้านหน้าโครงการทิศตะวันออก และถนนสาธารณะด้านทิศใต้	✓	โครงการติดตั้งป้ายบอกทิศทางหนีไฟ ที่มีข้อความว่า "EXIT" บริเวณทางออกสู่ภายนอกอาคาร รวมทั้งป้าย "จุดรวมพล ASSEMBLY POINT" ที่สนามเทนนิส ด้านทิศตะวันออกของโครงการ	รูปที่ 2-28 ถึงรูปที่ 2-30	-

รูปที่ 2-30 แสดงป้ายบอกทิศทางบันไดหนีไฟ

รูปที่ 2-30 แสดงป้ายบอกทิศทางบันไดหนีไฟ (ต่อ)

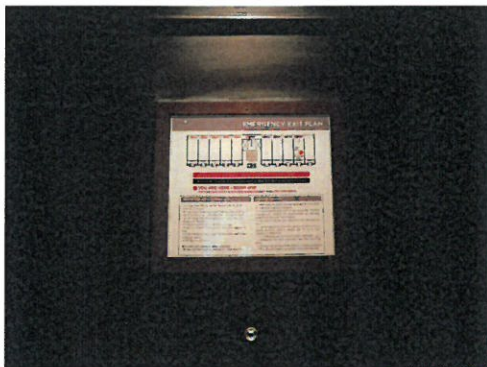
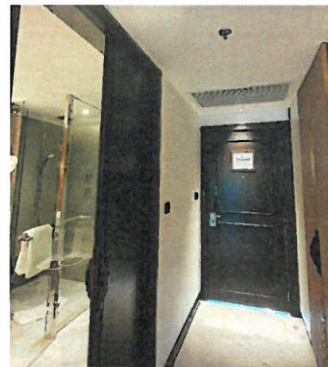
8. ทุกห้องพักให้ติดตั้งป้ายอธิบายตำแหน่งห้องพักนั้น ตำแหน่งติดตั้งอุปกรณ์ดับเพลิง และหมายเลขโทรศัพท์ฉุกเฉินติดต่อกภายในโรงแรมตำแหน่งปุ่มกดแจ้งสัญญาณเตือนภัยด้วยมือ และพื้นที่อพยพ	✓	โครงการติดตั้งป้ายอธิบายตำแหน่งห้องพัก ตำแหน่งติดตั้งอุปกรณ์ดับเพลิง หมายเลขโทรศัพท์ฉุกเฉินติดต่อกภายในโรงแรม และตำแหน่งปุ่มกดแจ้งสัญญาณเตือนภัยด้วยมือ และพื้นที่อพยพ	รูปที่ 2-31	-

รูปที่ 2-31 แสดงป้ายอธิบายตำแหน่งห้องพัก ตำแหน่งติดตั้งอุปกรณ์ดับเพลิง หมายเลขโทรศัพท์ฉุกเฉิน ติดต่อภายในโรงแรม และตำแหน่งปุ่มกดแจ้งสัญญาณเตือนภัยด้วยมือ ภายในโครงการ

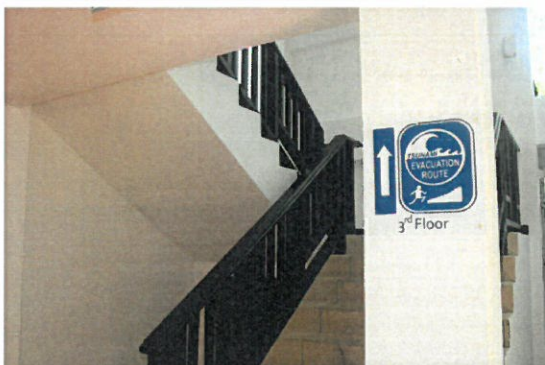
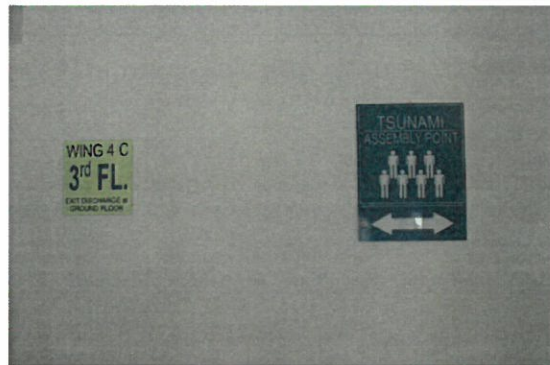
ข้อ	มาตรการป้องกันและแก้ไขผลกระทบสิ่งแวดล้อม	ผลการปฏิบัติตามมาตรการ	รายละเอียดการปฏิบัติตามมาตรการ	เอกสารอ้างอิง	ข้อเสนอแนะ/แนวทางแก้ไข
ข. ภัยธรรมชาติ คลื่นสึนามิ	1. ทางโครงการได้ออกแบบก่อสร้างอาคาร ในเขตติดต๋อชายหาดให้สูงไม่เกิน 7 เมตร และมีดาดฟ้าให้คนอพยพหนีภัย	✓	โครงการได้ออกแบบก่อสร้างอาคาร ในเขตติดต๋อชายหาดให้สูงไม่เกิน 7 เมตร และให้คนอพยพหนีภัยไปยังชั้น 3 ของโครงการ	รูปที่ 2-32	-

รูปที่ 2-32 แสดงป้ายอพยพหนีภัยไปยังชั้น 3 ของอาคารโครงการ

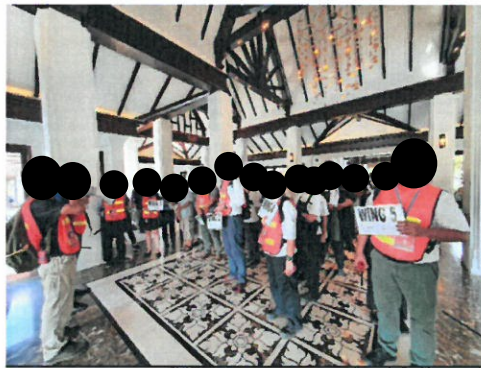
2. ทางโครงการต้องฝึกอบรมพนักงาน ให้ความรู้ ความเข้าใจในเรื่องการป้องกันตัวจากคลื่นสึนามิและการประสานงานหน่วยงานราชการในการเตือนภัยรวมทั้งการกักกัน กรณีเกิดคลื่นสึนามิเป็นประจำทุกปี	✓	โครงการได้ฝึกอบรมพนักงาน ให้ความรู้ ความเข้าใจในเรื่องการป้องกันตัวจากคลื่นสึนามิและการประสานงานหน่วยงานราชการในการเตือนภัยรวมทั้งการกักกัน กรณีเกิดคลื่นสึนามิเป็นประจำทุกปี	รูปที่ 2-33	-

รูปที่ 2-33 แสดงการฝึกอบรมพนักงาน ให้ความรู้ ความเข้าใจในเรื่องการป้องกันตัวจากคลื่นสึนามิ

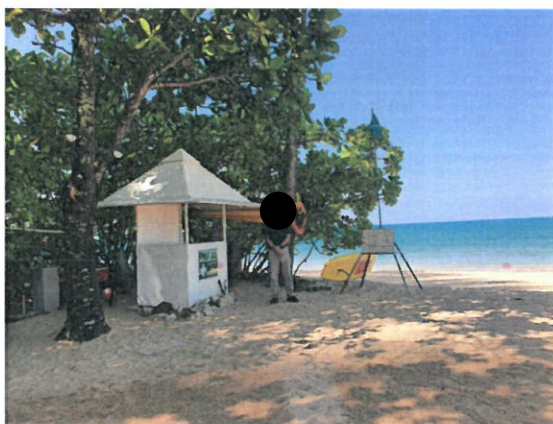
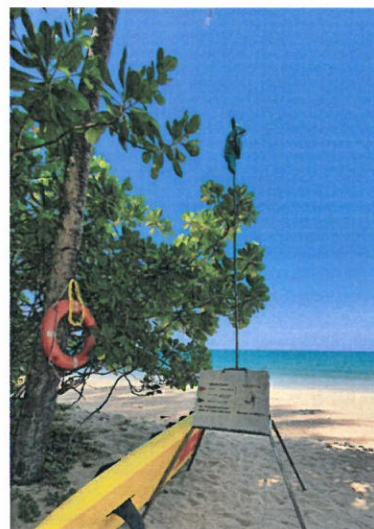
4. ทางโครงการต้องการให้มีสัญญาณเตือนภัยจากคลื่นสึนามิเป็นสัญญาณเตือนแตกต่างจากสัญญาณเตือนภัย พร้อมทั้งมีลำโพงกระจายเสียงประกาศเตือนภัย และให้อพยพจากอาคารเมื่อจำเป็น	☑	ทางโครงการจัดให้มีป้อมยาม เจ้าหน้าที่โครงการคอยเฝ้าระวัง และจัดให้มีการฝึกซ้อม เพื่อส่งสัญญาณเตือนนักท่องเที่ยวบริเวณชายหาด แต่ไม่ได้ติดตั้งลำโพงกระจายเสียงประกาศเตือนภัย	รูปที่ 2-34	- ต้องติดตั้งสัญญาณเตือนภัยจากคลื่นสึนามิเป็นสัญญาณเตือนแตกต่างจากสัญญาณเตือนภัย พร้อมทั้งมีลำโพงกระจายเสียงประกาศเตือนภัย

รูปที่ 2-34 แสดงเจ้าหน้าที่โครงการคอยเฝ้าระวัง และจัดให้มีการปักธง
เพื่อส่งสัญญาณเตือนนักท่องเที่ยวบริเวณชายหาด

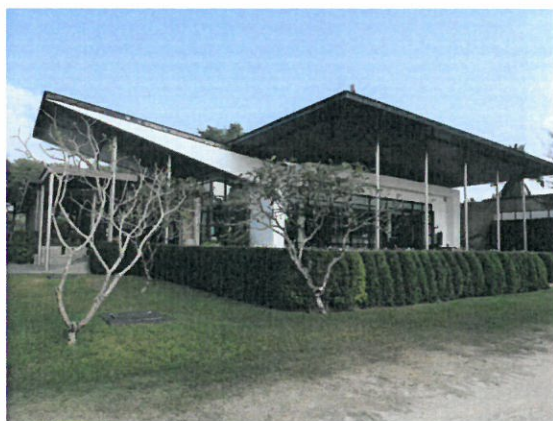
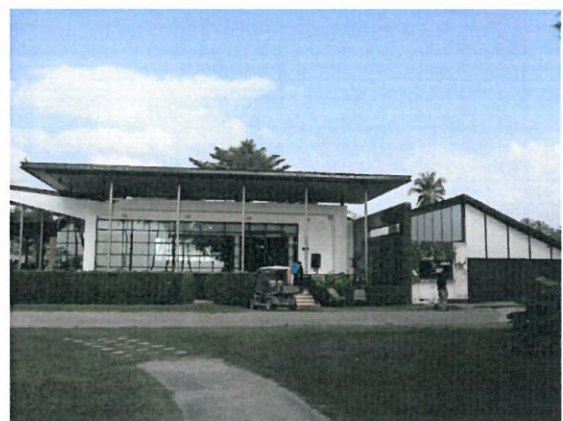
ข้อ	มาตรการป้องกันและแก้ไขผลกระทบสิ่งแวดล้อม	ผลการปฏิบัติตามมาตรการ	รายละเอียดการปฏิบัติตามมาตรการ	เอกสารอ้างอิง	ข้อเสนอแนะ /แนวทางแก้ไข
	6. จุดที่อพยพต้องมีเจ้าหน้าที่ของโครงการอยู่ประจำทุกจุดเพื่อให้คำแนะนำและดูแลผู้อพยพในการปฏิบัติตน และเจ้าหน้าที่ที่ประสานงานทุกคนต้องมีวิทยุสื่อสาร และเครื่องมือปฐมพยาบาล	✓	โครงการกำหนดจุดที่อพยพต้องมีเจ้าหน้าที่ของโครงการอยู่ประจำทุกจุด เพื่อให้คำแนะนำและดูแลผู้อพยพในการปฏิบัติตน และเจ้าหน้าที่ที่ประสานงานทุกคนต้องมีวิทยุสื่อสาร และเครื่องมือปฐมพยาบาล	รูปที่ 2-32 ถึงรูปที่ 2-34	-
	7. ปลุกต้นไม้บริเวณแนวเขตพื้นที่โครงการด้านที่ติดกับทะเลอันดามัน เพื่อลดความรุนแรงของคลื่นสึนามิ	☑	โครงการได้จัดให้ปลูกไม้พุ่ม ตามแนวเขตพื้นที่โครงการบริเวณอาคาร OLIVE RESTARANT ด้านที่ติดกับทะเลอันดามัน แต่ทั้งนี้ พบว่าไม่ได้ปลุกต้นไม้บริเวณแนวเขตพื้นที่โครงการ	รูปที่ 2-35	- ต้องปลุกต้นไม้บริเวณแนวเขตพื้นที่โครงการด้านที่ติดกับทะเลอันดามัน เพื่อลดความรุนแรงของคลื่นสึนามิ

รูปที่ 2-35 แสดงโครงการปลูกไม้พุ่มตามแนวเขตพื้นที่โครงการ
บริเวณอาคาร OLIVE RESTAURANT ด้านที่ติดกับทะเลอันดามัน
