ผลการปฏิบัติตามมาตรการป้องกันและแก้ไขผลกระทบสิ่งแวดล้อม  
และมาตรการติดตามตรวจสอบผลกระทบสิ่งแวดล้อม

ตารางที่ 2.1 แบบรายงานผลการปฏิบัติตามมาตรการป้องกันและแก้ไขผลกระทบสิ่งแวดล้อม และมาตรการติดตามตรวจสอบผลกระทบสิ่งแวดล้อมของโครงการ พหลมคอนโด สุขุมวิท 97/1  
(ระยะดำเนินการ)

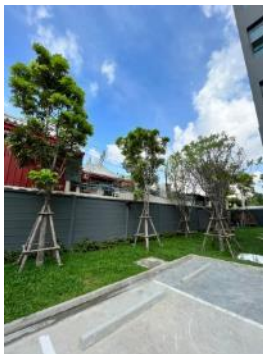
รูปที่ 2.1 รั้วรอบพื้นที่โครงการ	- ไม่พบปัญหา

มาตรการป้องกันและแก้ไขผลกระทบสิ่งแวดล้อม และมาตรการติดตามตรวจสอบผลกระทบสิ่งแวดล้อม	ผลการปฏิบัติตามมาตรการฯ	ปัญหา อุปสรรค ที่ไม่สามารถปฏิบัติตาม มาตรการ และแนวทางแก้ไข
<b>มาตรการป้องกันและแก้ไขผลกระทบสิ่งแวดล้อม</b>		
<b>1. ทรัพยากรกายภาพ</b> <b>1.1 ลักษณะภูมิประเทศ</b> 1.1.1 จัดทำรั้วทึบโดยรอบพื้นที่โครงการ เพื่อกันขอบเขต พื้นที่โครงการอย่างเป็นสัดส่วน	- โครงการจัดให้มีการทำรั้วทึบโดยรอบพื้นที่โครงการ เพื่อกันขอบเขตพื้นที่โครงการอย่าง เป็นสัดส่วน (รูปที่ 2.1)

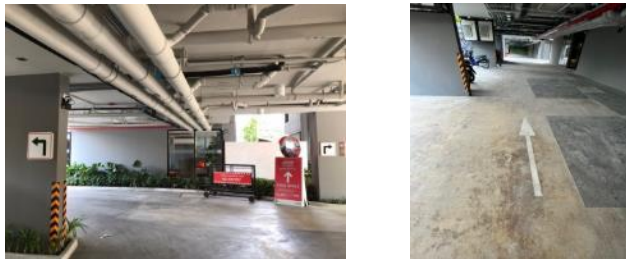
มาตรการป้องกันและแก้ไขผลกระทบสิ่งแวดล้อม และมาตรการติดตามตรวจสอบผลกระทบสิ่งแวดล้อม	ผลการปฏิบัติตามมาตรการฯ	ปัญหา อุปสรรค ที่ไม่สามารถปฏิบัติ ตามมาตรการ และแนวทางแก้ไข
<b>มาตรการป้องกันและแก้ไขผลกระทบสิ่งแวดล้อม</b>		
<b>3.10 การจราจร (ต่อ)</b> 3.10.3 ติดตั้งป้ายสัญญาณจราจรทั้งบนพื้นทาง และป้ายต่างๆ บริเวณภายในโครงการให้ชัดเจน และไม่ก่อให้เกิดความ สับสนของผู้ขับขี่เพื่อให้การเคลื่อนตัวของรถในโครงการ และบริเวณทางเข้า-ออกโครงการ สามารถทำได้อย่าง สะดวกและปลอดภัย	- โครงการมีการติดตั้งป้ายสัญญาณจราจรทั้งบนพื้นทาง และป้ายต่างๆบริเวณภายในโครงการ ให้ชัดเจน และไม่ก่อให้เกิดความสับสนของผู้ขับขี่เพื่อให้การเคลื่อนตัวของรถในโครงการ และ บริเวณทางเข้า-ออกโครงการ สามารถทำได้อย่างสะดวกและปลอดภัย (รูปที่ 2.8)

- ไม่พบปัญหา

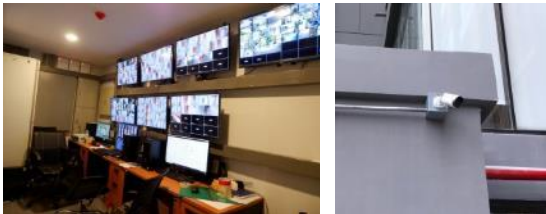
รูปที่ 2.45 กล้องวงจรปิด CCTV

(3) จัดให้มีไฟฟ้าส่องสว่างบริเวณโดยรอบพื้นที่โครงการ	- โครงการจัดให้มีไฟฟ้าส่องสว่างบริเวณโดยรอบพื้นที่โครงการ	- ไม่พบปัญหา
(4) จัดให้มีการติดตั้งกล้องวงจรปิด CCTV บริเวณภายในอาคาร และภายนอกอาคาร	- โครงการจัดให้มีการติดตั้งกล้องวงจรปิด CCTV บริเวณภายในอาคาร และภายนอกอาคาร (รูปที่ 2.45)

- ไม่พบปัญหา
