การติดตามตรวจสอบการปฏิบัติตามมาตรการป้องกัน
และแก้ไขผลกระทบสิ่งแวดล้อม

การติดตามตรวจสอบการปฏิบัติตามมาตรการป้องกันและแก้ไข ผลกระทบสิ่งแวดล้อม

ตารางที่ 3-1 (ต่อ) รายงานผลการปฏิบัติตามมาตรการป้องกันและแก้ไขผลกระทบสิ่งแวดล้อม โครงการก่อสร้างท่าอากาศยานเชียงใหม่
ในระยะดำเนินการของ ท่าอากาศยานแม่ฟ้าหลวง เชียงราย

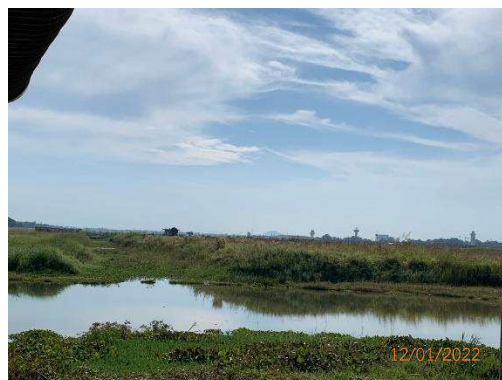
รูปที่ 3-3 สภาพโดยรอบบ่อพักน้ำทิ้ง

1. การจัดการระบบบำบัดน้ำเสีย	<p>จัดให้มีบึงอากาศสำรอง 1 ชุด</p> <p>- จัดให้มีบึงอากาศสำรอง 1 ชุด</p>	<p>- ปฏิบัติตามมาตรการ ระบบบำบัดน้ำเสียของ ทพร. ประกอบด้วยระบบสระเติมอากาศ (Aerated Lagoon) 1 บ่อ ร่วมกับบ่อปรับแต่ง (Polishing Pond) 2 บ่อ และมีบ่อบำบัดคลอรีนก่อนระบายลงรางระบายน้ำของโครงการ โดยระบบบำบัดน้ำเสียของโครงการมีบึงเติมอากาศจำนวน 3 ตัว โดยจะเปิดบึงเติมอากาศครั้งละ 2 ตัว เป็นหลัก และสำรองไว้ 1 ตัว ทั้งนี้ ส่วนบำรุงรักษาทำอาภาศยานแม่ฟ้าหลวง เชียงราย (สปร. ทพร.) ได้กำหนดให้มีการตรวจสอบการทำงานของระบบบำบัดน้ำเสีย รวมถึงบึงเติมอากาศเป็นประจำทุกวัน</p>	-	<p>รูปที่ 3-1</p> <p>เอกสารแนบ 2</p> <p>เอกสารแนบ 3</p>
	<p>- จัดให้มีเครื่องสำรองไฟฟ้าอย่างน้อย 1 ชุด</p>	<p>- ปฏิบัติตามมาตรการ โดยระบบไฟฟ้าสำรองของ ทพร. แบ่งออกเป็น 2 ส่วน ได้แก่ ระบบสำรองไฟฟ้าของอาคารผู้โดยสาร และระบบไฟฟ้าสำรองทำอาภาศยาน ซึ่งระบบบำบัดน้ำเสียนั้นจะใช้ระบบไฟฟ้าสำรองร่วมกับอาคารผู้โดยสาร</p>	-	<p>รูปที่ 3-2</p>
	<p>- กำจัดวัชพืชในบริเวณบ่อพักน้ำทิ้งอย่างสม่ำเสมอ</p>	<p>- ปฏิบัติตามมาตรการ โดย สปร. ทพร. ได้ดำเนินการขุดลอกวัชพืชบริเวณบ่อน้ำทิ้ง เพื่อการระงับปัญหาเรื่องกลิ่นดิบของวัชพืช โดยระหว่างเดือนมกราคม-มิถุนายน พ.ศ. 2565 ได้ดำเนินการขุดลอกวัชพืช เมื่อเดือนเมษายน พ.ศ. 2565</p>	-	<p>รูปที่ 3-3</p> <p>รูปที่ 3-4</p> <p>เอกสารแนบ 4</p>

องค์ประกอบทาง สิ่งแวดล้อม	มาตรการป้องกันและแก้ไขผลกระทบสิ่งแวดล้อม	ผลการปฏิบัติตามมาตรการฯ	ปัญหา อุปสรรค ที่ไม่สามารถปฏิบัติตาม มาตรการ และแนวทางแก้ไข	รูปที่/เอกสารแนบ
5. การระบายน้ำ และป้องกันน้ำ ท่วม	กำจัดวัชพืชบริเวณรางระบายน้ำก่อนเข้าสู่บ่อพักน้ำ ทั้งก่อนสม่ำเสมอ	- ปฏิบัติตามมาตรการ โดย สบร. ทพร. จัดให้มีการกำจัดวัชพืชบริเวณ รางระบายน้ำก่อนเข้าสู่บ่อพักน้ำทั้งและบริเวณบ่อพักน้ำทั้งเป็นประจำ โดยระหว่างเดือนมกราคม-มิถุนายน พ.ศ. 2565 สบร. ทพร. ได้ดำเนินการ ตรวจสอบรางระบายน้ำและชุดดักกวัชพืช เมื่อเดือนเมษายน พ.ศ. 2565	-	รูปที่ 3-3 รูปที่ 3-4 เอกสารแนบ 4

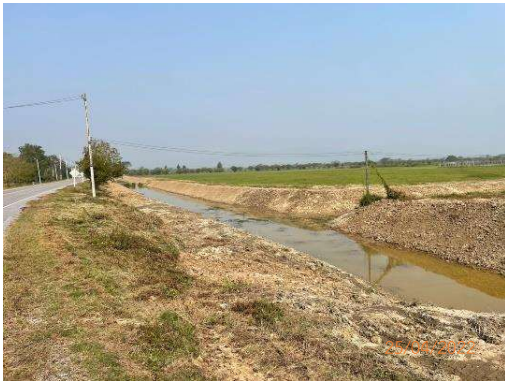
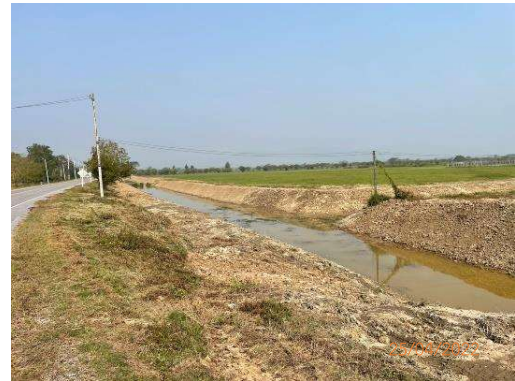
รูปที่ 3-4 การขุดลอกวัชพืชบริเวณบ่อพักน้ำทิ้งและรางระบายน้ำโดยรอบ ทขร.

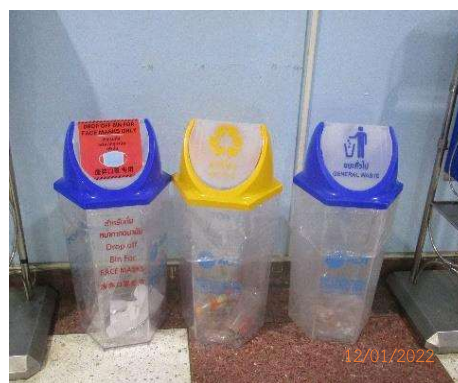
2. การจัดการของเสีย	<p>จัดให้มีถังขยะแยกประเภท เช่น ขยะอันตราย ขยะเปียก ขยะแห้ง เป็นต้น ภายในพื้นที่ท่าอากาศยานฯ</p>	<p>- ปฏิบัติตามมาตรการ โดย ทพร. ได้จัดให้มีถังขยะแยกประเภท ที่มีลักษณะได้แก่ ขยะเปียก ขยะแห้ง และขยะอันตราย บริเวณภายในพื้นที่ ทพร. ทั้งนี้ขยะที่เกิดขึ้นจะมีพนักงานของ บริษัท ยูนิเพสท์ จำกัด มาทำการเก็บรวบรวม และขนย้ายไปยังอาคารพักขยะเป็นประจำทุกวัน สำหรับช่วงสถานการณ์การระบาดของ ไวรัสโคโรนา 2019 (COVID-19) ทาง ทพร. ได้จัดเตรียมถังขยะสำหรับทิ้งหน้ากากอนามัย ไว้บริเวณภายในอาคารผู้โดยสาร</p>	-	<p>รูปที่ 3-9</p> <p>รูปที่ 3-10</p>

- ควรมีการซ่อมแซมถังขยะที่ชำรุดอย่างสม่ำเสมอ เช่น ต้องมีฝาปิดมิดชิดหรือจัดหามาเพิ่มเติมใหม่	- ปฏิบัติตามมาตรการ โดย ทพร. จะทำการซ่อมแซมถังขยะที่ชำรุดนั้น สามารถซ่อมแซมได้ หรือจัดหาเพิ่มเติมแทน และจากการสำรวจภาคสนามพบว่า ถังขยะอยู่ในสภาพที่ดี สะอาด ไม่มีขยะล้นถัง และมีฝาปิดมิดชิด	-	<p>รูปที่ 3-9</p> <p>รูปที่ 3-10</p> <p>รูปที่ 3-11</p>

รูปที่ 3-9 ถังขยะแยกประเภทบริเวณอาคารผู้โดยสาร

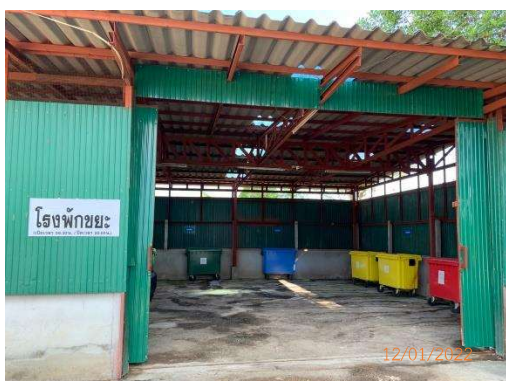
- ถังขยะในอาคารที่พักขยะจะต้องมีฝาปิดมิดชิด อยู่ในสภาพดีตลอดเวลา และมีจำนวนเพียงพอ กับปริมาณขยะที่นำมาทิ้ง	- ปฏิบัติตามมาตรการ โดย ทพร. ได้จัดเตรียมถังขยะขนาด 660 ลิตร ภายในอาคารที่พักขยะ เพื่อรองรับปริมาณขยะที่ถูกรวบรวมมาจากจุดต่างๆ ภายในพื้นที่ ทพร.	-	รูปที่ 3-10

รูปที่ 3-10 ถังขยะแยกประเภทบริเวณอาคารพักขยะ

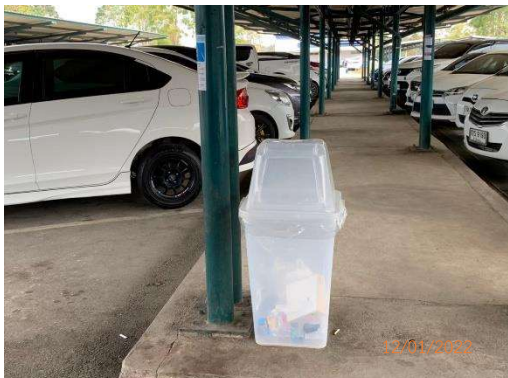
- จัดหาถังขยะเพิ่มเติมบริเวณลานจอดรถ	- ปฏิบัติตามมาตรการ โดย ทพร. ได้จัดเตรียมถังขยะบริเวณลานจอดรถ เพื่อให้รองรับขยะที่เกิดขึ้นจากพื้นที่บริเวณดังกล่าว	-	รูปที่ 3-11

รูปที่ 3-11 ถังขยะใสบริเวณลานจอดรถยนต์

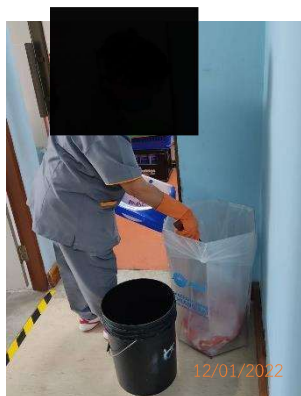
2. การจัดการของเสีย (ต่อ)	<ul style="list-style-type: none"> - พนักงานเก็บขยะมีเพียงพอกับปริมาณและถังขยะที่ติดตั้งในแต่ละแหล่งและพนักงานเก็บขยะมีอุปกรณ์ป้องกัน เช่น ถุงมือ ผ้ากรองจมูก อุปกรณ์กันแรง เช่น ถึงรวบรวมขยะที่มีกลิ่น - ขยะจากเครื่องบินมีการจัดเก็บและคัดแยกจากเครื่องบิน (มี/ไม่มี/การกำจัดอื่น) - ต้องทำความสะอาดอาคารพักขยะมูลฝอยอย่างสม่ำเสมอ ไม่ให้มีขยะตกค้าง 	<ul style="list-style-type: none"> - ปฏิบัติตามมาตรการ โดย ทพร. ได้ว่าจ้าง บริษัท ยูนิเพลสท์ จำกัด ในการทำหน้าที่ทำความสะอาดและเก็บรวบรวมขยะบริเวณพื้นที่ต่างๆ ภายใน ทพร. ขนย้ายไปยังอาคารพักขยะเป็นประจำทุกวัน โดยมีการจัดเตรียมอุปกรณ์ต่างๆ รวมไปถึงอุปกรณ์ป้องกัน เช่น ถุงมือและผ้ากรองจมูก และอุปกรณ์กันแรง เช่น รถเข็น และถังขยะประเภทล้อเลื่อนซึ่งอยู่สภาพที่ดี ไม่เสื่อมคุณภาพ และสามารถใช้งานได้อย่างมีประสิทธิภาพ และมีจำนวนเพียงพอ - ปฏิบัติตามมาตรการ โดย ทพร. ได้มีการจัดเก็บ และคัดแยกขยะจากเครื่องบินใส่ถุงดำก่อนนำมารวบรวมในอาคารพักขยะของ ทพร. ซึ่งโดยส่วนใหญ่เป็นขยะประเภทกระดาษและพลาสติก - ปฏิบัติตามมาตรการ โดย ทพร. กำหนดให้บริษัทที่เก็บขยะต้องดูแลความสะอาดของพื้นที่ให้เรียบร้อยทุกครั้ง รวมทั้งทำความสะอาดเส้นทางที่รถขยะผ่าน โดยมีให้มีขยะร่วงหล่นจนปนลงถนนสภาพรถและท่อระบายน้ำไม่เป็นการรบกวน หรือสร้างความเดือดร้อนให้แก่ผู้ที่มาใช้บริการ รวมทั้งประชาชนทั่วไป นอกจากนี้ทาง ทพร. จัดให้มีก๊อมน้ำและสายยางไว้สำหรับล้างทำความสะอาดพื้นที่อาคารพักขยะ และมีรางระบายน้ำบริเวณโดยรอบเพื่อรวบรวมน้ำเสียจากการล้างอาคารพักขยะก่อนระบายลงสู่ท่อพักน้ำซึ่งตั้งอยู่บริเวณด้านหลังของอาคารพักขยะ และทำการสูบน้ำเสียเพื่อส่งไปบำบัดยังระบบบำบัดของโครงการต่อไป 	-	รูปที่ 3-13

รูปที่ 3-13 พนักงานทำความสะอาดเก็บรวบรวม
และขนย้ายขยะ

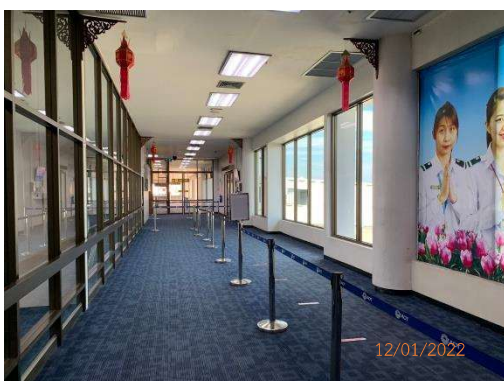
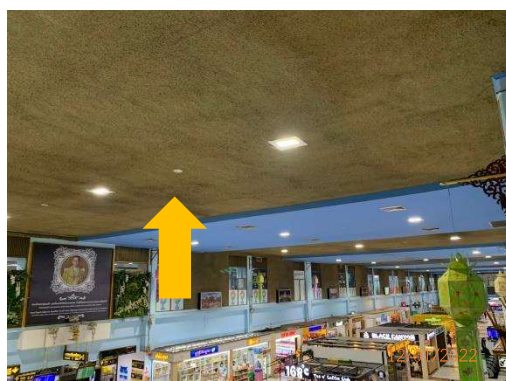
3. เสียง (ต่อ)	<ul style="list-style-type: none"> - ตรวจสอบการติดตั้งระบบป้องกันเสียงภายในอาคารที่ผู้โดยสาร 1) ติดตั้งกระจก 2 ชั้น ด้านติดกับลานจอดรถ 2) ปูพรมหรือวัสดุที่มีรูพูนบนพื้น 3) ติดตั้งเพดานยิปซัมบอร์ดหรือวัสดุดูดซับเสียง 	<ul style="list-style-type: none"> - ปฏิบัติตามมาตรการ โดย ทพร. ได้ออกแบบให้ห้องพักผู้โดยสารเป็นห้องที่มีการติดตั้งฝ้าเพดาน และปูพรมเพื่อดูดซับเสียง และติดตั้งกระจก 2 ชั้น สำหรับพื้นที่ด้านที่ติดกับลานจอดรถเครื่องบิน เพื่อลดผลกระทบด้านเสียงจากอากาศยานภายในอาคารผู้โดยสาร 	-	รูปที่ 3-19

รูปที่ 3-19 บริเวณอาคารผู้โดยสารส่วนที่ติดกับลานจอดอากาศยาน มีการติดตั้งกระจก 2 ชั้น
และบุพรมเพื่อดูดซับเสียง

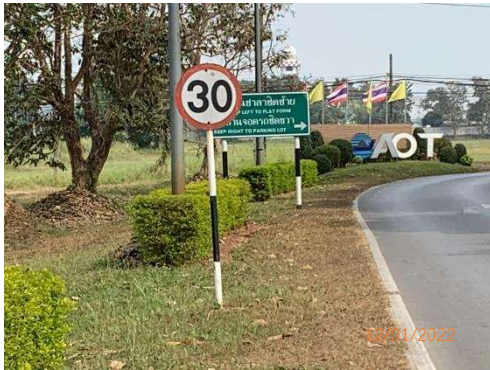
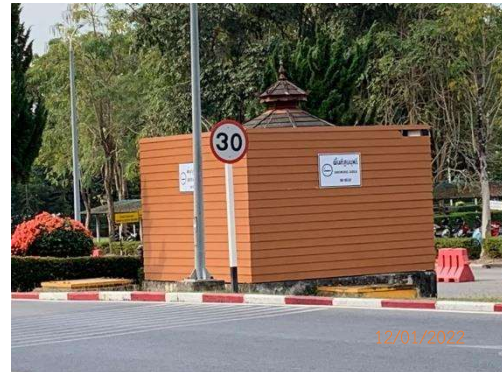
4. การคมนาคมขนส่ง	<ul style="list-style-type: none"> - จำกัดความเร็วของยานพาหนะที่ใช้ในท่าอากาศยาน โดยให้ความเร็วไม่เกิน 30 กิโลเมตรต่อชั่วโมง - ปรับปรุงไหล่ทางถนนรอบท่าอากาศยานฯ เชียงรายให้อยู่ในระดับเดียวกับผิวถนน - จัดทำป้ายจำกัดความเร็ว จัดให้มีป้ายสัญญาณเตือนที่เห็นได้ชัดเจน ทั้งกลางวันและกลางคืนบริเวณที่เป็นจุดตัด หรือทางเชื่อมกันของถนน โดยเฉพาะบริเวณประตูทางเข้า-ออกท่าอากาศยานฯ บนถนนรอบท่าอากาศยานฯ และถนนทางเข้า-ออก 	<ul style="list-style-type: none"> - ปฏิบัติตามมาตรการ โดย ทพร. ได้ติดตั้งป้ายจำกัดความเร็วของรถไม่เกิน 30 กิโลเมตรต่อชั่วโมง ภายใน ทพร. พร้อมทั้งมีเจ้าหน้าที่รักษาความปลอดภัยตรวจตราอย่างสม่ำเสมอ - ปฏิบัติตามมาตรการ โดย ทพร. ได้ทำการปรับปรุงไหล่ทางถนนรอบทพร. ให้อยู่ในระดับเดียวกับผิวถนนโดยรอบ - ปฏิบัติตามมาตรการ โดย ทพร. ได้ติดตั้งป้ายสัญญาณจราจร เช่นป้ายจำกัดความเร็ว ป้ายหยุดรถ และป้ายห้ามเลี้ยว เป็นต้น บริเวณจุดตัดหรือทางเชื่อมของถนนรอบท่าอากาศยานและภายใน ทพร. รวมถึงมีเจ้าหน้าที่รักษาความปลอดภัยตรวจตราอย่างสม่ำเสมอบริเวณทางเข้า-ออก ทพร. 	-	รูปที่ 3-20 รูปที่ 3-21 รูปที่ 3-22 รูปที่ 3-20 รูปที่ 3-23 รูปที่ 3-24

รูปที่ 3-20 ป้ายจำกัดความเร็วยานพาหนะ ที่ใช้ในท่าอากาศยาน

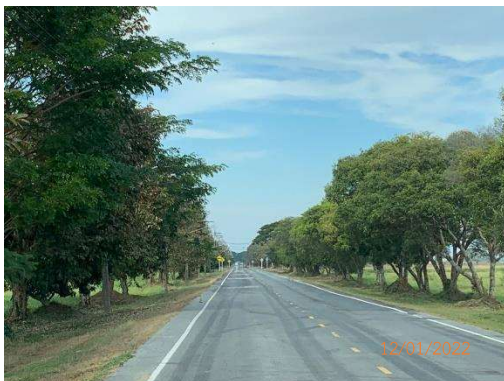
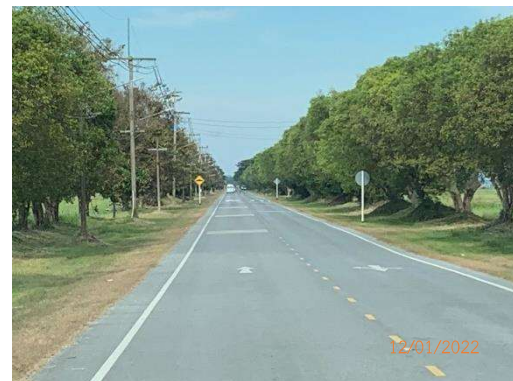
รูปที่ 3-22 บริเวณไหล่ถนนรอบท่าอากาศยานที่อยู่ระดับเดียวกับผิวถนน
