## บทที่ 2

### ผลการดำเนินการตามมาตรการลดผลกระทบสิ่งแวดล้อม

ตารางที่ 2.1 สรุปผลการดำเนินการตามมาตรการลดผลกระทบสิ่งแวดล้อม โครงการ เซนทารา แกรนด์ บีช รีสอร์ท ภูเก็ต  
ประจำเดือนมกราคม – มิถุนายน 2565

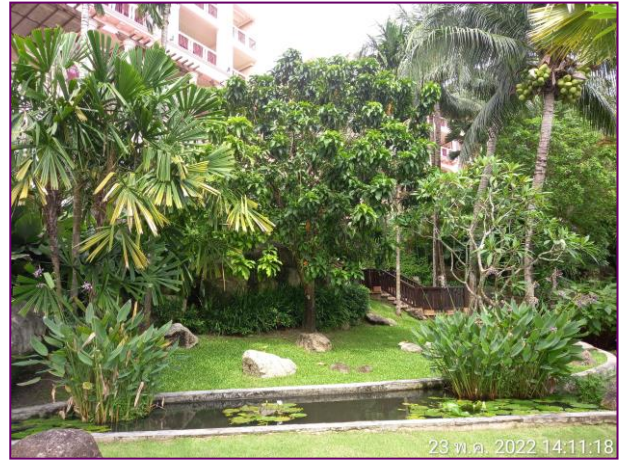
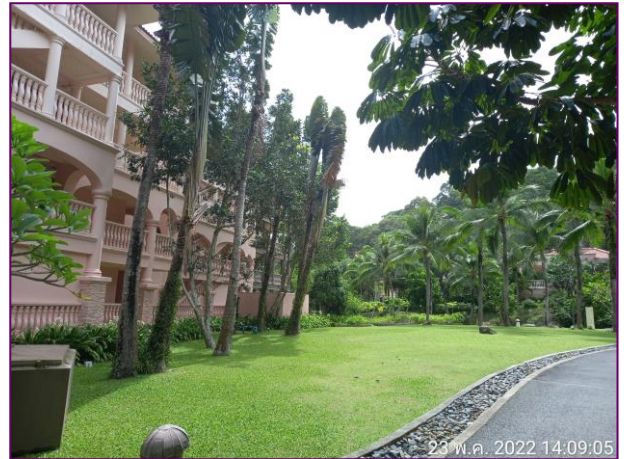
รูปที่ 2.1 พื้นที่สีเขียว

องค์ประกอบทางสิ่งแวดล้อม	มาตรการป้องกันแก้ไขและลดผลกระทบ	รายละเอียดการปฏิบัติจริง	ปัญหาและแนวทางแก้ไข
1. ทรัพยากรทางสิ่งแวดล้อมทางกายภาพ 1.1 สภาพภูมิประเทศ	- จัดให้มีการดูแลต้นไม้ และสวนหย่อมภายในพื้นที่โครงการให้มีสภาพดีอยู่เสมอ ตามมาตรการในเรื่องสุนทรียภาพและทัศนียภาพ	- ทางโครงการมีคนสวนเป็นผู้ตัดตกแต่งกิ่งไม้ และดูแลพื้นที่สีเขียวในพื้นที่โครงการให้มีสภาพดีอยู่เสมอ (รูปที่ 2.1)	- ไม่พบปัญหา

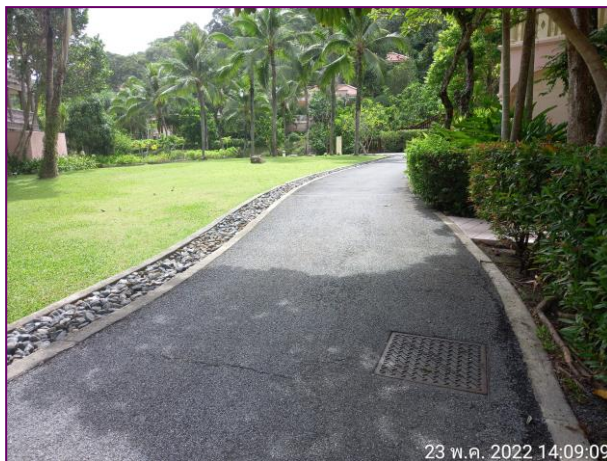
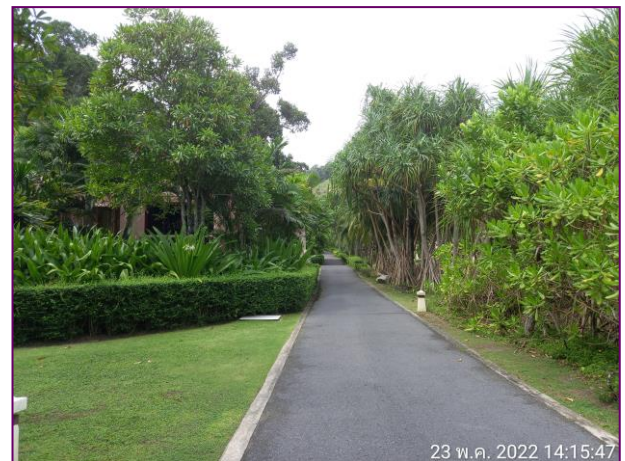
รูปที่ 2.4 สภาพถนน ในโครงการ

ผลกระทบสิ่งแวดล้อม	มาตรการป้องกันแก้ไขและลดผลกระทบ	รายละเอียดการปฏิบัติจริง	ปัญหาและแนวทางแก้ไข
	5. เครื่องปรับอากาศ ควรทำความสะอาด เศษฝุ่นละอองและสิ่งสกปรกต่างๆ อย่างน้อยทุกๆ 6 เดือน/ครั้ง เพื่อเพิ่มประสิทธิภาพการทำงานของเครื่องปรับอากาศและยังเป็นการป้องกันการสะสมของเชื้อโรค 6. ดูแลสภาพถนนในโครงการและลานจอดรถยนต์ให้สะอาดเพื่อป้องกันการฟุ้งกระจายของฝุ่นอันเนื่องมาจากการใช้ถนน	- ทางโครงการได้ให้ช่างภายในโรงแรมเป็นผู้ทำความสะอาด และมีการตรวจหาเชื้อ Legionella spp. ทุก 3 เดือน โดยในช่วงเดือนกรกฎาคม – ธันวาคม 2564 ตรวจไม่พบเชื้อในช่องถาดน้ำทิ้งของเครื่องปรับอากาศ - ในช่วงเดือนมกราคม – มิถุนายน 2565 ถนนภายในโครงการ และบริเวณลานจอดรถอยู่ในสภาพดี โดยโครงการได้จัดให้คนสวนซึ่งเป็นผู้ทำความสะอาด เช่น กวาดใบไม้ ฉีดล้างถนน เป็นประจำ (รูปที่ 2.4)	- ไม่พบปัญหา - ไม่พบปัญหา

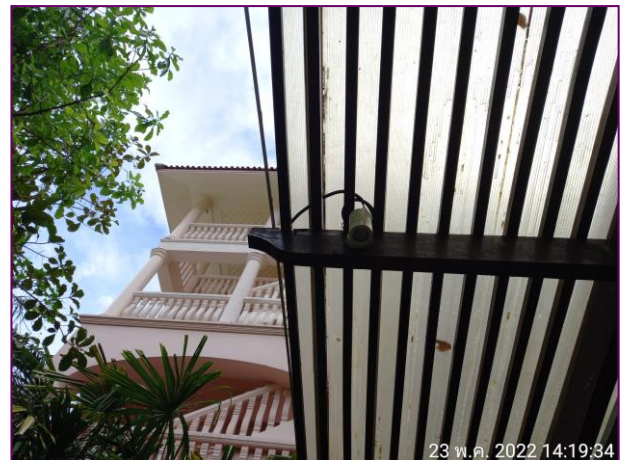
รูปที่ 2.8 ไฟส่องสว่างบริเวณอาคารพลัดเปลี่ยนเสื้อผ้า

10. บริเวณอาคารที่อาบน้ำ ผลัดเปลี่ยนเสื้อผ้าและเก็บของตลอดจนห้องสุขา และอ่างล้างมือประจำสระว่ายน้ำ ถ้ามีการเปิดให้บริการในเวลากลางคืน ต้องมีไฟฟ้าสำหรับส่องสว่างเพียงพอ	- สำหรับอาคารผลัดเปลี่ยนเสื้อผ้า เก็บของ ตลอดจนห้องสุขา มีไฟฟ้า ซึ่งให้แสงสว่างเพียงพอในเวลากลางคืน (รูปที่ 2.8)	- ไม่พบปัญหา

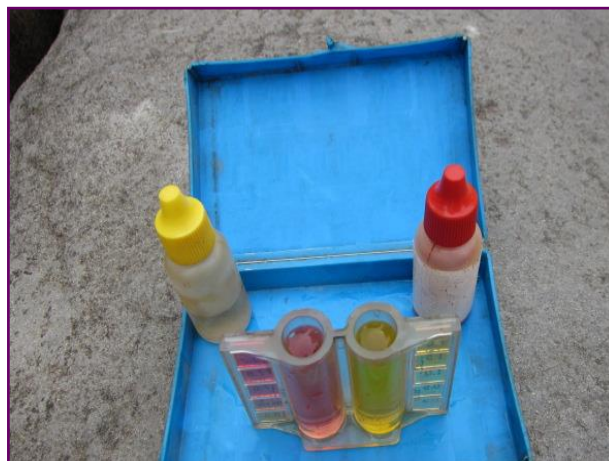
รูปที่ 2.10 Test kit

ผลกระทบสิ่งแวดล้อม	มาตรการป้องกันแก้ไขและลดผลกระทบ	รายละเอียดการปฏิบัติงานจริง	ปัญหาและแนวทางแก้ไข
	7. จัดให้มีเครื่องมือสำหรับตรวจวิเคราะห์คุณภาพน้ำ (ได้แก่ pH Meter และ Free and Total Chlorine Test Kit) ไว้ประจำโครงการ รวมทั้งบันทึกผลการวิเคราะห์	- ทางโครงการ มีอุปกรณ์สำหรับตรวจวิเคราะห์คุณภาพน้ำสระว่ายน้ำเช่น Free and Total Chlorine Test Kit ไว้สำหรับตรวจวิเคราะห์คุณภาพน้ำทุกวัน (รูปที่ 2.10)	- ไม่พบปัญหา

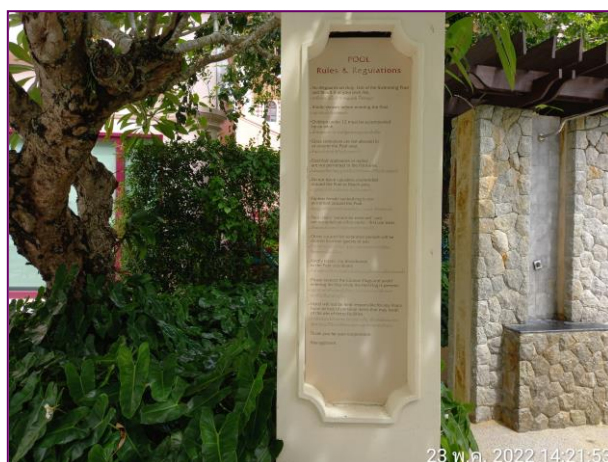
รูปที่ 2.11 กฎระเบียบสระว่ายน้ำ

8. จัดให้มีป้ายแสดงข้อปฏิบัติ สำหรับผู้ใช้บริการติดไว้ในบริเวณสระว่ายน้ำ ให้มองเห็นชัดเจน	- โครงการได้ติดตั้งป้ายแสดงกฎระเบียบของสระว่ายน้ำ บริเวณข้างสระน้ำโดยผู้ใช้บริการสามารถมองเห็นได้อย่างชัดเจน (รูปที่ 2.11)	- ไม่พบปัญหา

12. มีป้ายหรือข้อความแสดงกฎ/ข้อบังคับ สำหรับผู้ใช้บริการเป็นภาษาไทยและภาษาอื่นๆ	- โครงการติดตั้งป้าย เป็นข้อความที่มีทั้งภาษาอังกฤษ และภาษาไทย เช่น ป้ายแสดงกฎระเบียบสระว่ายน้ำ (รูปที่ 2.11)	- ไม่พบปัญหา

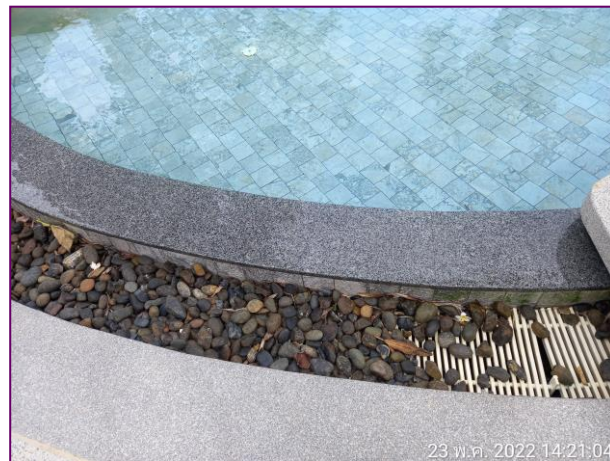
รูปที่ 2.12 บริเวณขอบสระว่ายน้ำ

11. บริเวณโดยรอบสระว่ายน้ำ ต้องสะอาด และไม่มีคราบตะไคร่น้ำ	- โครงการทำความสะอาดสระว่ายน้ำทุกวัน โดยมีการดูดตะกอน และทำความสะอาดขอบสระ จึงทำให้ไม่มีคราบตะไคร่น้ำ (รูปที่ 2.12)	- ไม่พบปัญหา

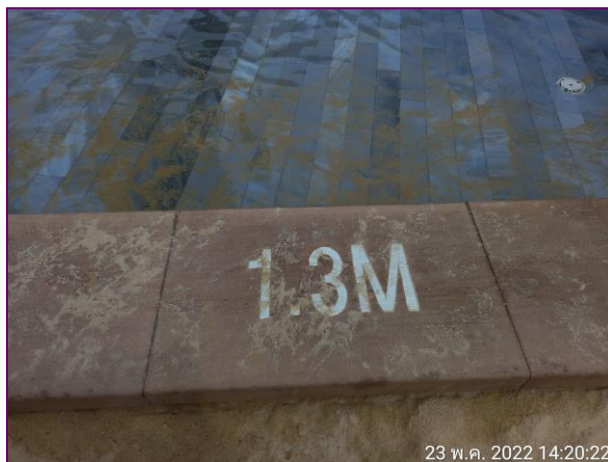
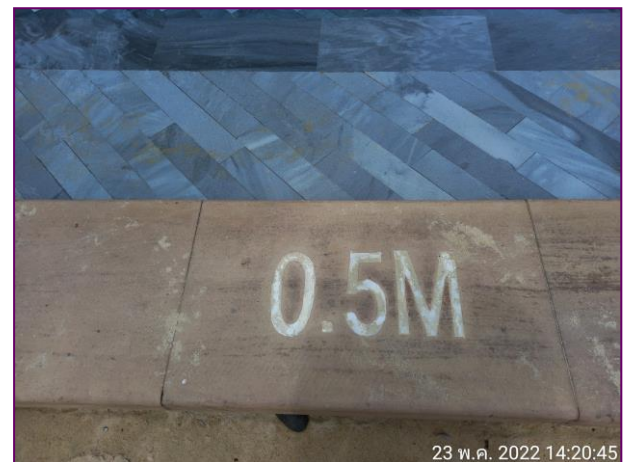
รูปที่ 2.13 ป้ายบอกความลึก

14. ต้องมีป้ายแสดงบริเวณหรือความลึกที่มองเห็นได้ชัดเจนบริเวณสระว่ายน้ำ	- บริเวณขอบสระน้ำจะติดตั้งป้ายบอกระดับความลึกของสระน้ำไว้ให้ผู้ใช้บริการเห็นได้อย่างชัดเจน (รูปที่ 2.13)	- ไม่พบปัญหา

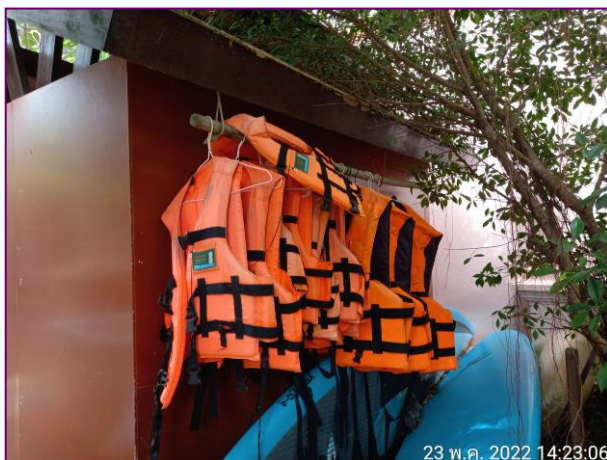
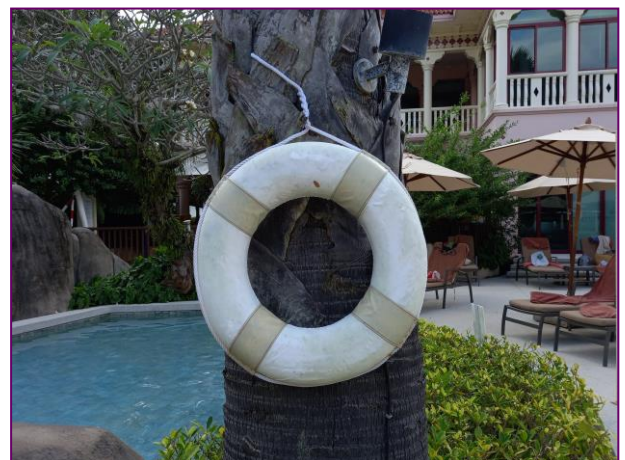
รูปที่ 2.14 อุปกรณ์ช่วยชีวิตประจำสระว่ายน้ำ

15. มีอุปกรณ์ในการช่วยชีวิตประจำสระว่ายน้ำ ได้แก่ ไม้ช่วยชีวิต ห่วงชูชีพ เครื่องหายใจ ห้องปฐมพยาบาลหรือชุดปฐมพยาบาล เป็นต้น และมีการฝึกซ้อมการใช้งาน	- ทางโครงการมีอุปกรณ์ช่วยชีวิตประจำสระน้ำ เช่นห่วงชูชีพ เสื้อชูชีพ กล่องปฐมพยาบาล (รูปที่ 2.14)	- ไม่พบปัญหา

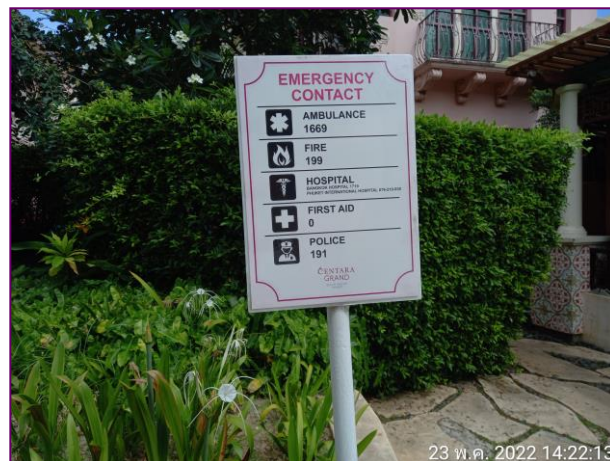
รูปที่ 2.15 ป้ายแสดงหมายเลขสำคัญบริเวณสระว่ายน้ำ

ผลกระทบสิ่งแวดล้อม	มาตรการป้องกันแก้ไขและลดผลกระทบ	รายละเอียดการปฏิบัติจริง	ปัญหาและ แนวทางแก้ไข
	12 มีโทรศัพท์พร้อมติดหมายเลขโทรศัพท์ที่สำคัญๆ ในตำแหน่งที่มองเห็นได้ชัดเจนบริเวณสระว่ายน้ำ	- ทางโครงการติดตั้งหมายเลขโทรศัพท์ที่สำคัญ บริเวณสระว่ายน้ำในตำแหน่งที่มองเห็นได้ (รูปที่ 2.15)

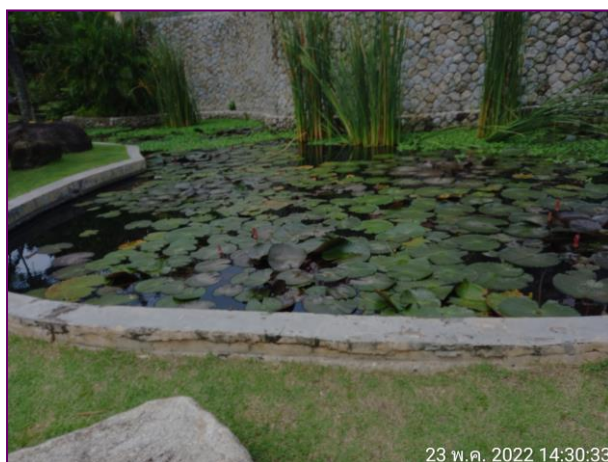
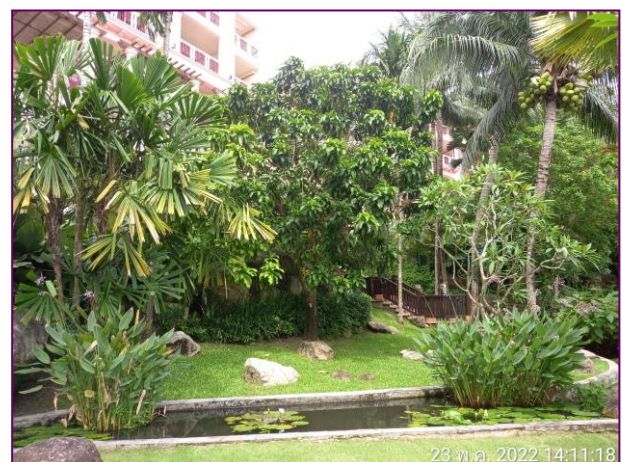
รูปที่ 2.17 บ่อหนองน้ำ

2.2 สิ่งมีชีวิตในน้ำ	1. บำรุงดูแลรักษาให้ระบบบำบัดน้ำเสีย ทำงานได้อย่างมีประสิทธิภาพ 2. นำน้ำทิ้งทั้งหมดมารดน้ำต้นไม้ภายในโครงการ โดยไม่ระบายออกสู่ภายนอกโครงการ 3. ปลูกต้นไม้และจัดภูมิสถาปัตย์ภายในพื้นที่โครงการเพื่อเป็นแนวป้องกันมิให้เศษตะกอนดิน และป้องกันการไหลบ่าของน้ำลงสู่รางระบายน้ำและทะเล 4. จัดทำบ่อหน่วงน้ำ จำนวน 3 บ่อ มีประมาตรรวม 1,700 ลบ.ม. เพื่อชะลอการไหลบ่าของน้ำลงสู่ท่อระบายน้ำ และทะเล	- ทางโครงการมีหัวหน้าช่างและทีมงานเป็นผู้ดูแลระบบบำบัดน้ำเสียอย่างสม่ำเสมอ หากพบว่าระบบมีปัญหาจะรีบดำเนินการแก้ไขทันที โดยจะขอคำแนะนำจากตัวแทนบริษัทที่ปรึกษา - ทางโครงการมีการนำน้ำทิ้งที่ผ่านการบำบัดแล้วกลับมารดน้ำต้นไม้ภายในโครงการ 100 % โดยใช้สปริงเกอร์ (รูปที่ 2.6) - ทางโครงการ ปลูกต้นไม้และจัดพื้นที่สีเขียวภายในโครงการตามแบบภูมิสถาปัตย์ โดยป้องกันการไหลบ่าของน้ำลงสู่รางระบายน้ำและทะเล (รูปที่ 2.1) - ทางโครงการมีบ่อหน่วงน้ำ เพื่อทำหน้าที่ชะลอน้ำฝนที่ไหลลงสู่ทะเล (รูปที่ 2.17)	- ไม่พบปัญหา - ไม่พบปัญหา - ไม่พบปัญหา - ไม่พบปัญหา

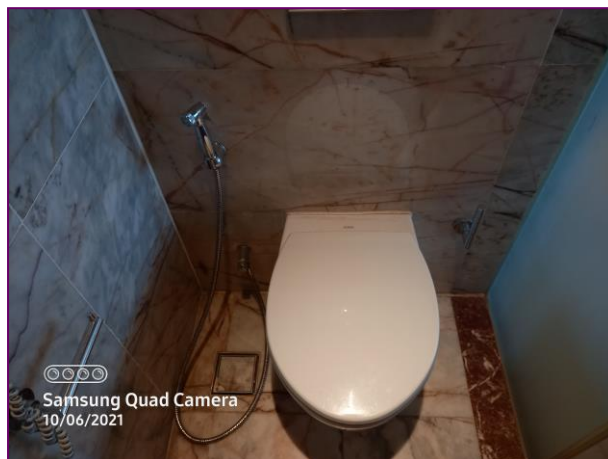
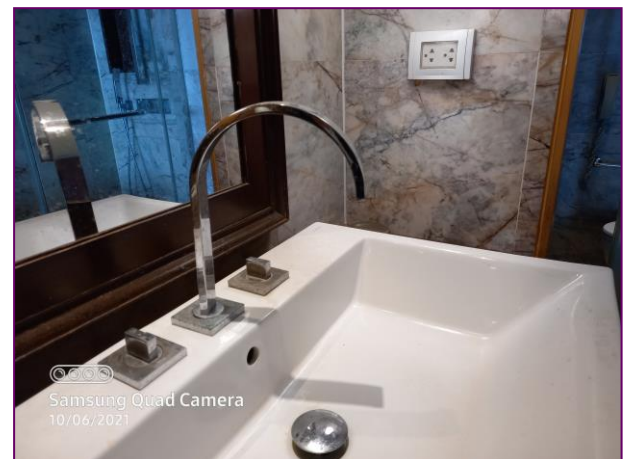
รูปที่ 2.18 ตัวอย่างป้ายประชาสัมพันธ์

ผลกระทบสิ่งแวดล้อม	มาตรการป้องกันแก้ไขและลดผลกระทบ	รายละเอียดการปฏิบัติจริง	ปัญหาและแนวทางแก้ไข
	4. เลือกใช้สุขภัณฑ์ประหยัดน้ำ เพื่อเป็นการลดปริมาณน้ำใช้ภายในโครงการ	- ทางโครงการใช้สุขภัณฑ์ประหยัดน้ำ (รูปที่ 2.19)	- ไม่พบปัญหา

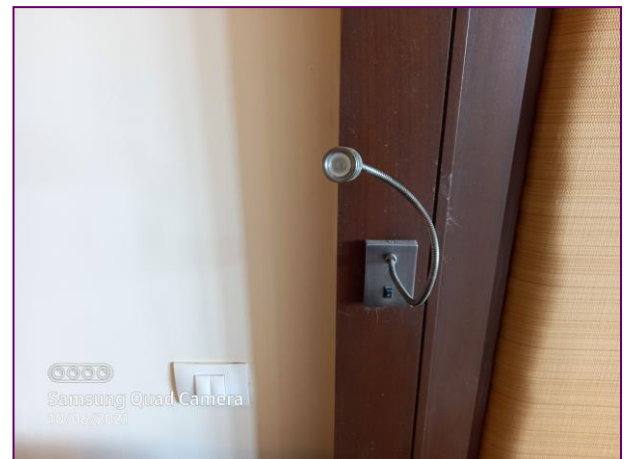
รูปที่ 2.21 เครื่องกำเนิดไฟฟ้า

3. รมรณรงคใ้ผู้อยู่อาศัยใช้ไฟฟ้าอย่างประหยัด และควรปรับระดับอุณหภูมิในห้องพักให้พอเหมาะ 25-26 องศาเซลเซียส	- โครงการมีการใช้อุปกรณ์ประหยัดพลังงาน และปรับระดับเครื่องปรับอากาศในห้องให้อยู่ระหว่าง 25-26 องศาเซลเซียสเสมอ (รูปที่ 2.22)	- ไม่พบปัญหา

5. เลือกใช้ผลิตภัณฑ์ไฟฟ้าชนิดประหยัดพลังงาน และอายุการใช้งานยาวนาน	- โครงการหลอดไฟแบบประหยัดพลังงาน ซึ่งช่วยในการลดค่าใช้จ่ายระยะยาว และเพิ่มอายุการใช้งานของผลิตภัณฑ์นั้นด้วย(รูปที่ 2.22)	- ไม่พบปัญหา

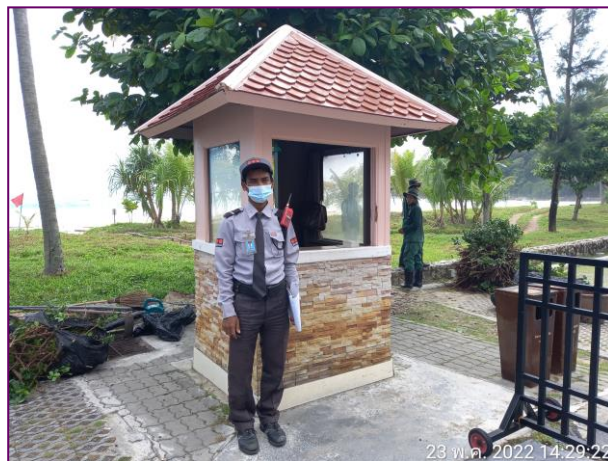
รูปที่ 2.27 ลานจอดรถ

8. จัดให้มีเจ้าหน้าที่ หรือยามที่ผ่านการฝึกอบรมทักษะด้านการจราจร คอยอำนวยความสะดวก และจัดระบบการจราจรบริเวณทางเข้า-ออกพื้นที่โครงการ	- ทางโครงการมีการฝึกอบรมด้านการจราจรให้กับเจ้าหน้าที่รักษาความปลอดภัย และมีเจ้าหน้าที่รักษาความปลอดภัยคอยอำนวยความสะดวกบริเวณทางเข้า-ออกภายในโครงการ (รูปที่ 2.28)	- ไม่พบปัญหา

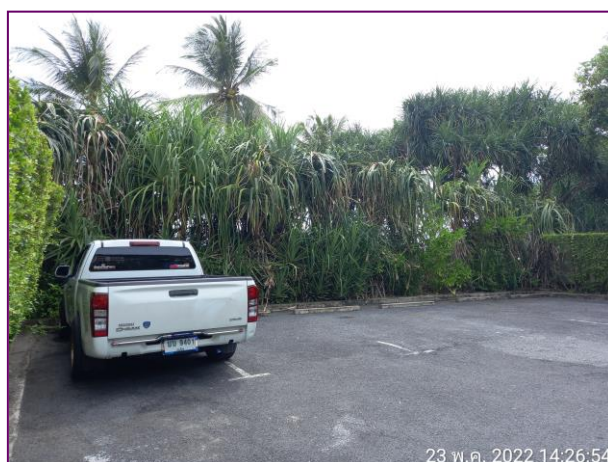
รูปที่ 2.28 เจ้าหน้าที่รักษาความปลอดภัย

6. ติดตั้งเครื่องหมายจราจรที่ถนน และที่ลานจอดรถยนต์ให้ชัดเจน	- โครงการติดตั้งเครื่องหมายจราจรบนถนนและลานจอดรถ	- ไม่พบปัญหา
	7. จัดให้มีเส้นแบ่งช่องจราจรอย่างชัดเจน เพื่อความเป็นระเบียบเรียบร้อยของการจราจรภายในลานจอดรถของโครงการ	- ทางโครงการได้จัดทำเส้นแบ่งช่องจราจรอย่างชัดเจน เพื่อจัดระเบียบของการจราจร (รูปที่ 2.29)	- ไม่พบปัญหา

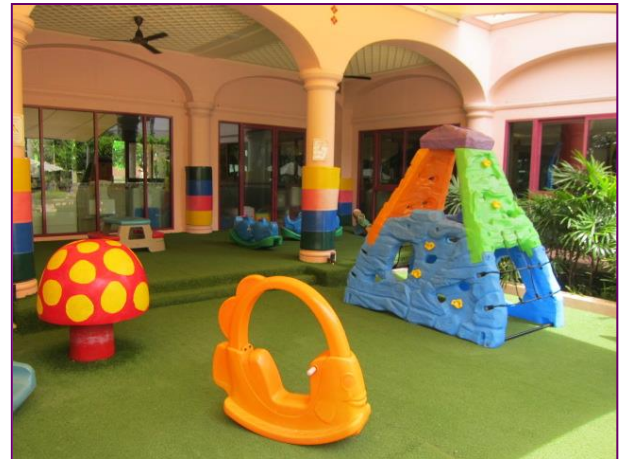
รูปที่ 2.29 ช่องการจอดรถ

9. จัดให้มีพื้นที่นันทนาการ และส่งเสริมสุขภาพผู้พักอาศัยในอาคารโครงการ ประกอบด้วย ห้องออกกำลังกาย สระว่ายน้ำ และสวนหย่อม	- ทางโครงการมีพื้นที่นันทนาการ และส่งเสริมสุขภาพ ให้ผู้เข้าพักใช้บริการ เช่น ห้องออกกำลังกาย สระว่ายน้ำ และสวนหย่อม (รูปที่ 2.30)	- ไม่พบปัญหา

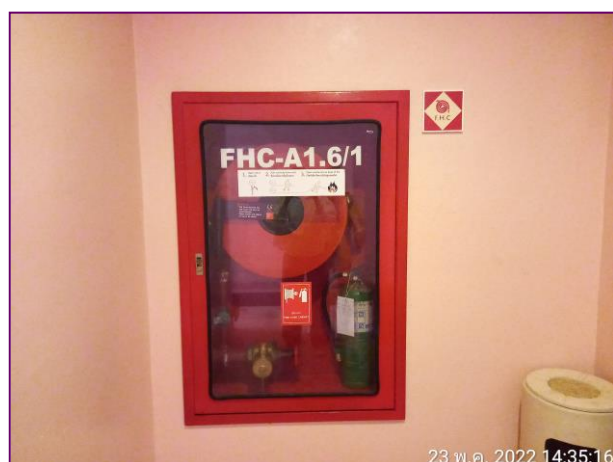
รูปที่ 2.37 ถังเก็บน้ำดิบ

- ตู้สายฉีดน้ำดับเพลิง (FHC) ประกอบด้วย หัวต่อรับน้ำดับเพลิงขนาด $2\frac{1}{2}$ นิ้ว และสายฉีดน้ำดับเพลิงขนาด 1 นิ้ว ยาว 30 เมตร จำนวน 2 เส้น ติดตั้งไว้ภายนอกอาคารจำนวน 18 จุด	- ตู้สายฉีดน้ำดับเพลิง (FHC) ประกอบด้วย หัวต่อรับน้ำดับเพลิงขนาด $2\frac{1}{2}$ นิ้ว ติดตั้งไว้ภายนอกอาคารจำนวน 18 จุด และสายฉีดน้ำดับเพลิงขนาด 1 นิ้ว ยาว 30 เมตร (รูปที่ 2.38 และรูปที่ 2.59)	- ไม่พบปัญหา

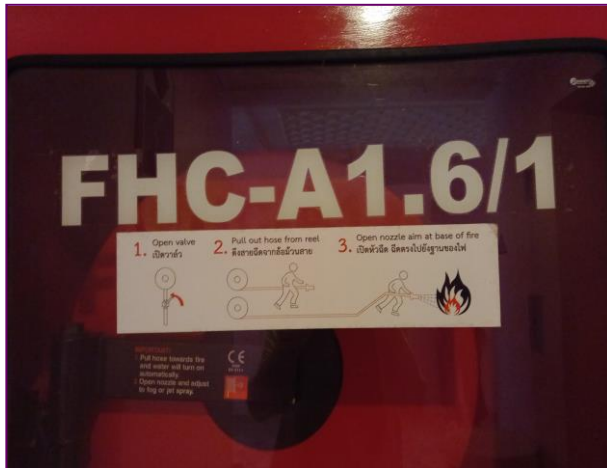
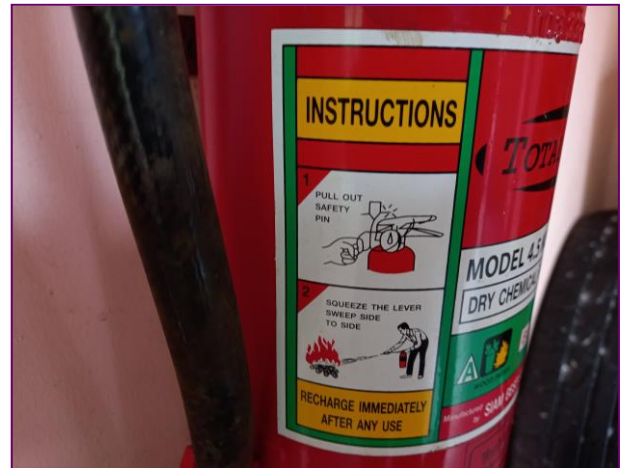
รูปที่ 2.38 ตู้ FHC

- เครื่องดับเพลิงแบบมือถือ ชนิด ABC ความจุ 10 ปอนด์ ติดตั้งบริเวณโถงทางเดินของแต่ละอาคาร	- ปัจจุบันโครงการมีเครื่องดับเพลิงแบบมือถือ ชนิด ABC ความจุ 10 ปอนด์ ติดตั้งบริเวณโถงทางเดินของแต่ละอาคาร (รูปที่ 2.39)	- ไม่พบปัญหา

3. ติดป้ายแนะนำการใช้อุปกรณ์แต่ละชนิดไว้บริเวณที่อุปกรณ์ติดตั้งอยู่ เพื่อให้ผู้อาศัยที่อยู่ใกล้จุดเกิดเหตุเข้าใจและใช้งานได้อย่างถูกต้อง	- ทางโครงการมีการติดตั้งป้ายแนะนำการใช้อุปกรณ์แต่ละชนิดเพื่อให้ผู้ใช้สามารถเข้าใจและใช้งานได้อย่างถูกต้อง (รูปที่ 2.39)	- ไม่พบปัญหา

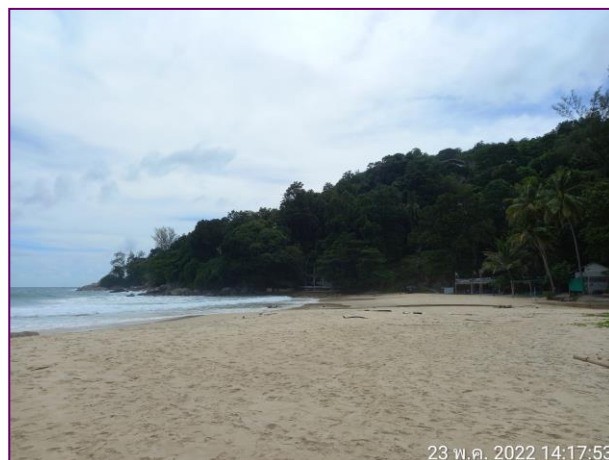
รูปที่ 2.54 เอกสารความปลอดภัยในห้องพักแขก

ผลกระทบสิ่งแวดล้อม	มาตรการป้องกันแก้ไขและลดผลกระทบ	รายละเอียดการปฏิบัติงานจริง	ปัญหาและแนวทางแก้ไข
	3. โครงการจะต้องจัดทำป้ายประกาศให้แขกที่มาพักอาศัยช่วยกันดูแลความสะอาดบริเวณชายหาด 4. สำหรับชาวบ้านที่เปิดร้านขายของบริเวณชายหาด ทางเทศบาลควรจัดสถานที่/บริเวณให้สามารถขายของได้ตามปกติ เพื่อป้องกันปัญหาความขัดแย้ง และเพื่อความเป็นระเบียบเรียบร้อยของชายหาด	- โครงการจัดทำป้ายประกาศให้ช่วยดูแลความสะอาดบริเวณชายหาด โดยติดตั้งบริเวณริมชายหาด - ในช่วงเดือนกรกฎาคม – ธันวาคม 2564 ไม่มีร้านขายของบริเวณชายหาด ด้านหน้าของโรงแรม (รูปที่ 2.55)
