บทที่ 2

ผลการปฏิบัติตามมาตรการป้องกัน แก้ไข และลดผลกระทบสิ่งแวดล้อม

2.1 การปฏิบัติตามมาตรการป้องกัน แก้ไข และลดผลกระทบสิ่งแวดล้อม

ตารางที่ 2.1 สรุปผลการปฏิบัติตามมาตรการป้องกัน แก้ไข และลดผลกระทบสิ่งแวดล้อม โรงแรม อมารี ภูเก็ต ของบริษัท อิตัลไทยเรียลเอสเตท จำกัด
ประจำเดือนมกราคม – มิถุนายน 2565

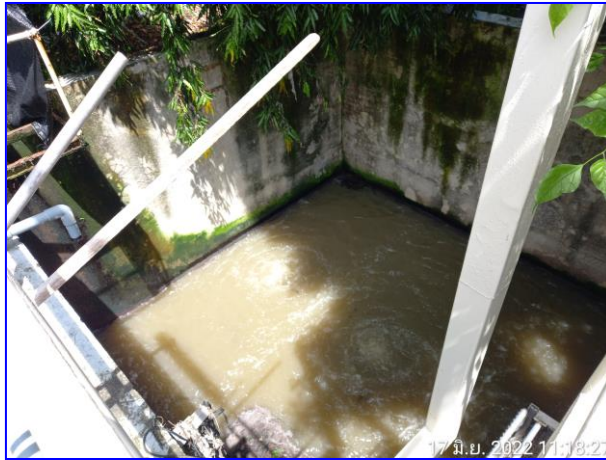
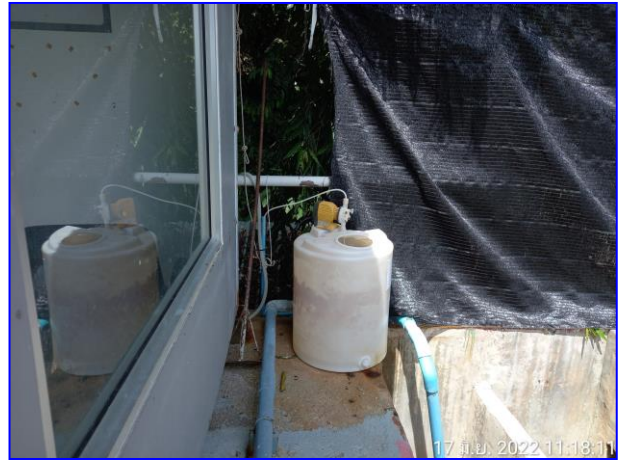
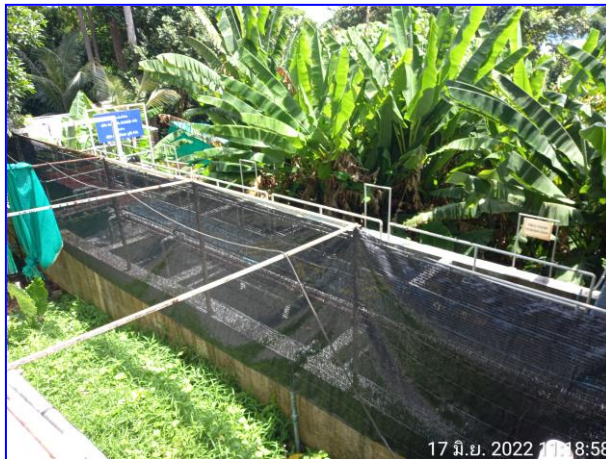
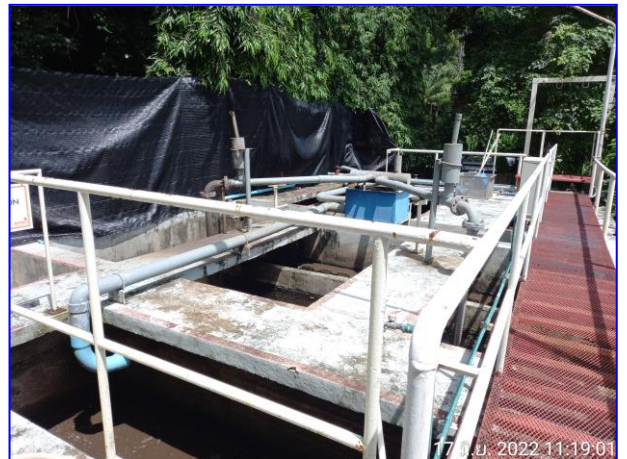
| ผลกระทบสิ่งแวดล้อม | มาตรการป้องกันแก้ไขและลดผลกระทบ | รายละเอียดการปฏิบัติจริง | ปัญหาและแนวทางแก้ไข |
|---|--|--|---|
| | - โรงแรม จะต้องบำบัดน้ำเสียทั้งหมดจากทุกกิจกรรมของทุกอาคารโรงแรม ได้แก่ น้ำอาบ น้ำส้วม น้ำครัว น้ำซักรีด น้ำเสียจากห้องเก็บขยะมูลฝอยและน้ำเสียอื่นๆ ด้วยระบบบำบัดแบบ Activated Sludge โดยขนาดของระบบฯ จะต้องสามารถบำบัดน้ำเสียได้ไม่น้อยกว่า วันละ 300 ลบ.ม. ตามที่เสนอไว้ในรายงาน น้ำทิ้งหลังการบำบัดจักต้องมีคุณภาพได้ตามมาตรฐานน้ำทิ้งจากอาคาร ตามประกาศสำนักงานคณะกรรมการสิ่งแวดล้อมแห่งชาติอยู่เสมอ | - ปัจจุบัน โรงแรมใช้ระบบบำบัดน้ำเสียแบบ Extended Aeration Activated Sludge ซึ่งน้ำเสียที่เกิดจะอยู่ในช่วง 200-250 ลบ.ม./วัน และระบบบำบัดของโครงการสามารถรองรับและบำบัดน้ำเสียได้ไม่น้อยกว่าวันละ 250 – 300 ลบ.ม. โดยบำบัดน้ำเสียจากทุกกิจกรรม (รูปที่ 2.1) | |

รูปที่ 2.1 ระบบบำบัดน้ำเสียของโครงการ

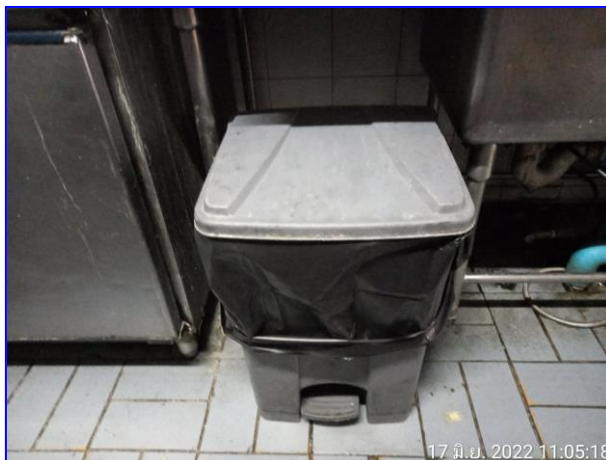
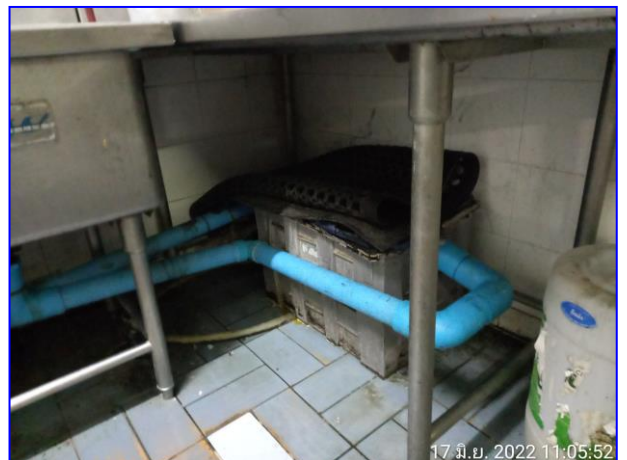
| ผลกระทบสิ่งแวดล้อม | มาตรการป้องกันแก้ไขและลดผลกระทบ | รายละเอียดการปฏิบัติจริง | ปัญหาและแนวทางแก้ไข |
|---|--|--|---|
| | - โรงแรมต้องนำน้ำเสียจากครัวของทุกอาคารให้ผ่านบ่อดักไขมันก่อนระบายน้ำเสียเข้าสู่ระบบบำบัดน้ำเสียรวมของโรงแรม และจักต้องหมั่นดูแลทำความสะอาดบ่อดักไขมัน โดยการดักไขมันและขยะออกไปกำจัดเป็นประจำ เพื่อป้องกันไขมันเข้าสู่ระบบบำบัดน้ำเสีย | - น้ำเสียจากห้องครัวจะผ่านบ่อดักไขมันที่อยู่บริเวณใต้อ่างล้างจานก่อนเข้าสู่ระบบบำบัดรวมของโครงการ และทางโครงการได้ดูแลทำความสะอาดโดยให้ทางเทศบาลป่าตองสูบลบตะกอน เดือนละ 1 ครั้ง (รูปที่ 2.2) | |

รูปที่ 2.2 ถังพักไขมันใต้อ่างล้างจาน

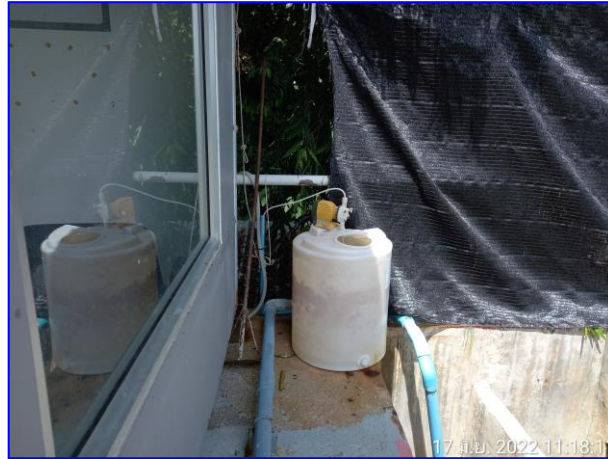
| ผลกระทบสิ่งแวดล้อม | มาตรการป้องกันแก้ไขและลดผลกระทบ | รายละเอียดการปฏิบัติจริง | ปัญหาและแนวทางแก้ไข |
|---|---|---|---|
| | - โรงแรมฯ จะต้องเติมคลอรีนฆ่าเชื้อโรคในน้ำทิ้งหลังผ่าน การบำบัดแล้วอยู่เสมอ ตามที่เสนอไว้ในรายงานฯ โดย ควรติดตั้งระบบเครื่องเติมคลอรีนชนิดที่สามารถควบคุม ปริมาณคลอรีนได้ | - ปัจจุบันโครงการ ใช้คลอรีนแบบน้ำ 10 % และมีการ ใช้ปั๊มฟิตคลอรีนซึ่ง สามารถควบคุมปริมาณคลอรีนได้ (รูปที่ 2.3) | |

รูปที่ 2.3 ระบบคลอรีน

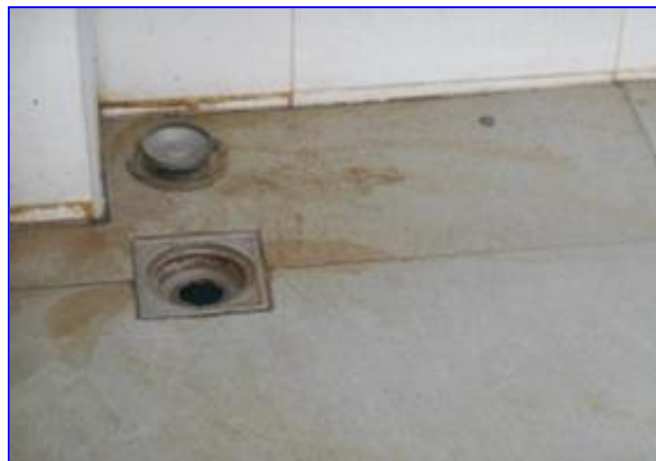
รูปที่ 2.4 ท่อระบายน้ำเสียจากห้องพักขยะเข้าสู่ระบบบำบัด

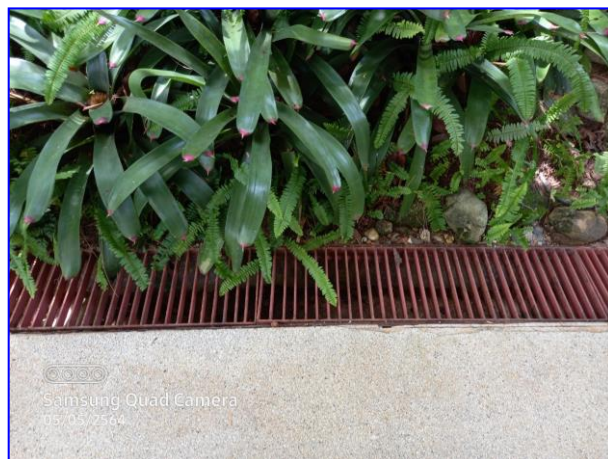
รูปที่ 2.5 ตะแกรงดักขยะ

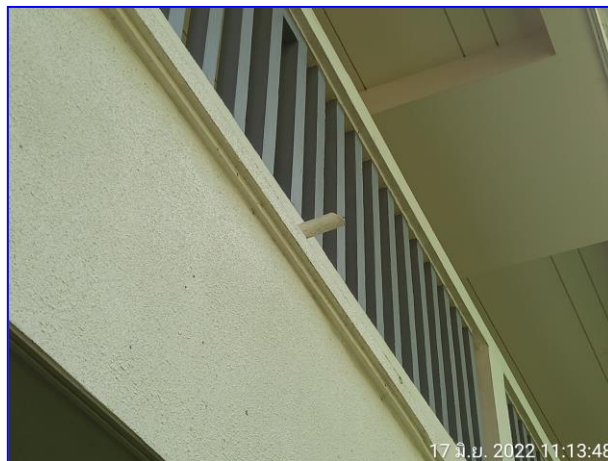
| ผลกระทบสิ่งแวดล้อม | มาตรการป้องกันแก้ไขและลดผลกระทบ | รายละเอียดการปฏิบัติจริง | ปัญหาและแนวทางการแก้ไข |
|---|--|---|---|
| | <p>- โรงแรมฯ จะต้องจัดทำบ่อดักตะกอนและตะแกรงดักขยะที่บริเวณปลายท่อระบายน้ำฝนทุกจุด ก่อนปล่อยระบายน้ำฝนลงสู่ทะเล</p> | <p>- ทางโครงการมีรางน้ำฝนเพื่อระบายน้ำฝนลงสู่ทะเล</p> | |

รูปที่ 2.27 รางระบายน้ำจากอาคาร
