การปฏิบัติตามมาตรการป้องกันและแก้ไขผลกระทบสิ่งแวดล้อม

2.1 ผลการปฏิบัติตามมาตรการป้องกันและแก้ไขผลกระทบสิ่งแวดล้อมของโครงการ

ตารางที่ 2-1 การปฏิบัติตามมาตรการป้องกันและแก้ไขผลกระทบสิ่งแวดล้อม โครงการ CCP TOWER เฟส 2 บริษัท ช.ซีพี จำกัด ระหว่างเดือนมกราคม – มิถุนายน พ.ศ.2565

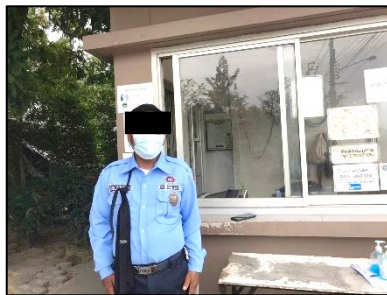
มาตรการป้องกันและแก้ไขผลกระทบสิ่งแวดล้อม	รายละเอียดการปฏิบัติตามมาตรการ	ปัญหา อุปสรรค และการแก้ไข	เอกสารและรูปภาพ ประกอบมาตรการฯ
3. คุณค่าต่อคุณภาพชีวิต (ต่อ) 3.2 ความปลอดภัยของผู้พักอาศัย - จัดให้มีเจ้าหน้าที่รักษาความปลอดภัยของโครงการเพื่อสอดส่องดูแลความปลอดภัยของผู้พักอาศัย	โครงการจัดให้มีเจ้าหน้าที่รักษาความปลอดภัย เพื่อตรวจสอบความปลอดภัยภายในพื้นที่โครงการ	-	รูปที่ 2-2

รูปที่ 2-2 เจ้าหน้าที่รักษาความปลอดภัย

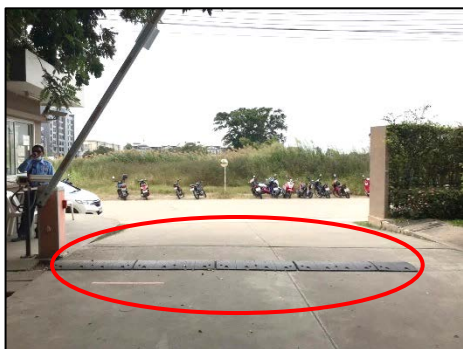
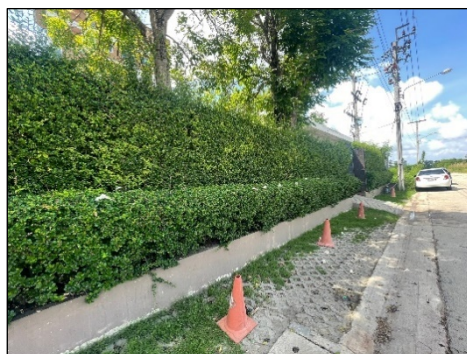
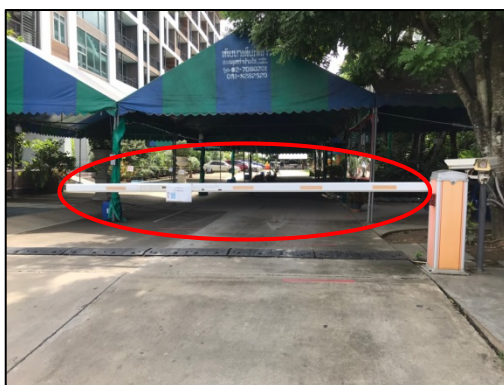
<ul style="list-style-type: none"> - จัดทำป้ายสัญลักษณ์การจราจร ภายในโครงการให้ชัดเจน เช่น ทิศทางรถเข้า ทิศทางรถออก ทางเข้าลานจอดรถ และทางออกลานจอดรถ 	โครงการได้จัดทำป้ายสัญลักษณ์จราจร พร้อมอุปกรณ์ อาทิ เช่น กรวยจราจร แฟกซ์ทางเข้าออก หลังเต่าบนถนน เป็นต้น	-	รูปที่ 2-3

ลูกระนาดชะลอรถ (หลังเต่า)

กรวยจราจร

แผงกั้นจราจร

รูปที่ 2-3 ป้ายสัญลักษณ์ และอุปกรณ์จราจร
