บทที่ 2

ผลการปฏิบัติตามมาตรการป้องกันและแก้ไขผลกระทบสิ่งแวดล้อม

ตารางที่ 2-1 การปฏิบัติตามมาตรการป้องกันและแก้ไขผลกระทบสิ่งแวดล้อม และมาตรการติดตามตรวจสอบผลกระทบสิ่งแวดล้อม (ระยะดำเนินการ)

โครงการอาคารเช่ามาตรฐานรองเพชรเกษม 91 ส่วนเดิม และระยะที่ 2 เดือนมกราคม - มิถุนายน 2564

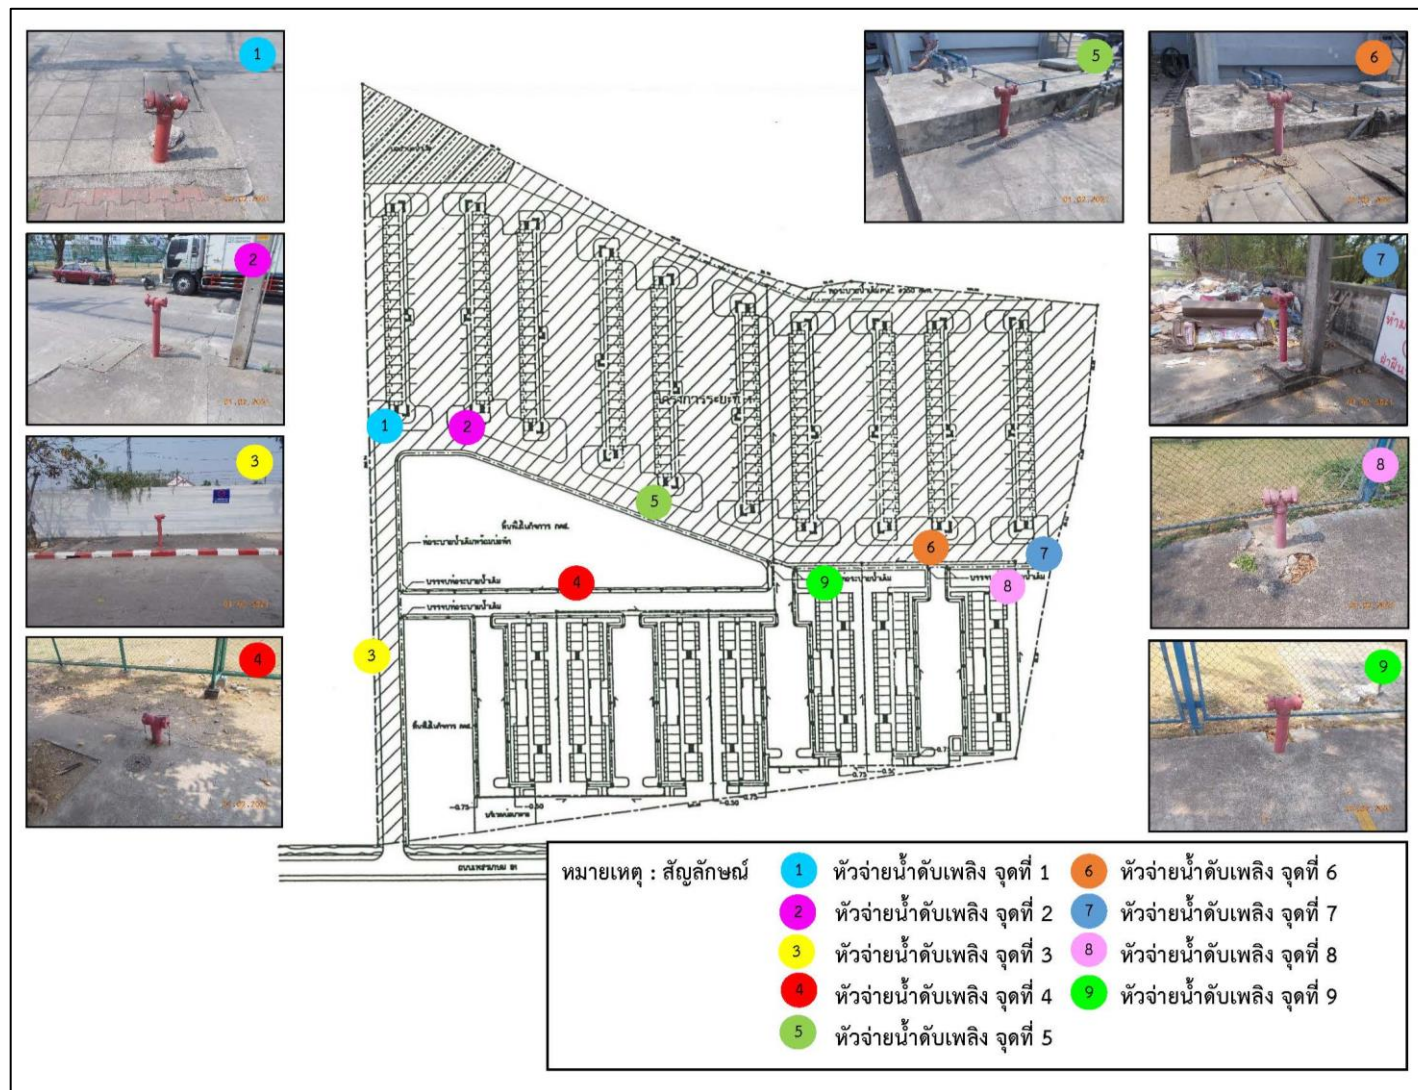
รูปที่ 2-1 ผังแสดงหัวจ่ายน้ำดับเพลิงในโครงการ

องค์ประกอบทางสิ่งแวดล้อม และคุณค่าต่าง ๆ	มาตรการป้องกันและแก้ไขผลกระทบสิ่งแวดล้อม	ผลการปฏิบัติตามมาตรการฯ	ปัญหา อุปสรรค และ แนวทางแก้ไข	เอกสารอ้างอิง
3.2 การป้องกันอัคคีภัย (ต่อ)	(4) ติดตั้งหัวต่อน้ำดับเพลิงไว้โดยรอบพื้นที่โครงการ จำนวน 6 จุด	- โครงการได้ติดตั้งหัวจ่ายน้ำดับเพลิงทั้งหมด จำนวน 9 จุด (อ้างอิงรูปที่ 2-1)	ไม่มี	-
