บทที่ 2

ผลการปฏิบัติตามมาตรการป้องกันและแก้ไข

ผลการปฏิบัติตามมาตรการป้องกัน และแก้ไขผลกระทบสิ่งแวดล้อม ในระยะก่อสร้าง

รายงานผลการปฏิบัติงานมาตรการป้องกัน และแก้ไขผลกระทบสิ่งแวดล้อม และมาตรการติดตามตรวจสอบผลกระทบสิ่งแวดล้อม
โครงการพัฒนาท่าอากาศยานภูเก็ต : การปรับปรุง Runway Strip, RESA และทางขับขนานท่าอากาศยานภูเก็ต ในระยะก่อสร้าง
ระหว่างเดือนมกราคม-มิถุนายน 2565
บทที่ 2 ผลการปฏิบัติตามมาตรการป้องกันและแก้ไขผลกระทบสิ่งแวดล้อม ในระยะก่อสร้าง

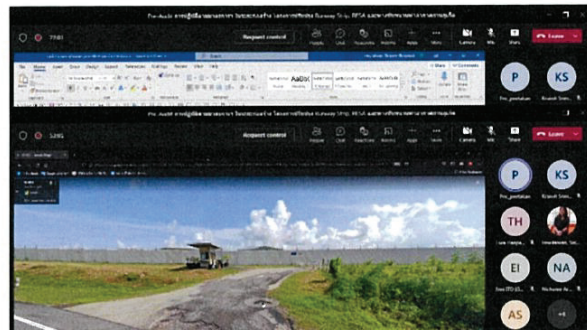
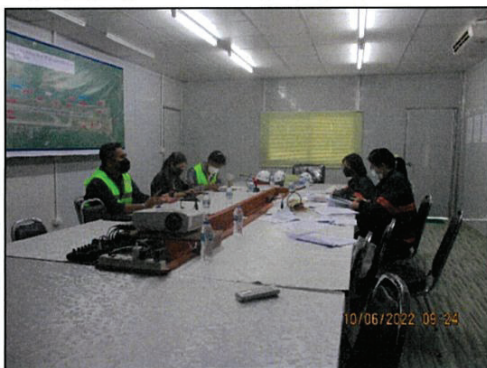
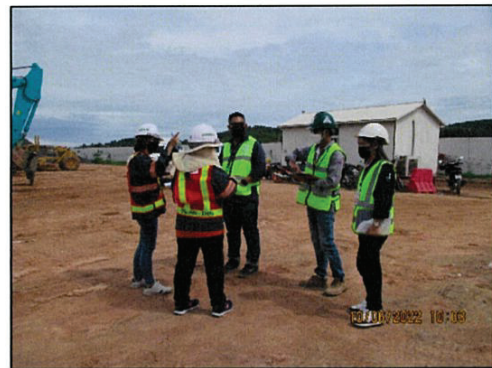
ภาพถ่ายที่ 2.3-1 การติดตามตรวจสอบการปฏิบัติตามมาตรการป้องกันและแก้ไขผลกระทบสิ่งแวดล้อม ครั้งที่ 1 ประจำปี พ.ศ. 2565

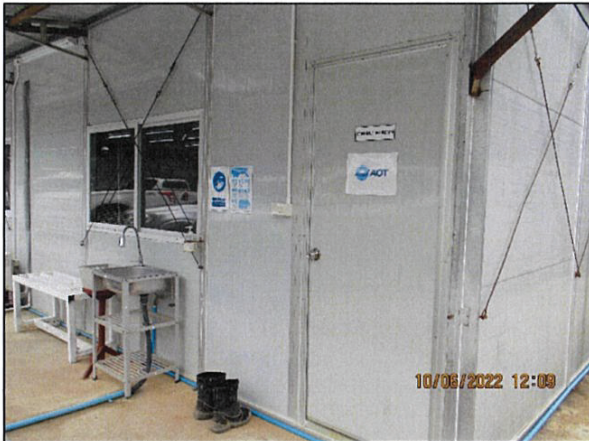
1.2	จัดจ้างที่ปรึกษาบริหารจัดการโครงการ (PMC) เพื่อวางแผนการบริหารจัดการบริเวณ พื้นที่ก่อสร้างให้เป็นไปอย่างเป็นระบบและมีประสิทธิภาพ	- พกก. มิได้มีการจัดจ้างที่ปรึกษาบริหารจัดการโครงการหรือ PMC เพื่อเข้ามาวางแผนบริหารจัดการโครงการ แต่ได้มีการแต่งตั้ง คณะกรรมการตรวจรับงานเพื่อดูแลบริหารจัดการโครงการก่อสร้าง รวมถึงการควบคุมงานให้เป็นไปตามแผนงานต่างๆ ที่กำหนดไว้ใน สัญญาจ้าง ทั้งนี้ ในการบริหารจัดการและตรวจสอบการปฏิบัติงาน ของผู้รับจ้างโดย พอท. จะประกอบด้วยหน่วยงาน 2 ส่วน ได้แก่ ตัวแทนจากท่าอากาศยานภูเก็ต (พกก.) และตัวแทนจากฝ่ายวิศวกรรม โครงการ (ฟวค. พอท.) ซึ่งจะร่วมเป็นทีมปรึกษาและควบคุมงานก่อสร้าง โครงการ	-	ภาพถ่ายที่ 2.3-2 ห้องที่ปรึกษาโครงการ

ภาพถ่ายที่ 2.3-2 ห้องที่ปรึกษาโครงการ

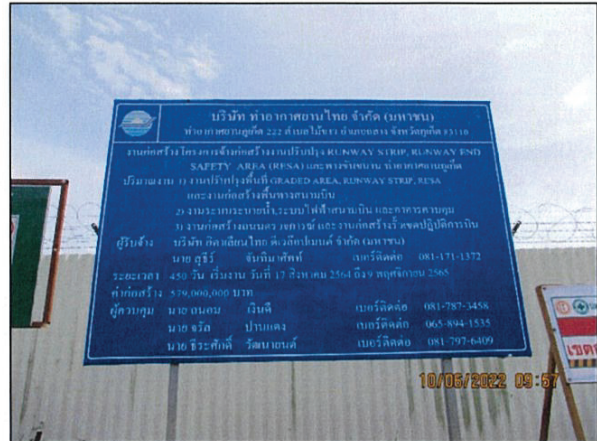
1.3	ติดตั้งป้ายประกาศ โดยระบุรายละเอียดโครงการ ระยะเวลาก่อสร้าง ผู้รับเหมาก่อสร้าง มาตรการป้องกันและแก้ไขผลกระทบที่สำคัญ หมายเลขโทรศัพท์ และสถานที่ติดต่อ พร้อมทั้งแจ้งเจ้าหน้าที่รับเรื่องเรียนเพื่อแก้ไขปัญหาที่อาจเกิดขึ้น	- ITD ได้จัดทำป้ายประกาศซึ่งมีการระบุรายละเอียดโครงการ ระยะเวลาก่อสร้าง รายชื่อผู้ดำเนินงานและควบคุมงาน รวมถึงชื่อ และเบอร์โทรศัพท์ที่สามารถติดต่อได้กรณีมีข้อร้องเรียนเกิดขึ้น โดยได้ทำการติดตั้งป้ายประกาศดังกล่าวไว้บริเวณด้านหน้าพื้นที่ ก่อสร้างโครงการบริเวณถนนเลียบเส้นทางสนามบินเก่า ทางหลวง หมายเลข 4031	-	ภาพถ่ายที่ 2.3-3 ป้ายประกาศโครงการ

ภาพถ่ายที่ 2.3-3 ป้ายประกาศโครงการ

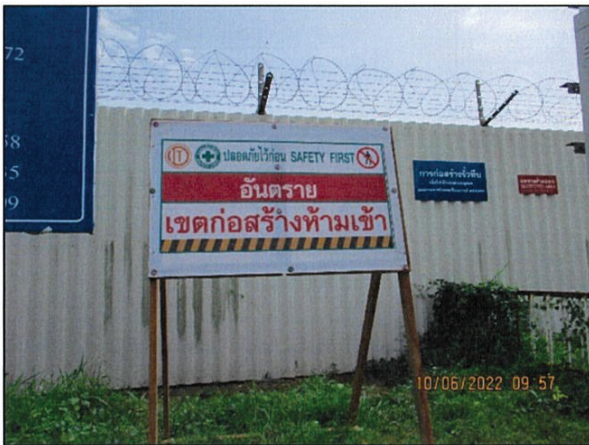
1.4	ติดตั้งป้ายเตือนอันตรายจากกรอกก่อสร้าง รวมทั้งมีเจ้าหน้าที่ดูแลรักษาความปลอดภัย บริเวณทางเข้า-ออกพื้นที่ก่อสร้าง	- ป้ายเตือนอันตรายจากกรอกก่อสร้างได้ถูกติดตั้งไว้บริเวณด้านหน้า พื้นที่ก่อสร้าง รวมถึงการจัดให้มีเจ้าหน้าที่รักษา ความปลอดภัยเพื่อคอยอำนวยความสะดวกในการเข้า-ออกพื้นที่ ก่อสร้างโครงการ บริเวณทางเข้าพื้นที่ก่อสร้างประตู 5 และประตู 6 ไว้ตลอด 24 ชั่วโมง	-	ภาพถ่ายที่ 2.3-4 ป้ายเตือนอันตราย จากการก่อสร้าง ภาพถ่ายที่ 2.3-5 เจ้าหน้าที่รักษา ความปลอดภัยบริเวณ ทางเข้าออกพื้นที่ก่อสร้าง

ภาพถ่ายที่ 2.3-4 ป้ายเตือนอันตรายจากการก่อสร้างบริเวณด้านหน้าพื้นที่ก่อสร้างโครงการ

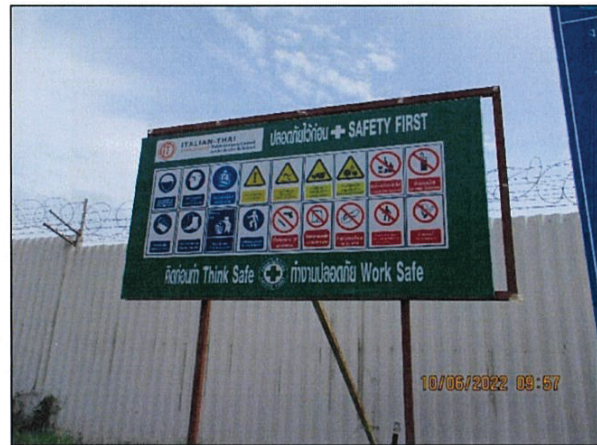
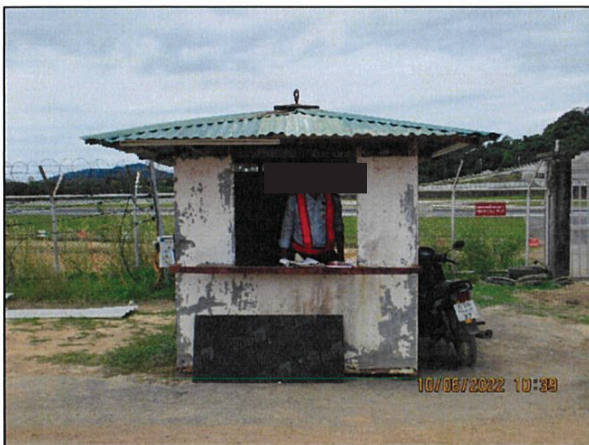
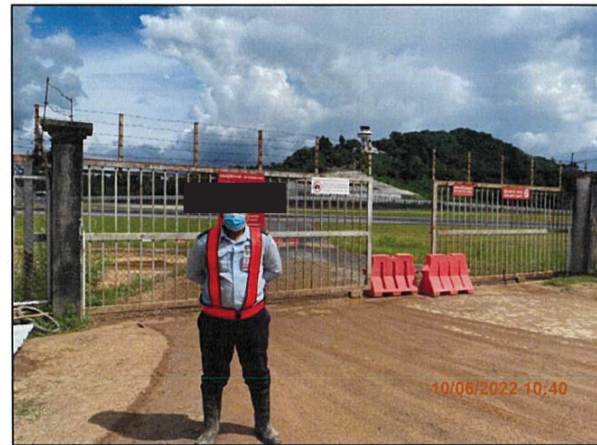
ภาพถ่ายที่ 2.3-5 เจ้าหน้าที่รักษาความปลอดภัยบริเวณทางเข้าออกพื้นที่ก่อสร้าง

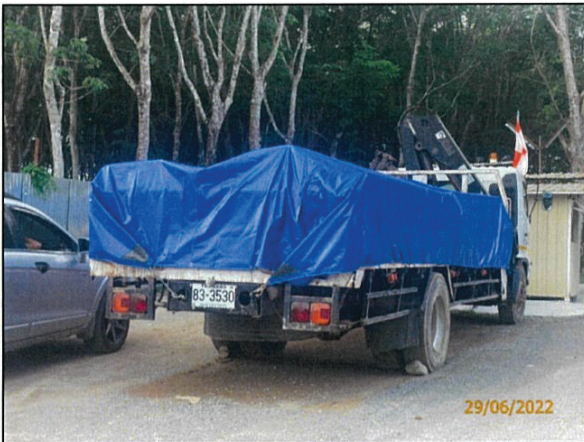
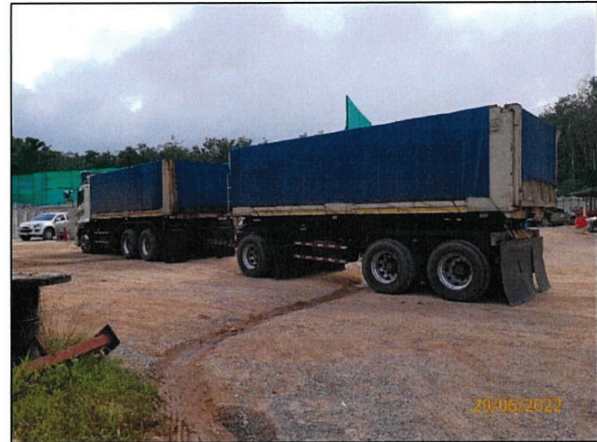
3.5	กำหนดให้มีการปิดคลุมบรรทุกวัสดุก่อสร้างด้วยผ้าใบ เพื่อป้องกันการฟุ้งกระจายฝุ่นละอองหรือการรบกวนของวัสดุ	- รถบรรทุกวัสดุก่อสร้างจะมีการปิดคลุมด้วยผ้าใบเพื่อป้องกันการฟุ้งกระจายของฝุ่นละอองและการรบกวนกลิ่นลงบนถนนแล้ว อย่างไรก็ตาม ในการขนส่งดิน/หินในงานตัดเนินเขา ซึ่งจะมีการบรรทุกแล้วนำไปทิ้งไว้ยังพื้นที่กองเก็บวัสดุซึ่งอยู่ภายในพื้นที่ก่อสร้างนั้นจะไม่ได้มีการปิดคลุมวัสดุด้วยผ้าใบแต่อย่างใดเนื่องจากเป็นการขนส่งในระยะทางสั้นๆ ภายในเขต Airside	-	ภาพถ่ายที่ 2.3-6 การปิดคลุมรถขนส่งวัสดุก่อสร้าง

ภาพถ่ายที่ 2.3-6 การปิดคลุมรถขนส่งวัสดุก่อสร้าง

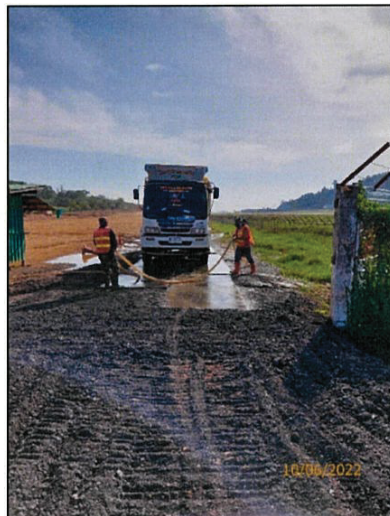
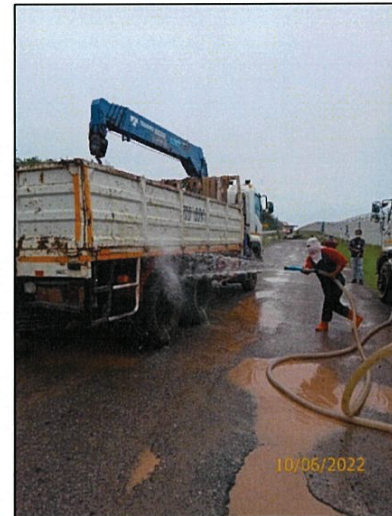
ลำดับ	มาตรการป้องกันและแก้ไขผลกระทบสิ่งแวดล้อม	รายละเอียดการปฏิบัติตามมาตรการ	ปัญหา อุปสรรคที่ไม่สามารถปฏิบัติตามมาตรการฯ และแนวทางแก้ไข	เอกสารอ้างอิง
1.6	ควบคุมรถบรรทุกก่อสร้างให้ปฏิบัติตามกฎหมายที่กำหนด ปิดคลุมกระบะรถบรรทุกให้มิดชิด มีการล้างล้อรถก่อนออกจากพื้นที่ก่อสร้าง รวมทั้งจัดให้เจ้าหน้าที่อำนวยความสะดวกบริเวณทางเข้า-ออกพื้นที่ก่อสร้าง	- รถบรรทุกที่ขนส่งวัสดุก่อสร้างจะถูกปิดคลุมด้วยผ้าใบอย่างมิดชิด ขณะที่มีการขนส่ง พนักงานขับรถจะได้รับการอบรมการขับที่ใช้ปฏิบัติตามกฎหมายที่กำหนดไว้ รวมถึงจัดให้มีเจ้าหน้าที่รักษาความปลอดภัยเพื่อคอยอำนวยความสะดวกในการเข้า-ออกพื้นที่ก่อสร้างโครงการ ไรต์ลอค 24 ชั่วโมง สำหรับพื้นที่คลังรถนั้น เนื่องจากข้อจำกัดทางกายภาพของพื้นที่บริเวณทางเข้า-ออกซึ่งเป็นจุดที่เชื่อมต่อกับทางหลวงหมายเลข 4031 นั้นเป็นพื้นที่ลาดชัน จึงทำให้ไม่สามารถจัดให้มีพื้นที่หรือบ่อสำหรับล้างล้อรถในบริเวณทางเข้า-ออกที่ประตู 5 ได้ แต่ได้จัดให้มีพื้นที่ล้างล้อรถไว้บริเวณประตูเชื่อมต่อระหว่างพื้นที่ทำงานเขต Airside และ Landside แล้ว นอกจากนี้ ITD ได้จัดให้มีพนักงานชุดทำความสะอาดสำหรับเก็บและกวาดเศษดินและหินบนถนน รวมถึงทำความสะอาดภายในพื้นที่ก่อสร้างด้วย อย่างไรก็ตาม ในการดำเนินการช่วงมกราคม-มิถุนายน 2565 นี้ ยังไม่มีการขนส่งดินหรือหินเข้า-ออกพื้นที่โครงการ	-	ภาพถ่ายที่ 2.3-6 การปิดคลุมรถขนส่งวัสดุ ก่อสร้าง ภาพถ่ายที่ 2.3-7 พื้นที่ล้างล้อรถและ ทำความสะอาดยานพาหนะ

3.3	ล้างทำความสะอาดยานพาหนะและล้อยานพาหนะที่ใช้บรรทุกวัสดุ/อุปกรณ์ก่อสร้าง หรือรถจักรกลทุกประเภทที่ใช้ในการก่อสร้างก่อนนำออกจากพื้นที่ก่อสร้างทุกครั้ง	- ทาง ITD จึงได้จัดให้มีพนักงานชุดทำความสะอาดสำหรับเก็บและกวาดเศษดินและหินบนถนน และทำความสะอาดภายในพื้นที่ก่อสร้าง รวมถึงการล้างล้อรถก่อนออกจากพื้นที่ก่อสร้าง	-	ภาพถ่ายที่ 2.3-7 พื้นที่ล้างล้อรถและทำความสะอาดยานพาหนะ

ภาพถ่ายที่ 2.3-7 พื้นที่ล้างล้อรถและทำความสะอาดยานพาหนะ

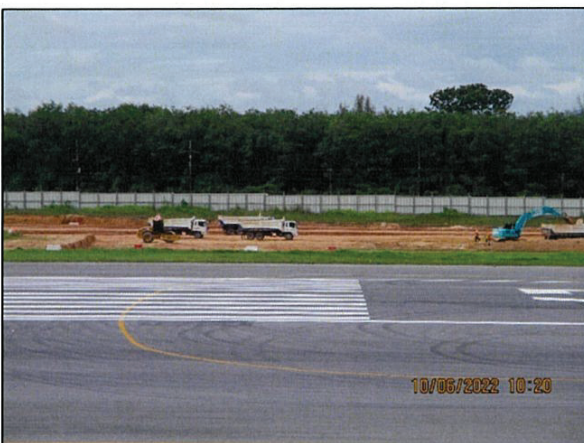
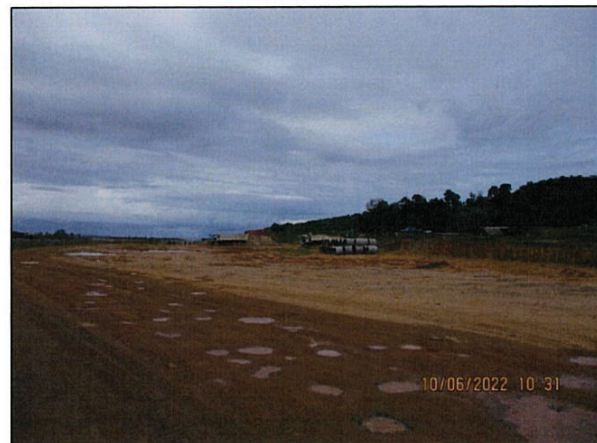
ภาพถ่ายที่ 2.3-8 การดูแลพื้นที่ก่อสร้างให้เรียบร้อย

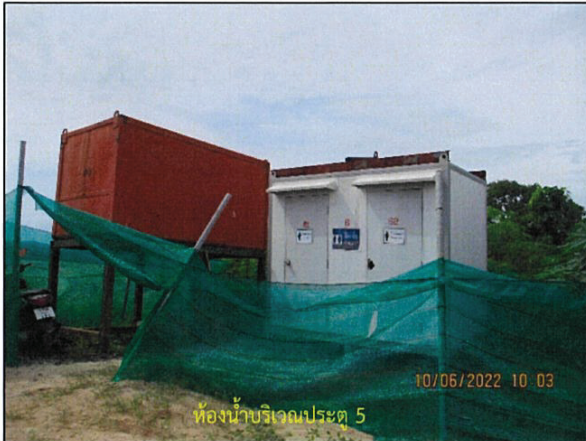
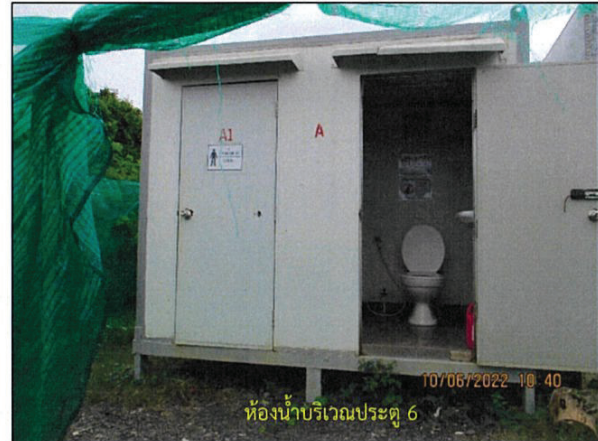
1.8	ทำความสะอาดและจัดบริเวณพื้นที่ก่อสร้างให้เป็นระเบียบเรียบร้อย รวมทั้งจัดระบบ สาธารณูปโภคสำหรับคนงานก่อสร้างให้เพียงพอและถูกสุขลักษณะ	- พื้นที่ก่อสร้างจะได้รับการทำงานสะอาดหรือจัดเก็บอย่างเป็น ระเบียบหลังจากการทำงานในแต่ละวัน และจัดให้มีสาธารณูปโภค ให้กับคนงานก่อสร้างอย่างเพียงพอและถูกสุขลักษณะบริเวณ ทางเข้า-ออกประตู 5 และประตู 6 โดยจัดให้มีห้องน้ำแยกชาย-หญิง จุดละ 2 ห้อง ซึ่งเพียงพอต่อจำนวนพนักงาน	-	ภาพถ่ายที่ 2.3-8 การดูแลพื้นที่ก่อสร้าง ให้เรียบร้อย ภาพถ่ายที่ 2.3-9 ห้องส้วมบริเวณพื้นที่ ก่อสร้างโครงการ

ภาพถ่ายที่ 2.3-9 ห้องส้วมบริเวณพื้นที่ก่อสร้างโครงการ

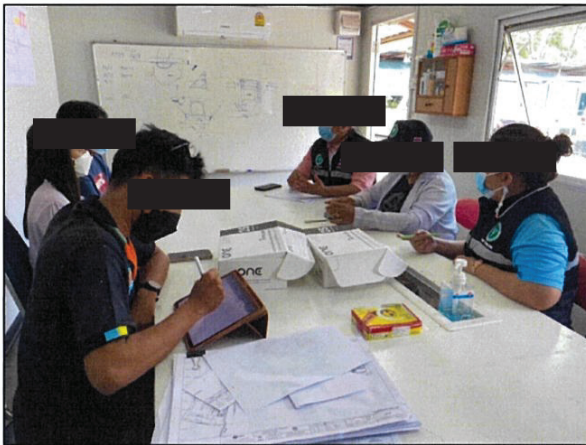
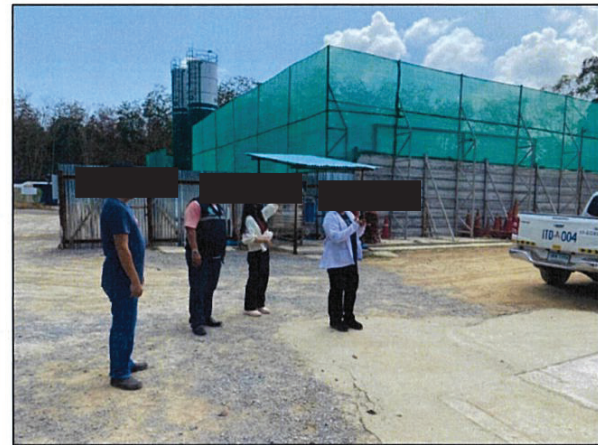
ลำดับ	มาตรการป้องกันและแก้ไขผลกระทบสิ่งแวดล้อม	รายละเอียดการปฏิบัติตามมาตรการ	ปัญหา อุปสรรคที่ไม่สามารถปฏิบัติตามมาตรการ และแนวทางแก้ไข	เอกสารอ้างอิง
1.14	ประสานงานไปยังหน่วยงานสาธารณสุขในพื้นที่ เช่น สาธารณสุขอำเภอ รพ.สต. ที่อยู่ใกล้เคียง เพื่อแจ้งข้อมูลเกี่ยวกับ จำนวนคนงาน สัญชาติ ที่ตั้งบ้านพักคนงาน และระยะเวลาของการก่อสร้าง พร้อมหมายเลขโทรศัพท์ติดต่อผู้ควบคุมคนงาน ให้หน่วยงานสาธารณสุขได้รับทราบ ก่อนดำเนินการก่อสร้าง เพื่อหน่วยงานสาธารณสุขภายในพื้นที่จะสามารถเข้าถึงและควบคุมในกรณีที่เกิดการแพร่ระบาดของโรคได้อย่างมีประสิทธิภาพ	- ITD ได้มีการประสานไปยังหน่วยงานสาธารณสุขในพื้นที่ ได้แก่ รพ.สต. บ้านไม้ขาว เพื่อแจ้งข้อมูลเกี่ยวกับที่ตั้งของบ้านพักคนงาน จำนวนคนงาน โครงการที่กำลังดำเนินการก่อสร้าง พร้อมหมายเลขโทรศัพท์ติดต่อผู้ควบคุมคนงาน (หัวหน้าบ้านพักคนงาน) เพื่อให้หน่วยงานสาธารณสุขในพื้นที่ทราบและสามารถเข้าจัดการกรณีเกิดเหตุการณ์แพร่ระบาดของโรคได้ ทั้งนี้ ทางสาธารณสุขอำเภอได้เข้ามาตรวจสอบพื้นที่แล้วเมื่อวันที่ 29 มกราคม 2565	-	เอกสารแนบที่ 7 หนังสือประสานกับ หน่วยงานสาธารณสุขและ ผู้นำชุมชนในพื้นที่ เอกสารแนบที่ 2.3-10 หน่วยงานสาธารณสุข รพ.สต.บ้านไม้ขาวเข้ามา ตรวจสอบพื้นที่

ภาพถ่ายที่ 2.3-10 หน่วยงานสาธารณสุข รพ.สต.บ้านไม้ขาวเข้ามาตรวจสอบพื้นที่

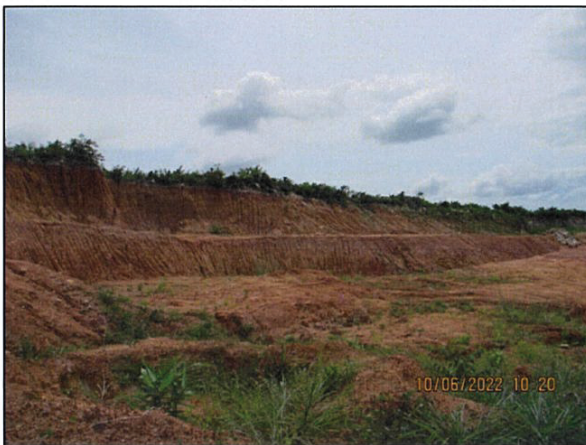
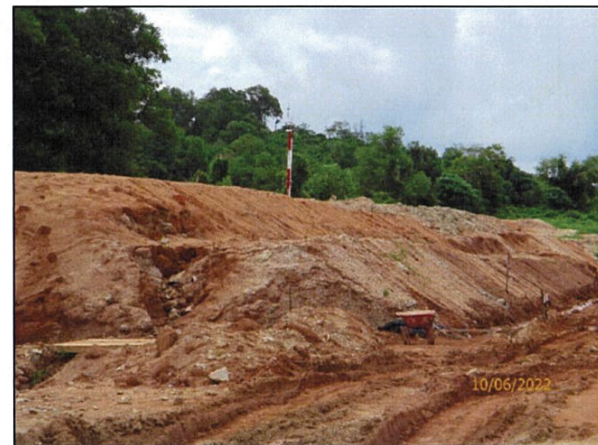
2.2	ภายหลังจากการปรับเนินขบวนได้ความลาดเอียงตามมาตรฐานให้ทำการเสริมความแข็งแรงของลาดงานตัดและลาดงานถมที่ได้ออกแบบไว้อย่างเคร่งครัด	<ul style="list-style-type: none"> - ในส่วนของงานตัดเนินขบวน เมื่อทำการระเบิดหิน ดักและขนย้ายหินที่ระเบิดแล้วจะมีการปรับเนินเขาให้มีความลาดเอียงเป็นไปตามมาตรฐานทางวิศวกรรม ซึ่งถูกกำหนดไว้ในสัญญาแล้ว อย่างไรก็ตาม ปัจจุบัน งานชุด ตัดดินยังคงดำเนินการไม่แล้วเสร็จ ดังนั้น การดำเนินการจึงเป็นเพียงการปรับความลาดเอียงให้ได้ตามมาตรฐานแต่ยังไม่ได้มีการเสริมความแข็งแรงของทางลาดแต่อย่างใด 	-	เอกสารแนบที่ 10 เอกสารแนบท้ายสัญญาจ้างที่ระบุมาตรฐานที่ใช้ในการก่อสร้าง ภาพถ่ายที่ 2.3-11 การปรับความลาดเอียงของงานชุดตัดดิน

ภาพถ่ายที่ 2.3-11 การปรับความลาดเอียงของงานขุด/งานตัดดิน

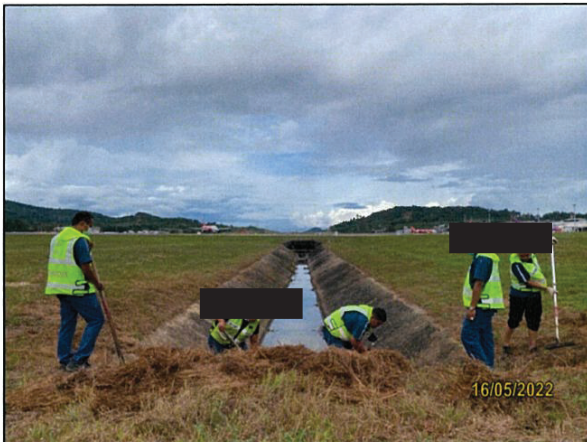
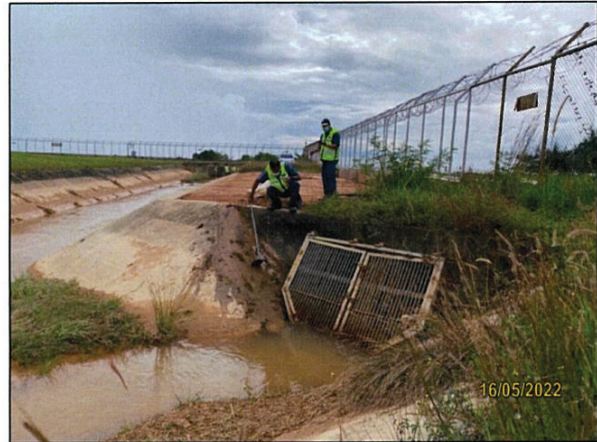
ลำดับ	มาตรการป้องกันและแก้ไขผลกระทบสิ่งแวดล้อม	รายละเอียดการปฏิบัติตามมาตรการ	ปัญหา อุปสรรคที่ไม่สามารถปฏิบัติตามมาตรการ และแนวทางแก้ไข	เอกสารอ้างอิง
2.3	กำหนดให้ทำคูน้ำ และให้ติดตั้งรั้วตะกอนดิน (Silt Fence) โดยรอบพื้นที่ที่จะดำเนินการตัดเนินเขาและขุดบ่อตกตะกอนก่อนปล่อยน้ำลงสู่ร่องน้ำข้างเนินเขา เพื่อรวบรวมและชะลอความเร็วของน้ำก่อนที่จะไหลลงสู่ร่องน้ำ และไหลเข้าสู่ระบบระบายน้ำแนวที่ 5 ที่จะก่อสร้างขึ้นใหม่ ทั้งนี้การติดตั้งรั้วตะกอนให้ดำเนินการในบริเวณอื่นที่มีกิจกรรมตัดหรือถมดินด้วย	- จากการสอบถาม ITD พบว่า การก่อสร้างในปัจจุบันไม่ได้มีกิจกรรมที่จะทำให้เกิดการชะล้างของดินลงสู่ทางน้ำสาธารณะที่เป็นลำรางธรรมชาติ ดังนั้น จึงยังได้มีการทำคูน้ำหรือติดตั้งรั้วตะกอนดินอยู่ตาม ทาง ITD มีเจ้าหน้าที่ทำความเข้าใจซึ่งจะคอยตรวจตราพื้นที่บริเวณต่างๆ หากพบว่ามีเศษหินเศษดินตกหล่นลงสู่ลำน้ำ จะดำเนินการเก็บกวาดทันทีโดยไม่ให้เกิดการฟุ้งกระจาย	-	ภาพถ่ายที่ 2.3-11 การปรับความลาดเอียงของ งานขุด/ตัดดิน ภาพถ่ายที่ 2.3-12 การขุดลอกรางระบายน้ำ แนวที่ 1 ภายใน พทก.

2.5	ดูแลรักษาคุระบายน้ำ และขุดลอกบ่อตกตะกอนดินให้อยู่ในสภาพที่สามารถทำงานได้อย่างมีประสิทธิภาพ	- เนื่องจากไม่ได้มีการก่อสร้างคุระบายน้ำและบ่อตกตะกอนดินอย่างใดก็ตาม ไม่พบว่ามีปัญหาสิ่งซึ่งเกี่ยวกับการระบายน้ำในพื้นที่เกิดขึ้น	-	ภาพถ่ายที่ 2.3-12 การขุดลอกรางระบายน้ำ แนวที่ 1 ภายใน พทก.

ภาพถ่ายที่ 2.3-12 การขุดลอกรางระบายน้ำแนวที่ 1 ภายใน ทกก.

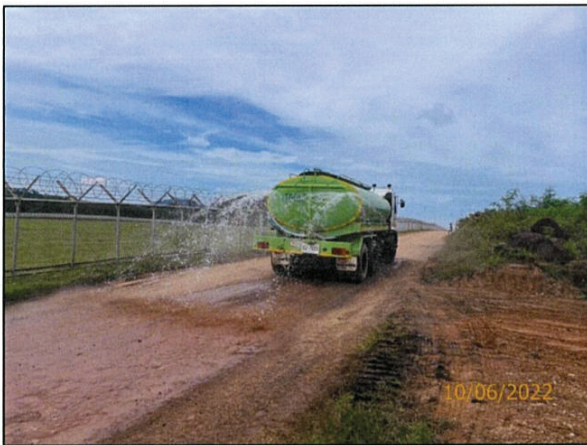
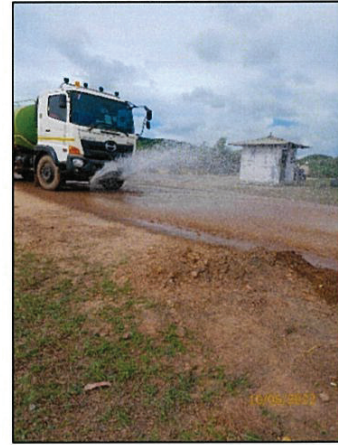
3.1	ฉีดพรมน้ำบริเวณพื้นที่ก่อสร้างที่มีการรื้อย้าย ขุดเปิดหน้าดิน และพื้นที่กองวัสดุ	- มีการฉีดพรมน้ำเพื่อป้องกันการฟุ้งกระจายของฝุ่นละอองภายในพื้นที่ก่อสร้างโดยมีรถน้ำฉีดพรมในพื้นที่ก่อสร้างทุกชั่วโมง แต่หากภูมิอากาศในวันใดมีสภาพแห้งกว่าปกติ เจ้าหน้าที่ที่ปฏิบัติงานอยู่ในพื้นที่จะทำการแจ้งให้เพิ่มรอบการฉีดพรมน้ำเพื่อไม่ให้เกิดปัญหาการฟุ้งกระจายของฝุ่นละอองขึ้นได้	-	ภาพถ่ายที่ 2.3-13 การฉีดพรมน้ำภายในพื้นที่โครงการ

ภาพถ่ายที่ 2.3-13 การฉีดพรมน้ำภายในพื้นที่โครงการ

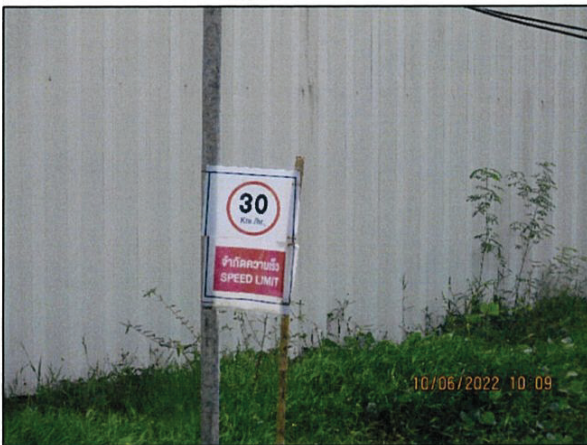
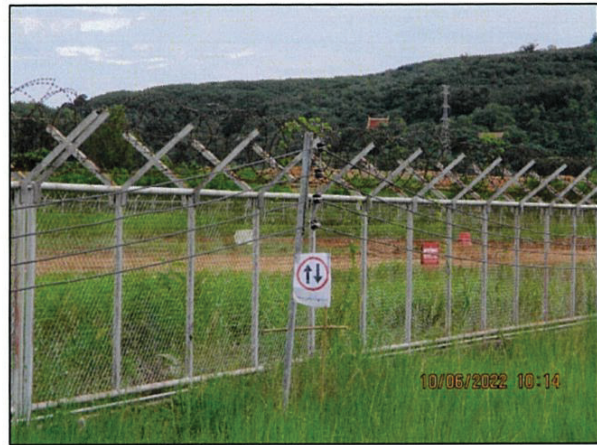
3.2	จำกัดความเร็วของรถที่วิ่งในพื้นที่โครงการไม่เกิน 30 กม./ชม.	- มีการกำหนดให้ยานพาหนะที่ใช้ในพื้นที่โครงการวิ่งด้วยความเร็วไม่เกิน 30 กม./ชม. โดยถูกกำหนดไว้ในแผนการจัดการจราจรและกำหนดเส้นทางทางการเดินรถแล้ว	-	เอกสารแนบที่ 3 แผนการจัดการจราจรและการกำหนดเส้นทางเดินรถ ภาพถ่ายที่ 2.3-14 ภาพถ่ายในพื้นที่โครงการ

ภาพถ่ายที่ 2.3-14 ป้ายจราจรในพื้นที่โครงการ

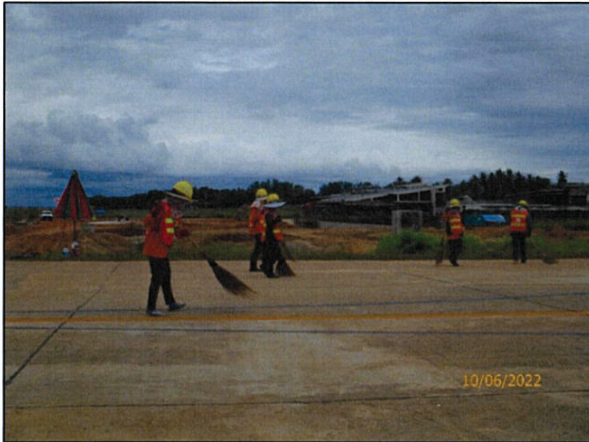
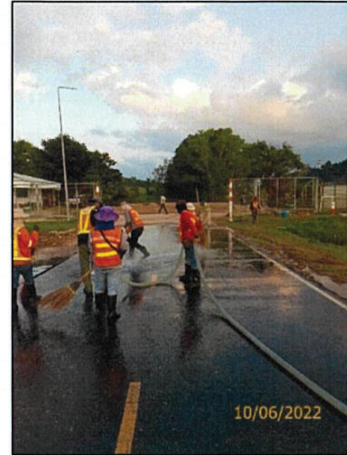
3.8	เก็บกวาดทำความสะอาดและจัดบริเวณพื้นที่ก่อสร้างให้เป็นระเบียบ	- พื้นที่ก่อสร้างจะถูกล้างทำความสะอาดทุกวันก่อนเลิกงาน	-	ภาพถ่ายที่ 2.3-15 เจ้าหน้าที่ทำความสะอาด พื้นที่ก่อสร้างและถนนที่ใช้ ในการสัญจร

15.3	เก็บกวาดทำความสะอาด และจัดบริเวณพื้นที่ก่อสร้างให้เป็นระเบียบเรียบร้อย	- พื้นที่ก่อสร้างจะถูกเก็บกวาดทำความสะอาดทุกวันก่อนเลิกงาน	-	ภาพถ่ายที่ 2.3-15 เจ้าหน้าที่ทำความสะอาดพื้นที่ก่อสร้างและถนนที่ใช้ในการสัญจร

ภาพถ่ายที่ 2.3-15 เจ้าหน้าที่ทำความสะอาดพื้นที่ก่อสร้างและถนนที่ใช้ในการสัญจร

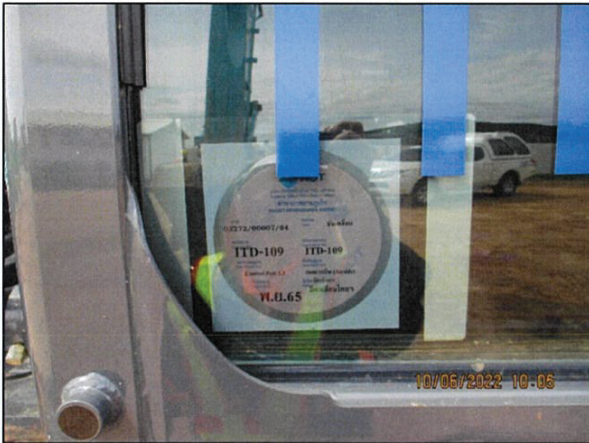
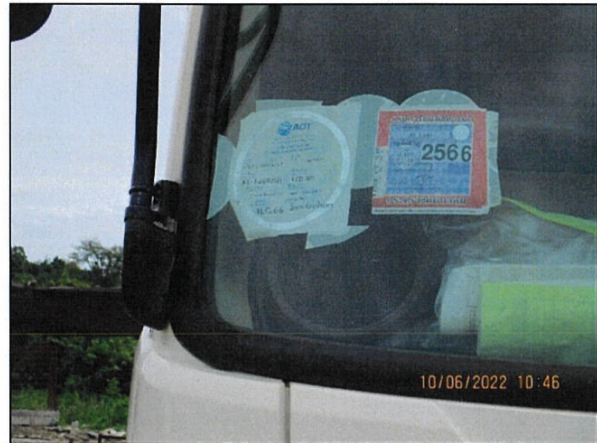
ลำดับ	มาตรการป้องกันและแก้ไขผลกระทบสิ่งแวดล้อม	รายละเอียดการปฏิบัติตามมาตรการ	ปัญหา อุปสรรคที่ไม่สามารถปฏิบัติตามมาตรการฯ และแนวทางแก้ไข	เอกสารอ้างอิง
3.6	ตรวจสอบเครื่องจักร เครื่องยนต์ที่นำมาใช้งานในพื้นที่ก่อสร้างให้อยู่ในสภาพใช้งานได้	- เครื่องจักร/เครื่องยนต์ที่ใช้งานสำหรับการก่อสร้างจะได้รับ การตรวจสอบก่อนจะอนุญาตให้ใช้งาน โดยเครื่องจักร/เครื่องยนต์ที่ ได้รับการตรวจสอบแล้วจะได้รับแผ่นป้ายอนุญาตให้ปฏิบัติงานจาก ทกท.เพื่อใช้ติดไว้ประจัญหน้ารถดังกล่าว	-	เอกสารแนบที่ 12 ตัวอย่างบันทึกการ ตรวจสอบเครื่องจักร ภาพถ่ายที่ 2.3-16 แผ่นป้ายที่ปิดเครื่องจักรที่ ได้รับการตรวจสอบแล้ว

ภาพถ่ายที่ 2.3-16 แผ่นป้ายที่ปิดเครื่องจักรที่ได้รับการตรวจสอบแล้ว

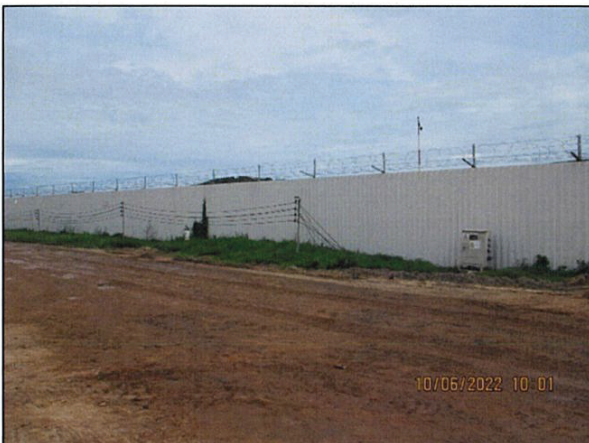
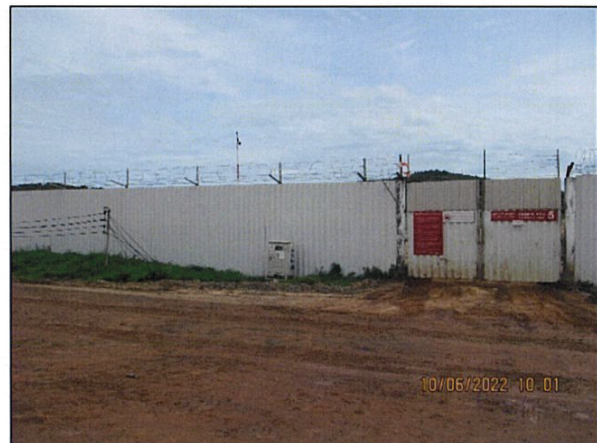
3.7	ใช้ผ้าใบหรือวัสดุเทียบเท่า กันรอบตัวอาคารขณะก่อสร้าง และดูแลให้อยู่ในสภาพดี ตลอดระยะเวลาทำงาน (เฉพาะการปรับปรุงอาคารผู้โดยสารเดิมเป็นอาคารผู้โดยสาร ภายในประเทศ)	- การก่อสร้างโครงการปรับปรุง Runway Strip, RESA และทางขับ ขนานท่าอากาศยานภูเก็ตจะไม่มีการก่อสร้างหรือปรับปรุงอาคาร ผู้โดยสาร และพื้นที่ก่อสร้างไม่มีบริเวณใดที่ติดกับอาคารผู้โดยสาร ดังนั้น จึงไม่ได้มีการกันรั้วบริเวณอาคารผู้โดยสารแต่อย่างใด แต่ ทกท. ได้มีการติดตั้งรั้วที่บริเวณด้านหน้าพื้นที่ก่อสร้าง โครงการแล้ว	-	ภาพถ่ายที่ 2.3-17 รั้วที่ด้านหน้าพื้นที่ก่อสร้าง โครงการบริเวณทางหลวง หมายเลข 4031

3.9	ติดตั้งรั้วเพื่อป้องกันเศษวัสดุก่อสร้างฟุ้งกระจายหรือปลิวออกมานอกเขตพื้นที่ ก่อสร้าง (เฉพาะการปรับปรุงอาคารผู้โดยสารเดิมเป็นอาคารผู้โดยสารภายในประเทศ)	- การก่อสร้างโครงการปรับปรุง Runway Strip, RESA และทางขับ ขนานท่าอากาศยานภูเก็ตจะไม่มีการก่อสร้างหรือปรับปรุงอาคาร ผู้โดยสาร และพื้นที่ก่อสร้างไม่มีบริเวณใดที่ติดกับอาคารผู้โดยสาร ดังนั้น จึงไม่ได้มีการกันรั้วบริเวณอาคารผู้โดยสารแต่อย่างใด แต่ ทกท. ได้มีการติดตั้งรั้วที่บริเวณด้านหน้าพื้นที่ก่อสร้าง โครงการแล้ว	-	ภาพถ่ายที่ 2.3-17 รั้วที่ด้านหน้าพื้นที่ก่อสร้าง โครงการบริเวณทางหลวง หมายเลข 4031

4.2	หากพื้นที่ก่อสร้างอยู่ใกล้ที่พักอาศัย อาคารพาณิชย์ หรือที่ทำงานต้องจัดให้มีกำแพงกันเสียงชั่วคราว เพื่อลดปัญหาระดับเสียง (เฉพาะการปรับปรุงอาคารผู้โดยสารเดิมเป็นอาคารผู้โดยสารภายในประเทศ)	- การก่อสร้างโครงการปรับปรุง Runway Strip, RESA และทางขับขนานท่าอากาศยานภูเก็ตจะไม่มีการก่อสร้างหรือปรับปรุงอาคารผู้โดยสาร และพื้นที่ก่อสร้างไม่มีบริเวณใดที่ติดกับอาคารผู้โดยสาร ดังนั้น จึงไม่ได้มีการกั้นรั้วบริเวณอาคารผู้โดยสารแต่อย่างใด แต่ ทกท. ได้มีการติดตั้งรั้วที่ซึ่งอยู่บริเวณด้านหน้าพื้นที่ก่อสร้างโครงการแล้ว	-	ภาพถ่ายที่ 2.3-17 รั้วที่ด้านหน้าพื้นที่ก่อสร้าง โครงการบริเวณทางหลวง หมายเลข 4031

ภาพถ่ายที่ 2.3-17 รั้วติดด้านหน้าพื้นที่ก่อสร้างโครงการบริเวณทางหลวงหมายเลข 4031

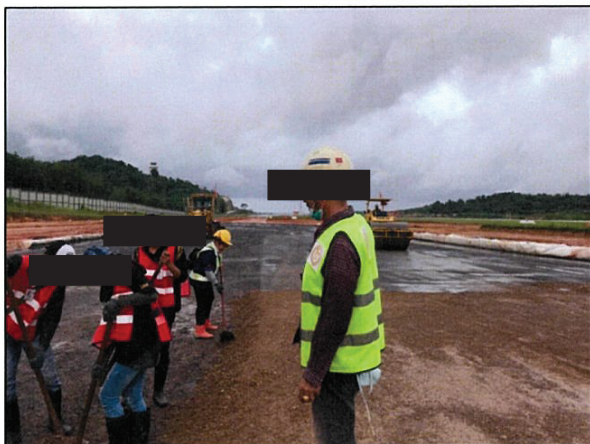
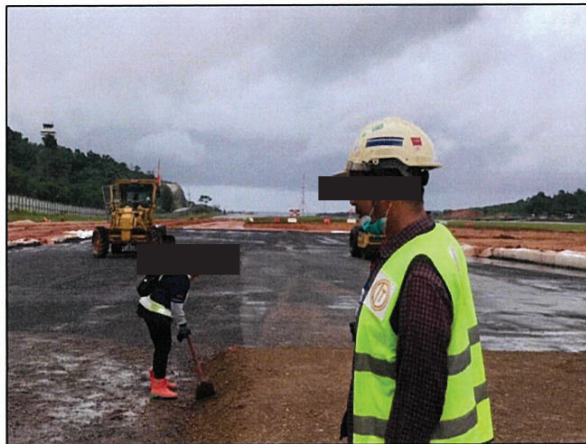
4.4	พนักงานที่ต้องทำงานในบริเวณพื้นที่ที่มีเสียงดังเกิน 90 เดซิเบล(เอ) จะต้องปฏิบัติงานในพื้นที่นั้นๆ ไม่เกิน 8 ชั่วโมงต่อวัน และต้องใช้อุปกรณ์ป้องกันภัยอันตรายส่วนบุคคล เช่น ที่ครอบหูหรืออุดหู เป็นต้น	- ITD ได้กำหนดมีการตรวจวัดระดับเสียงในพื้นที่ทำงาน (Leq-8 hr) และแบบติดตั้งบุคคล (Noise Dose) ปีละ 1 ครั้ง จากผลการตรวจวัดที่ผ่านมาพบว่า มีระดับเสียงไม่เกินมาตรฐานที่กำหนดไว้ แต่อย่างไรก็ตาม ได้มีการจัดเตรียมอุปกรณ์ป้องกันเสียงดังให้กับคนงานที่ทำงานในพื้นที่ที่มีความเสี่ยงต่อการได้ยินแล้ว	-	เอกสารแนบที่ 13 ผลการตรวจวัดระดับเสียง ภาพถ่ายที่ 2.3-18 การใช้อุปกรณ์ป้องกันเสียงดัง

ภาพถ่ายที่ 2.3-18 การใช้อุปกรณ์ป้องกันเสียงดังจากการทำงาน

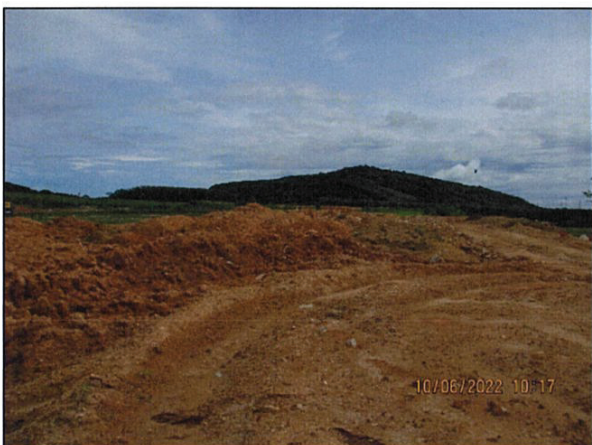
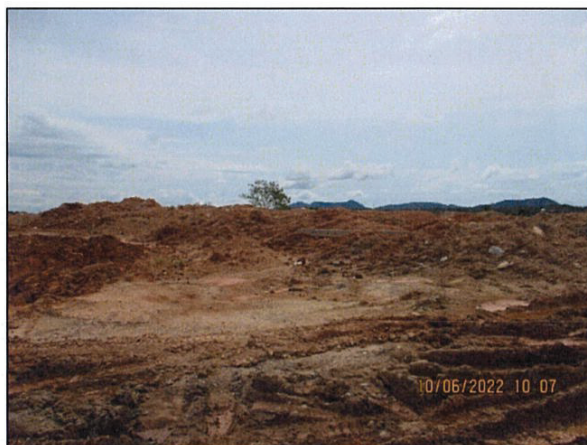
ภาพถ่ายที่ 2.3-29 พื้นที่เก็บกองดิน

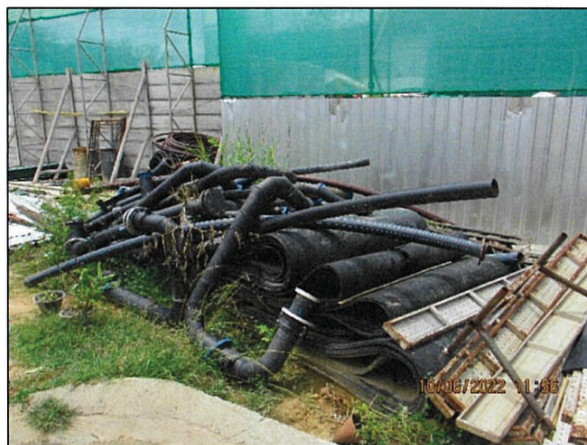
ภาพถ่ายที่ 2.3-31 กองวัสดุที่ไม่ใช้งานรอการส่งกำจัด
