สรุปผลการปฏิบัติตามมาตรการฯ
และข้อเสนอแนะ

จากผลการติดตามตรวจสอบผลการปฏิบัติตามมาตรการป้องกันและแก้ไขผลกระทบสิ่งแวดล้อมและมาตรการติดตามตรวจสอบผลกระทบสิ่งแวดล้อมโครงการ คอนโด วัน เอ็กซ์ สาทร-นราธิวาส (ชื่อเดิม อาคารชุดพักอาศัยสูง 9 ชั้น) (ระยะดำเนินการ) ระหว่างเดือนมกราคม ถึง มิถุนายน พ.ศ. 2565 พบว่าโครงการฯ มีการปฏิบัติตามมาตรการฯ เป็นส่วนใหญ่ แต่ยังคงมีมาตรการฯ บางมาตรการที่ทางโครงการฯ ไม่ได้ปฏิบัติ ปฏิบัติไม่ได้ ปฏิบัติได้แต่ไม่มีประสิทธิภาพ หรือยังไม่ถึงเวลาปฏิบัติโดยสามารถสรุปได้ดังตารางที่ 4-1

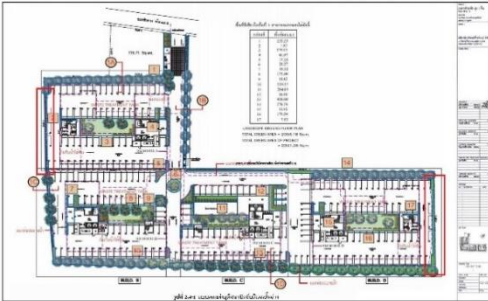
</div> <p style="text-align: center;">แปลนพื้นที่สีเขียวชั้นล่าง</p>

1. ทรัพยากรสิ่งแวดล้อมทางกายภาพ		
1.2 คุณภาพอากาศ 2) มลพิษทางอากาศ	<p>- จัดให้มีพื้นที่สีเขียวบริเวณชั้นล่าง และชั้นหลังคา โดยมีพื้นที่รวม 2,341 ตร.ม. คิดเป็นอัตราส่วนพื้นที่สีเขียวต่อผู้พักอาศัยประมาณ 1.09 ตร.ม./คน โดยบริเวณชั้นล่างจะมีพื้นที่สีเขียว 2,056 ตร.ม. คิดเป็นร้อยละ 88 ของ พื้นที่สีเขียวทั้งหมด ซึ่งมีพื้นที่ปลูกไม้ยืนต้น 1,016 ตร.ม. (ไม่น้อยกว่า ร้อยละ 50 ของพื้นที่สีเขียวชั้นล่าง) โดยพันธุ์ไม้ที่จะนำมาปลูก ได้แก่ ลิลาวดี อินทนิลน้ำ ชมพูพันธุ์ทิพย์ กระเพราจีน พิกุล ไทรยอดทอง ยี่โถ เศรษฐีไซ่ง่อน พุดตะแคง กล้วยแดง เดหลีใบกล้วย และหยาดนวลน้อย ซึ่งพันธุ์ไม้ที่เลือกปลูก จะสามารถดูดซับคาร์บอนไดออกไซด์ ที่เกิดจาก โครงการได้ทั้งหมด</p>	<p>การดำเนินการในปัจจุบัน</p> <p>- ปฏิบัติได้แต่ไม่มีประสิทธิภาพ : โครงการได้จัดให้มีพื้นที่สีเขียวบริเวณชั้นล่างอาคารพักอาศัยทั้งหมด แต่ทั้งนี้บริเวณพื้นที่สีเขียวชั้นหลังคาของแต่ละอาคารมิได้จัดให้มีมาตั้งแต่แรก เนื่องจากอาจทำให้เกิดการรั่วซึมของน้ำและส่งผลกระทบต่อผู้พักอาศัย แต่ปัจจุบันทางโครงการอยู่ระหว่างการศึกษาดำเนินการจัดหาพื้นที่และปลูกทดแทนพื้นที่สีเขียวส่วนดังกล่าวที่หายไป และได้มีการจัดให้มีพื้นที่สีเขียวเพิ่มเติมบริเวณชั้นสรวายน้ำอาคาร C</p> <p>แนวทางการดำเนินการ</p> <p>- ภายหลังจากโครงการดำเนินการจัดหาพื้นที่สีเขียวทดแทนสำเร็จ ให้ทางโครงการดำเนินการปลูกพื้นที่สีเขียวทดแทนโดยต้องมีขนาดพื้นที่เท่ากับ หรือมากกว่าพื้นที่สีเขียวที่หายไป พร้อมทั้งดำเนินการยื่นเอกสารขอเปลี่ยนแปลงมาตรการ (เปลี่ยนแปลงพื้นที่สีเขียวชั้นหลังคา) ต่อหน่วยงานอนุญาต (กรุงเทพมหานคร) โดยชี้แจงถึงความจำเป็นและความเหมาะสมของการเปลี่ยนแปลงมาตรการดังกล่าว</p> <div data-bbox="1489 1074 1975 1375" data-label="Figure">
