ผลการปฏิบัติตามมาตรการป้องกัน
และแก้ไขผลกระทบสิ่งแวดล้อม
และมาตรการติดตามตรวจสอบ
ผลกระทบสิ่งแวดล้อม

ผลการตรวจสอบการปฏิบัติตามมาตรการป้องกันและแก้ไขผลกระทบสิ่งแวดล้อม ตามที่ระบุไว้ในหนังสือแจ้งผลการพิจารณารายงานการประเมินผลกระทบสิ่งแวดล้อม โครงการเหมืองแร่หินอุตสาหกรรมชนิดหินปูน เพื่ออุตสาหกรรมก่อสร้าง คำขอประทานบัตรที่ 10/2559 ของห้างหุ้นส่วนจำกัด ชัยพฤกษ์คอนสตรัคชั่น ร่วมแผนผังโครงการเหมืองเดียวกันกับคำขอประทานบัตรที่ 11/2559 ของห้างหุ้นส่วนจำกัด อุทัยเมืองทอง และคำขอประทานบัตรที่ 12/2559 ของบริษัท นันประเสริฐ จำกัด ตั้งอยู่ตำบลพระนอน อำเภอเมืองนครสวรรค์ และตำบลเขาทะเล อำเภอยะหา จังหวัดนครสวรรค์ ตามหนังสือที่ ทส 1010.2/16002 ลงวันที่ 30 พฤศจิกายน 2563 ซึ่งปัจจุบันคำขอประทานบัตรที่ 10/2559 ได้รับอนุญาตเป็นประทานบัตรที่ 29557/16463 โดยมีรายละเอียดผลการปฏิบัติตามมาตรการฯ แสดงดังตารางที่ 2-1 ถึงตารางที่ 2-2

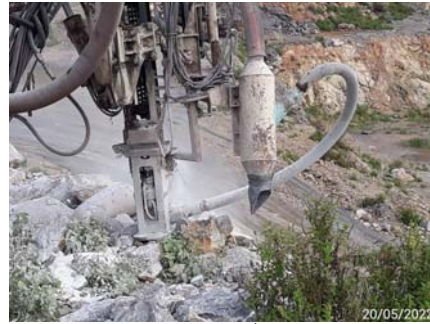
1.2 คุณภาพอากาศ 1) ให้ใช้เครื่องเจาะระเบิดที่มีอุปกรณ์เก็บฝุ่นติดไว้ กับหัวเจาะ	- ในขั้นตอนการเจาะระเบิดโครงการได้ใช้เครื่องเจาะ ที่มีอุปกรณ์ดูดฝุ่นติดตั้งไว้ที่หัวเจาะ เพื่อทำการดูด เก็บฝุ่นไว้เป็นการลดการฟุ้งกระจายของฝุ่นละอองได้ เป็นอย่างดี	- ไม่มี

<p>อุปกรณ์ดูดฝุ่นที่หัวเจาะ</p>

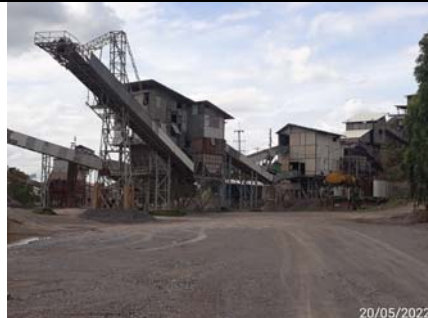
<p>การปิดคลุมอาคารโรงโม่หิน</p>

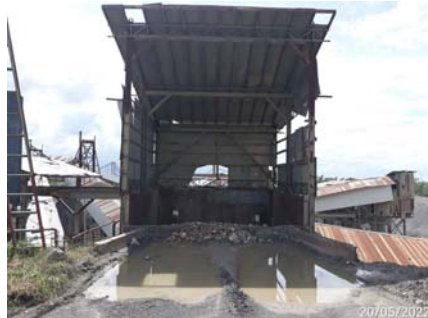
<p>การปิดคลุมยังรับหินใหญ่</p>

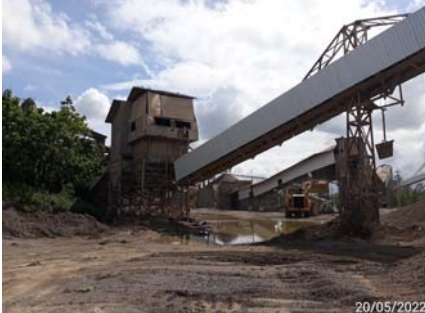
<p>การปิดคลุมสายพานลำเลียง</p>

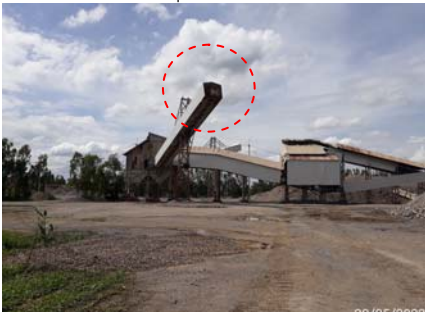
<p>ระบบสเปรย์น้ำบริเวณปลายสายพาน</p>

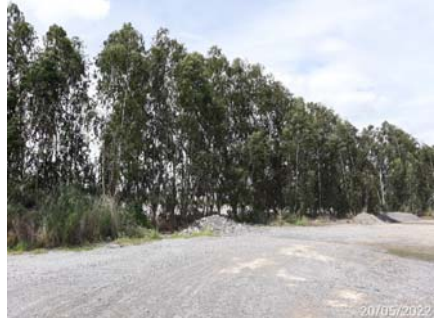
มาตรการป้องกันและแก้ไข ผลกระทบสิ่งแวดล้อม	ผลการปฏิบัติตามมาตรการฯ	ปัญหา อุปสรรค ที่ไม่สามารถปฏิบัติ ตามมาตรการ และแนวทางแก้ไข	ภาพประกอบ
7) ให้ดูแลต้นไม้ที่ปลูกไว้แล้วบริเวณโดยรอบโครงการ และขอบเขตโรงโม่หินของโครงการให้มีการ เจริญเติบโตที่ดี หากพบว่าต้นไม้ที่ปลูกไว้ตายลง ให้ดำเนินการปลูกทดแทนทันที	- โครงการได้ดูแลรักษาแนวต้นไม้ (ยูคาลิปตัส) ที่ปลูก ไว้บริเวณด้านข้างโรงโม่หิน เพื่อใช้เป็นพื้นที่กันชน (Buffer Zone) ซึ่งหากพบว่าต้นไม้ตายจะรีบ ดำเนินการปลูกซ่อมแซมทันที	- ไม่มี

แนวต้นไม้บริเวณด้านข้างโรงโม่หิน

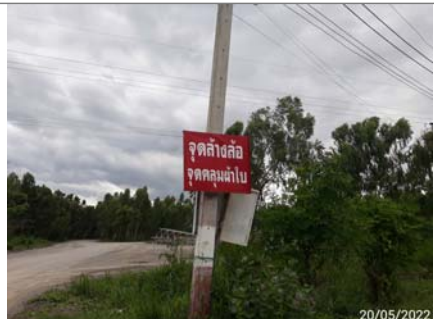
8) จัดให้มีพื้นที่สำหรับให้รถบรรทุกฉีดล้างน้ำ กระบะ ท้ายและล้อรถบรรทุกก่อนขนส่งแร่ออกโครงการ	- โครงการได้จัดให้มีพื้นที่สำหรับการฉีดล้างกระบะ รถบรรทุก และล้อ ก่อนออกจากพื้นที่โรงโม่หิน	- ไม่มี

พื้นที่สำหรับฉีดล้างกระบะ และล้อรถบรรทุก

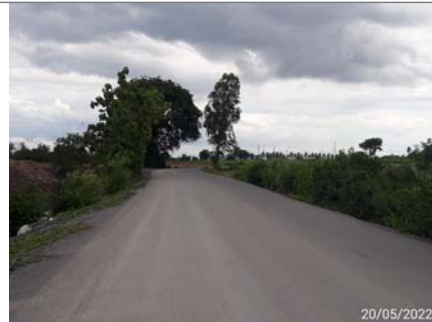
2) ให้ดูแลรักษาสภาพเส้นทางขนส่งแร่ให้อยู่ในสภาพ ที่ใช้งานได้ดีอยู่เสมอ โดยเฉพาะเส้นทางขนส่งแร่ ภายในโครงการ และเส้นทางก่อนออกสู่ทางหลวง ชนบทหมายเลข นว. 4015 และหากเกิดการชำรุด เสียหายทางโครงการจะต้องรีบดำเนินการ ประสานกับหน่วยงานที่ดูแลเพื่อปรับปรุงและ แก้ไขทันที	- โครงการได้ดูแลรักษาเส้นทางขนส่งแร่ โดยเฉพาะ เส้นทางก่อนออกสู่ทางหลวงชนบทหมายเลข นว. 4015 ให้มีสภาพการใช้งานได้ดีอยู่เสมอ ซึ่งหากมี การชำรุดเสียหายจะรีบดำเนินการประสานงานกับ หน่วยงานที่เกี่ยวข้องเพื่อทำการปรับปรุงซ่อมแซม อย่างเร่งด่วนต่อไป	- ไม่มี

20/05/2022 เส้นทางช่วงก่อนออกสู่ทางหลวงชนบท หมายเลข นว. 4015

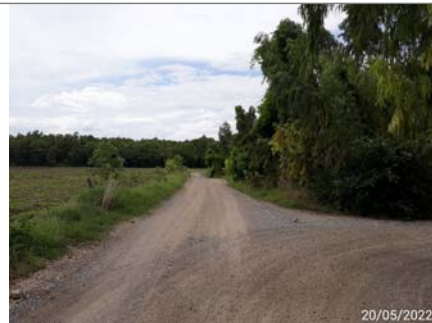
3) ห้ามมิให้ทำการขนส่งแร่โดยใช้เส้นทางสาธารณะที่ ปรับปรุงใหม่ทางด้านทิศเหนือโดยเด็ดขาด	- การขนส่งแร่ออกสู่ภายนอกพื้นที่โครงการไม่มีการใช้ เส้นทางสาธารณะทางด้านทิศเหนือที่ปรับปรุงใหม่ แต่อย่างใด	- ไม่มี

20/05/2022 เส้นทางสาธารณะทางด้านทิศเหนือ

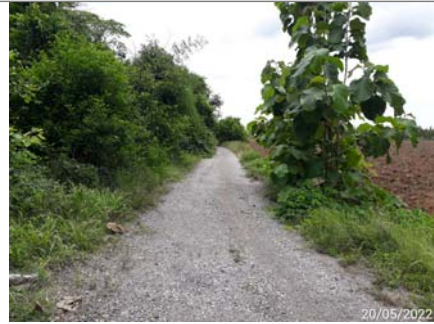
8) ห้ามปิดกั้นทำลายหรือย้ายเส้นทางที่ใกล้เคียงโครงการบริเวณหลักหมุดที่ 4-5 ทางด้านทิศเหนือและห้ามมีกิจกรรมการทำเหมืองของโครงการล่วงล้ำเข้าไปในแนวเส้นทางโดยเด็ดขาด	- โครงการมิได้มีการปิดกั้นทำลายเส้นทางที่อยู่ทางด้านทิศเหนือบริเวณหลักหมุดที่ 4-5 และไม่มีกิจกรรมทำเหมืองล่วงล้ำเข้าไปในเขตเส้นทางดังกล่าวแต่อย่างใด	- ไม่มี

<p>แนวเส้นทางสาธารณะทางด้านทิศเหนือ</p>

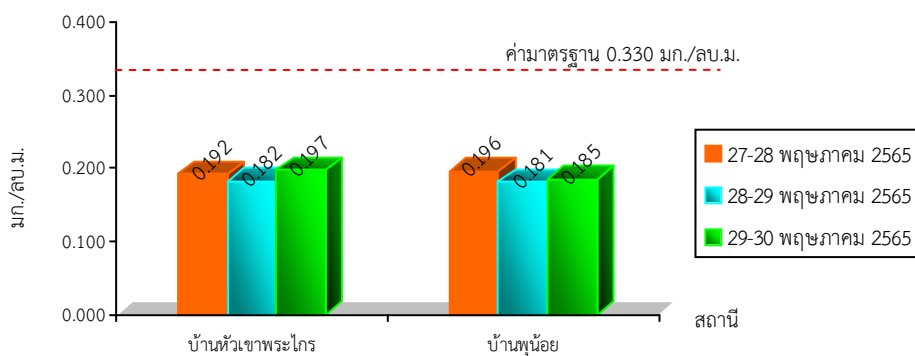
รูปที่ 2-2 กราฟแสดงผลการตรวจวัดปริมาณ TSP ในช่วงวันที่ 27-30 พฤษภาคม 2565

จากผลการตรวจวัดคุณภาพอากาศในรูปของปริมาณฝุ่นละอองแขวนลอยรวม (TSP) ในช่วงวันที่ 27-30 พฤษภาคม 2565 พบว่า บ้านหัวเขาพระไกร มีค่า TSP อยู่ในช่วง 0.182-0.197 มิลลิกรัม/ลูกบาศก์เมตร ค่า PM-10 อยู่ในช่วง 0.068-0.073 มิลลิกรัม/ลูกบาศก์เมตร และบ้านพุน้อย มีค่า TSP อยู่ในช่วง 0.181-0.196 มิลลิกรัม/ลูกบาศก์เมตร ค่า PM-10 อยู่ในช่วง 0.065-0.075 มิลลิกรัม/ลูกบาศก์เมตร ซึ่งอยู่ในเกณฑ์มาตรฐานตามประกาศคณะกรรมการสิ่งแวดล้อมแห่งชาติ ฉบับที่ 24 พ.ศ. 2547 เรื่อง กำหนดมาตรฐานคุณภาพอากาศในบรรยากาศโดยทั่วไป ที่กำหนดค่า TSP ไว้ไม่เกิน 0.330 มิลลิกรัม/ลูกบาศก์เมตร

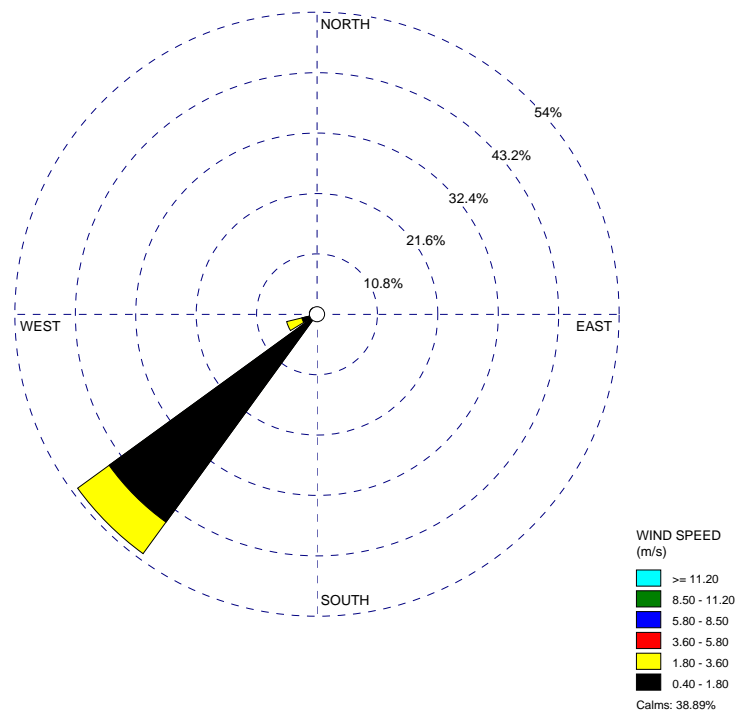
รูปที่ 2-4 แสดงความเร็วและทิศทางลมบริเวณบ้านหัวเขาพระไกร ในช่วงวันที่ 27-30 พฤษภาคม 2565

นอกจากนี้ยังได้ตรวจวัดความเร็วและทิศทางลม จำนวน 1 สถานี คือ บ้านหัวเขาพระไกร ในช่วงวันที่ 27-30 พฤษภาคม 2565 พบว่า มีความเร็วลมเฉลี่ยอยู่ในช่วง 0.4-3.6 เมตร/วินาที ลมส่วนใหญ่พัดมาจากทางด้านทิศตะวันตกเฉียงใต้ รายละเอียดแสดงดังตารางที่ 2-5 และรูปที่ 2-4

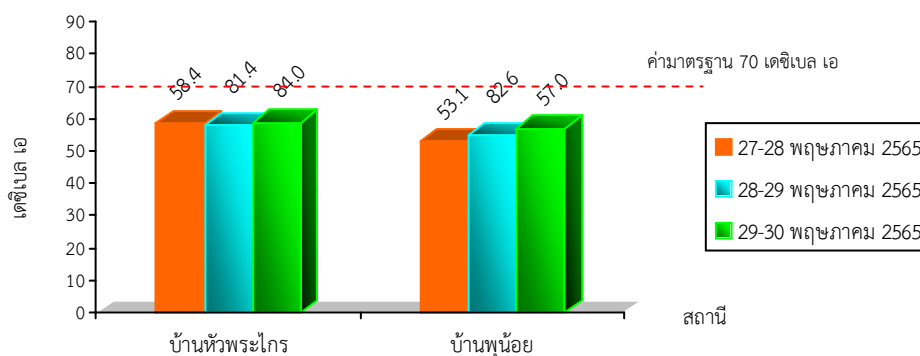
รูปที่ 2-5 กราฟแสดงผลการตรวจวัดระดับเสียงเฉลี่ย 24 ชั่วโมง ในช่วงวันที่ 27-30 พฤษภาคม 2565

จากการตรวจวัดระดับเสียงเฉลี่ย 24 ชั่วโมง (Leq 24 hr.) และระดับเสียงสูงสุด (Lmax) ในช่วงวันที่ 27-30 พฤษภาคม 2565 พบว่า บ้านหัวเขาพระไกร มีค่าระดับเสียงเฉลี่ย 24 ชั่วโมง อยู่ในช่วง 57.8-58.9 เดซิเบล เอ และระดับเสียงสูงสุด อยู่ในช่วง 89.3-96.5 เดซิเบล เอ และบ้านพุน้อย มีค่าระดับเสียงเฉลี่ย 24 ชั่วโมง อยู่ในช่วง 53.1-57.0 เดซิเบล เอ และระดับเสียงสูงสุด อยู่ในช่วง 93.5-95.7 เดซิเบล เอ และเมื่อนำค่าที่ตรวจวัดได้ไปเปรียบเทียบกับเกณฑ์มาตรฐานตามประกาศคณะกรรมการสิ่งแวดล้อมแห่งชาติ ฉบับที่ 15 พ.ศ. 2540 เรื่อง กำหนดมาตรฐานระดับเสียงโดยทั่วไป พบว่ามีค่าอยู่ในเกณฑ์มาตรฐานที่กำหนดไว้ คือค่า Leq 24 hr. ไม่เกิน 70 เดซิเบล เอ และ Lmax ไม่เกิน 115 เดซิเบล เอ รายละเอียดผลการตรวจวัดนำเสนอไว้ในเอกสารแนบ 9
